**MINISTÉRIO PÚBLICO FEDERAL  
PROCURADORIA GERAL DA REPÚBLICA  
SECRETARIA DE PERÍCIA, PESQUISA E ANÁLISE  
CENTRO NACIONAL DE PERÍCIA**

**PARECER TÉCNICO Nº 1306/2025-SPPEA**

| <b>EMENTA</b> | Acessibilidade. ACP ajuizada pelo Ministério Público do Estado do Rio Grande do Norte em face da Câmara Municipal de Natal, com o objetivo de compelir a ré à realização de reformas e adequações no imóvel onde se encontra instalada, em conformidade com as normas de acessibilidade. O feito foi remetido à Justiça Federal em razão de decisão proferida pelo egrégio Tribunal de Justiça do Estado do Rio Grande do Norte, sob o fundamento de que o imóvel em questão pertence à Universidade Federal do Rio Grande do Norte – UFRN. Natal. Vistoria. |

Em atendimento à demanda em epígrafe, foi elaborado o presente Parecer Técnico, que tem por objetivo verificar o atendimento às normas técnicas de acessibilidade e legislações correlatas na Câmara Municipal de Natal a partir da vistoria realizada em 04/11/2025.

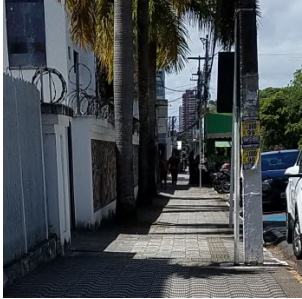
| REGISTROS FOTOGRÁFICOS | | |
|---|---|---|
| <b>Foto 04 – Calçada:</b> presença de árvores na faixa de acesso da calçada | <b>Foto 05 – Calçada:</b> o acesso de transeuntes ao interior do lote interrompe a faixa livre de circulação da calçada. | <b>Foto 06 – Calçada:</b> o acesso de veículos ao interior do lote compromete a faixa livre de circulação de pedestres. |

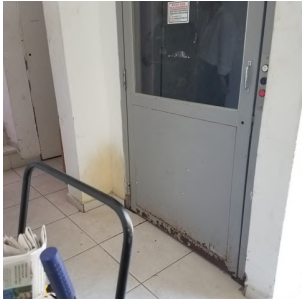
| Há situações em que o SIA foi representado erroneamente, contrariando o item 5.3.2 da NBR 9050/2020. | Sim | |
| | <p><b>Foto 59 – Sinalização:</b> Ausência de sinalização tátil de alerta em frente à plataforma de elevação vertical.</p> | |

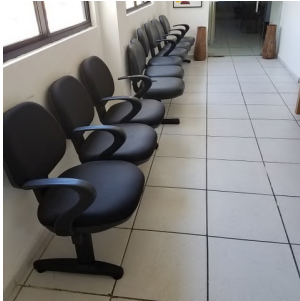
| <b>Foto 76 – Mobiliário:</b> ausência de módulo de referência, devidamente sinalizado, ao lado dos assentos fixos. | <b>Foto 77 – Mobiliário:</b> o balcão de atendimento da copa não permite o avanço de pessoas em cadeira de rodas sob o tampo. | <b>Foto 78 – Mobiliário:</b> a mesa de atendimento da recepção do setor onde se encontra o auditório não permite o avanço de pessoas em cadeira de rodas sob o tampo. |

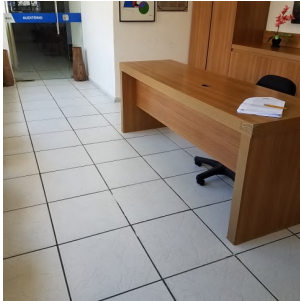
| A mesa de atendimento da recepção do setor onde se encontra o auditório não permite o avanço de pessoas em cadeira de rodas sob o tampo, pois possui altura livre sob o tampo de 0,68m e profundidade livre de 0,17cm, em desacordo com o item 9.2.1.5 da NBR 9050/2020. | Sim | |

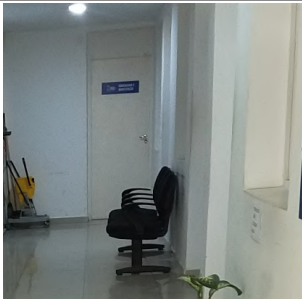
| <b>Foto 89 – Circulação:</b> ausência de espaço livre de 0,30m entre a parede e a porta (acesso externo – abertura da porta no sentido de deslocamento do usuário). | <b>Foto 90 – Circulação:</b> presença de obstáculos na circulação. | |

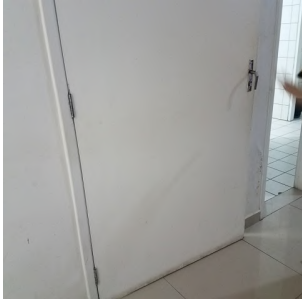
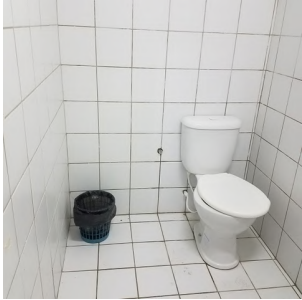
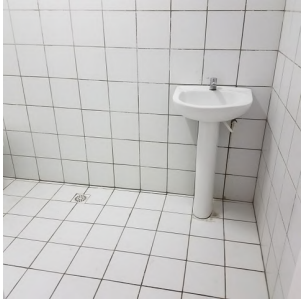
| REGISTROS FOTOGRÁFICOS | | |
|---|---|---|
| <p><b>Fotos 93 a 95 – Sanitário acessível:</b> apresenta largura (1,27m) insuficiente para ser acessível; o lavatório possui coluna; o comando de acionamento da torneira do lavatório não é do tipo alavanca, sensor eletrônico ou dispositivo equivalente; não há barras de apoio instaladas na altura do lavatório; ausência de barras posicionadas horizontal e verticalmente nas paredes lateral e de fundo da bacia sanitária; ausência de porta-objetos e cabide junto ao lavatório e bacia sanitária; não há dispositivo de alarme de emergência; não existe puxador horizontal instalado na face interna da porta do banheiro.</p> | | |

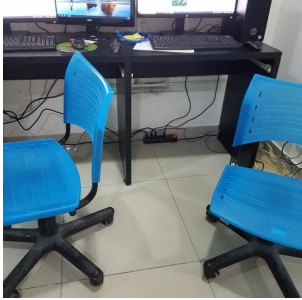
| REGISTROS FOTOGRÁFICOS | | |
|---|---|---|
| <b>Foto 96 – Mobiliário:</b> a mesa de trabalho não permite o avanço de pessoas em cadeira de rodas sob o tampo. | <b>Foto 97 – Mobiliário:</b> a mesa de atendimento não permite o avanço de pessoas em cadeira de rodas sob o tampo. | |

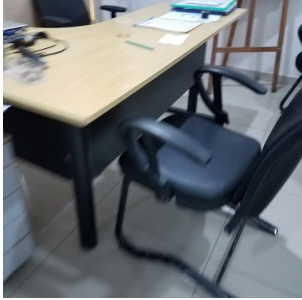
| REGISTROS FOTOGRÁFICOS | | |
|---|---|---|
| A mesa de atendimento não permite o avanço de pessoas em cadeira de rodas sob o tampo, pois possui altura livre sob o tampo de 0,70m, altura total de 0,73m e profundidade livre de 0,14m, em desacordo com o item 9.2.1.5 da NBR 9050/2020. | Sim | |

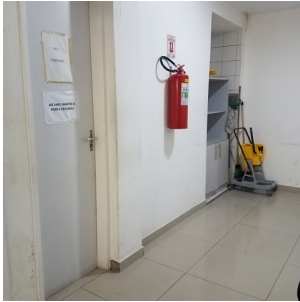
| <b>Foto 98 – Sinalização:</b> ausência de sinalização tátil no entorno dos extintores de incêndio. | <b>Foto 99 – Sinalização:</b> a sinalização visual fixada em algumas portas está com altura acima do estabelecido pela norma e não está associada à sinalização tátil (em braille e texto alto-relevo) ou sonora. | <b>Foto 100 – Sinalização:</b> os sanitários não apresentam os símbolos representativos de sanitário exigidos. |

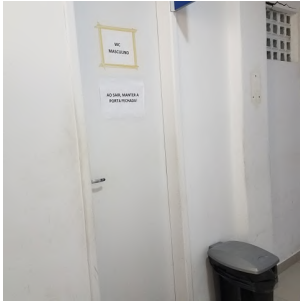
| Ausência do símbolo internacional de acesso (SIA) nos elementos acessíveis, em desacordo com o item 5.3.2.2 da NBR 9050/2020. | Sim | |

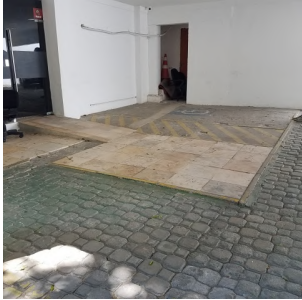
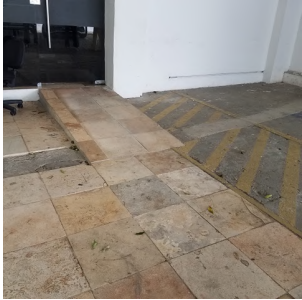
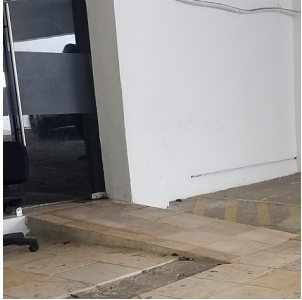
| REGISTROS FOTOGRÁFICOS | | |
|---|---|---|
| <p><b>Foto 105 – Acesso à edificação:</b> não há rota acessível que conecte a entrada da edificação.</p> <p><b>Fotos 106 e 107 – Acesso à edificação. Rampa:</b> não possui guia de balizamento e guarda-corpo, corrimãos duplos e sinalização tátil e visual de alerta; termina em uma soleira; possui largura inferior ao mínimo permitido.</p> | | |

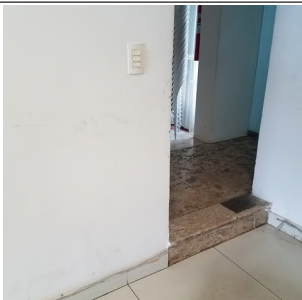
| <b>Foto 110 – Circulação:</b> soleira com desnível irregular. | <b>Foto 111 – Circulação:</b> não há espaço livre de 0,30m entre a parede e algumas portas (acesso externo - abertura da porta no sentido de deslocamento do usuário). | <b>Foto 112 – Circulação:</b> a largura do corredor de acesso à escada é inferior ao exigido. |

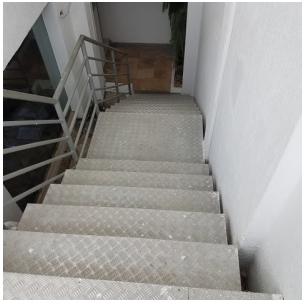
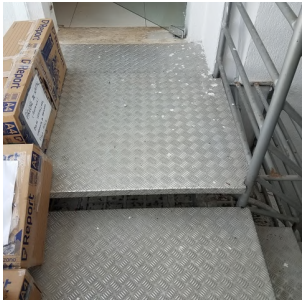
| <b>Fotos 113 e 114 – Circulação:</b> o acesso ao pavimento superior é apenas por escada; a escada apresenta espelho vazado e não possui sinalização tátil e visual de alerta, sinalização visual nos pisos e espelhos, corrimãos duplos, guia de balizamento onde não existe fechamento lateral. | | <b>Foto 115 – Circulação:</b> presença de degrau isolado irregular. |

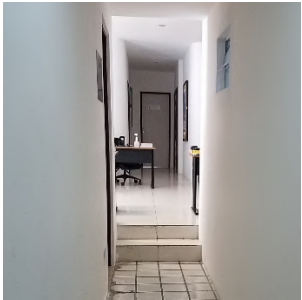
| Presença de degrau isolado irregular, uma vez que não atende as prescrições contidas no item 6.7.2 da NBR 9050/2020. | Sim | |

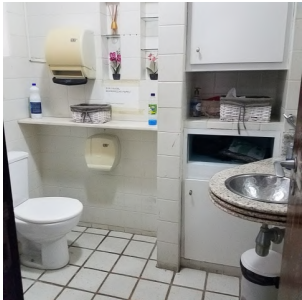
| Ausência de sanitários acessíveis, em desconformidade com o estabelecido pelo Art. 22 do Decreto nº 5296/2004 e Art. 165 do Código de Obras de Natal. | Sim | |
| <b>Foto 116 – Sanitários:</b> não há sanitário acessível. | | |

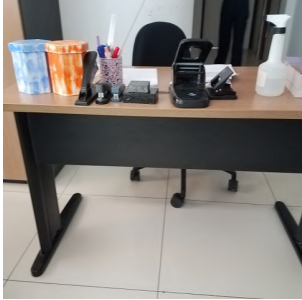
| A mesa de atendimento da Procuradoria não permite o avanço de pessoas em cadeira de rodas sob o tampo, pois possui altura livre sob o tampo de 0,70m, altura total de 0,73m e profundidade livre de 0,14m, em desacordo com o item 9.2.1.5 da NBR 9050/2020. | | Sim | |
| | <p><b>Foto 117 – Mobiliário:</b> a mesa de atendimento da Procuradoria não permite o avanço de pessoas em cadeira de rodas.</p> | | |
