**RELATÓRIO TÉCNICO / LAUDO DE VISTORIA**  
**DANOS DECORRENTES DAS FORTES CHUVAS**  
**NA LOCALIDADE DA BOA VISTA, NO MUNICÍPIO**  
**DE GOIANA-PE.**

Órgão: Prefeitura Municipal de Goiana/PE  
Secretaria: Secretaria de Desenvolvimento Urbano e Obras  
Data da Vistoria: 06 / 05 / 2026  
Responsável Técnico: Rui Alves Costa de Souza Filho  
Cargo/Função: Gerente de Fiscalização de Obras Públicas  
CREA-PE: 1822454050

O presente Relatório Técnico/Laudo de Vistoria tem por objeto a verificação e avaliação dos danos ocasionados pelas fortes chuvas ocorridas no Município de Goiana/PE no dia 01 de maio de 2026, com foco na análise das condições estruturais, operacionais e de segurança da área/localidade abaixo identificada:

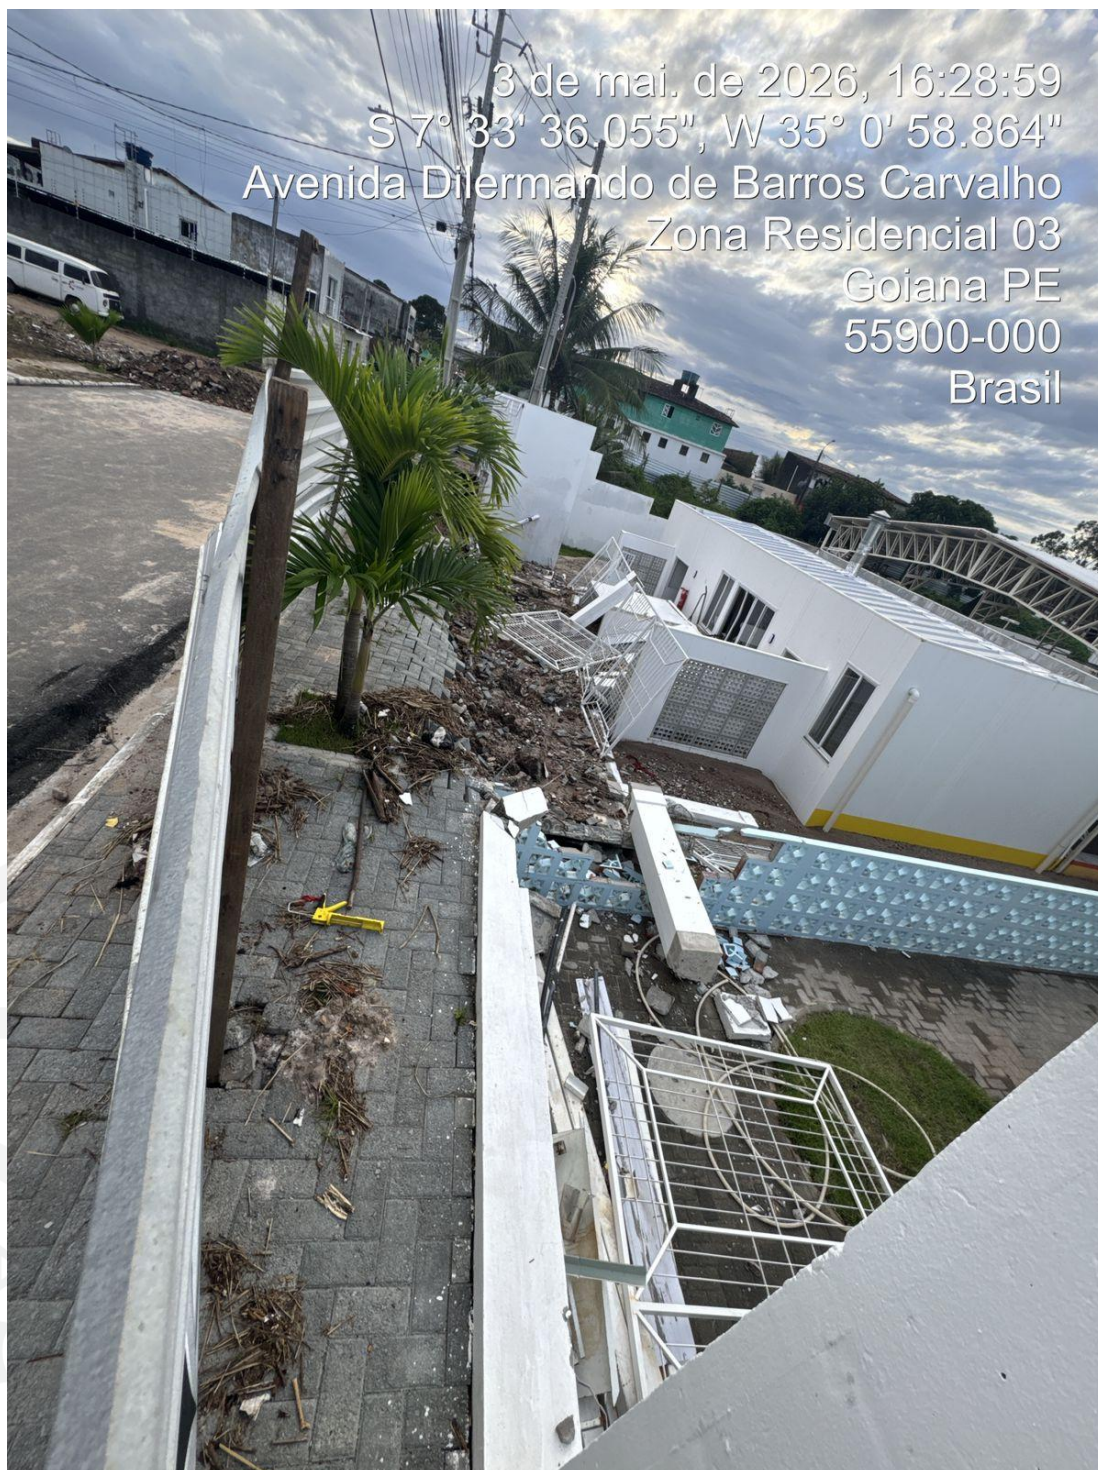
Imagem – 22  
Data - 03/05/2026

3 de mai. de 2026, 16:28:59  
S 7° 33' 36.055", W 35° 0' 58.864"  
Avenida Dilermando de Barros Carvalho  
Zona Residencial 03  
Goiana PE  
55900-000  
Brasil
