PROJETO : PLANO DE MACRODRENAGEM DE PETROLINA
ASSUNTO : CADASTRO EXPEDITO DA MICRODRENAGEM
LOCALIZAÇÃO : RUA 28 (VALE DO GRANDE RIO), BAIRRO PEDRO RAIMUNDO, PETROLINA/PE

ESCALA: INDICADA	ARQUIVO: PDCA_MICRO_PEDRO_RAIMUNDO	DESENHO Nº: 08 / 45
------------------	------------------------------------	---------------------

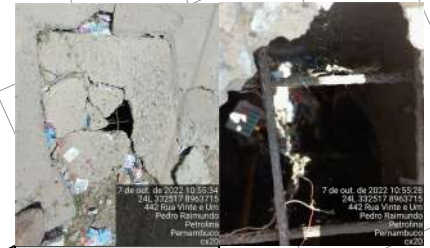
BOCA DE LOBO SIMPLES
Nº: 19
E 332514 N 8963717
PROFUNDIDADE = 1,30 m
AVALIAÇÃO EXPEDITA

Condições do dispositivo	
Danificada (tampa)	N
Danificada (caixa)	N
Sedimentos	S
Entulho / Lixo	S
