# **Elaboração do Plano e Projetos de Macro drenagem Petrolina/PE**

## **PRODUTO P4 – RELATÓRIO TÉCNICO PARCIAL III Volume I**

#### **Diagnóstico das áreas de risco do município de Petrolina/PE Tomo III**

Petrolina/PE  
Maio, 2023

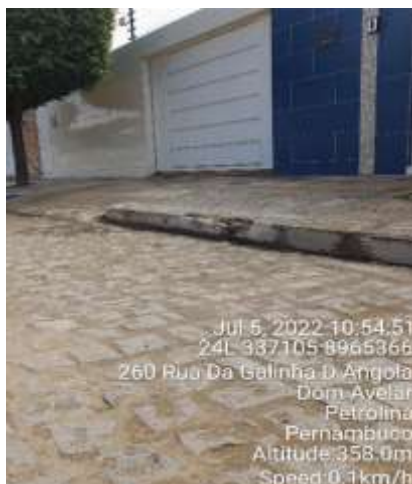
Foi constatado que há problema de topografia, visto que os greides das vias envolvidas resultam em um ponto baixo na Rua da Galinha da Angola, descontinuando o escoamento da água, o qual seguiria em direção à Rua do Colibri (perpendicular à via em questão) até alcançar o corpo receptor mais próximo, o Riacho Pau Ferro. Outro problema ocorre nas linhas d'água dessas ruas, que são obstruídas pelas rampas das casas de soleiras elevadas (Foto 1) que não possuem abertura e prejudicam o fluxo d'água.

| Foto 1 – Linha d'água com obstrução | | Foto 2 – Caixa de passagem pluvial | |

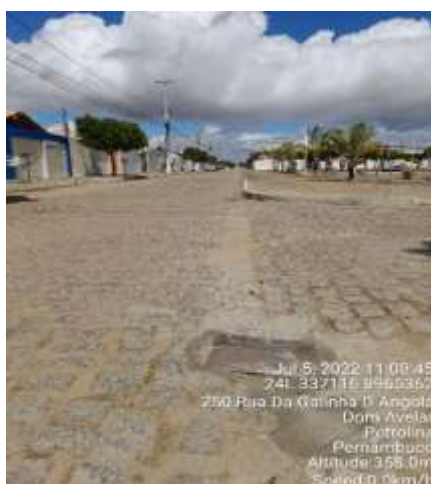
No intuito de amenizar os problemas de alagamento, foi executado um pequeno sistema de microdrenagem (visivelmente insuficiente e constatado por moradores da região), composto por uma caixa de coletora com tampa e duas caixas coletoras com grelha interligadas (Foto 2 e Foto 3) exatamente no trecho crítico, conduzindo as águas pluviais por uma tubulação de 150 mm até um micro reservatório subterrâneo no interior da praça local.

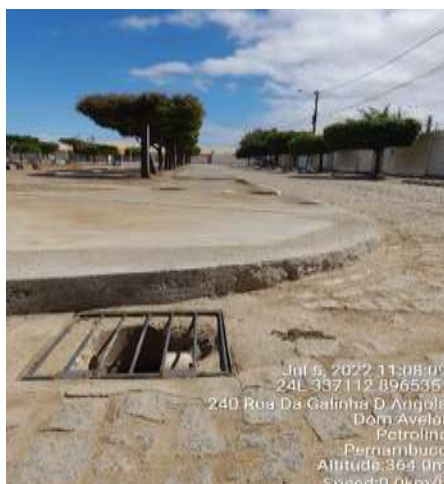
| Foto 3 – Caixa coletora com grelha | | Foto 4 – Abrigo da bomba e reservatório | |

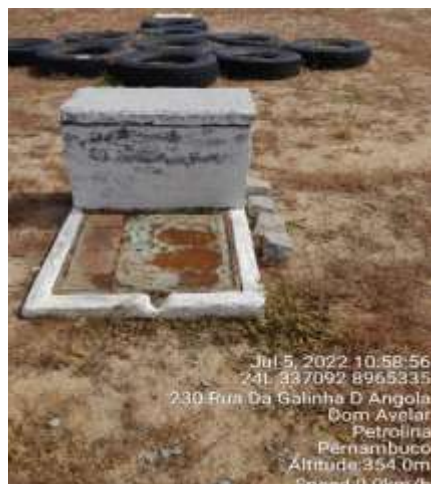
Acima do reservatório, existe uma bomba (Foto 4) que capta a água acumulada e a lança diretamente sobre o solo natural da praça, contando com a sua permeabilidade. Segundo os moradores, a bomba é acionada após o início das chuvas e o reservatório normalmente não é suficiente para comportar a água captada. Além do mais, esta bomba pode levar mais de um dia para esvaziar o reservatório, implicando em transbordamento através das caixas coletoras na via e subsequente alagamento do ponto baixo.

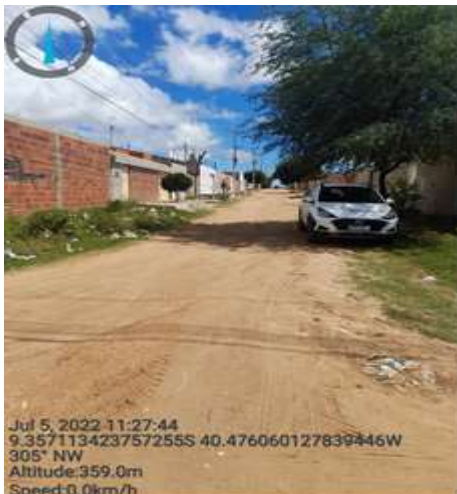
A Rua 14 não possui pavimentação, e, por sua vez, contém diversos pontos baixos ao longo do trecho (Foto 5). Vale salientar que não há sistema de microdrenagem (Foto 6), contendo apenas o esgotamento sanitário. No entanto, ao conversar com moradores do local, a equipe identificou que o ponto crítico de alagamento se encontra na Rua 15, seguindo pela Rua Wilson Cavalcanti, local de convergência com o Riacho Pau Ferro.

| Foto 5 – Ponto de convergência de fluxo na Rua 14. | | Foto 6 – Condições da Rua 14. | |

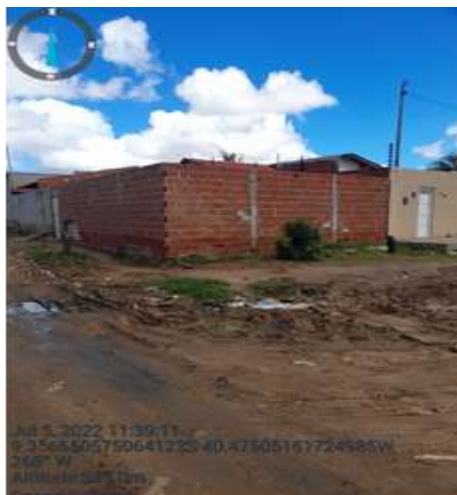
As condições da Rua 15 são similares, a via não é pavimentada, além de não possuir dispositivos de drenagem. Visualmente, a via é afetada, pois a sua topografia direciona o fluxo de água para uma área próxima ao Riacho Pau Ferro. Assim, o trecho em questão recebe, conseqüentemente, uma vazão demasiada de diversas áreas do bairro, causando o alagamento (Foto 7).

| Foto 7 – Ponto de alagamento da Rua 15, com acúmulo de sedimentos e esgoto. | | Foto 8 – Ponto de alagamento entre o Riacho e Rua 16. | |

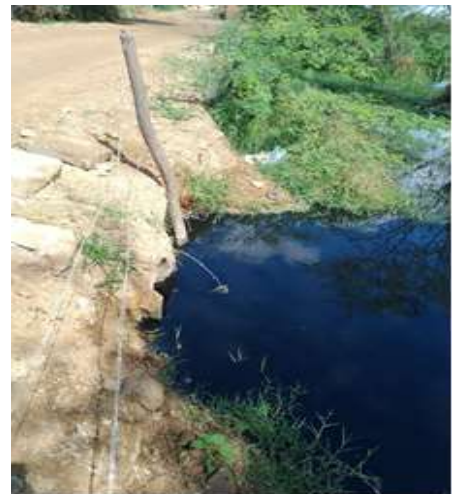
Em períodos de chuvas intensas o nível do riacho aumenta, inundando as ruas e edificações dos arredores. Dessa forma, é possível afirmar que o fluxo da água segue o ponto baixo natural, no Riacho Pau Ferro, que, por sua vez, não possui calha suficiente para suportar as vazões contribuintes (Foto 8).

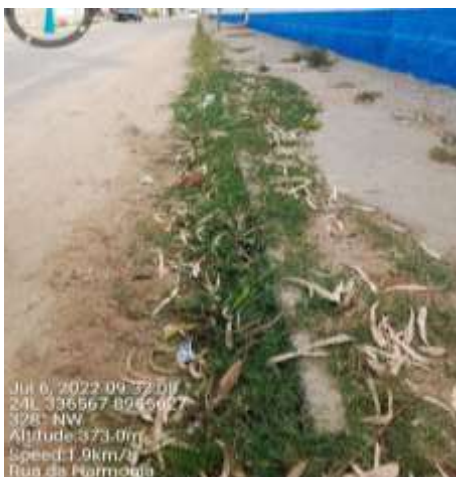
As ruas envolvidas são pavimentadas, sendo a Avenida dos Sentimentos totalmente asfaltada nesse trecho e a Rua da Harmonia asfaltada até a interseção, a partir de onde passa a ter pavimento com blocos de concreto intertravados e depois um trecho não pavimentado, no sentido que segue para o canal da Av. da Redenção. Há ainda o problema das linhas d'água, que são obstruídas pelas rampas das casas adjacentes ou com presença de sedimentos, e até mesmo vegetação (Foto 9), prejudicando o escoamento.

| Foto 9 – Linha d’água obstruída. | | Foto 10 – Caixa de drenagem danificada. | |

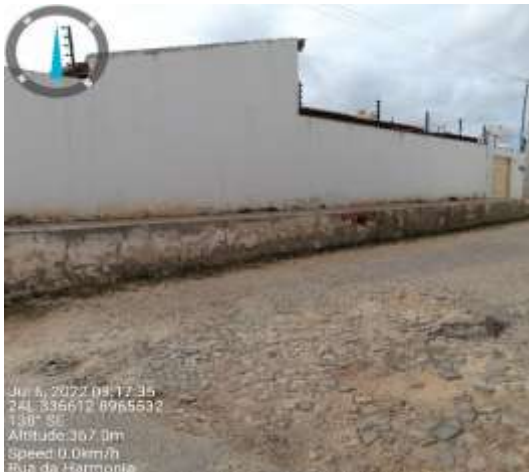
| Foto 11 – Marcas d’água e erosão do pavimento. | | Foto 12 – Casas afetadas pela área de alagamento. | |

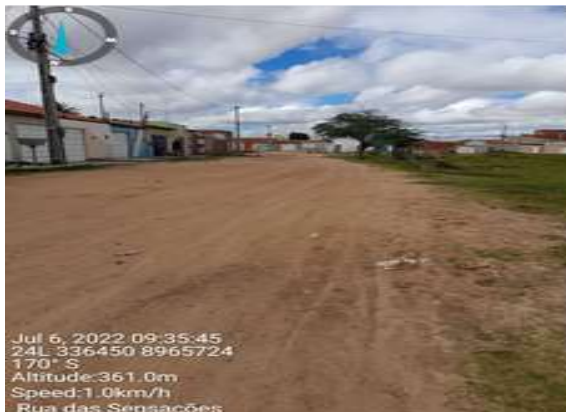
| Foto 13 – Área sujeita a alagamento na rua das Sensações. | | Foto 14 – Condições da Rua das Sensações. | |

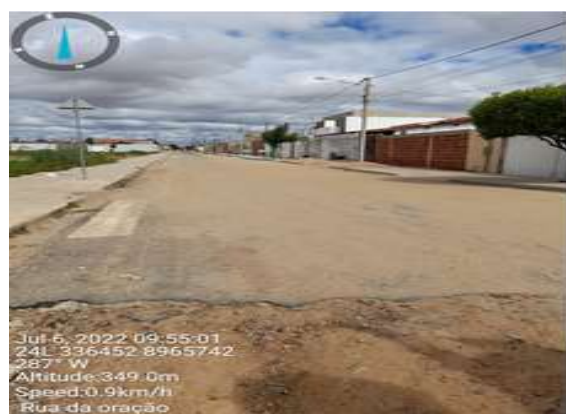
| Foto 15 – Rua das Orações direciona o escoamento superficial para Rua das Sensações. | | Foto 16 – Quadra do Dom Avelar (Quadra Velha). | |

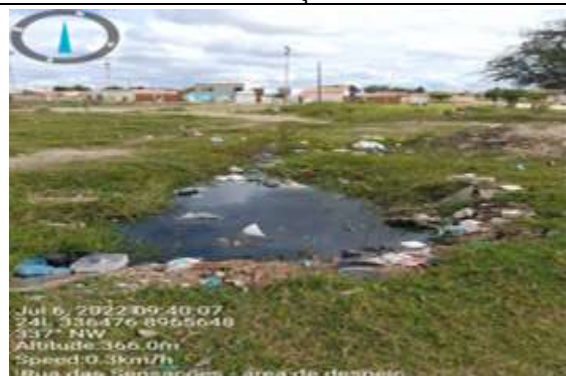
| Foto 17 – Área de acúmulo de resíduos sólidos e líquidos na quadra do Dom Avelar. | | Foto 18 – Valeta construída para direcionamento de efluente na quadra do Dom Avelar. | |

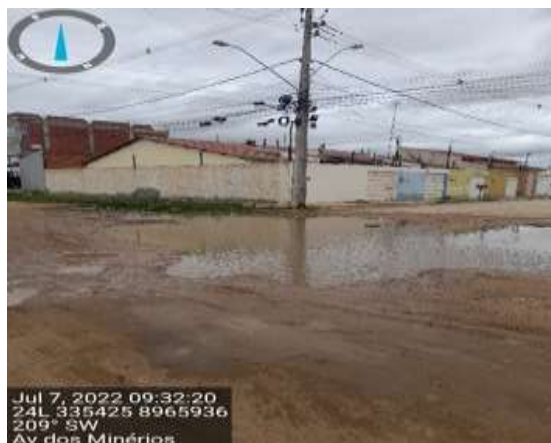
| Foto 19 – Interseção da Av. dos Minérios com a Travessa do Manganês (ponto baixo). | | Foto 20 – Ponto baixo na Rua da Mármore (cruzamento com a Av. dos Minérios). | |

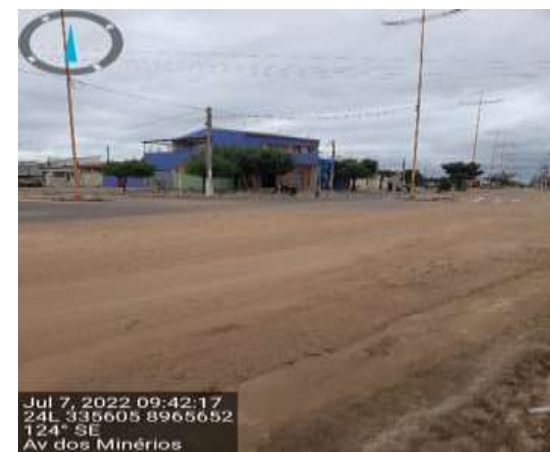
| Foto 21 – Fim do trecho não pavimentado da Avenida dos Minérios. | | Foto 22 – Interseção da Av. dos Minérios com a Av. da Esperança (ponto baixo). | |

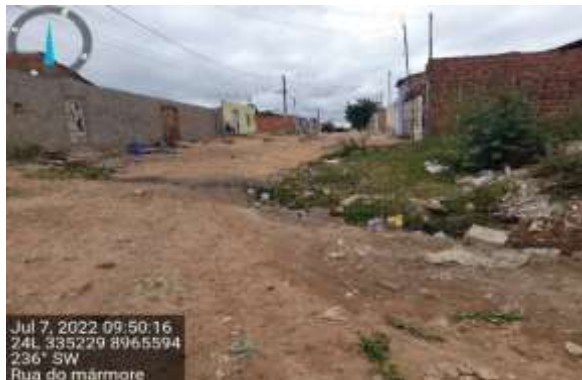
A visita na Rua do Mármore foi realizada no dia 07 de julho, onde foi possível verificar as problemáticas da região. A via supracitada não é pavimentada, e, dessa forma, não dispõe de sistema de drenagem (Foto 23).

| Foto 23 – Condições da rua do mármore. | | Foto 24 – Acúmulo de detritos na rua do mármore. | |

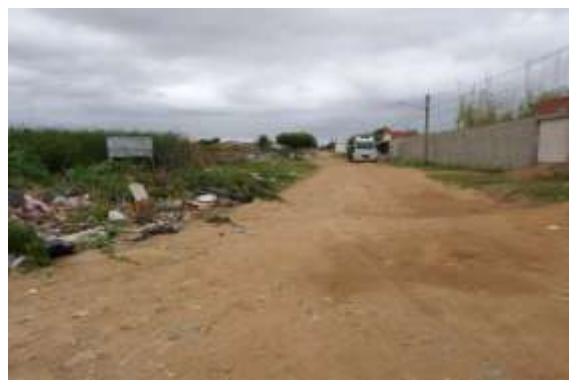
Por estar localizada nas proximidades da lagoa São Joaquim, a rua possui uma declividade que direciona o fluxo das águas para a lagoa (Foto 24). Sendo assim, esse local de convergência torna-se um ponto de alagamento. Além dessas condições, existem também valetas contendo esgoto doméstico, que são conduzidos para lagoa (Foto 25). Esse fluxo também passa pelo ponto de convergência da Rua do Mármore.

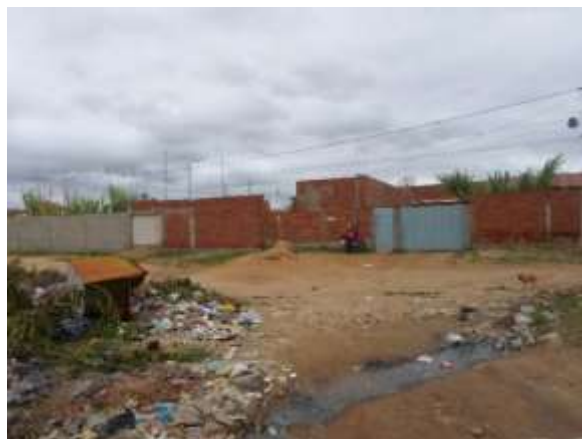
| Foto 25 – Direcionamento de efluentes da rua do mármore para Lagoa São Joaquim. | | Foto 26 – Detritos depositados na rua do mármore, próximo a Lagoa São Joaquim. | |

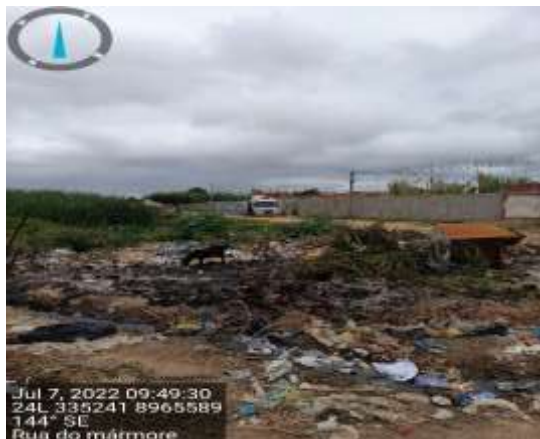
Vale salientar também a quantidade expressiva de lixo na região, sendo grande parte depositada ao longo da margem da lagoa São Joaquim (Foto 26), que além do risco de proliferação de doenças, obstruem o caminho do escoamento superficial e reduzem a capacidade volumétrica da lagoa. Dessa forma, a área torna-se propensa a alagamentos.

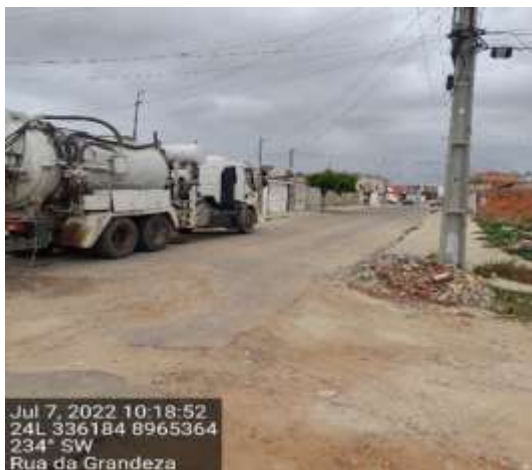
Em visita realizada no dia 07 de julho de 2022, observou-se que o problema começa na interseção da Rua da Grandeza com a Rua Boró (Foto 27). A primeira é pavimentada e possui um ponto baixo (Foto 28) justamente no cruzamento, contribuindo com as águas para a segunda (Foto 29), de tal forma que o alagamento se espalha pela região em volta. A própria Rua Boró, que não é pavimentada, contribui para este ponto e contém algumas casas com soleiras baixas, sendo prejudicadas nas situações de alagamento (Foto 30).

| Foto 27 – Interseção da Rua da Grandeza com a Rua Boró (início do ponto baixo). | | Foto 28 – Ponto baixo na Rua da Grandeza. | |

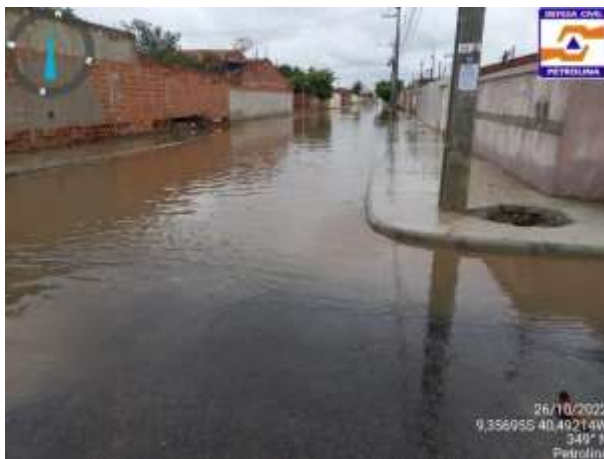
| Foto 29 – Alagamento no cruzamento da Rua da Grandeza com Rua da Fortuna | | Foto 30 – Alagamento nas proximidades da Rua da Grandeza. | |

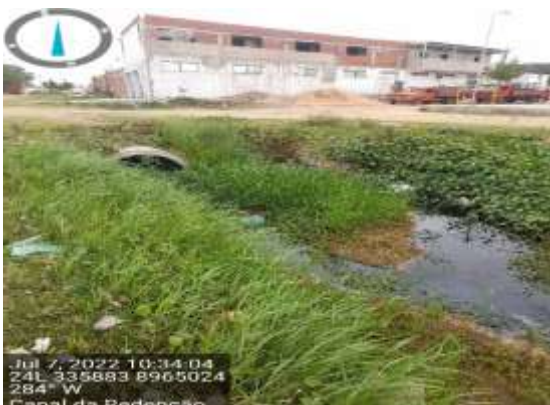
Logo no início do canal, ao fim da Rua do Mercúrio, observou-se manilha parcialmente aterrada, problema identificado em outros pontos ao longo do canal, indicando assoreamento do leito do canal de drenagem (Foto 31 e Foto 32). Além disso, identificou-se despejo de resíduos urbanos próximos ao canal, e de efluentes sanitários no corpo hídrico (Foto 33 e Foto 34).

| Foto 31 – Início do canal da Av. da Redenção. | | Foto 32 – Manilha danificada e assoreada. | |

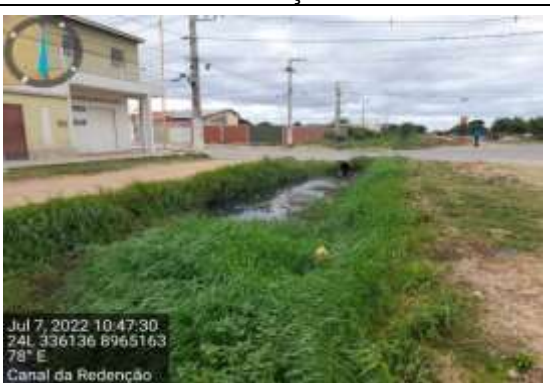
| Foto 33 – Efluentes sanitários no canal. | | Foto 34 – Resíduos urbanos no canal. | |

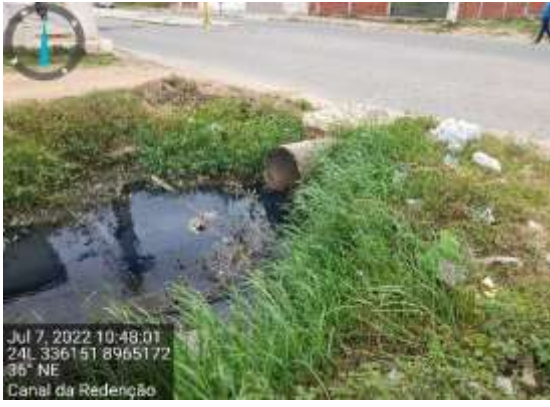
Observou-se, ao longo do canal, a instalação de passagens de água por manilhas de concreto, provavelmente subdimensionadas, considerando a calha existente do canal, e estes dispositivos encontram-se danificados (Foto 35). Há pontos, ainda, em que a calha do canal não está bem definida (Foto 36). Aliado a isso, há incidência de vegetação em pontos do corpo hídrico (Foto 37 e Foto 38), obstruindo o fluxo de água.

| Foto 35 – Manilha de concreto subdimensionada. | | Foto 36 – Calha não definida do canal. | |

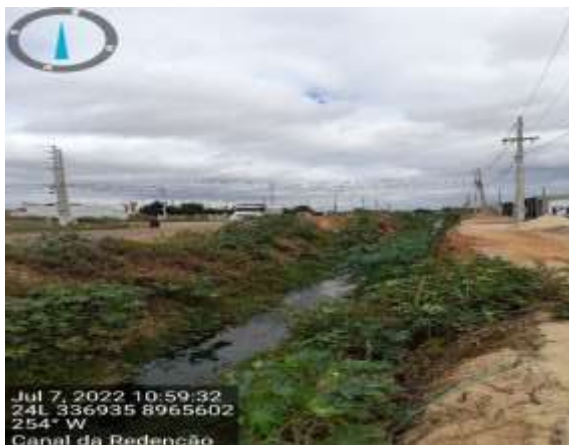
| Foto 37 – Incidência de vegetação no canal. | | Foto 38 – Vegetação excessiva no canal. | |

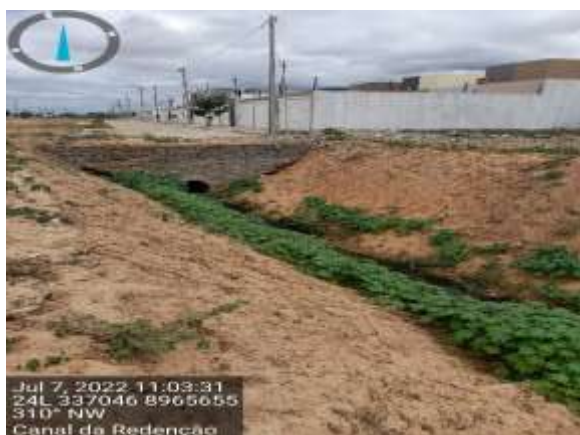
Conforme a Foto 39 e a Foto 40, há um trecho enterrado no canal, em frente a um loteamento no bairro. Após esse trecho, a calha do canal diminui (Foto 41), com o corpo hídrico desaguando no Riacho Pau Ferro (Foto 42), em ponto do riacho sem calha definida. Todos os fatores citados anteriormente diminuem a capacidade de escoamento das águas pluviais no canal, causando seu extravasamento.

| Foto 39 – Trecho enterrado do canal. | | Foto 40 – Canal após o trecho enterrado. | |

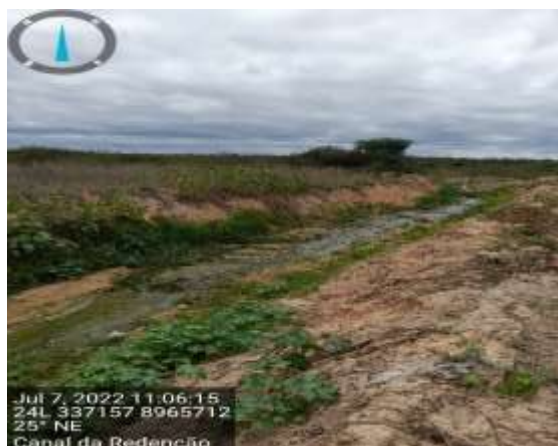
| Foto 41 – Calha do canal com dimensões descontínuas. | | Foto 42 – Ponto próximo ao deságue no Riacho Pau Ferro. | |

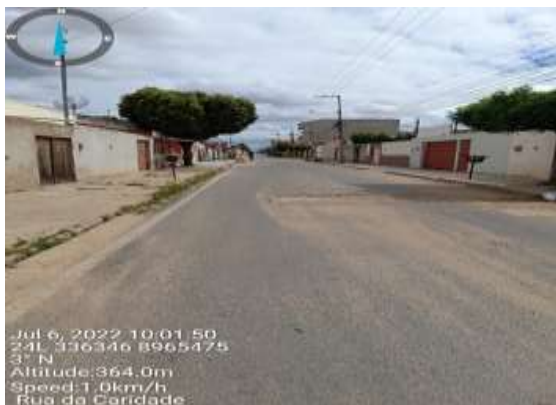
A visita na Rua da Caridade, no bairro Dom Avelar, foi realizada no dia 06 de julho de 2022. A via possui pavimentação asfáltica (Foto 43), além de sarjeta com linha d'água em bom estado, suportando a vazão de contribuição, segundo os moradores locais (Foto 44). No trecho entre a Av. dos Sentimentos e Av. da Redenção, a Rua da Caridade não é pavimentada, e, dessa forma, não possui sistema de drenagem (Foto 45).

| Foto 43 – Condições da Rua da Caridade. | | Foto 44 – Linha d'água da Rua da Caridade. | |

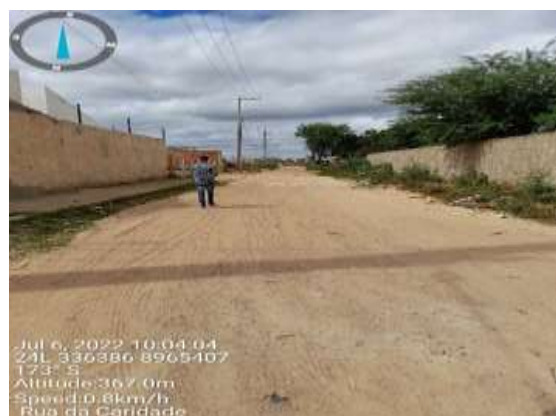
| Foto 45 – Trecho não pavimentado da Rua da Caridade. | | Foto 46 – Condições da Rua da Monazita. | |

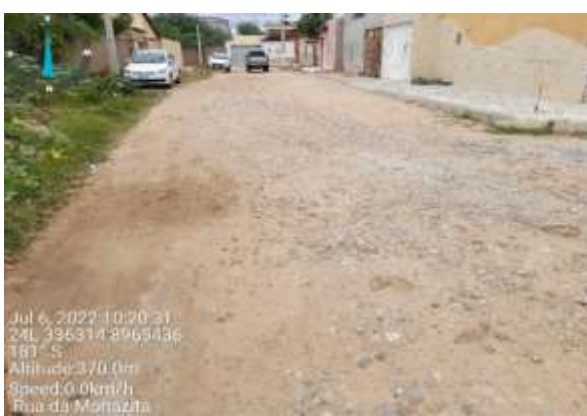
Ao conversar com moradores, foi constatado que o ponto crítico propenso a alagamento está localizado na Rua da Monazita (Foto 46 e Foto 47). Tal condição se dá, principalmente, devido a via não possuir pavimentação, diferentemente daquelas ao seu redor. Além disso, há pontos baixos, ocasionados por recalques na via, e incidência de vegetação nos passeios existentes. Dessa forma, o local se torna um ponto de convergência de fluxos, devido sua baixa altitude (Foto 48).

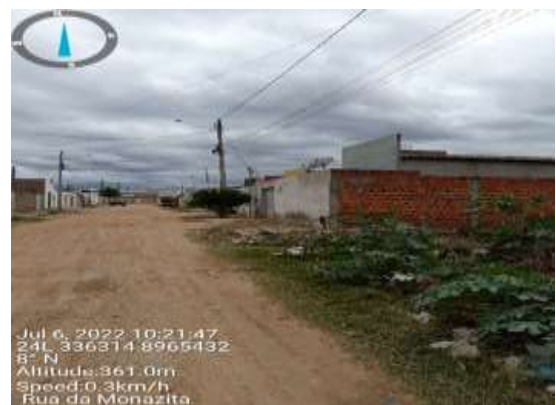
| Foto 47 – Ausência de dispositivos de drenagem na rua da Monazita. | | Foto 48 – Ponto baixo na Rua da Monazita. | |

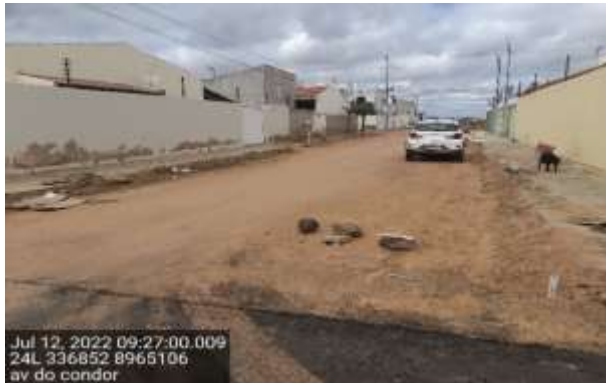
A visita Av. do Beija Flor, no bairro Dom Avelar, foi realizada no dia 06 de julho de 2022. Ao observar as condições em campo, notou-se que Av. do Condor, transversal a Av. do Beija-Flor (Foto 49 e Foto 50), passava por obras de pavimentação (Foto 51). Este ponto de alagamento recebia contribuição das ruas transversais.

| Foto 49 – Trecho da Av. Beija Flor. | | Foto 50 – Alagamento na Rua do Condor (pavimentada). | |

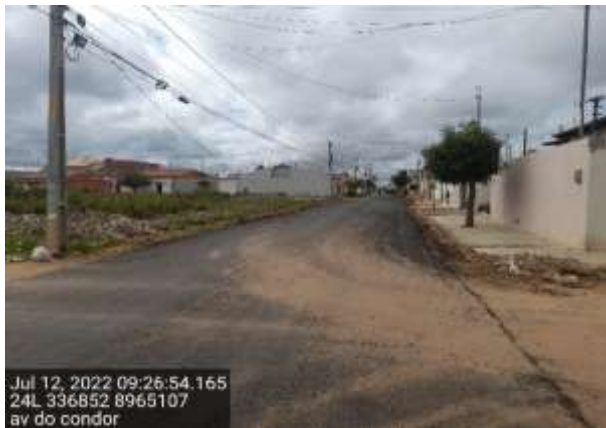
| Foto 51 – Pavimentação recente realizada na Rua do Condor. | | Foto 52 – Marcas d'água em casas afetadas pelo ponto de alagamento. | |

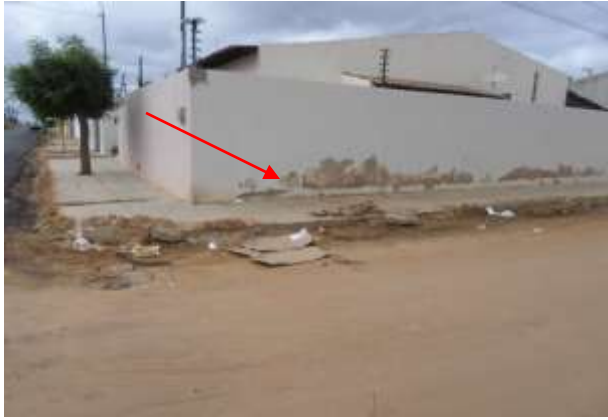
Após tais intervenções, o fluxo deverá seguir o sentido oposto ao da Av. Beija-Flor. De acordo com moradores do local, o ponto de alagamento se posiciona no cruzamento entre Av. do Beija-Flor e Av. do Condor, tais situações deixaram marcas d'água em residências localizadas nesse ponto crítico (Foto 52).

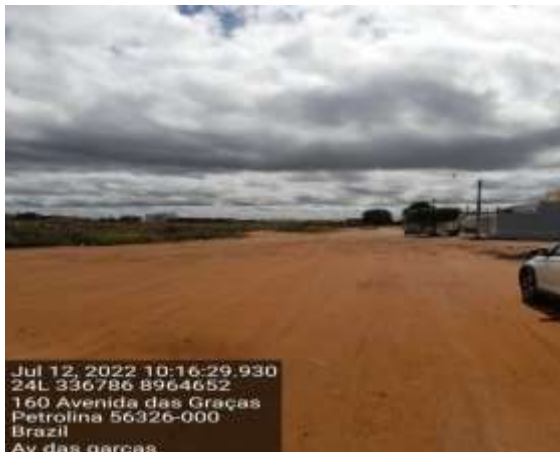
No cruzamento da Av. das Garças com a Rua Cristóvão Colombo, observou-se um ponto rebaixado com relação à área do entorno (Foto 53). Esse ponto baixo é consequência da ocorrência de recalques no local, causado por fatores como o trânsito de veículos pesados, que foi observado no dia da visita. Além disso, observou-se a presença de vegetação excessiva nas soleiras das construções próximas ao local.

| Foto 53 – Ponto baixo no cruzamento entre as vias. | | Foto 54 – Trecho com meio-fio construído e presença de vegetação. | |

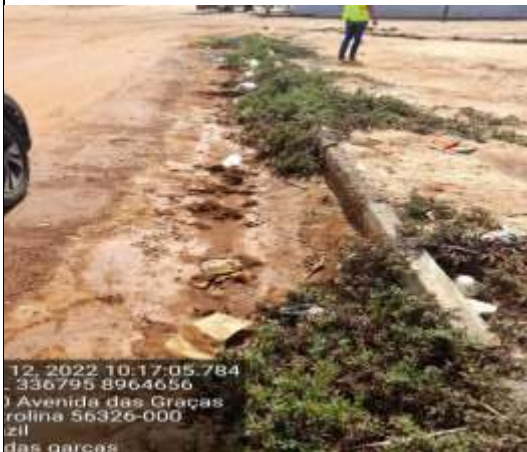
Por se tratar de vias sem pavimentação, não há sistema de microdrenagem, logo, não há linha d'água na avenida. Porém, observou-se em um trecho da avenida a presença de um meio-fio, com vegetação incidente (Foto 54), construído parcialmente, para auxiliar no encaminhamento da água acumulada nesse trecho da via para uma vala escavada próxima ao cruzamento mencionado anteriormente.

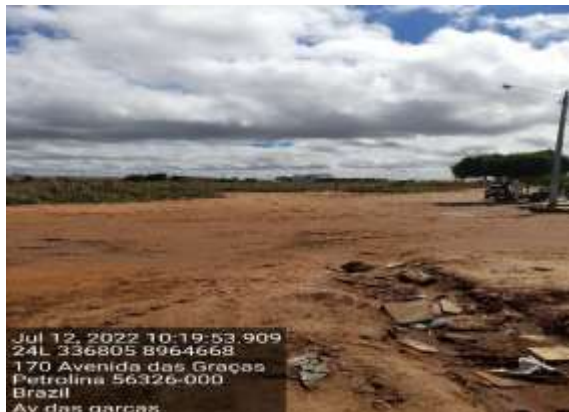
Esta vala (Foto 55) deve ter sido escavada para transportar a água acumulada no ponto baixo, indicado no cruzamento da Av. das Garças com a Rua Cristóvão Colombo, (Foto 56) para o corpo hídrico identificado na Rua dos Pombos (Rua Raul Lins), citado em tópico anterior. Essa medida é apenas paliativa, pois não soluciona o problema do local, apenas transporta o problema de alagamento deste local para outro, agravando a situação da Rua dos Pombos.

| Foto 55 – Vala escavada no ponto baixo. | | Foto 56 – Encaminhamento da vala escavada. | |

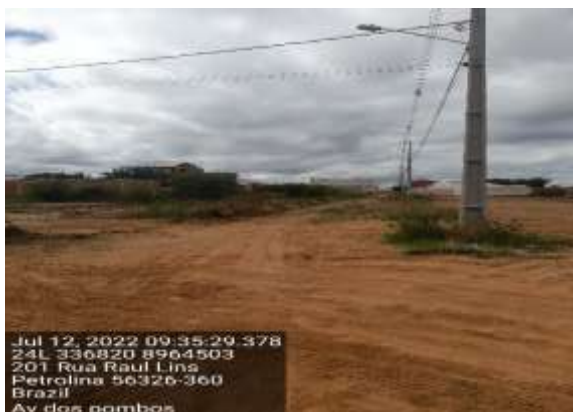
A Rua dos Pombos foi visitada no dia 12 de Julho de 2022, sendo possível identificar as problemáticas que envolvem a região. A via em questão não é pavimentada (Foto 57 e Foto 58), e, dessa forma, não possui sistema de drenagem que direcione adequadamente o fluxo das águas pluviais. Contudo, a via funciona como ponto de convergências de três valetas escavadas, onde, no momento da vistoria, apenas duas continham fluidos, sendo elas provenientes da Rua Raimundo Barros Viana (Foto 59 e Foto 60) e outra da Av. das Garças (Foto 61). Pode ser visto na Foto 62 o fluido poluído proveniente da Av. das Garças.

| Foto 57 – Condições da Rua dos Pombos. | | Foto 58 – Ponto alagado na Rua dos Pombos. | |

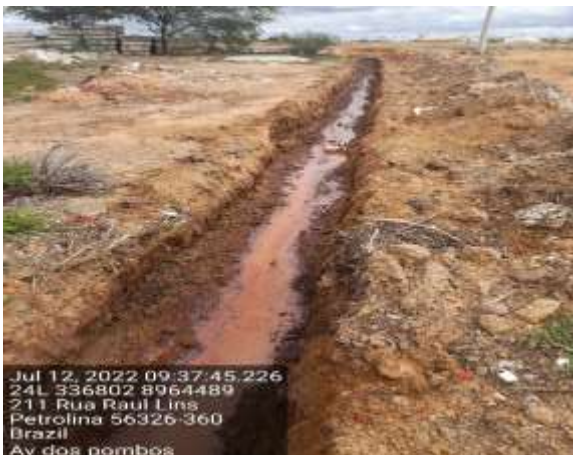
| Foto 59 – Valeta (01), proveniente da Rua Raimundo Barros. | | Foto 60 – Ponto de confluência da valeta 01 e 02. | |

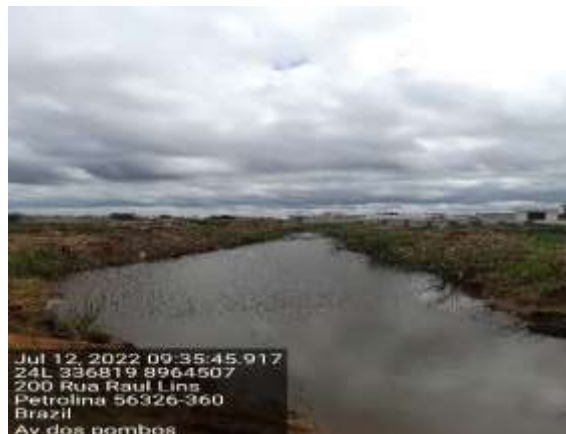
| Foto 61 – Valeta proveniente da Av. das Garças (Valeta 02). | | Foto 62 – Fluido proveniente da Av. das Garças. | |

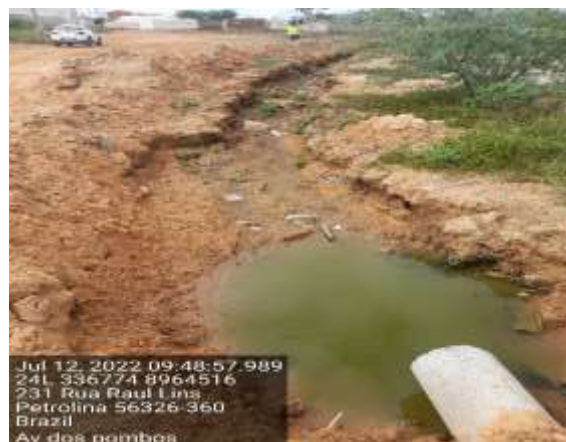
É importante salientar que foi detectada uma manilha de 200 mm na Rua Raimundo Barros Viana (Foto 63 e Foto 64). Da mesma maneira, foi verificada uma tubulação que atravessa a Rua dos Pombos, ligando dois trechos da vala 2. Contudo, não foi possível constatar suas dimensões. Sequencialmente, esse material proveniente das valas é destinado para o Riacho do Batalhão.

| Foto 63 – Manilha de concreto com 200 mm de diâmetro. | | Foto 64 – Manilha de concreto com 200 mm ligando valeta da rua Raimundo Barros com rua dos Pombos. | |

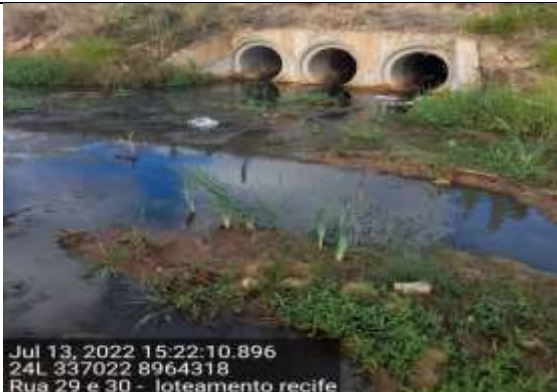
O local foi visitado no dia 13 de julho de 2022. O riacho inicia após a Rua dos Pombos, ponto crítico citado anteriormente, recebendo a contribuição daquele ponto. O riacho não possui calha definida, e encontrava-se assoreado, com presença de vegetação (Foto 65). O corpo hídrico cruza a BR-428 por meio de 3 manilhas de 1000 mm. Há outra manilha de 1000 mm próxima ao local

| Foto 65 – Início do trecho visitado, com acúmulo de água antes das 3 manilhas citadas. | | Foto 66 – Manilha exposta e danificada após o cruzamento com a BR-428. | |

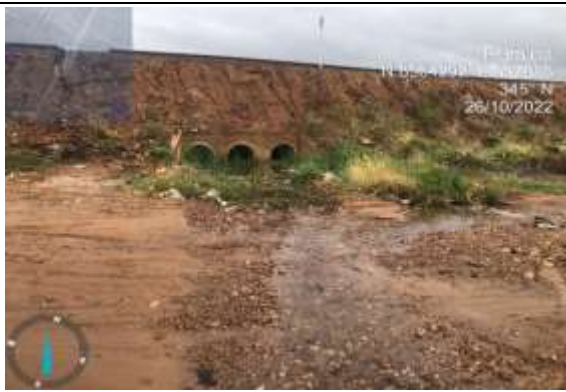
Observou-se que a Rua 29 não é pavimentada. Há incidência de vegetação, resíduos sólidos, e despejo de esgoto no local após o cruzamento. As manilhas encontram-se expostas e danificadas (Foto 66). O riacho cruza a próxima rua por meio de uma manilha de 600 mm. A manilha encontra-se danificada (Foto 67), despejando a água no riacho, que segue pela Rua 29 (Rua Miguel Silvestre de Lima), com a mesma incidência de antes (vegetação, assoreamento, esgoto).

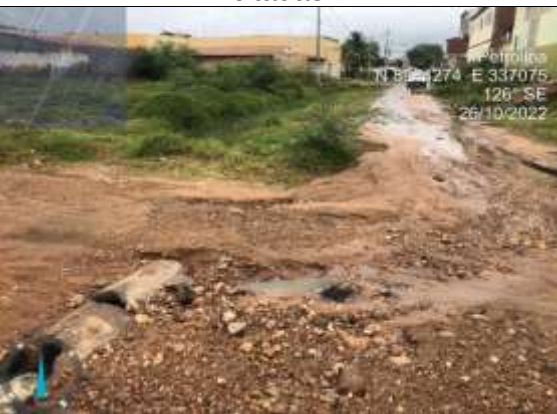
| Foto 67 – Alagamento na Rua 29. | | Foto 68 – Manilha assoreada, com incidência de vegetação e efluentes sanitários. | |

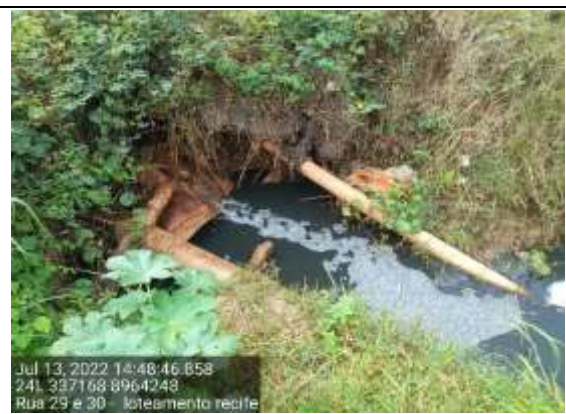
O corpo hídrico segue até uma manilha de diâmetro menor, aparentemente de PVC (Foto 68), em trecho com os mesmos problemas citados anteriormente. Após isso, passa por um bueiro embaixo da entrada de uma residência, e encaminha a água para outro trecho do riacho, com calha de grandes dimensões (Foto 69).

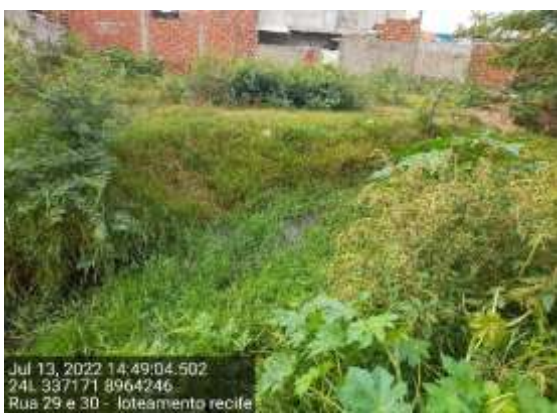
| Foto 69 – Trecho do riacho com calha maior, com incidência de vegetação. | | Foto 70 – Trecho artificial do riacho. | |

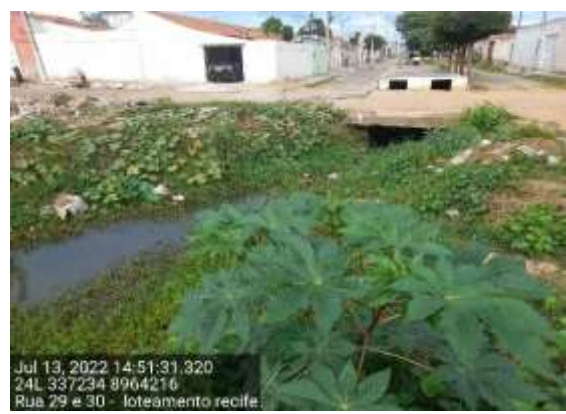
Após isso, o riacho desemboca em um trecho artificial do canal, fechado em um trecho e aberto em outro (Foto 70). Há uma abertura no canal onde há despejo direto de esgoto (Foto 71). O canal encontra-se com incidência de vegetação, sedimentos e bastante despejo de esgoto, seguindo, após esse trecho, para a área do 72º Batalhão.

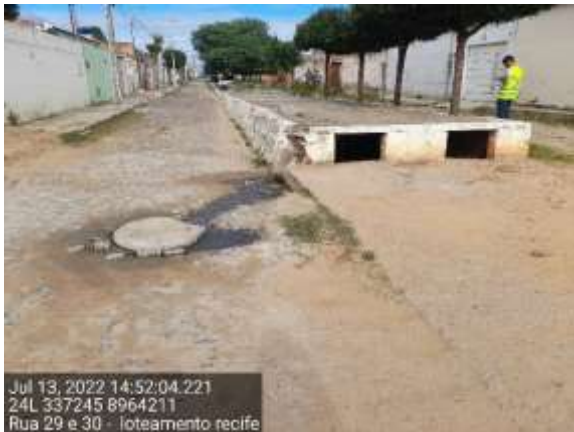
| Foto 71 – Ponto de despejo inadequado de esgoto sanitário no canal. | | Foto 72 – Greide da Rua José da Conceição convergindo para a Rua 29. | |

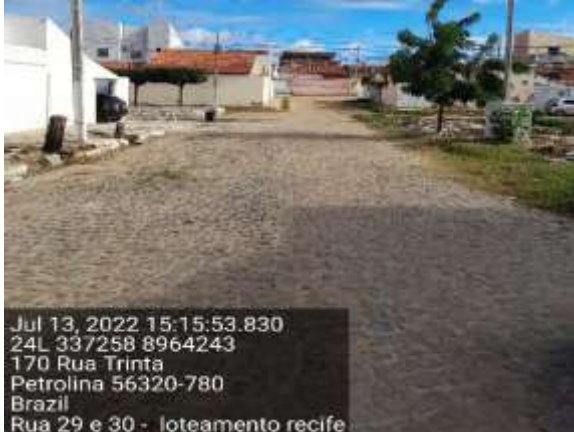
No início da Rua 30, havia um acúmulo de água, porém os moradores locais relataram que se tratava de uma estrutura do sistema de esgotamento sanitário que estava danificada. A Rua 30 possui pavimento em paralelo, com um ponto baixo no cruzamento com a Rua José da Conceição, contribuindo diretamente para a Rua 29 (Foto 72), que é um talvegue artificial, agravando o problema de alagamento na via em questão.

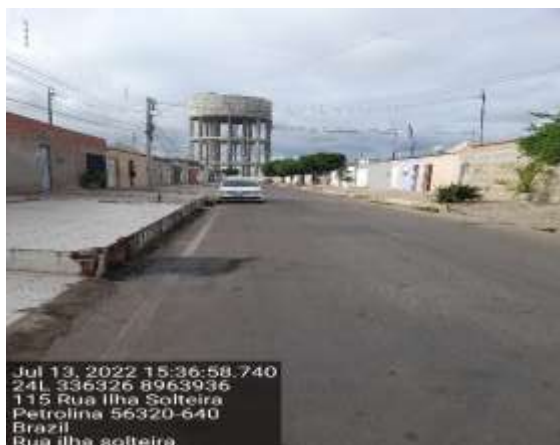
A visita na Rua Ilha Solteira ocorreu no dia 13 de julho de 2022, onde foi possível constatar que a via é totalmente pavimentada (Foto 73). Contudo, apesar de dispor de linha d'água definida, em alguns trechos, o fluxo da água é interrompido mediante a existência, principalmente, de rampas de acesso às garagens (Foto 74). Essa condição afeta diretamente a vazão da água, tendo em vista que ocorre a obstrução do fluxo. Observou-se também que há obstrução da linha d'água em alguns pontos, causada por vegetação incidente e sedimentos acumulados.

| Foto 73 – Condições do pavimento e linha d'água da Rua Ilha Solteira. | | Foto 74 – Rampas de acesso a garagens localizadas na linha d'água. | |

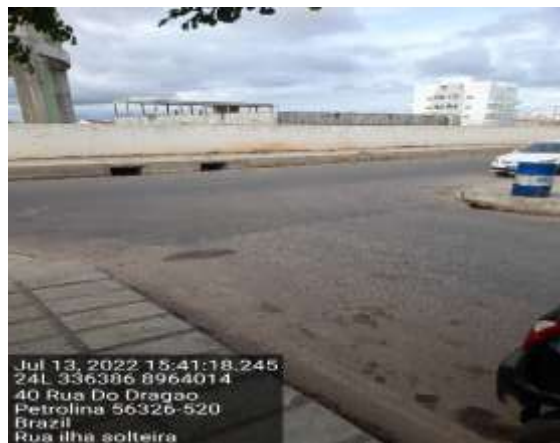
Além disso, foi observado que todas as vias transversais a Av. Nordeste possuem bocas-de-lobo no trecho que converge com a avenida supracitada. Porém, não há coleta das águas pluviais no cruzamento da via em questão com a Av. Nordeste, talvez artificial que recebe a contribuição das vias transversais a ela. Assim, mesmo com dispositivos de drenagem localizados nas proximidades da Rua Ilha Solteira (Foto 75), a existência de um ponto baixo acarreta o acúmulo de água nesta área (Foto 76).

| Foto 75 – Vista das bocas-de-lobo em frente a via. | | Foto 76 – Ausência de bocas-de-lobo no ponto baixo da via. | |

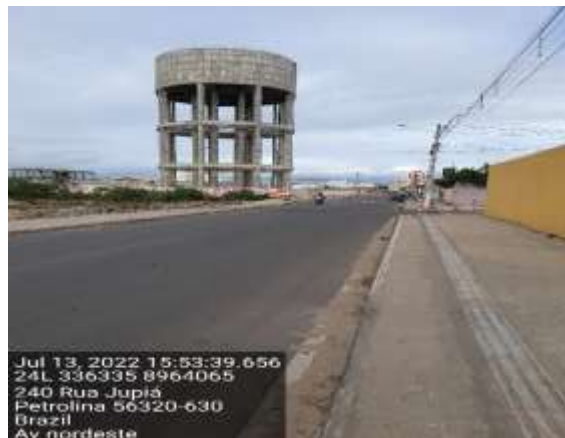
A visita na Avenida Nordeste ocorreu no dia 13 de Julho de 2022, onde foi possível observar que a via possui um tráfego intenso, tendo em vista que é um elemento importante para mobilidade da população (Foto 77). Observou-se um ponto baixo na avenida (Foto 78). Vale salientar que a avenida é pavimentada, e possui sistema de microdrenagem profunda implantado, com linha d'água definida e bocas de lobo (Foto 79), sendo seis localizadas no ponto baixo ou próximos dele (Foto 80).

| Foto 77 – Avenida Nordeste. | | Foto 78 – Ponto Baixo localizado da avenida. | |

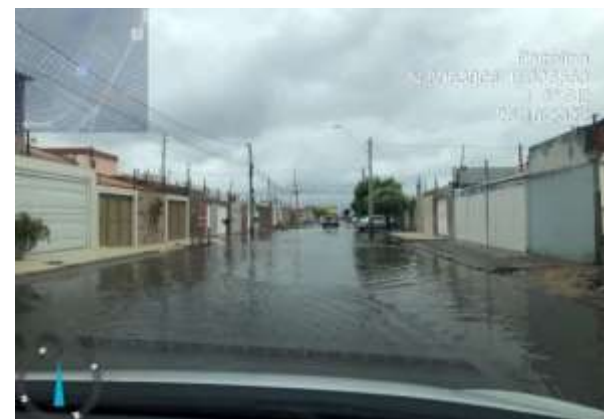
| Foto 79 – Alagamento na Av. Nordeste. | | Foto 80 – Bocas de Lobo localizadas em pontos baixos. | |

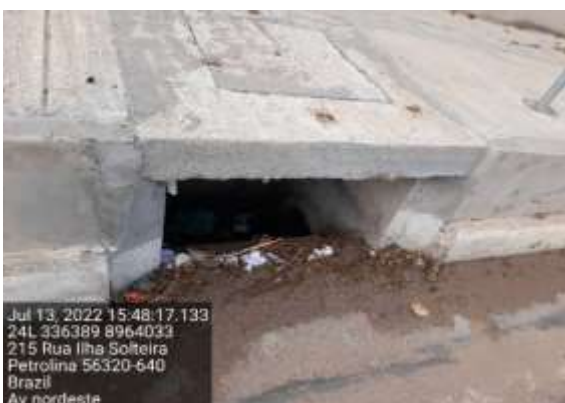
Da mesma maneira, detectou-se um poço de visita alinhado a uma boca de lobo (Foto 81). Contudo, apesar da quantidade de dispositivos de drenagem, a funcionalidade do sistema fica comprometida diante do acúmulo de resíduos nas linhas d'água e no interior das bocas de lobo (Foto 82).

| Foto 81 – Poço de visita localizado as margens da Av. Nordeste. | | Foto 82 – Boca de lobo com detritos. | |

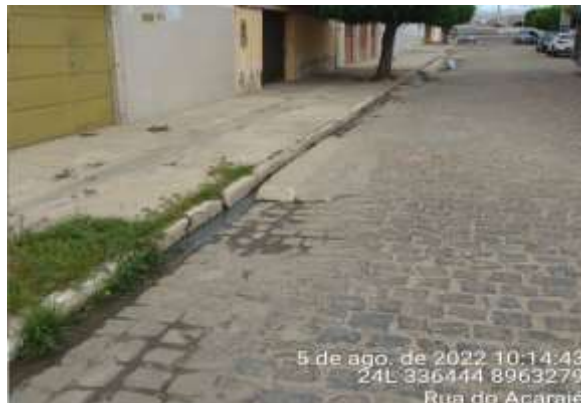
A visita na Rua do Acarajé ocorreu no dia 05 de agosto de 2022, onde foi possível observar que a via não possui tráfego intenso, tendo em vista que é uma via local em área residencial. A via está localizada próxima as Avenidas Sete de Setembro e Monsenhor Ângelo Sampaio, duas vias com tráfego intenso (Foto 83). Vale salientar que a rua é pavimentada em paralelepípedo, e não possui sistema de microdrenagem profunda implantado, com meio-fio, mas sem linha d'água definida (Foto 84).

| Foto 83 – Rua do Acarajé próxima a Avenidas com tráfego intenso. | | Foto 84 – Via em paralelepípedo, com meio-fio sem linha d'água definida. | |

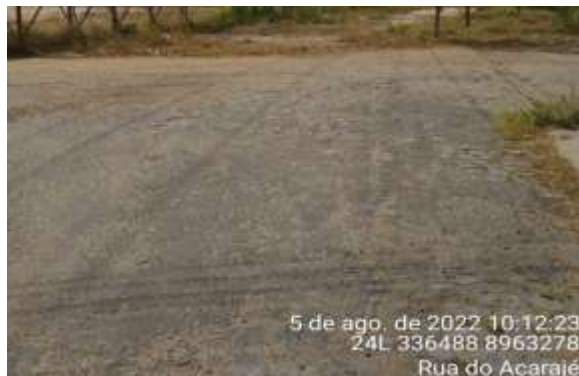
Observando o perfil topográfico da área, há um ponto baixo na esquina da Rua do Acarajé (Foto 85), com o greide da via local da Av. 7 de Setembro convergindo para a via em questão (Foto 86). Sem sistema de drenagem na área, ocorre o acúmulo de água neste ponto. Além disso, o meio-fio implantado no local encontra-se com presença de sedimentos e vegetação incidente em alguns pontos (Foto 87).

| Foto 85 – Ponto baixo na Rua do Acarajé. | | Foto 86 – Greide da via local da Av. 7 de setembro convergindo para a Rua do Acarajé. | |

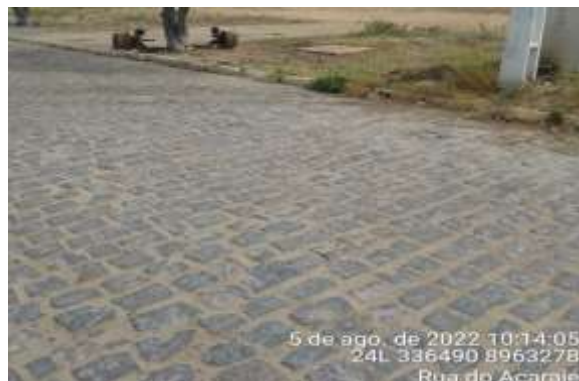
| Foto 87 – Presença de vegetação e sedimentos no meio-fio. | | Foto 88 – Soleiras irregulares das residências. | |

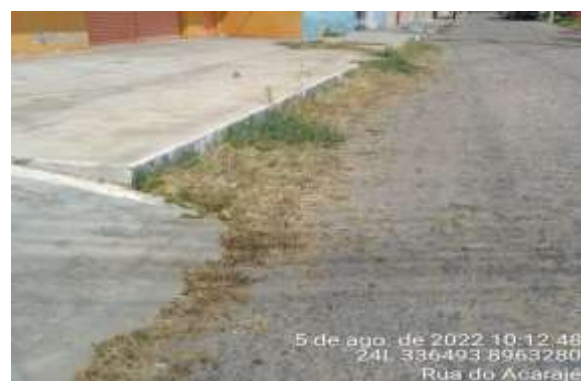
Há soleiras nas residências do local, mas são irregulares e algumas estão danificadas (Foto 88). Segundo relatos de moradores locais, em eventos de chuva extremos, toda a área é alagada, com a água se acumulando principalmente no ponto baixo indicado na Figura 18.

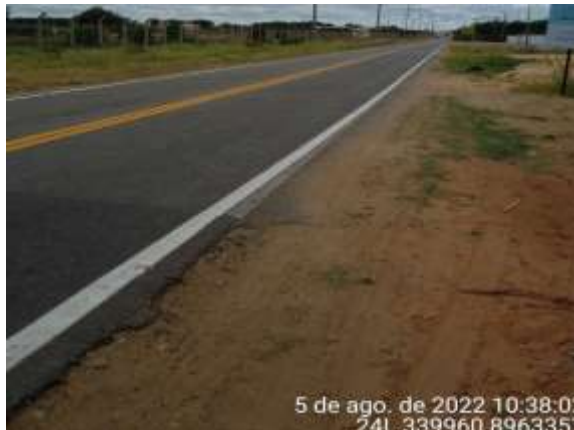
A visita na área alagável da Av. Pedrinhas ocorreu no dia 05 de agosto de 2022, onde foi possível observar que a via possui tráfego intenso, tendo em vista que é uma via arterial. A via está localizada próxima ao 72º Batalhão de Infantaria Motorizada (Foto 89). Vale salientar que a via é asfaltada, sem sistema de drenagem implantado (Foto 90).

| Foto 89 – Riacho do Batalhão próximo à Av. Pedrinhas. | | Foto 90 – Pista de rolamento da Av. Pedrinhas. | |

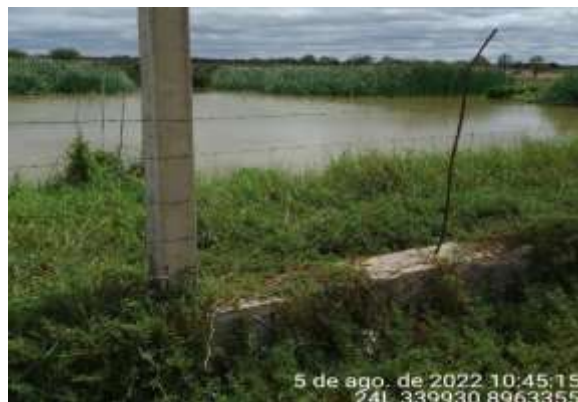
Á área alagável na via está localizada no trecho da avenida em que há acúmulo de água oriunda do Riacho do Batalhão (Foto 91), em ponto baixo na via, de acordo com o perfil topográfico. Este trecho do riacho encontra-se com grande incidência de vegetação. Há um sistema de drenagem profunda no local, que cruza a avenida, por meio de uma tubulação de 1000 mm (Foto 92).

| Foto 91 – Área com acúmulo de água na Av. Pedrinhas. | | Foto 92 – Tubulação de 1000 mm que cruza a Av. das Pedrinhas. | |

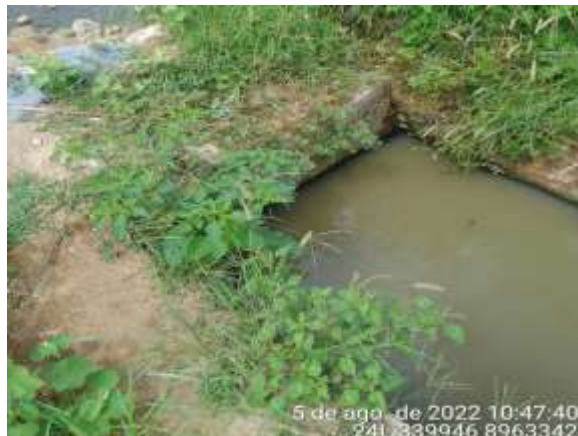
Esse sistema de drenagem consta de uma boca de bueiro para a entrada d'água (Foto 93), uma tubulação de 1000 mm, como informado anteriormente, um poço de visita (Foto 94) e uma caixa de transição do outro lado a avenida (Foto 95), fazendo a ligação entre tubulações de 1000 mm. A caixa estava sem tampa, e, analogamente aos tubos, estava danificada, com incidência de vegetação e efluentes sanitários. Os tubos estavam assoreados, devido a uma área aterrada próxima ao local do sistema implantado, onde se observou despejo de resíduos de construção e demolição (Foto 96).

| Foto 95 – Caixa de transição na Av. Pedrinhas. | | Foto 96 – Área com aterramentos e despejo de resíduos de construção. | |

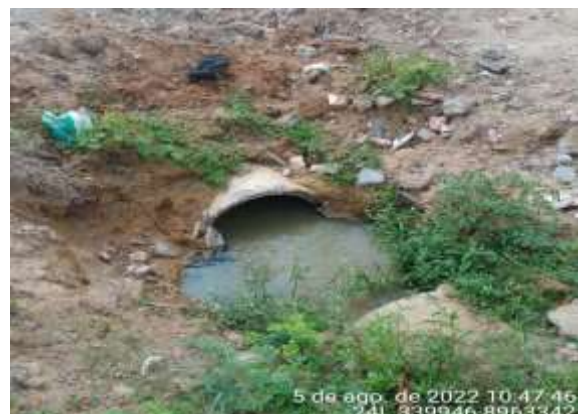
Além disso, o sistema de drenagem implantado encontra-se subdimensionado, ou obstruído, pelo fato de os tubos estarem próximos de atingirem sua capacidade máxima de escoamento, levando em consideração que a visita foi realizada em dia seco (Foto 97). Próxima à caixa, há outra área com acúmulo de água, com incidência de vegetação e resíduos sólidos (Foto 98).

| Foto 97 – Tubulação assoreada, com sua capacidade quase no limite. | | Foto 98 – Outra área com acúmulo de água na Av. Pedrinhas. | |

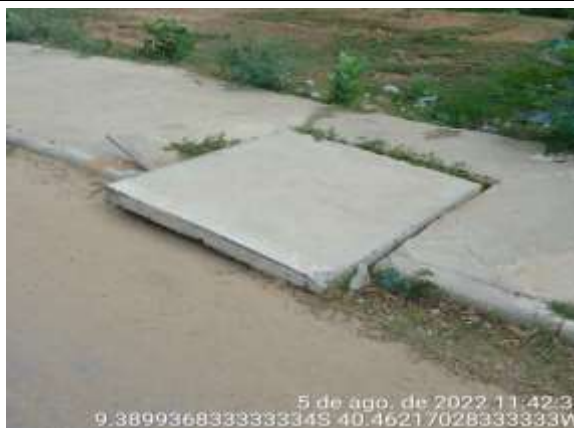
O sistema de drenagem superficial existente na área é composto por meio-fio com linha d'água, em alguns pontos, e a drenagem profunda é constituída por bocas-de-lobo, executadas ao longo da Rua 23. Todas as bocas-de-lobo encontraram-se danificadas, algumas sem tampa, com fissuras e obstruídas, observou-se a presença de esgoto sanitário e resíduos sólidos (Foto 102 a Foto 105). Há meio-fio ao longo da via, mas a linha d'água está definida apenas próxima às entradas das bocas-de-lobo (Foto 106). As bocas-de-lobo devem estar com retorno da água poluída proveniente do canal do Henrique Leite.

| Foto 99 – Trecho da Rua 23. | | Foto 100 – Boca-de-lobo na via como parte da drenagem profunda. | |

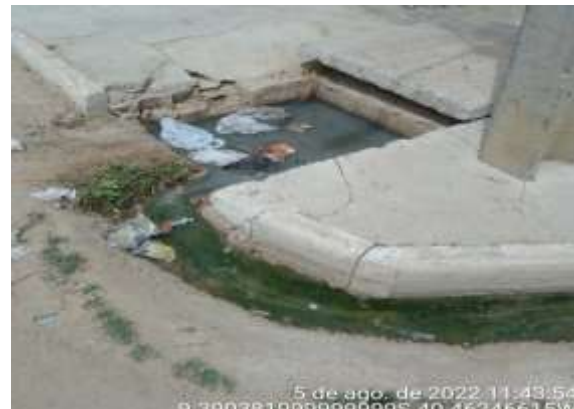
| Foto 101 – Trecho do Canal do Henrique Leite nas proximidades da área visitada. | | Foto 102 – Boca-de-lobo com estrutura danificada. | |

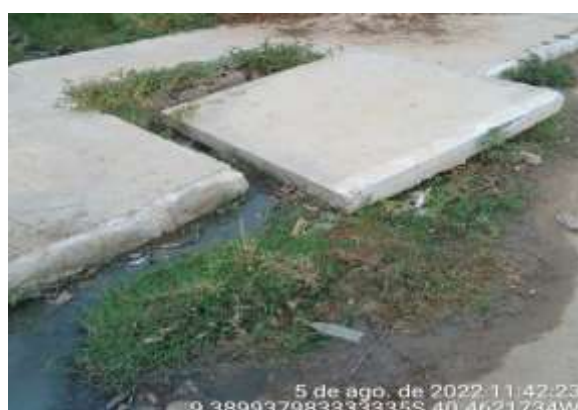
| Foto 103 – Boca-de-lobo com incidência de vegetação e despejo de esgoto. | | Foto 104 – Boca-de-lobo com despejo de resíduos sólidos. | |

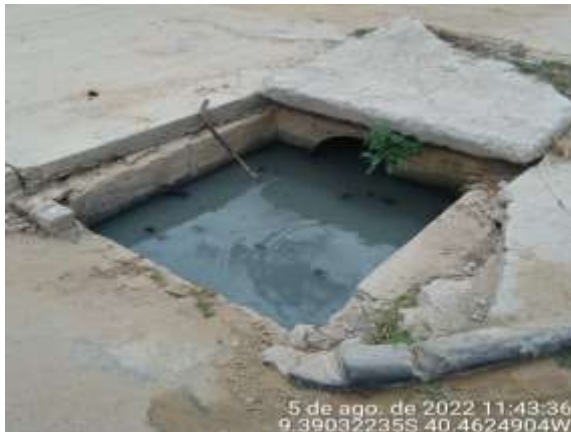
| Foto 105 – Boca-de-lobo com tampa danificada. | | Foto 106 – Trecho próximo a boca-de-lobo, onde há linha d'água. | |

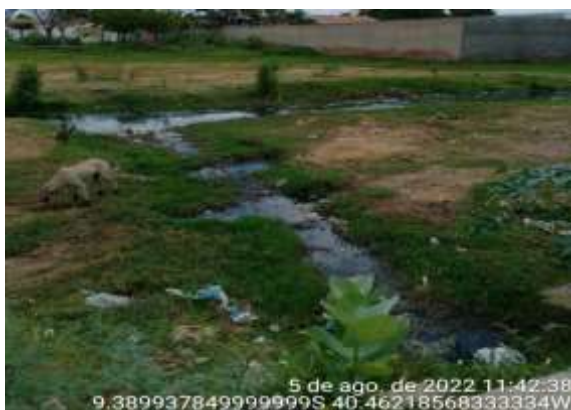
| Foto 107 – Despejo de resíduos no trecho do Canal do Henrique Leite. | | Foto 108 – Ligação do sistema de drenagem da Rua 23 com o Canal do Henrique Leite. | |

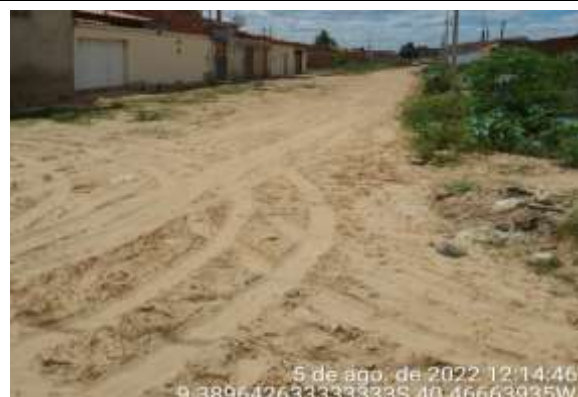
A visita na área alagável das Ruas 15, 16 e 31 ocorreu no dia 05 de agosto de 2022 (Foto 109). As vias estão localizadas no bairro Henrique Leite, com os pontos críticos sendo nos cruzamentos das Ruas 15 e 16 com a Av. José Jarede de Carvalho (Foto 110). Esses são os pontos baixos desta avenida, encaminhando as águas pluviais à rua paralela (Rua 25), de acordo com o perfil topográfico da área. Vale salientar que as vias em questão não são asfaltadas, sem sistema de drenagem implantado (Foto 111).

| Foto 111 – Trecho da Rua 16, indicando que não há sistema de microdrenagem. | | Foto 112 – Trecho da Rua 15 sem meio-fio e linha d'água. | |
