# **Elaboração do Plano e Projetos de Macro drenagem Petrolina/PE**

## **PRODUTO P4 – RELATÓRIO TÉCNICO PARCIAL III Volume I**

#### **Diagnóstico das áreas de risco do município de Petrolina/PE Tomo III**

Petrolina/PE  
Maio, 2023

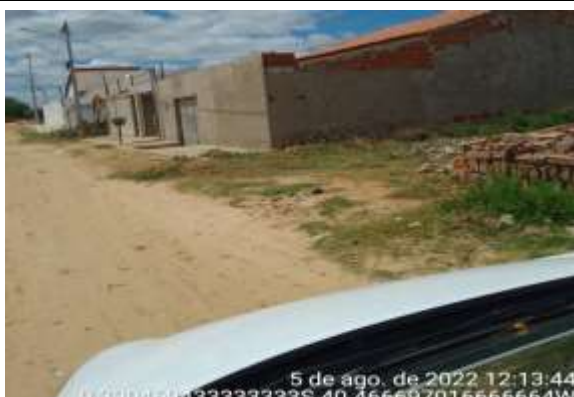
De maneira geral, não há soleiras em várias construções nas vias visitadas. Logo, não há meio-fio definido e nem linha d'água (Foto 112). Observou-se a ocorrência de pontos recalcados na pista de rolamento, incidência de vegetação e despejo de resíduos sólidos e de construção e demolição (Foto 113).

| Foto 111 – Trecho da Rua 16, indicando que não há sistema de microdrenagem. | | Foto 112 – Trecho da Rua 15 sem meio-fio e linha d'água. | |

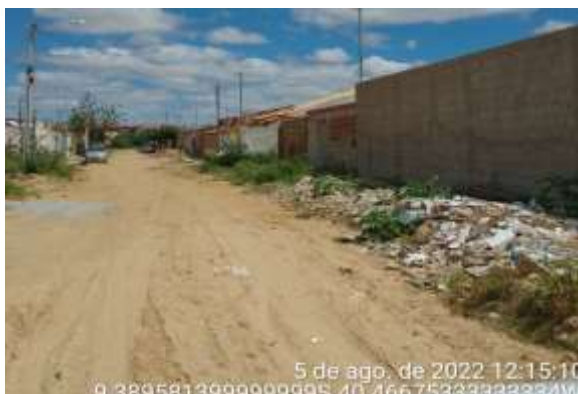
| Foto 113 – Despejo de resíduos de construção na Rua 16. | | Foto 114 – Trecho da Rua 15 com vala escavada. | |

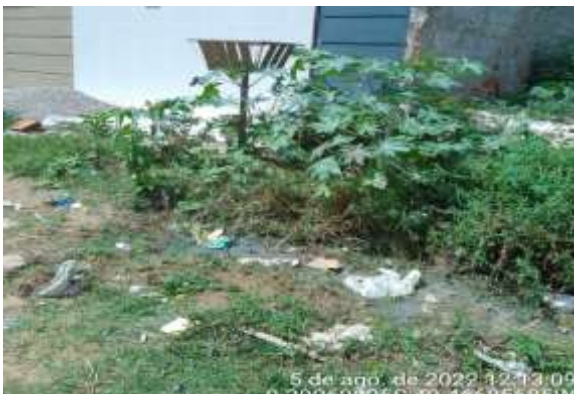
Na Rua 15, há uma pequena vala escavada em um trecho, onde se observou a presença de vegetação (Foto 114). A via é uma das ligações entre a Av. José Jarede de Carvalho e a Rua 15, aumentando a contribuição de águas pluviais para esta via. A Rua 16 também serve de ligação entre a Rua 25 e a Av. José Jarede de Carvalho.

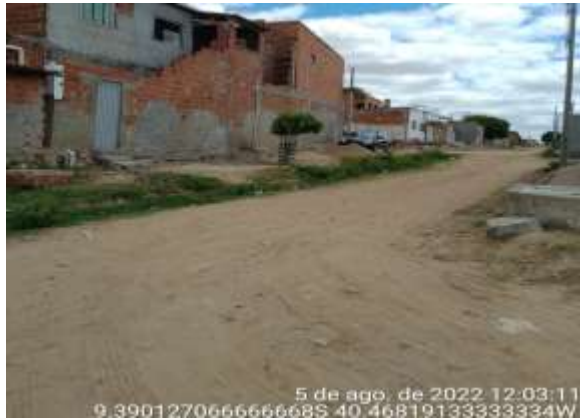
A Rua 25, de acordo com o perfil topográfico, é um talvegue artificial, recebendo a contribuição de águas pluviais das vias transversais (Foto 115). Esta via não é pavimentada, suas construções não têm soleiras definidas, sem meio-fio e linha d'água (Foto 116). Não há sistema de microdrenagem na via.

| Foto 115 – Rua transversal convergindo para a Rua 25. | | Foto 116 – Trecho da Rua indicando que não há meio-fio e linha d’água na via. | |

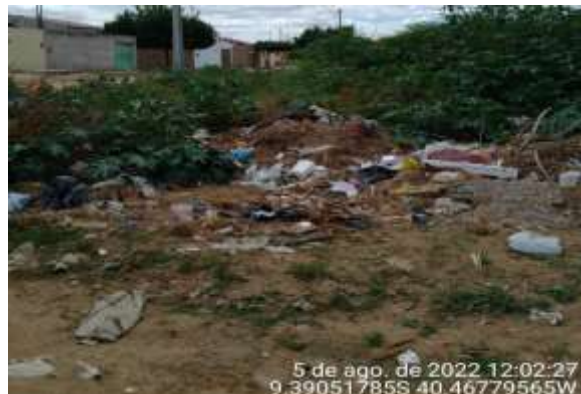
De modo geral, a via tem diversos trechos com vegetação, despejo de resíduos sólidos, sedimentos, resíduos de construção e demolição, e efluentes sanitários (Foto 117). Em um trecho da Rua 25, há uma vala escavada, devendo ser utilizada para escoamento de águas pluviais, porém a vala encontra-se assoreada, com presença de vegetação e esgoto sanitário (Foto 118).

| Foto 117 – Despejo de resíduos inadequados na Rua 25. | | Foto 118 – Vala escavada na Rua 25. | |

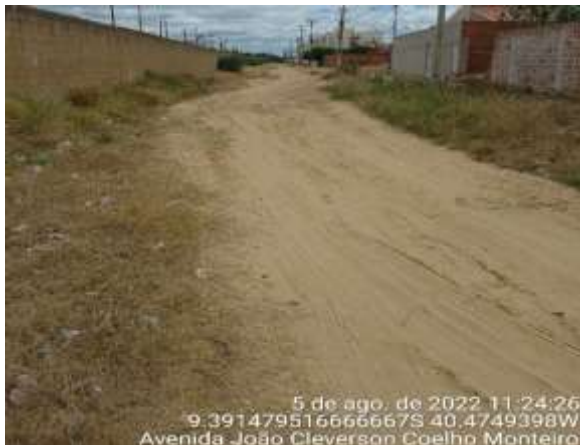
Em visita realizada no dia 05 de agosto de 2022, observou-se que a via não é pavimentada, sem soleiras nas construções. Logo, não há meio-fio e linha d'água implantados, e não possui sistema de drenagem implantado (Foto 119).

| Foto 119 – Via não pavimentada, sem sistema de microdrenagem. | | Foto 120 – Incidência de vegetação, resíduos sólidos e resíduos de construção na via. | |

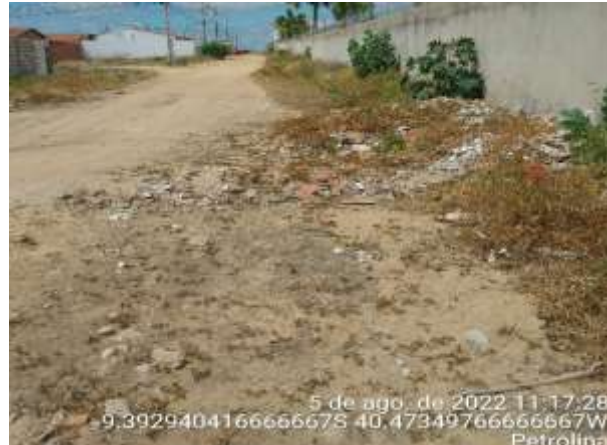
Observou-se que a área se encontra com bastante problemas, com incidência de vegetação ao longo da via, despejo de resíduos sólidos e resíduos de construção e demolição, e sedimentos (Foto 120). Além disso, há problemas na topografia da rua, com pontos baixos ao longo de seu greide. Além disso, a via é um talvegue artificial, recebendo contribuição de algumas ruas transversais a esta via.

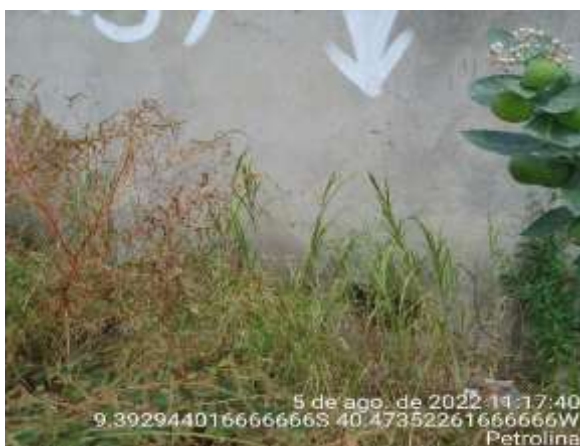
Os dois pontos mais problemáticos da via encontram-se no seu cruzamento com as Ruas 37 e 41, ruas transversais à avenida. No cruzamento com a Rua 37 (Rua Maçaranduba), há uma saída d'água no muro (Foto 121), que encaminha a água para este ponto, causando alagamentos no local. No cruzamento com a Rua 41 (Rua João Ferreira de Souza), há uma abertura no muro (Foto 122), com grelhas, com o mesmo objetivo da saída d'água anterior, causando alagamentos neste ponto.

| Foto 121 – Saída d'água para a avenida no muro na Rua 37. | | Foto 122 – Abertura de guia no muro na Rua 41. | |

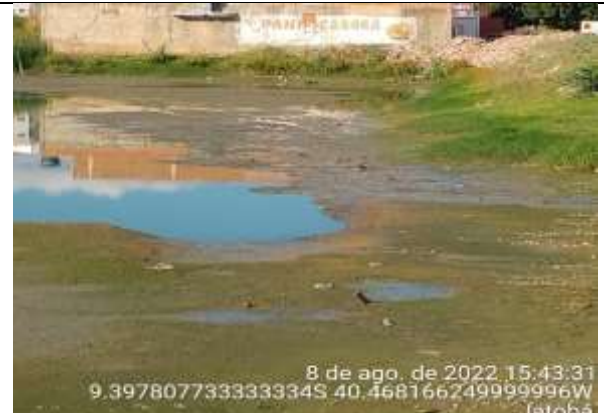
Observou-se que o local visitado é um ponto baixo da via, localizado ao lado da Lagoa do Jatobá 1 (Foto 125). Esta lagoa, que estava com nível d'água baixo no momento da visita, encontra-se com incidência de aterros, além de despejos de resíduos de construção e demolição às margens da lagoa (Foto 126). Além disso, observou-se despejo de efluentes sanitários na lagoa. Em períodos chuvosos, a água da lagoa transborda, causando inundação na Rod. Estr. Jatobá Carneiro.

| Foto 125 – Lagoa do Jatobá 1 ao lado da via. | | Foto 126 – Despejo de resíduos na lagoa. | |

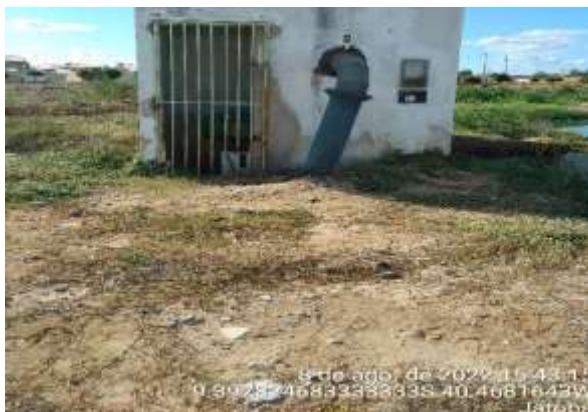
Há uma casa de bomba ao lado da Lagoa do Jatobá 1, com uma bomba encaminhando as águas pluviais para o Rio São Francisco, por meio de uma tubulação enterrada (Foto 127). Esse sistema de recalque existente é insuficiente.

| Foto 127 – Casa de bomba ao lado da lagoa. | | | |

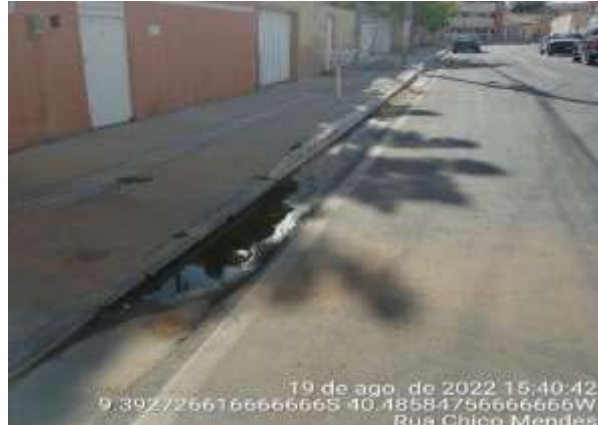
Em visita realizada no dia 19 de agosto de 2022, observou-se que a Rua Chico Mendes é pavimentada, com soleiras nas construções (Foto 128). Possui meio-fio implantado, com linha d'água apenas em um lado da via (Foto 129), porém não possui sistema de drenagem profunda. A via é um talvegue artificial, e encaminha as águas pluviais para o canal (Foto 130).

| Foto 128 – Via pavimentada, com meio-fio e linha d'água. | | Foto 129 – Linha d'água em apenas um lado da via. | |

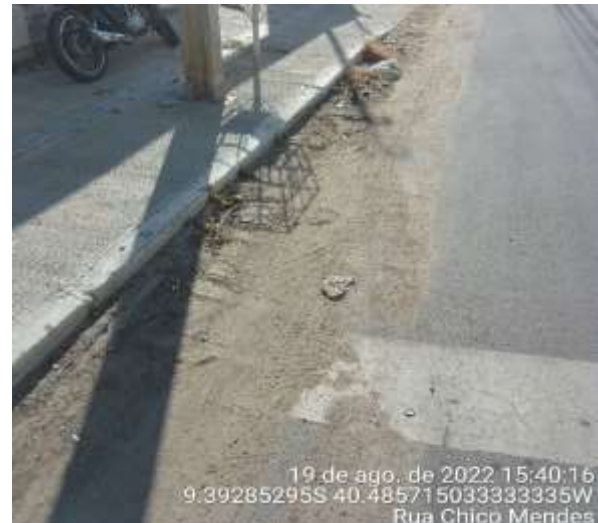
Observou-se que o greide da via converge para o seu centro, onde há o cruzamento com um canal. Há incidência de vegetação principalmente no trecho próximo ao canal. Além disso, há presença de sedimentos obstruindo a linha d'água, dificultando o escoamento das águas (Foto 131).

| Foto 130 – Cruzamento da via com o canal. | | Foto 131 – Presença de sedimentos e vegetação na linha d'água. | |

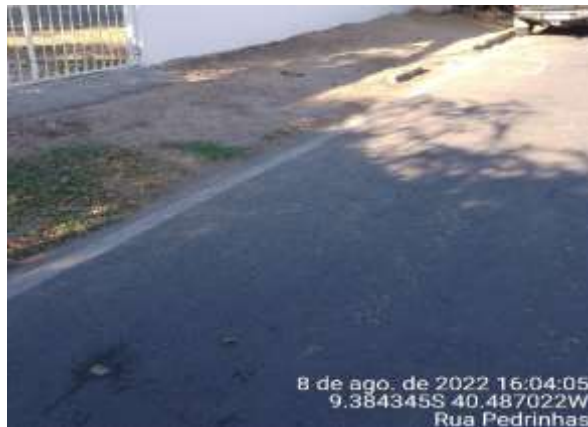
| Foto 132 – Via pavimentada, com soleiras irregulares. | | Foto 133 – Meio-fio e linha d'água implantados. | |

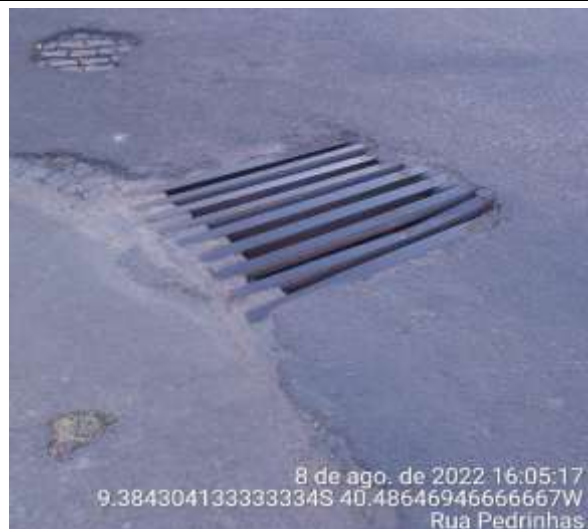
| Foto 134 – Drenagem no ponto baixo (cruzamento com a via transversal). | | Foto 135 – Presença de sedimentos, vegetação e resíduos na linha d'água. | |

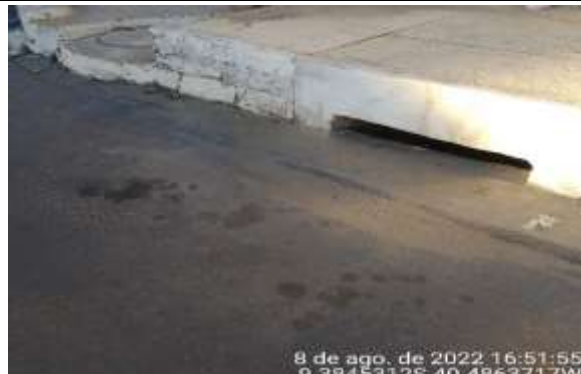
Em visita realizada no dia 08 de agosto de 2022, observou-se que a Rua Anita Malfate é pavimentada com asfalto em trecho, com soleiras nas construções elevadas em alguns trechos (Foto 136). Possui meio-fio implantado, com linha d'água (Foto 137), obstruído por sedimentos e vegetação em alguns pontos (Foto 138). Encaminha parte de sua contribuição para o cruzamento da via com a Rua Pedrinhas, local que possui sistema de drenagem profunda implantado (Foto 139).

| Foto 136 – Via pavimentada, com soleiras elevadas em alguns trechos. | | Foto 137 – Meio-fio e linha d'água implantados. | |

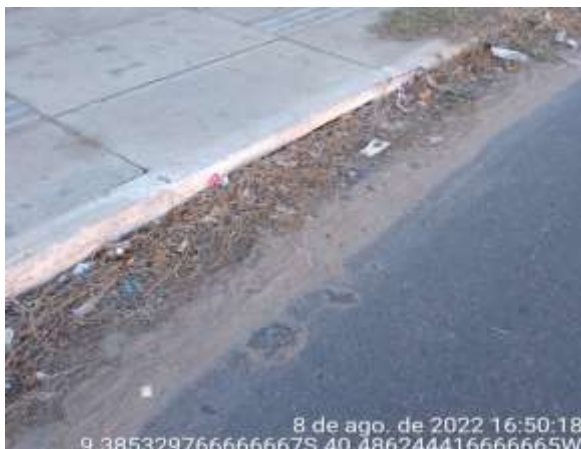
| Foto 138 – Obstrução na linha d'água. | | Foto 139 – Drenagem profunda implantada (cruzamento com a via transversal). | |

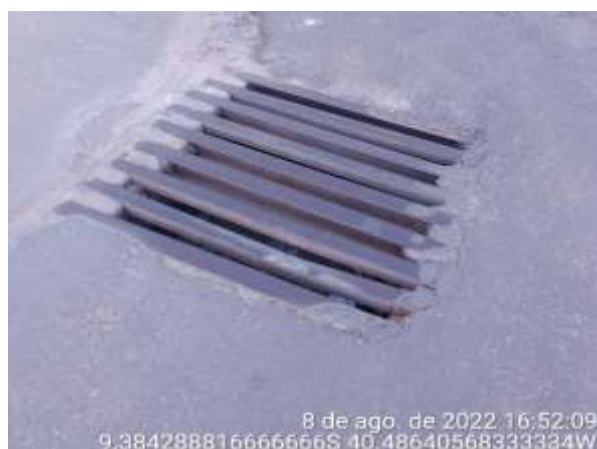
Observou-se a presença de bocas-de-lobo e poços de visita ao longo da rua, até o seu cruzamento com a Rua Cabrobó. Estes dispositivos de drenagem aparentam estar em bom estado de conservação (Foto 139), mas não foi possível determinar o ponto de deságue do sistema. Além disso, observou-se no ponto baixo da via mencionada que não há coleta em uma das interseções da via, contribuindo para o acúmulo de água no local (Foto 140).

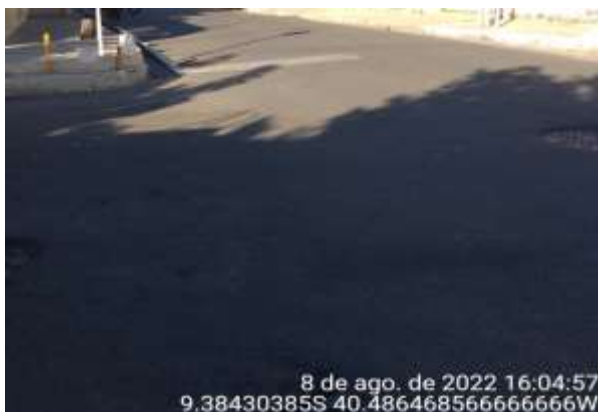
| Foto 140 – Ponto sem coleta na via. | | Foto 141 – Trecho em intertravado da via. | |

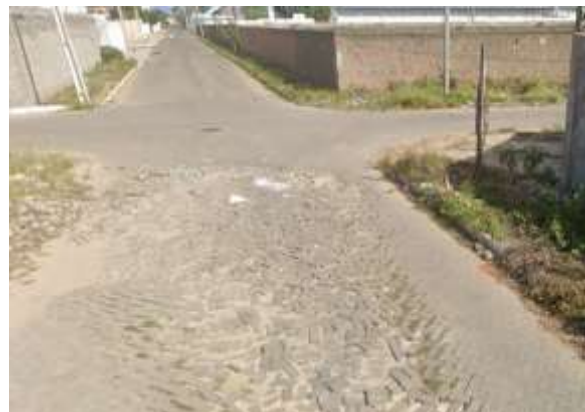
A área alagável apresentada no mapa de situação localiza-se em trecho em intertravado, com pontos danificados no pavimento, além de problemas na linha d'água (Foto 141). Por funcionar como um talvegue artificial, deve receber contribuição das vias transversais, além de não haver coleta de águas pluviais neste ponto, onde devem ocorrer os alagamentos.

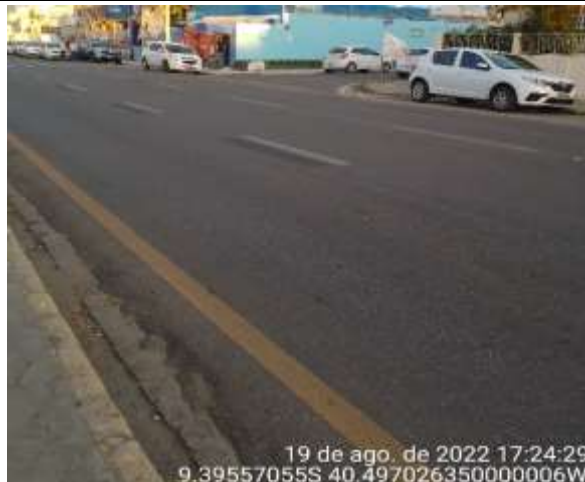
Em visita realizada no dia 19 de agosto de 2022, observou-se que a Av. Fernando Góes é pavimentada com asfalto, com soleiras nas construções (Foto 147). Possui meio-fio implantado, irregular em alguns trechos, com linha d'água obstruída por sedimentos e vegetação em alguns pontos (Foto 148).

| Foto 147 – Via pavimentada em asfalto. | | Foto 148 – Meio-fio e linha d'água obstruída em alguns pontos. | |

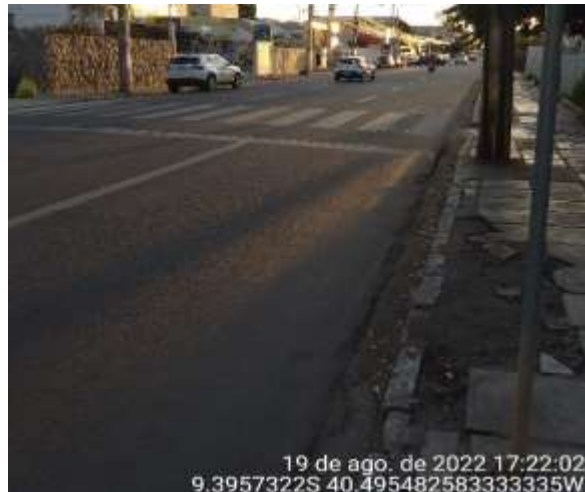
A área de alagamento indicada localiza-se em ponto baixo da avenida, como pôde ser visto pelo greide da via convergindo para esta área (Foto 149), que não possui sistema de coleta de águas pluviais. Logo, há acúmulo de água nesta área, configurando alagamento da via.

| Foto 149 – Greide da via convergindo para ponto baixo indicado. | | | |

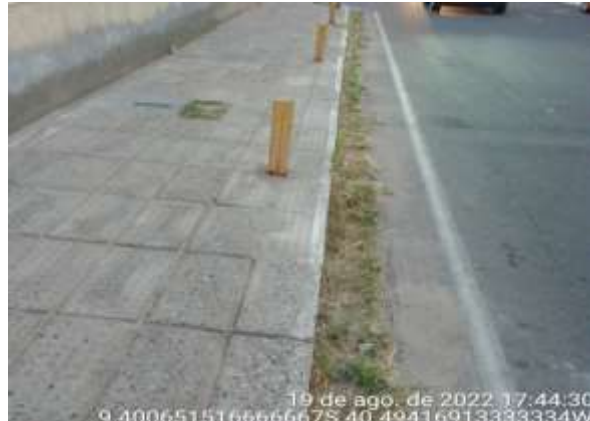
| Foto 150 – Via pavimentada em asfalto. | | Foto 151 – Meio-fio e linha d'água obstruída em alguns pontos. | |

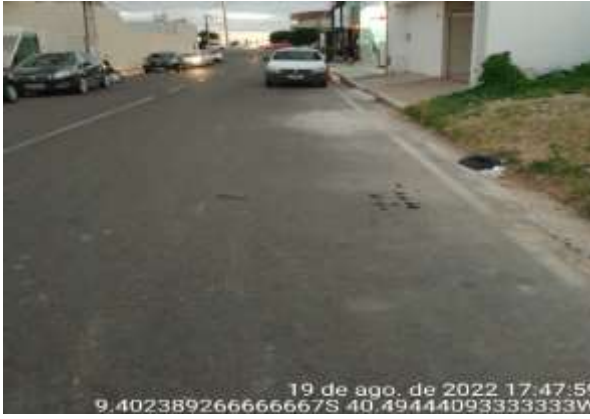
| Foto 154 – Tubulação da caixa com grelha direcionada para o canal. | | Foto 155 – Greide da via convergindo para o ponto baixo indicado. | |

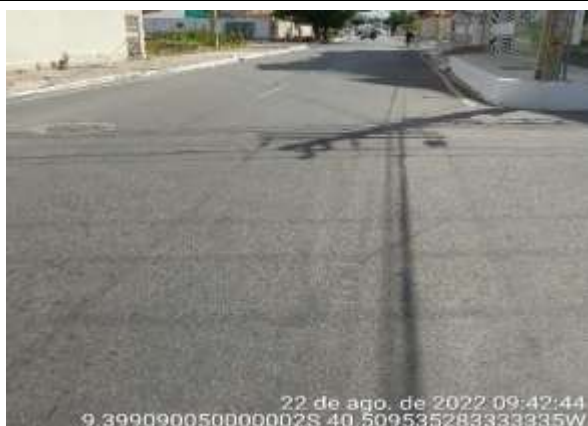
Em visita realizada no dia 22 de agosto de 2022, observou-se que a Rua Fernando Reis é pavimentada com asfalto no trecho visitado, porém há trecho pavimentado com paralelepípedo (Foto 156). Possui meio-fio implantado, com linha d'água obstruída por sedimentos e vegetação em alguns pontos (Foto 157). A via possui sistema de drenagem profunda, composto por caixas coletoras com grelha (Foto 158) e bocas-de-lobo (Foto 159), com a tubulação seguindo pela Rua do Trabalho, desaguando no Rio São Francisco.

| Foto 156 – Trecho da via pavimentada em asfalto. | | Foto 157 – Meio-fio e linha d'água obstruída em alguns pontos. | |

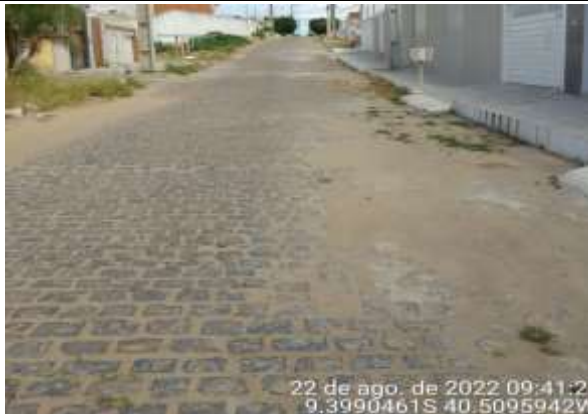
O cruzamento da Rua Fernando Reis com a Rua do Trabalho é um ponto baixo, e a Rua do Trabalho configura-se como um talvegue artificial, encaminhando a demanda da microbacia local para o seu destino. Os alagamentos na via devem ocorrer devido ao sistema de coleta de águas pluviais ser insuficiente para atender a demanda. Pode ser visto na Foto 160 o greide da Rua Fernando Reis convergindo para o ponto de coleta das águas pluviais.

| Foto 160 – Greide da via convergindo para o ponto baixo indicado. | | | |

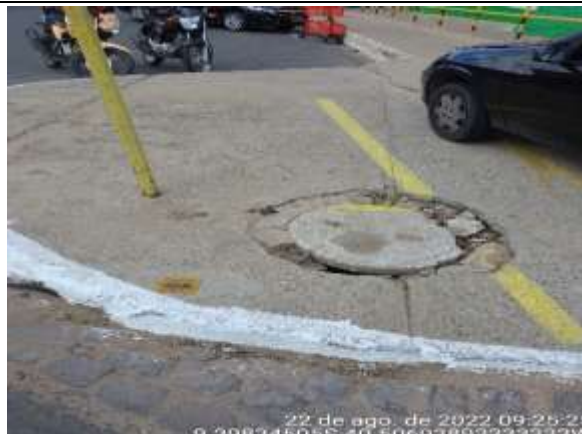
Em visita realizada no dia 22 de agosto de 2022, observou-se que a Av. Clementino Coelho é pavimentada em asfalto (Foto 161) e possui meio-fio implantado, com linha d'água subdimensionada e obstruída por sedimentos em alguns pontos (Foto 162). Observou-se que há um ponto baixo no cruzamento da via com a Rua dos Industriários, sem coleta de águas pluviais.

| Foto 161 – Via pavimentada em asfalto. | | Foto 162 – Meio-fio e linha d'água subdimensionada e obstruída em alguns pontos. | |

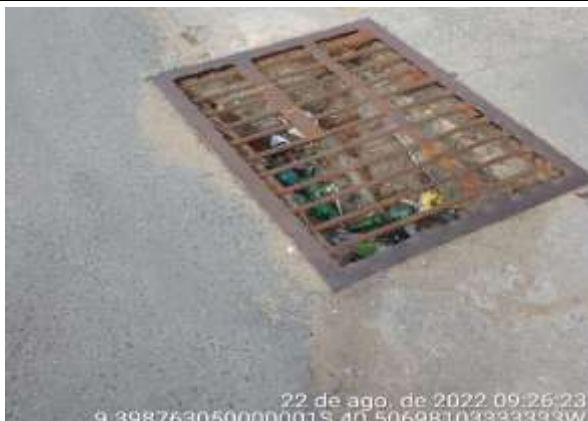
Esta via transversal tem drenagem profunda, em seu cruzamento com a Rua São Francisco, composto por caixas coletoras com grelha parcialmente obstruídas por resíduos (Foto 163). Uma das caixas coletoras, na Rua dos Industriários, encontra-se com grelha danificada e com incidência de resíduos sólidos e vegetação (Foto 164). Este sistema de drenagem tem como descarte final o Rio São Francisco.

| Foto 163 – Caixa coletora com grelha obstruída na Rua São Francisco. | | Foto 164 – Caixa coletora com grelha danificada na Rua dos Industriários. | |

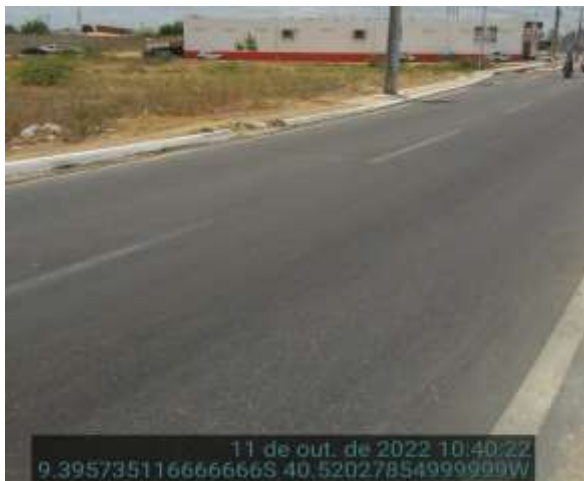
Em visita realizada no dia 11 de outubro de 2022, observou-se que o segundo trecho da Av. Clementino Coelho também é pavimentado em asfalto e possui meio-fio implantado, com linha d'água subdimensionada e obstruída por sedimentos em alguns pontos (Foto 165). Observou-se que há um ponto baixo propício à alagamentos, próximo a rotatória que liga essa via com a Av. da Integração, sem coleta de águas pluviais. No trecho em questão da Av. Clementino Coelho, há aberturas nas guias, algumas obstruídas por sedimentos (Foto 166), que direcionam as águas pluviais para área próxima ao Riacho das Porteiras.

| Foto 165 – Via pavimentada em asfalto, com linha d'água obstruída por sedimentos. | | Foto 166 – Abertura de guias na avenida. | |

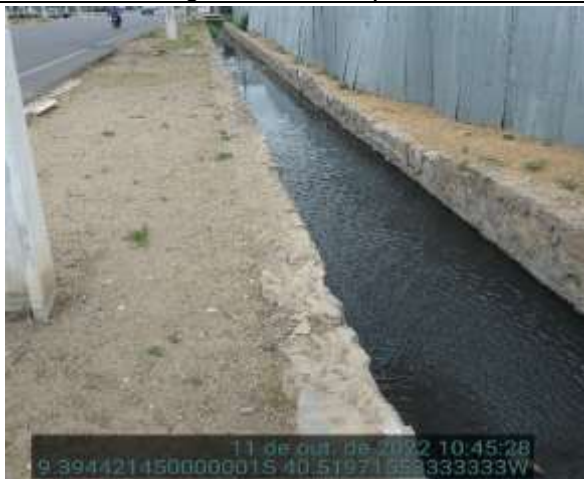
Na Av. da Integração, via que intercepta a Av. Clementino Coelho na rotatória do “Monumento a Bíblia”, passa trecho do canal de microdrenagem da Av. Honorato Viana (Foto 167). Quando ocorre inundação nesta via, devido ao canal não atender à demanda de vazão da microbacia, a Av. Clementino Coelho recebe toda essa contribuição, ocorrendo alagamento na via.

| Foto 167 – Trecho do Canal da Av. Honorato Viana. | | Foto 168 – Caixa de ligação na Av. da Integração. | |

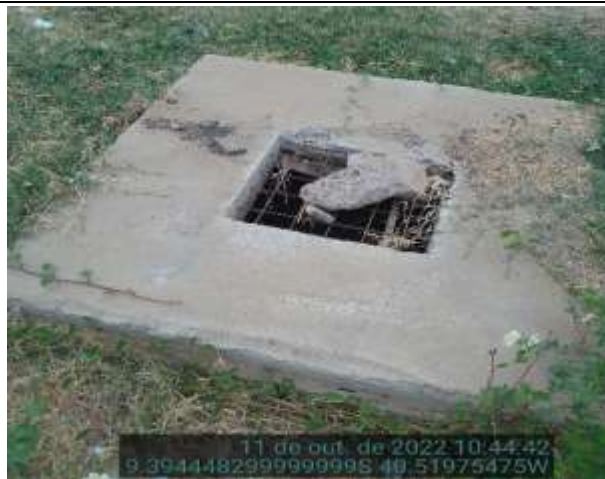
Ainda observou-se a presença de caixas de ligação após o canal (Foto 168), indicando que este segue em direção à Av. Clementino Coelho. Estas caixas encontram-se com tampa danificada. Por receber contribuição da Av. Honorato Viana, os alagamentos ocorrem na Av. Clementino Coelho devido ao sistema de drenagem superficial implantado na via não atender a demanda de vazão que recebe.

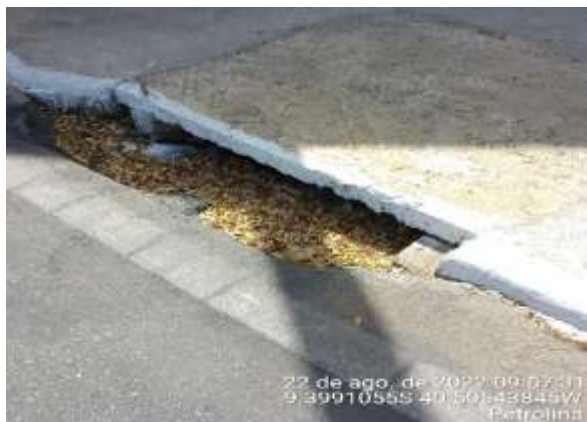
Em visita realizada no dia 22 de agosto de 2022, observou-se que o entorno da rotatória do Viaduto dos Barranqueiros é pavimentada em asfalto (Foto 169) e possui meio-fio implantado, com linha d'água (Foto 170). A via possui sistema de drenagem profunda, composto por bocas-de-lobo, algumas obstruídas por resíduos e vegetação (Foto 171), que encaminham as águas por tubulação que segue pela Rua Fernando Reis, desaguando no Rio São Francisco.

| Foto 171 – Boca-de-lobo, que compõe o sistema de drenagem da via, obstruída. | | Foto 172 – Boca-de-lobo localizada no ponto baixo da via. | |

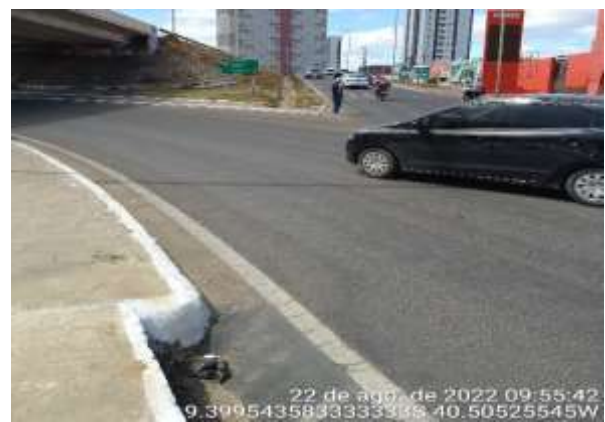
Observou-se que há um ponto baixo em frente ao Habib's, com coleta de águas por boca-de-lobo (Foto 172), que não atende a demanda da microbacia local, ocasionando alagamentos na área. Vale salientar, também, que o engolimento da boca de lobo é reduzido devido ao recapeamento que interfere diretamente na funcionalidade da linha d'água.

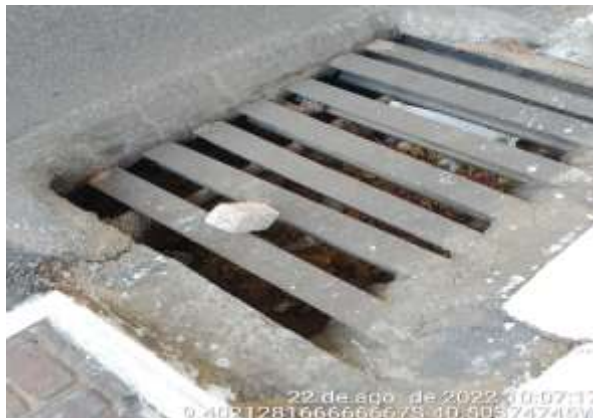
Em visita realizada no dia 22 de agosto de 2022, observou-se que a Av. Cardoso de Sá é pavimentada em asfalto (Foto 173) e possui meio-fio implantado, com linha d'água (Foto 174). A via possui sistema de drenagem profunda no ponto baixo da via, abaixo da Ponte Presidente Dutra, composto por bocas-de-lobo (Foto 175) e caixas coletoras com grelha, com incidência de resíduos e sedimentos (Foto 176). O sistema de drenagem presente não deve atender à demanda de vazão da microbacia do local.

| Foto 175 – Boca-de-lobo que compõe o sistema de drenagem da via. | | Foto 176 – Caixa coletora com grelha com resíduos, localizada no ponto baixo da via. | |

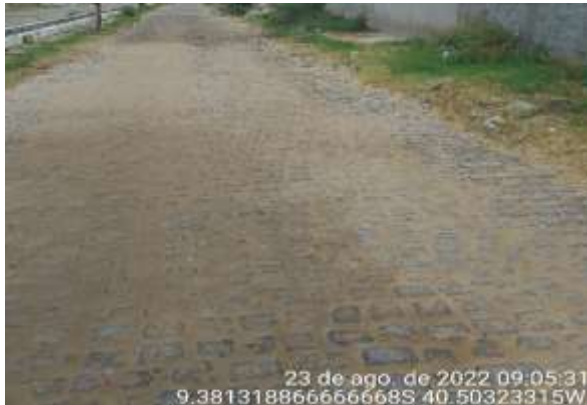
Em visita realizada no dia 23 de agosto de 2022, observou-se que a Rua Manoel Félix Borges e a Rua João Pessoa são pavimentadas em paralelepípedo e possui meio-fio implantado, com linha d'água obstruída por sedimentos, vegetação e resíduos sólidos (Foto 177). A via possui sistema de drenagem, composto pelo Canal Dom Malan, que faz parte do sistema de macrodrenagem de Petrolina (Foto 178).

| Foto 177 – Vias pavimentadas em paralelo, com linha d'água obstruída por vegetação e resíduos sólidos. | | Foto 178 – Canal do Dom Malan. | |

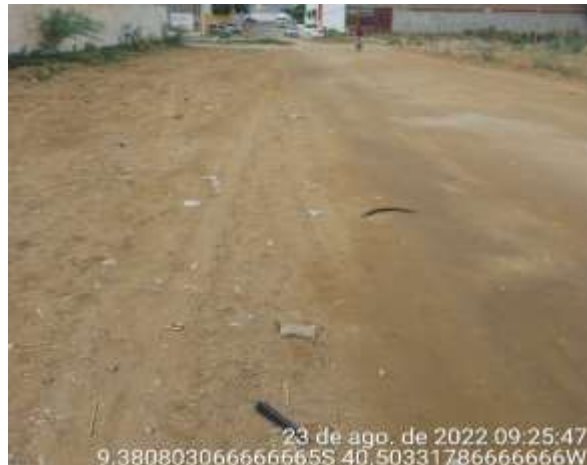
Em visita realizada no dia 23 de agosto de 2022, observou-se que a Rua João B. Galvão não é pavimentada, sem meio-fio e linha d'água (Foto 183). As soleiras das construções estão irregulares, com incidência de vegetação e resíduos sólidos (Foto 184). Há ocorrência de recalques ao longo da via, ocasionando em diversos pontos baixos (Foto 185). Além disso, a via não possui sistema de drenagem implantado.

| Foto 183 – Via não pavimentada, sem meio-fio e linha d'água implantados. | | Foto 184 – Incidência de vegetação e resíduos sólidos nas soleiras irregulares da via. | |

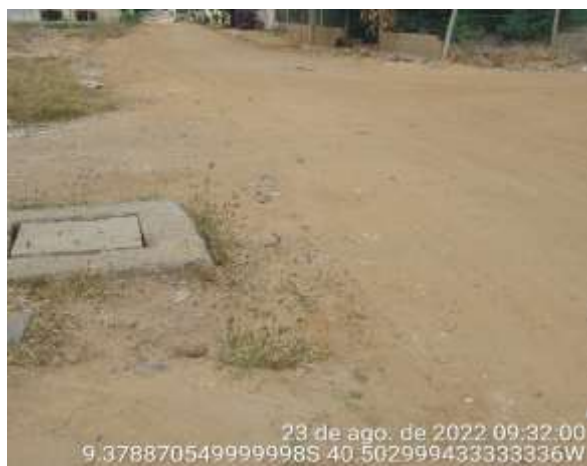
| Foto 185 – Trecho recalçado da via. | | Foto 186 – Ponto baixo no cruzamento da via com a Rua Manoel Félix Borges. | |

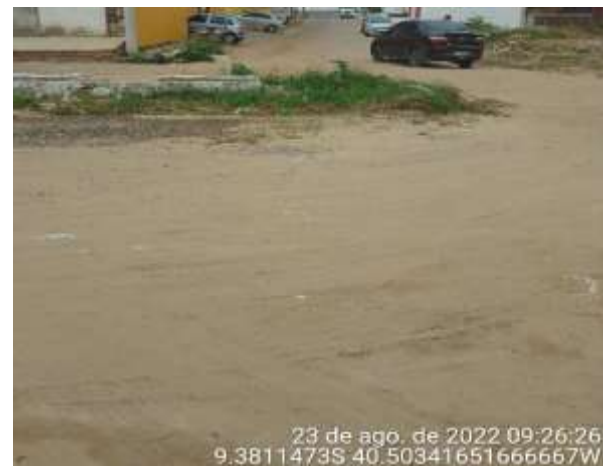
O greide da via converge para a Rua Manoel Félix Borges. O ponto mais baixo na rua ocorre no seu cruzamento com esta via mencionada, próximo ao ponto onde o canal do Dom Malan deixa de ser revestido e passa a ser em solo natural (Foto 186).

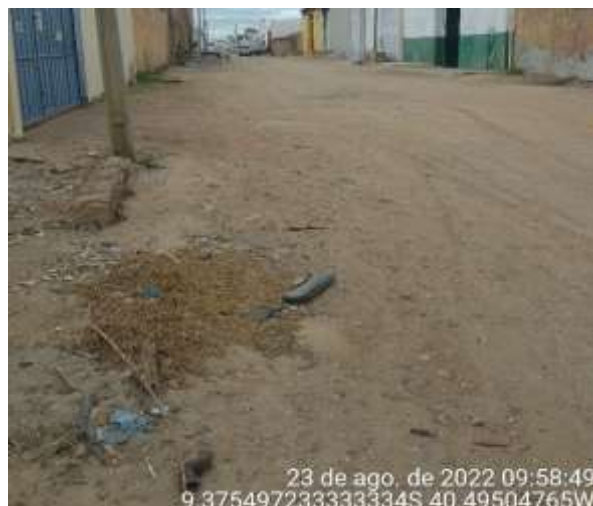
Em visita realizada no dia 23 de agosto de 2022, observou-se que a Rua Tabetião João Gomes não é pavimentada, sem meio-fio e linha d'água (Foto 187). As soleiras das construções estão irregulares, com incidência de vegetação e resíduos sólidos (Foto 188). Há ocorrência de recalques ao longo da via, ocasionando em diversos pontos baixos, devido ao alto tráfego de veículos pesados (Foto 189). Além disso, a via não possui sistema de drenagem implantado.

| Foto 187 – Via não pavimentada, sem meio-fio e linha d'água implantados. | | Foto 188 – Incidência de vegetação e resíduos sólidos nas soleiras irregulares da via. | |

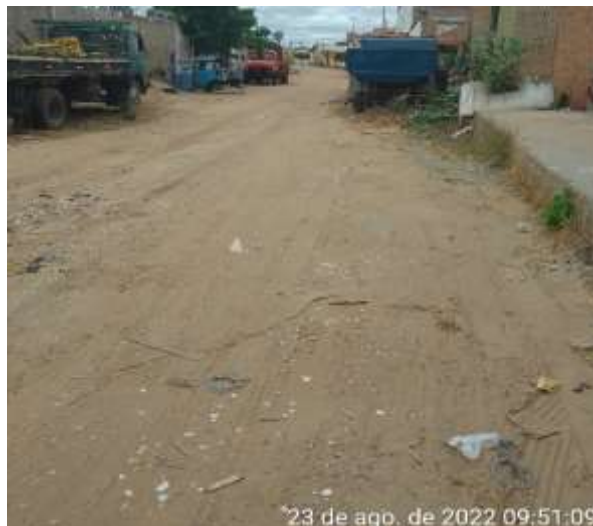
| Foto 189 – Trecho recalcado da via, com tráfego de veículos pesados. | | Foto 190 – Ponto alto no cruzamento da via com a Srg. José N. de Amorim. | |

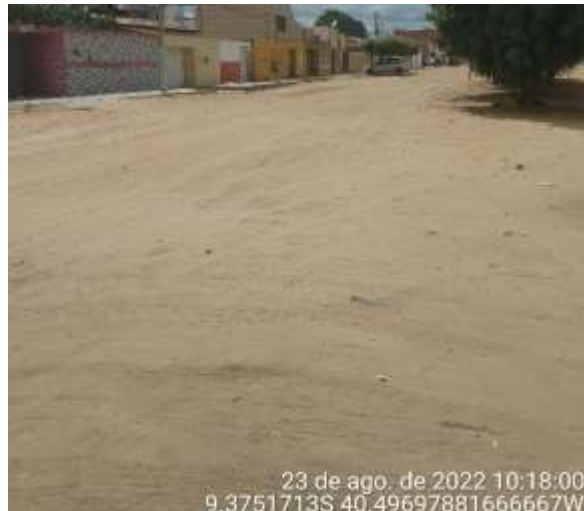
Em visita realizada no dia 23 de agosto de 2022, observou-se que a Rua Rio Doce não é pavimentada, sem meio-fio e linha d'água (Foto 191). As soleiras das construções estão irregulares, com incidência de vegetação e resíduos sólidos (Foto 192). Há ocorrência de recalques ao longo da via, ocasionando em diversos pontos baixos, devido ao tráfego de veículos pesados (Foto 193). Além disso, a via não possui sistema de drenagem implantado.

| Foto 191 – Via não pavimentada, sem meio-fio e linha d'água implantados. | | Foto 192 – Incidência de vegetação e resíduos sólidos nas soleiras irregulares da via. | |

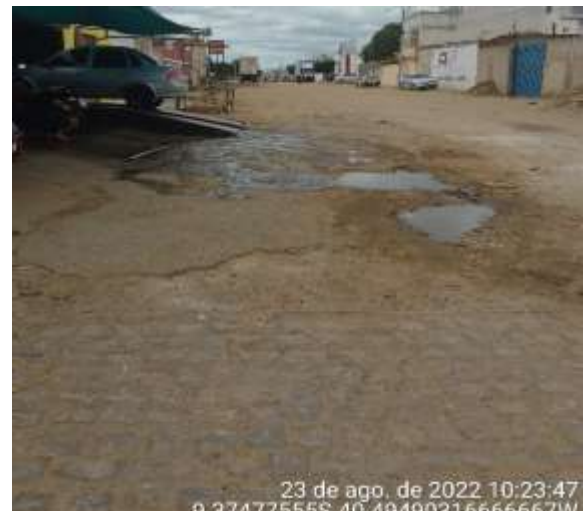
| Foto 193 – Trecho recalcado da via, com tráfego de veículos pesados. | | Foto 194 – Ponto alto no cruzamento da via com a Rua Srg. José N. de Amorim. | |

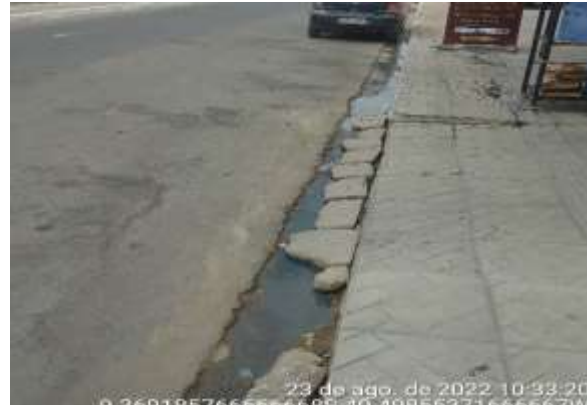
Em visita realizada no dia 23 de agosto de 2022, observou-se que a Rua Srg. José N. de Amorim é pavimentada, com meio-fio e linha d'água implantados (Foto 195), com incidência de sedimentos e esgoto (Foto 196). Observou-se a ocorrência de pontos danificados no pavimento ao longo da via, ocasionando em possíveis pontos de acúmulo de água (Foto 197). Além disso, a via não possui sistema de drenagem profunda implantado.

| Foto 195 – Via pavimentada. | | Foto 196 – Incidência de sedimentos e esgoto na linha d'água da via. | |

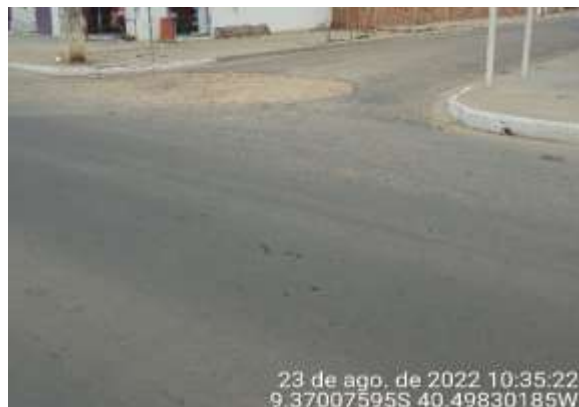
| Foto 197 – Ponto danificado do pavimento da via. | | Foto 198 – Rua transversal pavimentada convergindo para a via. | |

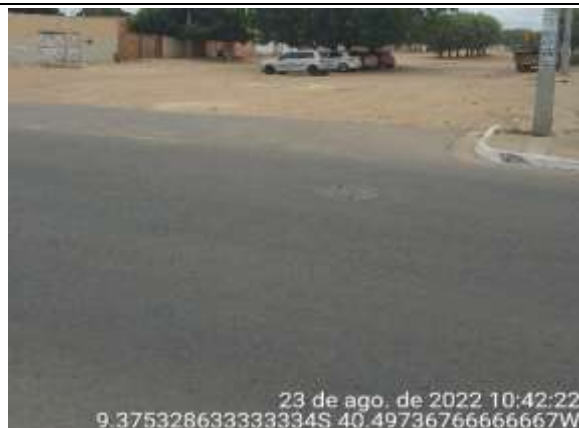
A via é um talvegue artificial, recebendo contribuição de ruas transversais pavimentadas (Foto 198), como as Ruas Israel e Rio Caboclo, indicadas no mapa de situação, e das ruas não pavimentadas (Rua Rio Doce e a Av. Maria de Lourdes Amando de Siqueira) já mencionadas anteriormente. Por não serem pavimentadas, sem concordância de seus greides com o greide da Rua Srg. José N. de Amorim, estas vias podem receber parte da contribuição da via principal, agravando os problemas de alagamento na região (Foto 199). Por fim, a Rua Srg. José contribui para a Av. 7 de Setembro (Foto 200).

| Foto 199 – Rua transversal não pavimentada convergindo para a via. | | Foto 200 – Interseção entre a via e a Av. 7 de Setembro. | |

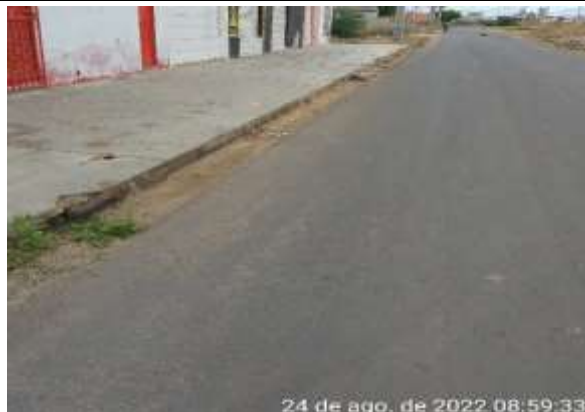
Em visita realizada no dia 24 de agosto de 2022, observou-se que a Rua Nossa Senhora Aparecida é pavimentada, mas sem meio-fio implantado, apenas com as soleiras das construções (Foto 201). O caminho da drenagem superficial encontra-se obstruído por sedimentos e vegetação (Foto 202). Observou-se a ocorrência de pontos danificados no pavimento ao longo da via, devido a possíveis acúmulos de água, por não haver escoamento adequado (Foto 203). Além disso, a via não possui sistema de drenagem profunda implantado.

| Foto 201 – Via pavimentada sem meio-fio implantado. | | Foto 202 – Escoamento das águas pluviais obstruído por sedimentos. | |

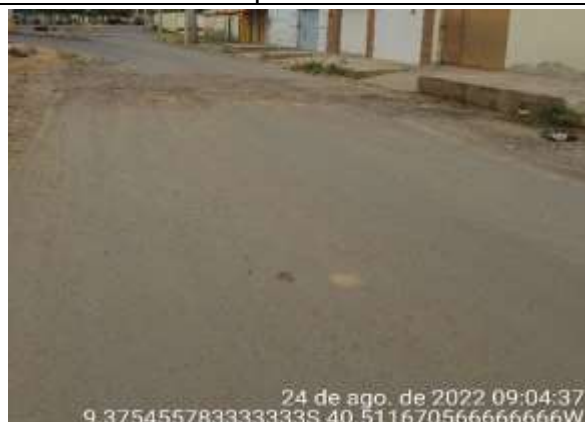
| Foto 203 – Ponto danificado do pavimento da via. | | Foto 204 – Rua transversal convergindo para a via. | |

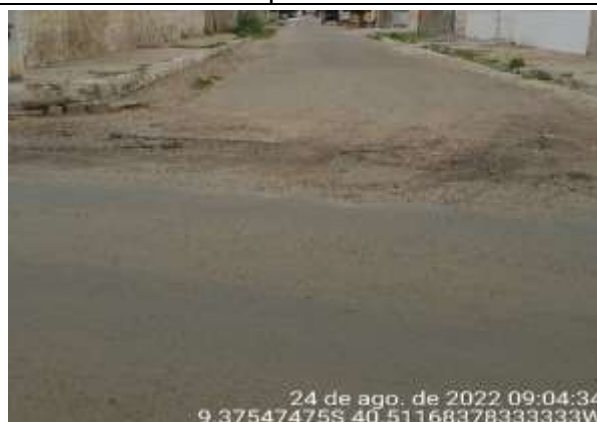
A via é um talvegue artificial, recebendo contribuição das seguintes ruas transversais: Rua Mar do Japão, Rua Mar Bering, Rua Mar Cáspio, Rua Mar Morto e Rua Mar vermelho (Foto 204). Há valas escavadas na rua, escoando as águas pluviais coletadas na via para o Riacho das Porteiras, porém as valas encontram-se assoreadas, com incidência de vegetação, resíduos sólidos e despejo de esgoto (Foto 205).

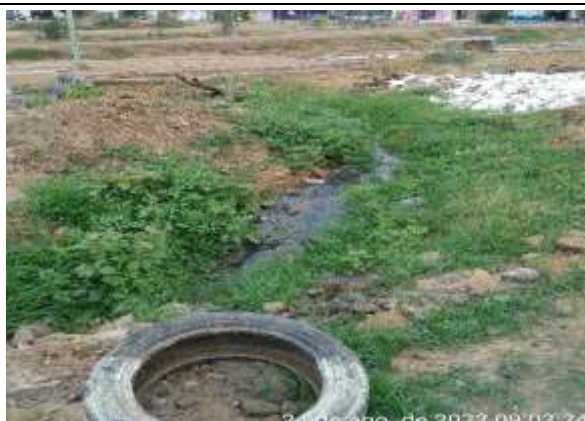
| Foto 205 – Vala escavada, com incidência de vegetação, esgoto, resíduos e assoreamento. | | | |

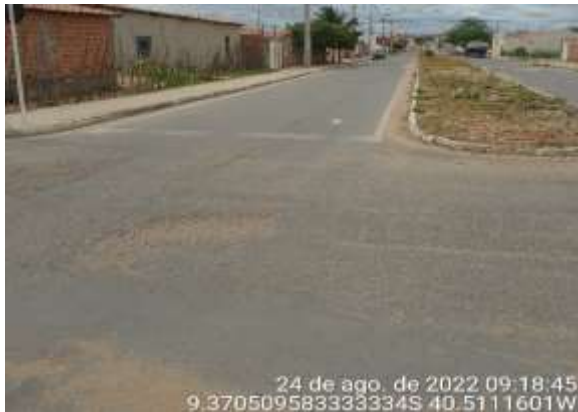
Em visita realizada no dia 24 de agosto de 2022, observou-se que a Av. Mar da Tasmânia é pavimentada, com meio-fio e linha d'água implantados (Foto 206). Esta se encontra obstruída por sedimentos e vegetação em alguns pontos (Foto 207). Além disso, a via possui sistema de drenagem profunda implantado, constituído por: caixa de ligação (Foto 208), sem tampa no dia da visita, e com despejo inadequado de esgoto e resíduos sólidos; e bocas-de-lobo (Foto 209), com incidência de vegetação e sedimentos em sua entrada.

| Foto 206 – Via pavimentada com meio-fio e linha d'água implantados. | | Foto 207 – Linha d'água obstruída por sedimentos e vegetação. | |

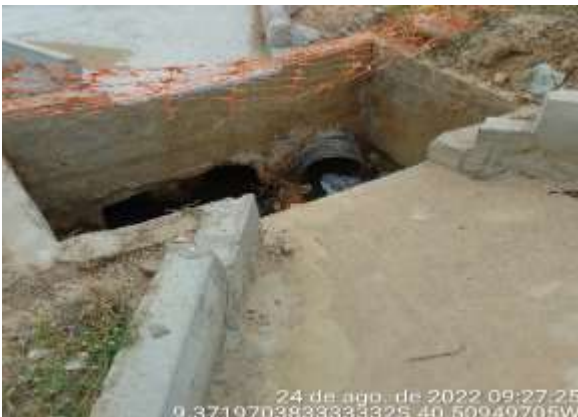
| Foto 208 – Caixa de ligação presente na via. | | Foto 209 – Boca-de-lobo presente na via. | |

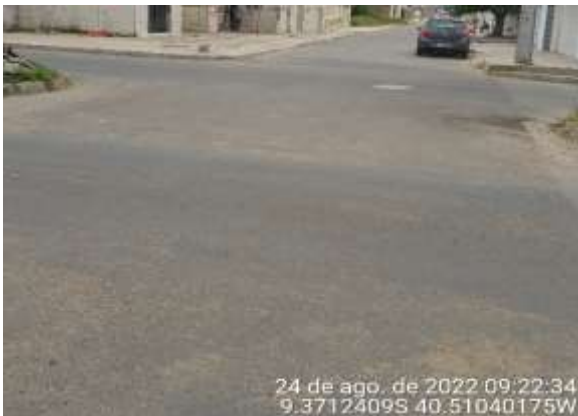
A via é um talvegue artificial, recebendo contribuição das ruas transversais a ela (Foto 210). A coleta das águas pluviais ocorre em ponto baixo na via, onde localizam-se os dispositivos de drenagem mencionados anteriormente, próximo ao cruzamento da via com a Rua Mar do Japão (Foto 211). O sistema de drenagem implantado direciona as águas pluviais para a caixa de ligação, onde não foi identificada sua destinação final. O sistema de drenagem não deve atender à demanda de vazão da área.

| Foto 210 – Interseção entre a via e rua transversal a ela. | | Foto 211 – Greide indicando ponto baixo na via. | |

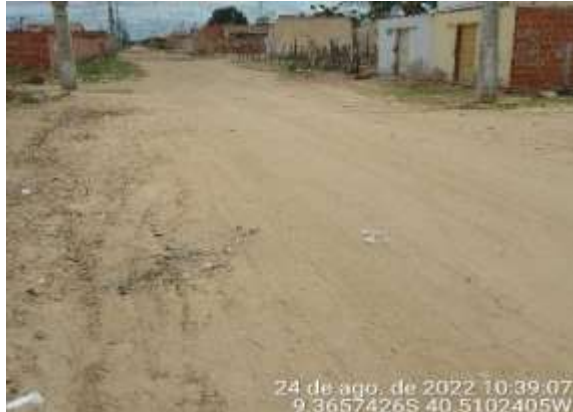
Em visita realizada no dia 24 de agosto de 2022, observou-se que a Av. Oceânica não é pavimentada, sem meio-fio e linha d'água (Foto 212). A via não possui sistema de drenagem implantado, e não há soleiras nas construções (Foto 213). Há incidência de vegetação, resíduos sólidos e sedimentos no bordo da via (Foto 214), além disso, observou-se que há ocorrência de recalques ao longo da via, criando pontos baixos propícios a acúmulo de águas (Foto 215).

| Foto 212 – Via não pavimentada, sem meio-fio e linha d'água implantados. | | Foto 213 – Via sem soleiras nas construções. | |

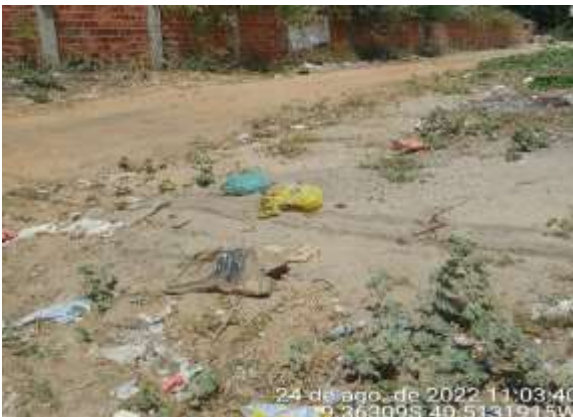
| Foto 214 – Incidência de vegetação, resíduos sólidos e sedimentos na via. | | Foto 215 – Pontos recalçados na via. | |

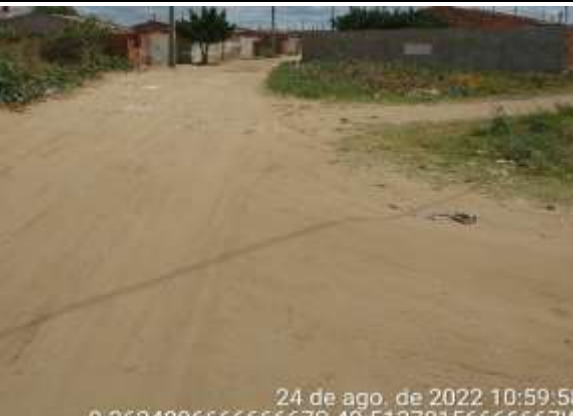
A via é um talvegue artificial, recebendo contribuição das ruas transversais a ela, essas são em sua maioria não pavimentadas. O ponto mais baixo da via se localiza próximo ao cruzamento da via com a Rua dos Gravatas (Foto 216). A rua contribui para o problema de alagamento do Cond. Vila Verde, que será abordado no próximo item. Além disso, há valas escavadas para auxiliar no escoamento das águas pluviais, porém sem destino adequado, além de haver despejo de resíduos sólidos e esgoto sanitário nas valas (Foto 217).

| Foto 216 – Ponto baixo na interseção entre a via e Rua dos Gravatas. | | Foto 217 – Vala escavada na via. | |

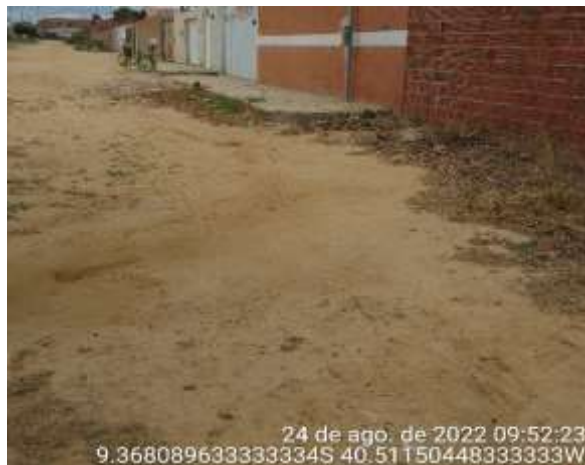
Em visita realizada no dia 24 de agosto de 2022, observou-se que a área sujeita a alagamento do Cond. Vila Verde, receptora das vazões provenientes das ruas transversais ao muro do condomínio. Essas ruas não são pavimentadas, sem meio-fio e linha d'água (Foto 218), com pontos recalcados e assoreados nas vias (Foto 219). Não há soleiras nas construções, e o condomínio é fechado, sem sistema de drenagem implantado (Foto 220). Há incidência de vegetação, resíduos sólidos e sedimentos nos bordos das vias (Foto 221), e observou-se a escavação de valas, para conduzir as águas pluviais, sem destino final adequado. As valas encontram-se poluídas com resíduos sólidos e esgoto sanitário (Foto 222).

| Foto 218 – Via transversal não pavimentada, sem meio-fio e linha d'água implantados. | | Foto 219 – Pontos recalçados e assoreados em via transversal. | |

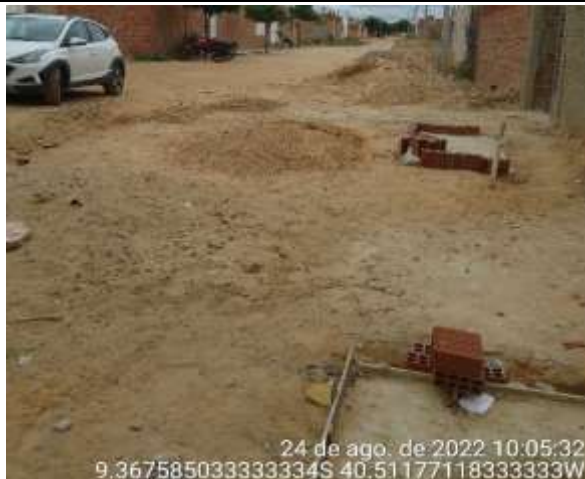
| Foto 220 – Via transversal sem soleiras nas construções. | | Foto 221 – Incidência de vegetação, resíduos sólidos e sedimentos em via transversal. | |

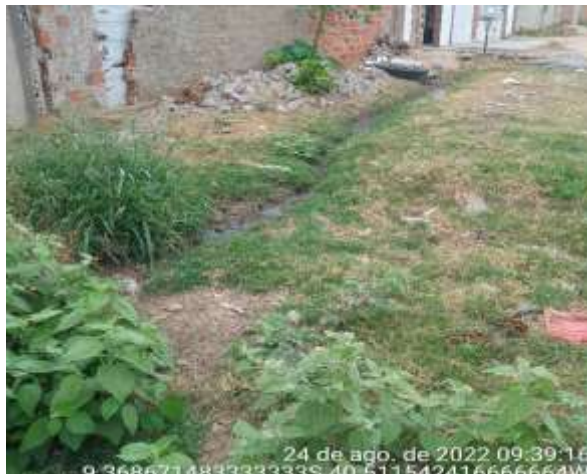
| Foto 222 – Vala escavada poluídos com resíduos sólidos e esgoto sanitário. | | Foto 223 – Rua transversal convergindo para o mudo do condomínio. | |

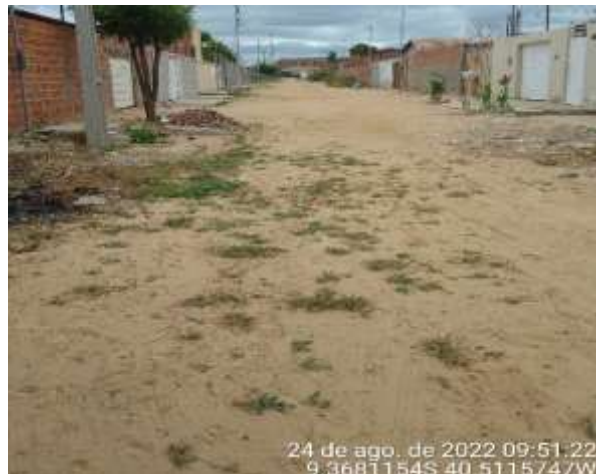
O muro do condomínio foi construído em uma região crítica, passando por pontos baixos das vias transversais (Foto 223). Além disso, a parede ocasiona o barramento e acúmulo das águas pluviais nos pontos baixos, localizados na região de interseção do muro. (Foto 224). Tal condição, aliada a ausência de coleta, danifica a estrutura da parede (Foto 225).

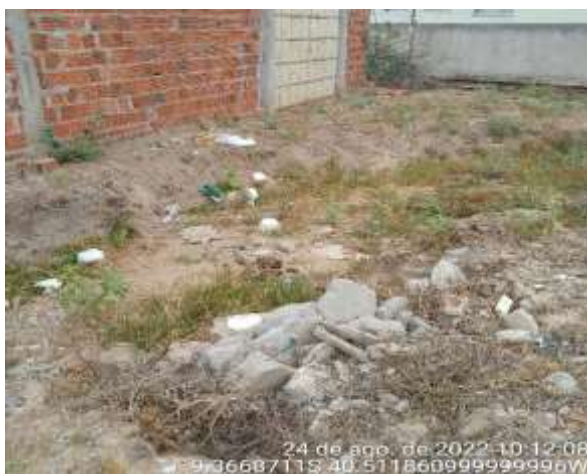
| Foto 224 – Ponto baixo de acúmulo de água no muro do condomínio. | | Foto 225 – Muro do condomínio danificado. | |

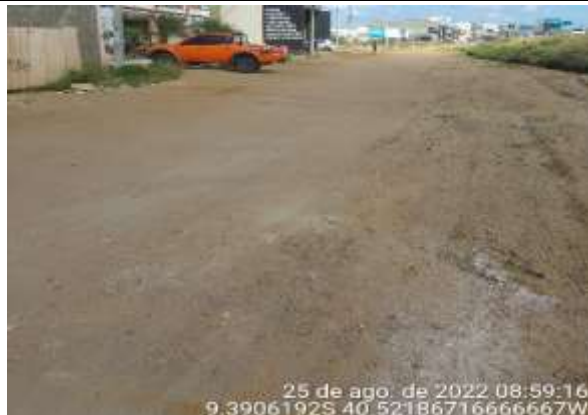
Em visita realizada no dia 25 de agosto de 2022, observou-se que a Marginal da Av. Honorato Viana não é pavimentada, sem meio-fio e linha d'água (Foto 226). Não há soleiras das construções nesta área, com incidência de vegetação e resíduos sólidos nos passeios (Foto 227). Há ocorrência de recalques ao longo da via, ocasionando em diversos pontos baixos (Foto 228). Além disso, a via não possui sistema de drenagem implantado.

| Foto 226 – Via não pavimentada, sem meio-fio e linha d'água implantados. | | Foto 227 – Ausência de soleiras das construções da via. | |

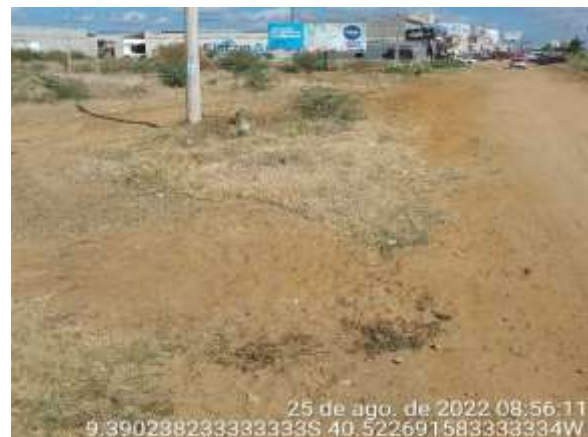
| Foto 228 – Trecho recalçado da via. | | Foto 229 – Canal na via. | |
