# **Elaboração do Plano e Projetos de Macro drenagem Petrolina/PE**

## **PRODUTO P4 – RELATÓRIO TÉCNICO PARCIAL III Volume I**

#### **Diagnóstico das áreas de risco do município de Petrolina/PE Tomo III**

Petrolina/PE  
Maio, 2023

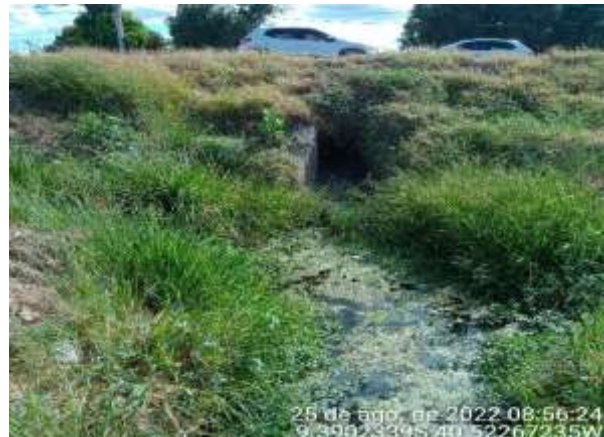
Na via, há um canal que segue paralelamente a essa, após cruzar a Av. Honorato Viana. Esse canal configura como um talvegue, pois é o ponto mais baixo da área, recebendo a contribuição de vazão da microbacia local (Foto 229). O canal encontra-se com excesso de vegetação, pontos de erosão, despejo inadequado de esgoto e resíduos sólidos (Foto 230). Além disso, há pontos obstruídos do canal, e com ausência de calha (Foto 231). Após cruzar a marginal por trecho enterrado, o canal segue para a Rua Pres. João Goulart com os mesmos problemas.

| Foto 228 – Trecho recalçado da via. | | Foto 229 – Canal na via. | |

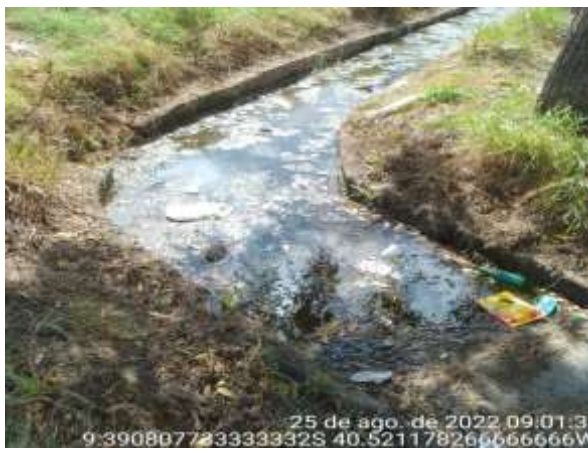
| Foto 230 – Canal poluído e obstruído. | | Foto 231 – Trecho sem calha do canal. | |

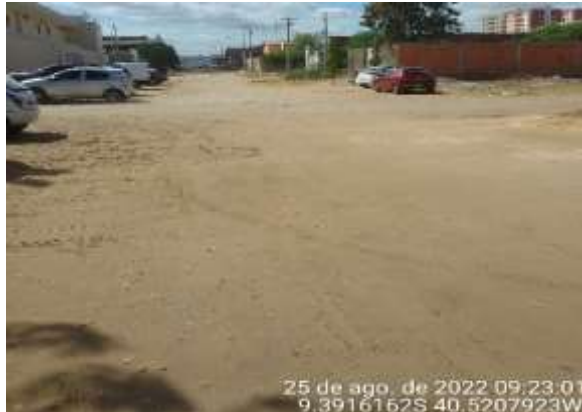
Em visita realizada no dia 25 de agosto de 2022, observou-se que a Rua Pres. João Goulart não é pavimentada, sem meio-fio e linha d'água (Foto 232). Não há soleiras nas construções da via, com incidência de vegetação, resíduos sólidos e sedimentos no seu bordo (Foto 233). Observou-se que há ocorrência de recalques ao longo da via, criando pontos baixos propícios a acúmulo de águas (Foto 234).

| Foto 232 – Via não pavimentada, sem meio-fio e linha d'água implantados. | | Foto 233 – Via sem soleiras nas construções. | |

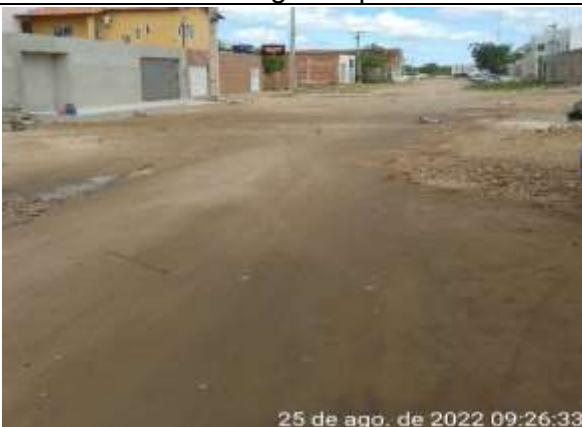
| Foto 234 – Pontos recalcados na via. | | Foto 235 – Ponto baixo na interseção entre a via e o canal. | |

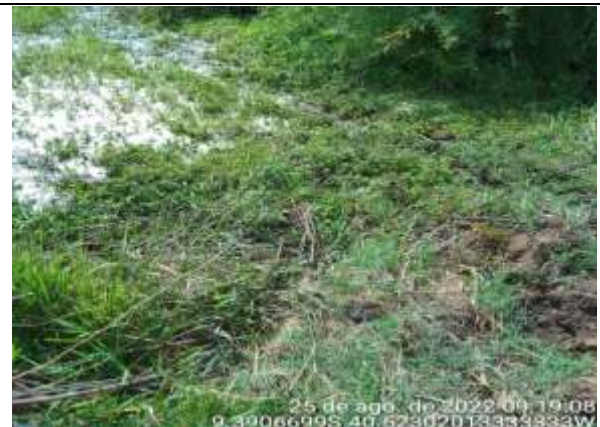
O ponto mais baixo da via se localiza próximo ao cruzamento da via com o canal que vem da Av. Honorato Viana (Foto 235), que devido à quantidade de resíduos e vegetação, não foi possível ver o caminho por onde o canal segue (Foto 236). A via recebe contribuição das ruas transversais a ela, porém não há sistema de drenagem na rua. Essa pode ainda receber contribuição da Av. da Integração, por ser transversal a ela, e por não haver concordância entre os greides das duas vias (Foto 237).

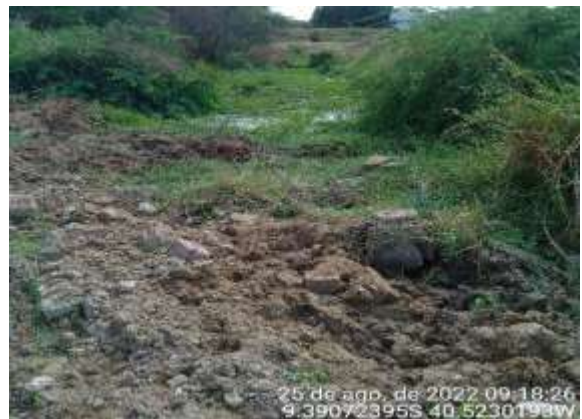
| Foto 236 – Local onde não foi possível ver por onde o canal seque. | | Foto 237 – Interseção entre a via e a Av. da Integração. | |

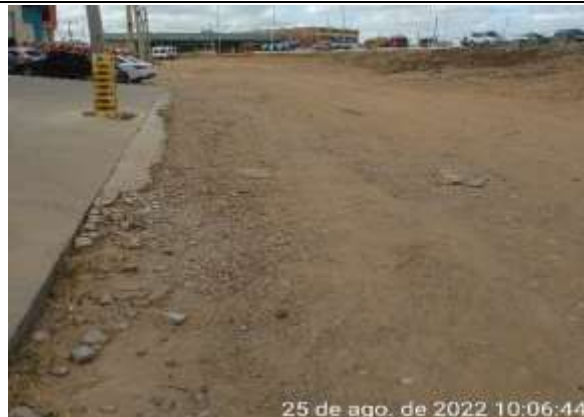
Em visita realizada no dia 25 de agosto de 2022, observou-se que a Via Local da Av. 7 de Setembro não é pavimentada, sem meio-fio e linha d'água (Foto 238). Não há soleiras nas construções da via, com incidência de vegetação, resíduos sólidos e sedimentos no seu bordo (Foto 239), observou-se que há ocorrência de recalques ao longo da via, criando pontos baixos propícios a acúmulo de água (Foto 240).

| Foto 238 – Via não pavimentada, sem meio-fio e linha d'água implantados. | | Foto 239 – Via sem soleiras nas construções. | |

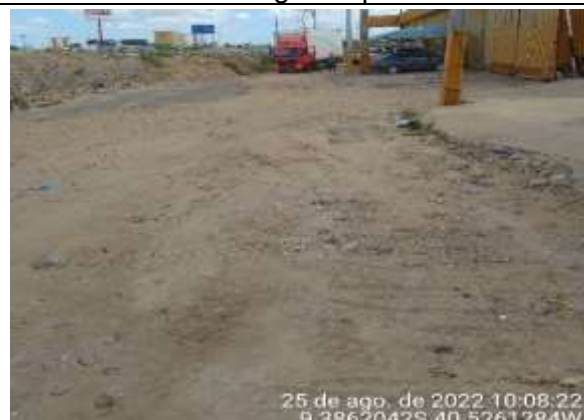
| Foto 240 – Pontos recalcados na via. | | Foto 241 – Av. 7 de Setembro contribuindo à sua Via Local por meio de drenos. | |

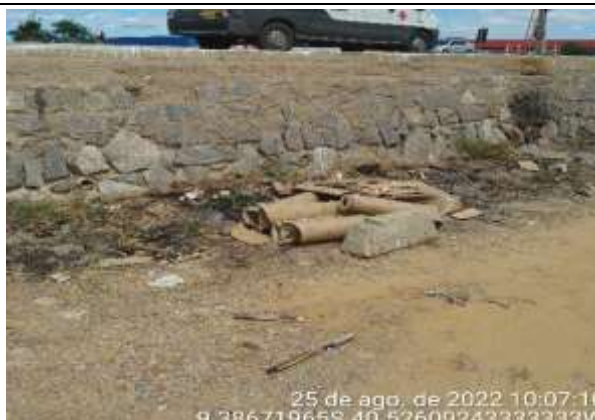
A via recebe contribuição da Av. 7 de Setembro, por meio de aberturas nas guias da avenida, para descidas d'água, e drenos (Foto 241). O desnível existente entre a marginal e a avenida ocasiona o direcionamento do fluxo para o ponto mais baixo e consequente acúmulo (Foto 242).

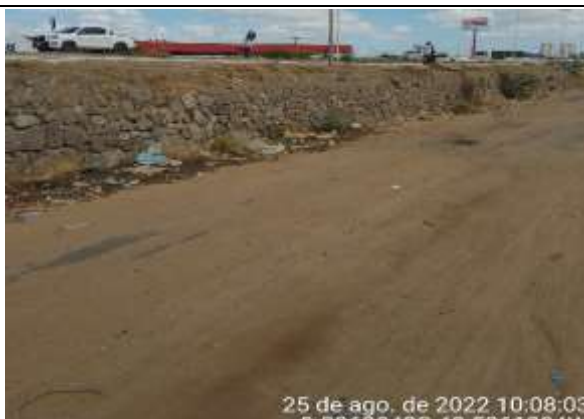
| Foto 242 – Aterro da Av. 7 de Setembro como barramento na via local. | | Foto 243 – Via Local convergindo para o Riacho das Porteiras. | |

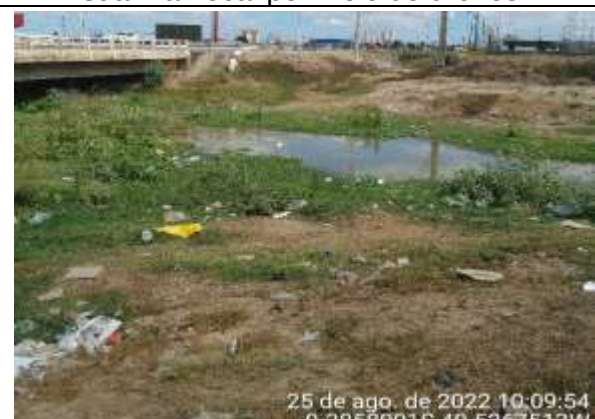
O cruzamento do Riacho das Porteiras com a Av. 7 de Setembro ocorre ao lado desta via local (Foto 243), com seu greide convergindo em direção ao riacho. Quando a vazão no riacho está alta, devem ocorrer inundações na via, pois o Riacho é o talvegue da bacia local, recebendo toda sua contribuição. Além disso, este trecho do riacho encontra com incidência de vegetação e despejo de resíduos sólidos.

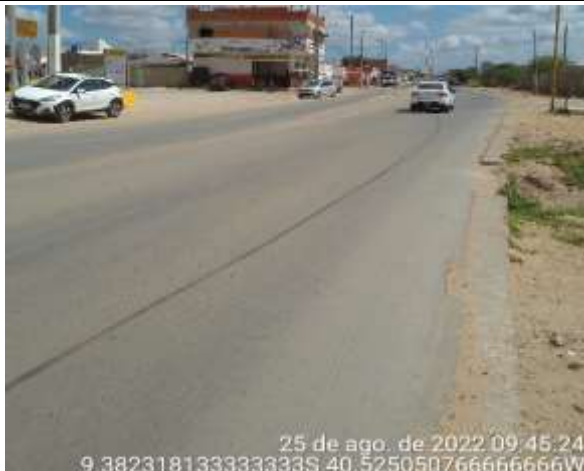
Em visita realizada no dia 25 de agosto de 2022, observou-se que a Av. dos Tropeiros é pavimentada, com meio-fio e linha d'água implantados (Foto 244), que se encontra obstruída por sedimentos em alguns pontos. Além disso, a via não possui sistema de drenagem profunda implantado, sendo o Riacho das Porteiras o destino das águas pluviais escoadas na via, em trecho sem meio-fio (Foto 245). O riacho encontra-se com calha bem definida, mas com despejo de resíduos sólidos e incidência de vegetação (Foto 246).

| Foto 244 – Via pavimentada com meio-fio e linha d'água implantados. | | Foto 245 – Trecho de escoamento das águas pluviais ao Riacho das Porteiras. | |

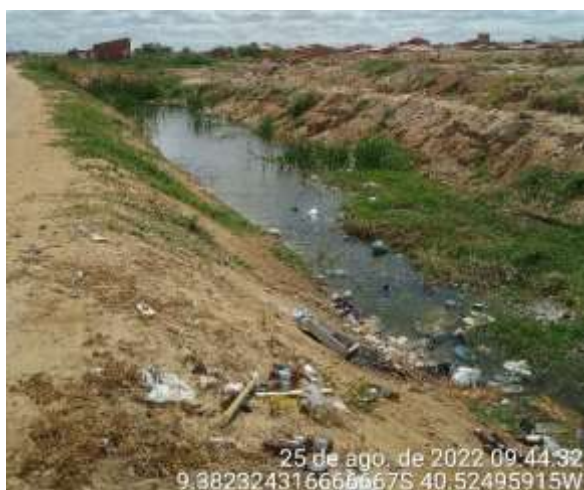
| Foto 246 – Despejo de resíduos e incidência de vegetação no riacho. | | Foto 247 – Ponto baixo da via, na passagem do riacho. | |

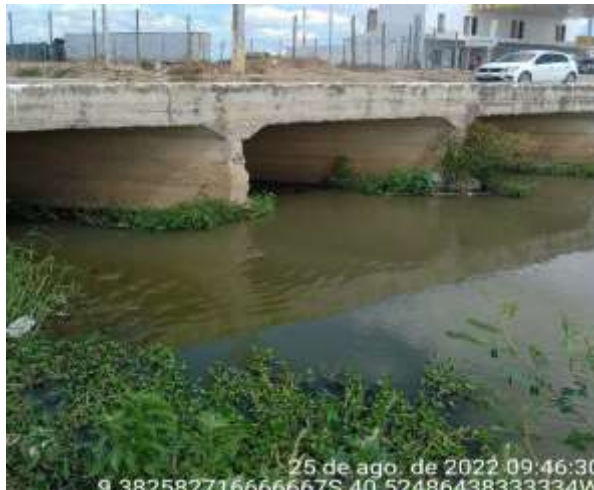
A via é um talvegue artificial, recebendo contribuição das ruas transversais, além disso, o ponto baixo da via está na passagem do Riacho das Porteiras (Foto 247). Quando a vazão no riacho está alta, há risco de inundações na via, pois o Riacho é o talvegue da bacia local e recebe uma contribuição expressiva da região.

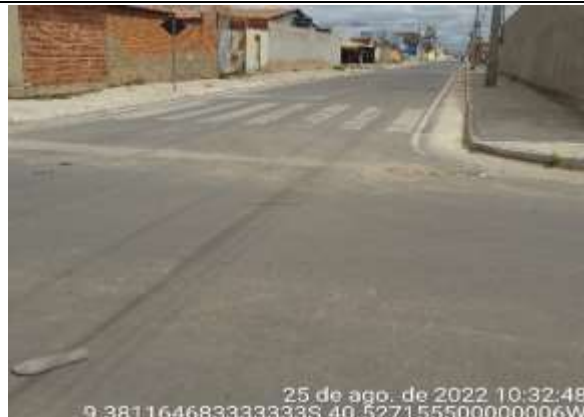
Em visita realizada no dia 25 de agosto de 2022, observou-se que a Rua 40 (Rua João Rodrigues de Macedo) é pavimentada, com meio-fio e linha d'água implantados (Foto 248), com incidência de sedimentos (Foto 249). Observou-se a ocorrência de pontos danificados no pavimento ao longo da via, ocasionando em possíveis pontos de acúmulo de água (Foto 250). Além disso, a via não possui sistema de drenagem profunda implantado.

| Foto 248 – Via pavimentada, com meio-fio e linha d'água. | | Foto 249 – Incidência de sedimentos na linha d'água da via. | |

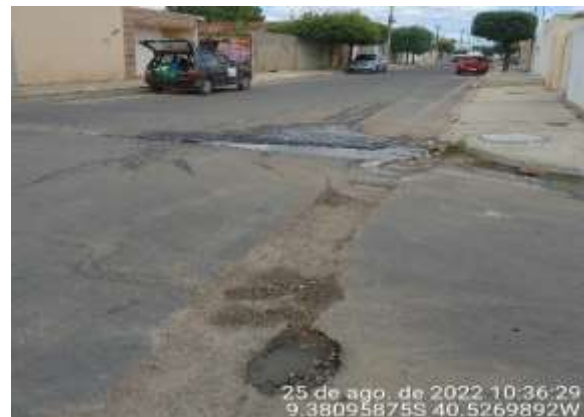
| Foto 250 – Ponto danificado do pavimento da via. | | Foto 251 – Rua transversal convergindo para a via. | |

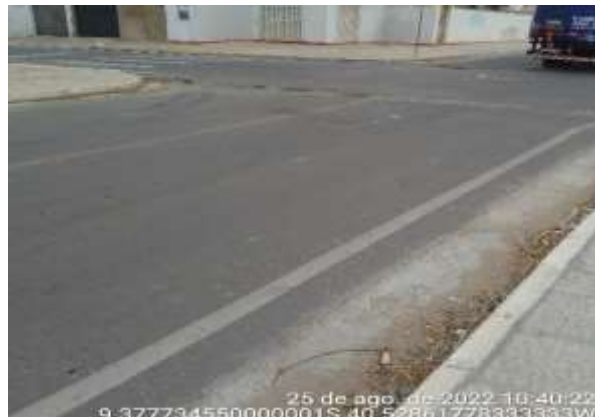
A via deve funcionar como um talvegue artificial, recebendo parte da contribuição das ruas transversais (Foto 251), que tem seus greides convergindo para a Av. dos Tropeiros, agravando os problemas de alagamento na via. A Rua 40 converge para a Rua Gerônimo Lopes da Silva (Foto 252), ponto baixo da via, que tem seu greide convergindo também para a Av. dos Tropeiros. Assim, sem sistema de coleta de águas pluviais na via, devem ocorrer alagamentos na via.

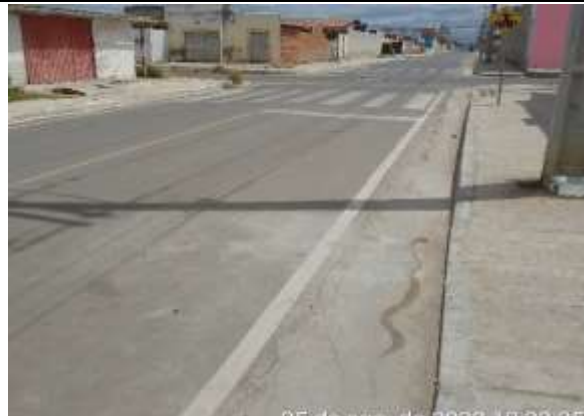
| Foto 252 – Greide da via convergindo em direção a Rua Gerônimo Lopes da Silva. | | | |

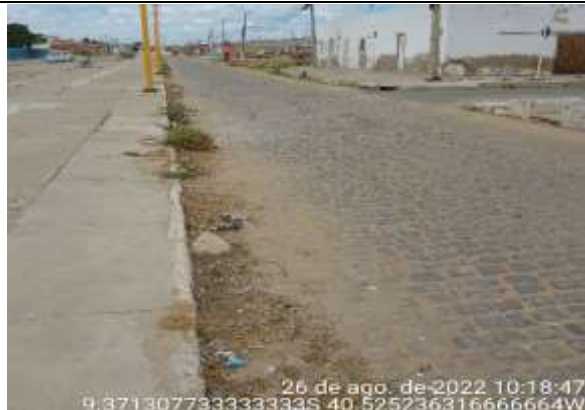
Em visita realizada no dia 26 de agosto de 2022, observou-se que a Rua 28 é pavimentada em paralelepípedo e possui meio-fio implantado, com linha d'água obstruída por sedimentos, vegetação e resíduos sólidos (Foto 253). A via possui sistema de drenagem, composto por bocas-de-lobo, que encaminham as águas pluviais ao Canal do Vale do Grande Rio, que faz parte do sistema de macrodrenagem de Petrolina (Foto 254). As bocas-de-lobo encontram-se com incidência de vegetação, sedimentos e despejo de resíduos sólidos inadequado, além de ter sinais de danos em sua estrutura (Foto 255).

| Foto 253 – Via pavimentada em paralelo, com linha d'água obstruída por vegetação e resíduos sólidos. | | Foto 254 – Canal do Vale do Grande Rio. | |

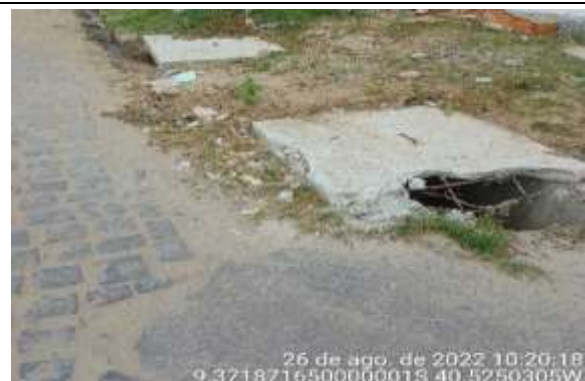
| Foto 255 – Incidência de vegetação e resíduos, e estrutura danificada de boca-de-lobo. | | Foto 256 – Incidência de vegetação e despejo de resíduos e esgoto no canal. | |

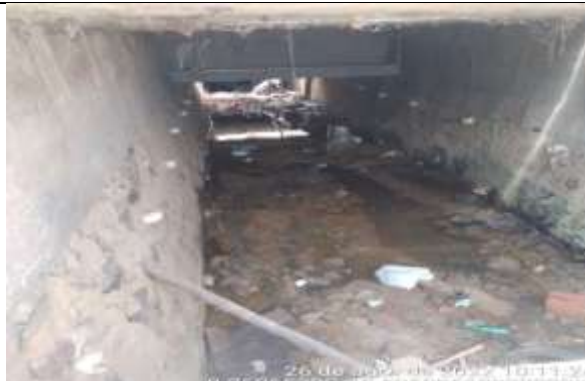
O canal encontra-se com incidência de resíduos sólidos, vegetação e resíduos de construção civil e despejo de esgoto (Foto 256), além de apresentar fissuras em vários trechos, e com partes descobertas, com tampas danificadas (Foto 257). O canal, que é um talvegue, não atende à demanda da microbacia local, por estar subdimensionado, recebendo contribuição das ruas transversais (Foto 258), como a Rua Treze, que possui sistema de coleta de águas pluviais instalado. O deságue do Canal do Vale do Grande Rio ocorre no Riacho das Porteiras.

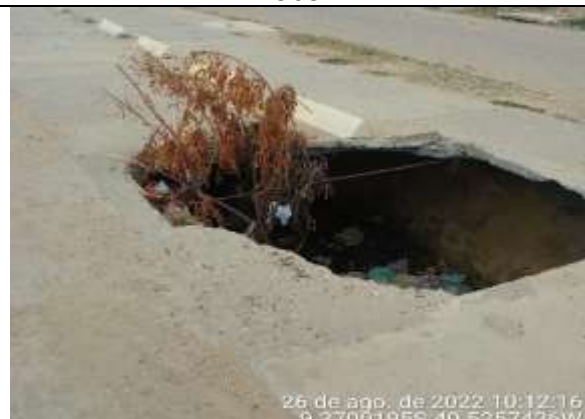
| Foto 257 – Trecho do canal danificado. | | Foto 258 – Via transversal contribuindo para a Rua 28. | |

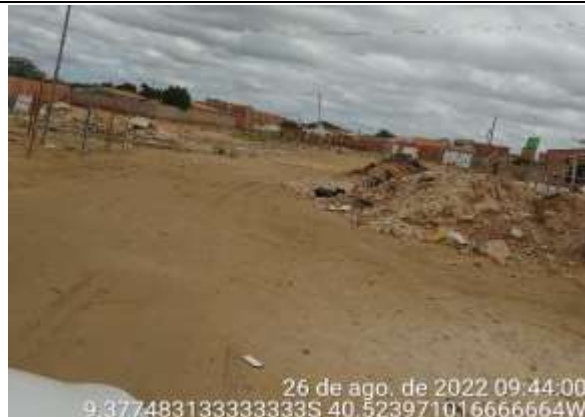
Em visita realizada no dia 26 de agosto de 2022, observou-se que a Rua 09 não é pavimentada, sem meio-fio e linha d'água implantados (Foto 259). Esta área contém pontos recalçados, incidência de vegetação, resíduos sólidos, despejo inadequado de esgoto (Foto 260), principalmente em vala escavada para auxiliar no escoamento das águas pluviais (Foto 261). Segundo moradores locais, durante dias chuvosos, o trecho próximo ao canal do Vale do Grande Rio inunda, além de ocorrer o acúmulo de águas nos pontos baixos do local (Foto 262).

| Foto 259 – Rua 09 não pavimentada sem meio-fio e linha d'água. | | Foto 260 – Área plana sujeita a inundações. | |

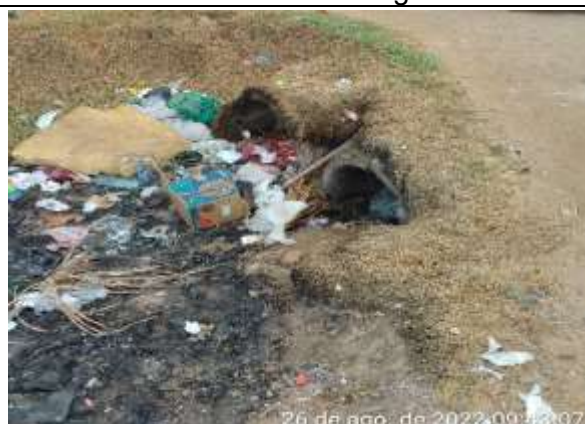
| Foto 261 – Vala escavada, com incidência de vegetação, esgoto, resíduos. | | Foto 262 – Trecho do Canal do Vale do Grande Rio próximo à área de risco. | |

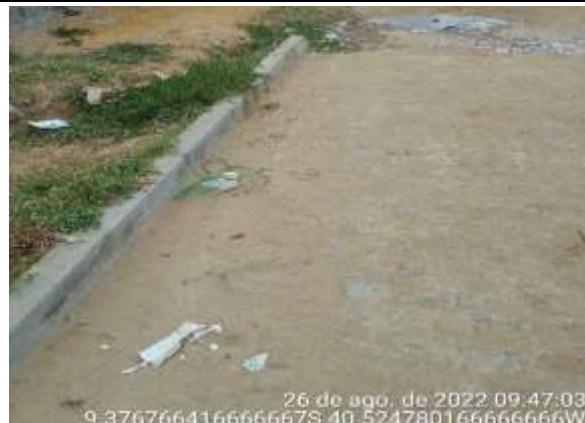
Observou-se que a Rua 10 é pavimentada em paralelepípedo, com meio-fio e linha d'água implantados (Foto 263). As ruas próximas à Rua 10 também estão pavimentadas em paralelepípedo, com exceção da Rua 09. A via pode receber parte da contribuição das vias transversais, visto que o greide das ruas desta área de risco converge em direção ao canal. Além disso, há um ponto baixo no meio da via, em sua interseção com a Rua 08 (Foto 264).

| Foto 263 – Rua 10 pavimentada, com problemas no meio-fio e linha d'água. | | Foto 264 – Ponto baixo na Interseção entre as Ruas 10 e 08. | |

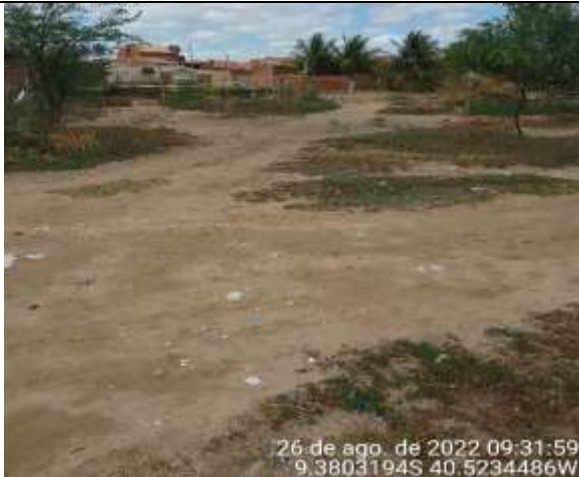
Em visita realizada no dia 26 de agosto de 2022, observou-se que a Área Pedro Raimundo não é pavimentada, sem sistema de drenagem (Foto 265). A área encontra-se com muitas ocupações irregulares (Foto 266). Esta área contém pontos recalçados, incidência de vegetação e despejo de resíduos sólidos e de construção (Foto 267).

| Foto 265 – Área plana não pavimentada, sem sistema de drenagem. | | Foto 266 – Ocupações irregulares na área. | |

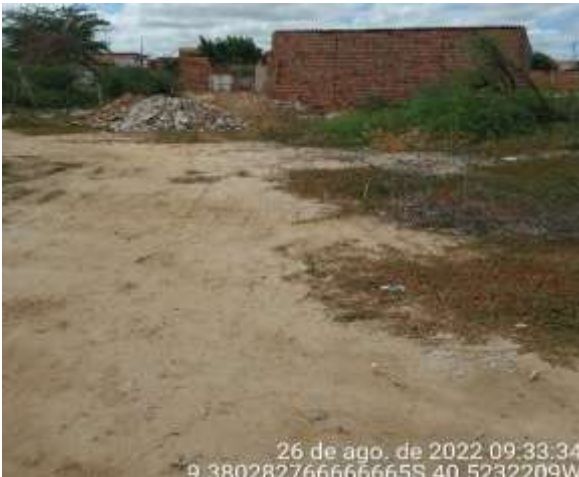
| Foto 267 – Despejo de resíduos de construção na área, além de incidência de vegetação. | | Foto 268 – Riacho das Porteiras passando próximo à área. | |

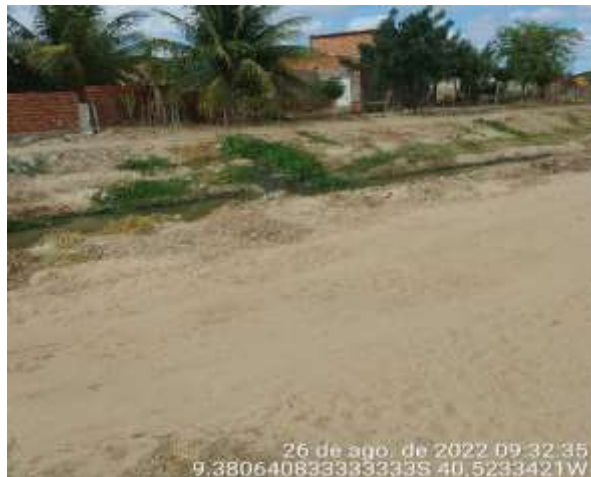
Durante dias chuvosos o trecho do Riacho das Porteiras, que passa próximo à área, (Foto 268) inunda, além de ocorrer o acúmulo de águas nos pontos baixos, causando prejuízo aos moradores. A área está localizada próxima a outro trecho de riacho, e do Canal do Vale do Grande Rio, também sujeita a inundação.

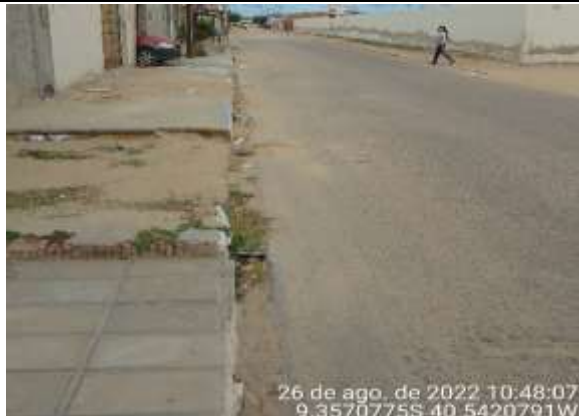
| Foto 269 – Trecho pavimentado da via, com problemas na linha d'água. | | Foto 270 – Trecho não pavimentado da via. | |

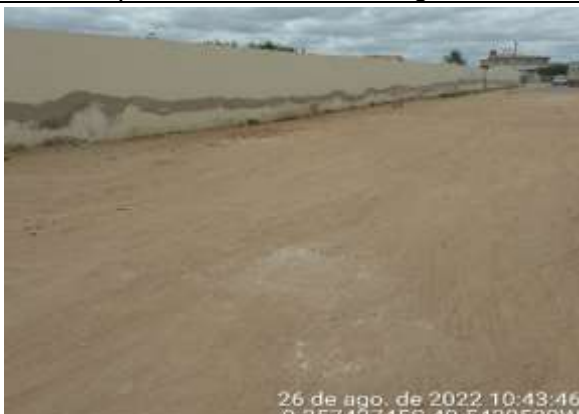
| Foto 271 – Trecho com pavimento coberto por areia em ponto baixo da via. | | Foto 272 – Pontos danificados no pavimento da via. | |

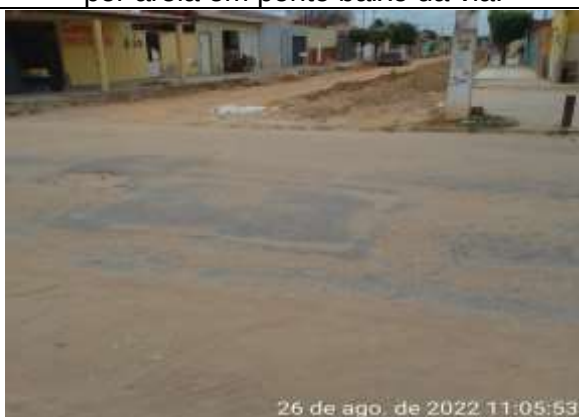
O greide da via converge em direção à Av. Terezinha Campos, trecho em que estava sendo executado serviço de terraplenagem no dia da visita (Foto 273). A Rua Dezoito também recebe contribuição da Av. João Barbosa da Cunha, que é transversal a ela.

| Foto 273 – Trecho com terraplenagem em execução. | | | |

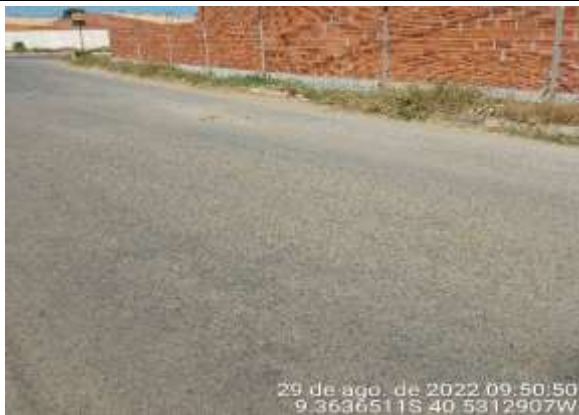
Em visita realizada no dia 29 de agosto de 2022, observou-se que a Av. Terezinha Campos é pavimentada em asfalto, com meio-fio e linha d'água implantados, com incidência de sedimentos, vegetação e resíduos sólidos na linha d'água (Foto 274), além de irregularidade do meio-fio da via (Foto 275). Observou-se a ocorrência de pontos danificados no pavimento ao longo da rua, ocasionando em possíveis pontos de acúmulo de água pluvial (Foto 276). Além disso, a via não possui sistema de drenagem profunda implantado.

| Foto 274 – Via pavimentada, com problemas na linha d'água. | | Foto 275 – Irregularidade no meio-fio da via. | |

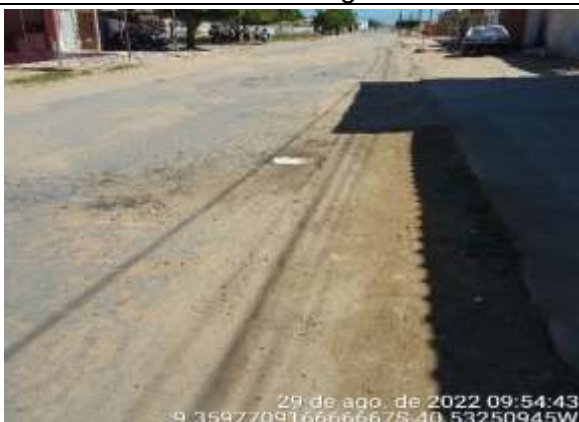
| Foto 276 – Pontos danificados no pavimento da via. | | Foto 277 – Via transversal com greide convergindo para a avenida. | |

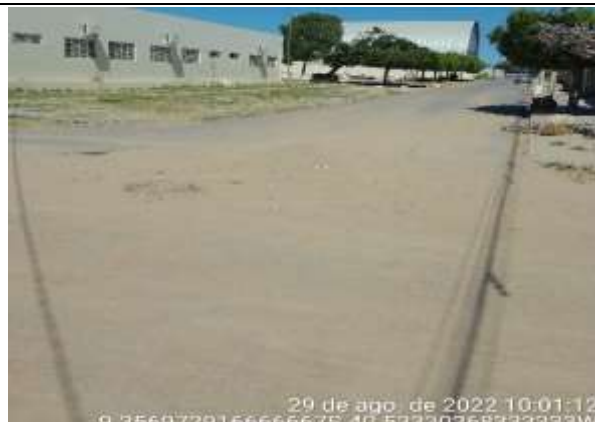
A via é um talvegue artificial, recebendo contribuições de ruas transversais (Foto 277), observando pontos baixos ao longo com cruzamentos de vias não pavimentadas, devido a ação dos carros ao passar de um logradouro para outro (Foto 278 e Foto 279). O greide da via converge em direção à Rua 23, via que cruza o Riacho das Porteiras em ponto próximo à avenida, podendo ocorrer inundações na via devido à proximidade com o riacho.

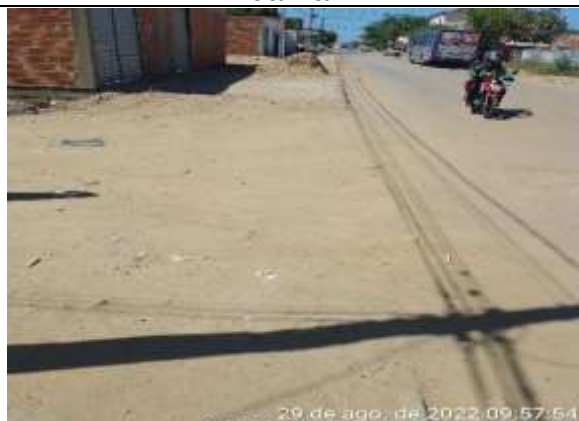
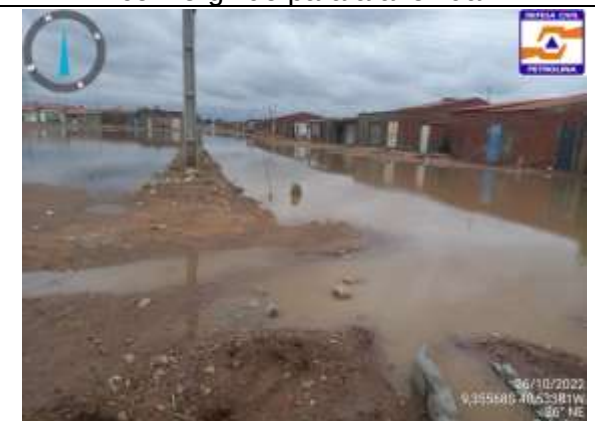
| Foto 278 – Ponto baixo em interseção com via transversal. | | Foto 279 – Ponto baixo em interseção com via transversal. | |

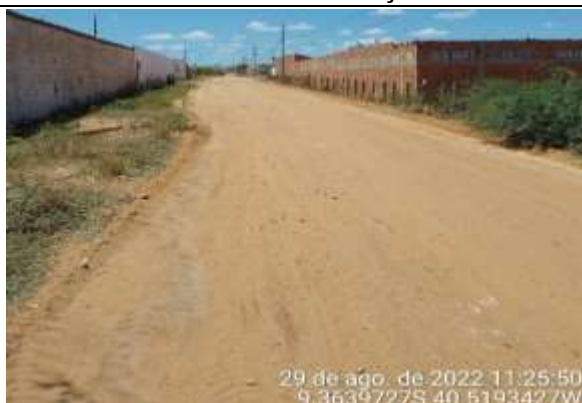
Em visita realizada no dia 29 de agosto de 2022, observou-se que a Av. Nossa Senhora do Rosário não é pavimentada, sem sistema de drenagem superficial (Foto 280). Observou-se a ocorrência de pontos recalcados ao longo da via, ocasionando em possíveis locais de acúmulo de água (Foto 281).

| Foto 280 – Via não pavimentada, sem drenagem superficial. | | Foto 281 – Pontos recalcados na via. | |

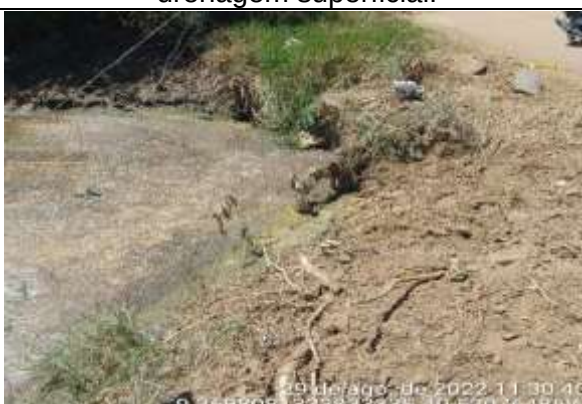
A via é um talvegue artificial, com seu greide direcionado para o Riacho das Porteiras, que intercepta a via em seu ponto baixo (Foto 282). Observou-se que há, no riacho, incidência de esgoto, resíduos sólidos, vegetação e erosão (Foto 283). Em dias chuvosos, com cheias no riacho, há riscos de inundações na avenida. Além disso, observou-se que há aterros em área próxima ao riacho (Foto 284).

| Foto 282 – Cruzamento do Riacho das Porteiras com a via. | | Foto 283 – despejo de esgoto, e incidência de vegetação e erosão no riacho. | |

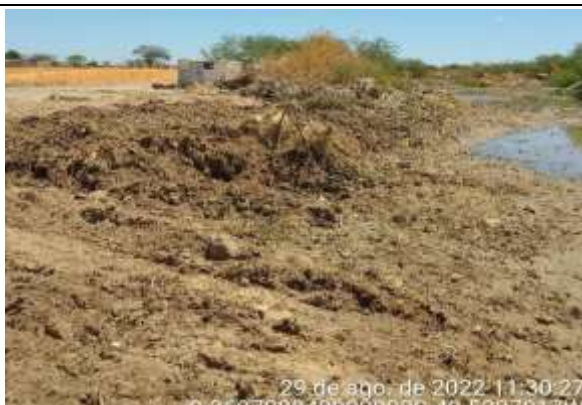
| Foto 284 – Aterros em área próxima ao riacho. | | | |

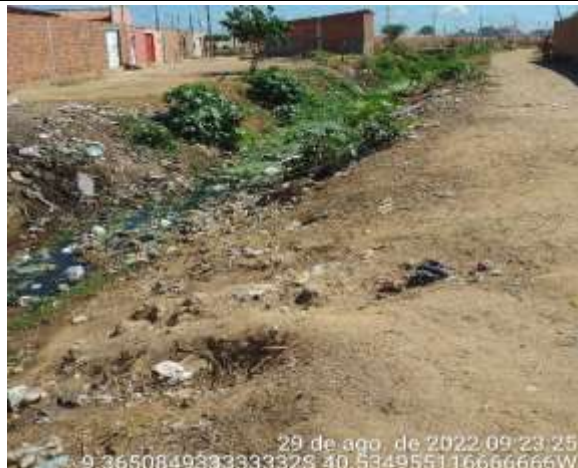
Em visita realizada no dia 29 de agosto de 2022, observou-se que a Rua Trinta e Sete não é pavimentada, sem sistema de drenagem superficial (Foto 285). A Tv. Quarenta e Nove e a Rua 02, vias transversais a Rua Trinta e Sete, tem seu greide convergindo para a essa via (Foto 286), configurando-a como um talvegue artificial.

| Foto 285 – Via não pavimentada, sem drenagem superficial. | | Foto 286 – Via transversal com greide convergindo para a Rua Trinta e Sete. | |

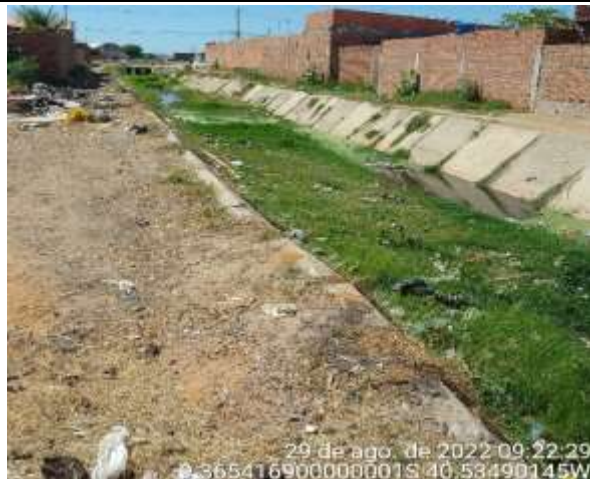
O greide da rua está direcionado para o Canal do João de Deus, que passa paralelamente a via (Foto 287). Observou-se que há, no canal, incidência de esgoto, resíduos sólidos, vegetação e erosão (Foto 288). Em dias chuvosos, com cheias no canal, mesmo com calha bem definida, este deve causar inundações na via.

| Foto 287 – Canal do João de Deus passando paralelamente a via. | | Foto 288 – Despejo de esgoto, e incidência de vegetação e erosão no canal. | |

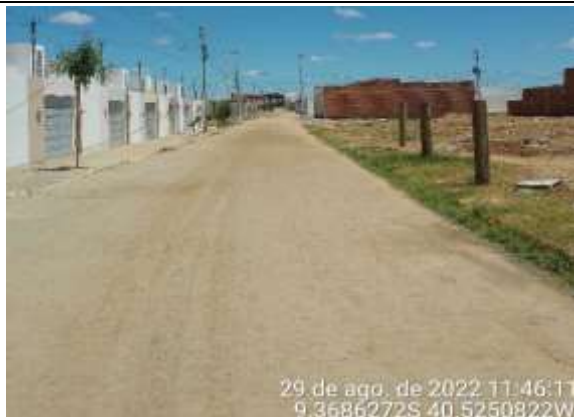
Em visita realizada no dia 29 de agosto de 2022, observou-se que o Loteamento Nossa Senhora de Fátima é pavimentado em paralelepípedo em trecho já loteado, na Rua Trinta e Cinco, com meio-fio e linha d'água implantados e incidência de sedimentos (Foto 289). O restante da via e do loteamento não é pavimentado, com pontos baixos suscetíveis a acúmulo de água, além de incidência de vegetação e sedimentos (Foto 290).

| Foto 289 – Trecho da via pavimentada em paralelo, com incidência de vegetação e sedimentos. | | Foto 290 – Ponto recalcado na área do loteamento, com acúmulo de água na via. | |

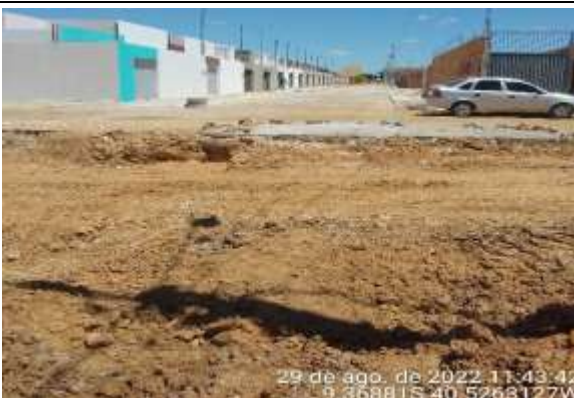
A Rua Trinta e Cinco é uma via transversal a Rua 28, com seu ponto mais baixo ocorrendo na interseção entre as duas vias (Foto 291). A Rua 28 é um talvegue artificial, recebendo contribuição das ruas do Loteamento, transversais a ela, encaminhando o escoamento das águas em direção ao Canal do Vale do Grande Rio, sobrecarregando-o (Foto 292). Além disso, observou-se a execução de serviço de terraplenagem em via do loteamento (Foto 293), para execução de pavimentação.

| Foto 291 – Ponto baixo na interseção entre a Rua 28 e a Rua Trinta e Cinco. | | Foto 292 – Início do Canal do Vale do Grande Rio. | |

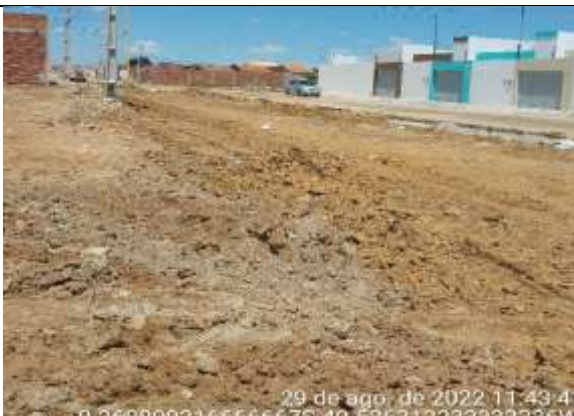
| Foto 293 – Serviço de terraplenagem em via do loteamento. | | Foto 294 – Via sem coleta de águas pluviais. | |

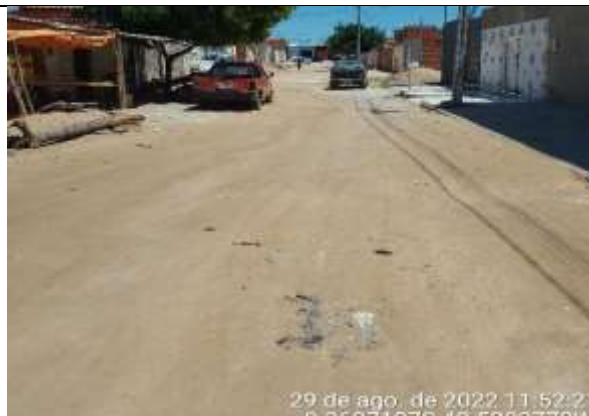
Pela proximidade dos canais e riachos na área, a área do Loteamento deve inundar, por receber a contribuição de microbacia local, que escoar superficialmente para o Canal do Vale do Grande Rio, pois não há coleta de águas pluviais nas vias do Loteamento, apenas no início do canal (Foto 294).

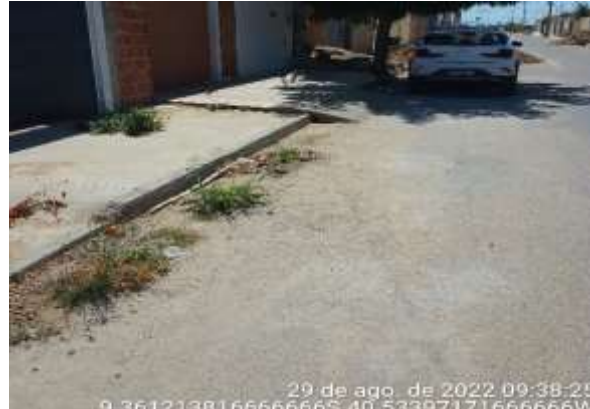
Em visita realizada no dia 29 de agosto de 2022, observou-se que a Rua Cinco é pavimentada em asfalto (Foto 295), com meio-fio e linha d'água implantados e incidência de sedimentos, vegetação e resíduos sólidos na linha d'água (Foto 296). A via não possui sistema de drenagem profunda implantado. Há ponto baixo no meio da via, podendo acumular água em dias chuvosos (Foto 297).

| Foto 295 – Via pavimentada. | | Foto 296 – Problemas na linha d'água da via. | |

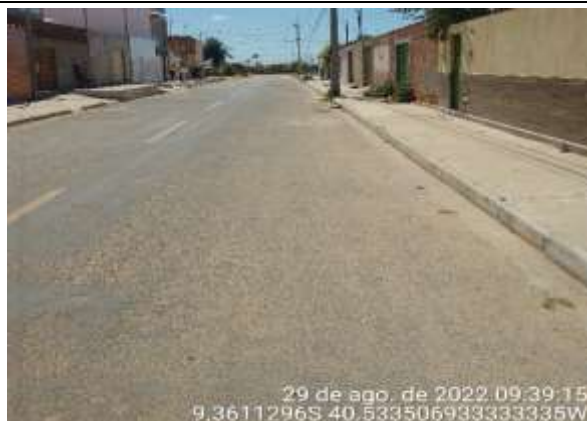
| Foto 297 – Ponto baixo na via. | | Foto 298 – Via transversal com greide convergindo para a Rua Cinco. | |

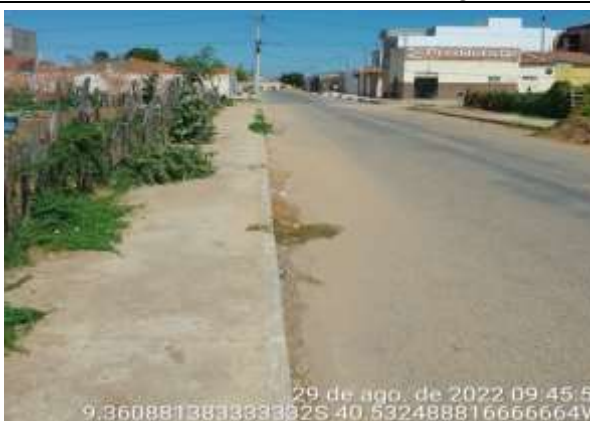
A Tv. Cinco, via transversal a Rua Cinco, tem seu greide convergindo em direção a essa via, contribuindo para ela (Foto 298). A rua tem seu greide convergindo em direção a Av. Terezinha Campos em um extremo (Foto 299), que é um talvegue artificial, e em direção a Av. Antônio Estevão dos Santos em outro extremo (Foto 300), contribuindo para estas duas avenidas.

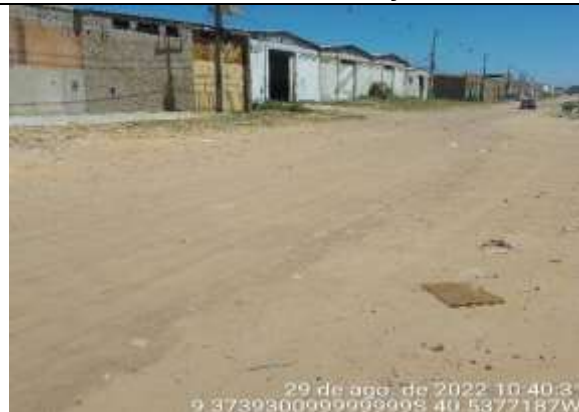
Em visita realizada no dia 29 de agosto de 2022, observou-se que a Av. 01 não é pavimentada em seu trecho crítico, sem meio-fio e linha d'água (Foto 301). As soleiras das construções são irregulares, com incidência de vegetação e resíduos sólidos (Foto 302). Há ocorrência de recalques ao longo da via, ocasionando em diversos pontos baixos (Foto 303). Além disso, a via não possui sistema de drenagem implantado.

| Foto 301 – Trecho da via não pavimentado, sem meio-fio e linha d'água implantados. | | Foto 302 – Incidência de vegetação e resíduos sólidos nas soleiras irregulares da via. | |

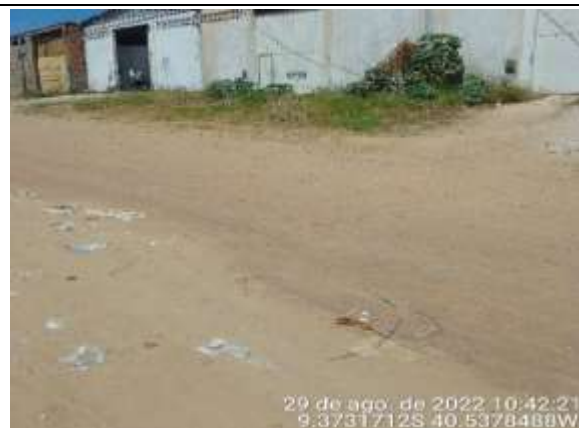
| Foto 303 – Trecho recalcado da via. | | Foto 304 – Rua transversal convergindo para a via. | |

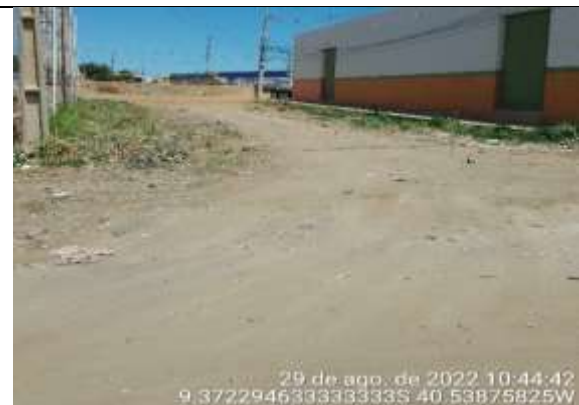
A via é um talvegue artificial, recebendo contribuição das ruas transversais, de acordo com o perfil de elevação (Foto 304). Há pontos baixos na via em suas interseções com as vias transversais (Foto 305), propiciando acúmulo de água na via. Além disso, há vala escavada em trecho da avenida, para auxílio do escoamento das águas pluviais, mas não há deságue adequado, além de se encontrar assoreada, com incidência de vegetação e resíduos sólidos (Foto 306).

| Foto 305 – Ponto baixo em interseção da via com rua transversal. | | Foto 306 – Vala escavada na via. | |

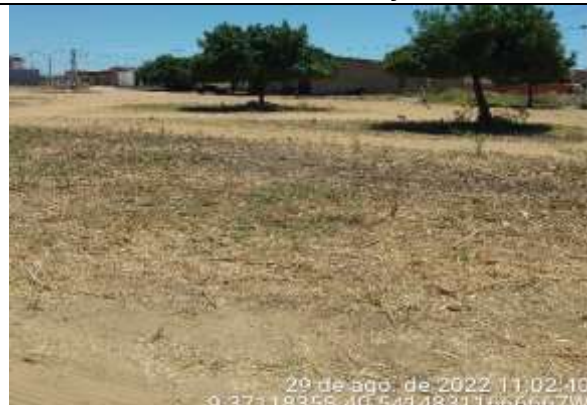
Em visita realizada no dia 29 de agosto de 2022, observou-se que a área do IPSEP não é pavimentada em seu trecho crítico, sem meio-fio e linha d'água (Foto 307). As soleiras das construções estão irregulares, com incidência de vegetação e resíduos sólidos (Foto 308). Há ocorrência de recalques ao longo da área, ocasionando em diversos pontos baixos, por haver tráfego de veículos pesados (Foto 309). Além disso, a via não possui sistema de drenagem implantado.

| Foto 307 – Área não pavimentada, sem meio-fio e linha d'água implantados. | | Foto 308 – Incidência de vegetação e resíduos sólidos nas soleiras irregulares da via. | |

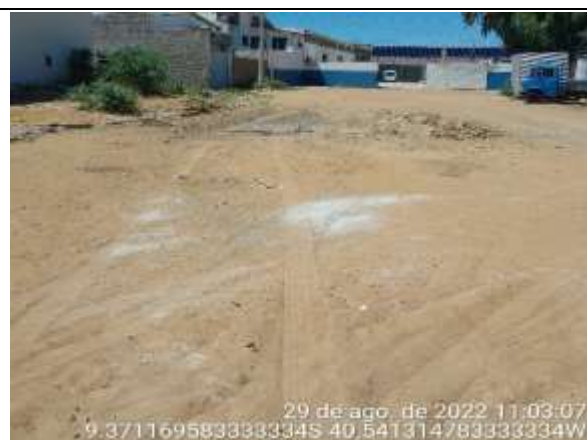
| Foto 309 – Trecho recalcado da área. | | Foto 310 – Área em nível mais baixo que os arredores. | |

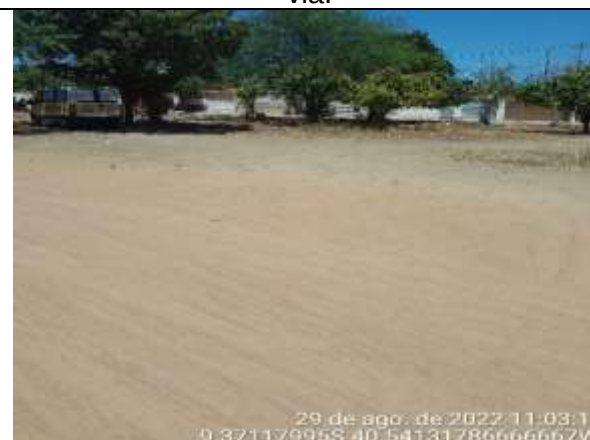
Esta área está em nível mais baixo que as vias ao seu redor (Foto 310), devendo receber contribuição de águas pluviais da microbacia local, causando alagamentos. Uma das vias que passam ao lado, a Rua Cruz de Malta, é pavimentada em paralelepípedo (Foto 311), ademais, a outras duas vias, a Tv. Agamenon Magalhães e a Rua Agrião, não são pavimentadas (Foto 312).

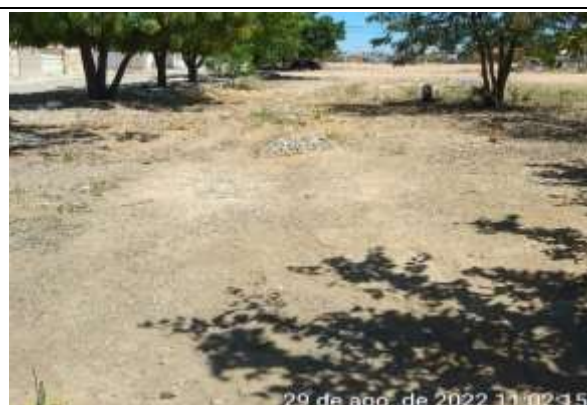
| Foto 311 – Rua Cruz de Malta ao lado da área. | | Foto 312 – Rua Agrião. | |

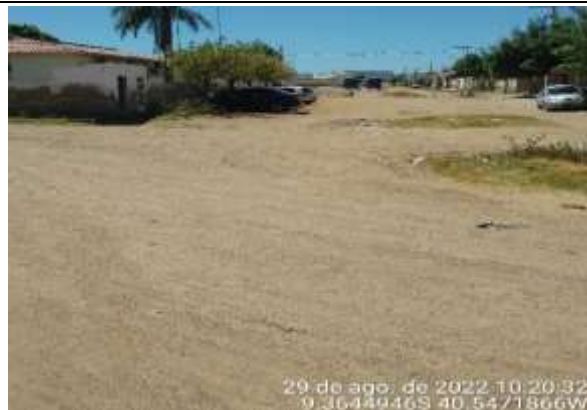
Em visita realizada no dia 29 de agosto de 2022, observou-se que o trecho crítico da Av. Santa Moxotó não é pavimentado, sem meio-fio e linha d'água (Foto 313). As soleiras das construções são irregulares, com incidência de vegetação e resíduos sólidos (Foto 314). Há ocorrência de recalques ao longo da via, ocasionando em diversos pontos baixos (Foto 315). Não há coleta de águas pluviais nos pontos baixos da via.

| Foto 313 – Trecho da via não pavimentado, sem meio-fio e linha d'água implantados. | | Foto 314 – Incidência de vegetação e resíduos sólidos nas soleiras irregulares da via. | |

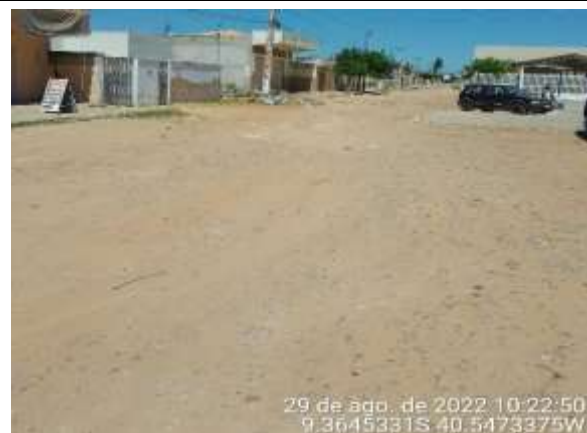
| Foto 315 – Trecho recalçado da via. | | Foto 316 – Ponto baixo na avenida. | |

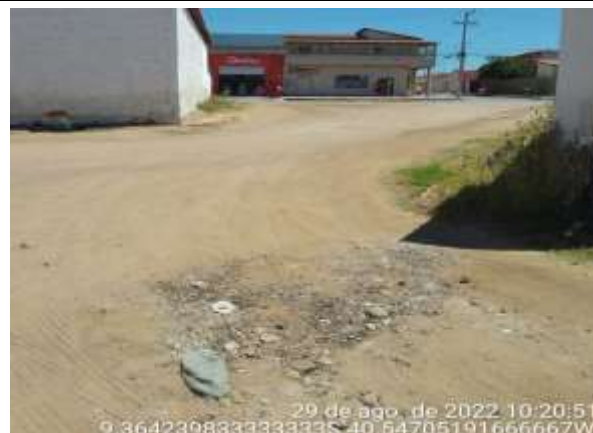
A avenida funciona como um talvegue artificial, recebendo contribuição de algumas vias transversais a ela, ocorrendo acúmulo de água na via em seus pontos baixos (Foto 316). No dia da visita, observou-se alagamento na avenida, na sua interseção com a Rua Valter Farias Gomes (Foto 317).

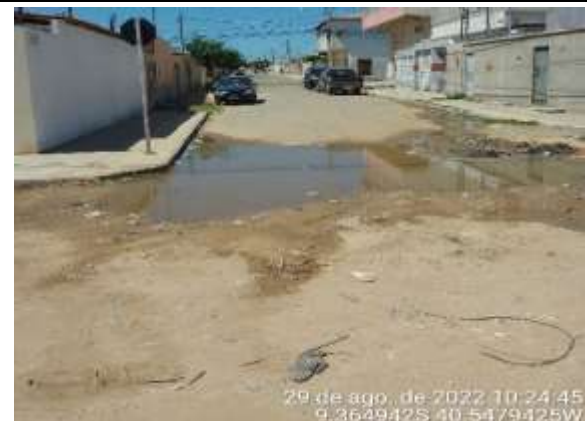
| Foto 317 – Acúmulo de água na interseção da avenida com rua transversal. | | | |

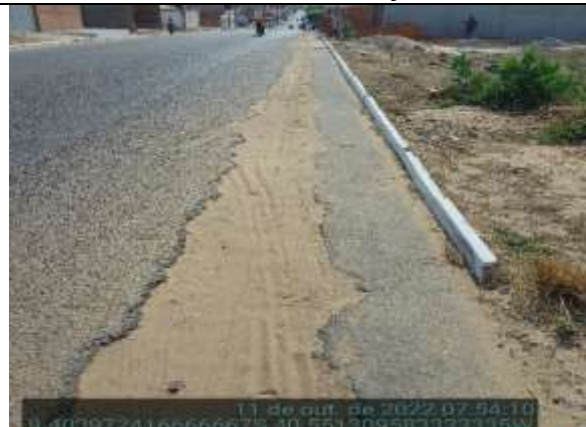
Em visita realizada no dia 11 de outubro de 2022, observou-se que a Rua Quinze é pavimentada, com meio-fio e linha d'água implantados, porém danificados e obstruídos por vegetação e sedimentos (Foto 318). Além disso, a via possui coleta de águas pluviais, por meio de caixa coletora, que aparenta estar ligada ao sistema de esgotamento sanitário da via (Foto 319). Observou-se que há caixa de ligação na via (Foto 320), sem tampa no dia da visita, com despejo inadequado de resíduos sólidos, além de incidência de vegetação e sedimentos em sua entrada.

| Foto 318 – Via pavimentada com meio-fio e linha d'água danificados. | | Foto 319 – Caixa coletora interligada ao sistema de esgotamento sanitário. | |

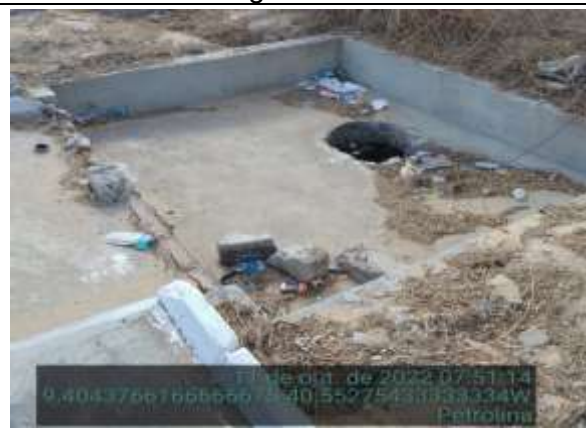
| Foto 320 – Caixa de ligação presente na via. | | Foto 321 – Ponto baixo na via, no seu cruzamento com o Riacho da Vitória. | |

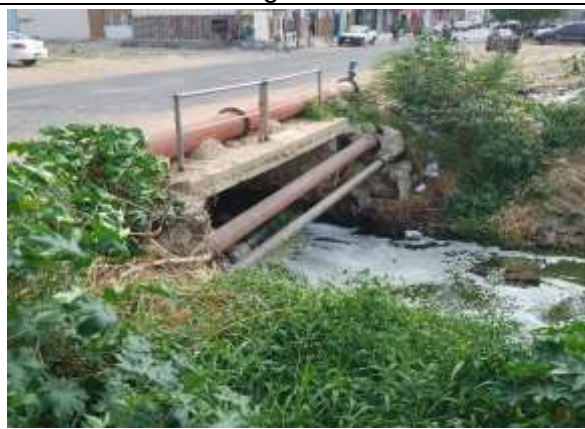
A via é um talvegue artificial, recebendo contribuição das ruas transversais a ela. O ponto baixo da via ocorre no seu cruzamento com o Riacho da Vitória (Foto 321), onde ocorre o deságue do sistema instalado na via por meio de boca de bueiro (Foto 322). Em época de chuva, com alta demanda de vazão, o canal deve transbordar, sendo a causa da inundação na Rua Quinze.

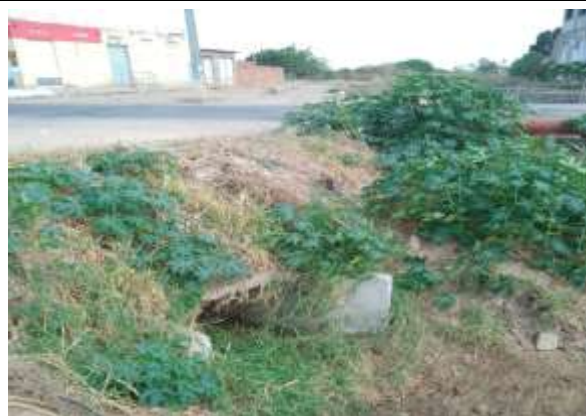
| Foto 322 – Deságue do sistema da via no Riacho da Vitória. | | | |

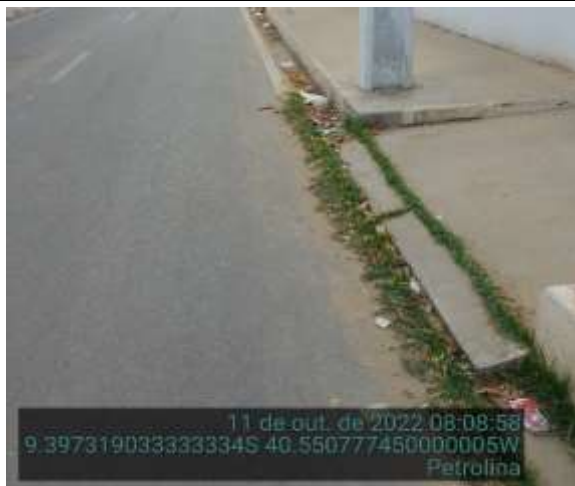
Em visita realizada no dia 11 de outubro de 2022, observou-se que a Rua Coco Verde é pavimentada, com meio-fio e linha d'água implantados, porém danificados e obstruídos por vegetação, sedimentos e rampas das residências (Foto 323). Observaram-se pontos na via em que o pavimento encontra-se danificado (Foto 324). A partir de ponto próximo ao cruzamento com a Rua do Sapotí (Foto 325), de um lado, o greide da via converge à interseção com a Rua do Morango (Foto 326), um dos pontos baixos da Rua Coco Verde. A Rua do Morango é pavimentada em paralelepípedo, com linha d'água obstruída por sedimentos e vegetação, e sem coleta de águas pluviais. Do outro lado, o greide converge para uma área de solo exposto, próximo ao Riacho da Vitória.

| Foto 323 – Via pavimentada com meio-fio e linha d'água obstruída. | | Foto 324 – Pavimento da via danificado. | |

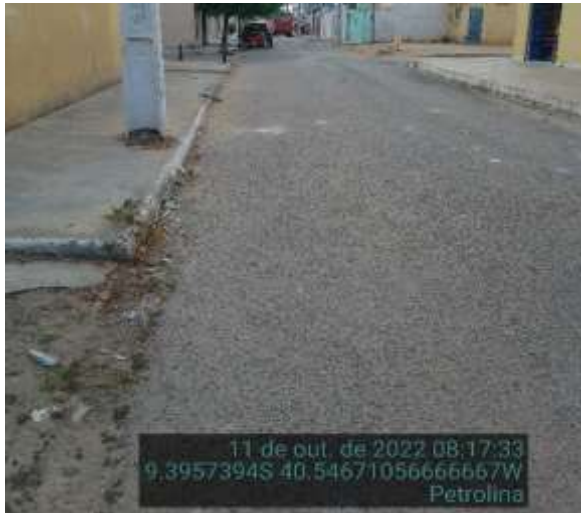
Observou-se que a Rua José Rodrigues também é pavimentada, com meio-fio e linha d'água implantados, porém também danificados e obstruídos por vegetação, sedimentos e rampas das residências (Foto 327). Observaram-se pontos na via em que o pavimento se encontra danificado, inclusive no caminho de escoamento das águas pluviais (Foto 328). A partir de ponto próximo ao cruzamento com a Rua do Sapotí (Foto 329), de um lado, o greide da via também converge à interseção com a Rua do Morango (Foto 330), um dos pontos baixos da Rua José Rodrigues. Do outro lado, o greide também converge para uma área de solo exposto, próximo ao Riacho da Vitória.

| Foto 327 – Via pavimentada com meio-fio e linha d’água obstruída. | | Foto 328 – Pavimento da via danificado, no caminho de escoamento da água. | |
