# **Elaboração do Plano e Projetos de Macro drenagem Petrolina/PE**

## **PRODUTO P4 – RELATÓRIO TÉCNICO PARCIAL III Volume I**

#### **Diagnóstico das áreas de risco do município de Petrolina/PE Tomo III**

Petrolina/PE  
Maio, 2023

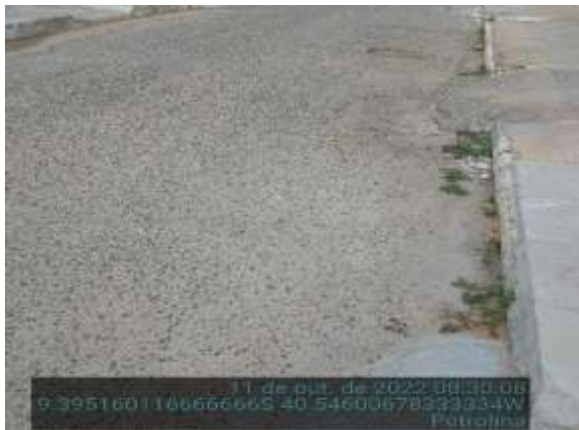
Analogamente as vias anteriores, a Rua João Meireles também é pavimentada, com meio-fio e linha d'água implantados, porém com os mesmos problemas das vias anteriores (Foto 331). Também se observaram pontos na via em que o pavimento se encontra danificado (Foto 332). A partir de ponto próximo ao cruzamento com a Rua do Sapotí (Foto 333), de um lado, o greide da via também converge à interseção com a Rua do Morango, um dos pontos baixos da Rua João Meireles (Foto 334). Esta via se interliga com a Rua José Rodrigues por meio de um beco na Rua do Morango (Foto 335). Do outro lado, o greide da via também converge para uma área de solo exposto, próximo ao Riacho da Vitória (Foto 336).

| Foto 331 – Via pavimentada com meio-fio e linha d'água obstruída. | | Foto 332 – Pavimento da via danificado. | |

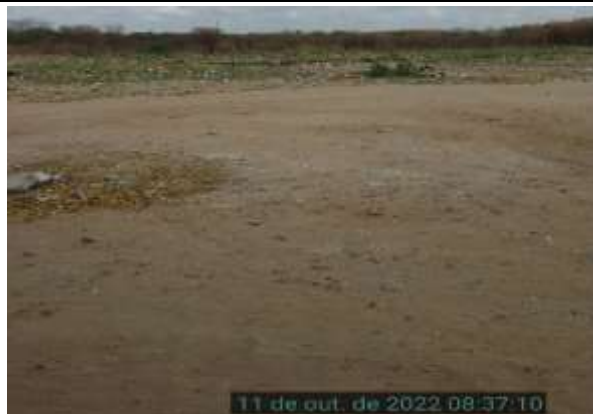
| Foto 335 – Beco que interliga a via com a Rua José Rodrigues. | | Foto 336 – Área de solo exposto em um dos extremos da via. | |

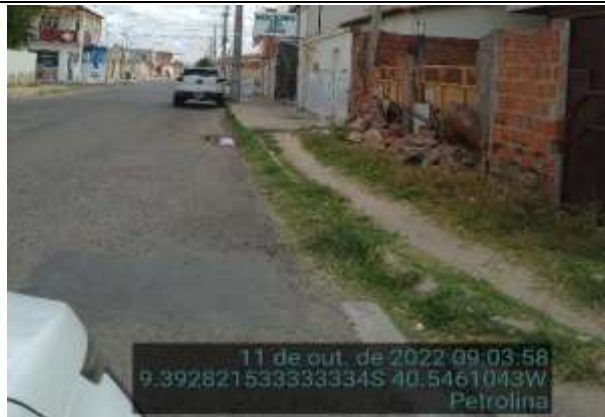
Em visita realizada no dia 11 de outubro de 2022, observou-se que a Rua do Sapotí é pavimentada com meio-fio e linha d'água implantados (Foto 337), se encontra obstruída em alguns pontos por resíduos sólidos, sedimentos e vegetação (Foto 338). Observou-se a ocorrência de pontos danificados no pavimento ao longo da rua (Foto 339). Além disso, a via não possui sistema de drenagem profunda implantado.

| Foto 337 – Via pavimentada com meio-fio e linha d'água implantados. | | Foto 338 – Obstrução da linha d'água por sedimentos, vegetação e resíduos. | |

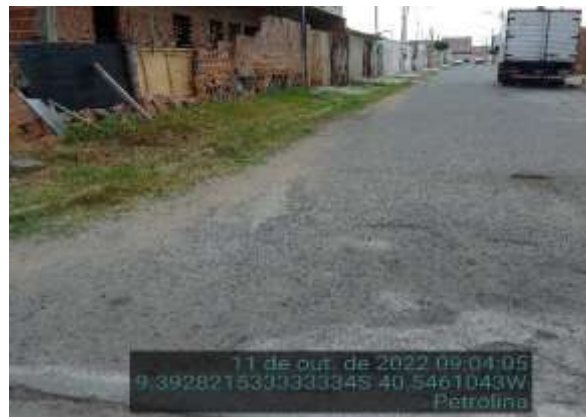
| Foto 339 – Ponto danificado do pavimento da via. | | Foto 340 – Interseção da via com a Rua 03, ponto baixo da via. | |

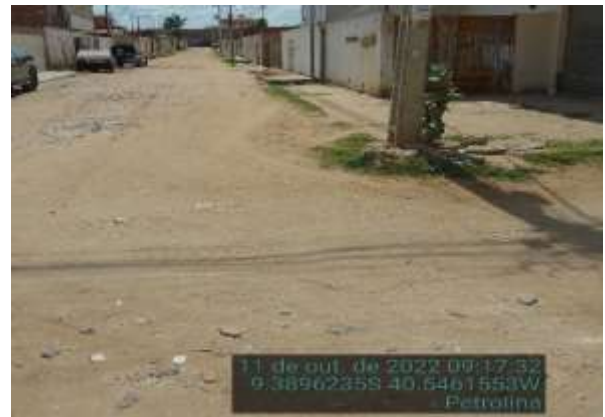
A via é um talvegue artificial, recebendo contribuição de ruas transversais, como a Rua 03 (Rua José Corrêa Moxotó) (Foto 340) e a Rua 04 (Rua Paulina Alves Cardoso). A interseção da via com essas ruas mencionadas é importante, pois o ponto baixo na via ocorre nessa área. É importante salientar que esse trecho da Rua do Sapotí não é pavimentado, com pontos recalçados (Foto 341). Não há sistema de drenagem no ponto baixo da via, acumulando água neste local.

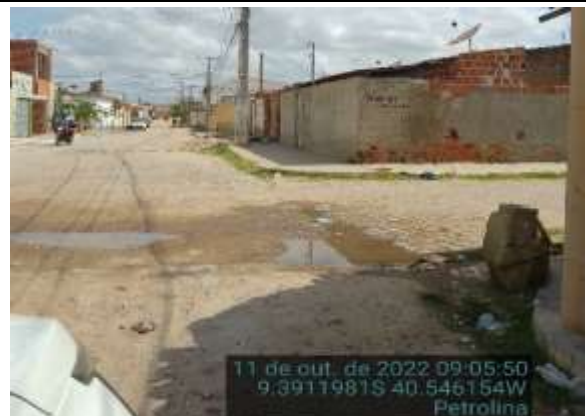
| Foto 341 – Trecho não pavimentado da via. | | | |

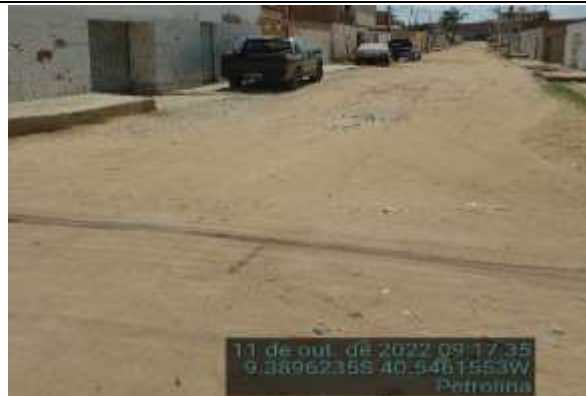
Em visita realizada no dia 11 de outubro de 2022, observou-se que a Rua 03 (Rua José Corrêa Moxotó) não é pavimentada, sem meio-fio e linha d'água (Foto 342). As soleiras das construções estão irregulares, com incidência de vegetação e sedimentos, além de haver rampas das residências (Foto 343). Há ocorrência de recalques ao longo da via, ocasionando em pontos baixos (Foto 344). Além disso, a via não possui sistema de drenagem implantado. Os pontos baixos da via estão em sua interseção com a Rua do Sapotí (Foto 345) e com a Av. 03 (Foto 346).

| Foto 342 – Via não pavimentada, sem meio-fio e linha d'água implantados. | | Foto 343 – Incidência de vegetação e sedimentos nas soleiras irregulares da via. | |

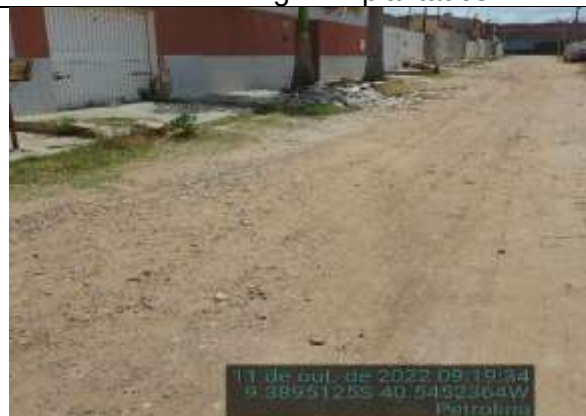
| Foto 344 – Ocorrência de recalques na via. | | Foto 345 – Interseção da via com a Rua do Sapotí. | |

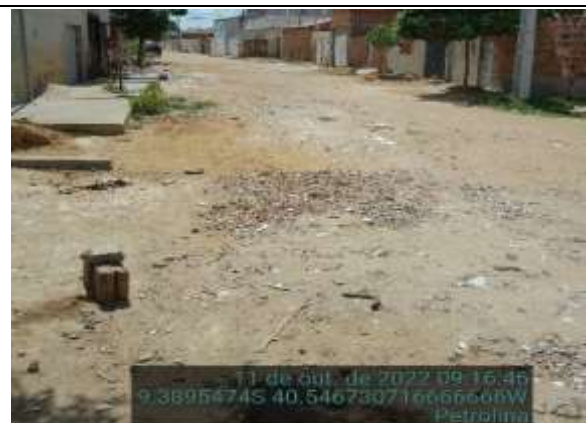
| Foto 346 – Área próxima a interseção da via com a Av. 03. | | | |

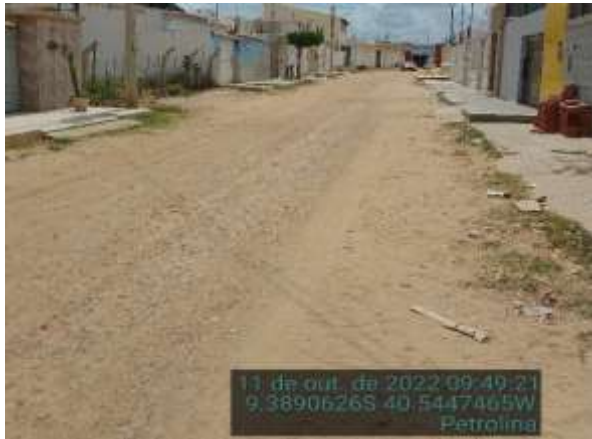
Analogamente, a Rua 04 (Rua Paulina Alves Cardoso) não é pavimentada, sem meio-fio e linha d'água (Foto 347). As soleiras das construções estão irregulares, com incidência de vegetação e sedimentos, além de haver rampas das residências (Foto 348). Há ocorrência de recalques ao longo da via, ocasionando em pontos baixos (Foto 349). Além disso, a via não possui sistema de drenagem implantado. Os pontos baixos da via estão em sua interseção com a Rua do Sapotí (Foto 350) e com a Av. 03 (Foto 351). Os alagamentos nas vias devem ocorrer principalmente nos pontos baixos indicados anteriormente, por não haver coleta de águas pluviais.

| Foto 347 – Via não pavimentada, sem meio-fio e linha d'água implantados. | | Foto 348 – Incidência de vegetação e sedimentos nas soleiras irregulares da via. | |

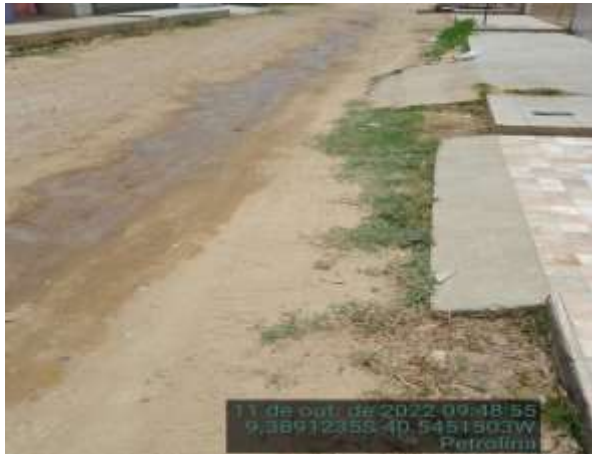
| Foto 349 – Ocorrência de recalques na via. | | Foto 350 – Interseção da via com a Rua do Sapotí. | |

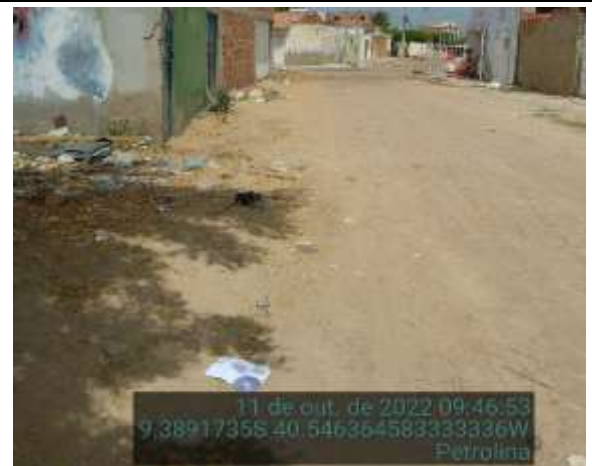
| Foto 351 – Área próxima a interseção da via com a Av. 03. | | | |

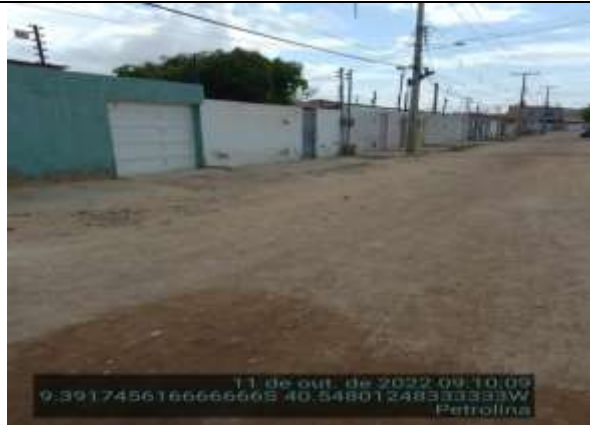
Em visita realizada no dia 11 de outubro de 2022, observou-se que a Rua do Araçá não é pavimentada, sem meio-fio e linha d'água (Foto 352). As soleiras das construções estão irregulares, com incidência de vegetação e sedimentos (Foto 353). Há ocorrência de recalques ao longo da via, ocasionando em pontos baixos com acúmulo de água (Foto 354). Além disso, a via não possui sistema de drenagem implantado.

| Foto 352 – Via não pavimentada, sem meio-fio e linha d'água implantados. | | Foto 353 – Incidência de vegetação e sedimentos nas soleiras irregulares da via. | |

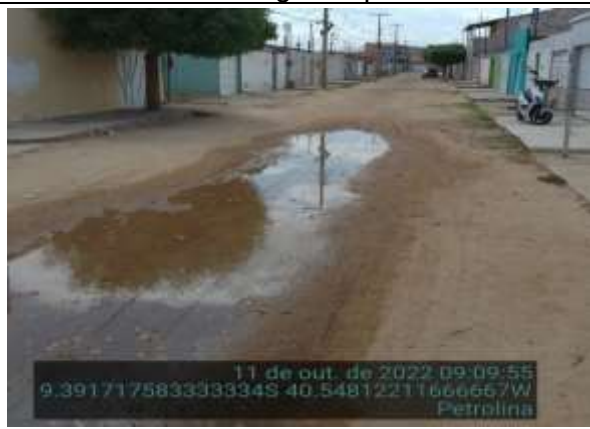
| Foto 354 – Ocorrência de recalques na via, ocasionando em acúmulo de água. | | Foto 355 – Greide da via convergindo em direção à Av. Tapuio. | |

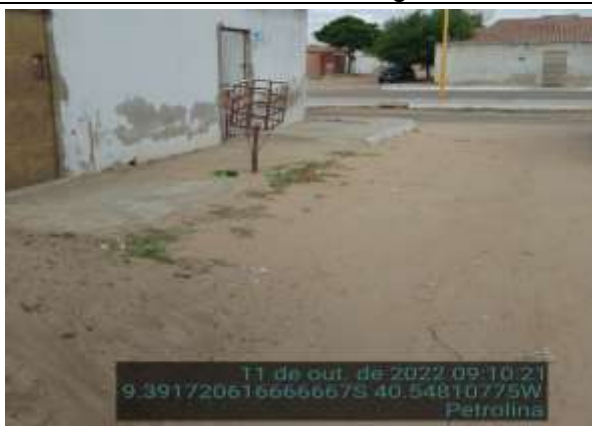
O greide da Rua do Araçá segue em direção à Av. Tapuio, que é um talvegue artificial (Foto 355). Nessa avenida há um canal, o Canal da Av. Tapuio, que contribui para o Riacho da Vitória. De acordo com o perfil de elevação da Av. 03, via transversal a Rua do Araçá, a interseção entre as duas vias é um ponto alto na avenida (Foto 356), podendo, assim, parte da contribuição desta avenida ir em direção à Rua do Araçá, agravando o problema de alagamento da rua.

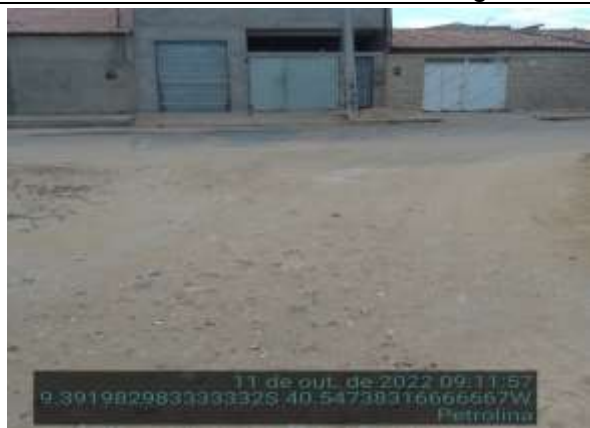
| Foto 356 – Ponto alto na interseção da via com a Av. 03. | | | |

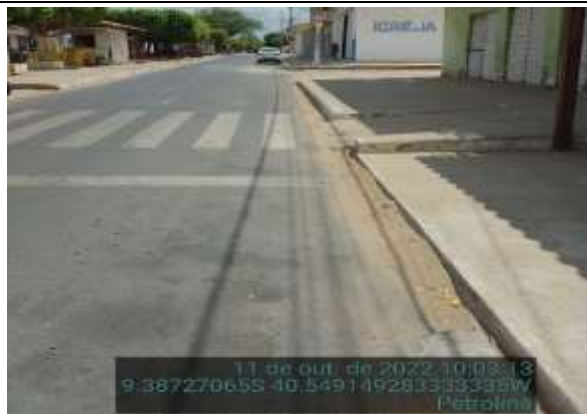
Em visita realizada no dia 11 de outubro de 2022, observou-se que a Av. Prof. Simão Amorim Durando é pavimentada, com meio-fio e linha d'água implantados (Foto 357). Esta se encontra obstruída por sedimentos e vegetação em alguns pontos, além de haver obstrução por rampas de residências (Foto 358). Além disso, a via possui sistema de drenagem profunda implantado, constituído por caixas coletoras (Foto 359) e bocas-de-lobo (Foto 360), com incidência de sedimentos e resíduos em sua entrada, e algumas com tampas danificadas.

| Foto 357 – Via pavimentada com meio-fio e linha d'água implantados. | | Foto 358 – Linha d'água obstruída por rampas das residências, sedimentos e vegetação. | |

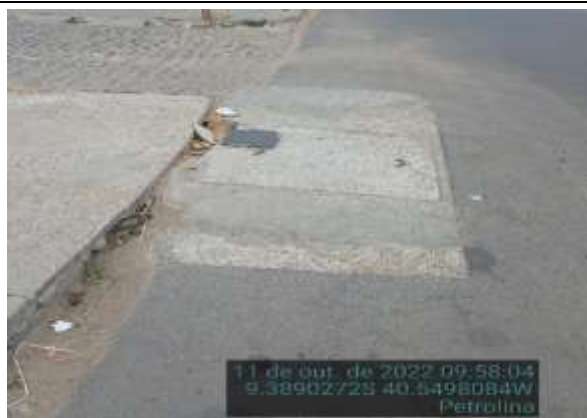
| Foto 359 – Caixa coletora obstruída na via | | Foto 360 – Boca-de-lobo presente na via. | |

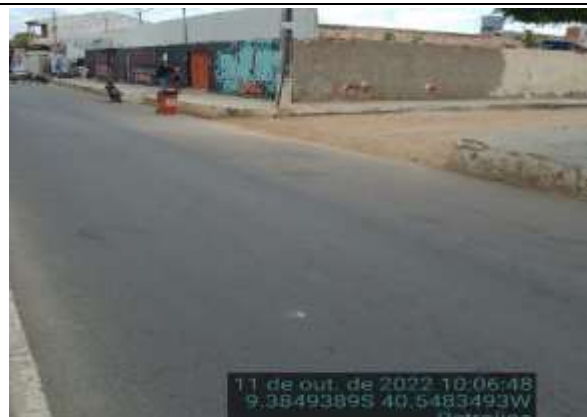
A via é um talvegue artificial, recebendo contribuição das ruas transversais a ela (Foto 361). Há dois pontos baixos na via, com coleta das águas pluviais, onde se localizam os dispositivos de drenagem mencionados anteriormente. Porém, a área alagável indicada ocorre próximo ao meio da via, onde não há coleta de águas pluviais (Foto 362).

| Foto 361 – Interseção entre a via e rua transversal a ela. | | Foto 362 – Trecho da área alagável indicada. | |

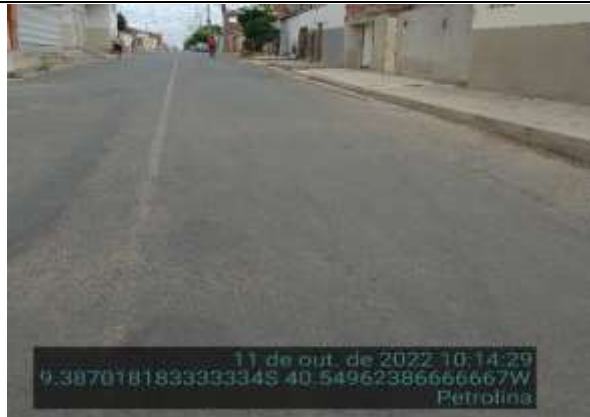
Em visita realizada no dia 11 de outubro de 2022, observou-se que a Av. Alto Grande é pavimentada, com meio-fio e linha d'água implantados (Foto 363). Esta se encontra obstruída por sedimentos e vegetação em alguns pontos (Foto 364). Além disso, a via possui sistema de drenagem profunda implantado, constituído por bocas-de-lobo (Foto 365), com incidência de sedimentos e resíduos em sua entrada, e algumas obstruídas (Foto 366).

| Foto 363 – Via pavimentada com meio-fio e linha d'água implantados. | | Foto 364 – Linha d'água obstruída por sedimentos, resíduos e vegetação. | |

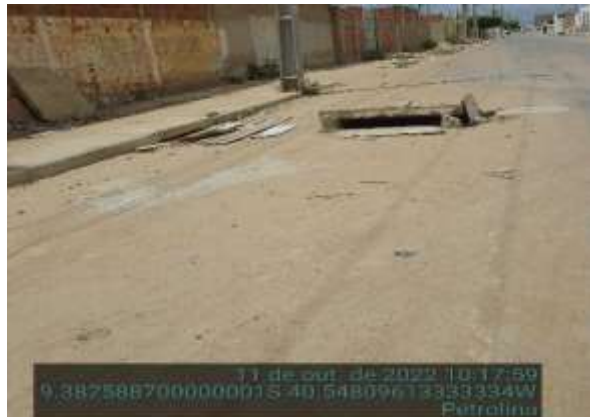
| Foto 365 – Boca-de-lobo obstruída na via. | | Foto 366 – Boca-de-lobo com incidência de sedimentos e resíduos na via. | |

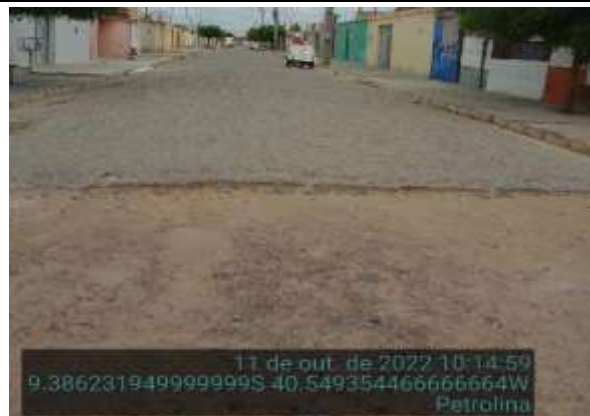
A via é um talvegue artificial, recebendo contribuição de ruas transversais a ela (Foto 367). Há dois pontos baixos na via. Em um deles, há coleta das águas pluviais, onde se localizam os dispositivos de drenagem mencionados anteriormente. O outro ponto ocorre nas proximidades da interseção da via com a Rua Sezalina de Freitas Sá. Não há coleta de águas pluviais nesta área (Foto 368).

| Foto 367 – Interseção entre a via e rua transversal a ela. | | Foto 368 – Trecho da área alagável indicada. | |
