## **ESTUDO TÉCNICO PRELIMINAR - ETP Nº 006/2026 – DEPO**

**Recife, 2026**

### 2.1.3. Registro Fotográfico amostral da Sede Administrativa

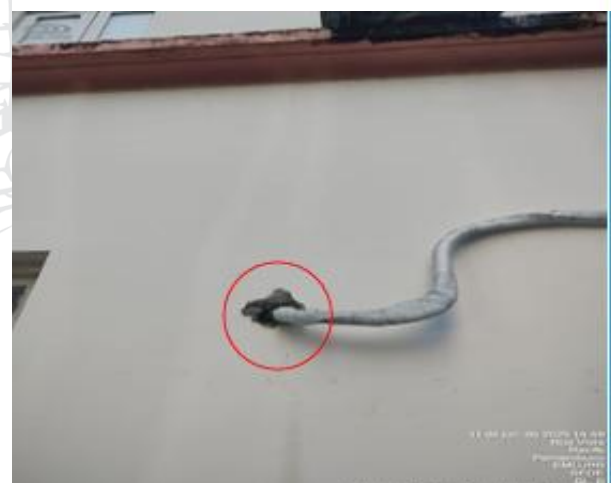
**Foto 17: BL B, elemento de mangueira do ar-condicionado foi instalado sem fechamento da abertura de passagem do duto.**

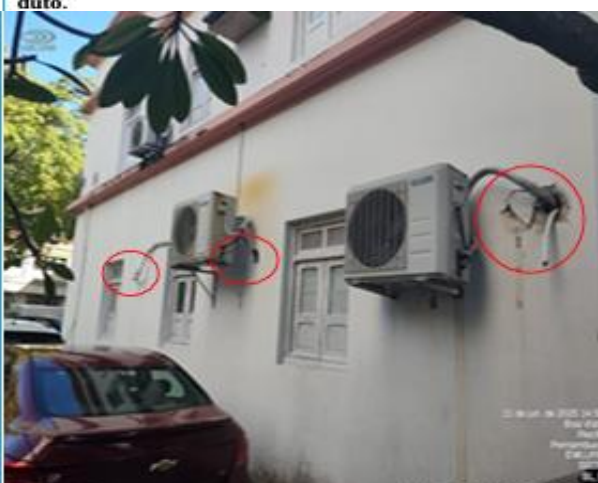
**Foto 18: BL B, elemento de mangueira do ar-condicionado foi instalado sem fechamento da abertura de passagem do duto.**

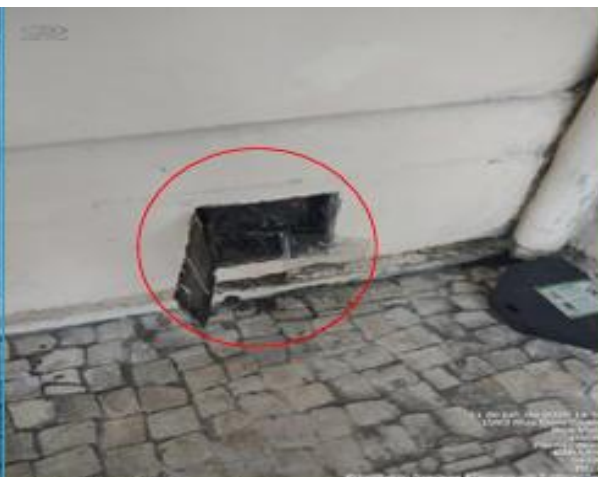
**Foto 28: BL A, ponto de energia com tampa danificada.**

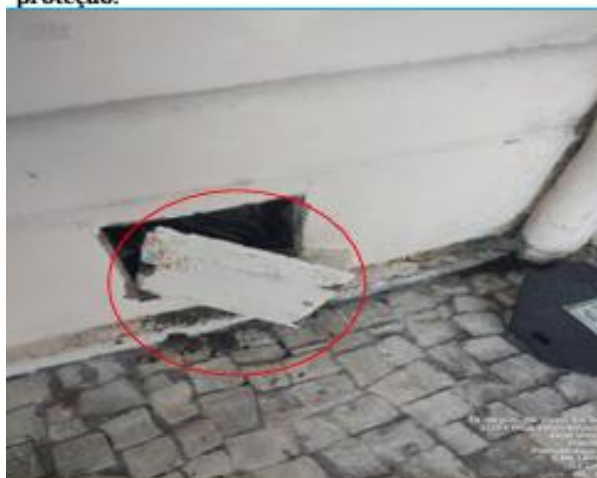
**Foto 29: BL A, ponto de energia com tampa danificada.**

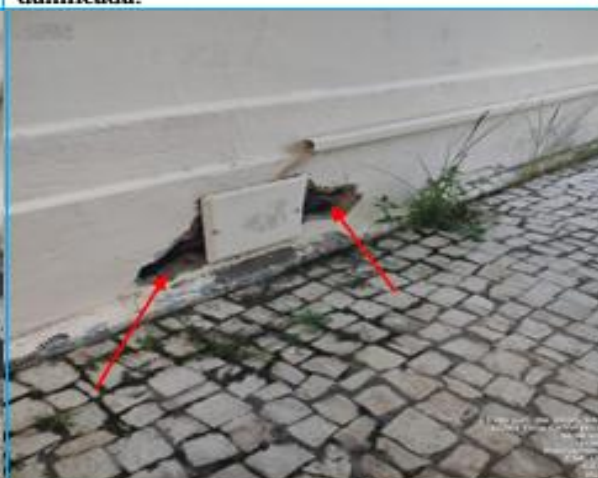
**Foto 30: BL A, ponto de energia com abertura na periferia da caixa de proteção.**

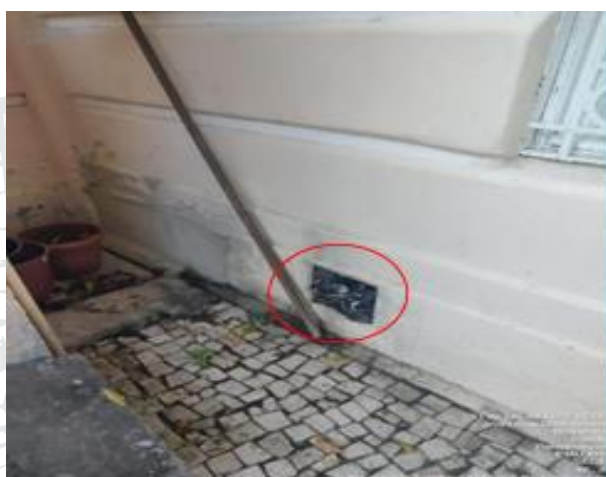
**Foto 31: BL A, ponto de energia sem tampa de proteção.**

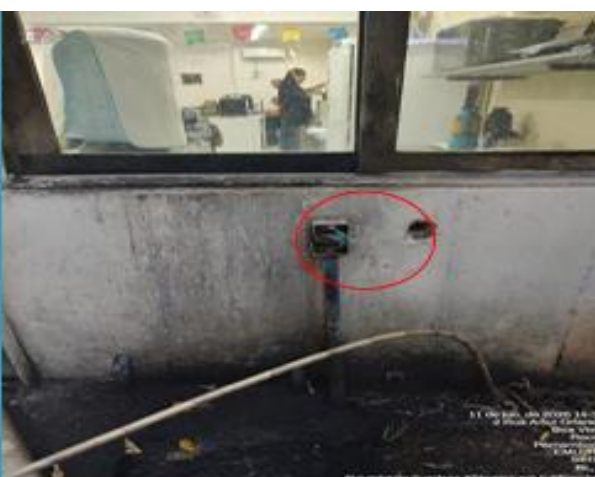
**Foto 32: BL C por trás do DRH, ponto de energia sem tampa de proteção.**

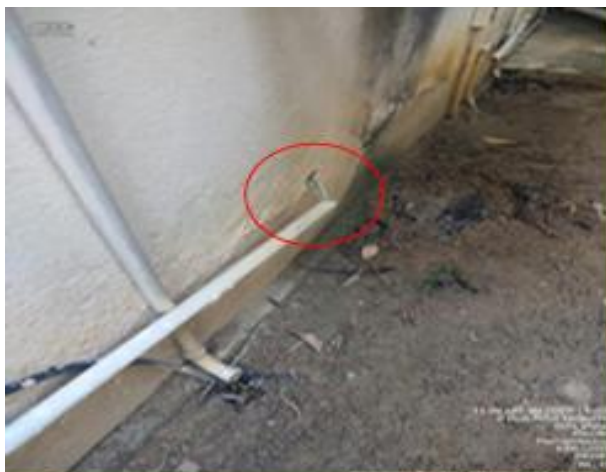
**Foto 33: BL C por trás do DRH, eletrodutos com cabos expostos, sem fazer a função de proteção.**

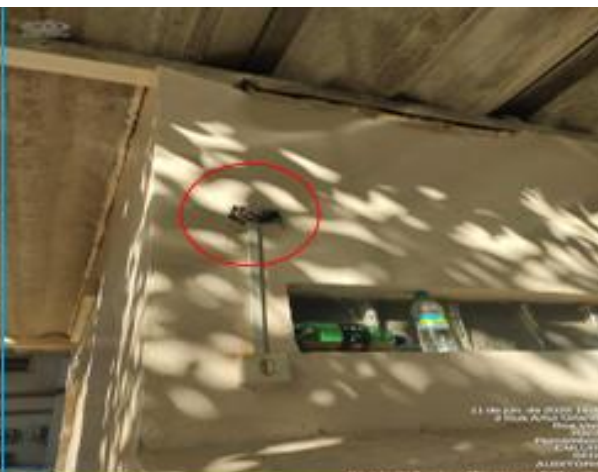
**Foto 34: Anexo Auditório, ponto de energia sem tampa de proteção.**

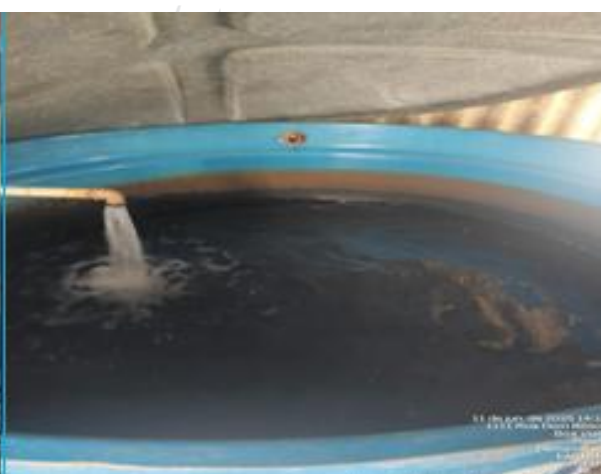
**Foto 38: BL A, funcionamento do acionamento da bomba hidráulica em bom estado.**

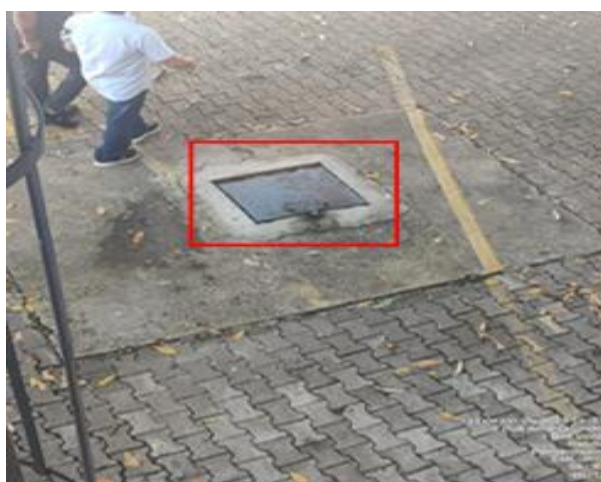
**Foto 39: BL C, reservatório inferior precisando de limpeza.**

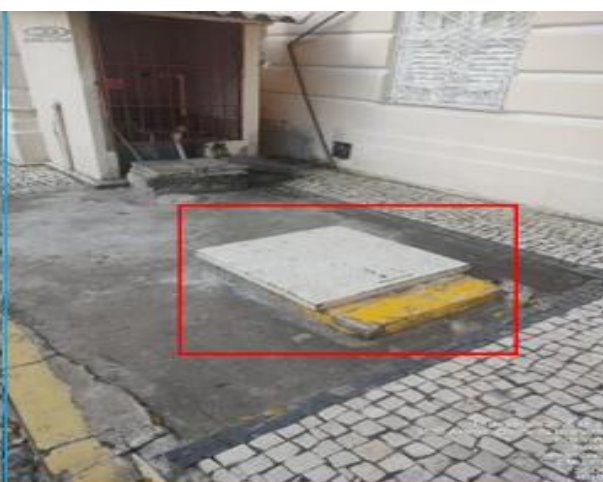
**Foto 40: BL A, reservatório inferior precisando de limpeza.**

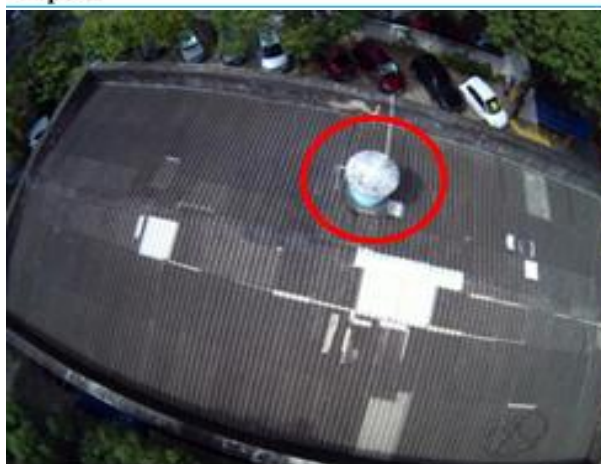
**Foto 41: BL B, reservatório superior precisando de limpeza.**

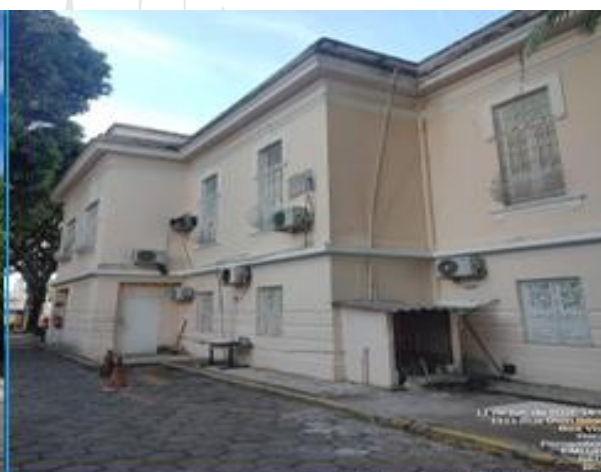
**Foto 44: BL A, precisando de limpeza e pintura.**

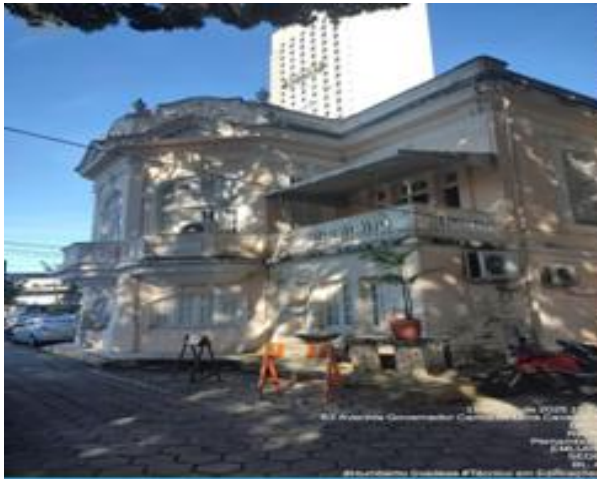
Foto 45: BL A, precisando de limpeza e pintura.

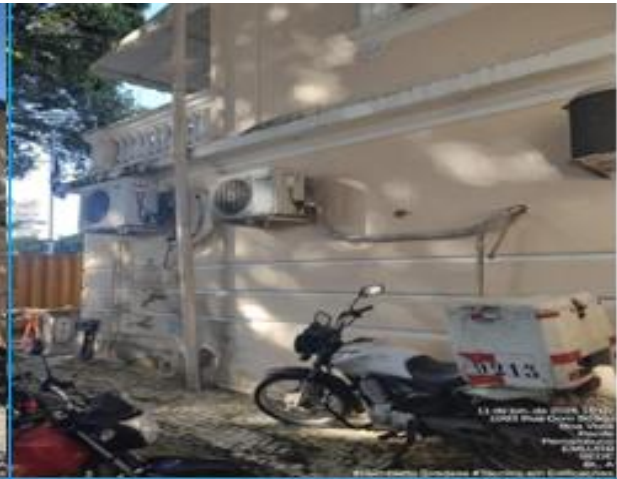
Foto 46: BL A, precisando de limpeza e pintura.

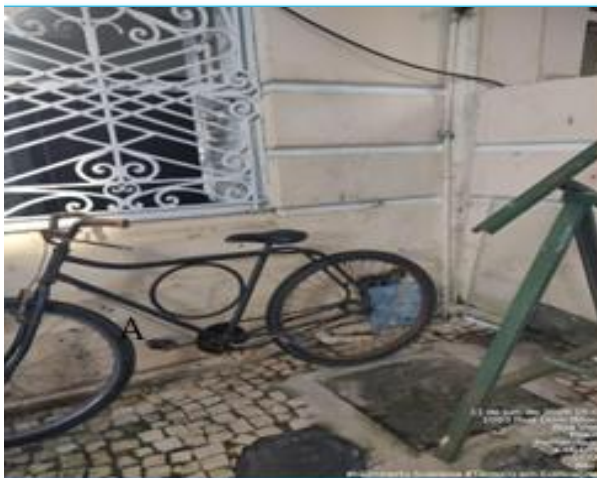
Foto 47: BL A, precisando de limpeza e pintura.

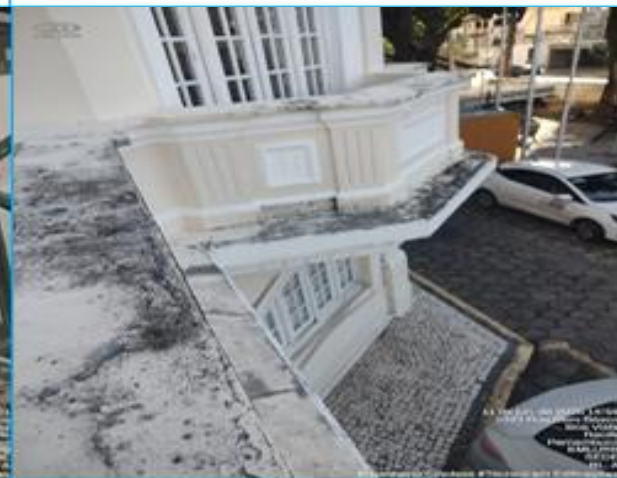
Foto 48: BL A, precisando de limpeza e pintura.

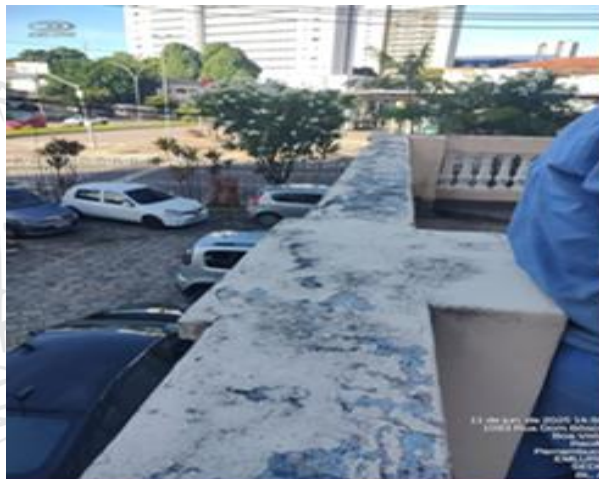
Foto 49: BL A, escadaria externa precisando de limpeza e pintura.

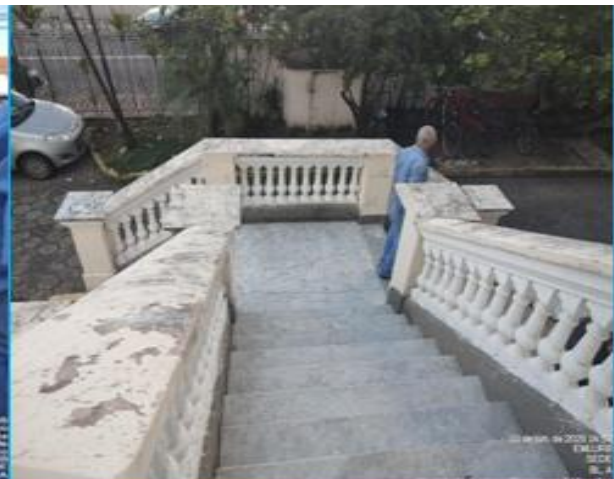
Foto 50: BL A, escadaria externa precisando de limpeza e pintura.

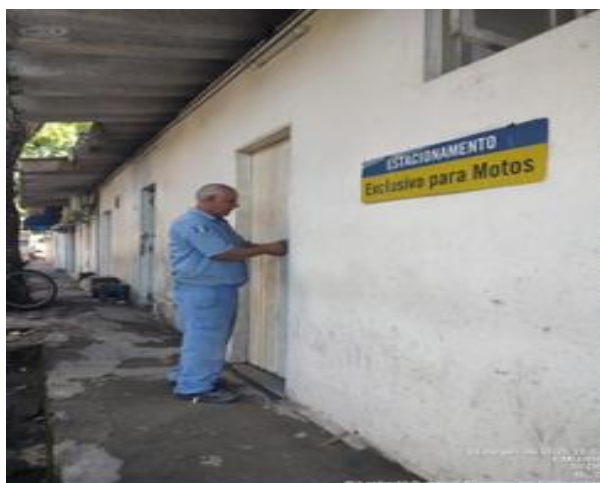
Foto 53: BL D, precisando de limpeza e pintura.

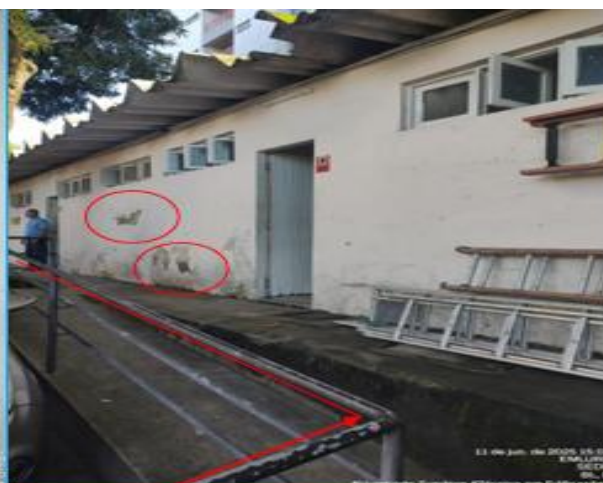
Foto 54: BL D, precisando de limpeza e pintura nas paredes e corrimão.

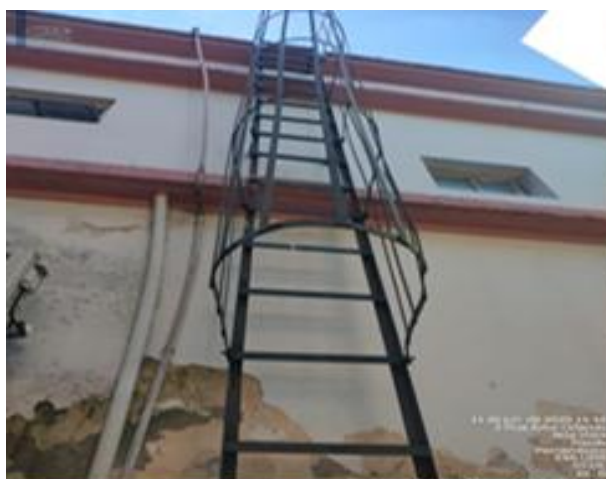
Foto 55: BL B, precisando de limpeza e pintura nas paredes e escada em aço de acesso a cobertura.

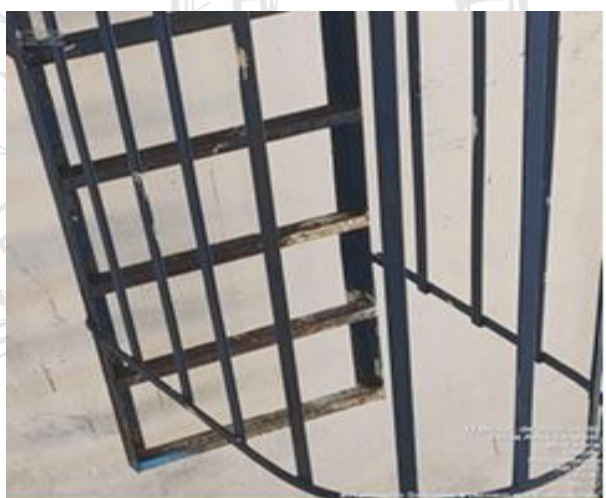
Foto 57: BL C, precisando pintura na escada de aço com acesso a cobertura.

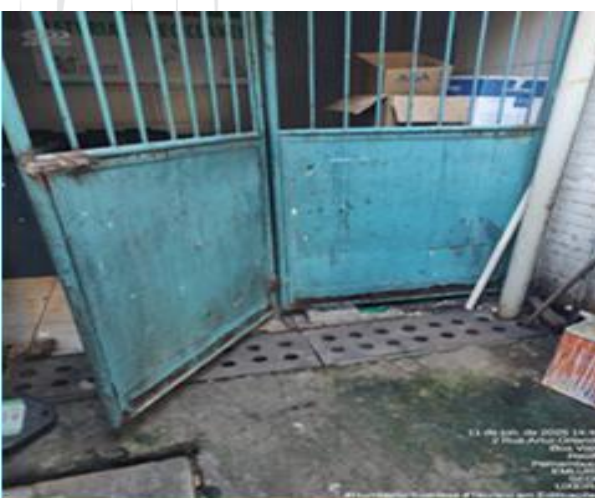
Foto 58: BL C, precisando pintura no portão da lixeira.

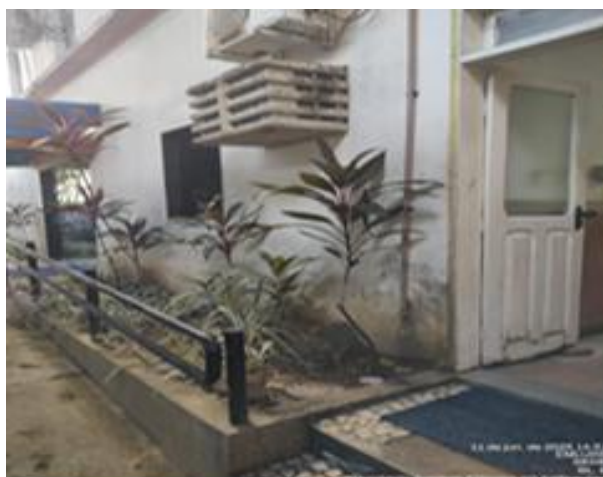
**Foto 59: BL B, Necrópoles, precisando de limpeza e pintura nas paredes e corrimão.**

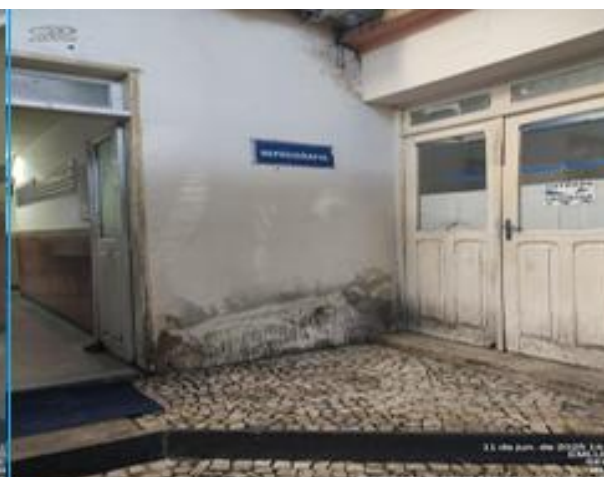
**Foto 60: Acesso ao BL B, precisando de limpeza e pintura nas paredes.**

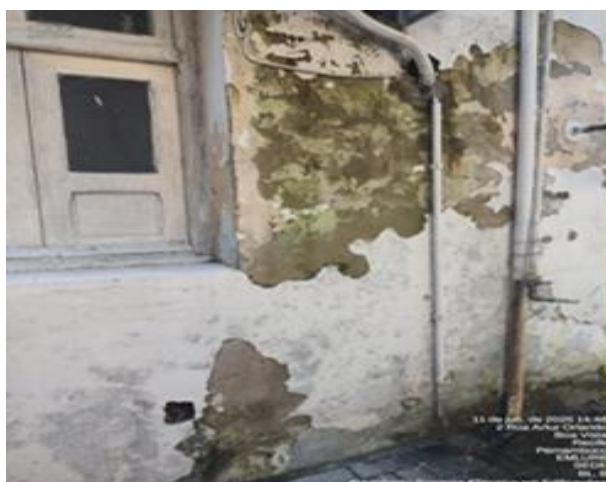
**Foto 61: BL B, precisando de limpeza e pintura nas paredes.**

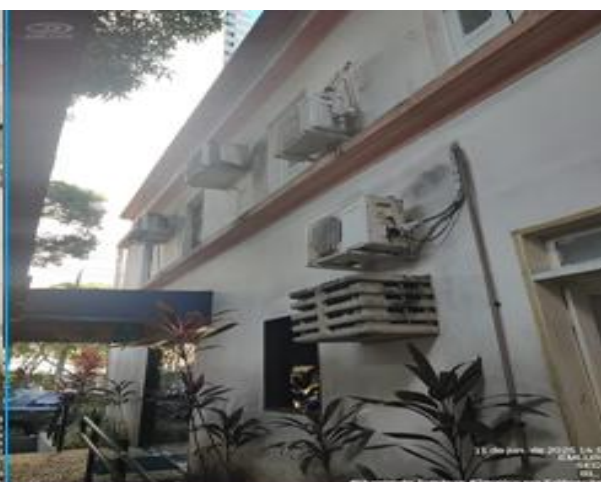
**Foto 62: BL B, Necrópoles, precisando de limpeza e pintura nas paredes e corrimão.**

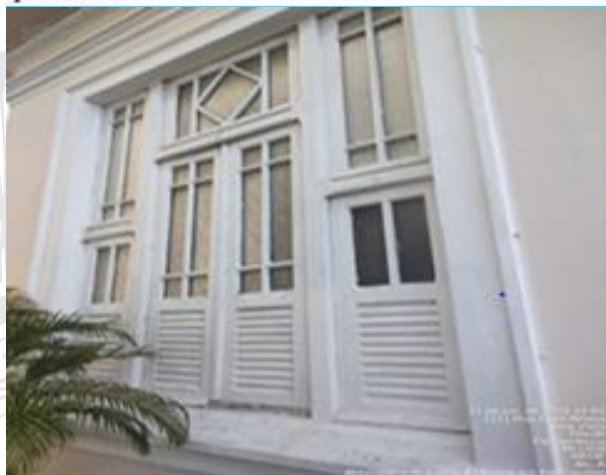
**Foto 63: BL A, pintura das janelas venezianas para conservação.**

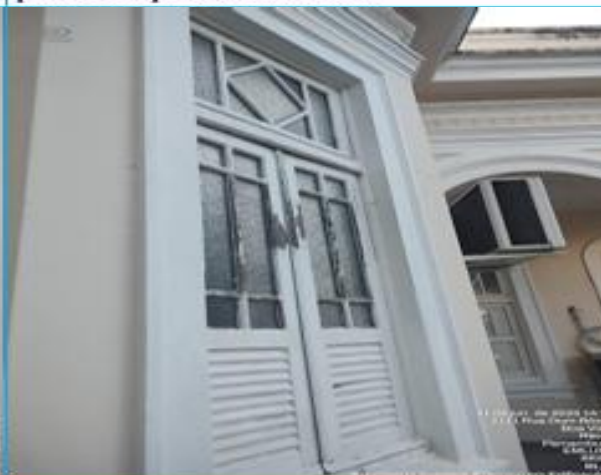
**Foto 64: BL A, pintura das janelas venezianas para conservação.**

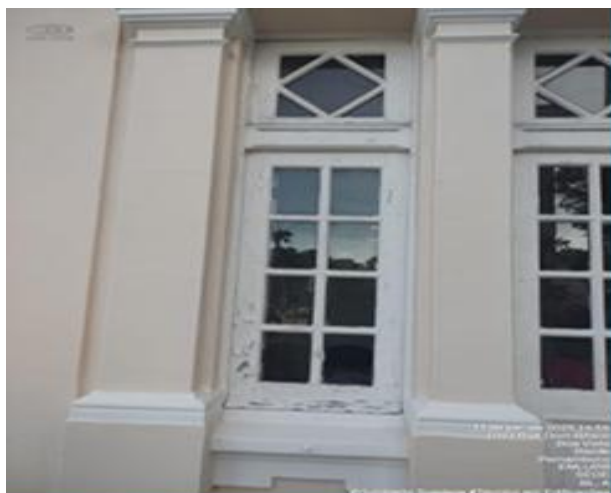
Foto 65: BL A, pintura das janelas venezianas para conservação.

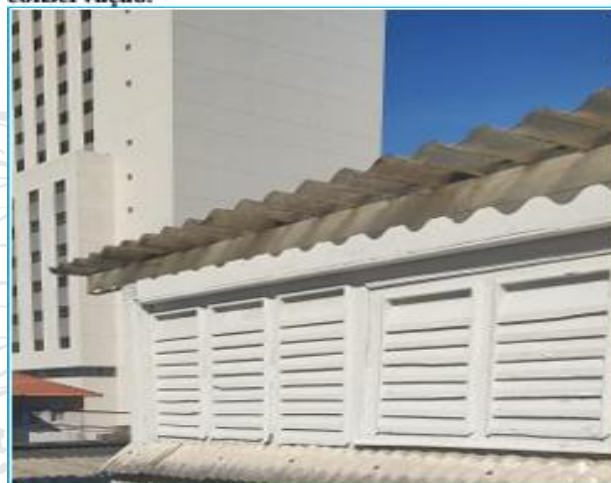
Foto 69: BL A, pintura das janelas venezianas da cúpula para conservação.

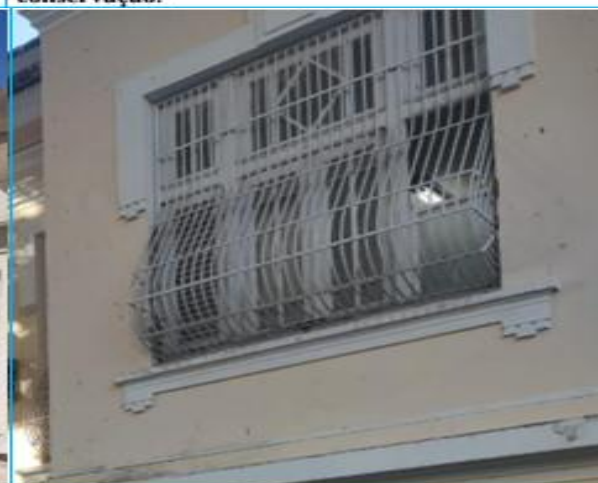
Foto 70: BL A, pintura das janelas venezianas para conservação.

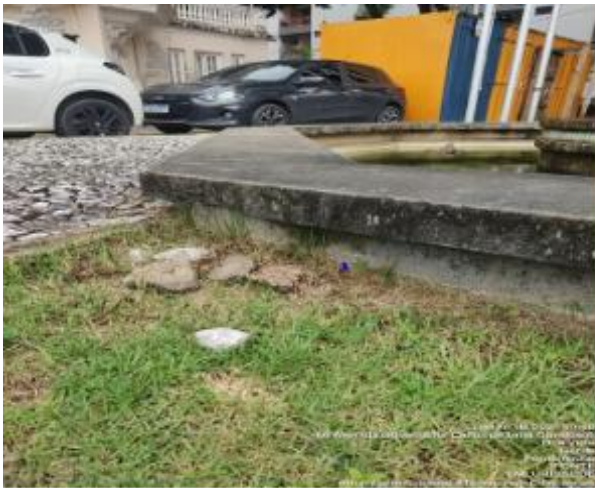
Foto 03: Mureta perimetral sem impermeabilizante

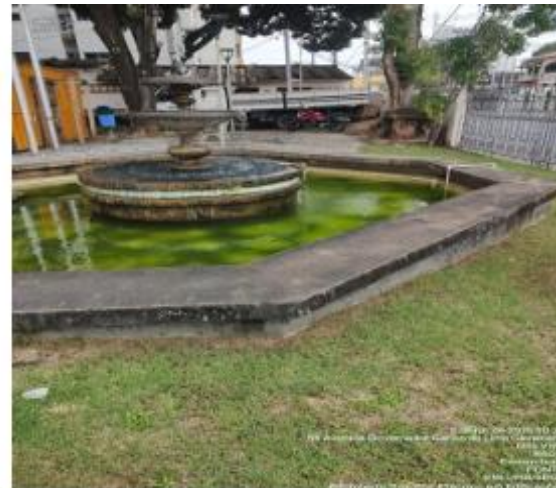
Foto 04: pedestal central com sujeira

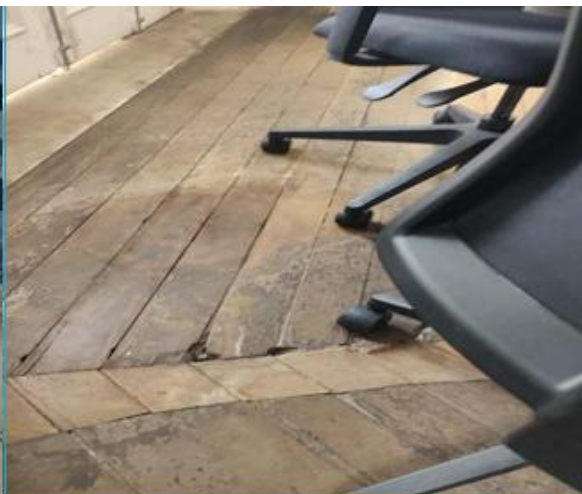
Foto 26: Piso de tacos com reentrâncias e buracos.

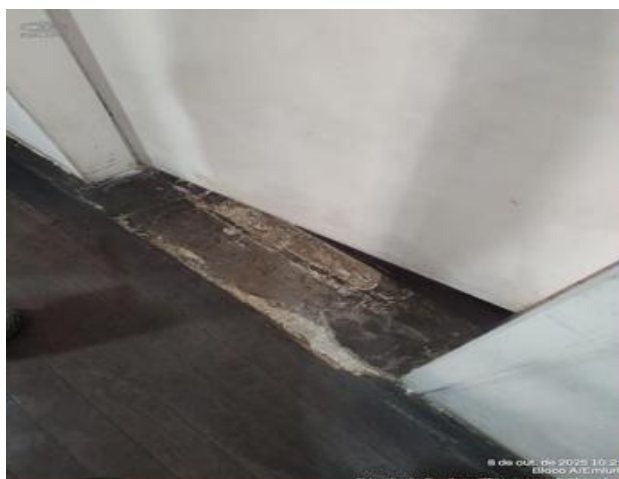
Foto 27: Piso sem soleira em tacos (Sala da DAF)

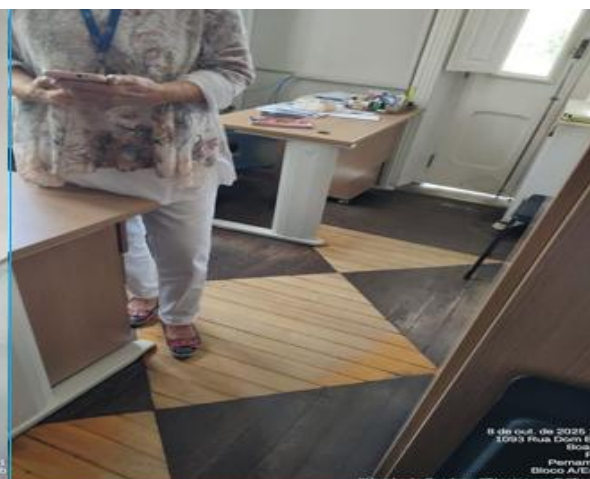
Foto 28: Piso opaco devido a abrasão com material de limpeza inadequado.

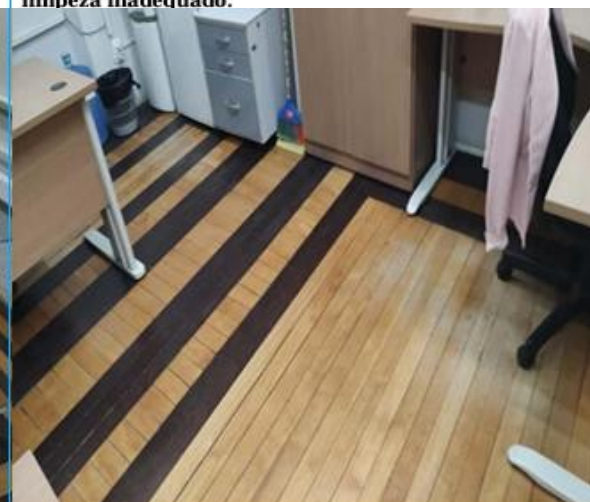
Foto 30: Piso precisando ser envernizado.

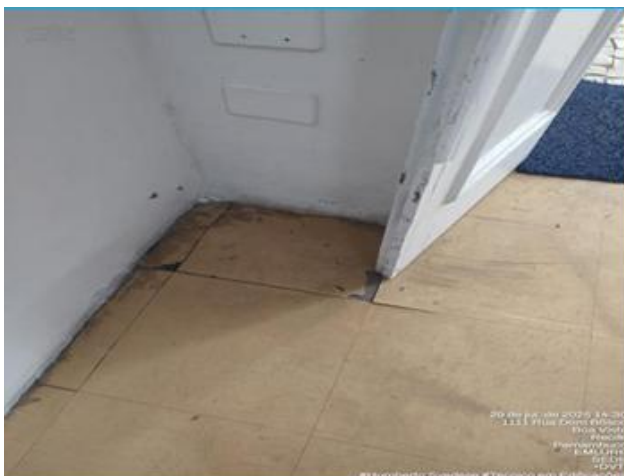
Foto 33: Bloco A entrada, piso em destacamento e desgaste com abrasão.

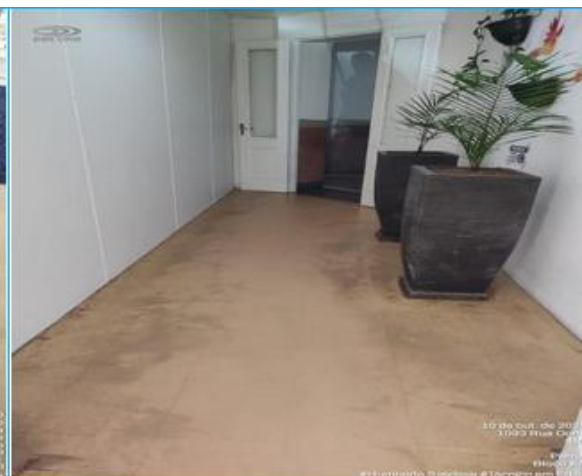
Foto 34: Bloco A entrada, piso em destacamento e desgaste com abrasão.

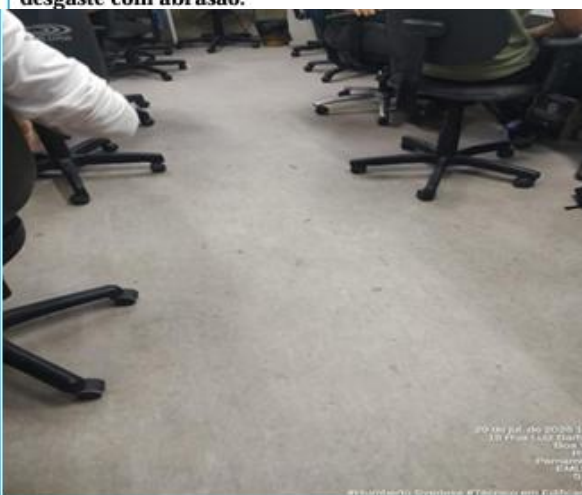
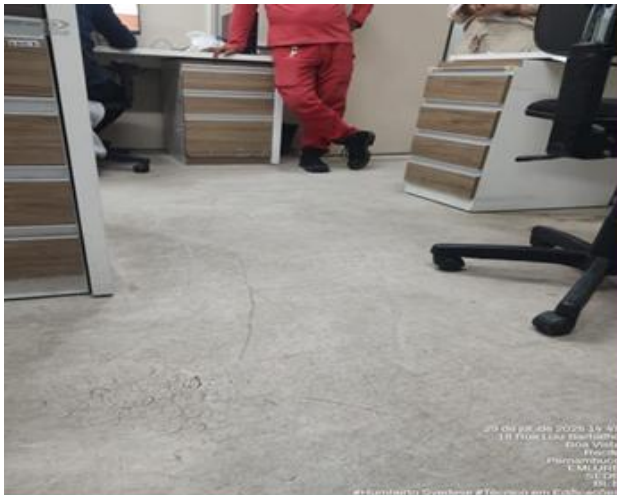
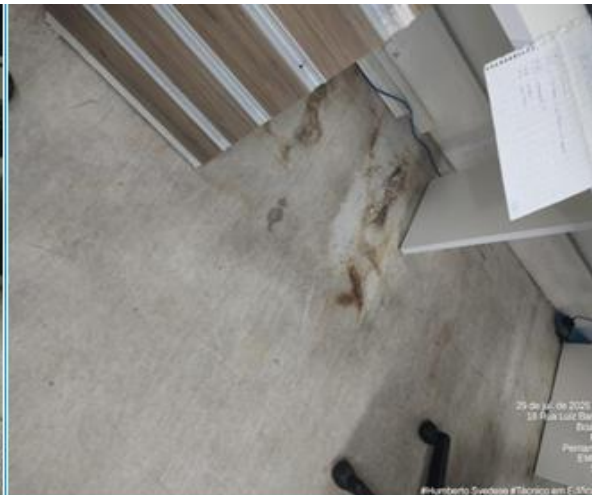
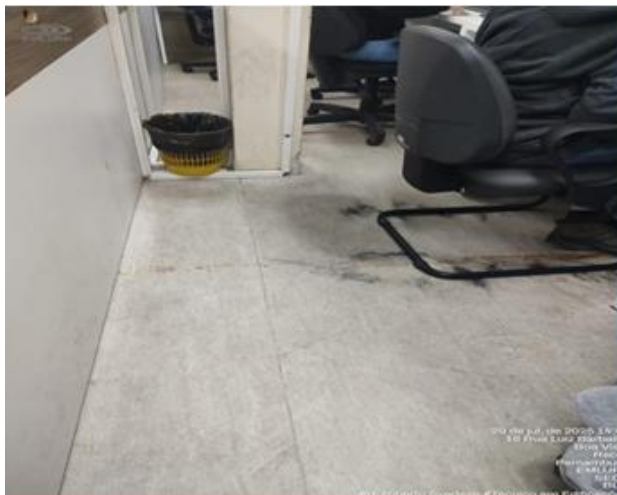
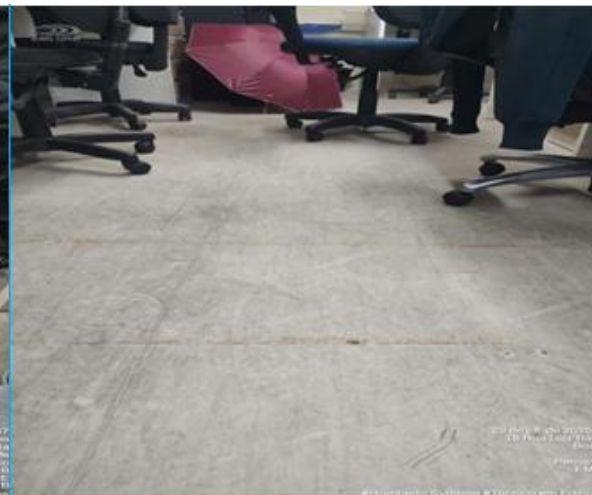
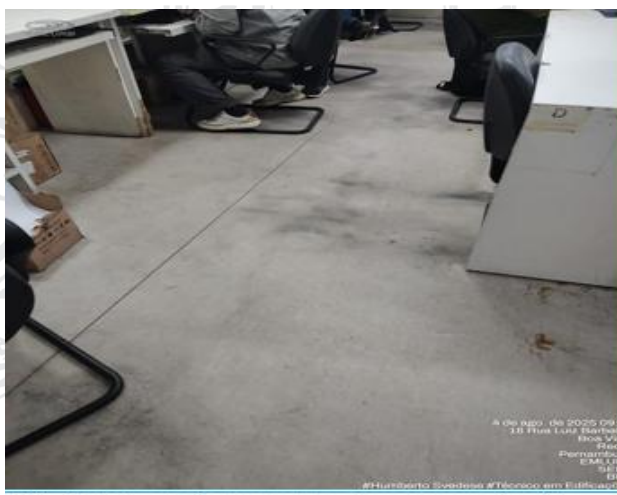
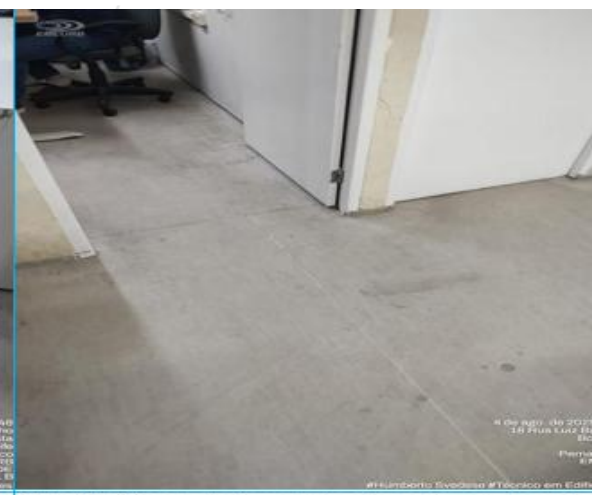
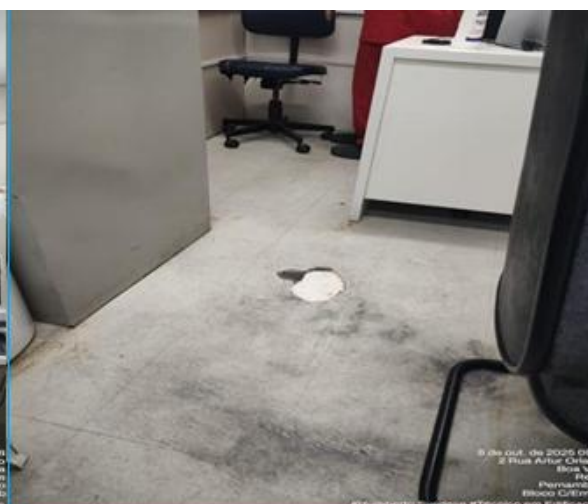
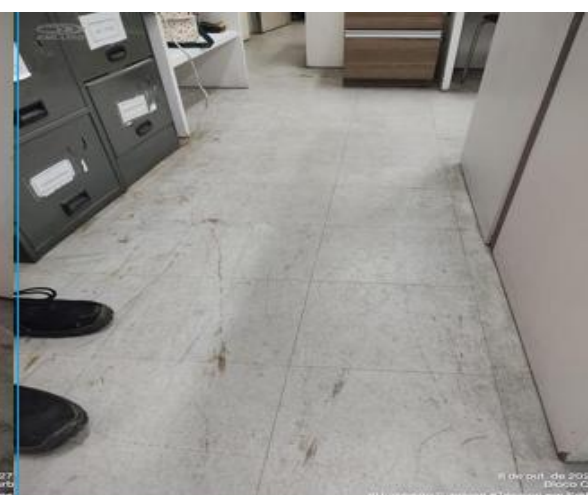
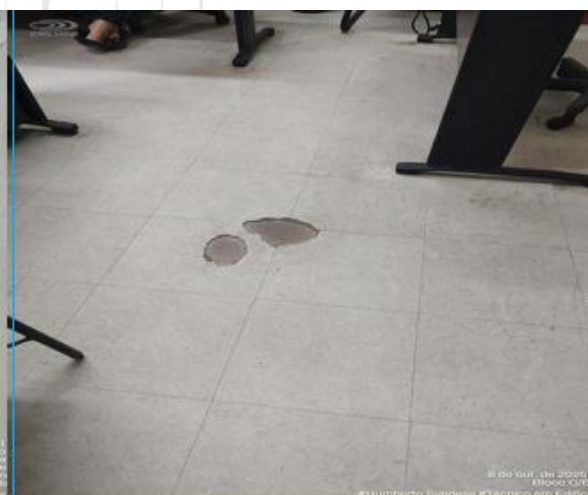
Foto 36: Piso em destacamento e desgaste com abrasão.

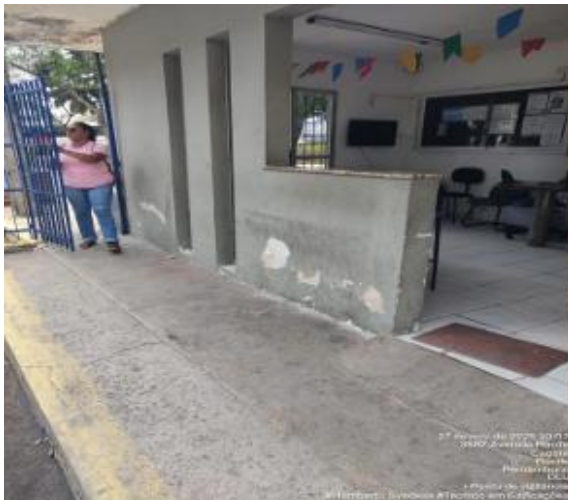
Foto 01: Posto de vigilância, reboco caindo.

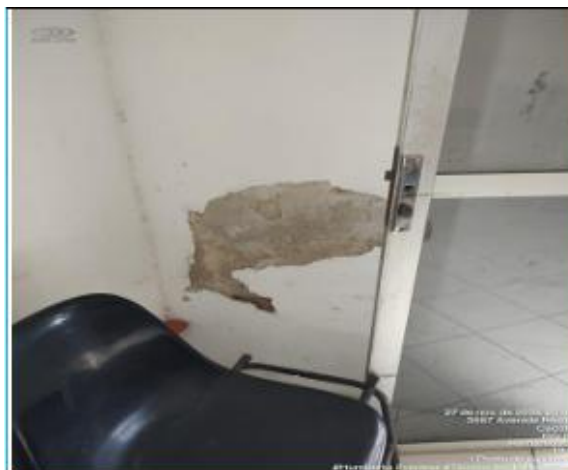
Foto 03: Parte interna com reboco caindo.

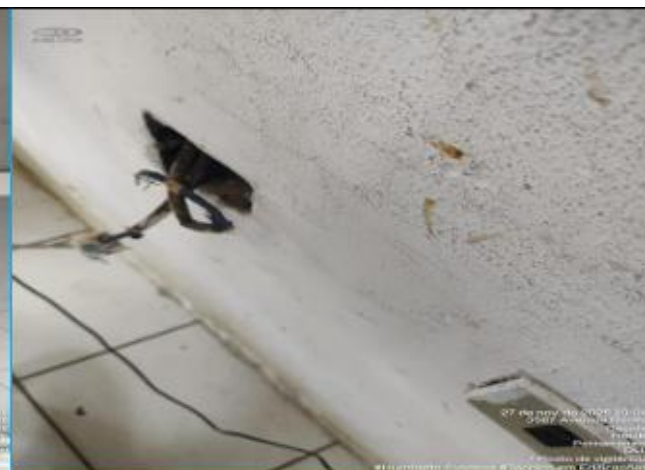
Foto 04: Gambiarra e ausência de tomada para instalação de equipamentos eletrônicos.

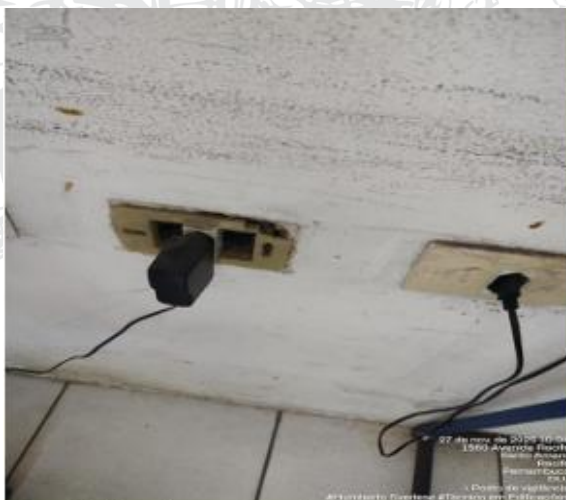
Foto 05: Tomada sem proteção (capa).

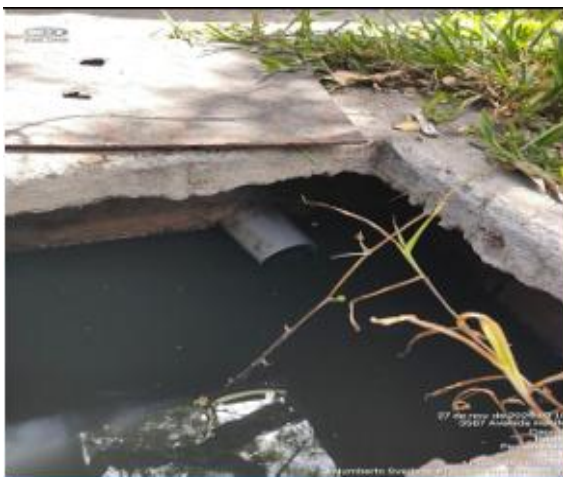
**Foto 07: Sistema séptico dando retorno e transbordando.**

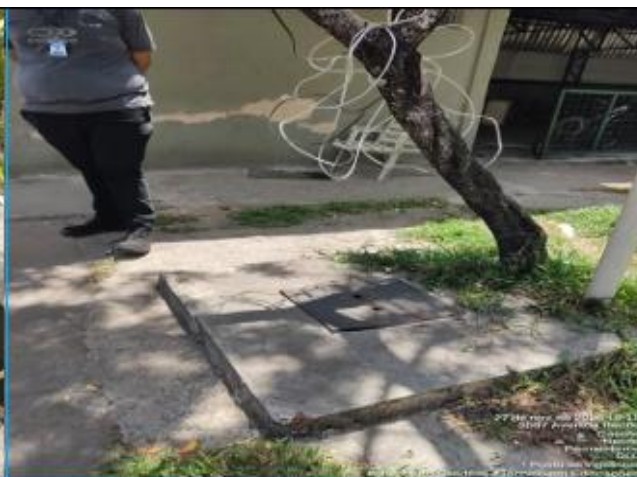
**Foto 08: Fossa séptica sem sumidouro.**

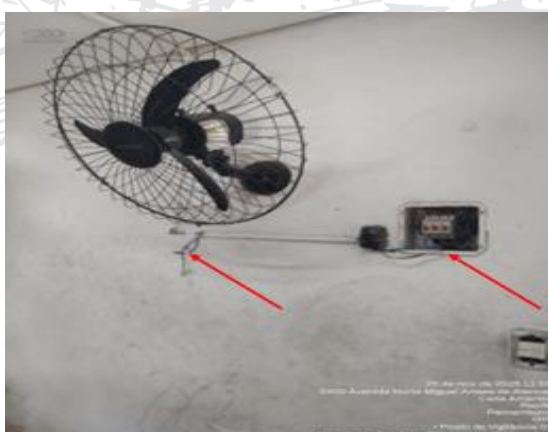
Foto 03: Ventilador sem funcionar.

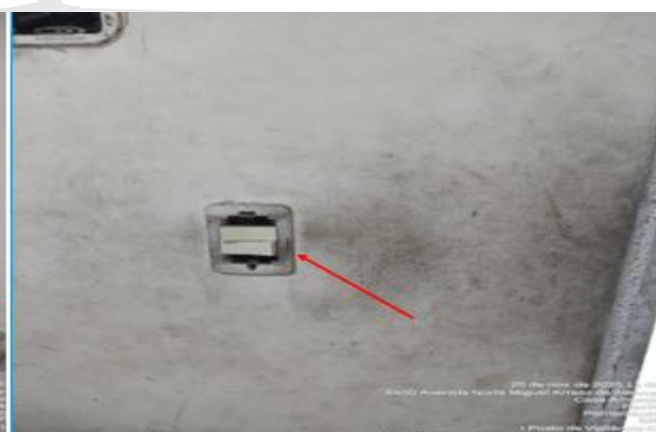
Foto 04: Interruptor sem capa.

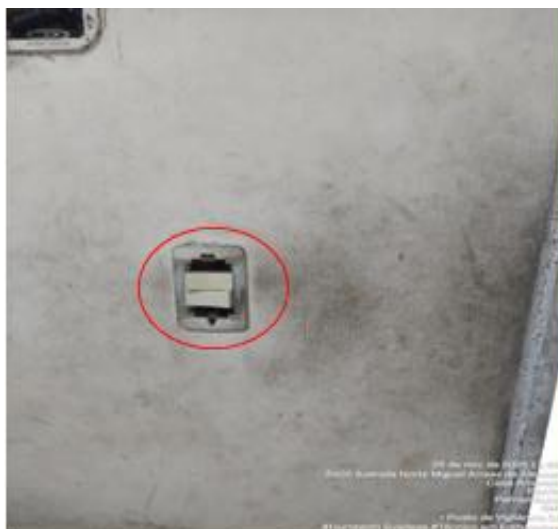
Foto 05: Interruptor sem capa.

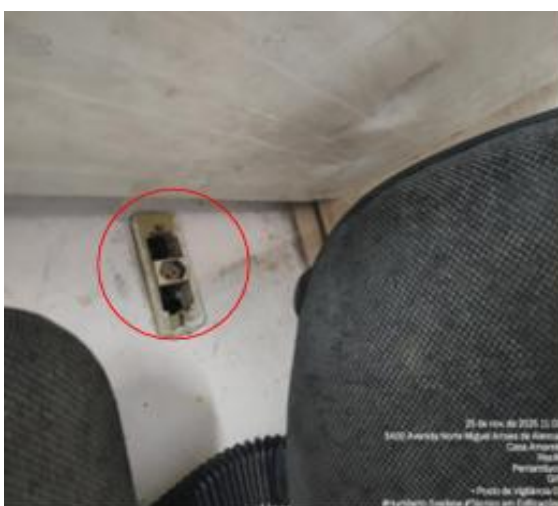
Foto 07: Interruptor sem capa.

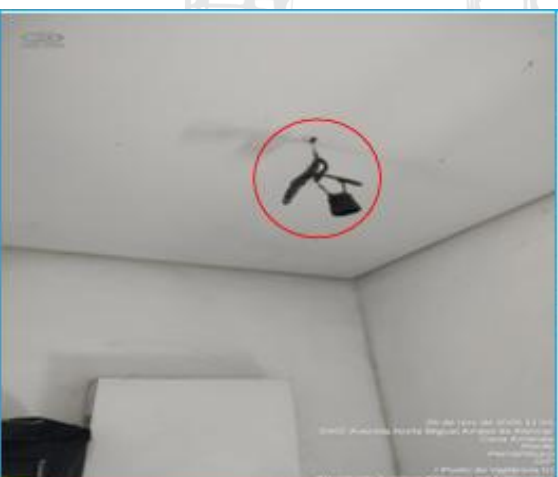
Foto 09: Ausência de lâmpada e suporte.

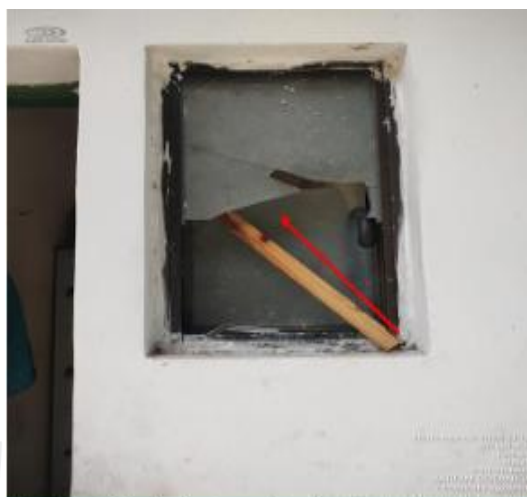
Foto 03: Vidro de janela quebrado.

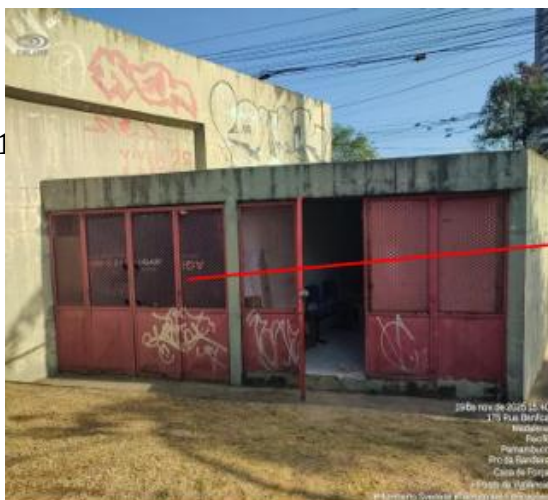
Foto 01: Posto dentro do banheiro público.

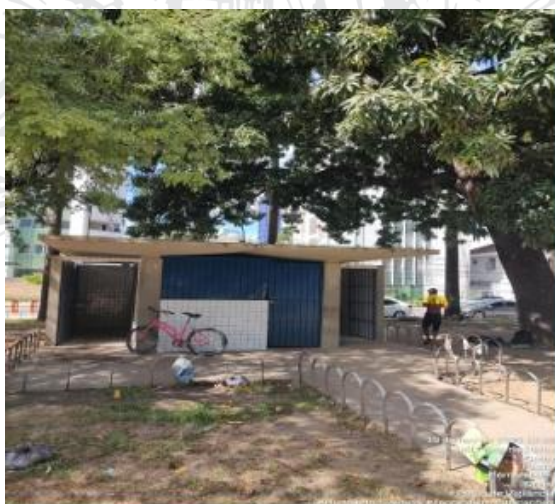
Foto 01: Posto dentro do banheiro público.

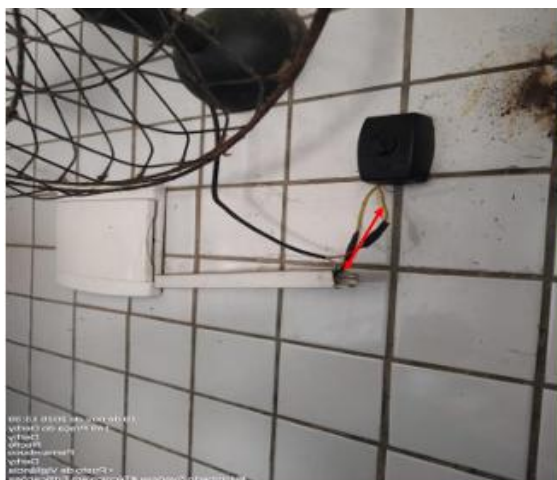
Em relação às instalações elétricas, foi identificada a presença de interruptores sem capa de proteção, além de cabos de energização expostos e com canaletas soltas, configurando situação de risco aos usuários e em desacordo com as normas técnicas vigentes.

Foto 03: Cabos de energiação do ventilador com canaleta solta.

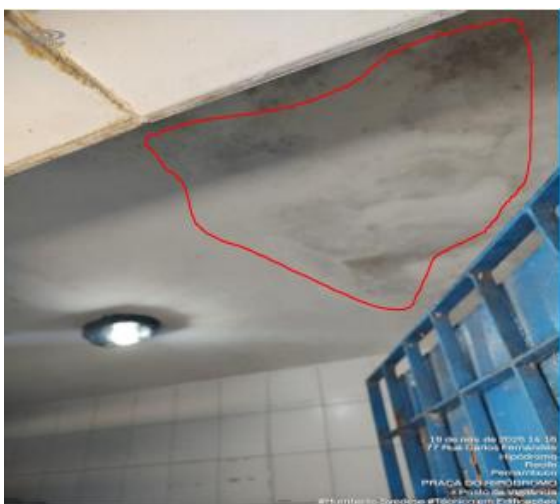
- **Deterioração do forro/teto**, com desprendimento de partes do acabamento, oferecendo risco à integridade física dos usuários;
- **Inconformidades nas instalações elétricas**, incluindo ausência de acabamento em ponto de tomada, em desacordo com condições mínimas de segurança e uso;
- **Danos em elementos de esquadrias e ferragens**, a exemplo de fechaduras avariadas, comprometendo o fechamento, a segurança patrimonial e a funcionalidade do ambiente.

Foto 01: Sala de vigilante com teto desplacando.

- Recuperação e vedação da cobertura;
- Tratamento de infiltrações e umidade;
- Recomposição de forro e revestimentos danificados;
- Recuperação de acabamentos internos;
- Adequação das instalações elétricas;
- Substituição e/ou reparo de fechaduras e demais elementos comprometidos;
- Execução de demais intervenções necessárias ao restabelecimento das condições adequadas de uso da edificação.

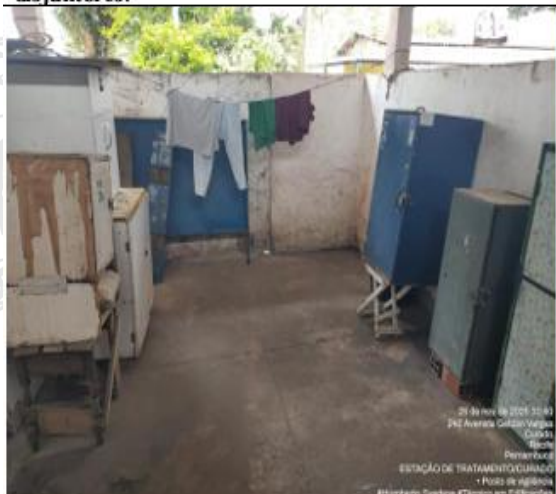
Foto 03: Mobiliários em locais impróprios.

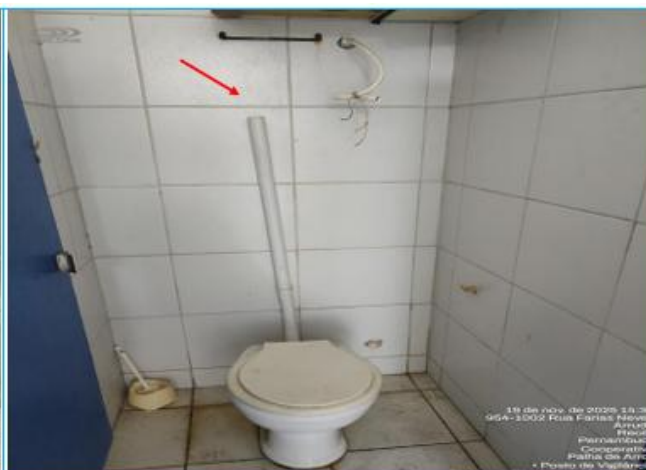
Foto 04: WC masculino sem descarga suspensa.

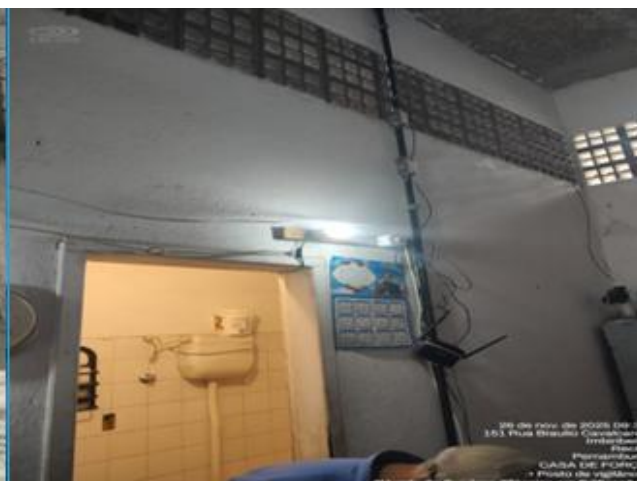
No ambiente interno, também foram constatadas deficiências nos acabamentos e nas instalações elétricas, notadamente paredes com pintura deteriorada, além da presença de cabos elétricos soltos e sem proteção adequada, bem como caixa de tomada sem fixação correta, em desacordo com as condições mínimas de segurança exigidas para o uso contínuo do espaço.

Foto 02: Cabos elétrico sem proteção.

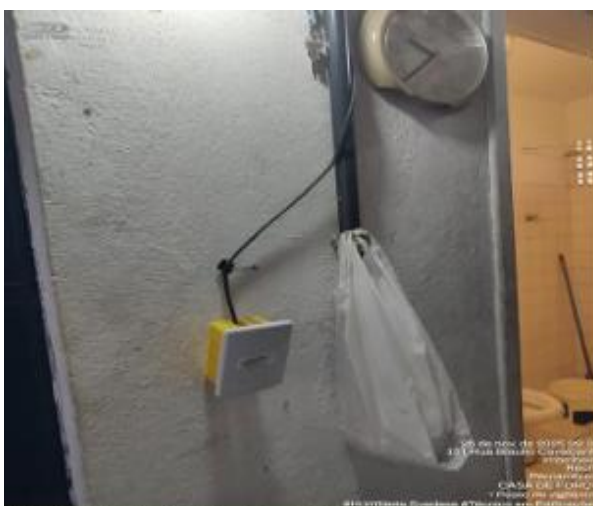
Foto 03: Caixa de tomada sem fixação correta.

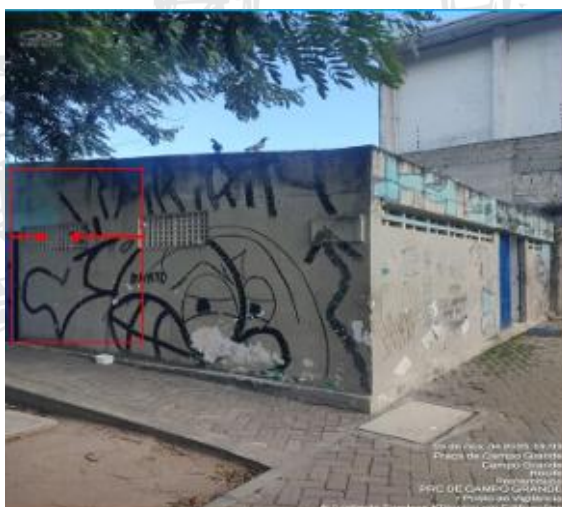
Foto 01: Posto dentro do banheiro público.

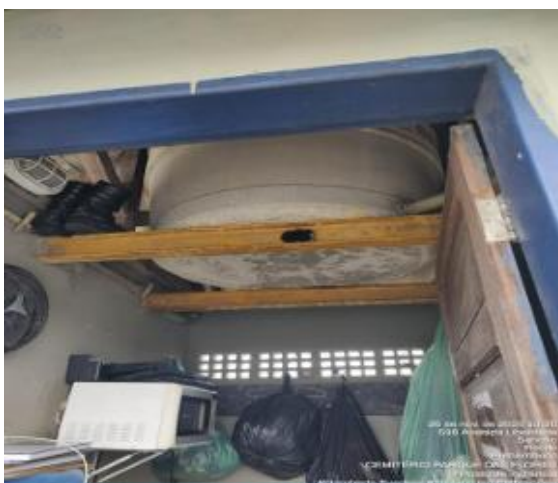
Foto 01: Posto de vigilância 02, reservatório transbordando devido a ausência de nível mecânico.
