LAUDO TÉCNICO DE DIAGNÓSTICO

Secretaria de Estado da Casa Civil - SECC

Palácio Museu Olímpio Campos - PMOC - Ct 45/2024

PERÍODO: Julho de 2025

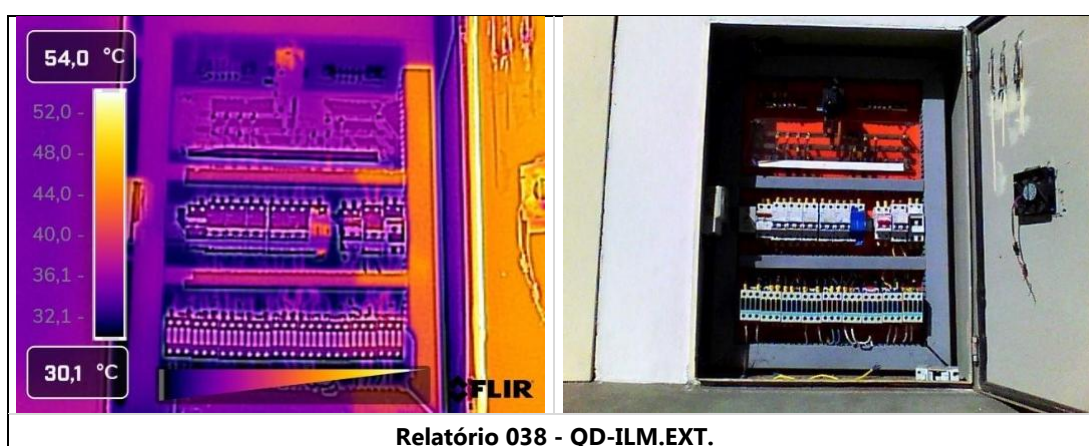
- A análise dos quadros elétricos, utilizando a metodologia de classificação por Delta T (ΔT), identificou pontos de sobreaquecimento.
- O caso mais crítico foi o **quadro de iluminação externa (Relatório TER-038)**, classificado com **prioridade de intervenção 2 (urgente)**, devido a um superaquecimento significativo que indica risco de falha.
- A maioria dos demais quadros apresentou aquecimento moderado (prioridade 3), indicando a necessidade de manutenção preventiva programada.
- Nenhum quadro foi classificado como prioridade de intervenção 1 (emergente).

Figura 58 – Recorte do Relatório nº 038, a título de exemplificação dos resultados mencionados
