**LAUDO TÉCNICO DE VISTORIA**  
**OBRAS COM SOLICITAÇÃO DE NOVA PACTUAÇÃO MP 1174**

**CONSTRUÇÃO DE QUADRA ESCOLAR POLIESPORTIVA - PROJETO ESPAÇO ESPORTIVO RURAL – QUADRA  
ESCOLAR COBERTA COM VESTIÁRIO, COMUNIDADE DO GARCIA, PADRÃO FNDE NO MUNICÍPIO DE  
CAMAMU/BA  
OBRA INACABADA (ID SIMEC: 1001959 - CONVÊNIO PAC2 6582/2013)**

Realizado em :11/2023

**LUCAS FREITAS DA CONCEIÇÃO**  
**Engenheiro Civil**  
**CREA – BA: 081573505-7**

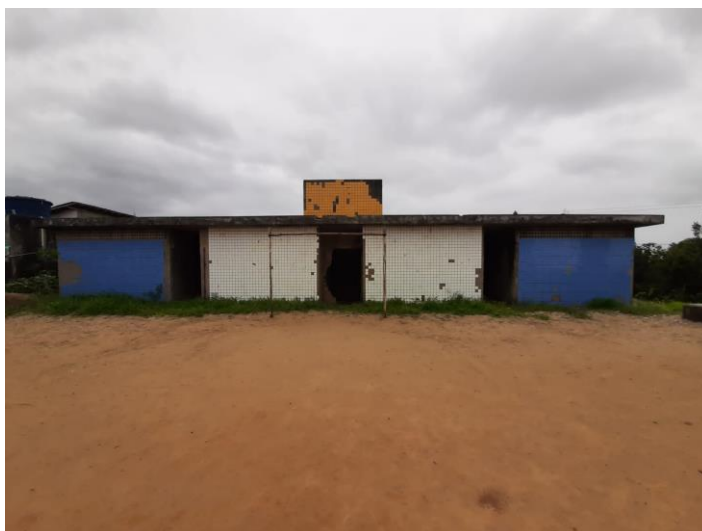
**Figura 7** - Vista frontal do vestiário. Fonte: elaboração própria

- ✓ Ausência de impermeabilização na viga baldrame e base de alvenarias;
- ✓ Infiltrações pela laje;
- ✓ Revestimentos cerâmicos de parede executados externamente com deslocamento e incompleto;
- ✓ Revestimento cerâmico de piso com manchas, desgaste e som cavo;
- ✓ Vastos sanitários instalados danificados;
- ✓ Presença de fissuras e/ou trincas nas paredes;
- ✓ Instalações elétrica e divisórias não executados.

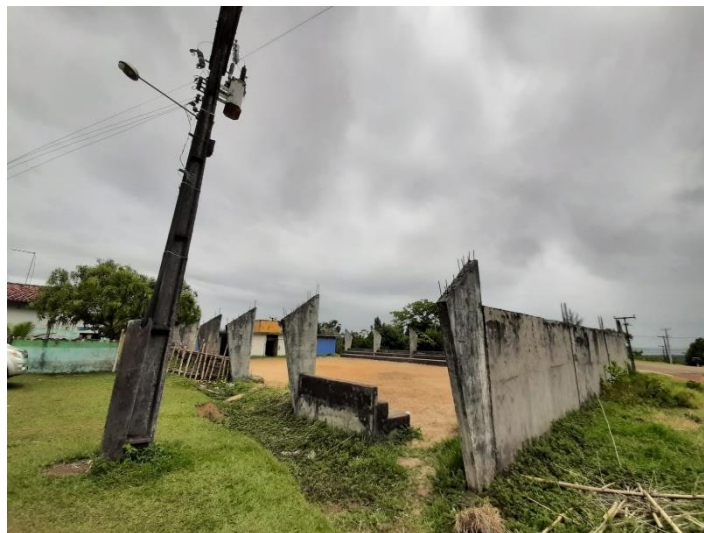
**Figura 14** – Vista frontal da quadra. Fonte: elaboração própria

- ✓ Lodo nas paredes e arquibancadas;
- ✓ Presença de Vegetação;
- ✓ Fissuras mapeadas em reboco;
- ✓ Instalações elétrica, piso e cobertura não executados.
