**LAUDO TÉCNICO DE VISTORIA – CONSTRUÇÃO DE QUADRA COBERTA COM  
VESTIÁRIO – ID 1007378**

**CONSTRUÇÃO DE QUADRA COBERTA COM VESTIÁRIO, PADRÃO FNDE NO MUNICÍPIO DE ITAPITANGA - BA  
OBRA INACABADA (ID SIMEC: 1007378)**

Laudo técnico de vistoria realizado por profissional devidamente habilitado pela Prefeitura Municipal de Itapitanga do seguinte objeto de análise: Construção de quadra coberta com vestiário, situada no Município de Itapitanga, Bahia. Registrado no viés de qualificar e de expor o estado atual que se encontra a determinada obra inacabada.

Realizado em :20/10/2023.

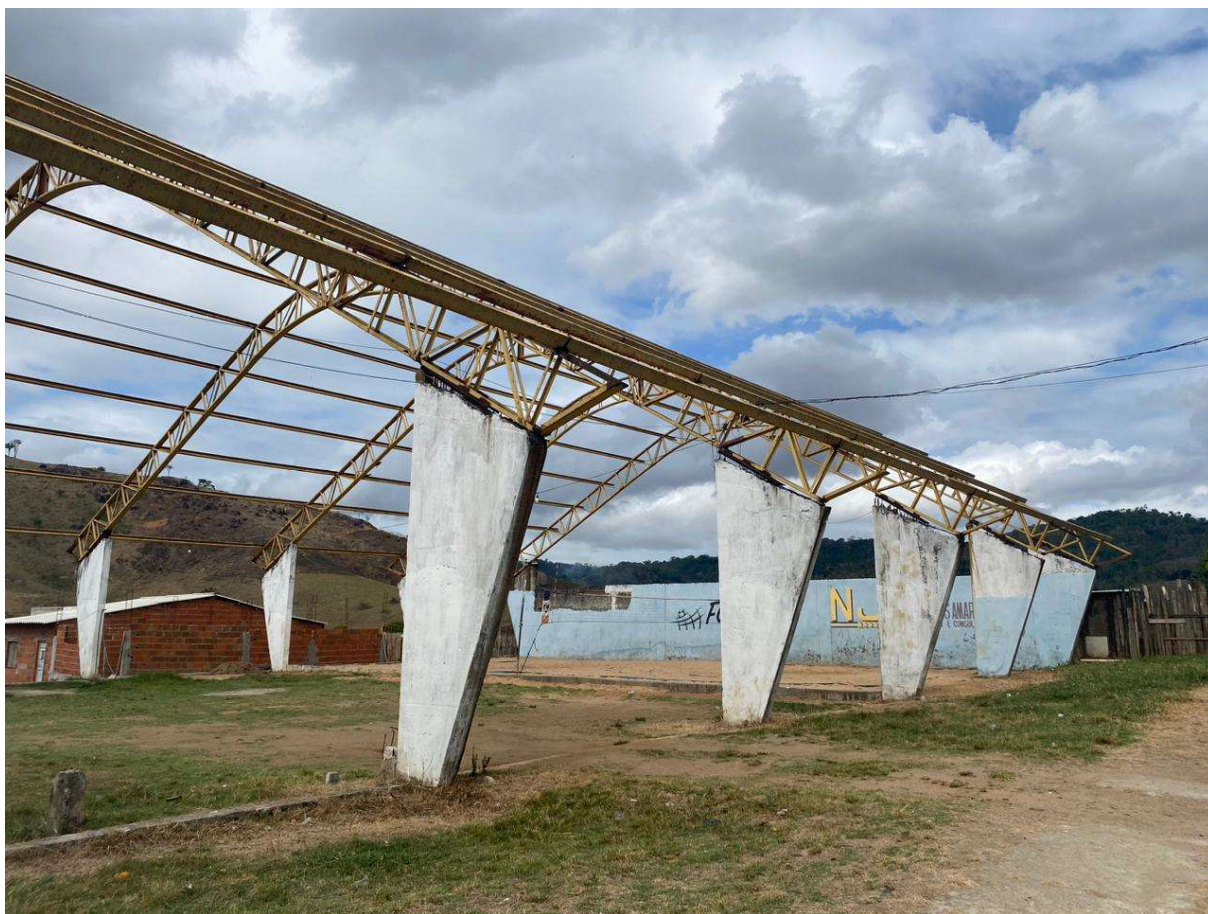
*Figura 3 - Vista da estrutura metálica*

Foi verificado que a estrutura se encontra ao tempo, exposta às intempéries, devido a isso, apesar da estrutura ter sido pintada, a mesma está apresentando processos corrosivos iniciais e em alguns pontos corrosão mais avançada. O processo de corrosão, apesar de estar presente na estrutura, não está comprometendo a estabilidade global, adotando os procedimentos indicados no item seguinte, a estrutura pode ser recuperada e ser funcional para o destino para o qual foi dimensionada inicialmente.

- Passo 1: Tratamento de toda a estrutura com ferramentas mecânicas e manuais como lixas, escovas e lixadeiras rotativas para a remoção da pintura anterior e remoção das partículas provenientes da corrosão e oxidação;

- Passo 2 : Substituição das peças que devido a corrosão perderam as suas características e funcionalidades iniciais;
- Passo 3 : Pintura de fundo com a utilização de zarcão, aplicado em duas demãos, para proteger a estrutura contra novas incidências de corrosão;
- Passo 4: Pintura de acabamento com tinta alquídica;
- Passo 5: Executar cobertura com telha metálica conforme projeto de cobertura.
