Relatório de visita técnica – Ponte sobre o Rio Aquidauana – Acesso ao Recanto Nuara – Terenos / Dois Irmãos do Buriti

Data da vistoria: fevereiro/2026

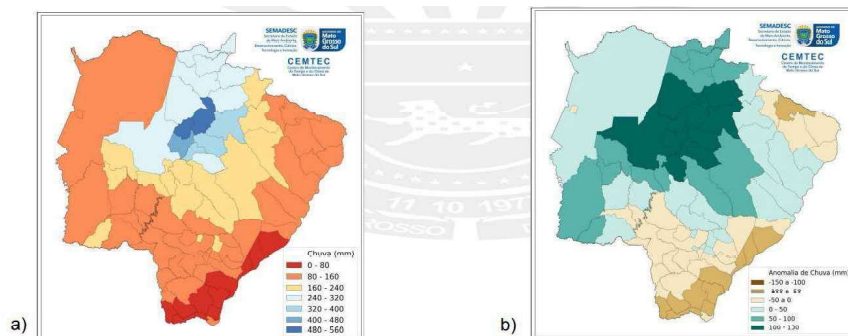
Segundo dados do Centro de Monitoramento do Tempo e do Clima de Mato Grosso do Sul (Cemtec/MS), no mês de fevereiro de 2026 grande parte do Estado registrou volumes de precipitação acima da média climatológica, conforme evidenciado no mapa de anomalia (Figura 1b). Os valores de chuva acumulada variaram entre 160 e 560 mm em grande parte da área analisada.

Figura 1. Precipitação acumulada (mm) (a) e Anomalia de Chuva (b) durante o mês de Fevereiro de 2026. Fonte dos dados: MERGE/INPE. Processamento de dados: CEMTEC/SEMADESC.
