<b>RESTAURAÇÃO DA IGREJA DE NOSSA SENHORA DO CARMO</b>	
<b>RESTAURAÇÃO DA IGREJA DE NOSSA SENHORA DO CARMO MUNICÍPIO DIAMANTINA – MG CADERNO DE IDENTIFICAÇÃO E DIAGNOSTICO ARQUITETURA</b>	<b>Nº DO CONTRATO 05 2015</b>	<b>PÁGINA 102/400</b>	
	<b>Nº CONSMARA ENGENHARIA LTDA TLC ARQ 052015 ID-DI</b>	<b>REV. F</b>

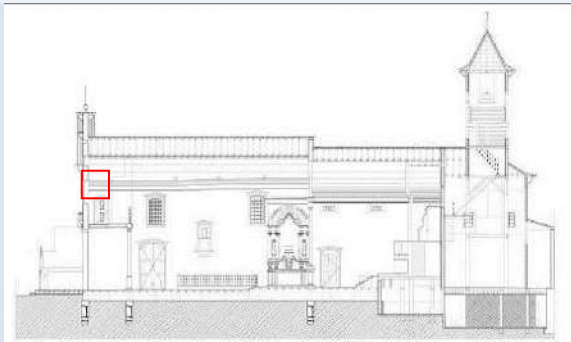
Foto 220

Infiltração proveniente de falhas entre telhas da cobertura, manchas de umidade gerada por infiltração de águas pluviais, lavagem da pintura artística devido a infiltração de águas pluviais e presença de insetos xilófagos (cupins).

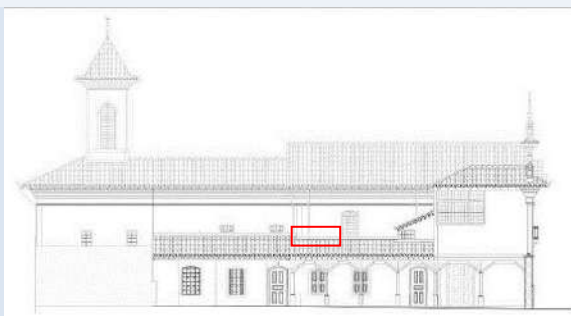
Foto 221

Rachaduras na fachada provenientes do desprendimento da argamassa de fixação do rufo galvanizado.

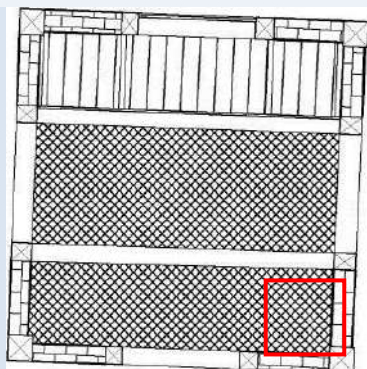
Foto 223

Abertura na tela, não impede a entrada de pombos ou morcegos, função para a qual foi instalada.

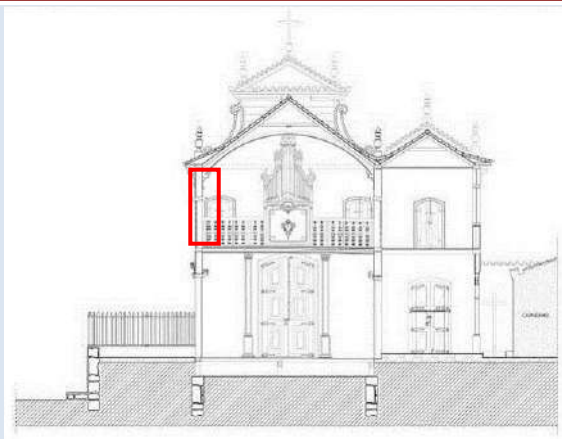
Foto 224

É recorrente o desaprumo verificado nas paredes que ainda mantêm a alvenaria de adobe, onde se consolidaram ao longo do tempo gerando diferenças nas paredes do coro (17-CORO) [foto 224], devido falhas estruturais na cobertura, houve o afastamento das mesmas, gerando fissuras que podem ser identificadas externas e internamente. Na sala da irmandade (23-SEDE IRMANDADE), preencheram com cimento o espaço da parede, de forma a diminuir visualmente as imperfeições. Na fachada Noroeste esquerda e da rua Contrato, a posição da cimalha e do beiral [foto 225], apontam desnível e desaprumo nas paredes dos consistórios, que provavelmente se consolidaram com o tempo após as mudanças da torre ao longo da história da igreja e a substituição do sistema construtivo de algumas paredes.

Fissura da cimalha até o piso proveniente do afastamento das paredes devido à perda de capacidade estrutural do caibro armado.

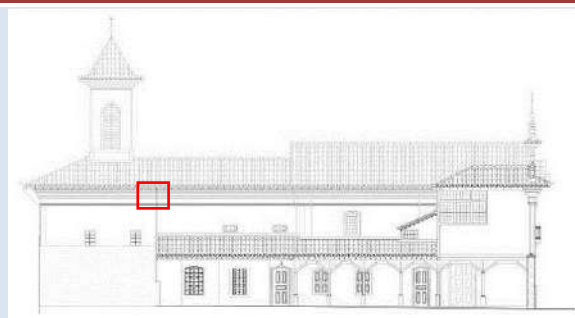
Foto 225

Desnível entre a cimalha e o beiral ocasionado pela acomodação da estrutura do consistório após várias mudanças de posição dos elementos e dos sistemas construtivos.
