RESTAURAÇÃO DA IGREJA DE NOSSA SENHORA DO CARMO	
RESTAURAÇÃO DA IGREJA DE NOSSA SENHORA DO CARMO MUNICÍPIO DIAMANTINA – MG CADERNO DE IDENTIFICAÇÃO E DIAGNOSTICO ARQUITETURA	Nº DO CONTRATO 05 2015	PÁGINA 202/400	
	Nº CONSMARA ENGENHARIA LTDA TLC ARQ 052015 ID-DI	REV. F

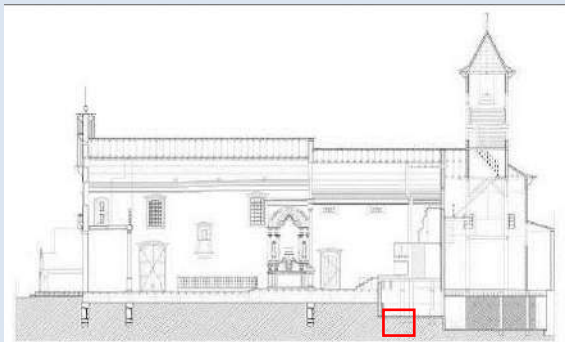
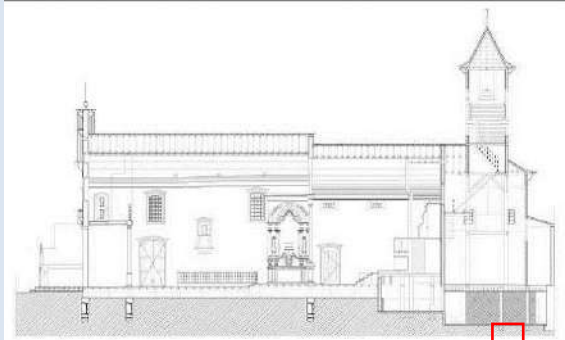
Foto 226

IRMANDADE). A instalação hidrossanitário da sala da irmandade [foto 226], encontrasse atualmente exposta. No total são abastecidas três descargas, três tanques, quatro pias e uma torneira para jardim.

A tubulação hidrossanitário encontrasse parte exposta e parte embutida nas paredes e estruturas de forma improvisada.

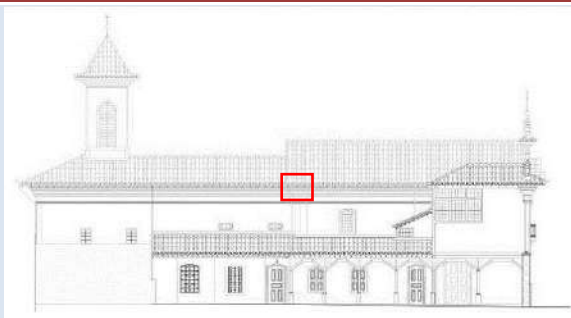
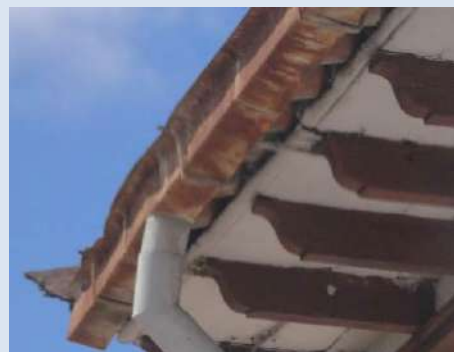
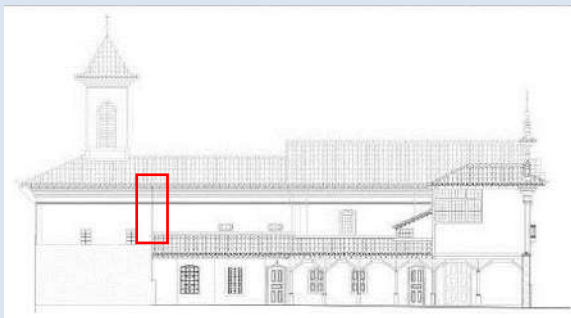
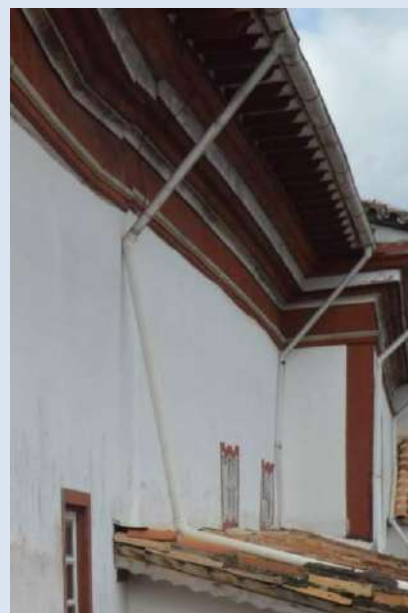
Foto 227

Calha de ferro em seção quadrada com toda sua extensão apresentando ferrugem. A instalação do tubo de queda foi realizada de forma improvisada, contribuindo negativamente para estética da fachada.

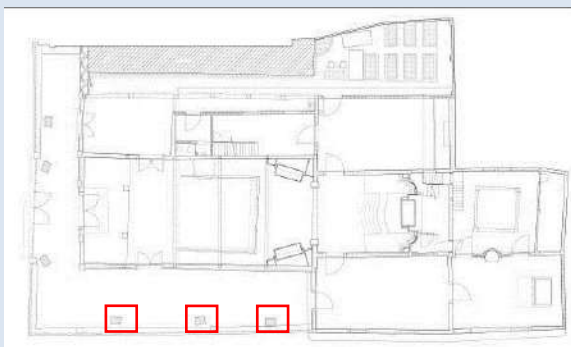
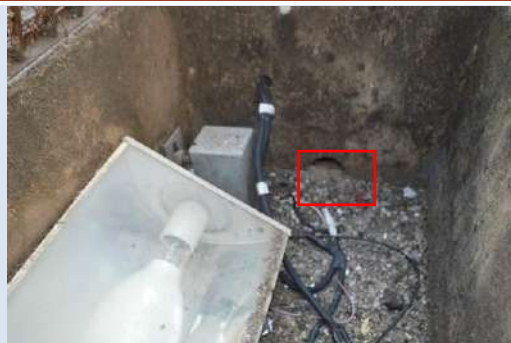
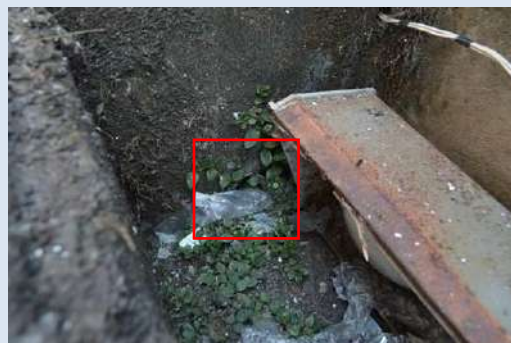
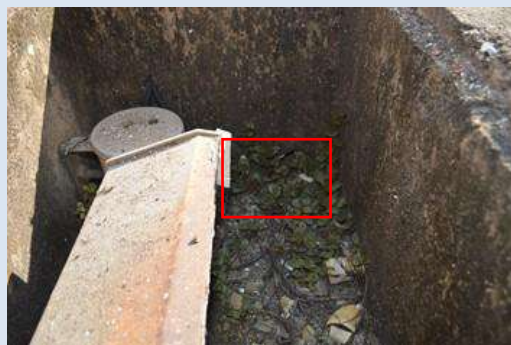
Foto 228 – 229 – 230

Nichos existentes no adro para a iluminação da fachada sudeste, instalados tubos de pvc para drenagem pluvial, os quais foram interligados com os dutos de ventilação da fundação, podendo ocasionar uma maior umidade neste duto

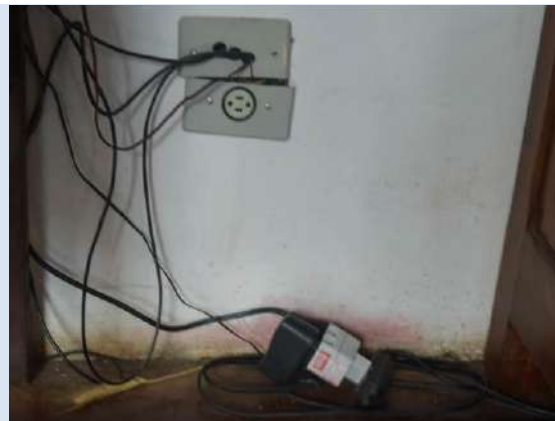
Fiação aparente, muitas conexões na mesma tomada e o apoio de extensões para ligação elétrica.

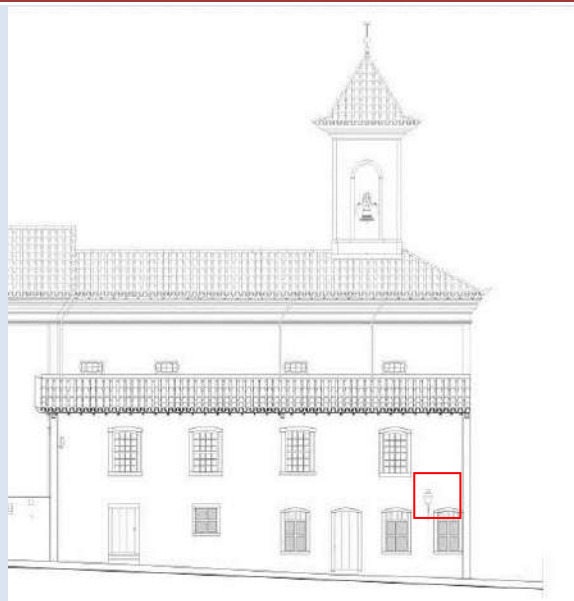
Foto 234

ESTADO DE CONSERVAÇÃO Arandela pública com base fixadora enferrujada, vidros soltos e quebrados.

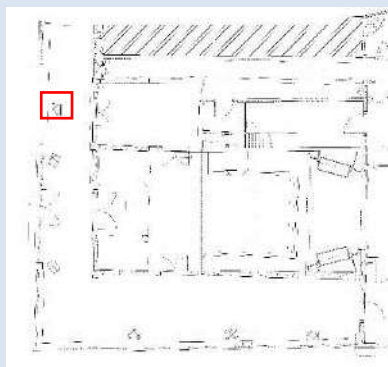
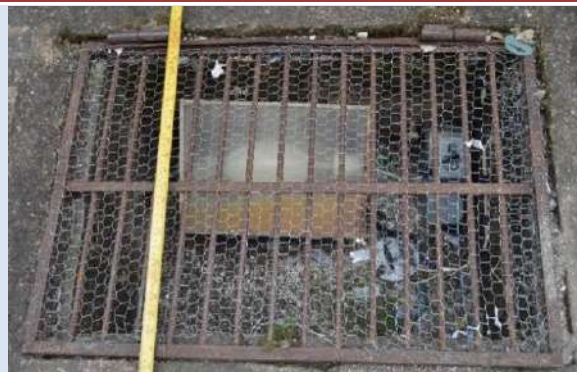
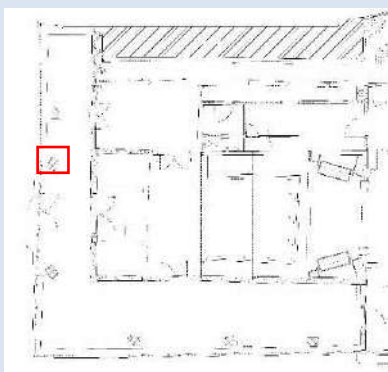
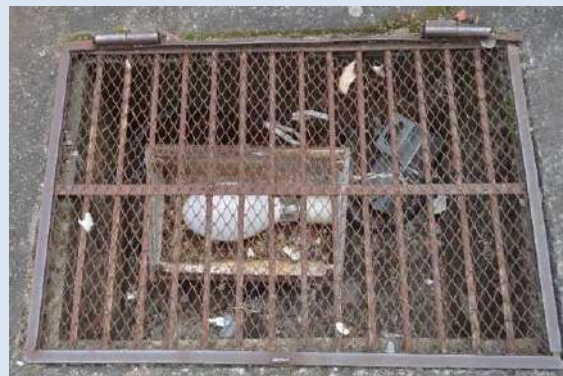
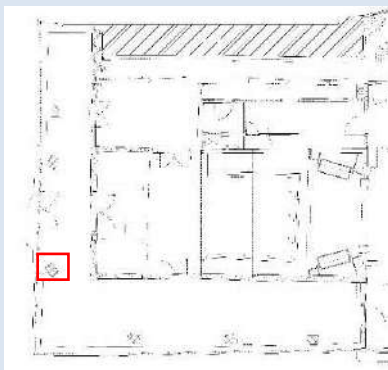
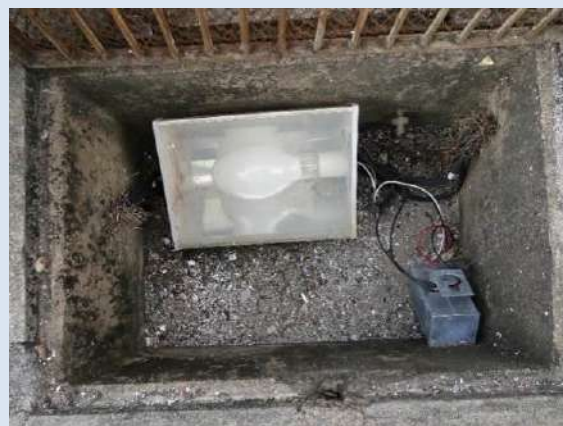
Foto 237 – 238 – 239

A parte externa recebe iluminação de 11 (onze) pontos diferentes. A fachada sudeste na rua Contrato é pouco iluminada, onde existe somente uma arandela pública frente a fachada [foto 234] e outros quatro pontos de iluminação pública no passeio vizinho. No adro existem dois refletores aéreos fixos no gradil de madeira [foto 235], outros dois fixos nas sacadas da fachada sudoeste [foto 236] e mais 6 (seis) refletores com base no chão do adro [foto 237, 238, 239], que dão apoio também ao sistema de drenagem.

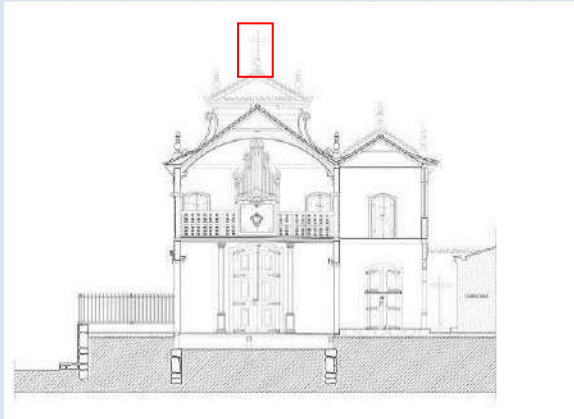
Foto 240

Quanto ao Sistema de Proteção de Descarga Atmosférica (SPDA), foram identificados cinco terminais aéreos de captação, dentre estes, o que está fixo junto cruz da penitência [foto 240] - devido sua pouca altura - pode trazer problemas a peça em madeira. Os cabos condutores estão devidamente fixos nas telhas e não apresentam qualquer dano aparente. Em alguns pontos a má vedação das aberturas de passagem dos cabos nos beirais [foto 241], geram danos nos guarda-pós, cachorros, frechais e paredes.

O terminal aéreo de captação das descargas atmosféricas, apresenta pouca altura, pode gerar danos na cruz da penitência

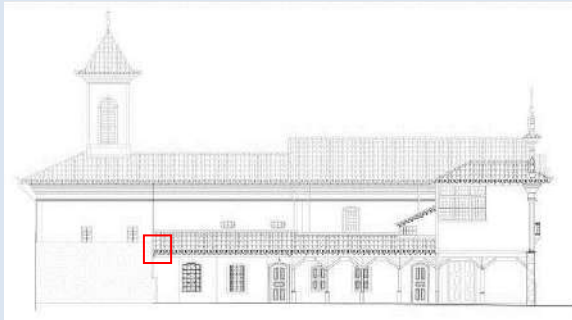
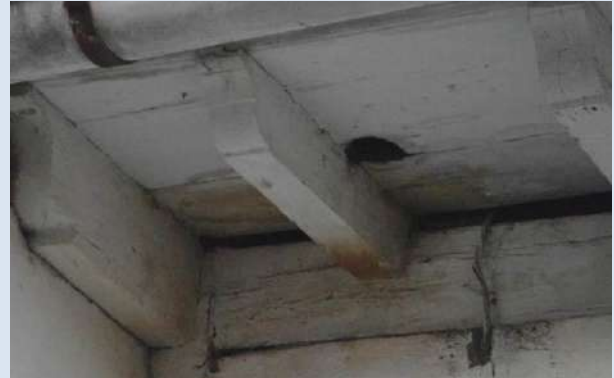
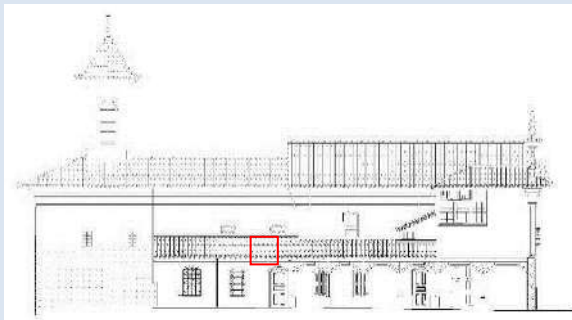
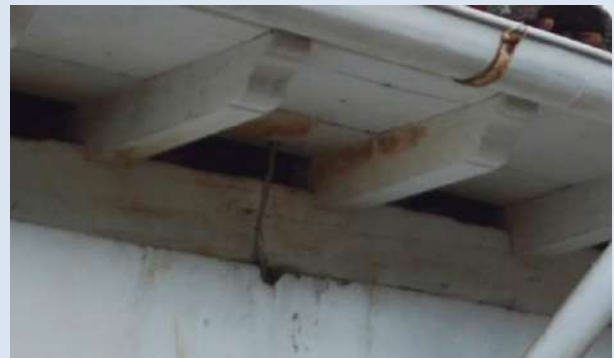
Foto 241

Infiltração proveniente da abertura realizada na telha cerâmica para a passagem dos fios condutores de SPDA.

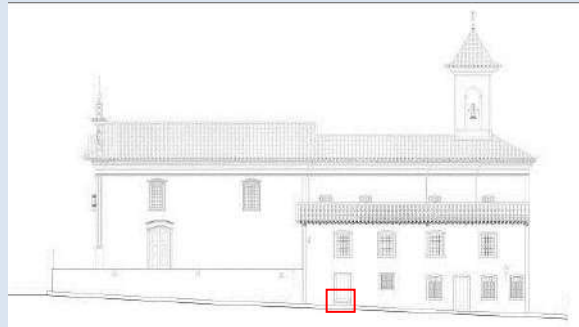
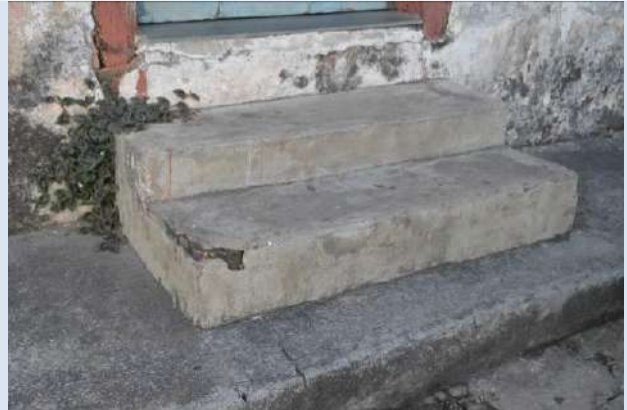
Foto 243

Desprendimento do revestimento cimentício nas quinas da escada de acesso ao Bazar (20) e presença de vegetação em lacunas no revestimento da alvenaria, podendo causar infiltração.

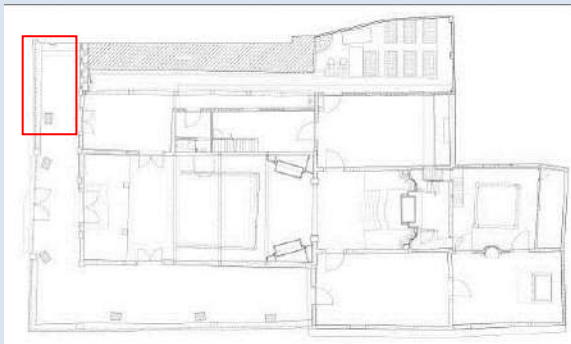
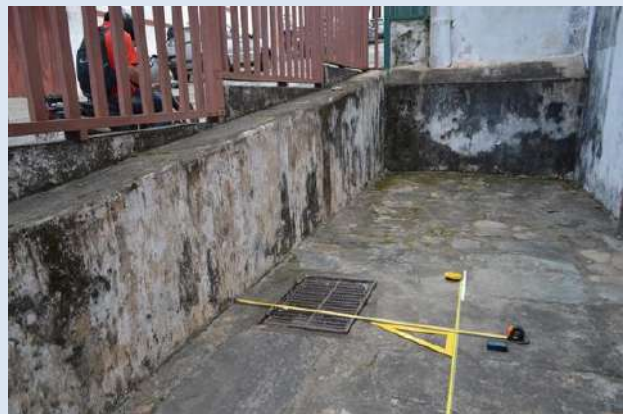
Foto 244

Presença de agentes biológicos, devido as intempéries climáticas

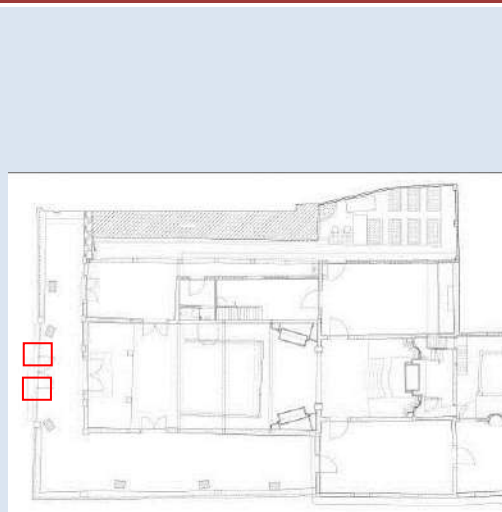
Foto 245 - 246

Presença de agentes biológicos, devido as intempéries climáticas e fissuras.

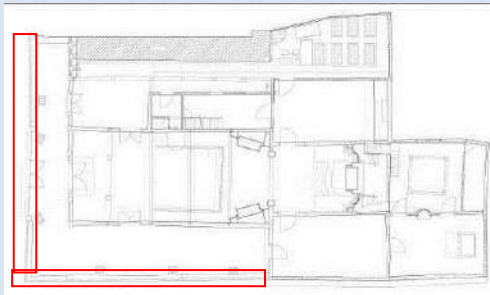
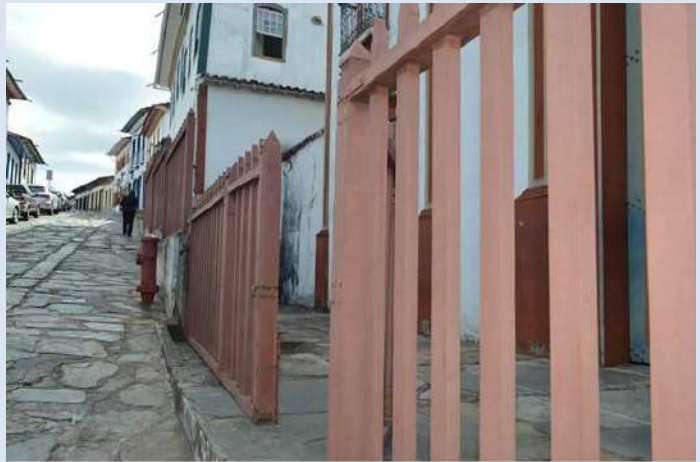
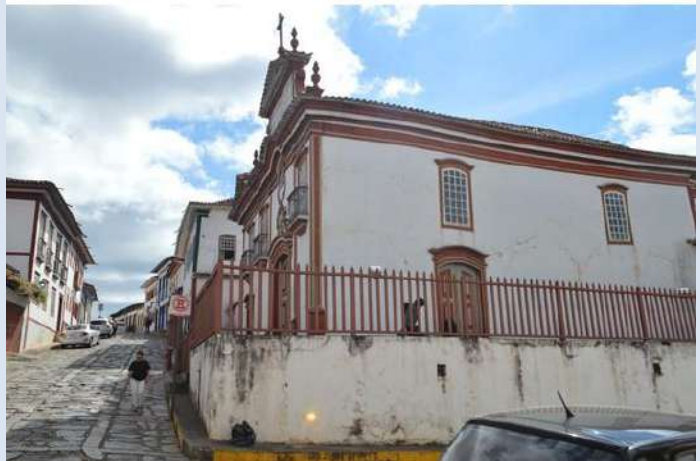
Foto 250 - 251

Cerca em madeira, apresenta policromia desbotada e perda na parte inferior.

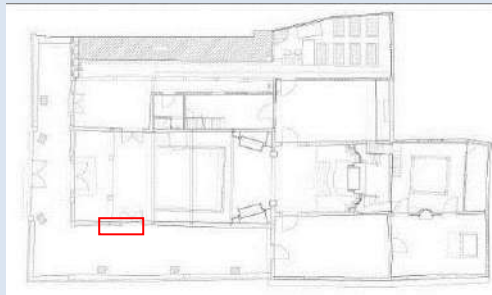
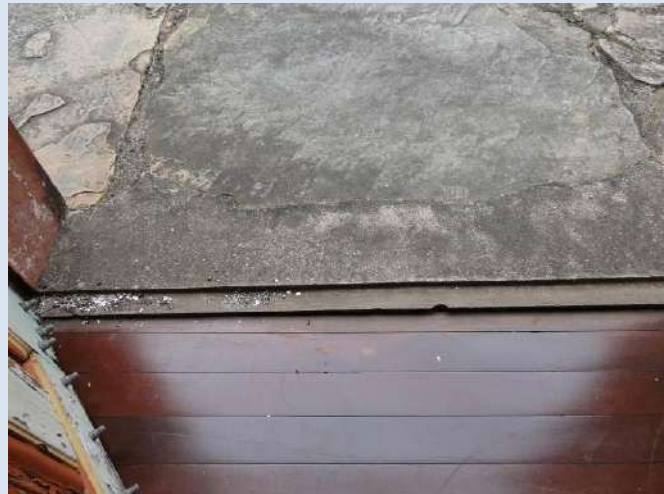
Foto 252

Inserção de material espúrio na soleira (argamassa cimentícia).

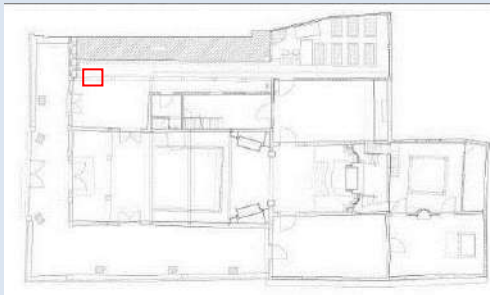
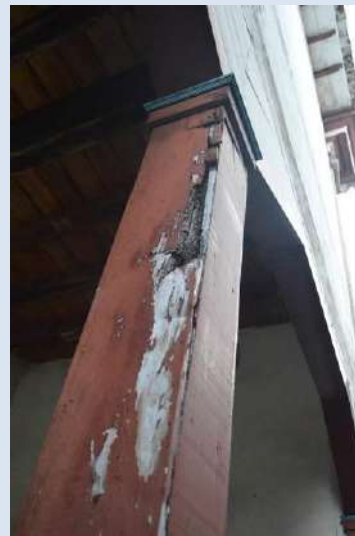
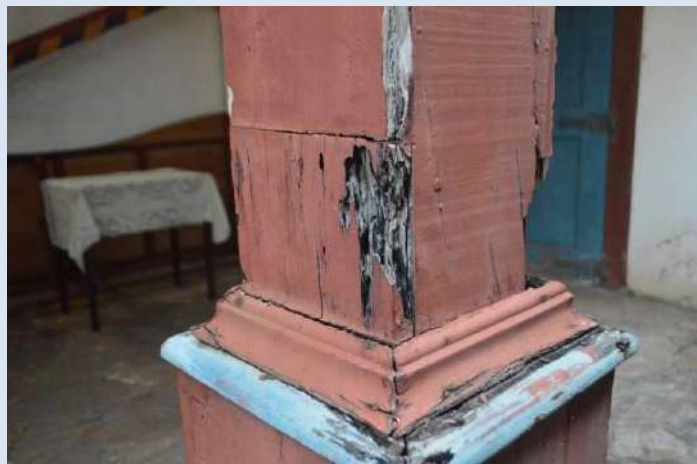
Foto 253

Pilar e acabamento em réguas de madeira com perda de matéria. Causa provável: Apodrecimento da madeira devido ao contato com águas pluviais.

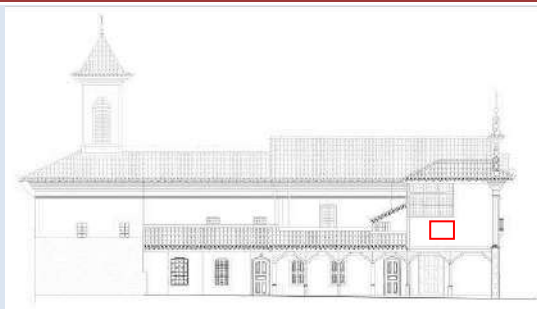
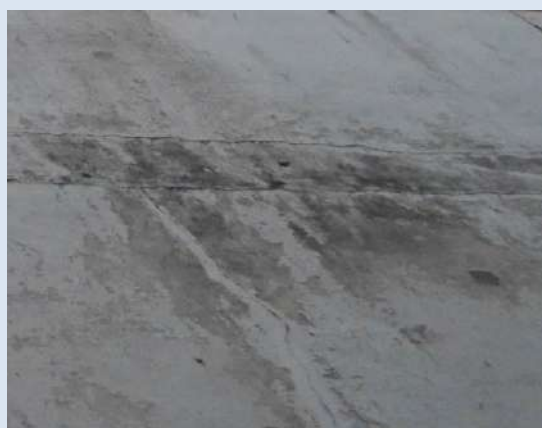
Foto 258

Manchas por ação da umidade

Manchas escuras provenientes da umidade podem causar apodrecimento de peças de madeira, desprendimento de reboco e da pintura.

Fissuras que facilitam a entrada de água, região com pouca insolação ou material poroso de grande penetração.

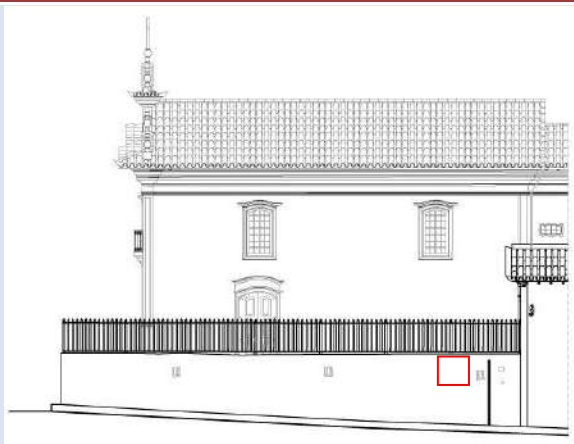
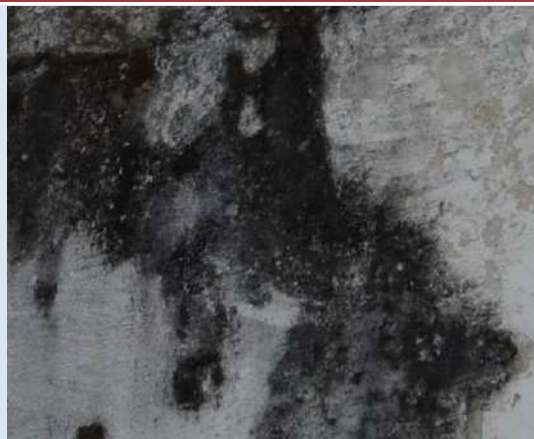
Foto 259

Presença de limo e mofo

DESCRIÇÃO PATOLOGIA	Concentração de microrganismos em proximidade à resíduos orgânicos com a mudança de textura do substrato.
CAUSA	Região com pouca insolação e muita umidade, provenientes dos respingos contínuos da chuva ou capilaridade.
FONTE	CONSMARA ENGENHARIA, 18/06/2015

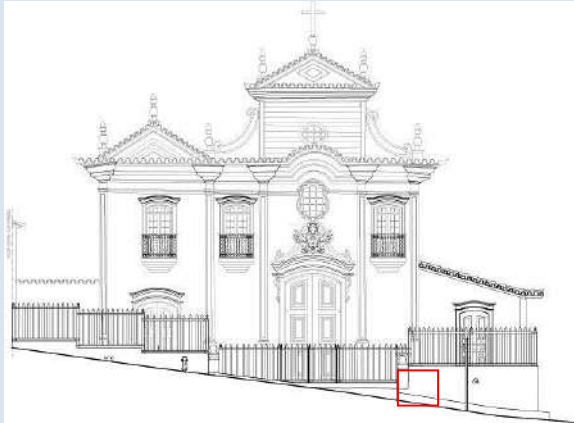
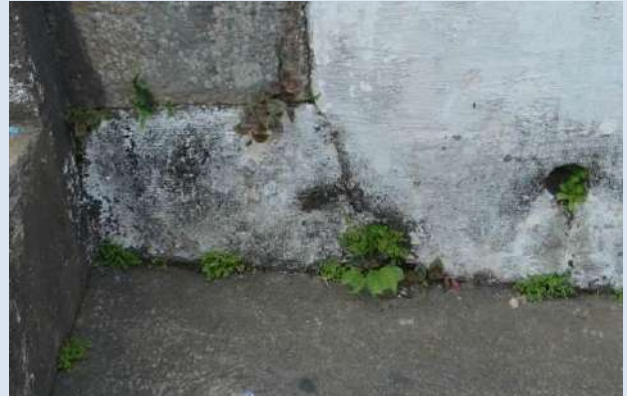
Foto 260

Presença de Vegetação

Trincas e aberturas que com presença de umidade e sol possibilita o crescimento de vegetação trazidas pela ação do vento, insetos e animais.

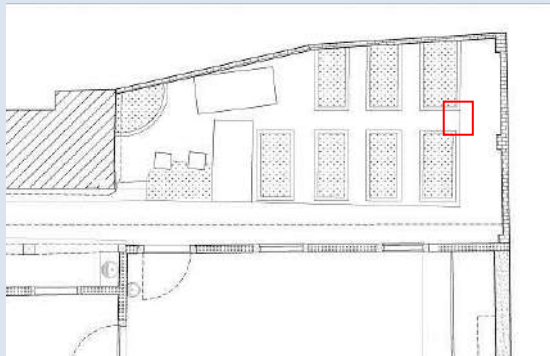
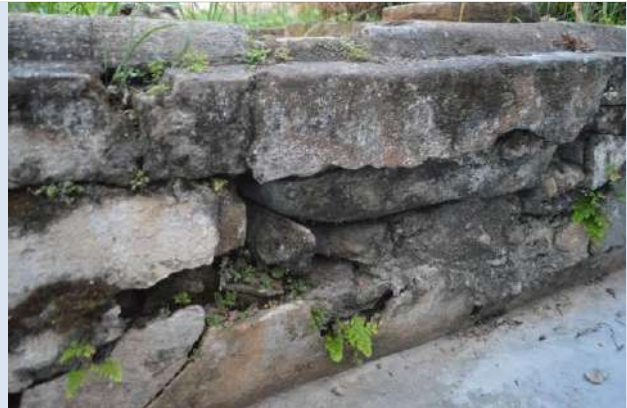
Foto 264

As carneiras – cemitério vertical – localizadas próximas ao jardim interna da igreja apresenta o acúmulo de sujidades, presença de mofo e de vegetação. Um dos desejos da Irmandade hoje, seria o resgate das escritas de cada túmulo e uma placa com o nome de todas as pessoas que ali já foram enterradas. As dedicatórias que foram escritas em pedra [foto 263], estão sujas e desgastadas e as escritas em placas de cobre e ferro [foto 264], devido a ferrugem, são incompreensíveis.

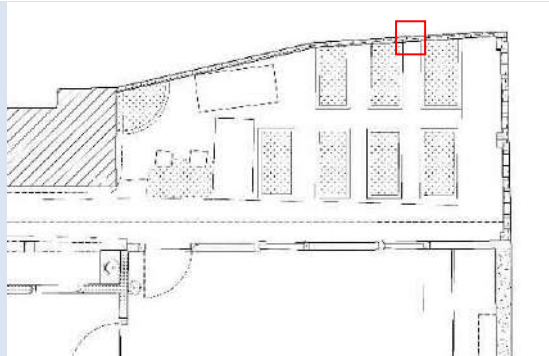
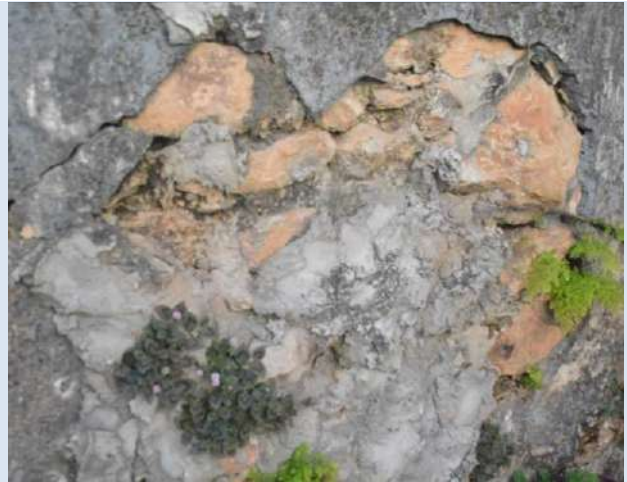
Foto 265

ESTADO DE CONSERVAÇÃO Desprendimento do reboco, presença de vegetação nas aberturas e enxerto com chapisco de cimento.

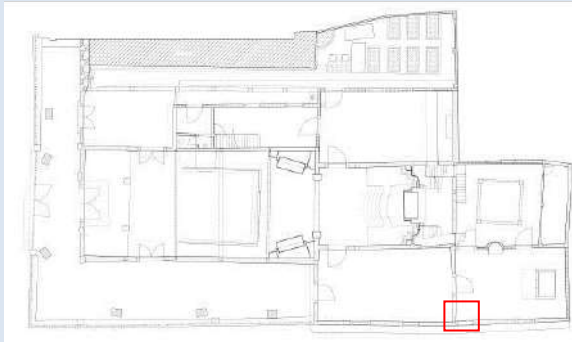
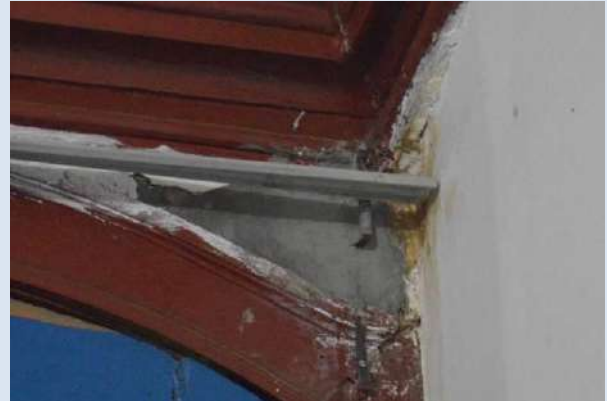
Foto 271

Intervenção Antrópica

DESCRIÇÃO PATOLOGIA	Qualquer forma de alteração e de modificação do estado de conservação de um bem material ou do contexto em que se insere.
CAUSA	Instalação de trilho para cortina malconduzida.
FONTE	CONSMARA ENGENHARIA, 23/07/2015

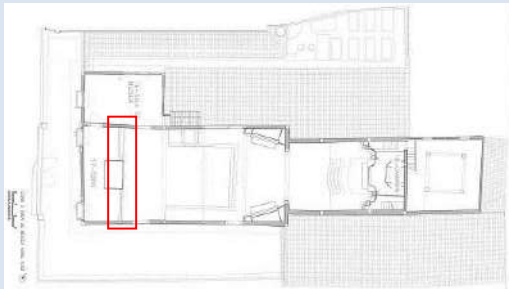
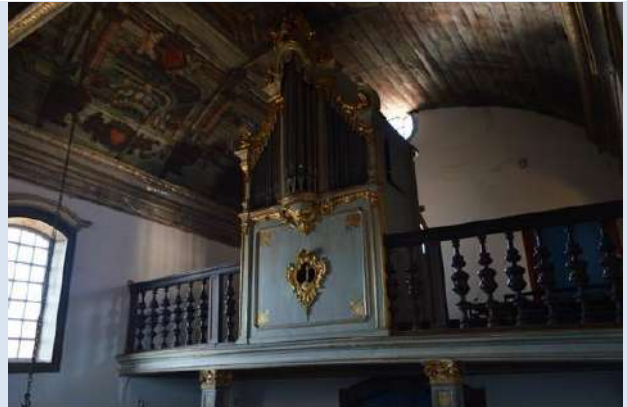
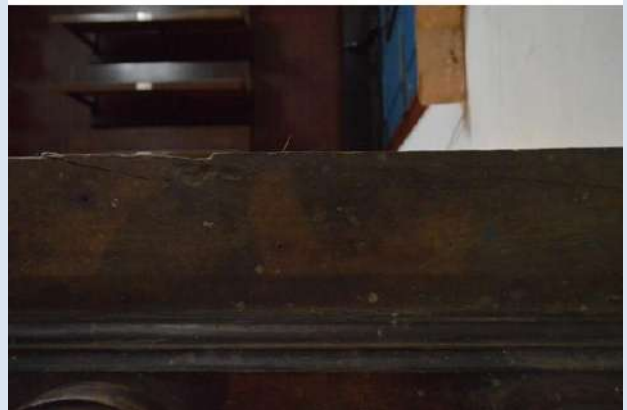
Foto 272

Guarda corpo balaustrado do coro, em madeira Jacarandá, com aplicação de verniz fosco e pequenos pontos de perda de matéria e sujidade devido a poluição atmosférica (poeira).

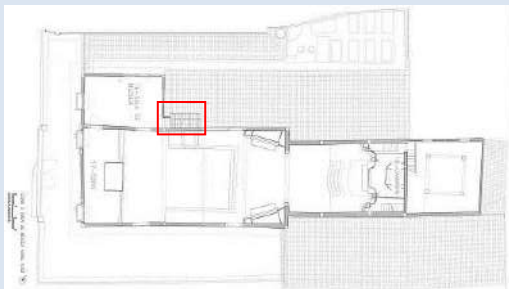
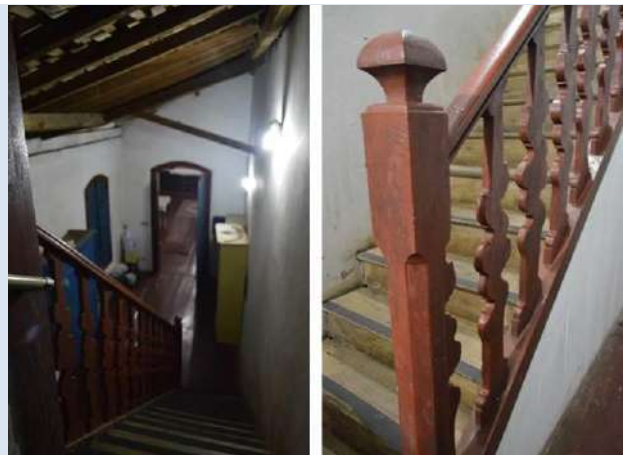
Foto 273 - 274

Guarda corpo de acesso ao coro, em madeira com trabalhos ornamentais, apresenta bom estado de conservação, com sujidade devido a poluição atmosférica (poeira).

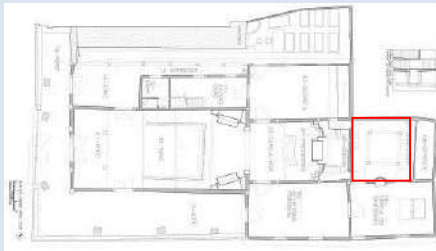
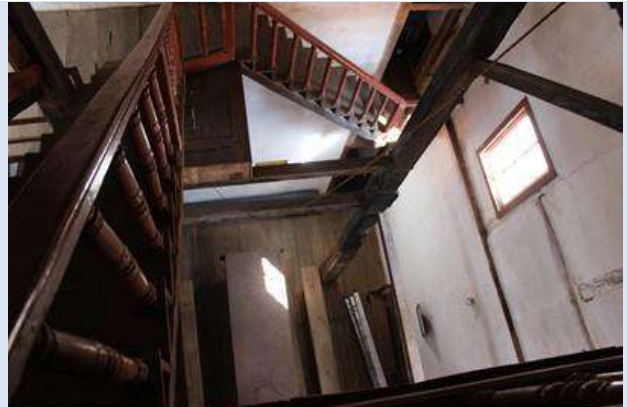
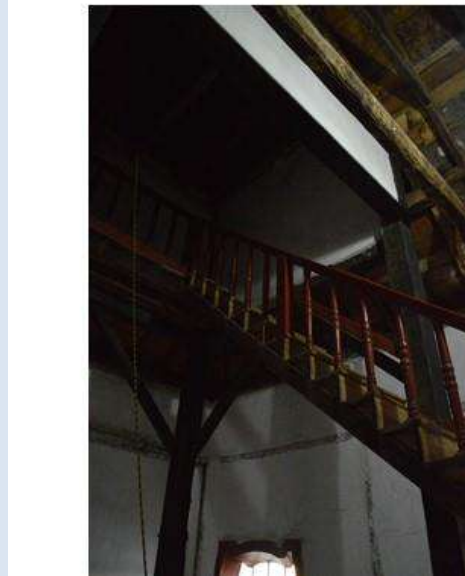
Foto 275 - 276

Guarda corpo de acesso a torre sineira, em madeira com aplicação de verniz em tom avermelhado, trabalhos ornamentais, apresenta bom estado de conservação, com sujidade devido a poluição atmosférica (poeira).

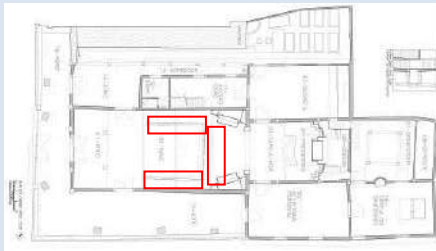
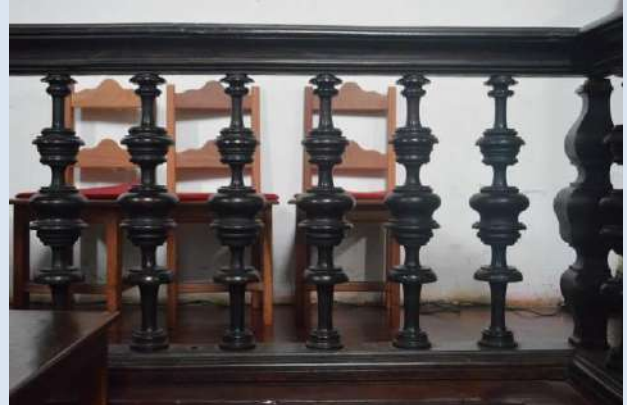
Foto 277

Balaustrada da nave com trabalhos ornamentais, em madeira com aplicação de cera, bom estado de conservação, apresentando apenas algumas peças soltas, por perda de aderência dos encaixes.

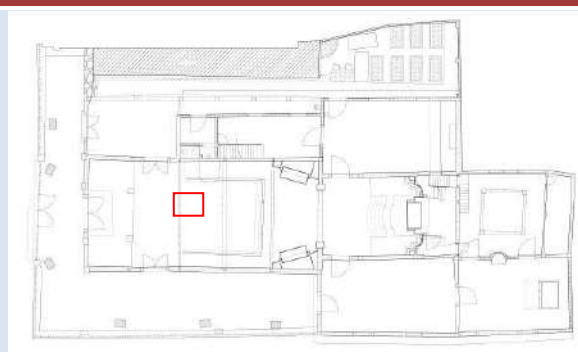
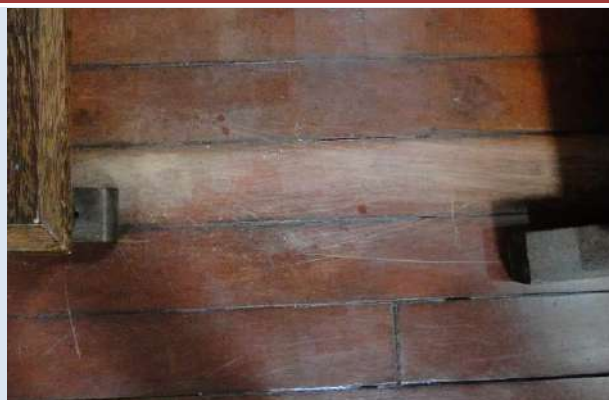
Foto 278

Nos pisos de tabuado com aplicação de vermelhão, foram encontradas basicamente as mesmas patologias como desgaste por atrito [foto 278], acúmulo de sujidades, enxertos [foto 279], desprendimento e instabilidade das peças. Nas peças de tabuado sem acabamento existem também acúmulo de sujidades, desprendimento e instabilidade das peças [foto 280], além de manchas de infiltração [foto 280]. Os ladrilhos existentes no átrio (01-ÁTRIO) estão trincados [foto 281] e em alguns pontos se desprenderam.

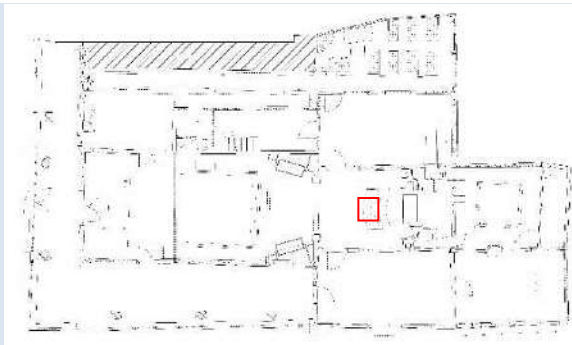
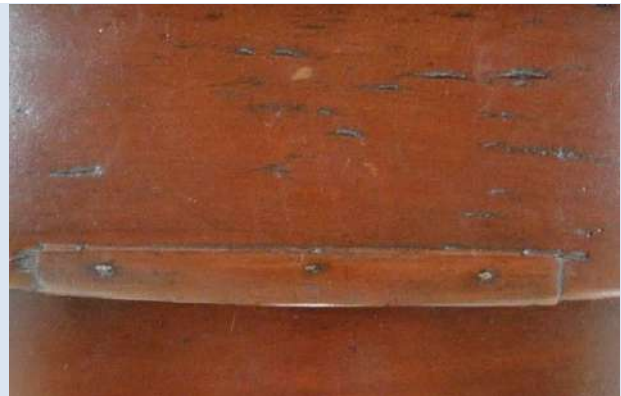
Foto 279

ESTADO DE CONSERVAÇÃO Enxerto realizado no piso de madeira para preencher as lacunas.

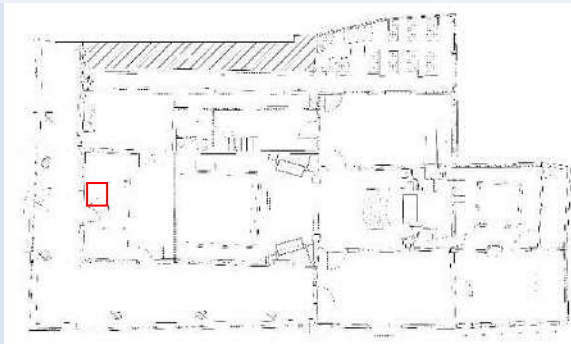
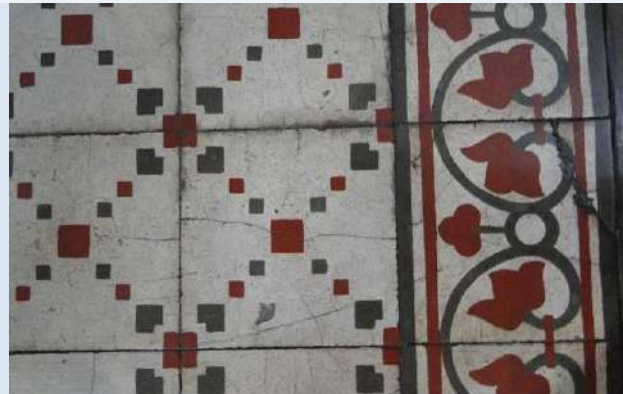
Foto 281

Os ladrilhos apresentam trincas e desprendimentos das peças.

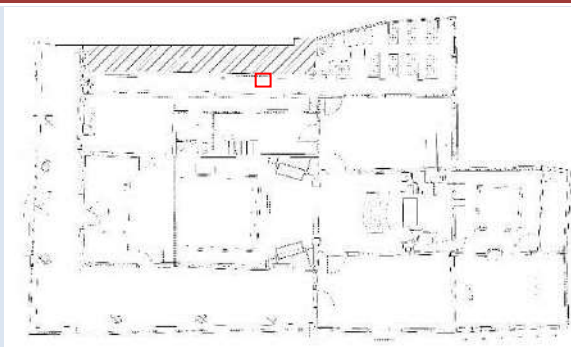
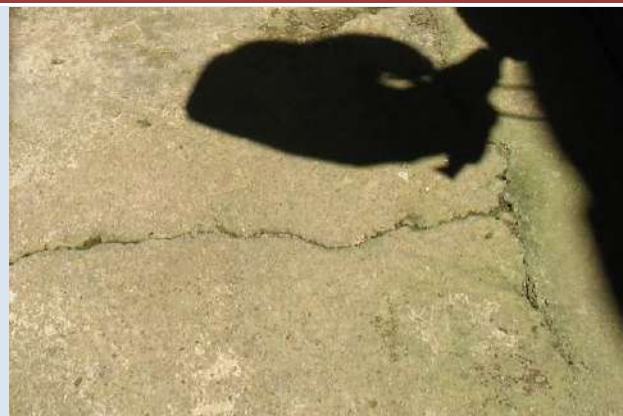
Foto 282

Na pavimentação externa por ação do escoamento da água da chuva temos o desgaste do piso cimentado [foto 282]. No piso do jardim, o crescimento de vegetação ocasionou trincas e desprendimento do revestimento.

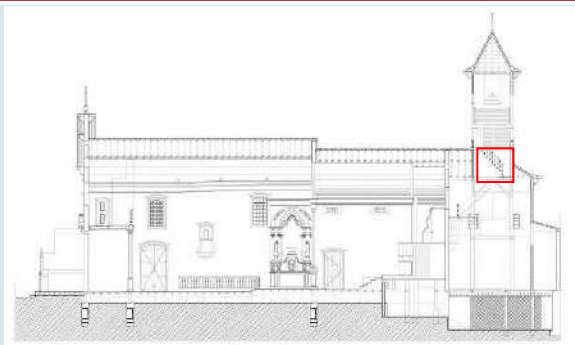
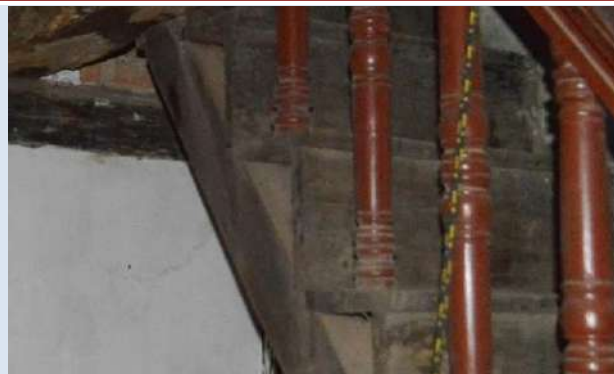
Foto 283

O acesso a torre é feito por seis lances de escada. As peças apresentam manchas por umidade, desprendimento e perda. No primeiro acesso que se encontra no fundo do altar (09-CÔMODO) e no último, não temos o auxílio de corrimões. O último lance de escada é o mais perigoso [foto 283], pois além de ser um ambiente escuro, os degraus apresentam uma altura superior as encontradas na edificação.

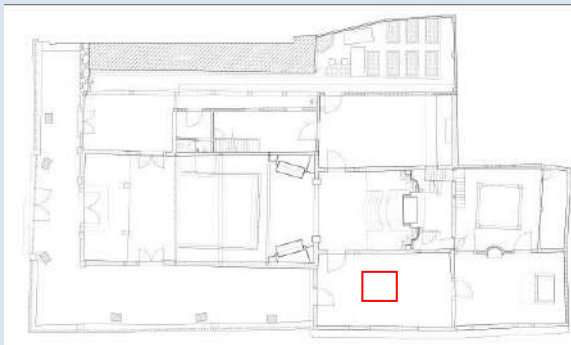
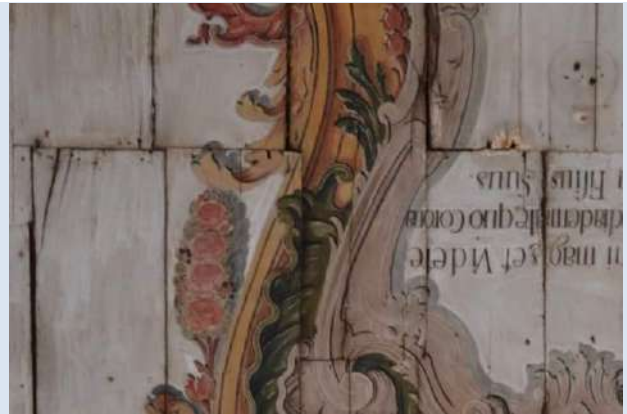
Foto 285

Desprendimento de Tábua

**DESCRIÇÃO
PATOLOGIA** Tábuas soltas e com espaçamentos que permitem a passagem de sujidades vindas da cobertura.

CAUSA Dilatação das peças de madeira e ação da umidade proveniente de falhas na cobertura. Montagem e desmontagem de restauros anteriores.

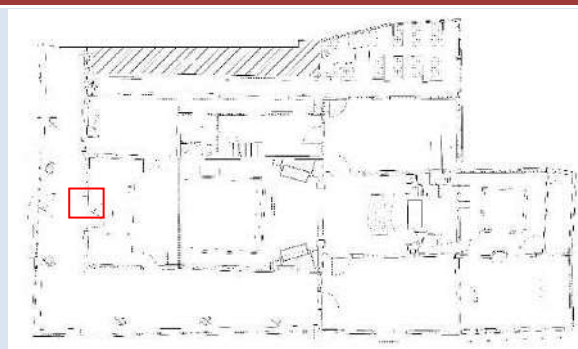
Foto 286

Mancha por ação da umidade

DESCRIÇÃO PATOLOGIA	Manchas provenientes da umidade podem causar apodrecimento de peças de madeira, desprendimento de reboco e da pintura.
CAUSA	Fissuras que facilitam a entrada de água, região com pouca insolação ou material poroso de grande penetração. Falhas na cobertura.
FONTE	CONSMARA ENGENHARIA, 18/06/2015

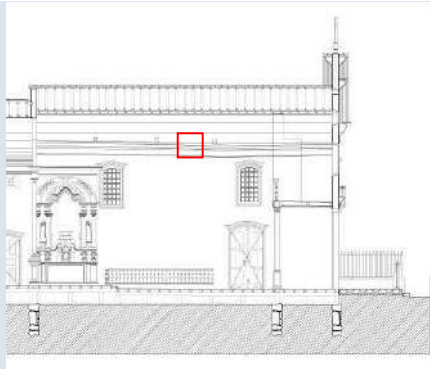
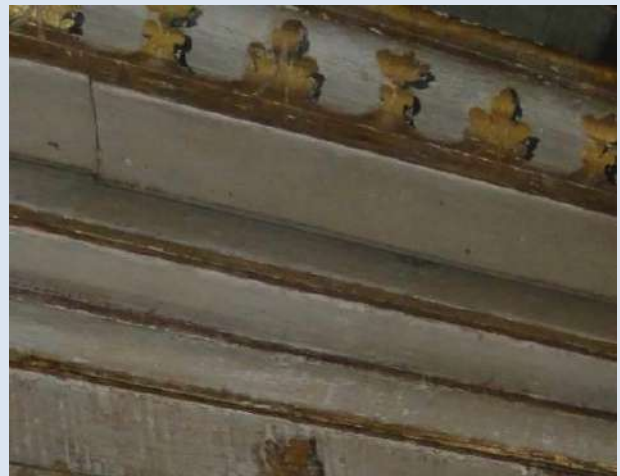
Foto 287

Para cobrir as lacunas e as peças que estavam apodrecidas, os enxertos são evidentes no corpo principal da igreja [foto 287] e devido a ação da água, grande parte da pintura ornamental foi lavada [foto 288]. Sob o coro (01-ÁTRIO), os afastamentos das paredes geraram frestas entre a cimaltha e a parede [foto 289], por onde podem passar sujidades do piso superior. A cimaltha da sacristia (10-SACRISTIA) e secretaria (05-SECRETARIA PAROQUIAL) apresentam sujidades,

As novas peças de madeira da cimalha recebem o mesmo cor e tipo de tinta da base, mas sem pintura ornamental.

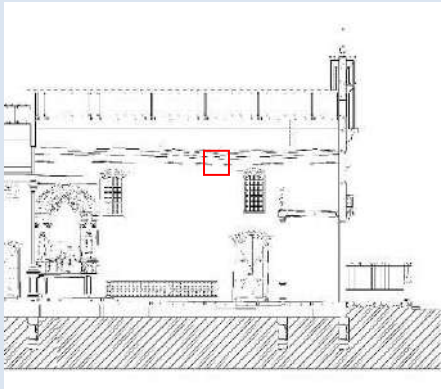
Foto 288

Manchas brancas na cimalha proveniente de falhas na cobertura. Micro fissuração da camada pictórica e conseqüentemente o aparecimento do preparo e interação entre pigmento e ligante. Ataque de micro-organismos através do processo de condensação da água.

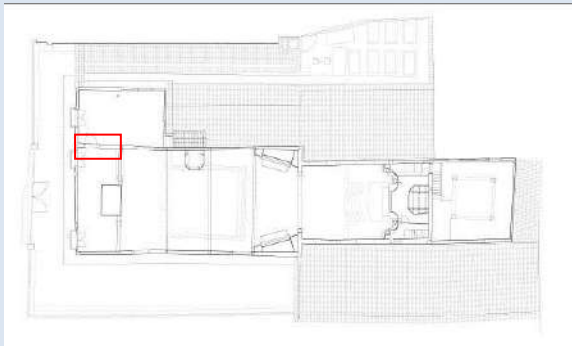
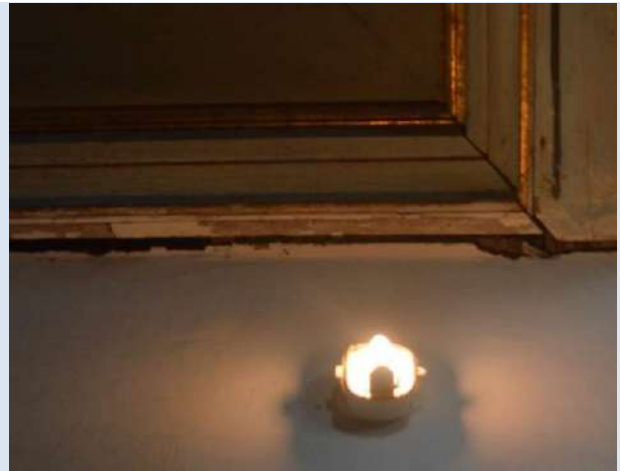
Foto 289

A movimentação da parede e a dilatação dos materiais geraram fissuras entre a cimalha de arremate do forno e a parede do Átrio.

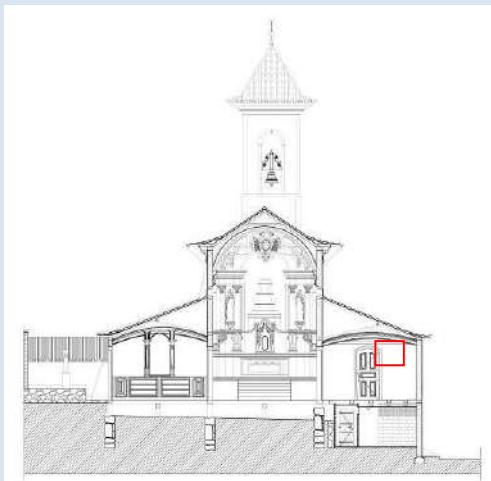
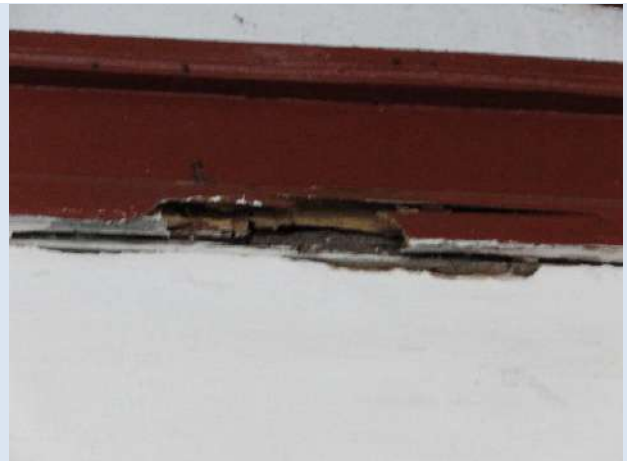
Foto 290

fissuras na junção com a parede e em alguns pontos infestação por insetos xilófagos (cupins) [foto 290].

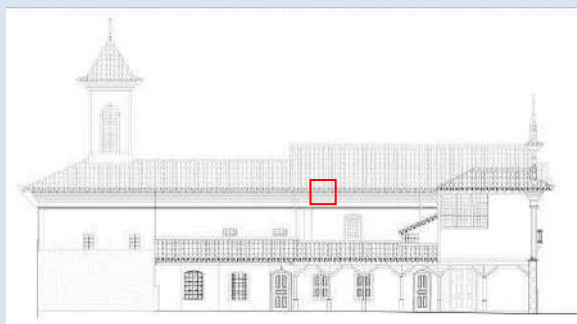
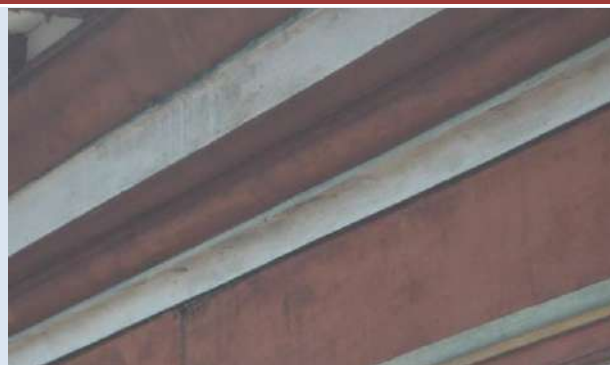
Foto 291

A cimalha externa apresenta poucas patologias. Em alguns pontos foram encontradas manchas por ação da umidade [foto 291], destacamento da pintura e ação de insetos xilófagos (cupins), que foram encontrados somente na torre [foto 292].

Falhas na cobertura causam infiltração nas peças da cimalha e depósito de sujidades por escoamento da água.

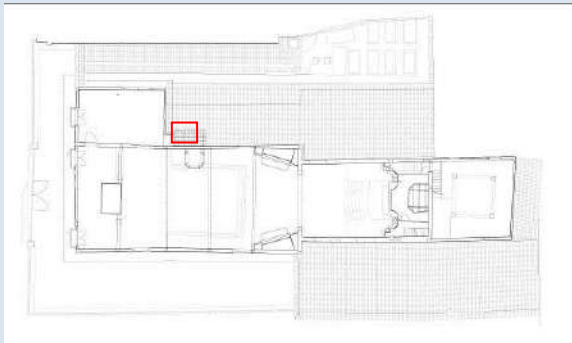
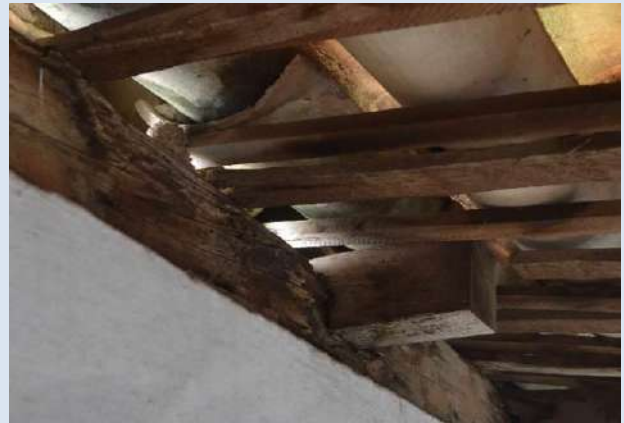
Foto 293

O depósito próximo a sacristia (11-ACESSO AO CORO), o banheiro (12-BANHEIRO) e a escada de acesso a sala de música (16-SALA DE MÚSICA), devido espaçamento das telhas cerâmicas encontramos problemas de infiltração, e infestação de insetos xilófagos (cupins) [foto 293]. Essas mesmas patologias foram encontradas no forro e estrutura da cobertura do camarim e do consistório (07-CONSISTÓRIO) – menos a parte posterior, que tiveram suas peças substituídas [foto 294]. As peças estruturais do piso da sala de música e da torre (19-TORRE SINEIRA) apresentam infestação de insetos xilófagos (cupins) [foto 295].

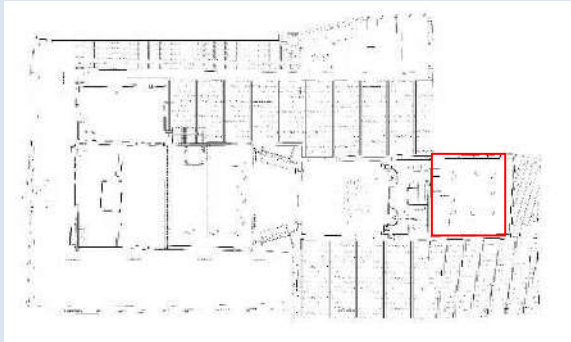
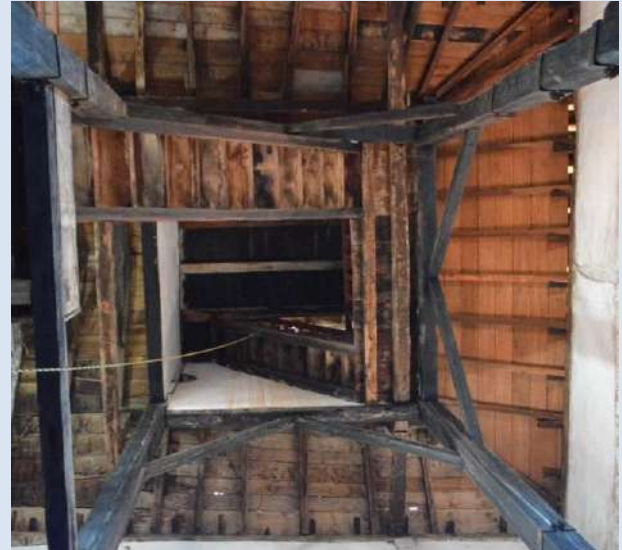
Foto 294

Distinção das peças antigas substituídas. Presença de insetos xilófagos (cupins) e manchas por ação de infiltração de águas pluviais.

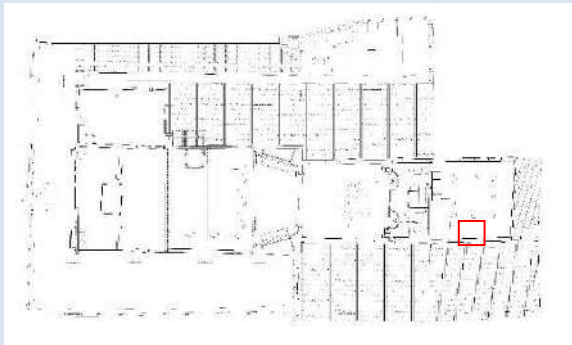
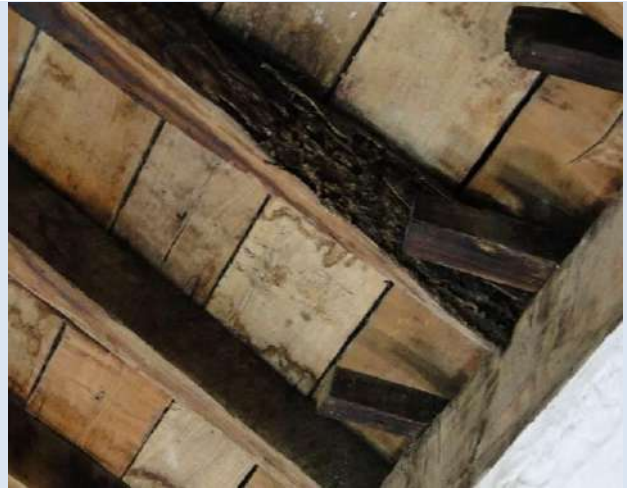
Foto 295

ESTADO DE CONSERVAÇÃO Perda do material por infestação de insetos xilófagos (cupins).

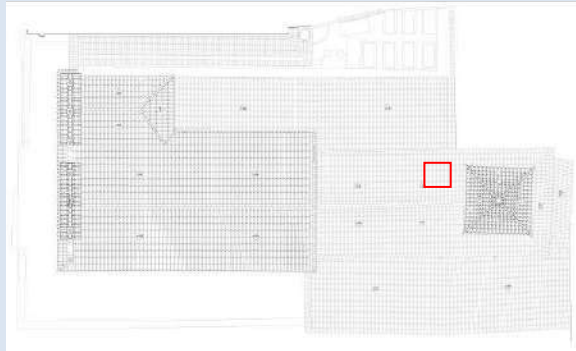
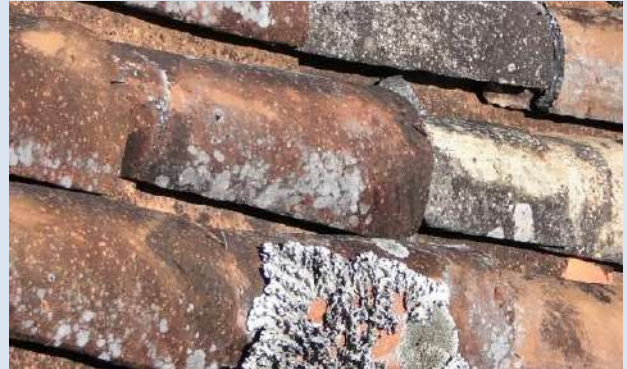
Foto 296

A cobertura da igreja é composta por telhas coloniais cerâmicas de capa e canal argamassadas – em sua maioria argamassadas somente na parte da frente da telha [foto 296]. Para impedir a infiltração, em alguns cômodos, as telhas de canal, foram substituídas por novas telhas cerâmicas paulistas, e logo em seguida argamassadas novamente. Ainda existem alguns pontos da cobertura que não utilizaram desse mesmo método de vedação. Na sala de música (16-SALA DE MÚSICA) e o patamar de acesso ao púlpito (11-ACESSO AO CORO), as telhas estão somente encaixadas.

ESTADO DE CONSERVAÇÃO Algumas telhas apresentam fungos e formação de líquens.

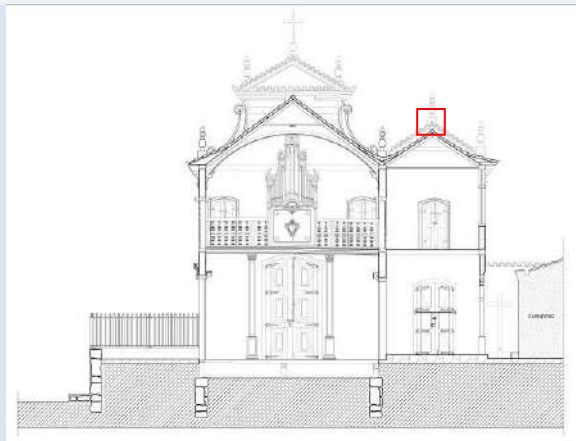
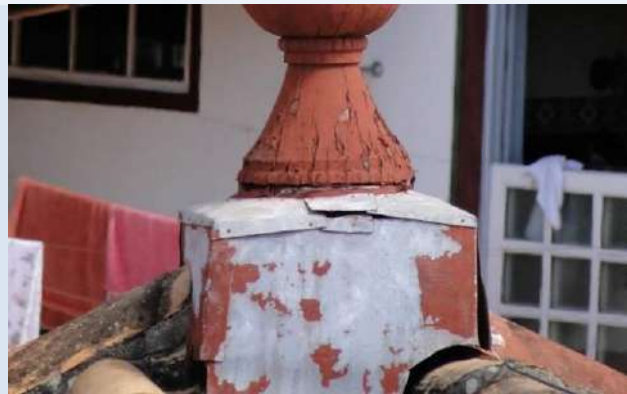
Foto 297

Para impedir a entrada de água na parede da fachada sudoeste e nos elementos ornamentais da torre, foram feitas proteções com chapas galvanizadas imitando as ondulações das peças. Algumas dessas proteções perderam a pintura e outras racharam aos poucos se desprendem da madeira [foto 297].

ESTADO DE CONSERVAÇÃO Chapa galvanizada de proteção dos elementos externo perderam o revestimento e alguns apresentam rachaduras e desprendimento.
