RESTAURAÇÃO DA IGREJA DE NOSSA SENHORA DO CARMO	
RESTAURAÇÃO DA IGREJA DE NOSSA SENHORA DO CARMO MUNICÍPIO DIAMANTINA – MG CADERNO DE IDENTIFICAÇÃO E DIAGNOSTICO ARQUITETURA	Nº DO CONTRATO 05 2015	PÁGINA 202/400	
	Nº CONSMARA ENGENHARIA LTDA TLC ARQ 052015 ID-DI	REV. F

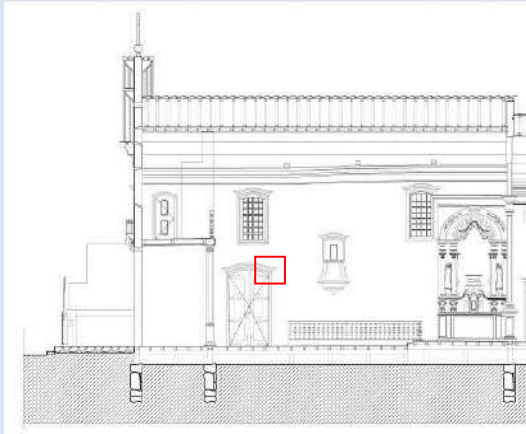
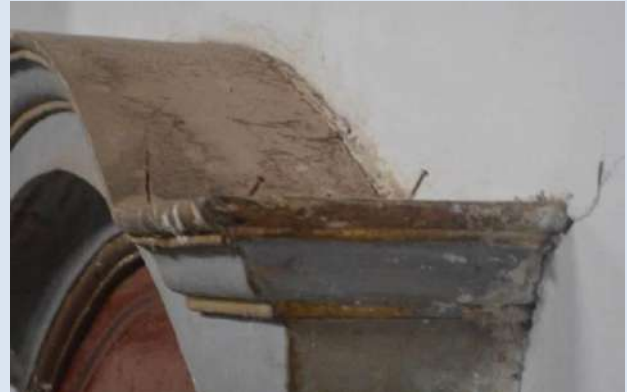
Foto 301

Acúmulo de sujidades

DESCRIÇÃO PATOLOGIA	(Depósito Superficial) Acúmulo de material de natureza diferente, tais como poeira, excrementos entre outros.
CAUSA	O acúmulo acontece em áreas mais altas e de pouca manutenção e limpeza.
FONTE	CONSMARA ENGENHARIA, 23/07/2015

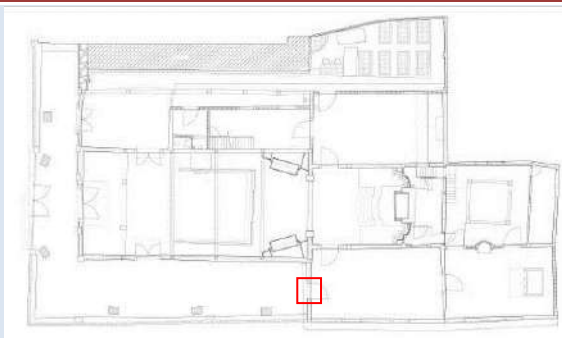
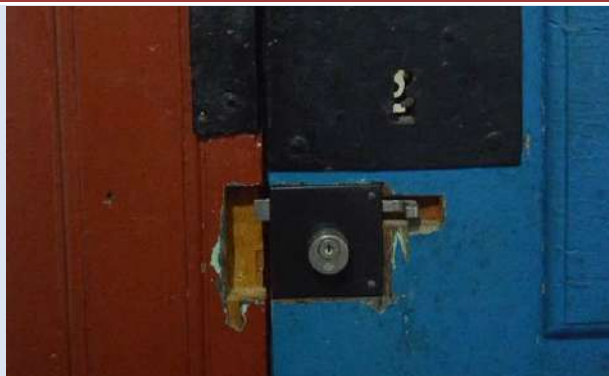
Foto 302

Intervenção Antrópica

DESCRIÇÃO PATOLOGIA	Qualquer forma de alteração e de modificação do estado de conservação de um bem material ou do contexto em que se insere.
CAUSA	Adaptação das portas originais da igreja, onde são talhados a madeira para instalação de nova fechadura.
FONTE	CONSMARA ENGENHARIA, 24/07/2015

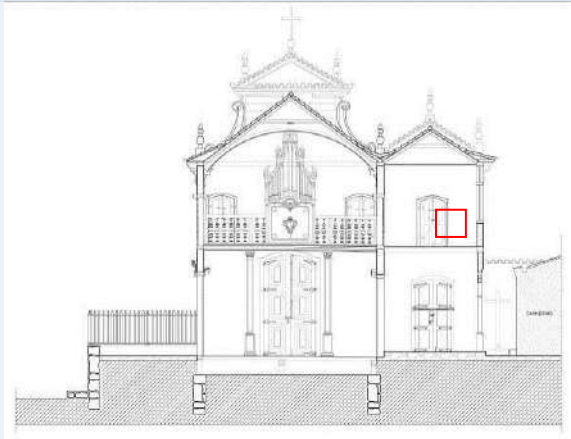
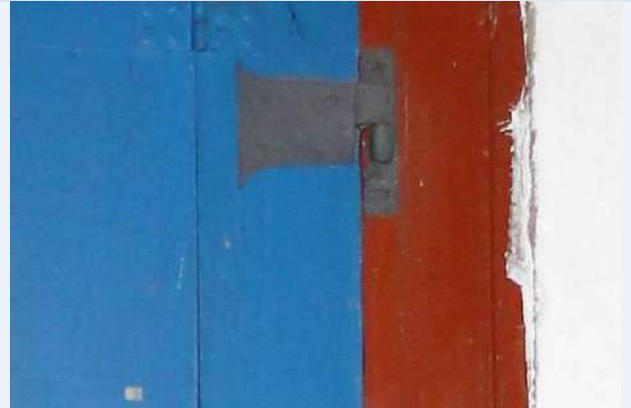
Foto 304

Mancha de Tinta

DESCRIÇÃO (Intervenção antrópica) quando a pintura de um elemento sobrepõe a
PATOLOGIA pintura do outro.

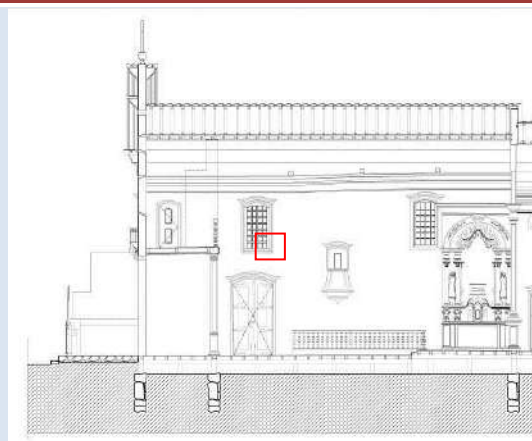
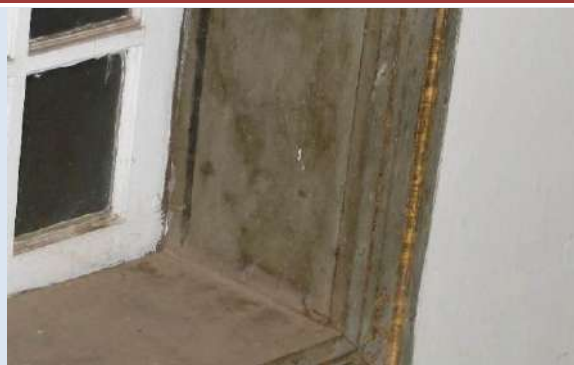
Foto 305

Mancha por umidade

Fissuras que facilitam a entrada de água, região com pouca insolação ou material poroso de grande penetração.

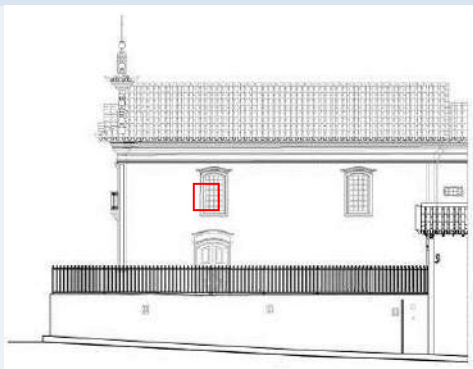
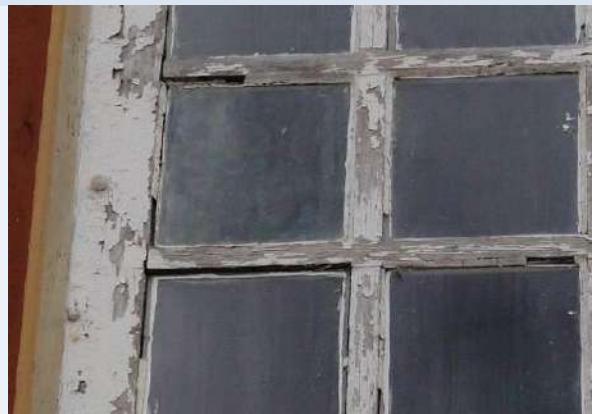
Foto 306

Desprendimento

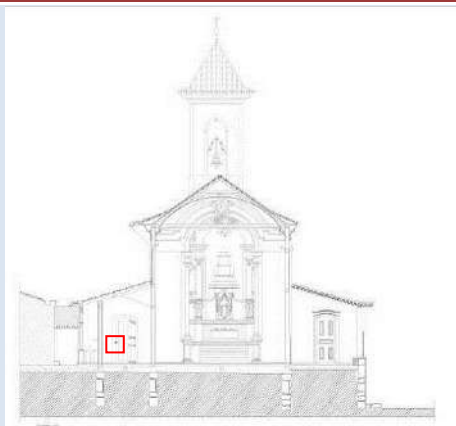
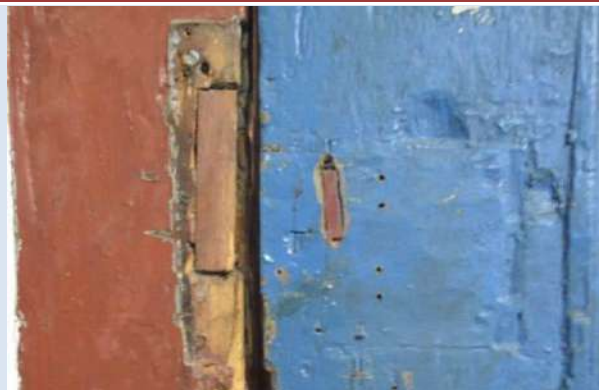
Foto 307

Lacuna

DESCRIÇÃO PATOLOGIA	Perda de partes dos elementos e recomposições inadequadas.
CAUSA	Intervenção antrópica, adaptação mal realizada, presença de agentes xilófagos (cupins) ou trepidações mecânicas.
FONTE	CONSMARA ENGENHARIA, 24/07/2015

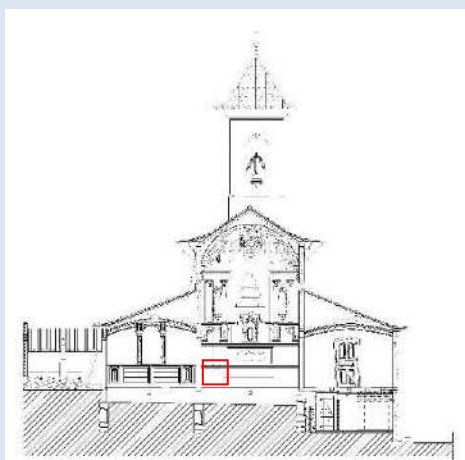
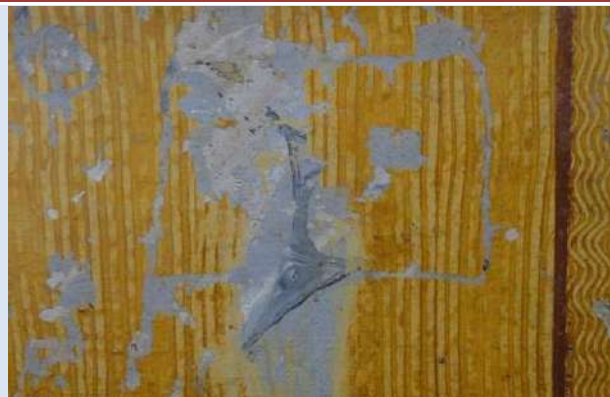
Foto 310

Os elementos integrados da igreja em sua maioria apresentam os mesmos problemas patológicos. Temos a perda de elementos, manchas por ação da umidade e a presença de insetos xilófagos (cupins). No altar mor as patologias estão visíveis no camarim com o desprendimento de peças do forro, destacamento da pintura [foto 309] e acúmulo de sujidades. Os retábulos laterais a infiltração proveniente de falhas na cobertura podem trazer danos as peças, e em algumas regiões, os altares apresentam destacamento da pintura e infestação de xilófagos. No presbitério (04-SECRETARIA PRESBITÉRIO), assim como no camarim (18 - CAMARIM), o destacamento da última camada de tinta nós revela uma pintura anterior marmorizada [foto 310].

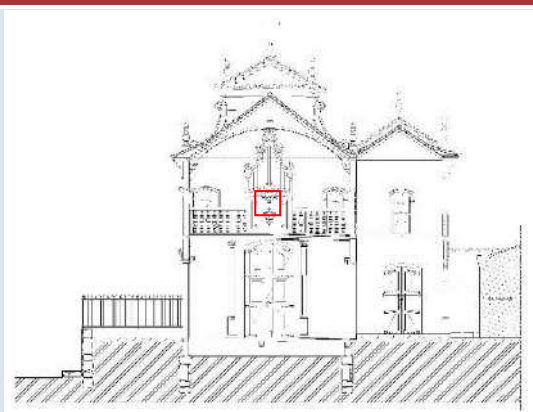
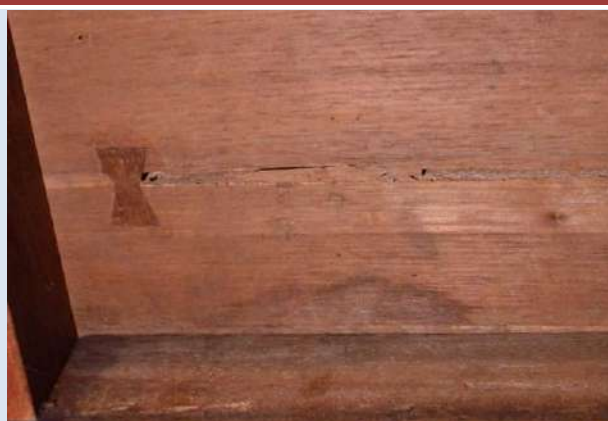
Foto 311

Na balaustrada do coro (17 – CORO) existe a presença de elemento xilófagos, fato que causa problemas também no órgão [foto 311]. “Por entre a fissura tem o escape do ar, prejudicando a sonoridade do instrumento.” *Evandro Archanjo Organista.*

Fissura na madeira do órgão ocasionadas por insetos xilófagos (cupins).

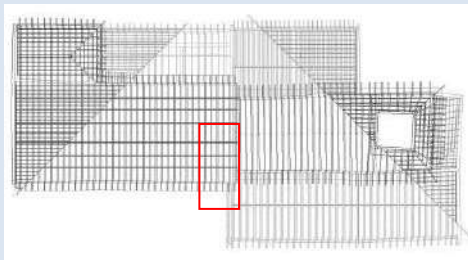
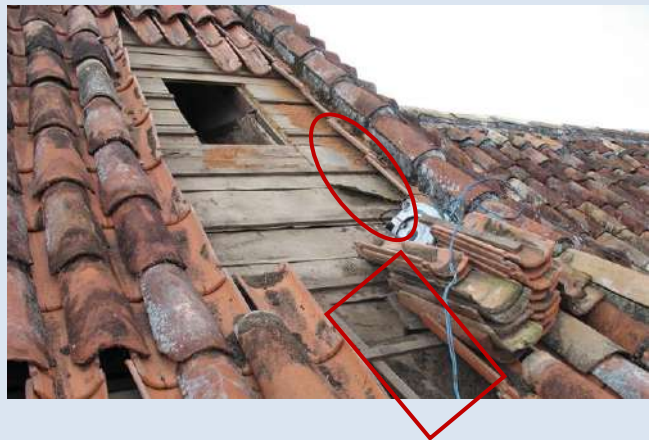
Foto 315

Presença de volume considerável de dejetos (pó) sobre guarda pó, inserção de chapa metálica e telhas cerâmicas no sistema capa canal com coloração escura devido as intempéries climáticas e poluição.

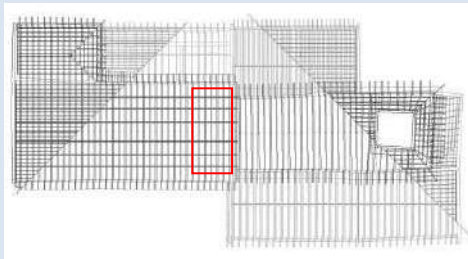
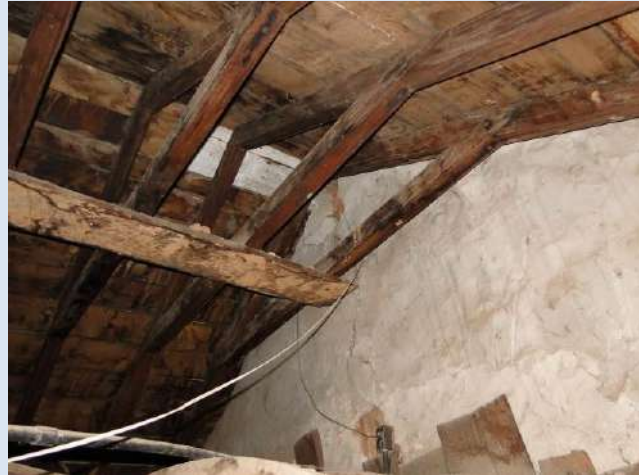
Foto 321

Engradamento cobertura sobre Altar mor, manchas de umidade, provável causa: infiltração de águas pluviais.

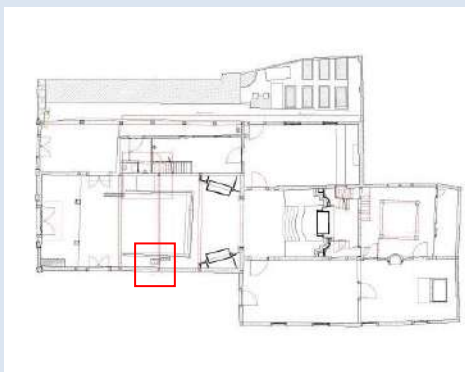
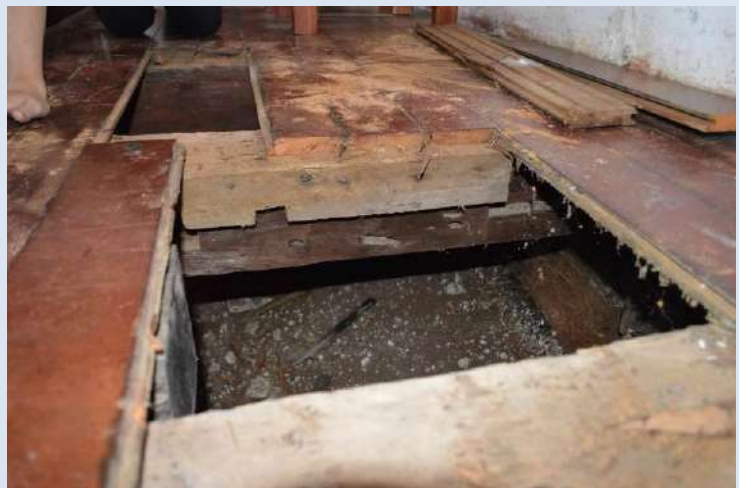
Foto 324

Prospecção Piso da Nave, barroteamento em madeira aroeira e piso em madeira peroba.

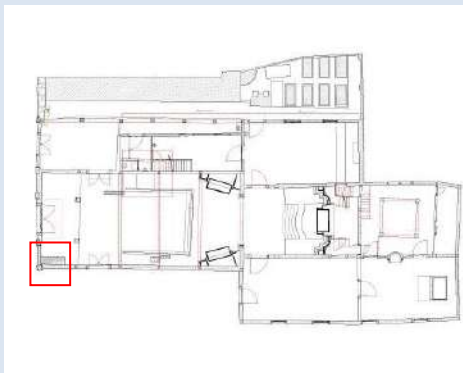
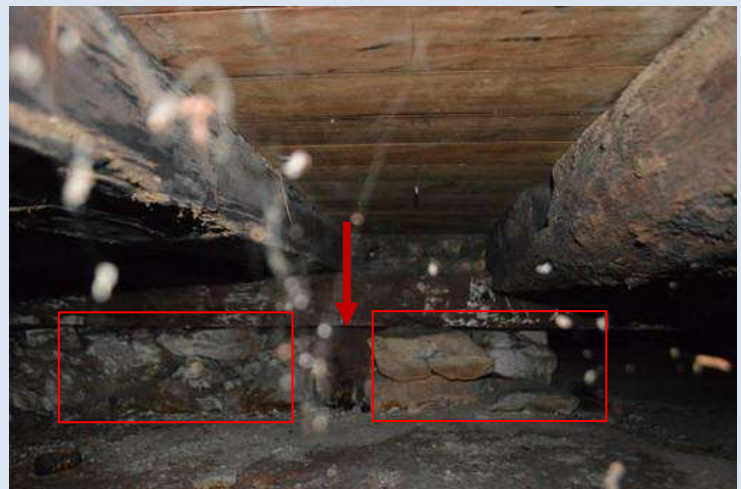
Foto 329

Barroteamento do Piso da Nave em aroeira, alvenaria em pedra e burro sob barroto.

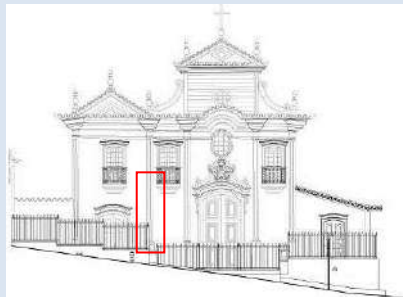
Foto 337

Esteio com largura de 28cm, perda de matéria, causa provável por apodrecimento da peça. Intervenção na parte inferior com acréscimo do revestimento em bloco cerâmico, e parte superior em madeira com pequenas fissuras na madeira.

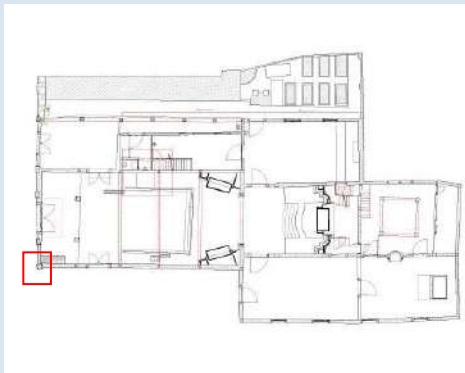
Foto 338

Esteio com largura de 28cm, intervenção na parte inferior com acréscimo do revestimento em bloco cerâmico, e parte superior em madeira com pequenas fissuras na madeira.

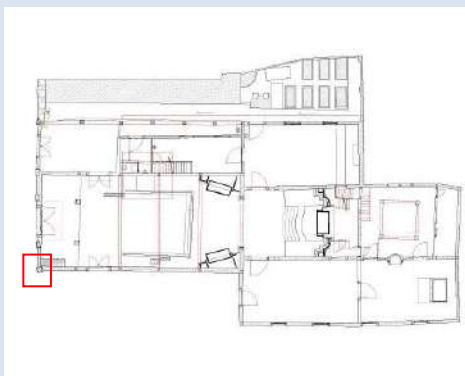
Foto 339

Esteio com largura de 28cm, perda de matéria, causa provável por apodrecimento da peça. Intervenção na parte inferior com acréscimo do revestimento em bloco cerâmico, e parte superior em madeira com pequenas fissuras na madeira.
