<b>RESTAURAÇÃO DA IGREJA DE NOSSA SENHORA DO CARMO</b>	
<b>RESTAURAÇÃO DA IGREJA DE NOSSA SENHORA DO CARMO MUNICÍPIO DIAMANTINA – MG CADERNO DE IDENTIFICAÇÃO E DIAGNOSTICO ARQUITETURA</b>	<b>Nº DO CONTRATO 05 2015</b>	<b>PÁGINA 316/400</b>	
	<b>Nº CONSMARA ENGENHARIA LTDA TLC ARQ 052015 ID-DI</b>	<b>REV. F</b>

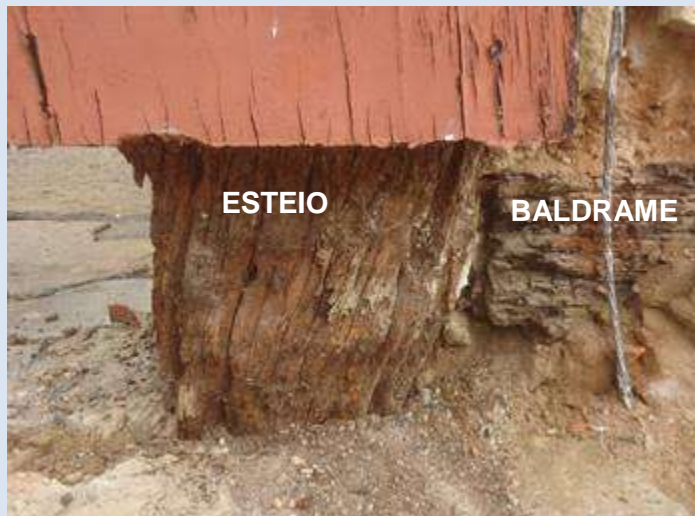
Foto 340

Esteio com largura de 28cm, e baldrame com largura de 20cm, ambos apresentam perda de matéria, causa provável por apodrecimento da peça.

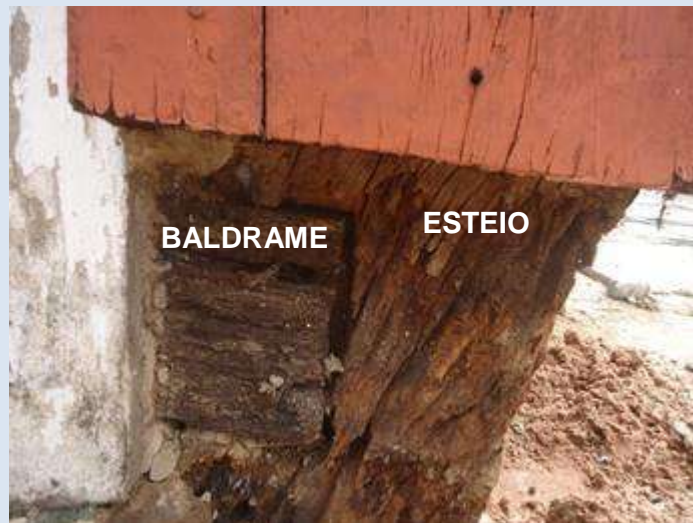
Foto 341

Esteio com largura de 28cm, e baldrame com largura de 20cm, ambos apresentam perda de matéria, causa provável por apodrecimento da peça.

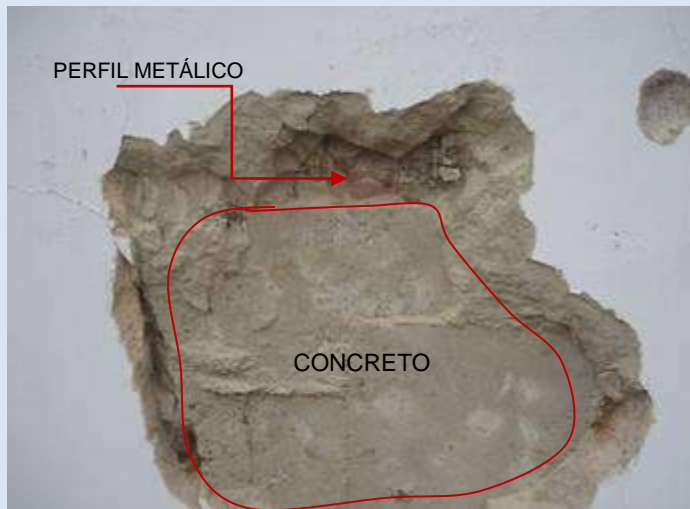
Foto 342

Reforço e restauro do esteio com inserção de perfil metálico e concreto. Conforme relatado pelo Senhor Paulinho, executor da obra e funcionário do IPHAN, esta ação foi executada nos quatro esteios da Fachada Sudeste e nos quatro da Fachada Noroeste.

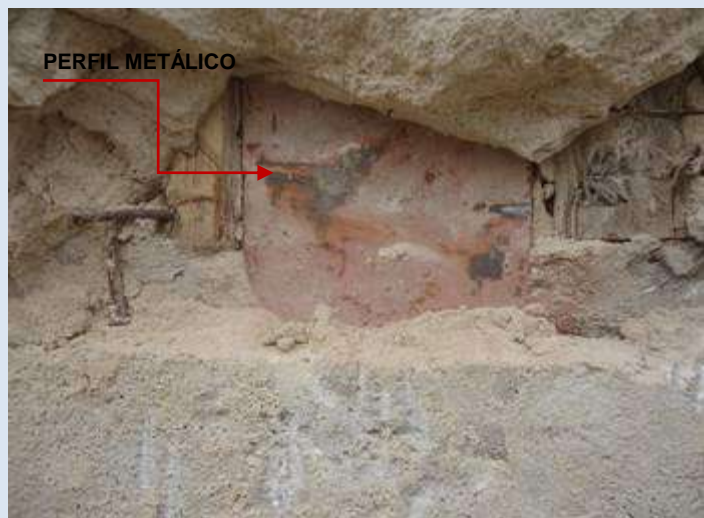
Reforço e restauro do esteio com inserção de perfil metálico e concreto. Conforme relatado pelo Senhor Paulinho, executor da obra e funcionário do IPHAN, esta ação foi executada nos quatro esteios da Fachada Sudeste e nos quatro da Fachada Noroeste.

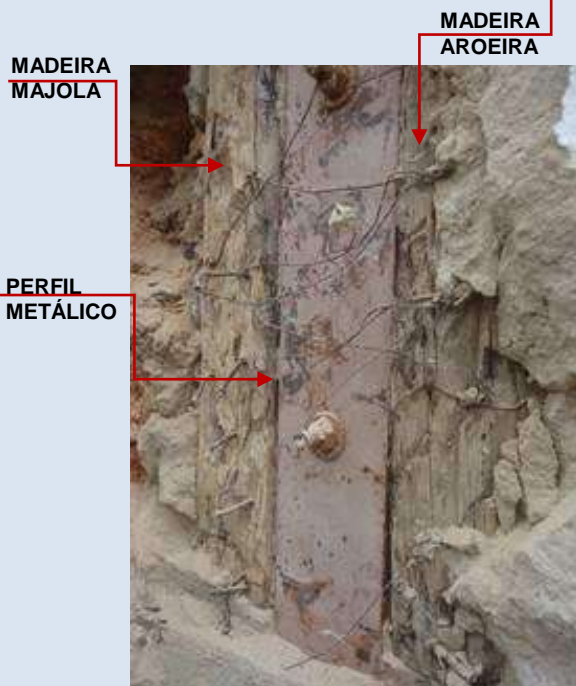
Reforço e restauro do esteio com inserção de perfil metálico e concreto. Conforme relatado pelo Senhor Paulinho, executor da obra e funcionário do IPHAN, esta ação foi executada nos quatro esteios da Fachada Sudeste e nos quatro da Fachada Noroeste.

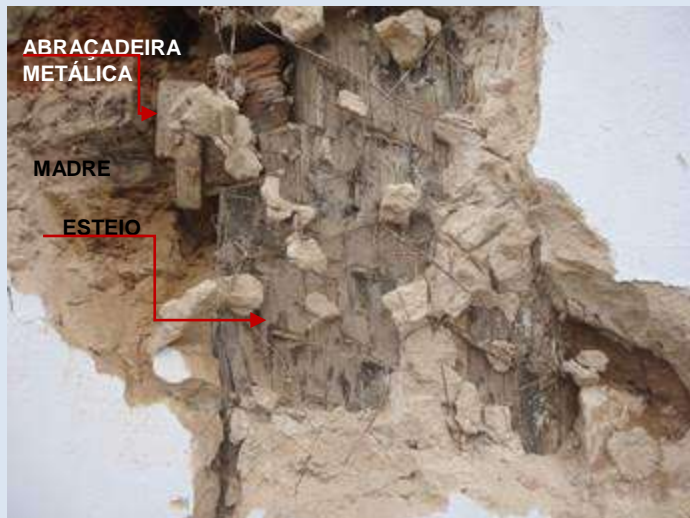
Encontro da madre com esteio, madre com braçadeira metálica, perda de ligação entre madre e esteio. Cabeça da madre apresenta perda de matéria, causa provável por apodrecimento da peça.

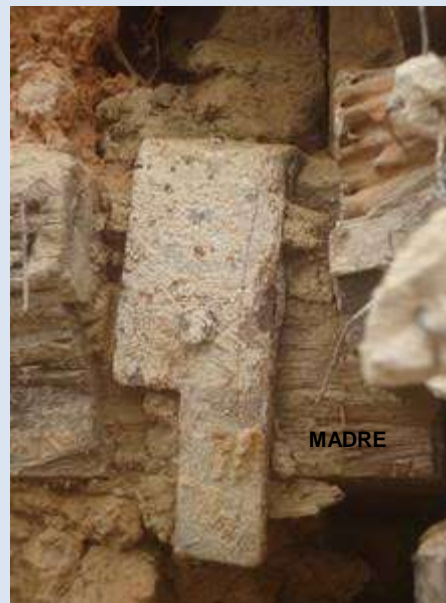
Encontro da madre com esteio, madre com braçadeira metálica, perda de ligação entre madre e esteio. Cabeça da madre apresenta perda de matéria, causa provável por apodrecimento da peça.

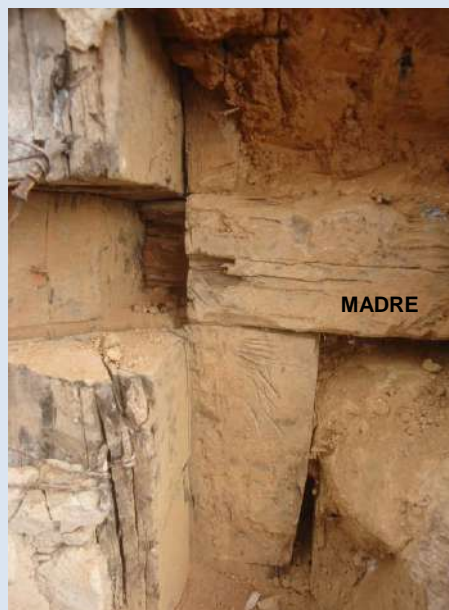
Encontro da madre com esteio. A madre não encaixa totalmente no recorte do esteio, tem uma porção fraturada e esta apoiada sobre peça paralela ao esteio, provavelmente peça que sustenta o coro.

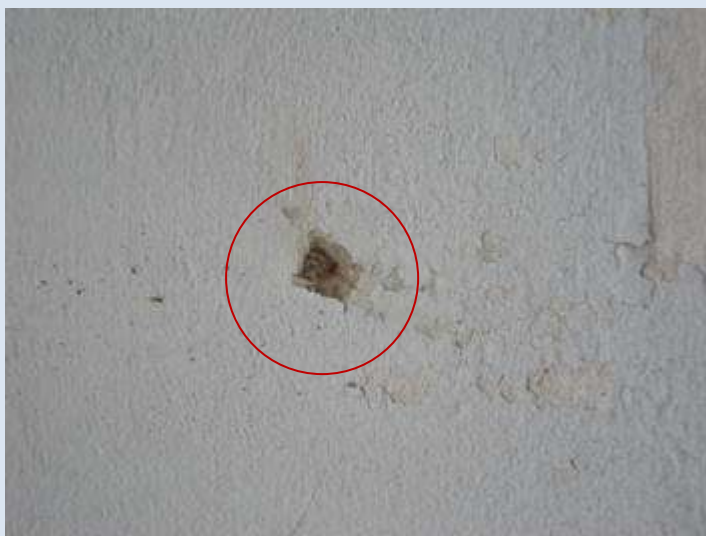
Cabeça do parafuso que sustenta erfil metálico do reforço e restauro dos esteios. Conforme relatado pelo Senhor Paulinho, executor da obra e funcionário do IPHAN, esta ação foi executada nos quatros esteios da Fachada Sudeste e nos quatro da Fachada Noroeste.

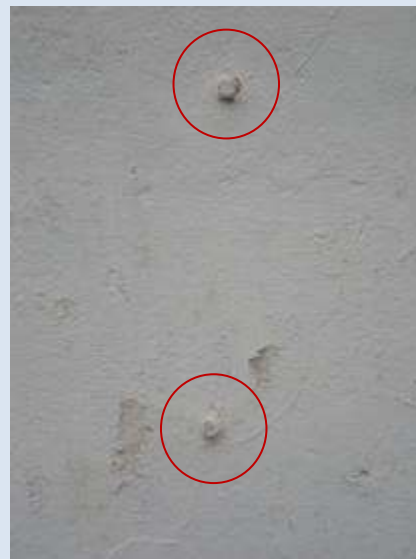
Cabeça do parafuso que sustenta erfil metálico do reforço e restauro dos esteios. Conforme relatado pelo Senhor Paulinho, executor da obra e funcionário do IPHAN, esta ação foi executada nos quatros esteios da Fachada Sudeste e nos quatro da Fachada Noroeste.

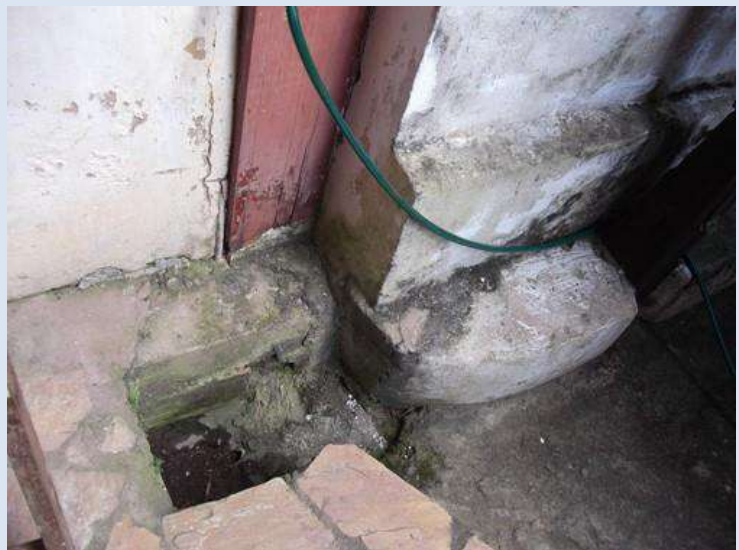
No dia 30 de setembro de 2015, funcionários da Copasa (Sr Alan e Sr Geraldo) fizeram teste com fio guia para localizar qual a o caminho da abertura que fica no encontro das ruas Do Carmo e Contrato. Foi constatado, através do fio guia que o caminho da rede prove do corredor interno entre a Igreja e as carneiras, o mesmo faz o recolhimento das águas pluviais e descarrega na via pública. Foi executado teste com balde de água, o qual foi despejado no ponto interno, conforme a foto, no entanto a água não descarregou na via pública, o que ficou evidente que o solo drenou toda a água despejada.
