**DIAGNÓSTICO DE ESQUADRIAS**

**EDIFICAÇÃO: Igreja Nossa Senhora do Carmo**

**PARECER TÉCNICO  
SOBRE AS CONDIÇÕES FITOSSANITÁRIA E ESTRUTURAL  
DA EDIFICAÇÃO**

**IGREJA NOSSA SENHORA DO CARMO  
DIAMANTINA/MG**

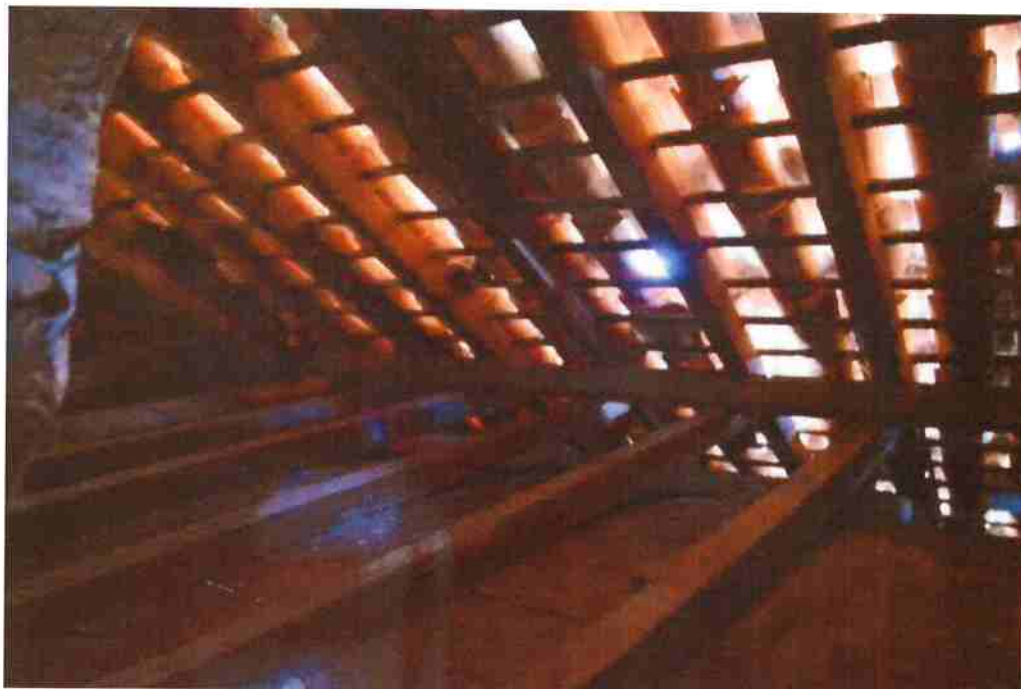
O forro da capela, em abóboda de berço, é estruturado em tábuas lisas, encaixadas entre si em junta seca, e apoiado, nas laterais, em cambotas de madeira que são presas à um gradeado de madeira fixado à cobertura.

A fixação do madeirame do tabuado do forro, restaurado nos anos de 1996 e 1997 foi realizada com parafuso de latão polido.

Vista geral da parte estrutural do forro da capela-mor
