| | | <b>PROJETOS DE RESTAURAÇÃO<br/>ARQUITETÔNICA<br/>PROJETO COMPLEMENTAR DE RESTAURAÇÃO<br/>DE ELEMENTOS ARTÍSTICOS INTEGRADOS</b> | |
| <b>INSTITUTO DO PATRIMÔNIO HISTÓRICO E ARTÍSTICO NACIONAL –<br/>IPHAN / PREFEITURA MUNICIPAL DE DIAMANTINA<br/>PROJETO EXECUTIVO<br/>RESTAURAÇÃO<br/>IGREJA DE NOSSA SENHORA DO CARMO<br/>ELEMENTOS INTEGRADOS</b> | | <b>Nº DO CONTRATO</b><br><br>05-2015 | <b>PÁGINA</b><br><br>23/104 |

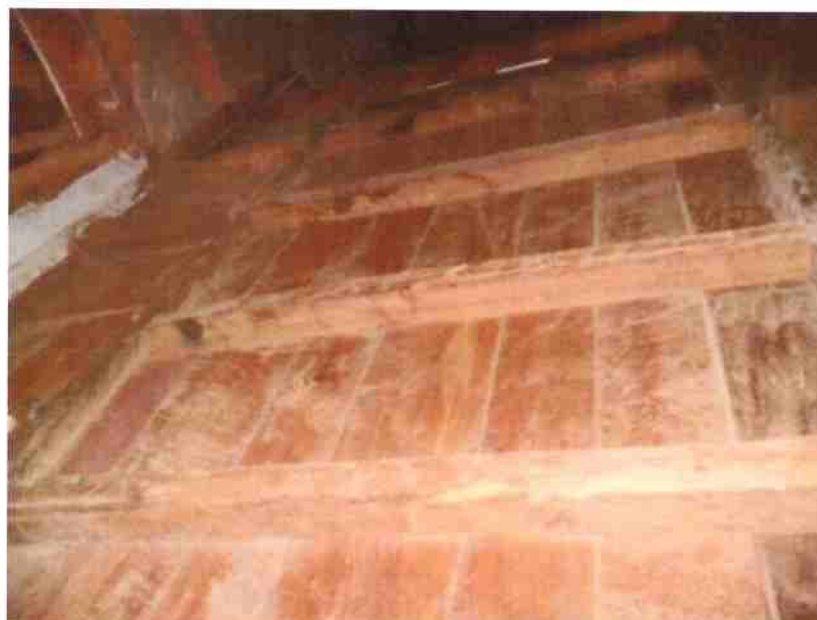
Fig.20 Tabuado novo no revestimento lateral na parte posterior do retábulo-mor

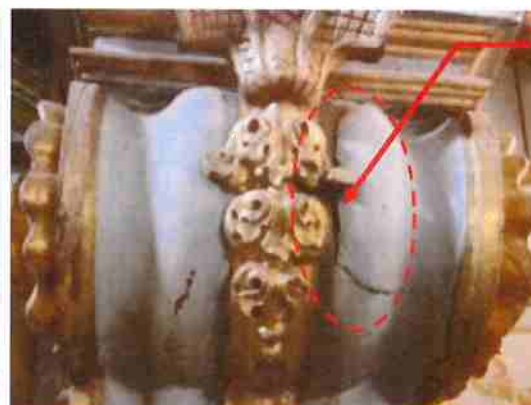
Galeria de insetos xilófagos

Fratura com deslocamento do bloco

Detalhe da galeria de insetos xilófagos e fratura com deslocamento do bloco.

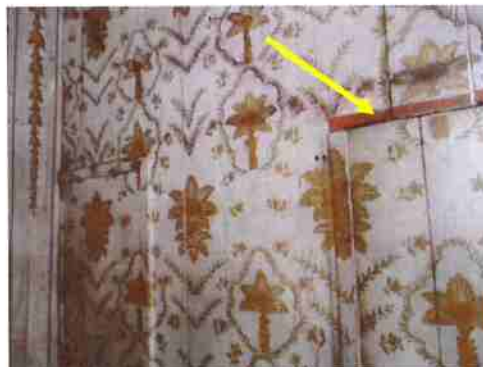
Desprendimento e perda da moldura da porta lateral do camarim.

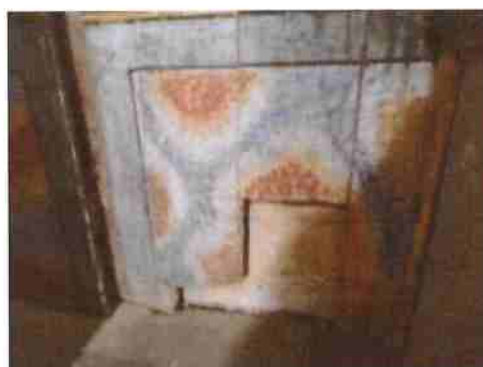
Recorte com perda de suporte em intervenção anterior na parede lateral direita do camarim.

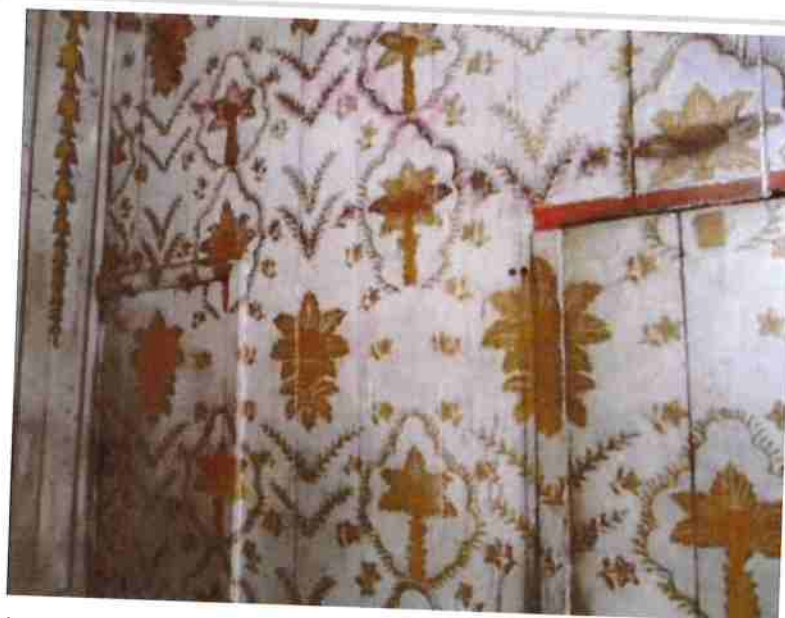
Manchas de migração de pinturas subjacentes nas paredes do camarim.

Em algumas áreas de repintura, nas paredes laterais do camarim, observam-se manchas de migração de pigmentos entre as camadas pictóricas.

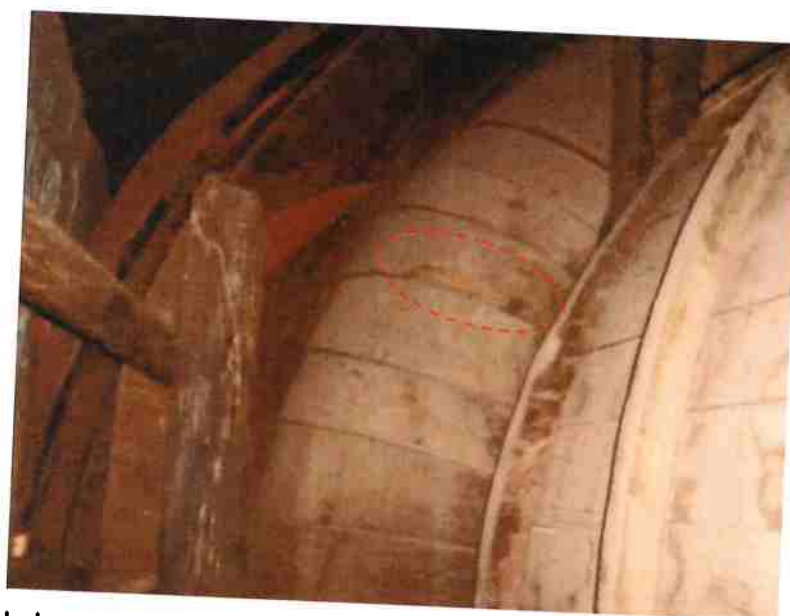
Tabuado no lado posterior do coroamento com fratura e perda de parte de tábua curva.

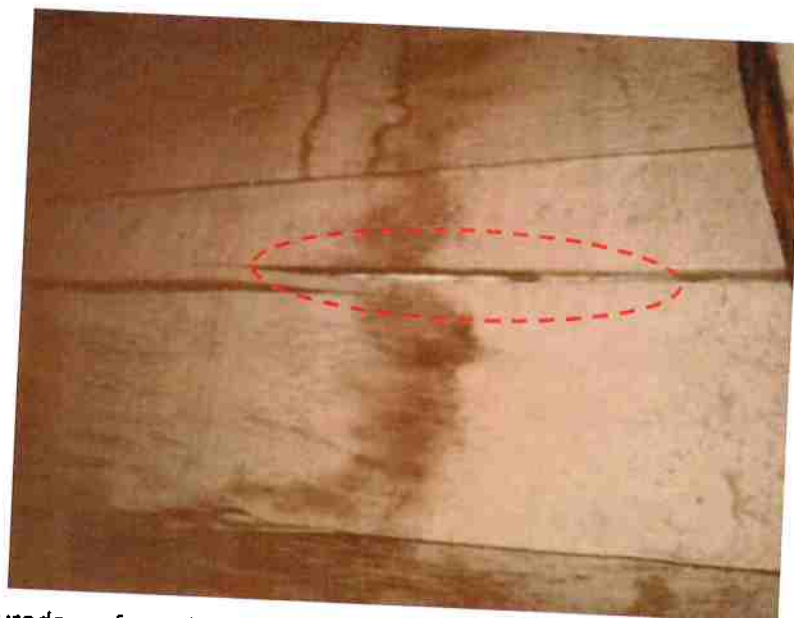
Tábua fraturada no forro do camarim. Na região observa-se as áreas de mancha de escorrimentos de água.
