| | | <b>CONSMARA</b><br>ENGENHARIA | | <b>PROJETOS DE RESTAURAÇÃO ARQUITETÔNICA</b><br><b>PROJETO COMPLEMENTAR DE RESTAURAÇÃO DE</b><br><b>ELEMENTOS ARTÍSTICOS INTEGRADOS</b> | |
| <b>INSTITUTO DO PATRIMÔNIO HISTÓRICO E ARTÍSTICO NACIONAL –</b><br><b>IPHAN / PREFEITURA MUNICIPAL DE DIAMANTINA</b><br><b>PROJETO EXECUTIVO</b><br><b>RESTAURAÇÃO</b><br><b>IGREJA DE NOSSA SENHORA DO CARMO</b><br><b>ELEMENTOS INTEGRADOS</b> | | | | <b>Nº DO CONTRATO</b><br><br>05-2015 | <b>PÁGINA</b><br><br>71/225 |

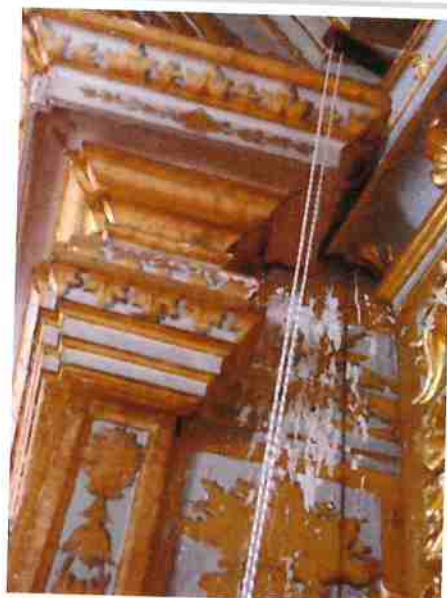
Abrasão e materiais incrustados na parte superior do painel lateral do arco, ao lado retábulo colateral direito

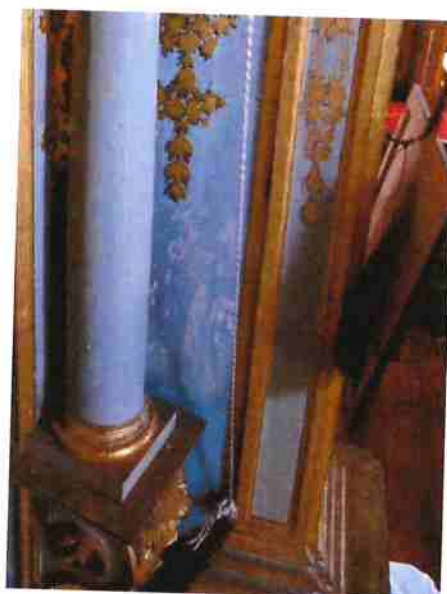
Perdas da policromia na parte inferior do painel lateral do arco cruzeiro ao lado do retábulo colateral esquerdo

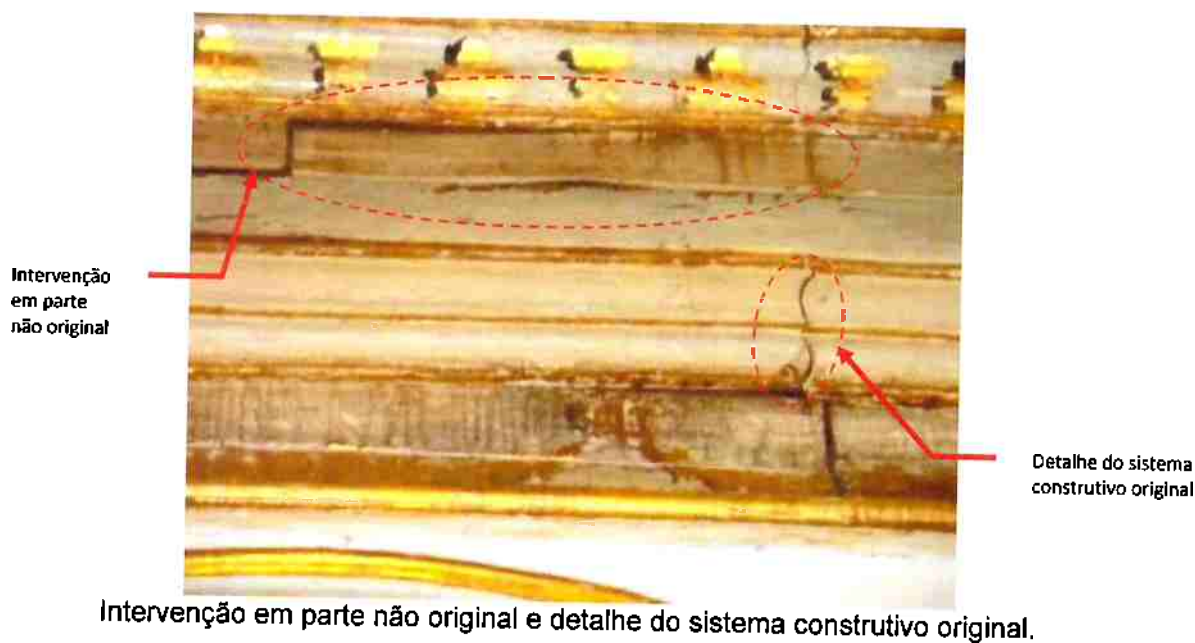
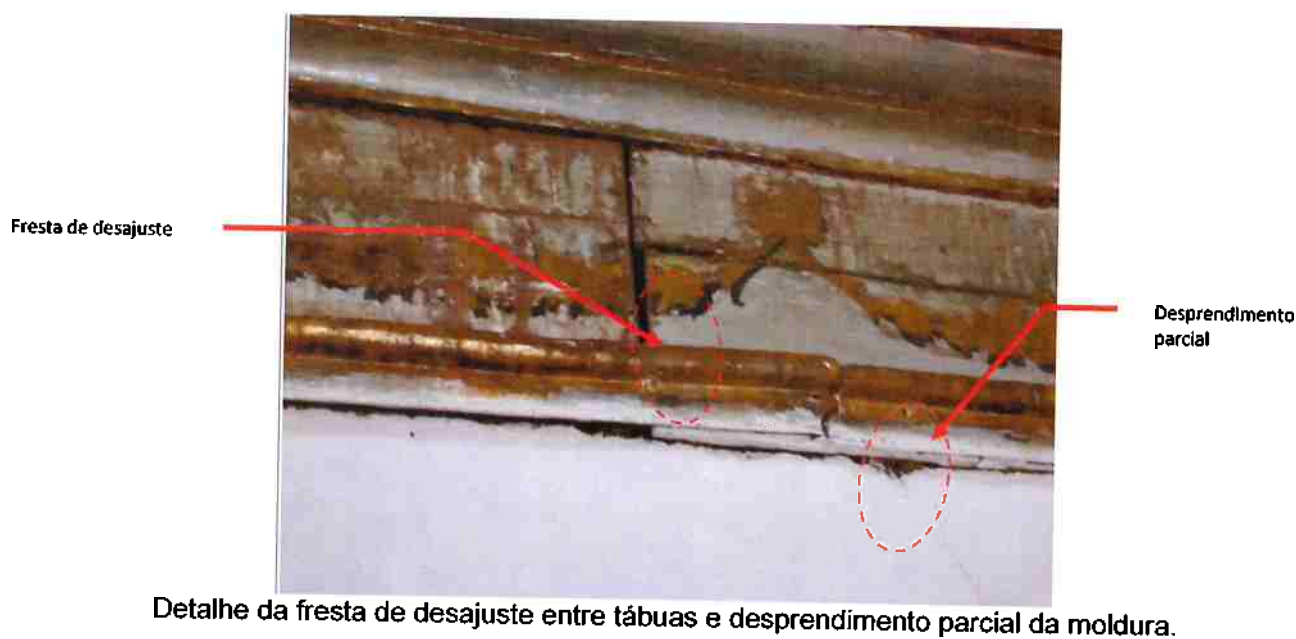
Em algumas áreas de bordas, e próximas às juntas construtivas, ocorrem fraturas com perda de partes.

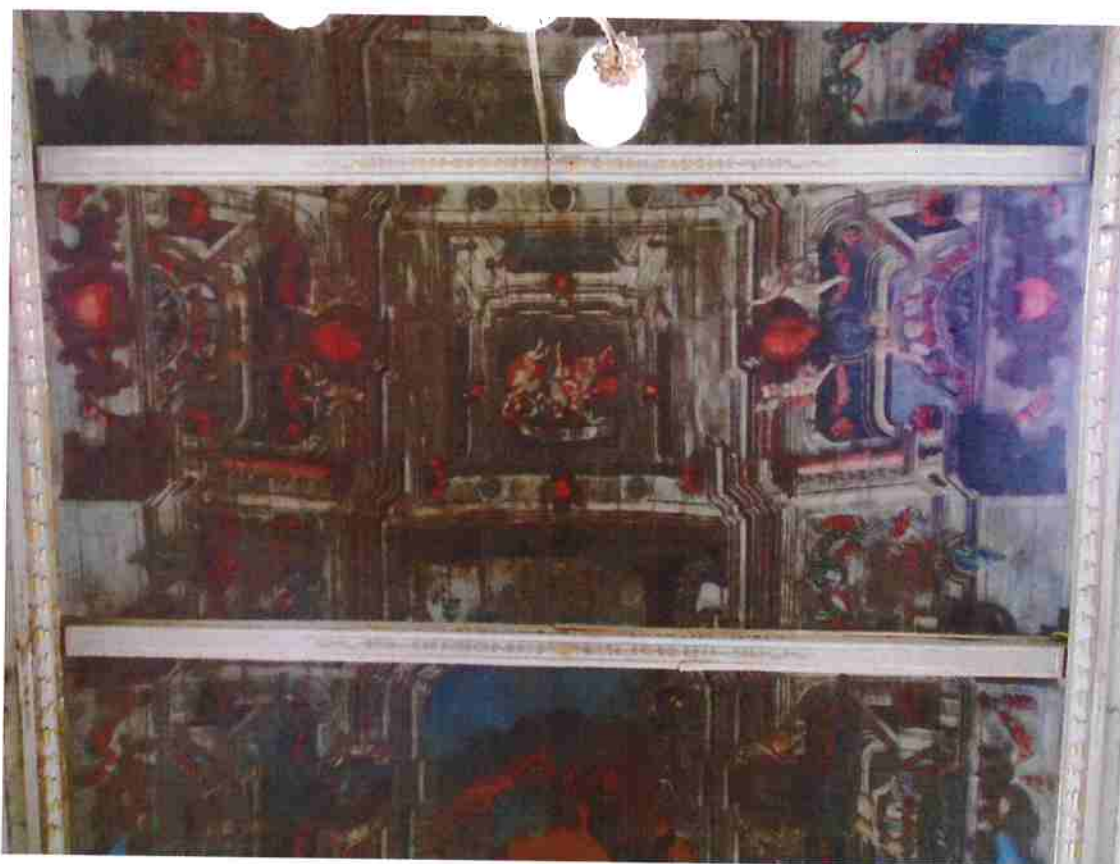
Pelo seu posicionamento na edificação, as intervenções e atuação do homem sobre esses elementos são menos acessíveis. As degradações de desprendimentos e desajustes que ali ocorrem são decorrentes da movimentação das partes e da técnica construtiva.

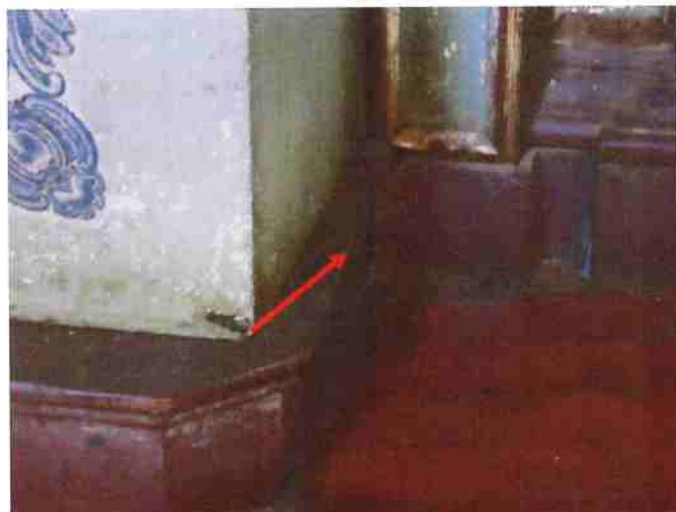
Nas peças de acabamento e fechamento de piso e quinas, o desajuste entre encaixes é recorrente, em alguns casos, com desprendimentos parciais.

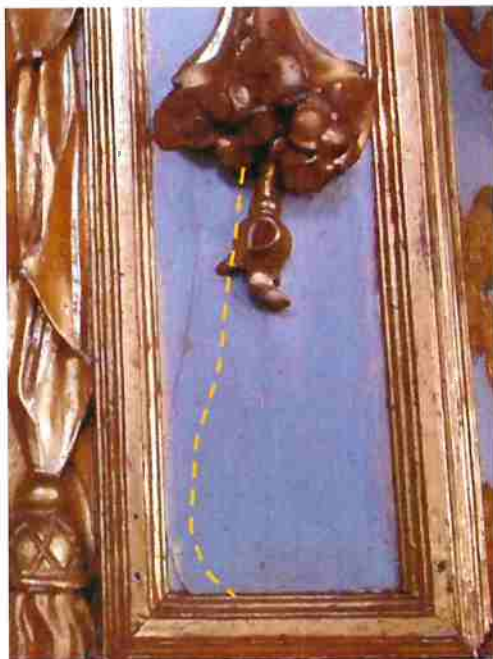
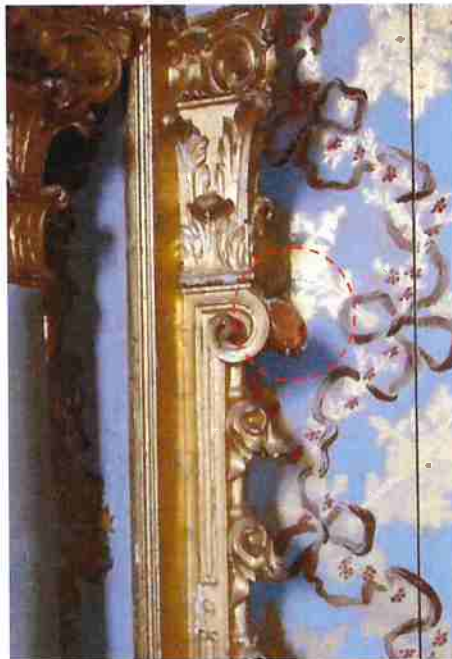
Fratura incompleta no tabuado de revestimento da lateral do sacrário. Perda do suporte na renda do camarim pelo ataque de insetos xilófagos e perda de peça da moldura.

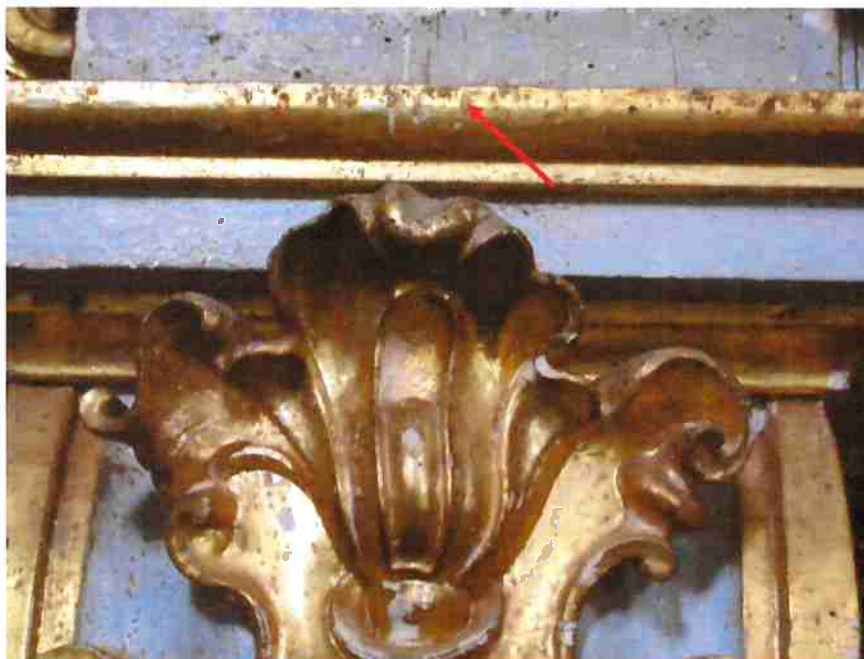
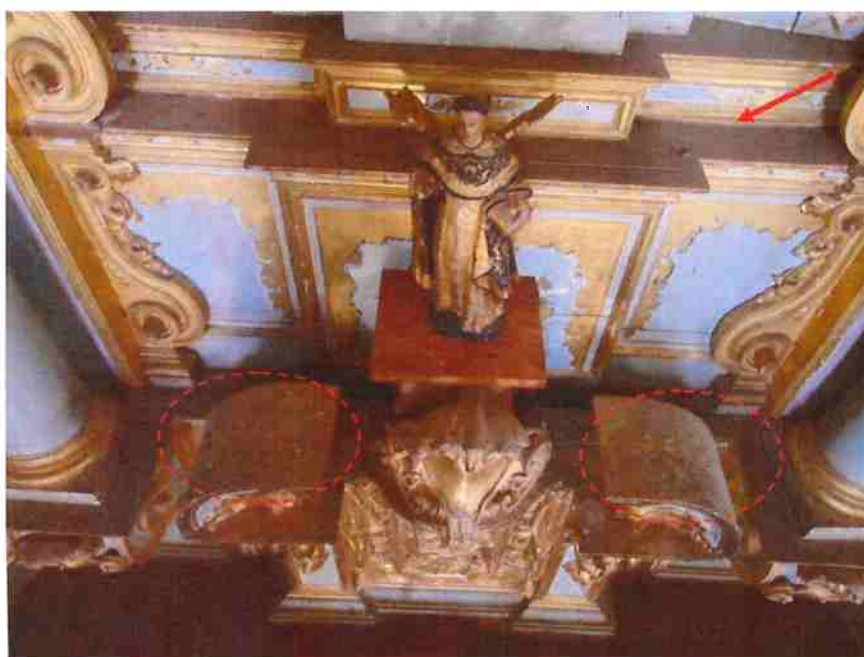
As bordas das molduras apresentam escorrimentos e respingos de cera de vela com sujidades, manchas, materiais aderidos. Nas superfícies planas ocorre o acúmulo de particulados que causa abrasão na policromia e douramento.

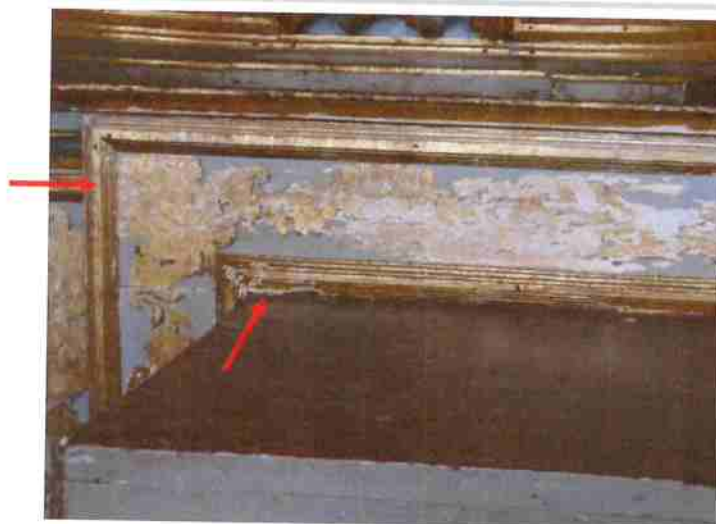
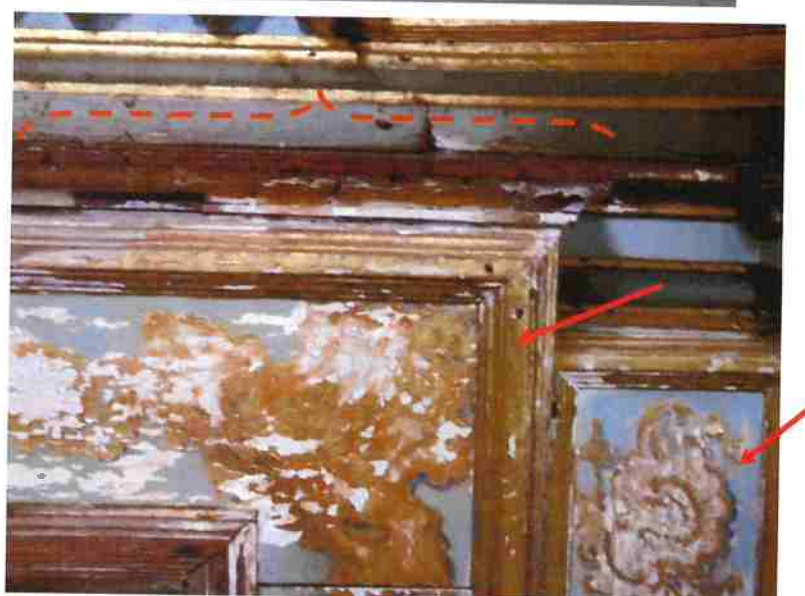
As perdas da policromia e douramento nas faces lisas da banqueta são extensas. Na sua maioria estão vinculadas às tensões e diferenças de adesividade dos retoques no fundo azul. Os retoques foram realizados recortando as partes douradas e sobre os ressecamentos e craquelês.

As perdas ocorrem em áreas limítrofes entre o fundo e a decoração, prejudicando a leitura dos elementos decorativos fitomorfos riscados e contornados no dourado. Na foto acima se observa também a perda praticamente total de parte de peça da moldura pelo ataque de cupins.

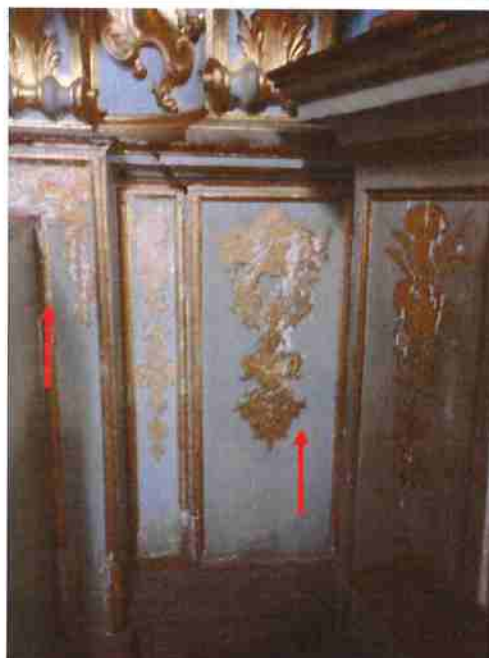
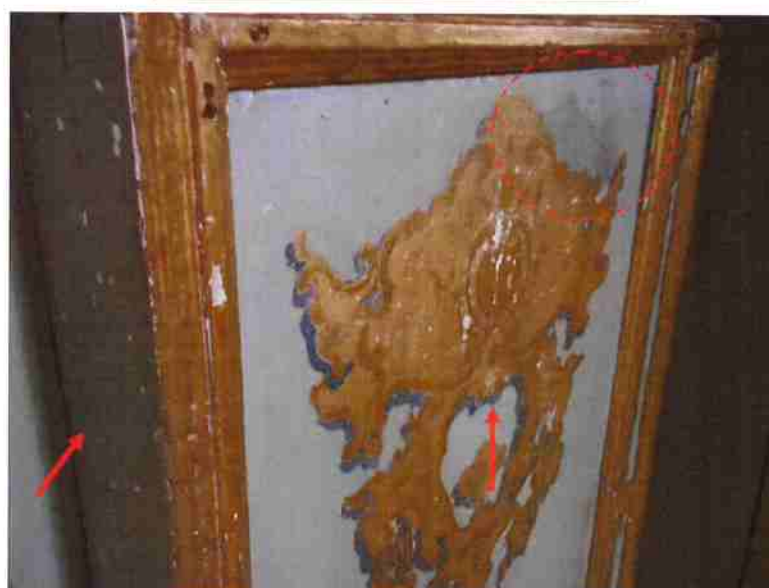
As perdas de pintura e douramento na mesa ocorrem com maior intensidade na região próxima ao arco cruzeiro. São observadas também manchas de alteração cromática no fundo azul além dos respingos de excrementos de aves e insetos, abrasão e desgaste generalizado na pintura e recortes dourados sobre o tabuado liso.

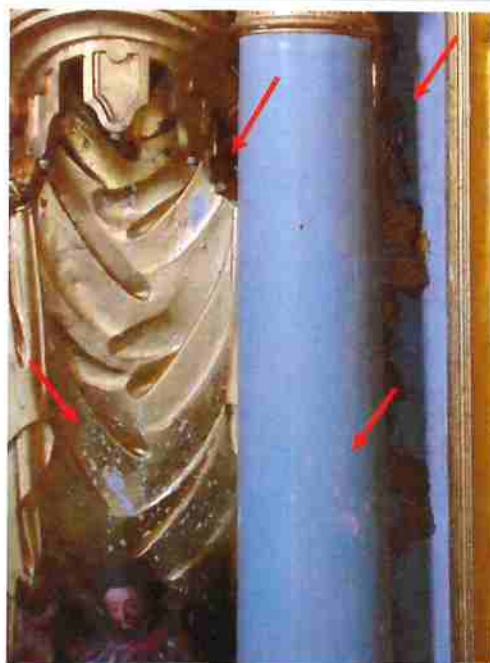
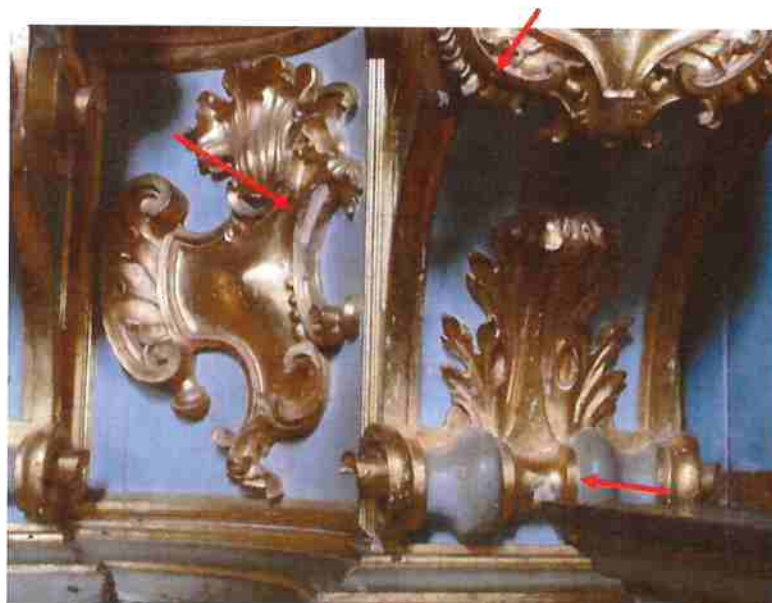
Os elementos em volumes, colunas e recortes, pintados de azul, também apresentam ressecamento, craquelês e desprendimentos. O mesmo ocorre nos elementos de talha dourada como, capitéis, cortinado e apliques fitomorfos.

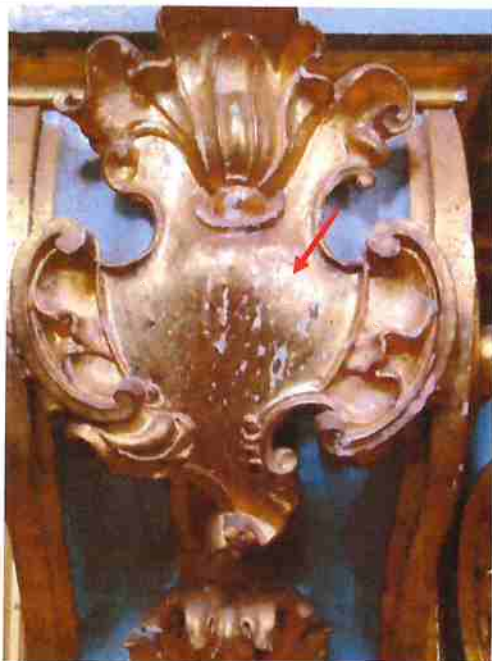
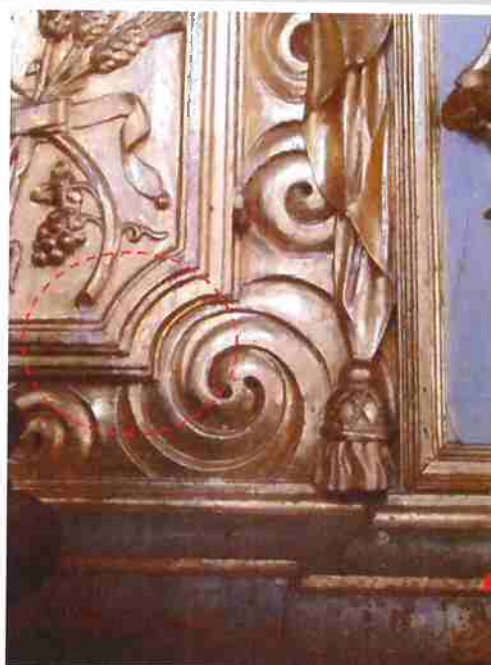
Nos dourados, as perdas ocorrem, tanto em linhas extensas de desprendimento a partir de craquelês longitudinais, bem como em destacamento pontuais.

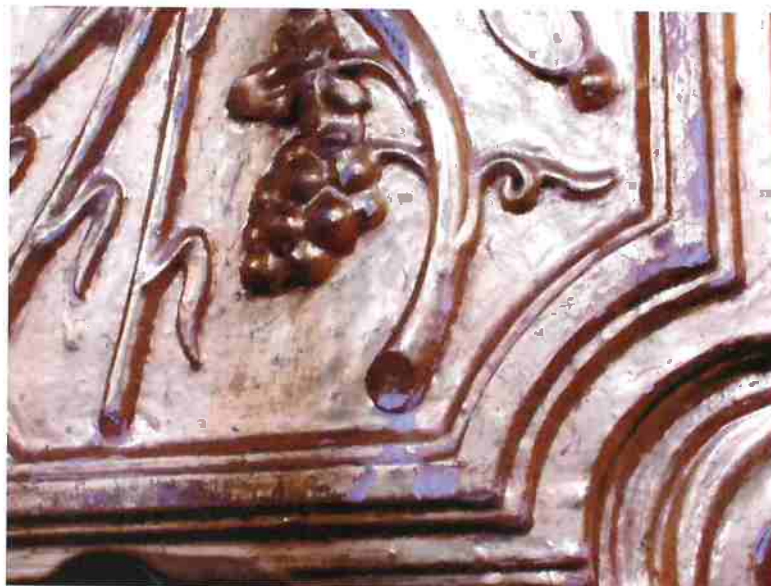
Detalhe das perdas de douramento no sacrário por abrasão e por desprendimento

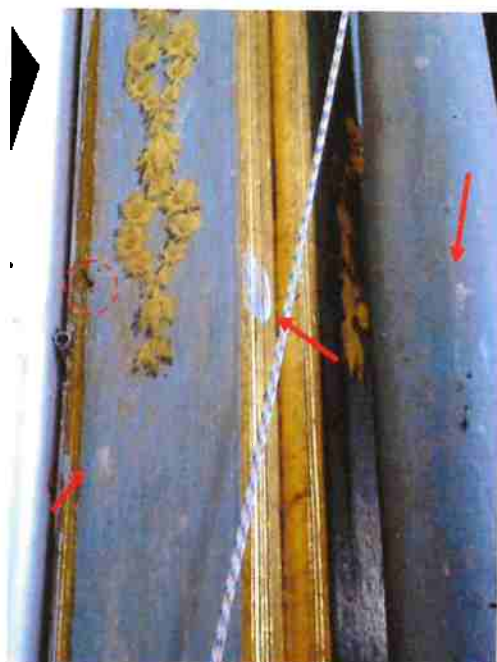
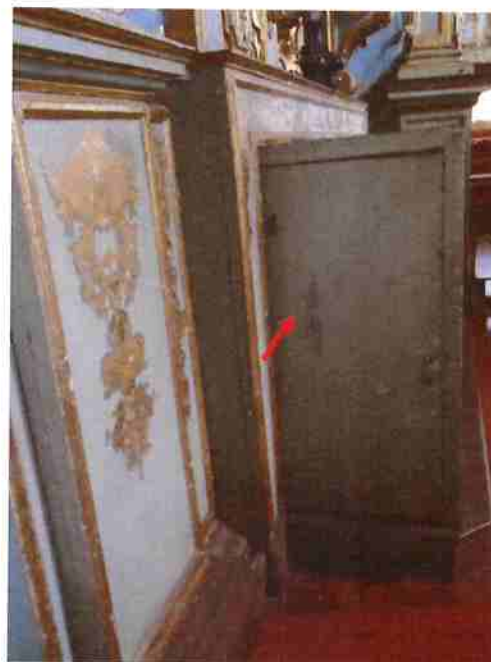
Intervenções não originais: retoque na pintura de fundo e sua aplicação de forma irregular, pichação, furos de pregos e remendos.

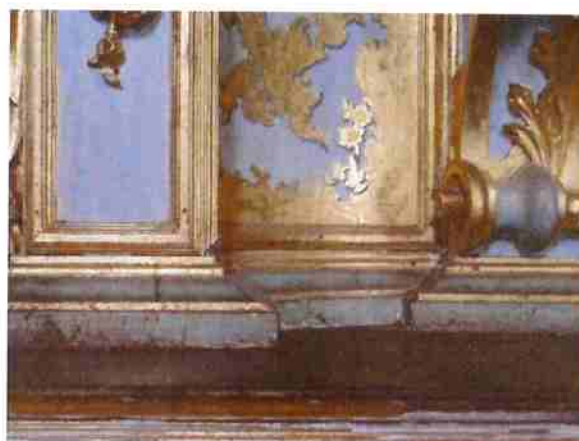
Remendo na base do sacrário e manchas de respingos de velas e ceras, principalmente nos rodapés e barrado próximo à mesa.

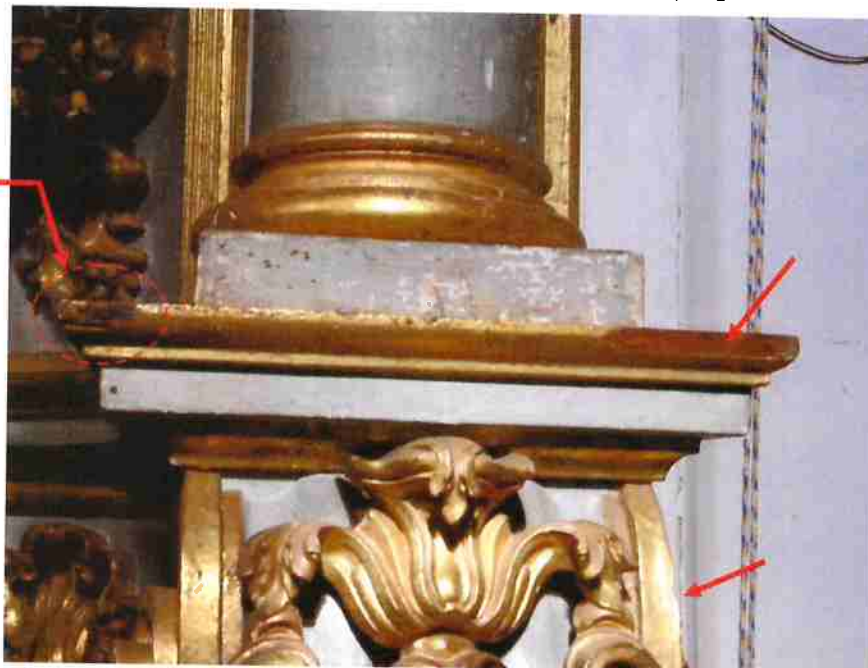
Algumas perdas estão cobertas pela repintura ou douramento como é o caso da aresta na mísula que sustenta a coluna, à direita.

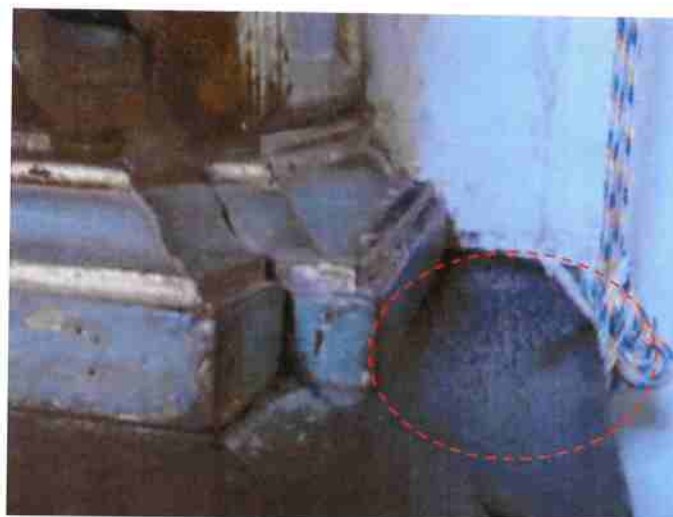
Galerias e ataque ativo de insetos xilófagos

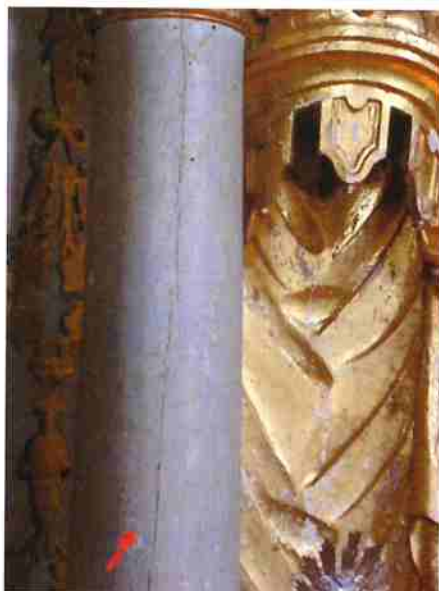
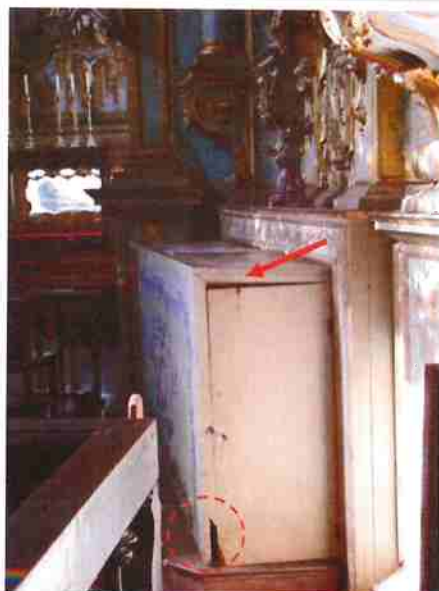
Fratura longitudinal incompleta no fuste da coluna lateral do retábulo, possivelmente em decorrência de movimentação da madeira aliada à técnica construtiva e desajuste no encaixe e perda de parte do suporte na porta lateral da mesa.

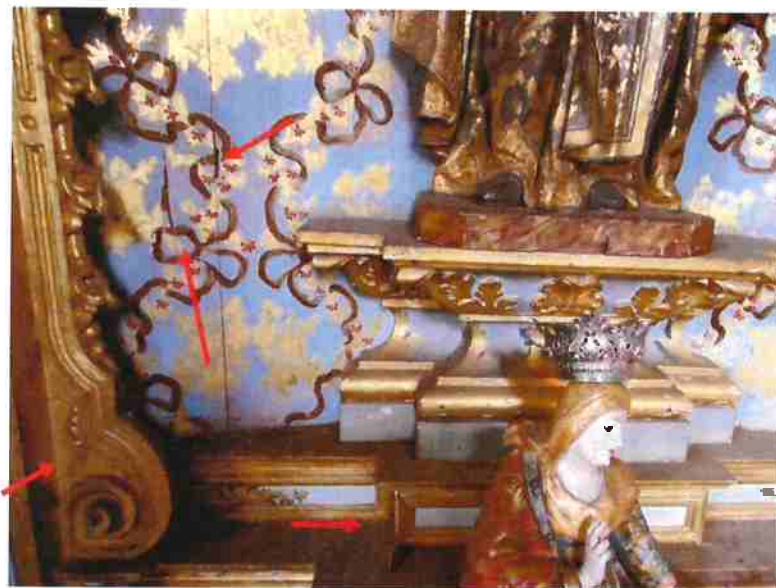
Desprendimento de peça da moldura na base do trono, perda de parte de entalhe aplicado na ornamentação da renda do camarim e fratura incompleta na tábua de forração posterior..

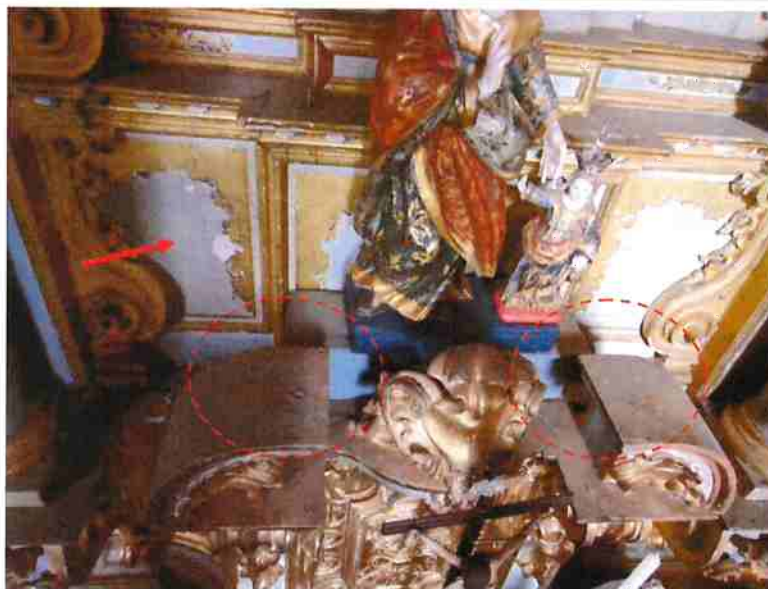
Acúmulo de sujidades e partículas depositadas e aderidas nas faces superiores dos relevos. Abaixo detalhe de repintura grosseira com manchas e perdas.

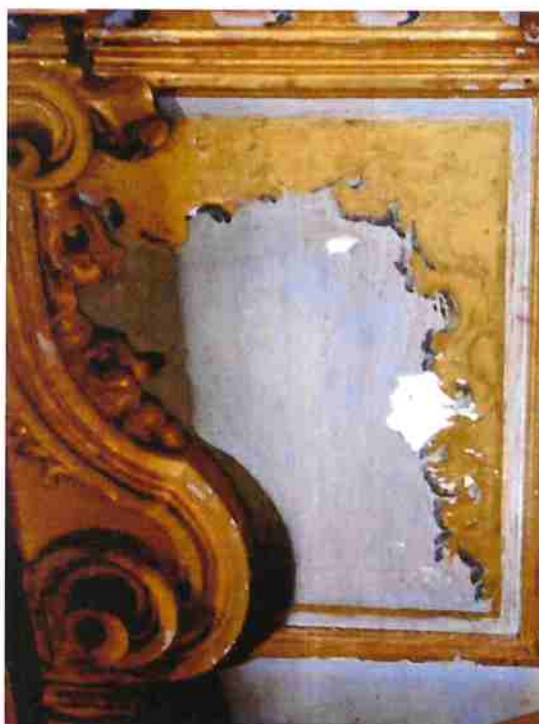
Em algumas áreas, além das perdas por abrasão e desprendimentos a pintura, tanto nos painéis lisos quanto nos entalhes e volumes, apresenta intervenção de repinturas

grosseiras e que prejudicam a leitura dos desenhos dourados, de sua sobra e do fundo azul.

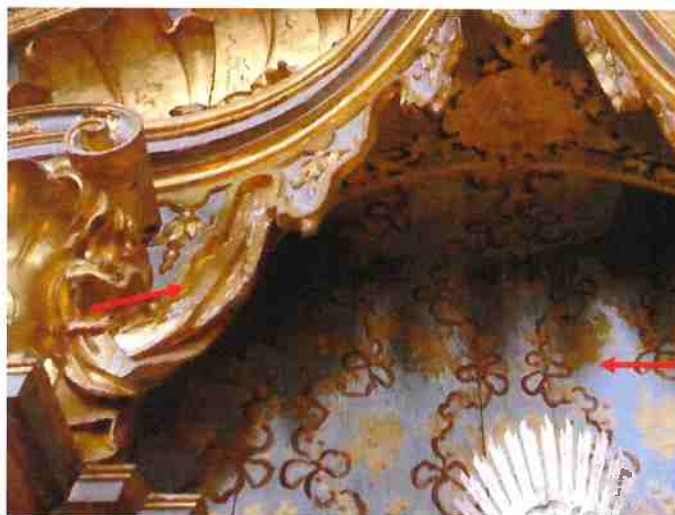
Os ornatos dourados em recortes sobre os painéis lisos apresentam, nas partes mais elevadas do retábulo, perdas por abrasão e desgaste como, principalmente nas molduras do entablamento e como observado na foto nos contornos dos lambrequins do dossel. A camada dourada é fina e, além do desgaste, apresenta manchas de oxidação, arranhados, pequenas perdas e materiais aderidos.

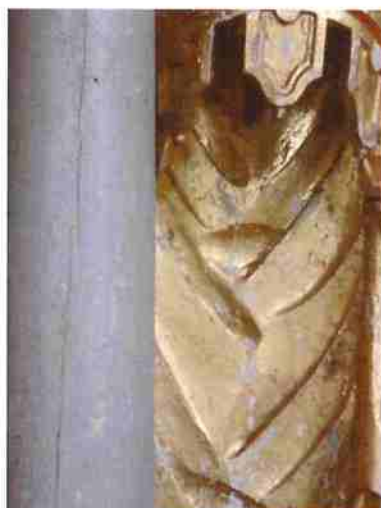
O fundo azul apresenta manchas de perdas de verniz e policromia, oxidação de verniz, abrasão da pintura, arranhados, pequenos desprendimentos. Na parte superior da forração do fundo do camarim ocorrem inúmeros respingos e manchas escurecidas.

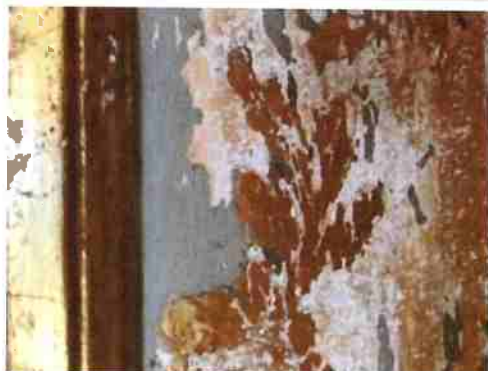
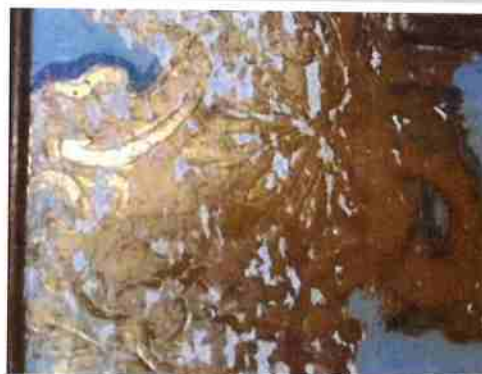
No registro inferior de sustentação do retábulo na mesa e banquetta a decoração do tabuado de revestimento está muito mais danificada e fragilizada do que se encontra na parte superior. Nesses elementos, as perdas são intensas, e decorrem de uma confluência de fatores como técnica construtiva, intervenções anteriores, localização e utilização.

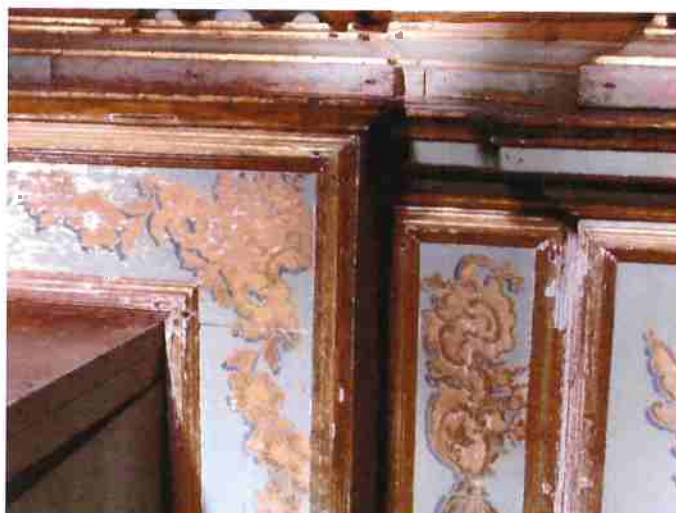
do douramento, do douramento aliado à pintura de fundo, da pintura de fundo e também de base de preparação e do bolo armênio.

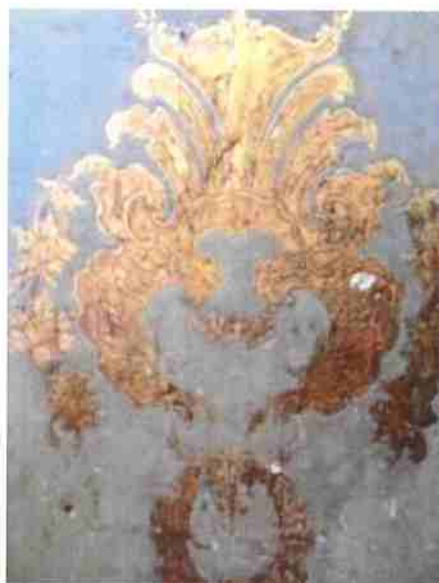
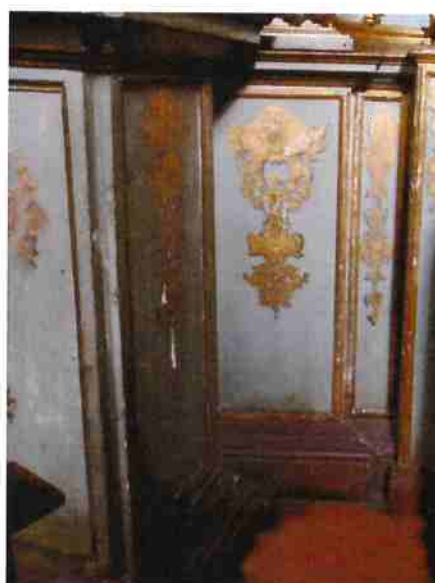
Os painéis laterais além dos retoques e perdas apresentam manchas de oxidação diferenciada de verniz e respingos de materiais diversos.

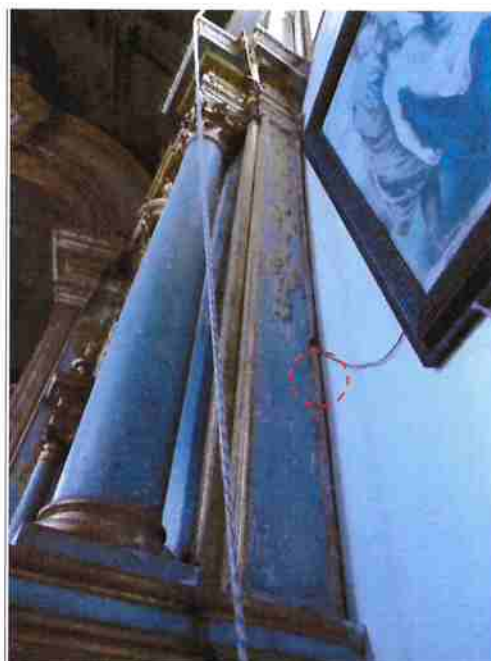
Vizualisa-se pregos para fixação de ornamentos, furo para passagem de fiação elétrica e roldana com corda.

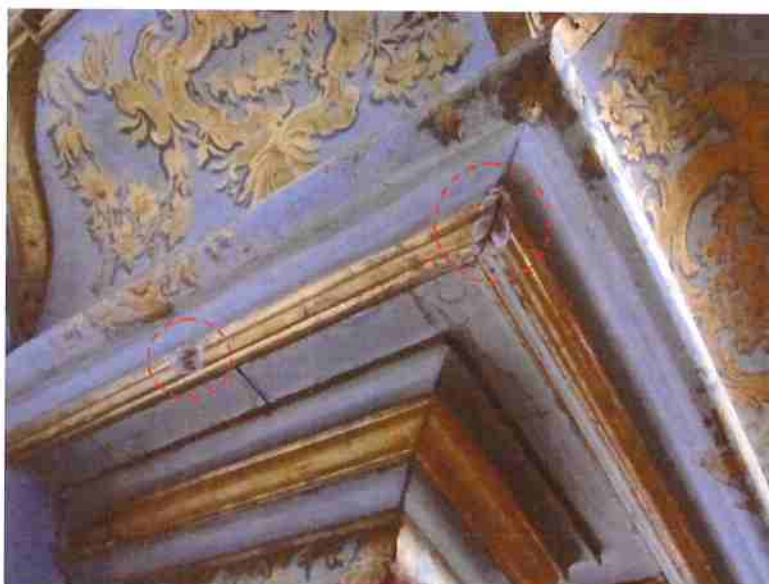
Em algumas áreas camada de pintura encontra-se com aspecto ressecado e frágil sendo em a base de preparação fica aparente nas bordas das regiões de perda.

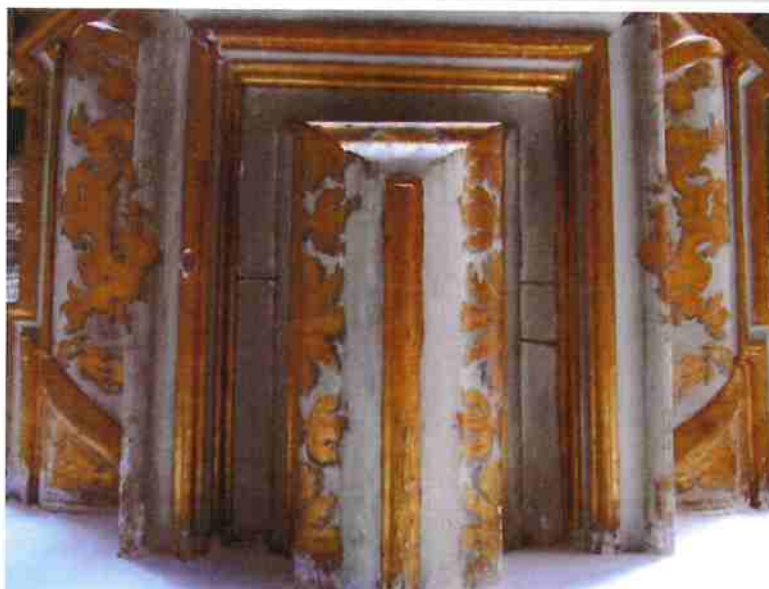
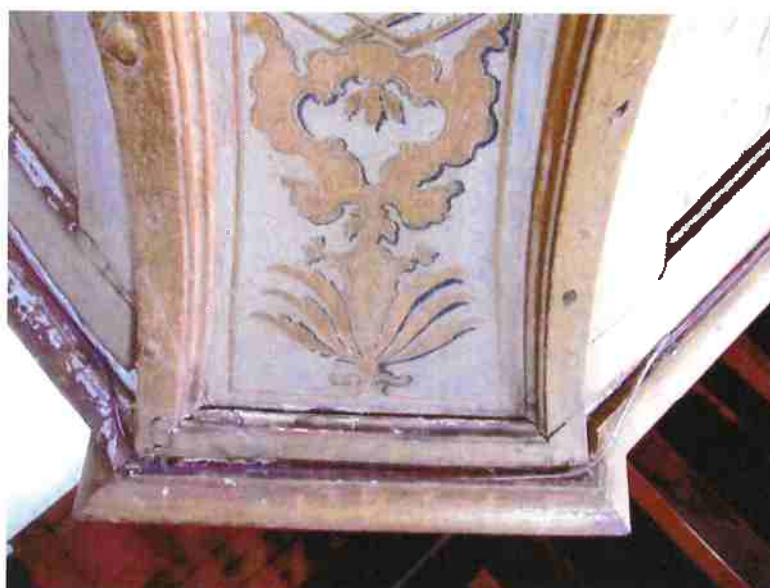
A pintura lisa e de fundo, azul e o douramento possuem retoques de repinturas em aguadas azuis . Essa camada mista apresenta ressecamento, manchas e irregularidades generalizadas além das sujidades depositadas e aderidas em toda sua superfície.

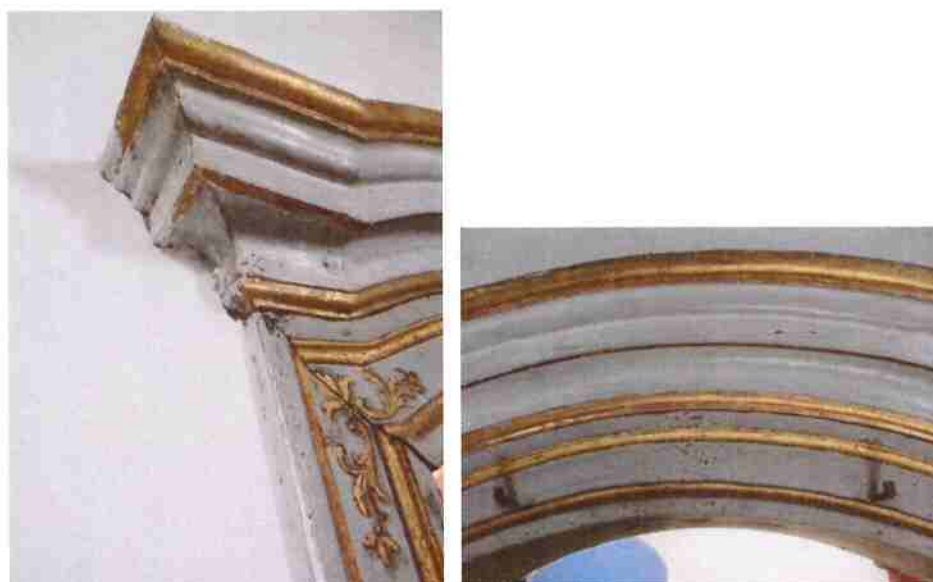
A pintura apresenta manchas de respingos de tinta, materiais aderidos e manchas escuras, possivelmente de excrementos de insetos, oxidação de verniz e retoques.

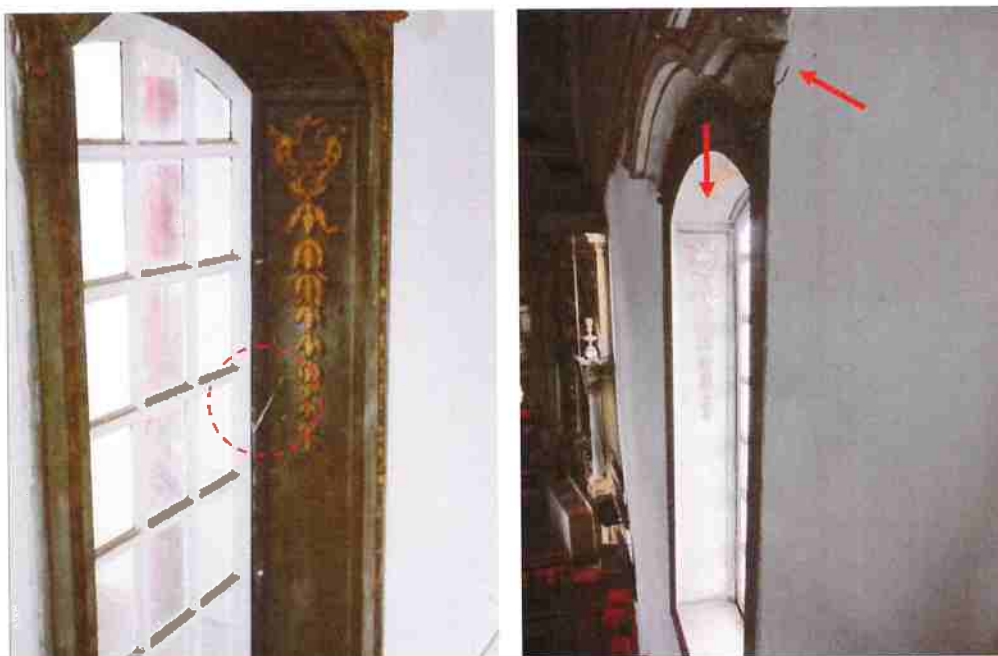
Fig. 23 Degradações das molduras e vergas das janelas da nave

A estrutura apresenta, além do ressecamento do suporte, desajustes na fixação da moldura decorrente de empenamentos, fraturas parciais e perdas de suporte localizadas.

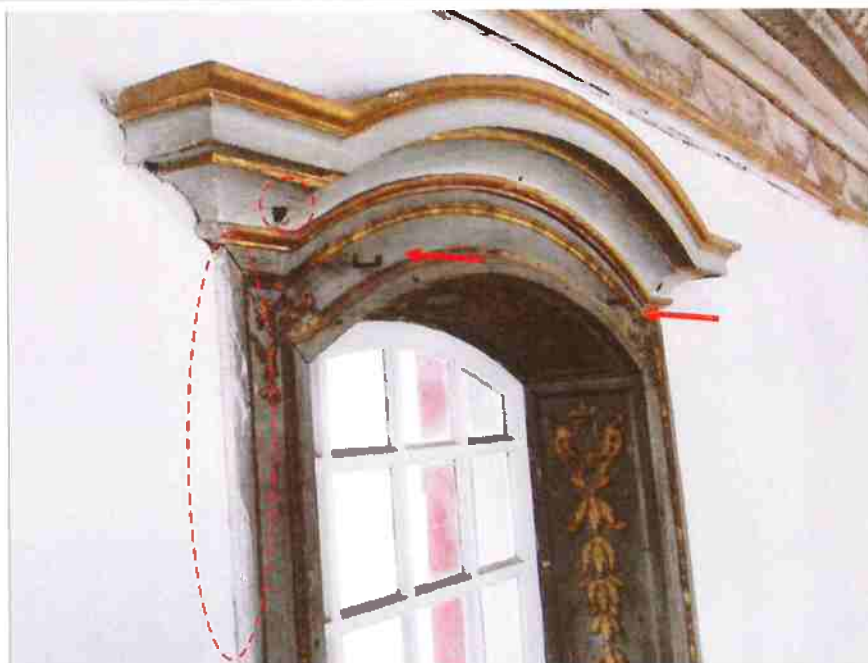
Ressecamento generalizado, manchas na policromia, manchas de repintura nas laterais.

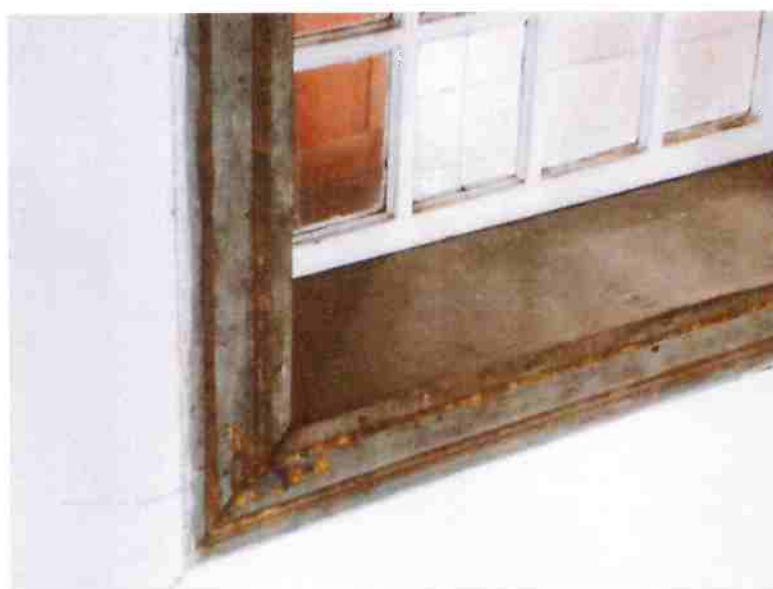
Devido ao acúmulo de umidade e a deposição de particulados o parapeito encontra-se com abrasões e manchas generalizadas.

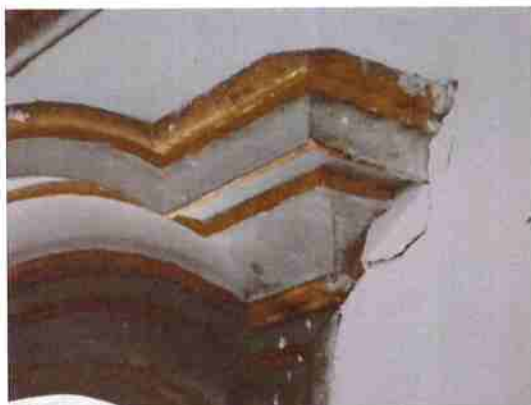
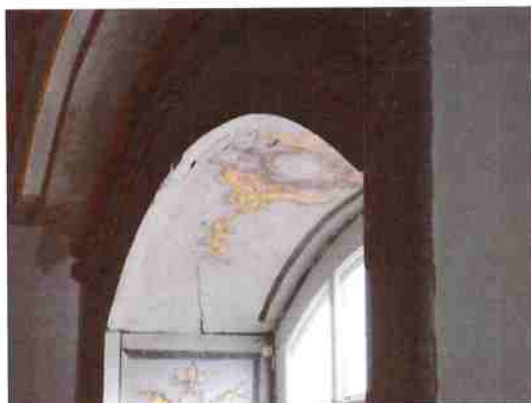
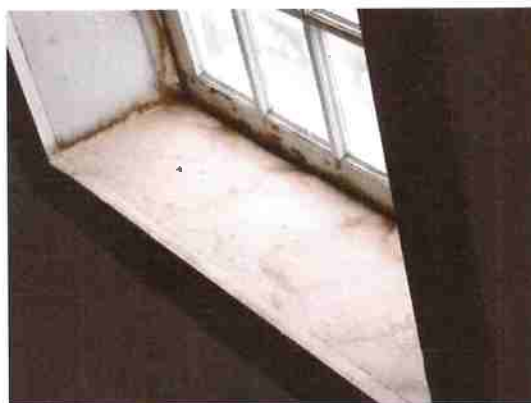
A moldura da janela do lado direito, próxima ao coro apresenta fraturas parciais na verga que também é marcada pela irregularidade do corte da madeira. No parapeito o acúmulo de umidade faz aparecer manchas e acúmulo de resíduos e materiais depositados.

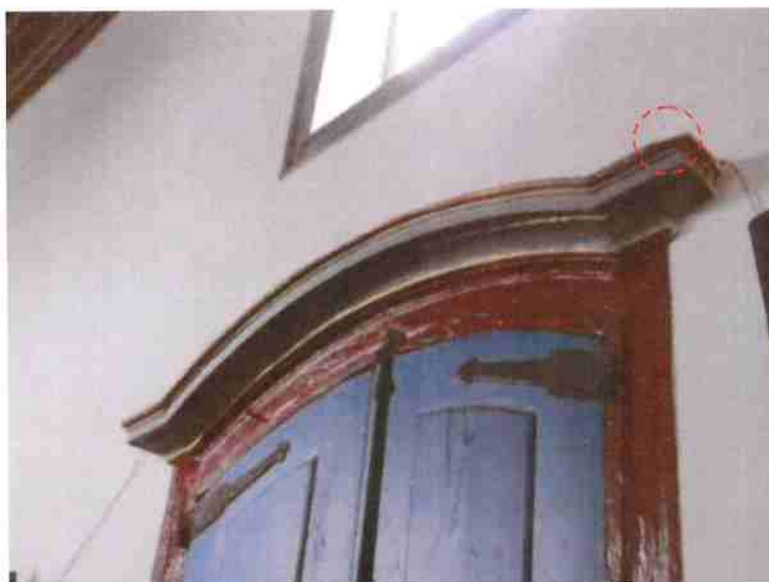
Perdas pontuais de suporte.

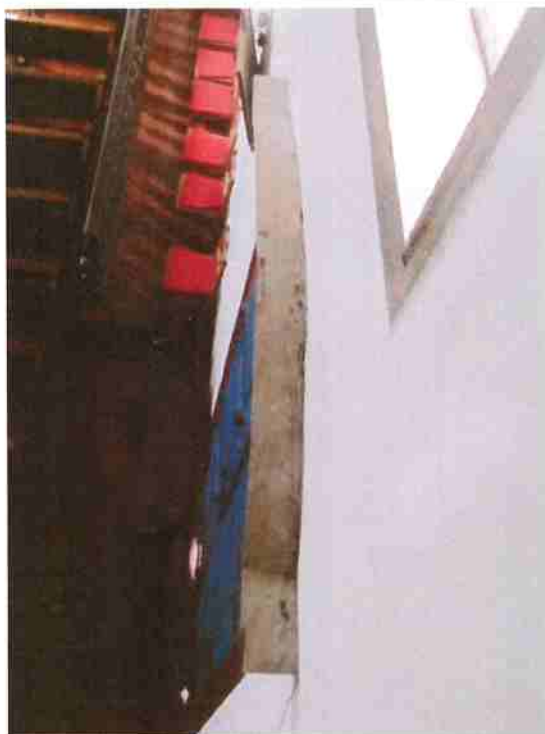
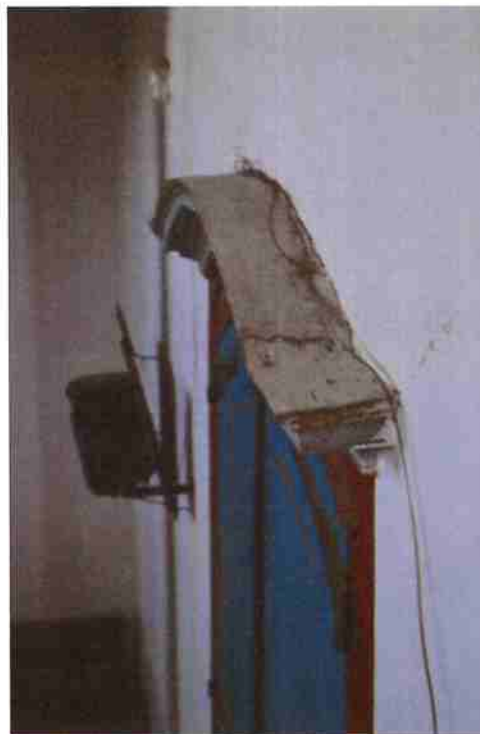
Ocorrência de galeria de ataque de insetos xilófagos na região central da sobreverga e ressecamento generalizado da madeira com deposição de particulados na superfície. Fiação elétrica inadequada passando sobre a sobreverga em direção ao piso na sua lateral. ✓

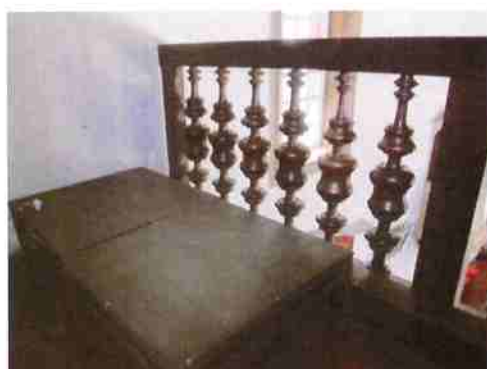
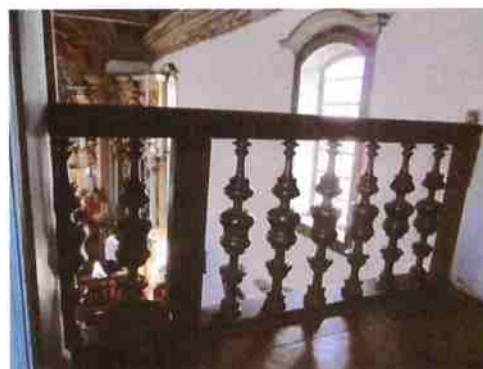
Fig. 25 Estado de conservação da balaustrada do coro

As peças dos balaústres apresentam perdas pontuais de suporte em partes mais projetadas e alguns desajustes entre os encaixes.

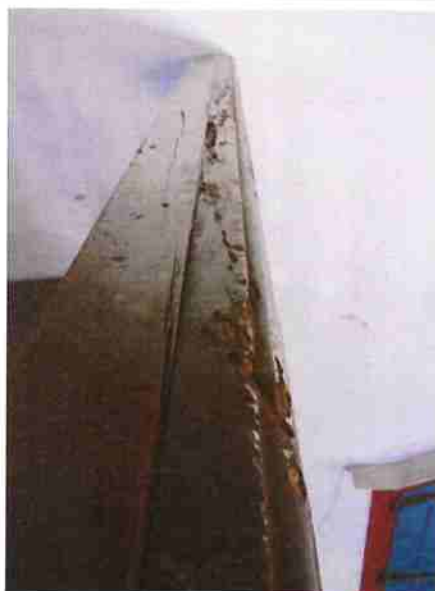
O ataque de insetos xilófagos é intenso e ocorre em extensas galerias, principalmente no montante do para-peito.

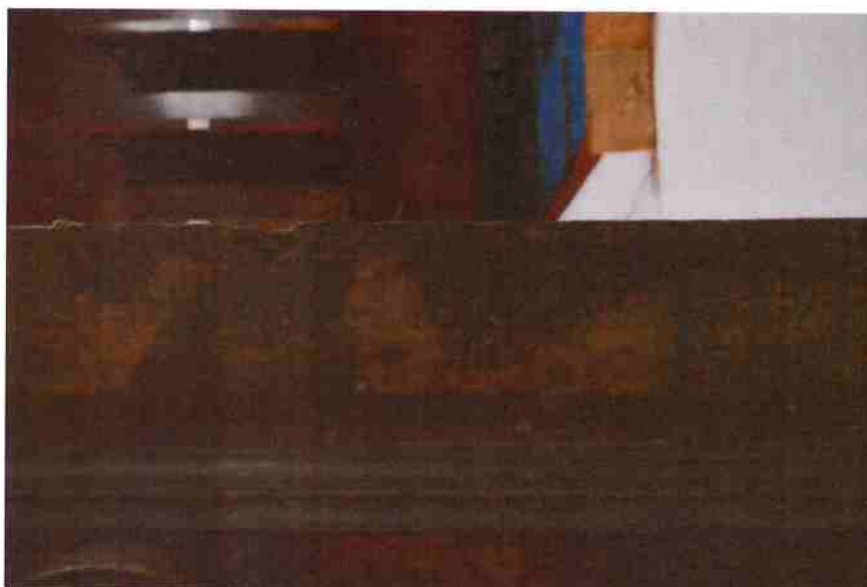
No suporte ocorrem também perdas por desprendimento de lascas e pequenas fraturas, além do da deformação desprendimento de partes por condições intrínsecas da madeira.
