| | | <b>CONSMARA</b><br>ENGENHARIA | | <b>PROJETOS DE RESTAURAÇÃO ARQUITETÔNICA</b><br><b>PROJETO COMPLEMENTAR DE RESTAURAÇÃO DE</b><br><b>ELEMENTOS ARTÍSTICOS INTEGRADOS</b> | |
| <b>INSTITUTO DO PATRIMÔNIO HISTÓRICO E ARTÍSTICO NACIONAL –</b><br><b>IPHAN / PREFEITURA MUNICIPAL DE DIAMANTINA</b><br><b>PROJETO EXECUTIVO</b><br><b>RESTAURAÇÃO</b><br><b>IGREJA DE NOSSA SENHORA DO CARMO</b><br><b>ELEMENTOS INTEGRADOS</b> | | | | <b>Nº DO CONTRATO</b><br><br>05-2015 | <b>PÁGINA</b><br><br>71/225 |

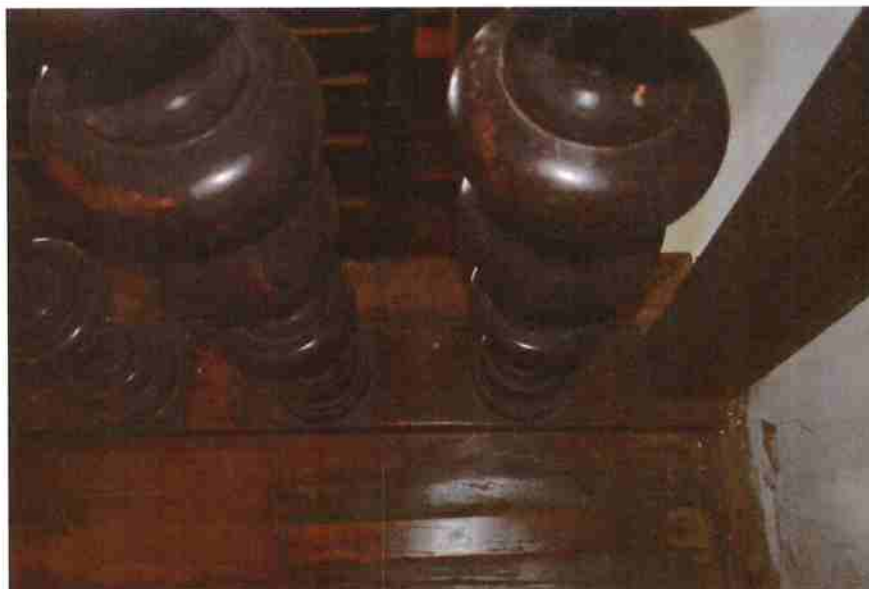
Os balaústres encontram-se na maioria íntegros, com pequenas perdas e deformações decorrentes de impactos mecânicos. No geral apresentam sujidades acumuladas, abrasão e oxidação do verniz de acabamento.

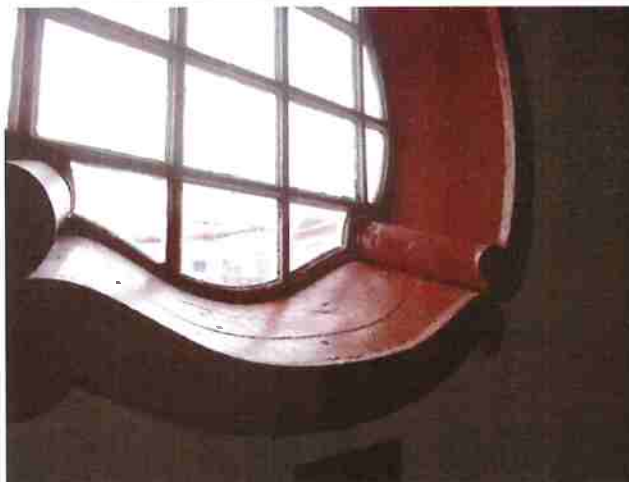
A superfície dos óculos está repintada com tinta oleosa, em espessa camada, onde é possível perceber as irregularidade e perdas da madeira do suporte, algumas intrínsecas da madeira e outras nas arestas entre blocos construtivos e de furos de pregos e da fixação das partes.

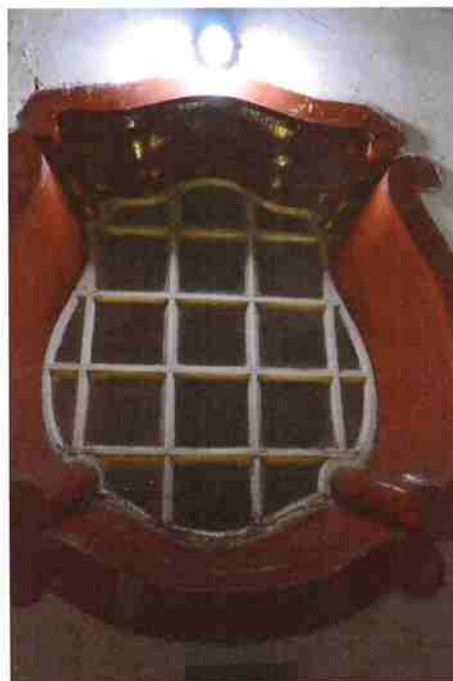
Sujidades generalizadas, materiais aderidos à superfície e ressecamento e perdas na massa de calafetação dos vidros no caixilho de madeira.

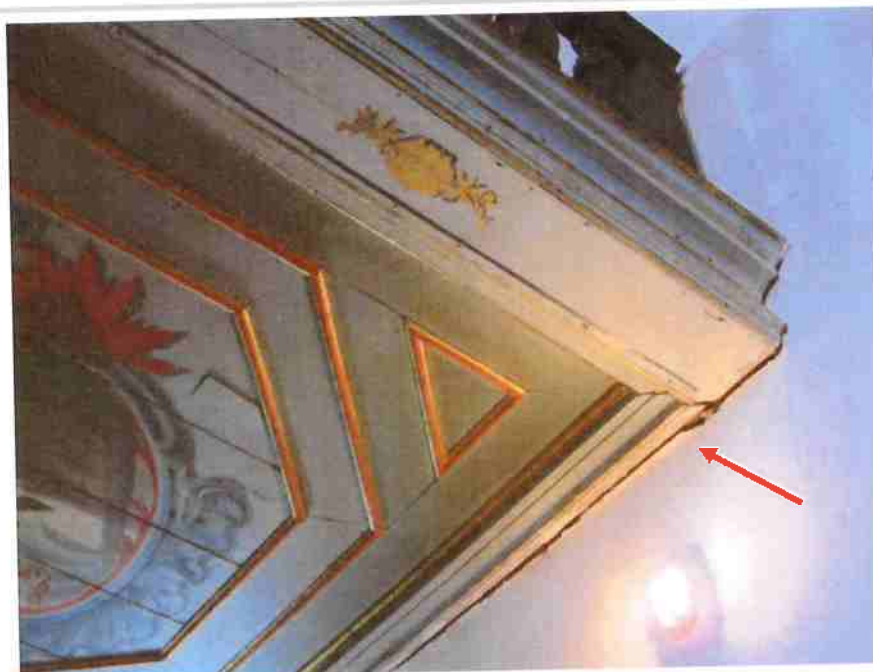
Desajuste na fixação da cimalha à parede e fratura.

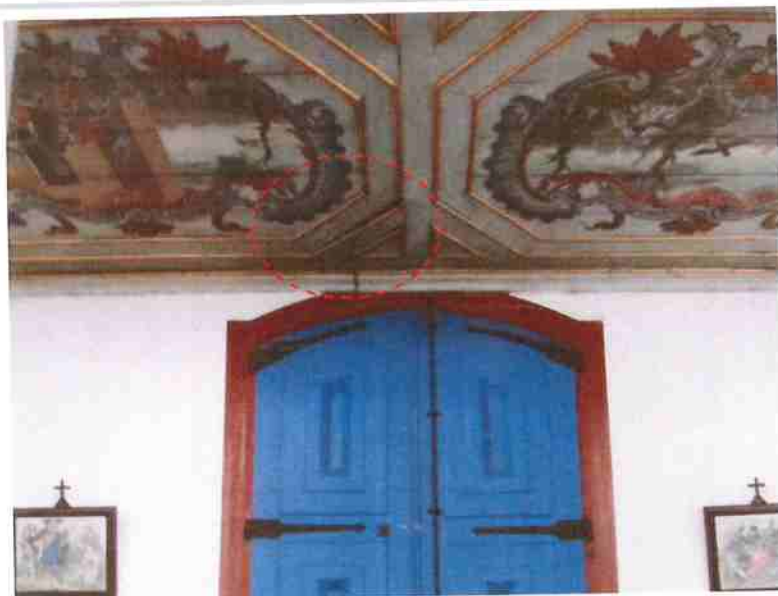
Deslocamento de friso da moldura do painel do forro do átrio e manchas.

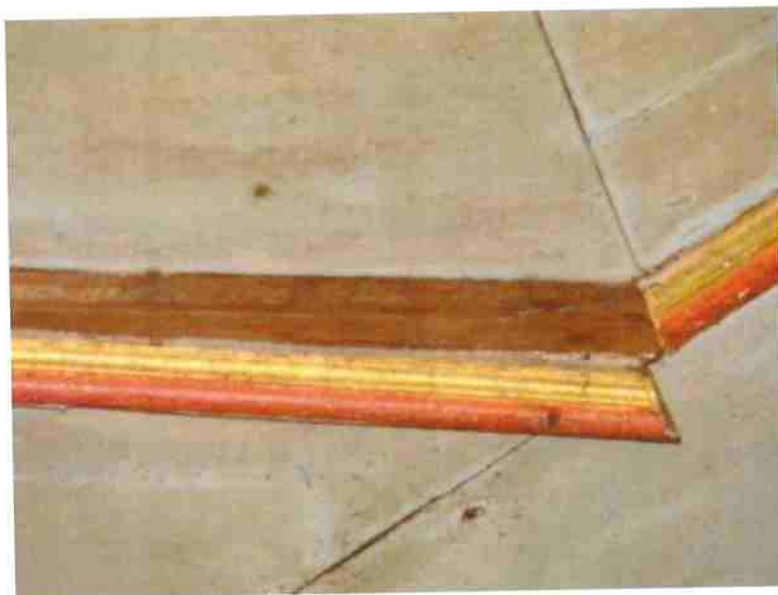
Detalhe do friso deslocado da posição original

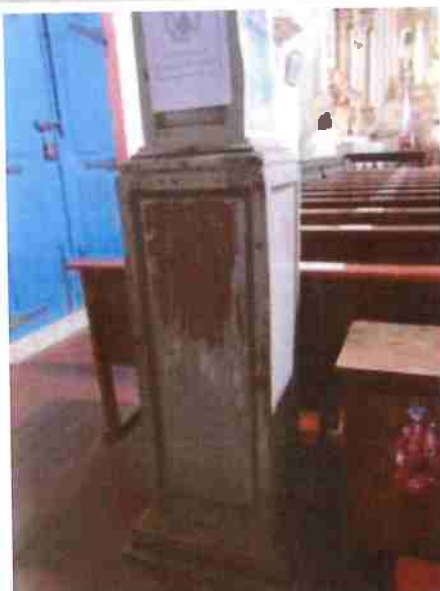
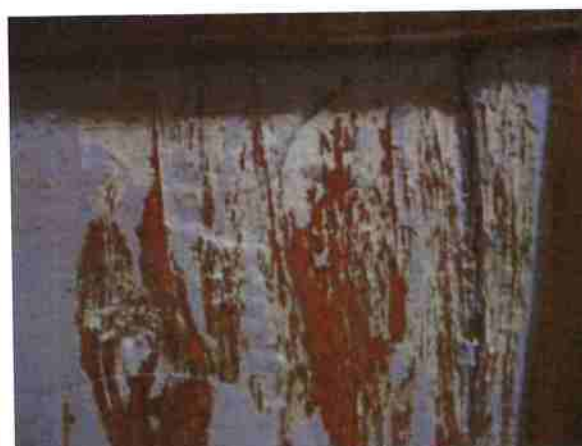
Defeitos da madeira visíveis na policromia e extensas perdas da pintura atual.

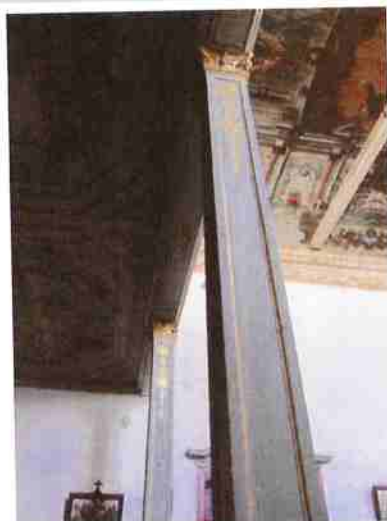
A madeira do revestimento apresenta irregularidades que são visíveis na superfície da pintura e douramento e através da tênue base de preparação.

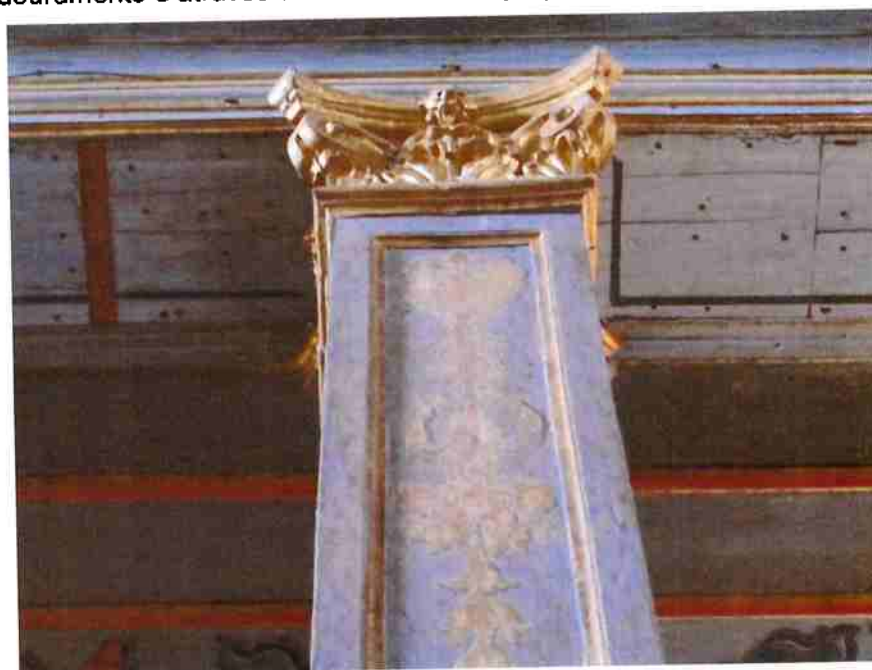
O tabuado que reveste o contrapiso da viga do piso está fixado na face inferior por inúmeros pregos que tem suas cabeças visíveis. Também essa região apresenta marcas de peças que foram removidas percebidas pela ausência de tinta na região onde se apoiavam.

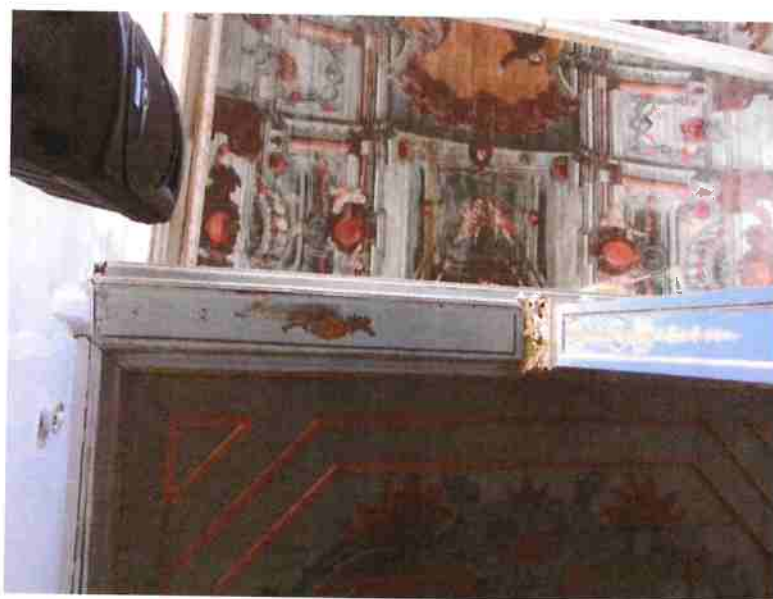
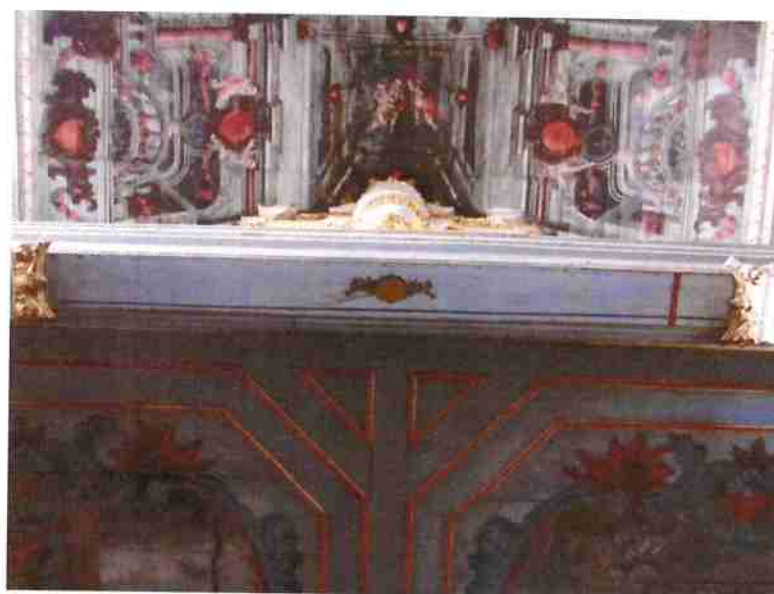
Marcas de intervenções anteriores, frestas e furos.

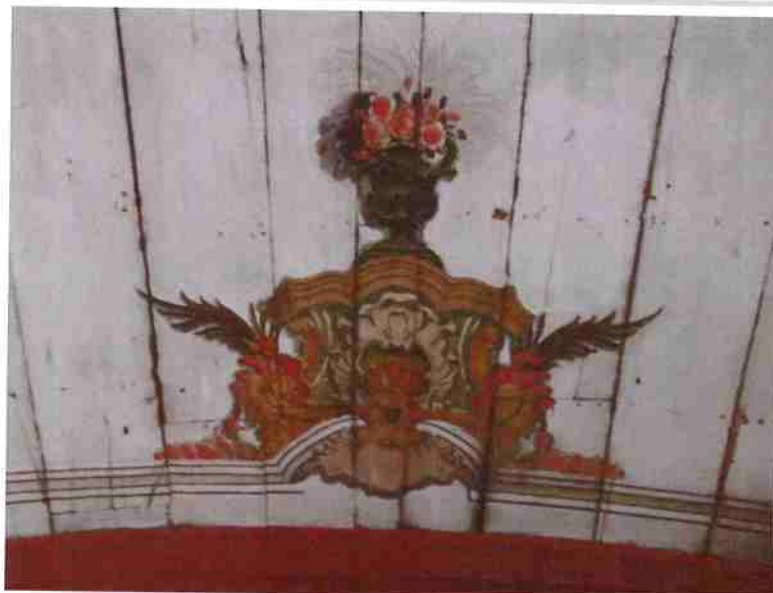
Desajuste entre o encaixe das tábuas com frestas de tamanhos irregulares e empenamentos nas pontas das tábuas junto à fixação à cimalha.

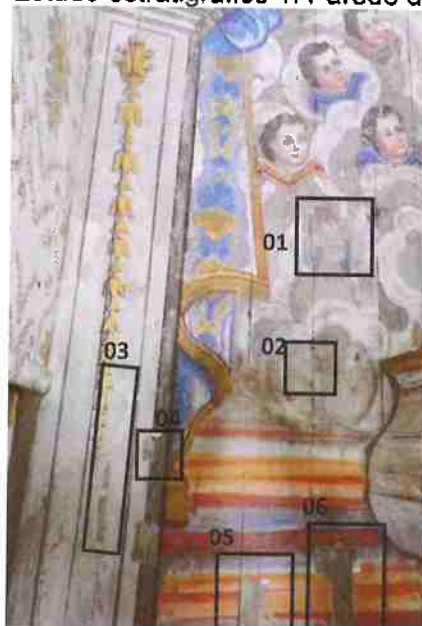
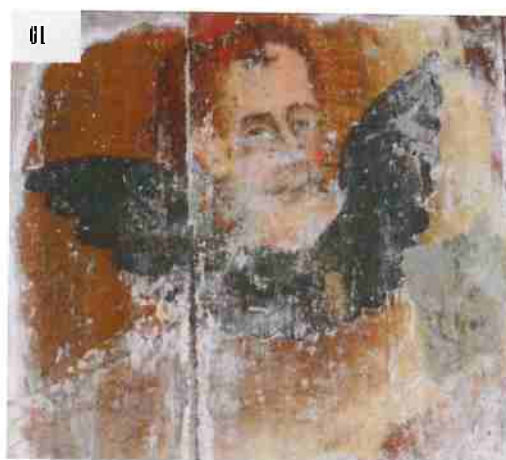
| 1-Altar mor –Parede de fundo do camarim | |

01- Na camada 2 os tons da policromia alternam entre bege, verde e vermelho dependendo do local ( algumas áreas deste nível apresentam tonalidade bege, outras verde e outras vermelha).

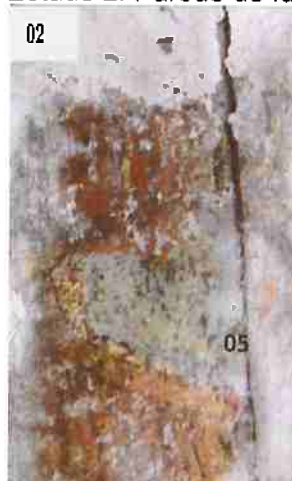
| 2- Altar mor –Parede de fundo do camarim | |

02- A 3 é muito fina e delicada, assim como a camada dourada (2). É possível que os níveis 2 e 3 componham uma decoração realizada com a técnica de pintura a pincel (*pintura que pode ou não ser realizada sobre douramento. As formas são desenhadas com pinceladas, sendo os volumes e sombras criados e reforçados com as cores das tintas* . COELHO, Beatriz. Estudo da escultura devocional em madeira. 1ª ed. Belo Horizonte, MG: Fino Traço, 2014).

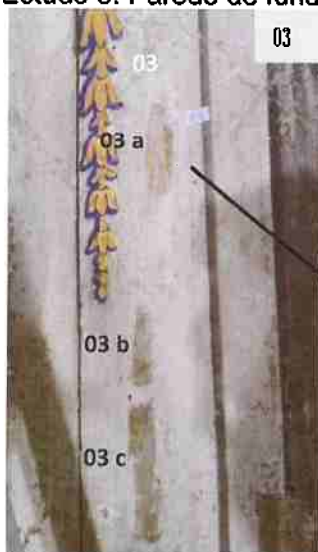
| 3- Altar mor - Parede de fundo do camarim | |

03- As camadas 3 e 4 são muito finas e frágeis, sendo possível que componham uma decoração realizada com a técnica de pintura a pincel (*sobre pintura a pincel verificar estudo 2*).

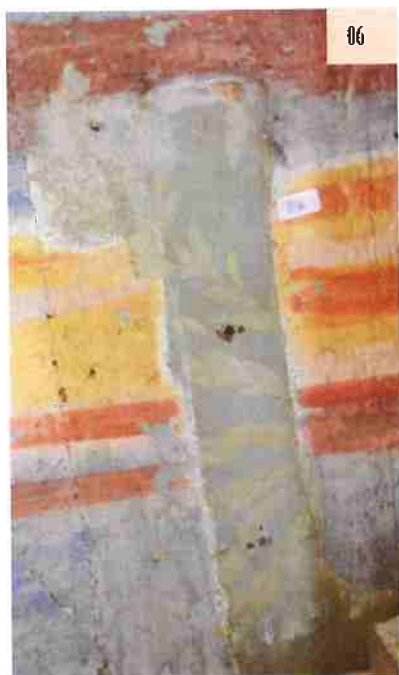
| <b>6- Altar mor -</b> | |

06- Neste estudo a camada verde (2) possui decoração com motivos fitomorfos. Esta decoração apresenta tonalidades semelhantes às existentes no retábulo da sacristia na lateral esquerda da edificação (Cf. nota 2 deste relatório).

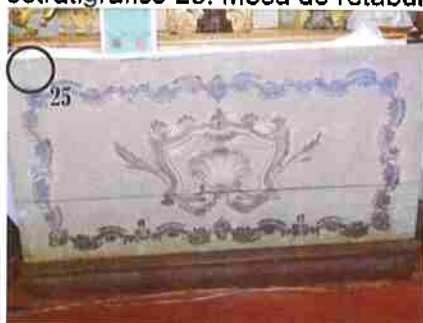
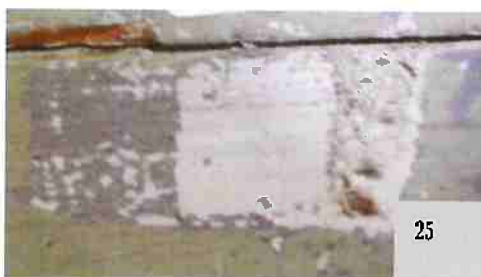
| 25- Mesa do retábulo de Santa Tereza D'Ávila. | |

25- A camada verde claro (5) é muito fina. Foram aplicadas na mesa do retábulo camadas de tinta lilás e verde, mas estas não atingiram a pintura do guarda-mor José Soares de Araújo.

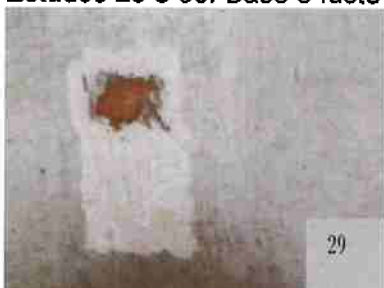
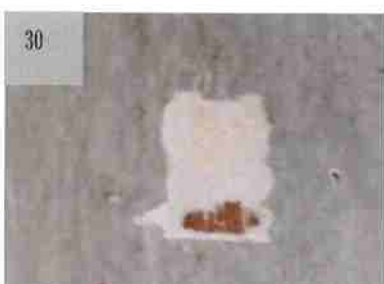
29 e 30- Base e fuste da coluna direita  
externa do retábulo de Santo Elias

Estudos 29 e 30. Base e fuste da coluna direita externa do retábulo de Santo Elias.

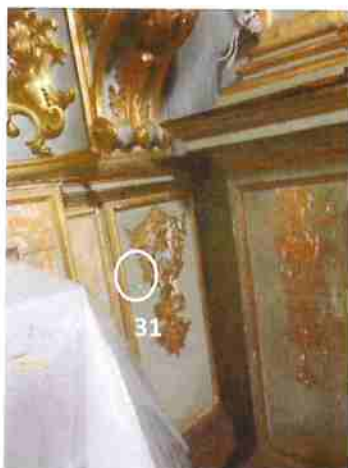
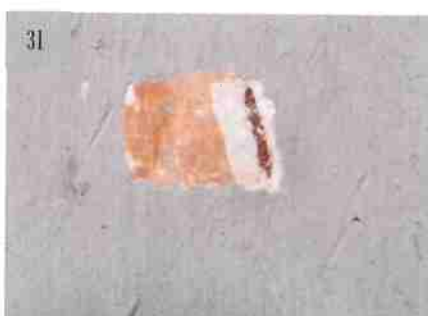
| 31- Embasamento do retábulo de Santo Elias | |

Estudo estratigráfico 31. Embasamento do retábulo de Santo Elias.

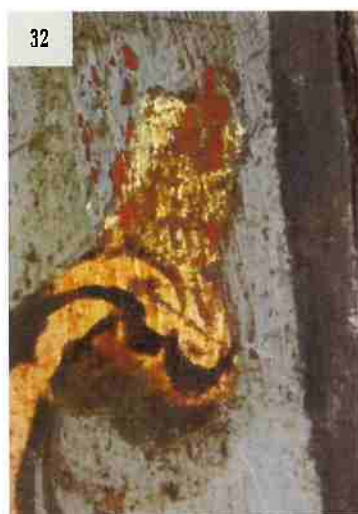
| 32- Ombreira da porta do Púlpito – ornamento dourado | |

Estudo estratigráfico 32. Ombreira da porta do Púlpito. Resquícios de douramento encontrados sob a camada verde, ao redor do ornamento dourado.

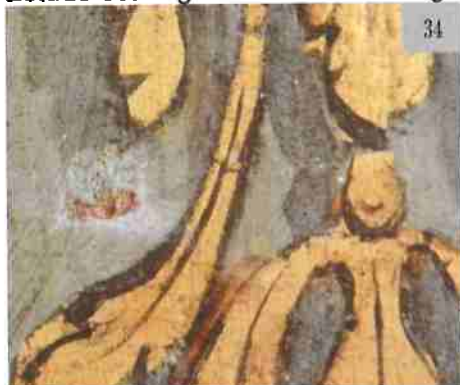
| 34- Sobreverga da porta do Púlpito | |

34- Este estudo foi realizado na sombra do ornamento, daí a existência da camada cinza.

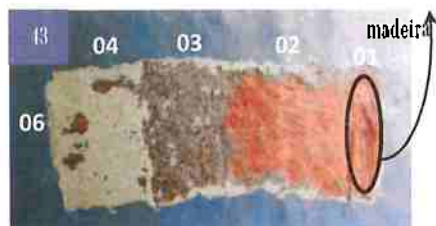
| Porta lateral esquerda do Púlpito | |

Estudo estratigráfico 43. Porta lateral esquerda do Púlpito. Localização das camadas de policromia.

43- No estudo 43 a imagem do microscópio evidenciou a camada branca (5) abaixo da azul (6). Neste estudo foi também observada uma camada marrom (2) de tonalidade muito semelhante à da madeira.

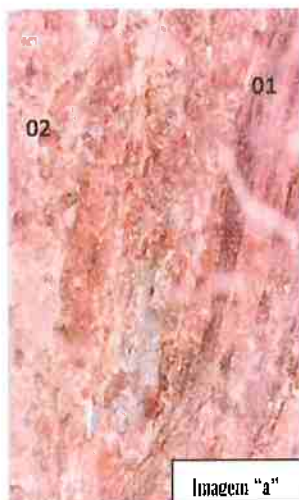
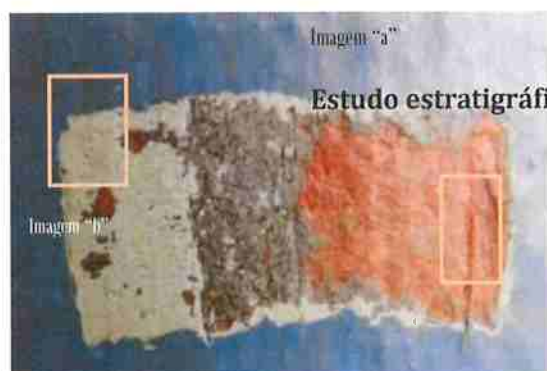
Estudo estratigráfico 43. Áreas retratadas nas imagens sob microscópio. Foto: Santo Restauero.

Estudo estratigráfico 43 sob microscópio. Imagem "a" com visualização das camadas 01, e 02: (1) madeira; (2) marrom. Imagem "b" com visualização das camadas 04, 05 e 06: (4) verde acinzentado; (5) branco; (06) azul.

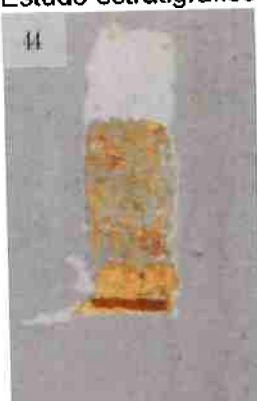
| 44- Fuste da coluna direita do Nártex | |

44- A camada 3 é possivelmente um verde marmorizado com marrom.

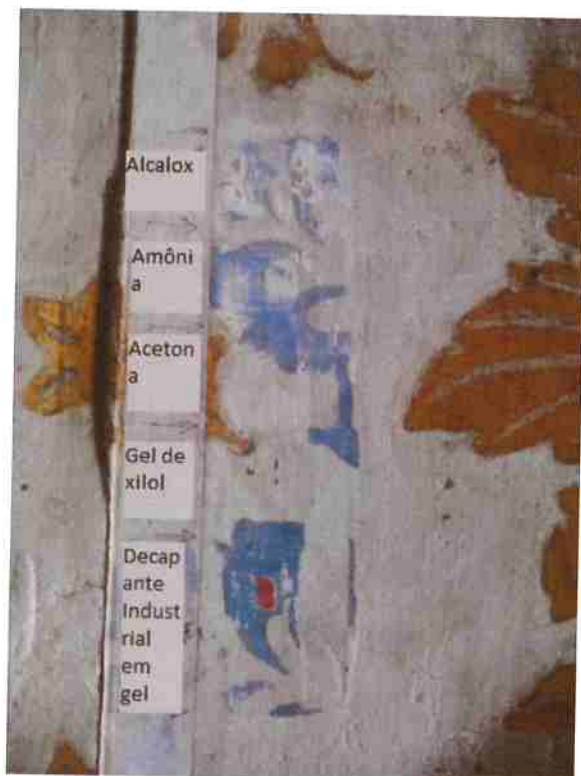
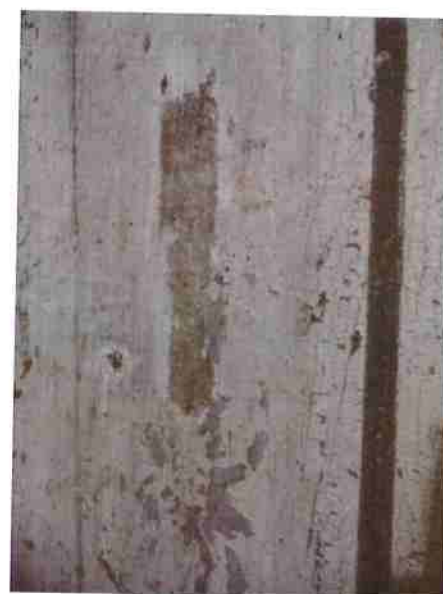
Detalhe de remoção com decapante industrial em gel

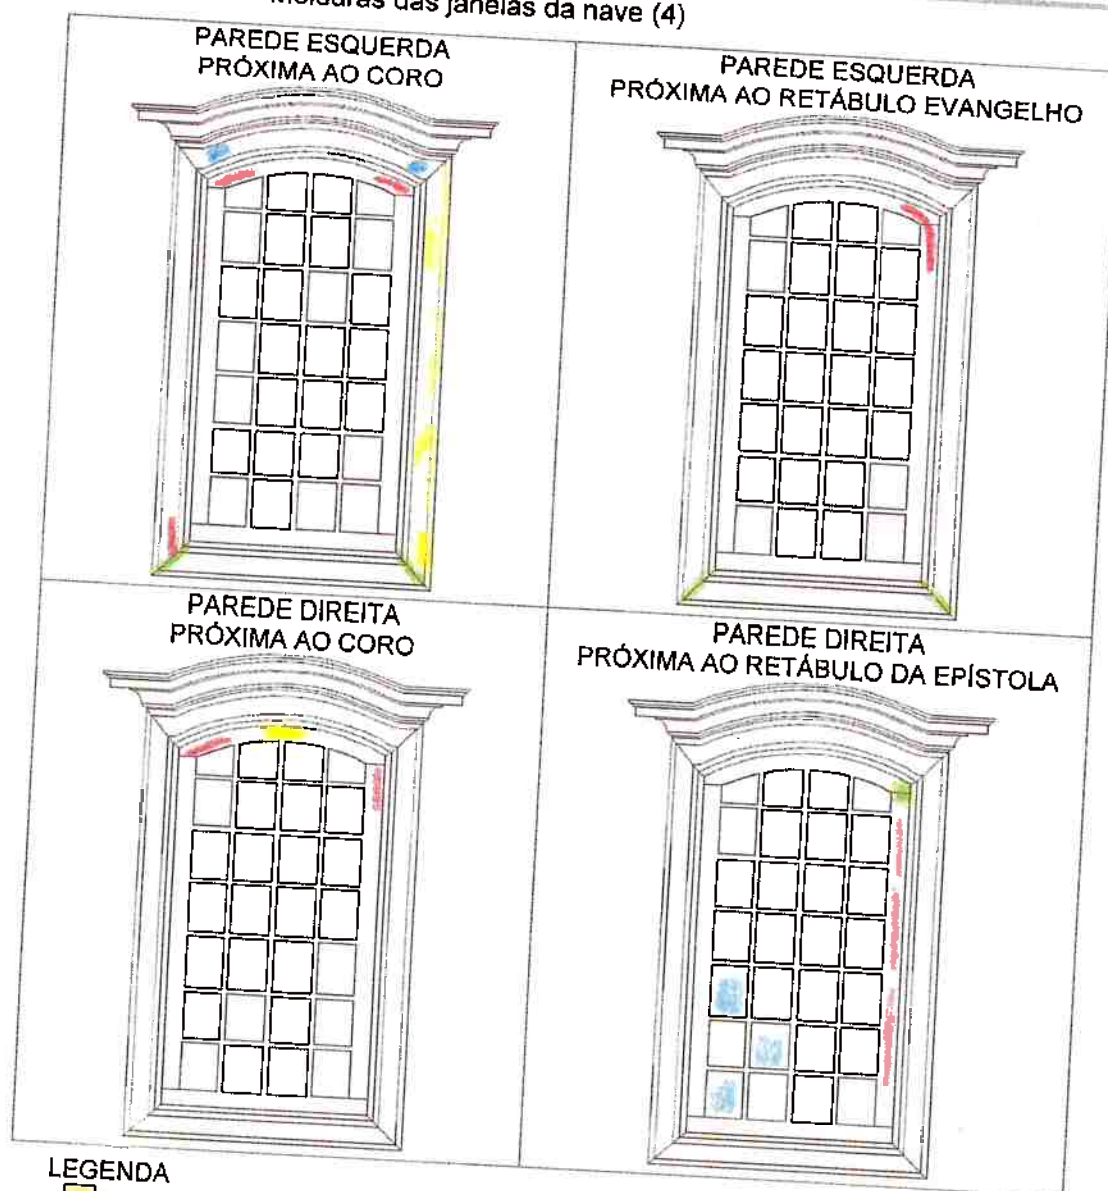
## 2.14. Molduras das janelas da nave (4)

**VIDRO TRINCADO**
