# MEMORIAL DESCRITIVO

**CONTRATAÇÃO DE EMPRESA ESPECIALIZADA  
PARA EXECUÇÃO DE OBRA DE REFORMA DA  
POLICLÍNICA MUNICIPAL JOSÉ AUSTERNIO, NO  
MUNICÍPIO DE IBIÁ-MG, INCLUINDO O  
FORNECIMENTO DE MATERIAIS, MÃO DE OBRA E  
EQUIPAMENTOS NECESSÁRIOS**

Obra: **Serviços de Manutenção da Policlínica – Município de Ibiá/MG**

Proponente: **Prefeitura Municipal de Ibiá**

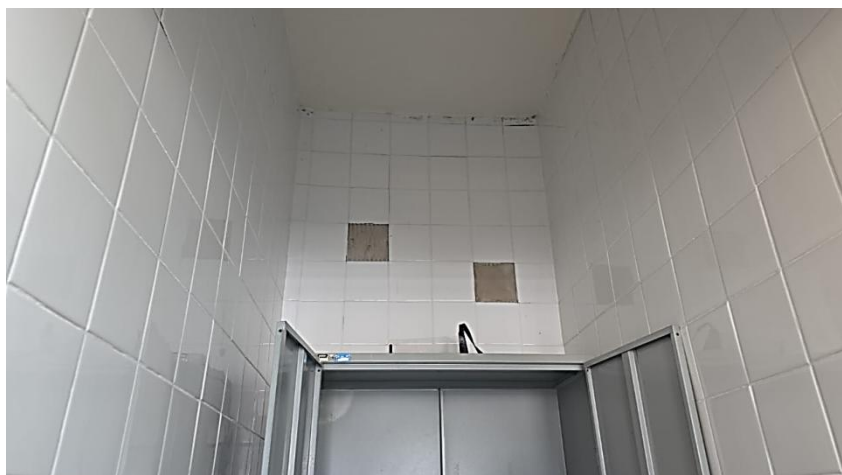
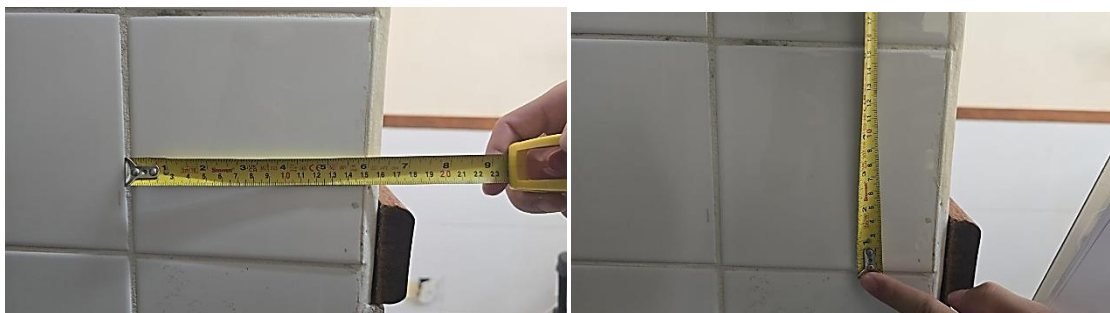
Figura 7: Sala Odonto

- Descolamento de pisos da parede.

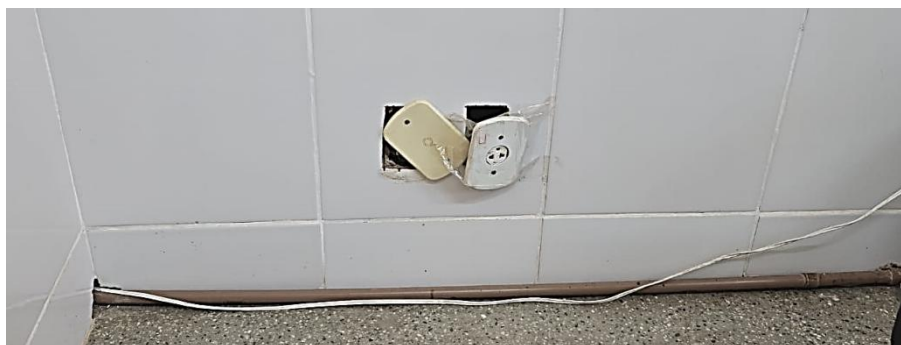
Figura 9: Sala Odonto

- Adequação elétrica geral

Mitigação: consiste na troca das tomadas de uso geral (TUG), todas suas peças que se fazem necessário na instalação, e verificar se todas estão funcionando e passando energia elétrica. Precisa ver se o local comporta mais tomadas.

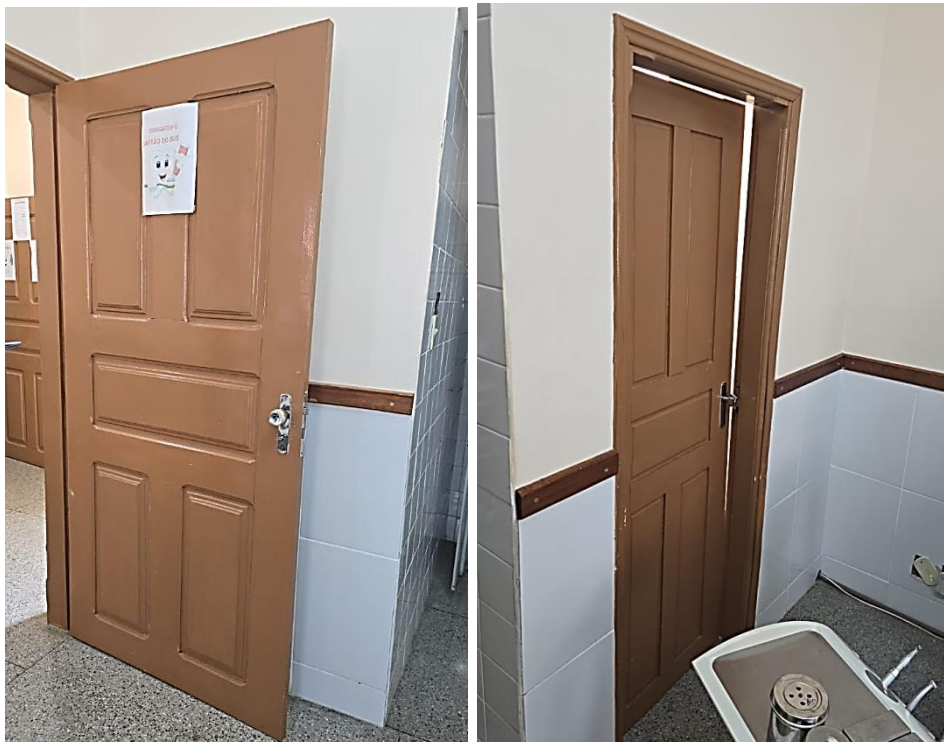
Figura 14: Sala Odonto

- 02 Portas de 80x210cm (Maçaneta e Empenamento)

Mitigação: A mitigação consiste na avaliação e reparo da porta, incluindo a verificação e ajuste das dobradiças, correção de empenamento, se necessário, e adequação do mecanismo de fechamento, garantindo a funcionalidade, segurança e durabilidade da porta, em conformidade com normas técnicas aplicáveis e padrões de conservação de madeira.

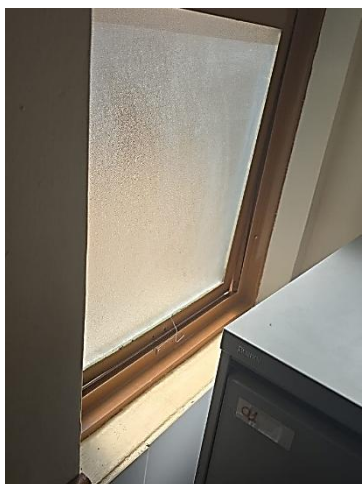
Figura 15: Sala Odonto

- Janela danificada

Mitigação: Consiste na avaliação e reparo ou substituição da janela danificada, incluindo a substituição de vidros quebrados, reparo de perfis danificados, substituição de componentes

defeituosos e aplicação de vedação, garantindo a funcionalidade, estanqueidade e segurança da janela, em conformidade com normas técnicas aplicáveis.

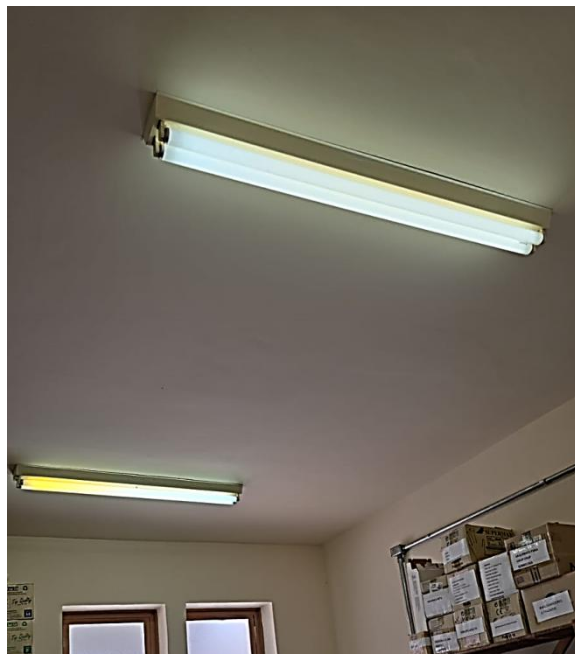
Figura 16: Sala Odonto

- Iluminação queimada

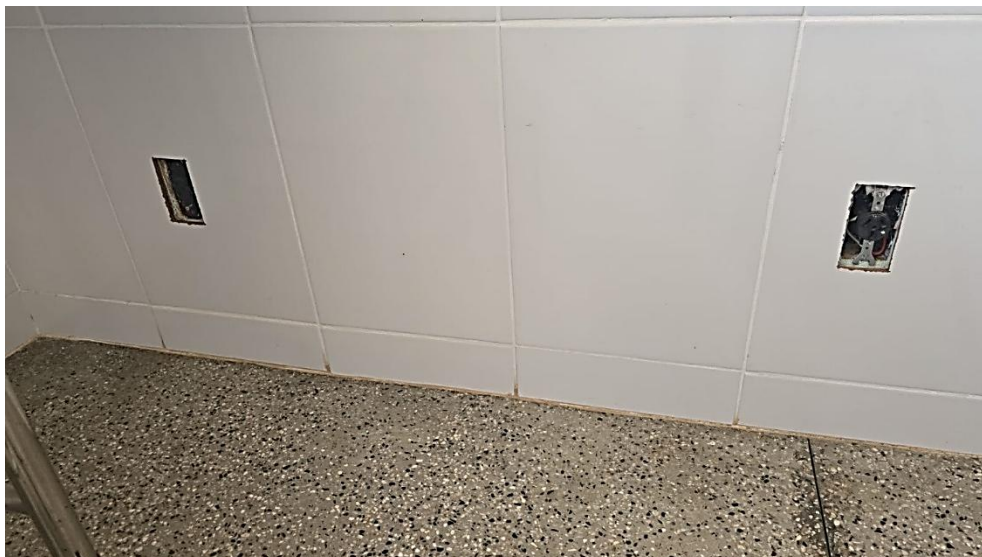
Figura 19: Sala Curativo

- Adequação elétrica geral

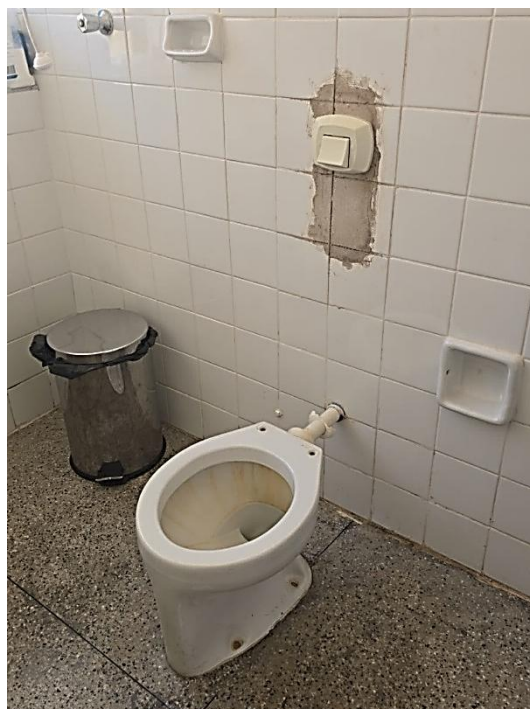
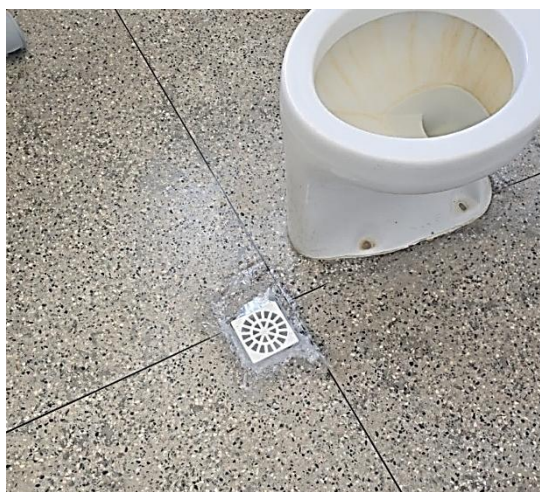
Figura 21: Sala Consultório Especialidade 01

- Parte hidrossanitária.

Mitigação: consiste na troca da tubulação de esgoto, devido a estar vazando na hora de dar descarga. O ralo do banheiro, está voltando cheiro, necessitava quebrar o piso e montar a parte hidráulica corretamente, com seus devidos equipamentos, o que impediria o cheiro de voltar para dentro do banheiro.

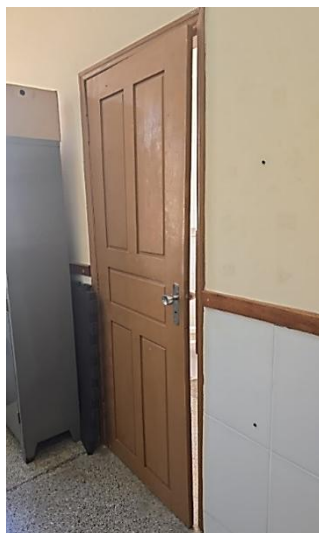
Figura 23: Sala Consultório Especialidade 01

- Porta 80x210cm.

Mitigação: A mitigação consiste na avaliação e reparo da porta, incluindo a verificação e ajuste das dobradiças, correção de empenamento, se necessário, e adequação do mecanismo de fechamento, garantindo a funcionalidade, segurança e durabilidade da porta, em conformidade com normas técnicas aplicáveis e padrões de conservação de madeira.

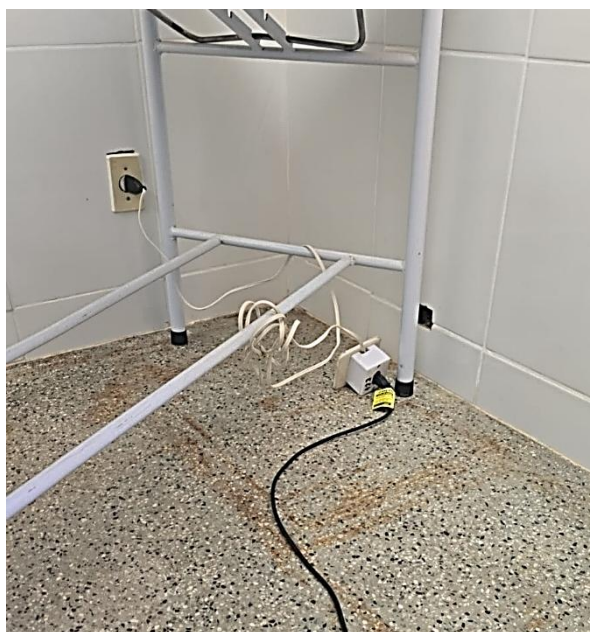
Figura 24: Sala Consultório Especialidade 01

- Adequação elétrica geral

Mitigação: consiste na troca das tomadas de uso geral (TUG), todas suas peças que se fazem necessário na instalação, e verificar se todas estão funcionando e passando energia elétrica. Precisa ver se o local comporta mais tomadas.

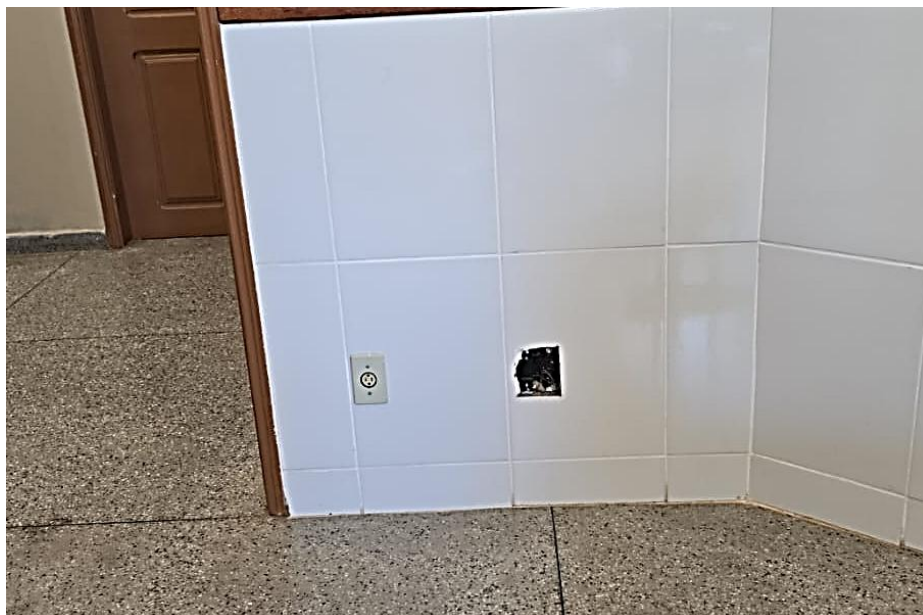
Figura 27: Sala Consultório Especialidade 02

- Caixa de passagem

Mitigação: A mitigação consiste na execução da abertura da cavidade para instalação da caixa de passagem, remoção de entulho, instalação da caixa de passagem conforme normas técnicas aplicáveis, vedação e acabamento da área ao redor da caixa, garantindo a integridade estrutural da parede e conformidade com padrões de instalações elétricas.

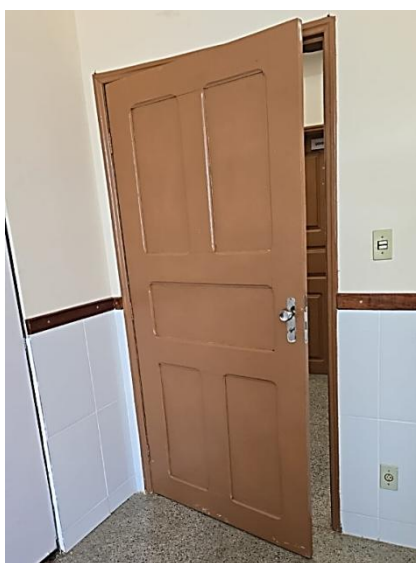
Figura 28: Sala Consultório Especialidade 02

- Porta 80x210cm.

Mitigação: A mitigação consiste na avaliação e reparo da porta, incluindo a verificação e ajuste das dobradiças, correção de empenamento, se necessário, e adequação do mecanismo de fechamento, garantindo a funcionalidade, segurança e durabilidade da porta, em conformidade com normas técnicas aplicáveis e padrões de conservação de madeira.

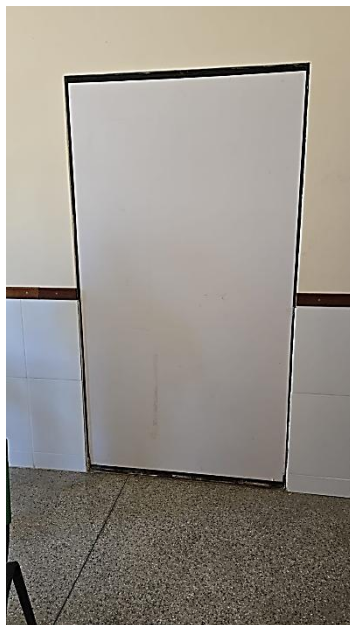
Figura 29: Sala Consultório Especialidade 02

- Furo na parede

Mitigação: consiste no reparo da parede, aplicar pintura e acabamento, seguindo arquitetura. Obs. Local está fechado, realizando acabamento conforme arquitetura, encerra este ponto.

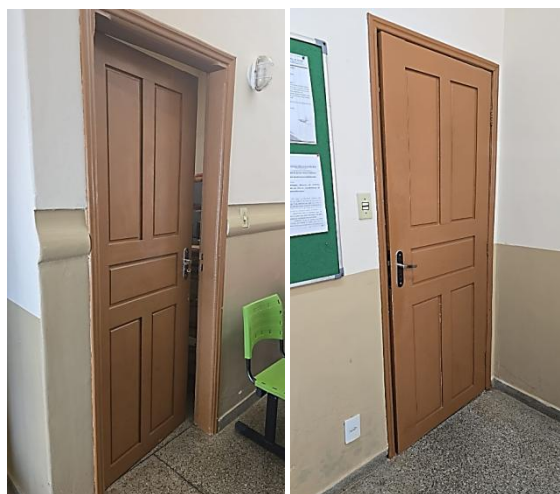
Figura 32: Sala Arquivo

- Porta 80x210cm.

Mitigação: A mitigação consiste na avaliação e reparo da porta, incluindo a verificação e ajuste das dobradiças, correção de empenamento, se necessário, e adequação do mecanismo de fechamento, garantindo a funcionalidade, segurança e durabilidade da porta, em conformidade com normas técnicas aplicáveis e padrões de conservação de madeira.

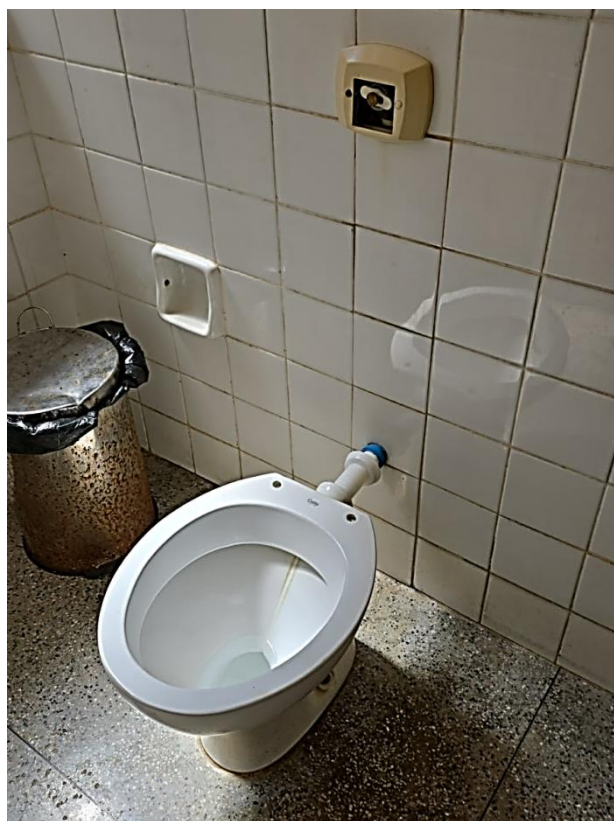
Figura 38: Recepção

- Tampa descarga

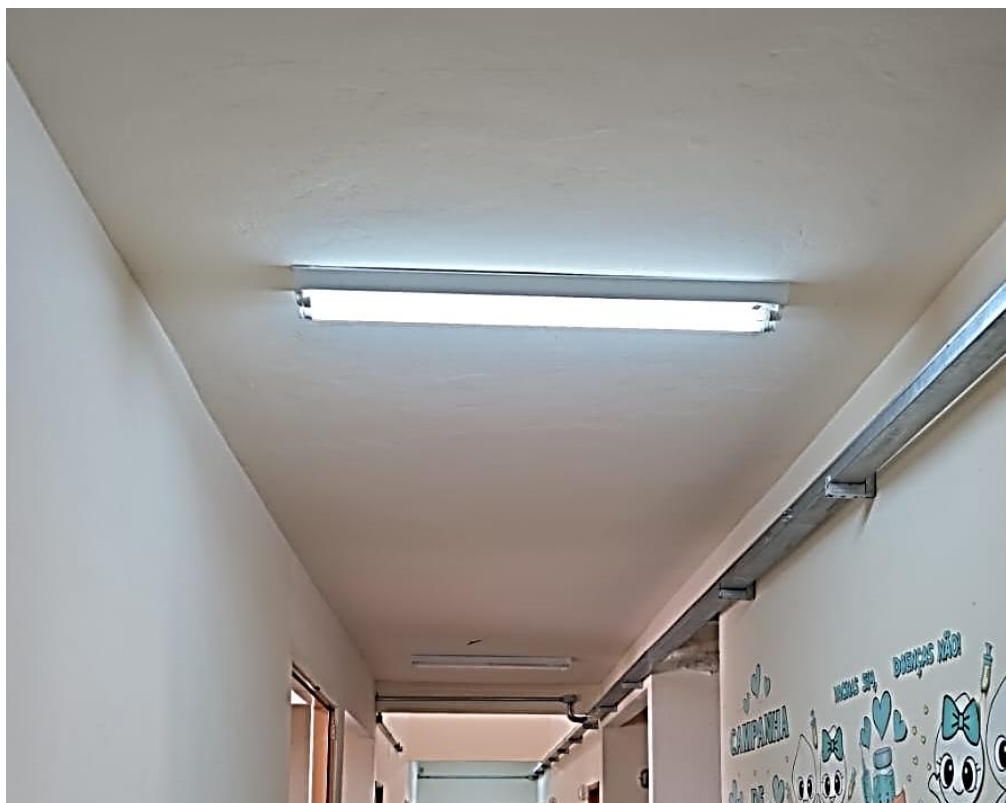
Figura 39: Corredor Lateral

- Iluminação queimada

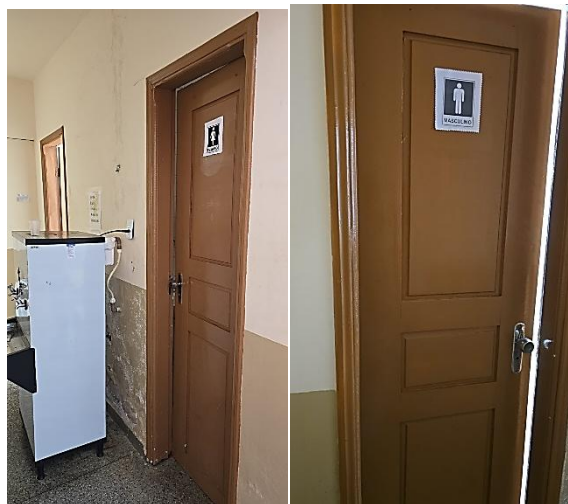
Figura 41: Recepção 01

- Conserto Porta madeira 80x210cm

Mitigação: Necessário avaliar o estado atual da porta e do portal, verificar se há danos ou desgaste excessivo, medir as dimensões exatas para a compra de novos componentes, remover

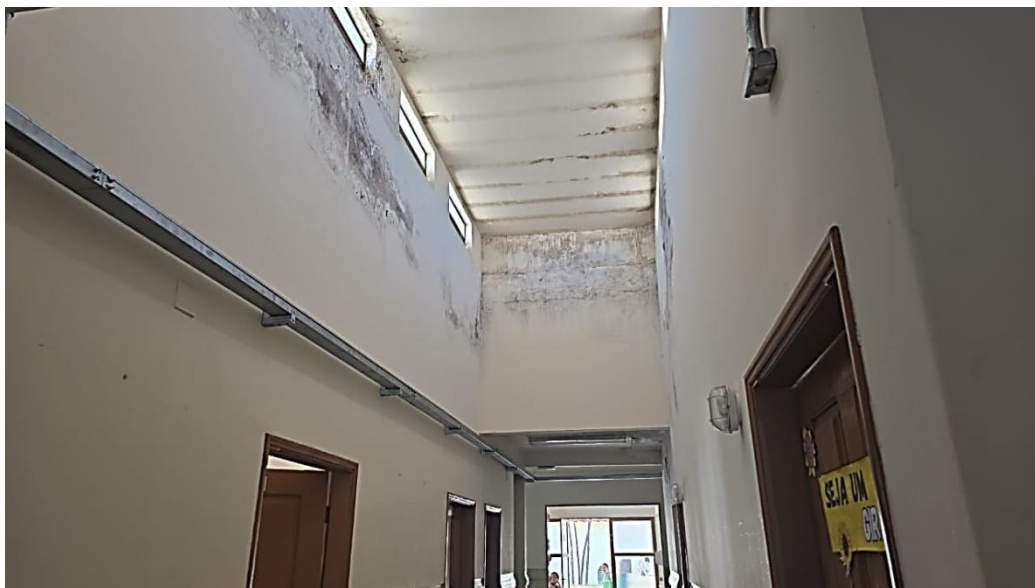
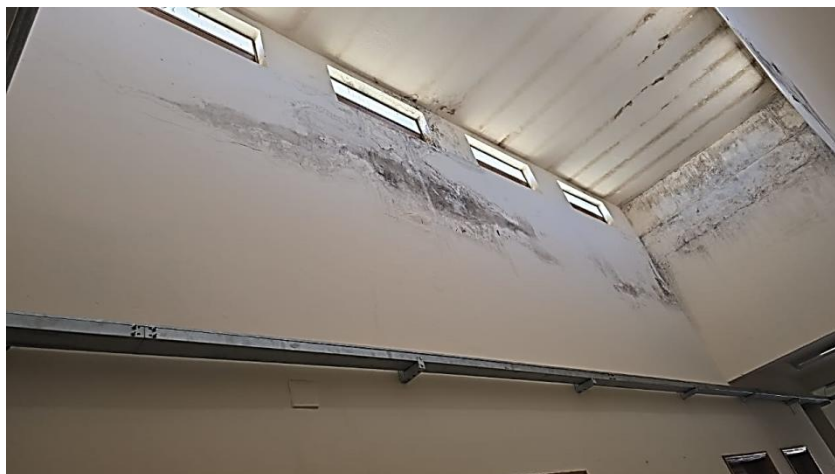
Figura 42: Corredor principal interno

- Iluminação queimada

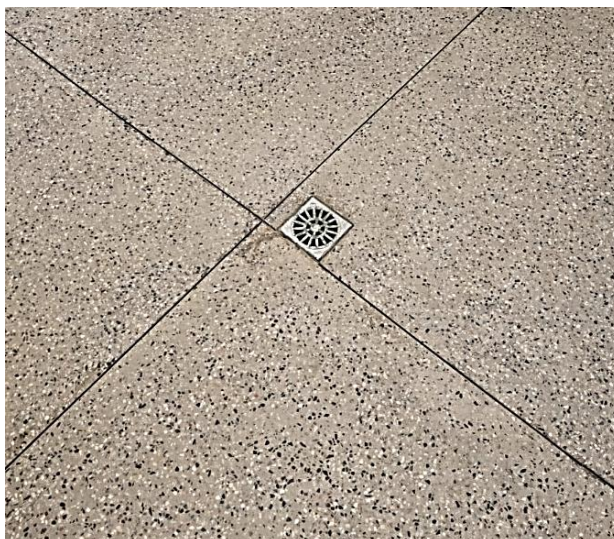
Figura 45: Consultório enfermagem

- Parte hidrossanitária.

Mitigação: consiste na troca da tubulação de esgoto, o ralo do banheiro, está voltando cheiro, necessitava quebrar o piso e montar a parte hidráulica corretamente, com seus devidos equipamentos, o que impediria o cheiro de voltar para dentro do banheiro.

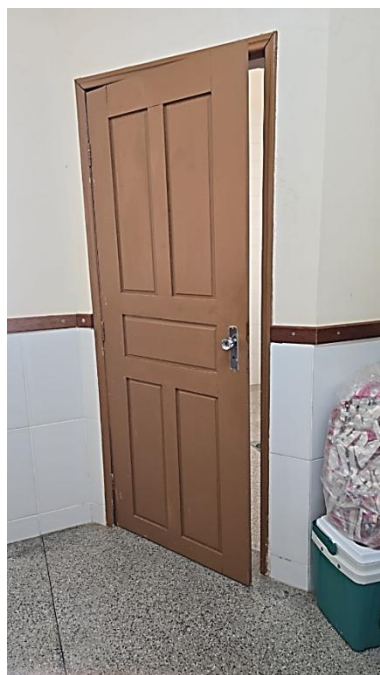
Figura 46: Consultório enfermagem

- Conserto Porta madeira 80x210cm

Mitigação: Necessário avaliar o estado atual da porta e do portal, verificar se há danos ou desgaste excessivo, medir as dimensões exatas para a compra de novos componentes, remover a porta e o portal antigos com cuidado, e realizar a instalação correta dos novos porta e portal de madeira.

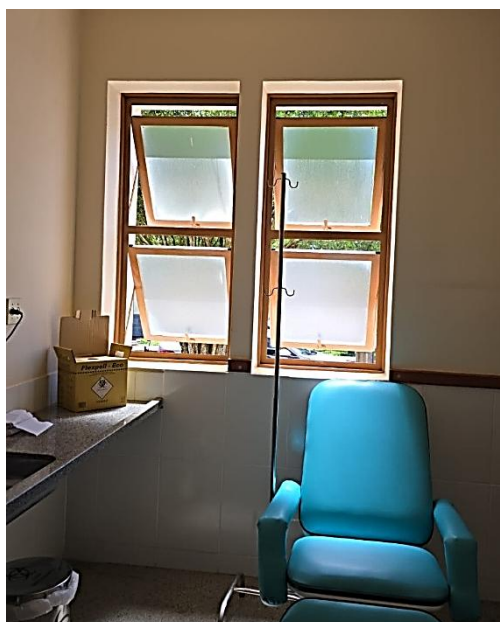
Figura 47: Sala medicações/eletro

- Janela danificada

Mitigação: Consiste na avaliação e reparo ou substituição da janela danificada, incluindo a substituição de vidros quebrados, reparo de perfis danificados, substituição de componentes defeituosos e aplicação de vedação, garantindo a funcionalidade, estanqueidade e segurança da janela, em conformidade com normas técnicas aplicáveis.

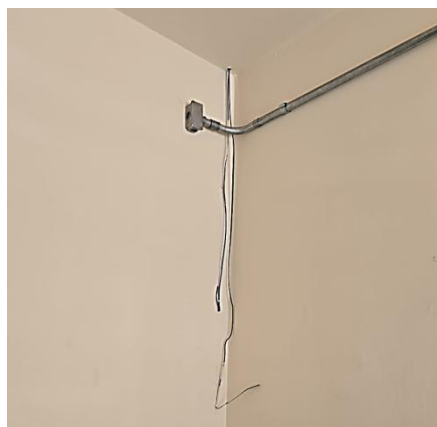
Figura 48: Sala medicações/eletro

- Adequação elétrica geral

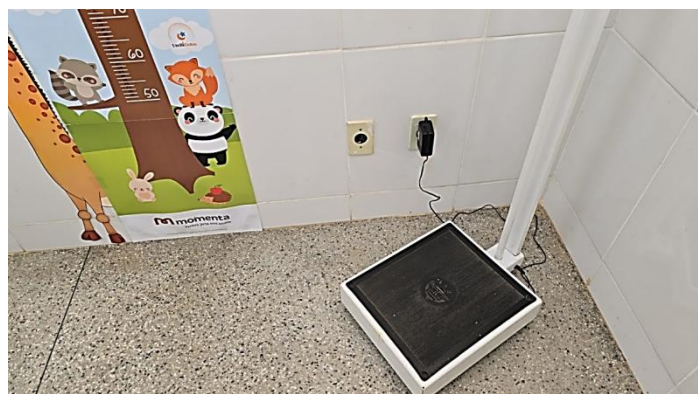
Figura 50: Sala triagem ou acolhimento

- Adequação elétrica geral

Mitigação: consiste na troca das tomadas de uso geral (TUG), todas suas peças que se fazem necessário na instalação, e verificar se todas estão funcionando e passando energia elétrica. Necessita ver se o local comporta mais tomadas.

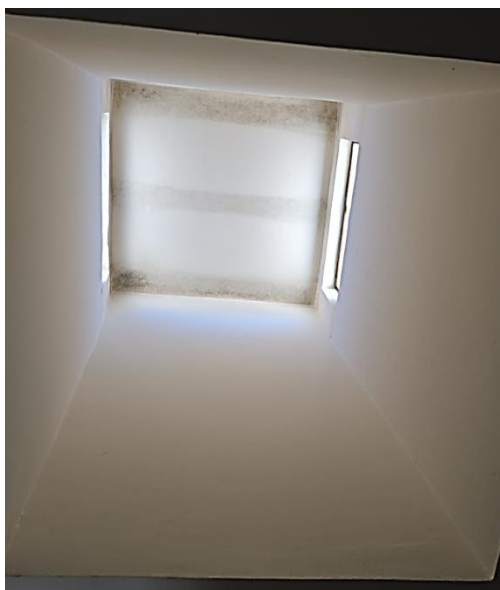
Figura 51: Almozarifado (materiais)

- Iluminação queimada

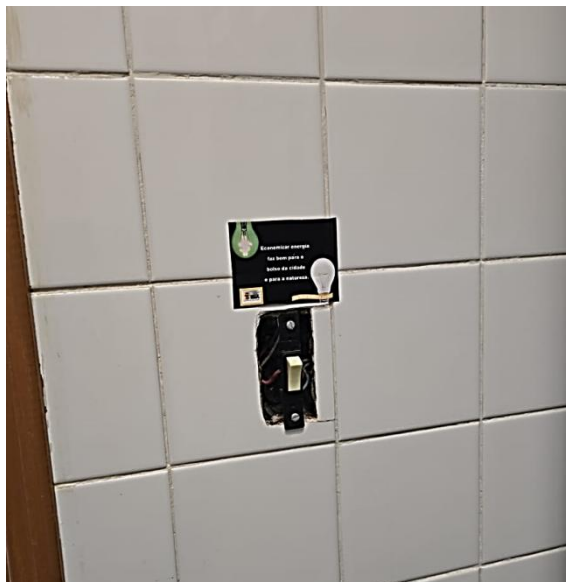
Figura 52: Almoxarifado (materiais)

- Adequação elétrica geral

Mitigação: consiste na troca das tomadas de uso geral (TUG), todas suas peças que se fazem necessário na instalação, e verificar se todas estão funcionando e passando energia elétrica. Precisa ver se o local comporta mais tomadas.

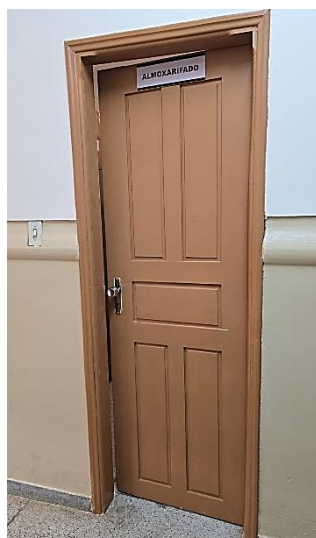
Figura 53: Almoxarifado (materiais)

- Conserto Porta de madeira, empenada

fechamento, garantindo a funcionalidade, segurança e durabilidade da porta, em conformidade com normas técnicas aplicáveis e padrões de conservação de madeira.

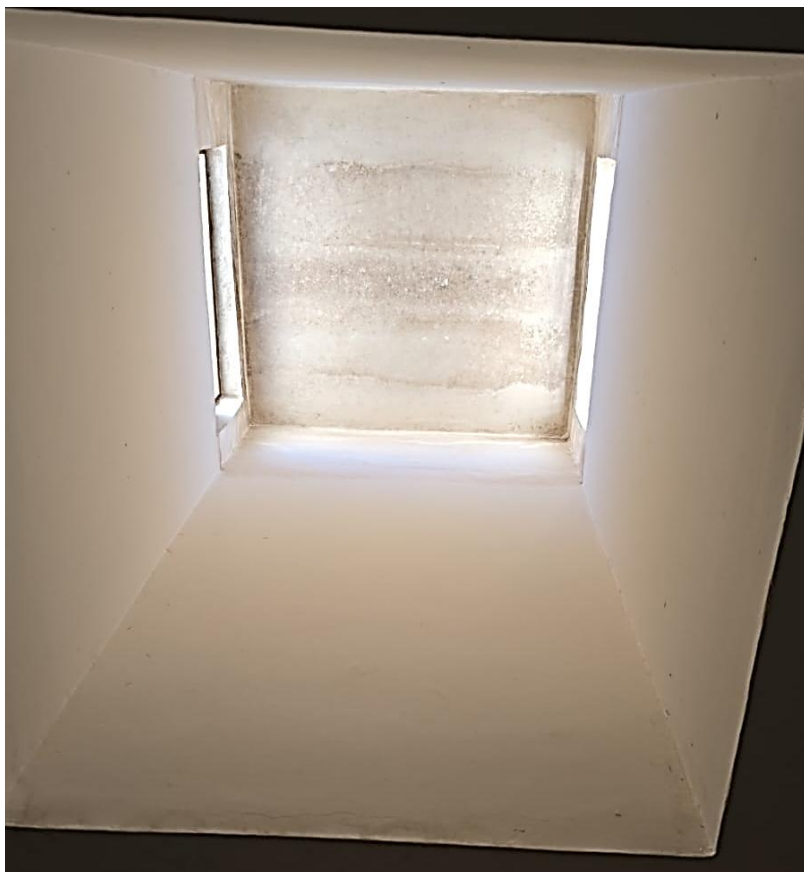
Figura 54: Almojarifado (roupas)

- Iluminação queimada

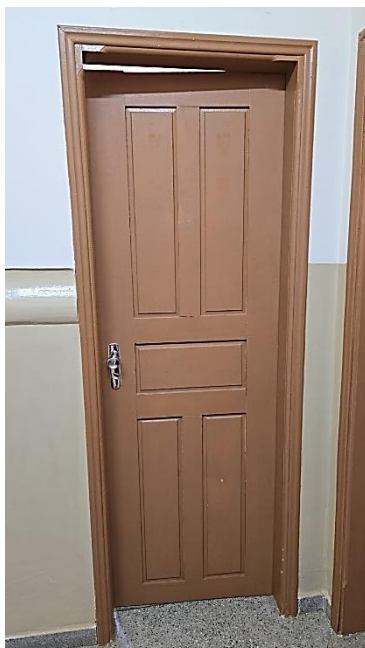
Figura 55: Nebulização

- Conserto Porta madeira 80x210cm

Mitigação: Necessário avaliar o estado atual da porta e do portal, verificar se há danos ou desgaste excessivo, medir as dimensões exatas para a compra de novos componentes, remover a porta e o portal antigos com cuidado, e realizar a instalação correta dos novos porta e portal de madeira.

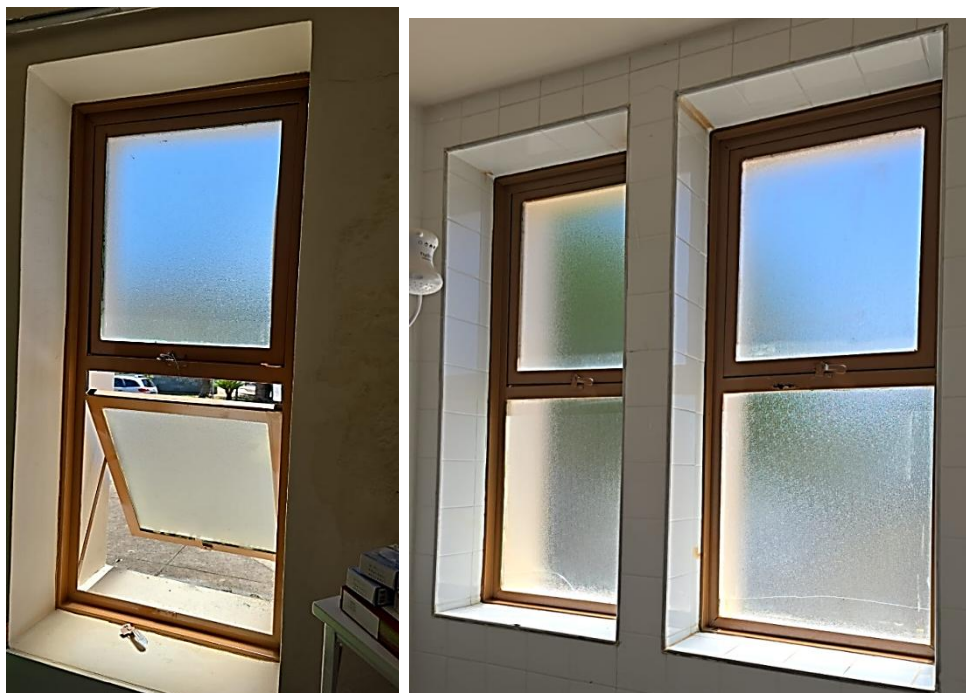
Figura 57: Consultório médico 01

- Janela danificada

- Ar-condicionado.

Mitigação: consiste na instalação do equipamento na parede, realização dos furos na parede e verificar se a rede elétrica comporta a instalação do ar-condicionado ligado.

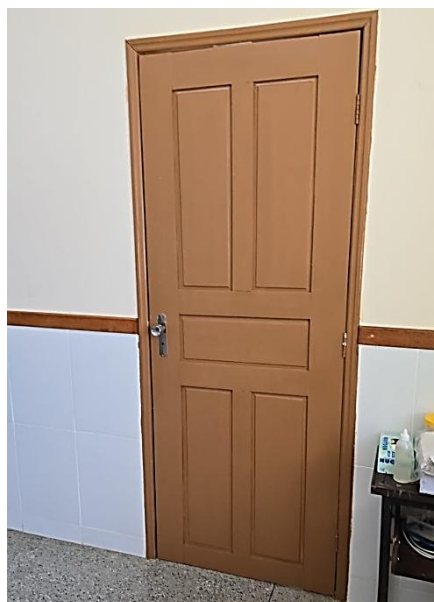
Figura 58: Consultório médico 01

- Conserto Porta madeira 80x210cm

- Infiltração parede

- Iluminação queimada

Mitigação: Necessário avaliar o estado atual da porta e do portal, verificar se há danos ou desgaste excessivo, medir as dimensões exatas para a compra de novos componentes, remover a porta e o portal antigos com cuidado, e realizar a instalação correta dos novos porta e portal de madeira.

A mitigação consiste na identificação e reparo da causa raiz da infiltração, seguida de tratamento da trinca com injeção de resina epóxi ou aplicação de selante impermeabilizante, e execução de reparo estrutural, se necessário, garantindo a estanqueidade e durabilidade da parede, em conformidade com normas técnicas aplicáveis.

Mitigação: Consiste na substituição da luminária/lâmpada queimada por unidade LED equivalente, de alta eficiência energética e durabilidade, garantindo a restauração da iluminância original, em conformidade com normas técnicas de segurança e desempenho aplicáveis.

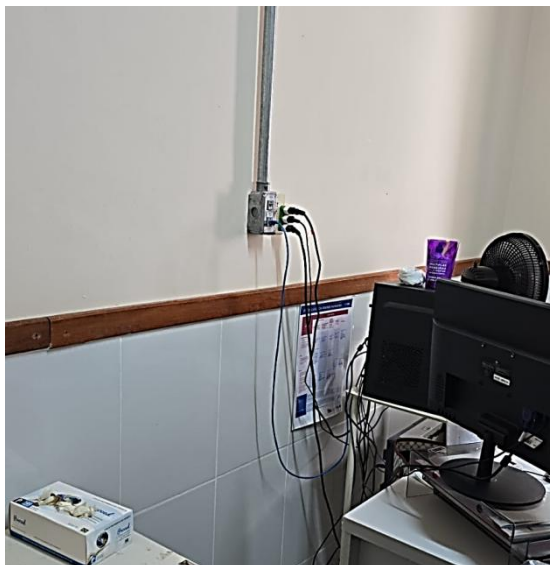
Figura 59: Consultório médico 02

- Adequação elétrica geral

- Infiltração telhado

- Inserção de revestimento cerâmico em paredes

Mitigação: Consiste na identificação e eliminação da fonte de infiltração, seguida de reparo da área afetada, incluindo a remoção do forro de gesso danificado, inspeção e reparo do sistema de impermeabilização, tratamento de estruturas de concreto, aplicação de impermeabilizante, reconstituição do forro de gesso e acabamento, garantindo a estanqueidade e durabilidade da solução, em conformidade com normas técnicas aplicáveis.

Mitigação: Aplicar revestimento cerâmico em paredes, seguindo normas técnicas, com argamassa adequada e alinhamento preciso. Verificar nivelamento, espaçamento e acabamento.

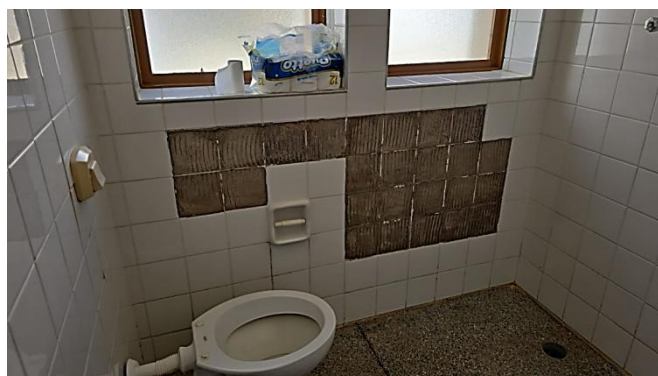
Figura 61: Consultório médico 02

- Descolamento de pisos da parede.

Mitigação: consiste na realização da implementação de novos pisos nos locais que já soltaram, importante seguir arquitetura. Piso 15x15cm, esmaltado na cor branca.

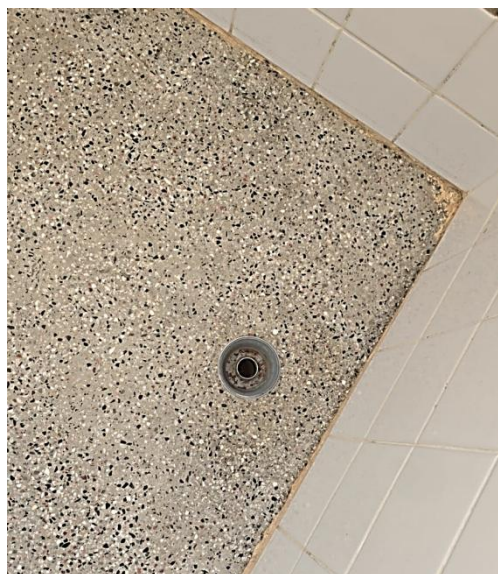
Figura 62: Consultório médico 02

- Parte hidrossanitária.

Mitigação: consiste na troca da tubulação de esgoto, o ralo do banheiro, está voltando cheiro, necessitava quebrar o piso e montar a parte hidráulica corretamente, com seus devidos equipamentos, o que impediria o cheiro de voltar para dentro do banheiro.

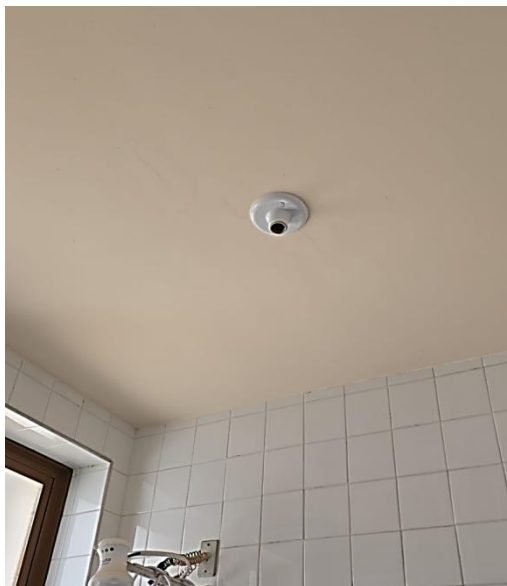
Figura 63: Consultório médico 02

- Iluminação queimada

Mitigação: Consiste na substituição da luminária/lâmpada queimada por unidade LED equivalente, de alta eficiência energética e durabilidade, garantindo a restauração da iluminação original, em conformidade com normas técnicas de segurança e desempenho aplicáveis.

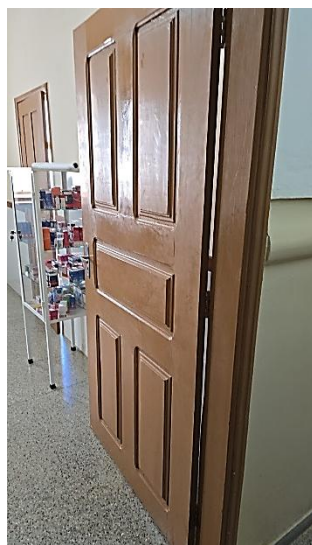
Figura 64: Consultório médico 02

- Conserto Porta madeira 80x210cm

Mitigação: Necessário avaliar o estado atual da porta e do portal, verificar se há danos ou desgaste excessivo, medir as dimensões exatas para a compra de novos componentes, remover a porta e o portal antigos com cuidado, e realizar a instalação correta dos novos porta e portal de madeira.

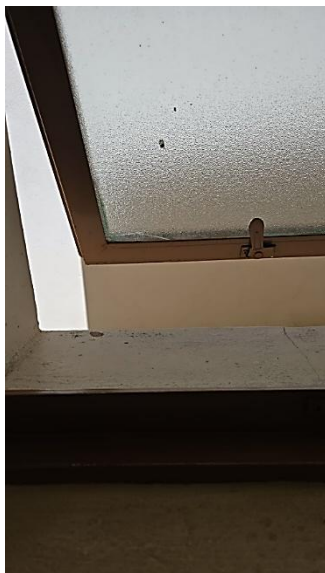
Figura 65: Consultório médico 02

- Janela danificada

Mitigação: Consiste na avaliação e reparo ou substituição da janela danificada, incluindo a substituição de vidros quebrados, reparo de perfis danificados, substituição de componentes defeituosos e aplicação de vedação, garantindo a funcionalidade, estanqueidade e segurança da janela, em conformidade com normas técnicas aplicáveis.

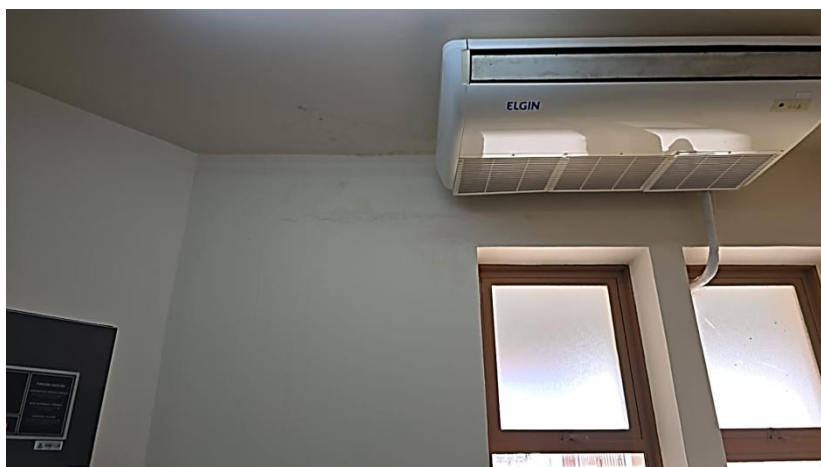
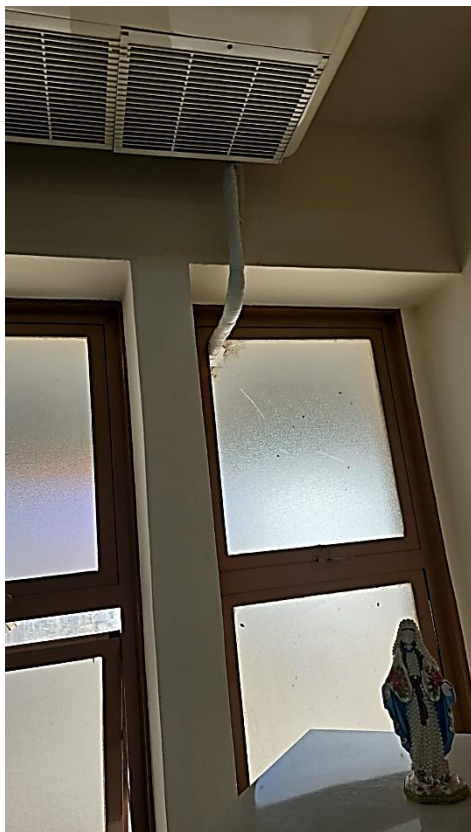
- Ar-condicionado.

Outro ponto consiste nas tubulações do ar-condicionado, foi necessário a quebra do vidro da janela. Como mitigação, necessita fazer o furo na parede e o conserto do vidro da janela.

Mitigação: consiste na instalação do equipamento na parede, realização dos furos na parede e verificar se a rede elétrica comporta a instalação do ar-condicionado ligado.

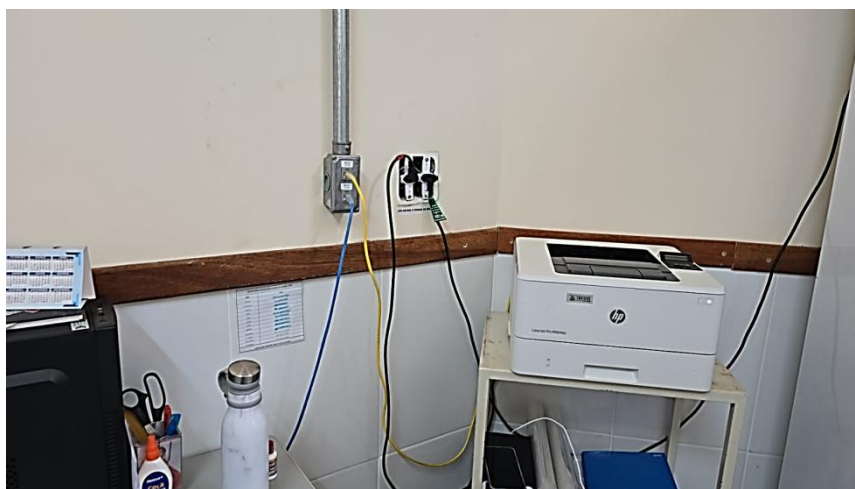
Figura 68: Sala vacina

- Adequação elétrica geral

Mitigação: consiste na troca das tomadas de uso geral (TUG), todas suas peças que se fazem necessário na instalação, e verificar se todas estão funcionando e passando energia elétrica. Precisa ver se o local comporta mais tomadas.

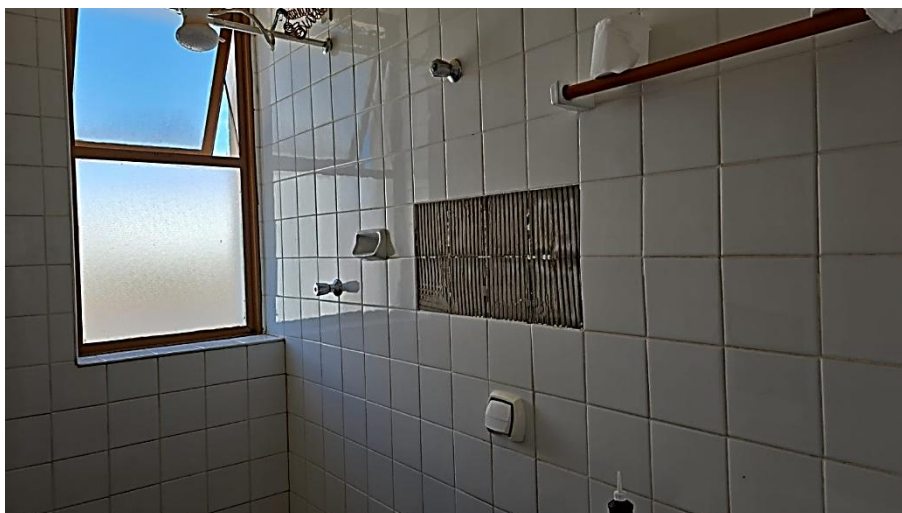
Figura 69: Banheiro funcionário masculino

- Descolamento de pisos da parede.

- Chuveiro

Mitigação: consiste em realizar a troca do aparelho e verificar o funcionamento correto.

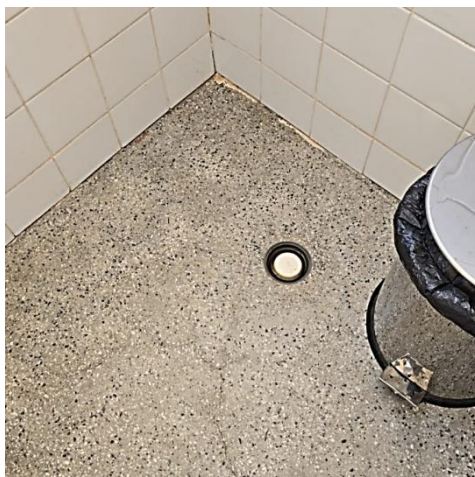
Figura 70: Banheiro funcionário masculino

- Parte hidrossanitária.

Mitigação: consiste na troca da tubulação de esgoto, o ralo do banheiro, está voltando cheiro, necessitava quebrar o piso e montar a parte hidráulica corretamente, com seus devidos equipamentos, o que impediria o cheiro de voltar para dentro do banheiro.

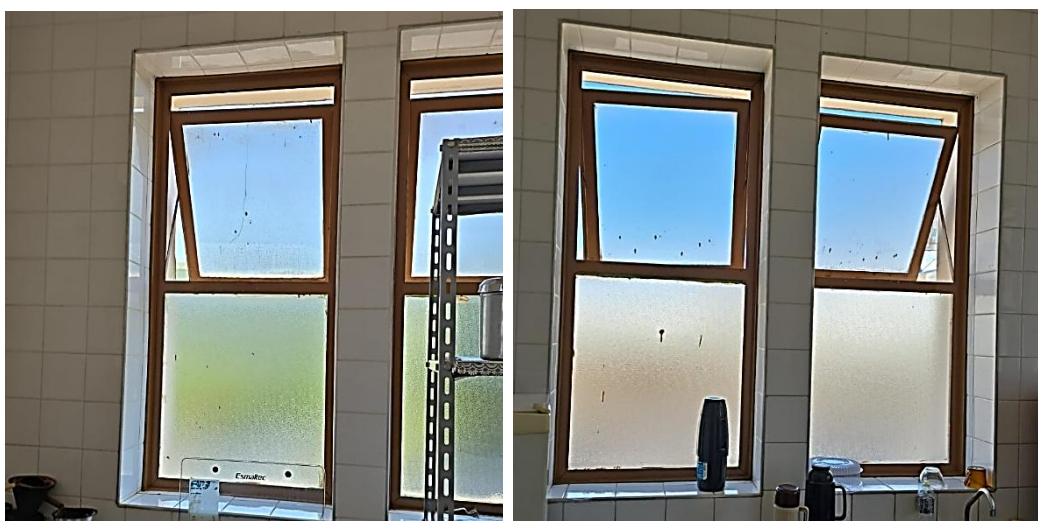
Figura 75: Cozinha

- Janela danificada

- Infiltração telhado

- Inserção de revestimento cerâmico em paredes

Mitigação: Consiste na identificação e eliminação da fonte de infiltração, seguida de reparo da área afetada, incluindo a remoção do forro de gesso danificado, inspeção e reparo do sistema de impermeabilização, tratamento de estruturas de concreto, aplicação de impermeabilizante, reconstituição do forro de gesso e acabamento, garantindo a estanqueidade e durabilidade da solução, em conformidade com normas técnicas aplicáveis.

Mitigação: Aplicar revestimento cerâmico em paredes, seguindo normas técnicas, com argamassa adequada e alinhamento preciso. Verificar nivelamento, espaçamento e acabamento.

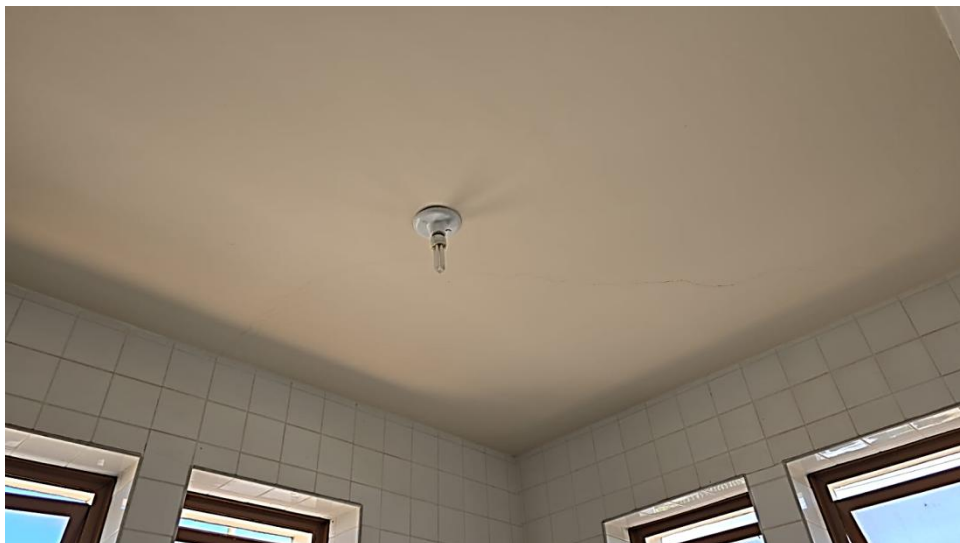
Figura 76: Cozinha

- Iluminação queimada

Mitigação: Consiste na substituição da luminária/lâmpada queimada por unidade LED equivalente, de alta eficiência energética e durabilidade, garantindo a restauração da iluminância original, em conformidade com normas técnicas de segurança e desempenho aplicáveis.

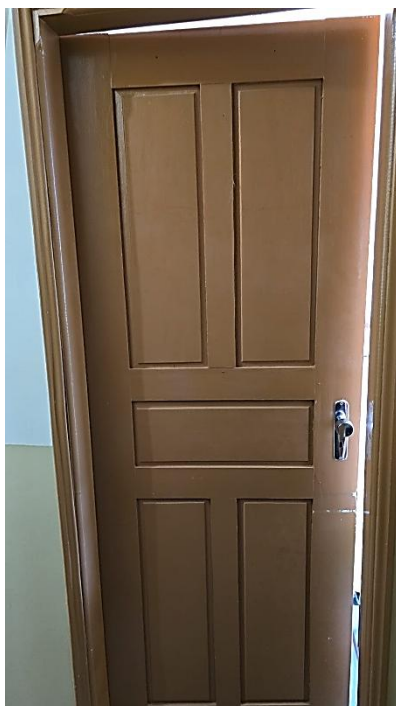
Figura 77: Cozinha

- Conserto Porta madeira 80x210cm

Mitigação: Necessário avaliar o estado atual da porta e do portal, verificar se há danos ou desgaste excessivo, medir as dimensões exatas para a compra de novos componentes, remover

a porta e o portal antigos com cuidado, e realizar a instalação correta dos novos porta e portal de madeira.

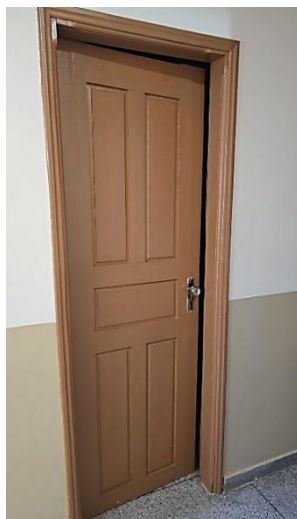
Figura 78: Despensa cozinha

- Conserto Porta madeira 80x210cm

Mitigação: Necessário avaliar o estado atual da porta e do portal, verificar se há danos ou desgaste excessivo, medir as dimensões exatas para a compra de novos componentes, remover a porta e o portal antigos com cuidado, e realizar a instalação correta dos novos porta e portal de madeira.

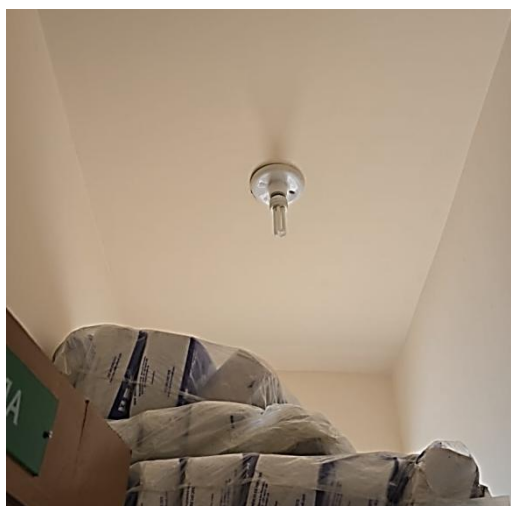
Figura 79: Despensa cozinha

- Iluminação queimada

Mitigação: Consiste na substituição da luminária/lâmpada queimada por unidade LED equivalente, de alta eficiência energética e durabilidade, garantindo a restauração da iluminância original, em conformidade com normas técnicas de segurança e desempenho aplicáveis.

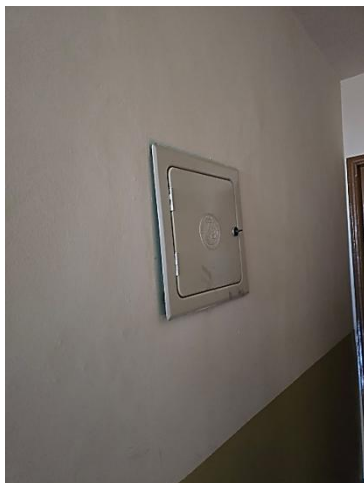
Figura 80: Despensa cozinha

- Quadro elétrico solto na parede

- Infiltração telhado

Mitigação: Consiste na identificação e eliminação da fonte de infiltração, seguida de reparo da área afetada, incluindo a remoção do forro de gesso danificado, inspeção e reparo do sistema de impermeabilização, tratamento de estruturas de concreto, aplicação de impermeabilizante, reconstituição do forro de gesso e acabamento, garantindo a estanqueidade e durabilidade da solução, em conformidade com normas técnicas aplicáveis.

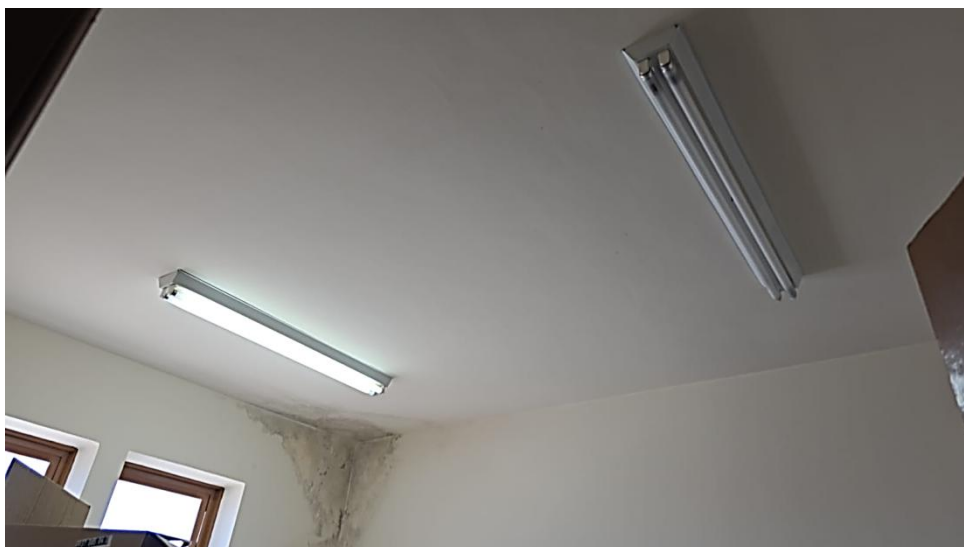
Figura 87: Almojarifado USB

- Iluminação queimada

- Infiltração pela base

- Inserção de revestimento cerâmico em paredes

Mitigação: Consiste no reparo da infiltração e adequação da parede, com limpeza e pintura da superfície. Será feita demolição e recomposição do acabamento da parede na região da infiltração com aplicação de impermeabilizante, a reconstrução da parede deve ser com reboco e emboço, e pintura conforme a arquitetura do local.

Mitigação: Aplicar revestimento cerâmico em paredes, seguindo normas técnicas, com argamassa adequada e alinhamento preciso. Verificar nivelamento, espaçamento e acabamento.

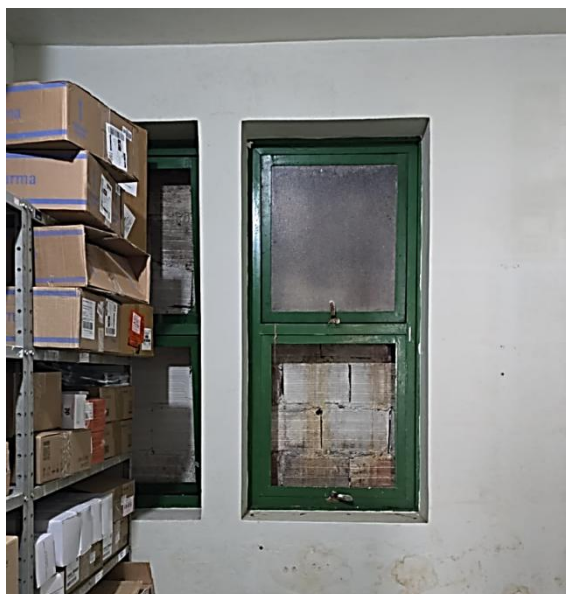
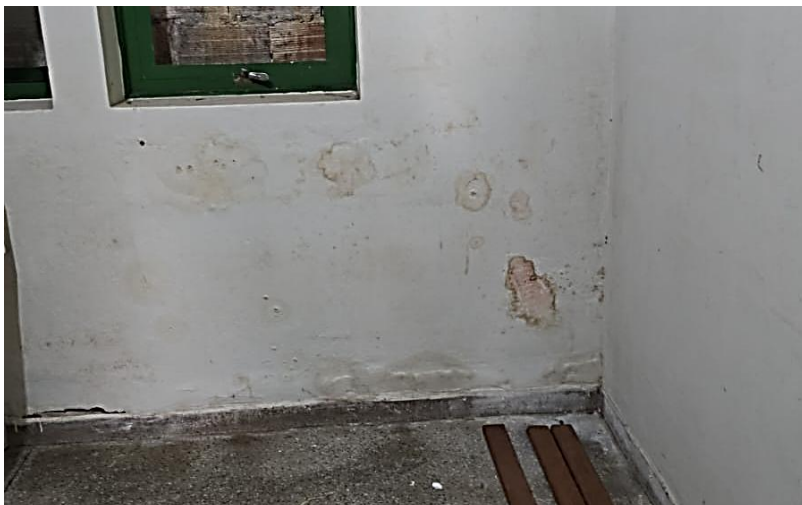
- Janela danificada

Mitigação: Consiste na avaliação e reparo ou substituição da janela danificada, incluindo a substituição de vidros quebrados, reparo de perfis danificados, substituição de componentes defeituosos e aplicação de vedação, garantindo a funcionalidade, estanqueidade e segurança da janela, em conformidade com normas técnicas aplicáveis.
