# MEMORIAL DESCRITIVO

**CONTRATAÇÃO DE EMPRESA ESPECIALIZADA  
PARA EXECUÇÃO DE OBRA DE REFORMA DA  
POLICLÍNICA MUNICIPAL JOSÉ AUSTERNIO, NO  
MUNICÍPIO DE IBIÁ-MG, INCLUINDO O  
FORNECIMENTO DE MATERIAIS, MÃO DE OBRA E  
EQUIPAMENTOS NECESSÁRIOS**

Obra: **Serviços de Manutenção da Policlínica – Município de Ibiá/MG**

Proponente: **Prefeitura Municipal de Ibiá**

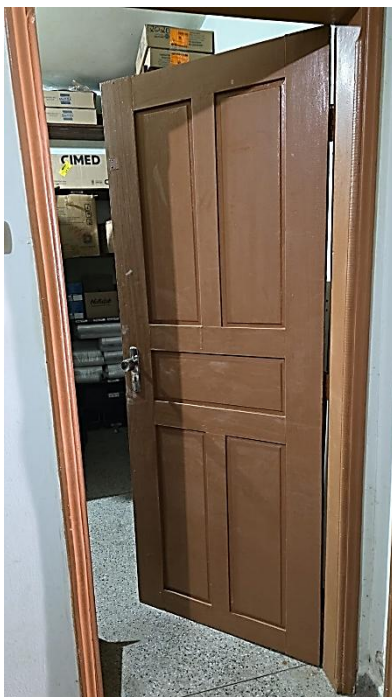
Figura 90: Sala medicamentos

- Conserto Porta madeira 80x210cm

Mitigação: Necessário avaliar o estado atual da porta e do portal, verificar se há danos ou desgaste excessivo, medir as dimensões exatas para a compra de novos componentes, remover

a porta e o portal antigos com cuidado, e realizar a instalação correta dos novos porta e portal de madeira.

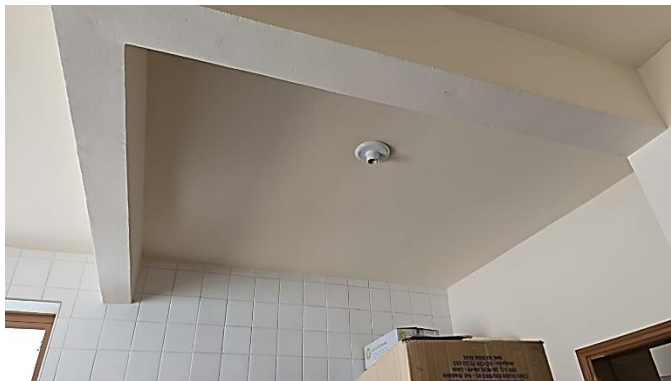
Figura 91: Sala limpeza

- Iluminação queimada

Mitigação: Consiste na substituição da luminária/lâmpada queimada por unidade LED equivalente, de alta eficiência energética e durabilidade, garantindo a restauração da iluminação original, em conformidade com normas técnicas de segurança e desempenho aplicáveis.

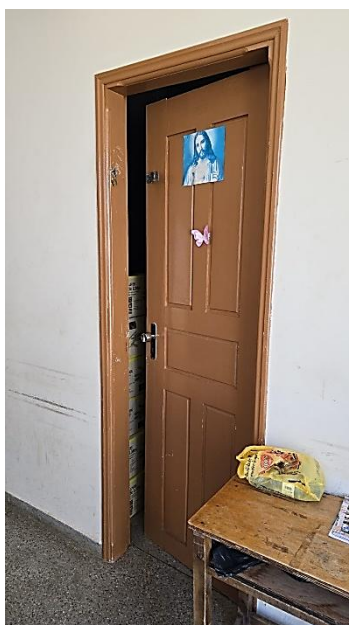
Figura 92: Sala limpeza

- Conserto Porta madeira 80x210cm

- Conserto Porta correr 1,0x2,10m

Outro ponto de atenção é com a troca da porta de correr 1,0x2,10m, está estragada, sendo necessária a troca.

Mitigação: Necessário avaliar o estado atual da porta e do portal, verificar se há danos ou desgaste excessivo, medir as dimensões exatas para a compra de novos componentes, remover a porta e o portal antigos com cuidado, e realizar a instalação correta dos novos porta e portal de madeira.

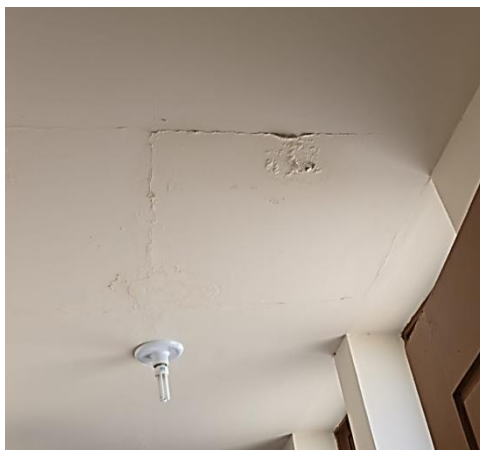
Figura 93: Sala limpeza

- Infiltração telhado

Mitigação: Consiste na identificação e eliminação da fonte de infiltração, seguida de reparo da área afetada, incluindo a remoção do forro de gesso danificado, inspeção e reparo do sistema de impermeabilização, tratamento de estruturas de concreto, aplicação de impermeabilizante, reconstituição do forro de gesso e acabamento, garantindo a estanqueidade e durabilidade da solução, em conformidade com normas técnicas aplicáveis.

Mitigação: Aplicar revestimento cerâmico em paredes, seguindo normas técnicas, com argamassa adequada e alinhamento preciso. Verificar nivelamento, espaçamento e acabamento.

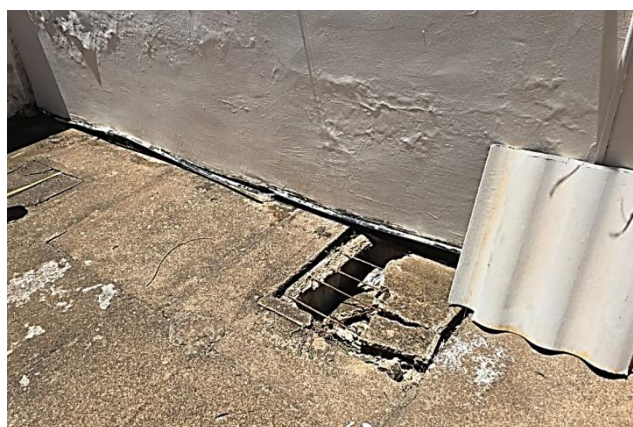
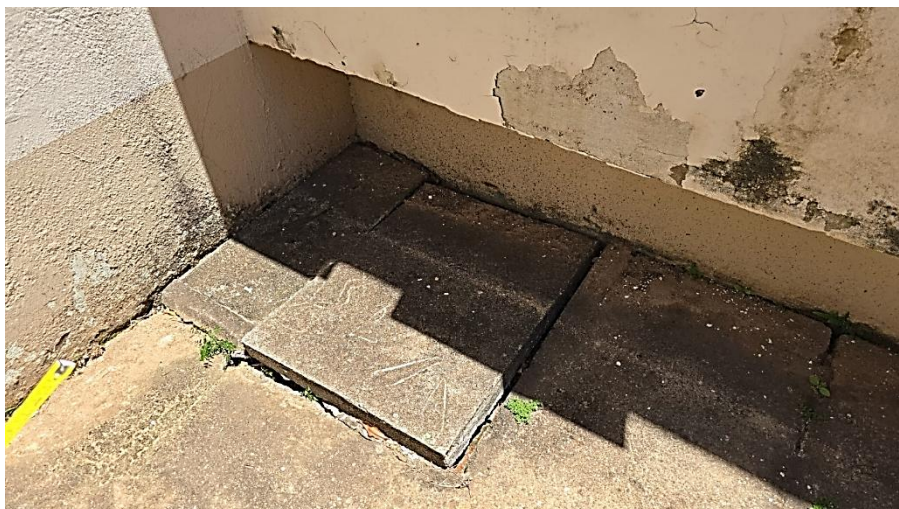
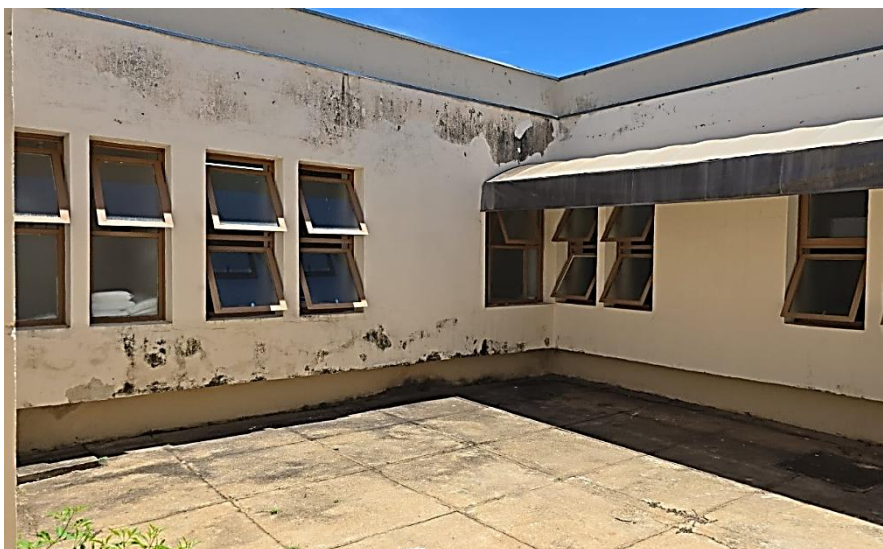
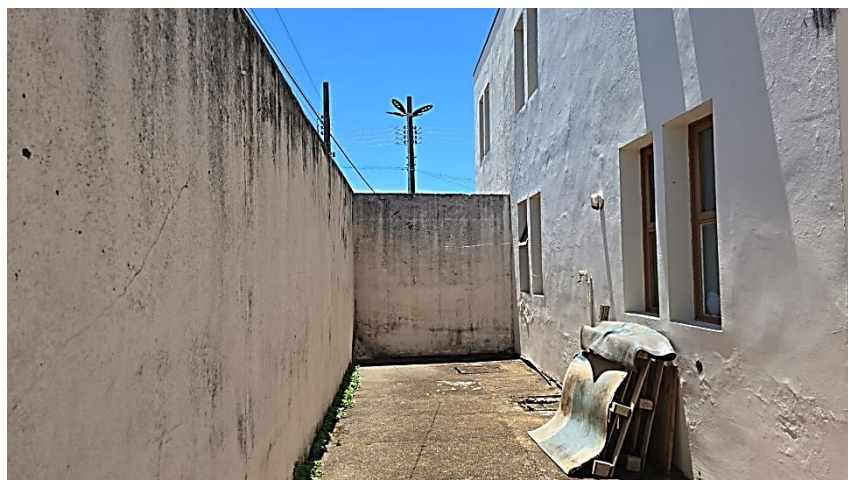
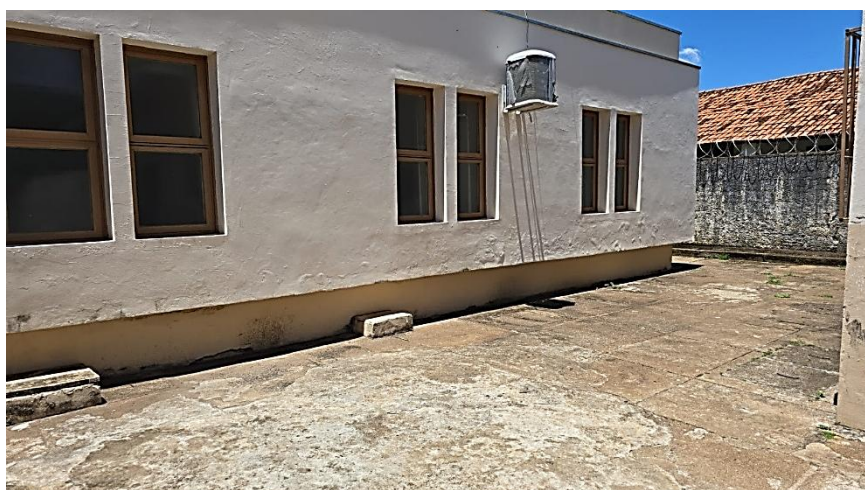
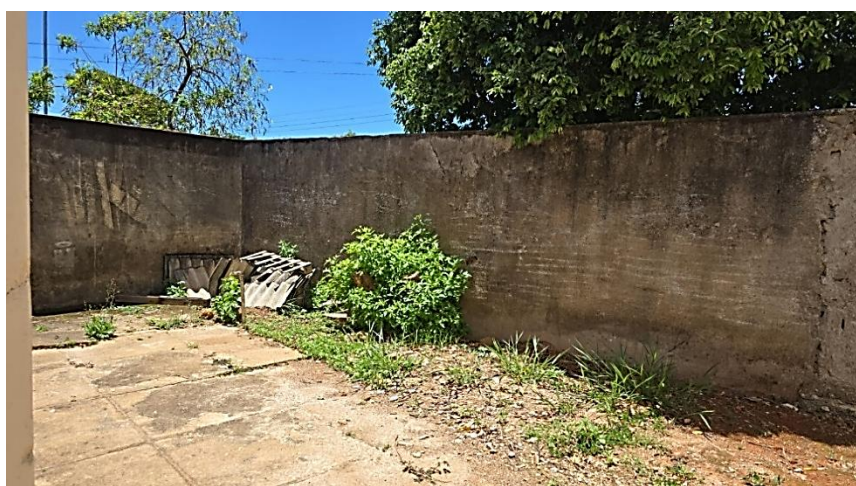
- Tampas de concreto com tamanhos variados quebradas

- Infiltração telhado

- Mofo pela infiltração

Mitigação: Consiste na identificação e eliminação da fonte de infiltração, seguida de reparo da área afetada, incluindo a remoção do forro de gesso danificado, inspeção e reparo do sistema de impermeabilização, tratamento de estruturas de concreto, aplicação de impermeabilizante, reconstituição do forro de gesso e acabamento, garantindo a estanqueidade e durabilidade da solução, em conformidade com normas técnicas aplicáveis.

Mitigação: Consiste na correção da causa da infiltração, seguida de tratamento da área afetada com remoção da pintura danificada, reparo do substrato, aplicação de imprimação e repintura, garantindo a aderência e durabilidade do revestimento, em conformidade com normas técnicas aplicáveis.

Mitigação: Necessário realizar identificação e eliminação da fonte de umidade causal do crescimento do mofo, verificação e reparo de eventuais vazamentos ou problemas de infiltração, limpeza da área afetada com solução fungicida adequada, remoção completa do mofo, secagem completa da parede e aplicação de tratamento antimofos, garantindo que a superfície esteja seca, tratada e apta para receber o acabamento final, prevenindo o retorno do problema.
