**PREFEITURA MUNICIPAL DE PONTE NOVA  
ESTADO DE MINAS GERAIS**

**LAUDO DE HABITABILIDADE**

Atendendo à solicitação da Secretaria Municipal de Assistência Social e Habitação - SEMASH, foi realizado vistoria no dia 20/02/2024 em residência, localizada a Rua Presidente Antônio Carlos, nº 583, bairro Centro em Ponte Nova - MG, com a finalidade de verificar as condições de habitabilidade do imóvel com o objetivo de formalizar contrato de aluguel entre o proprietário e o município.

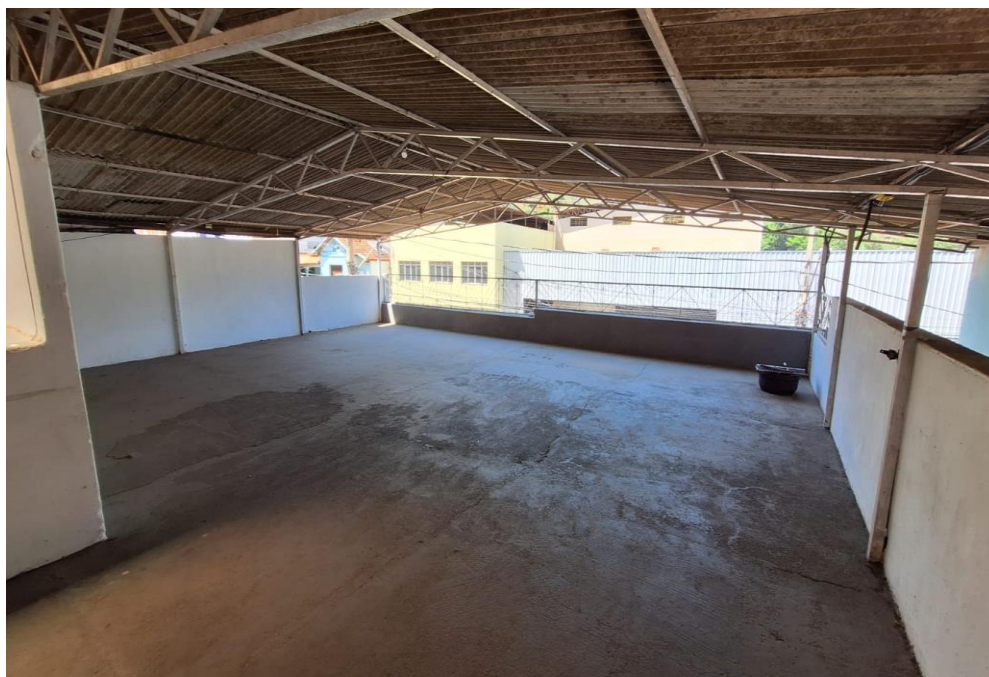
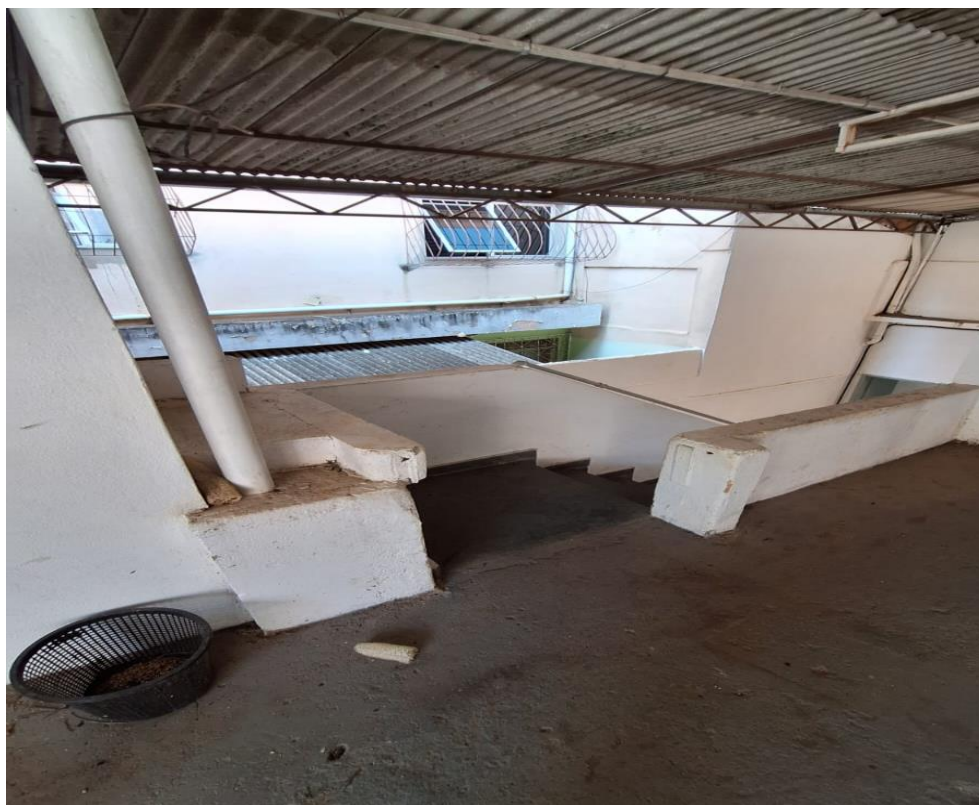
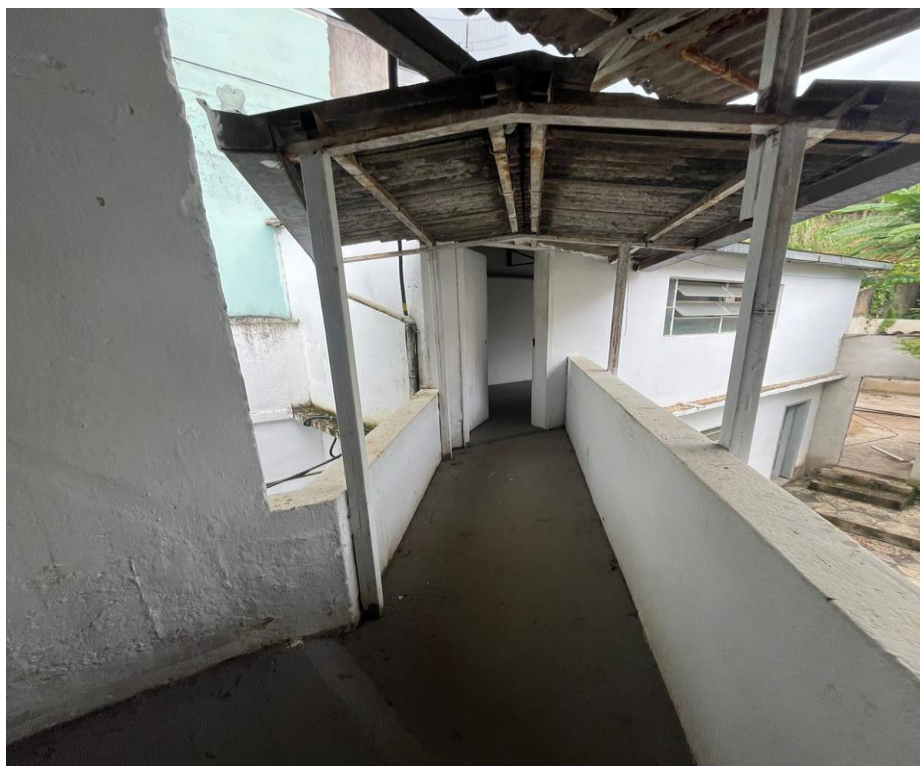
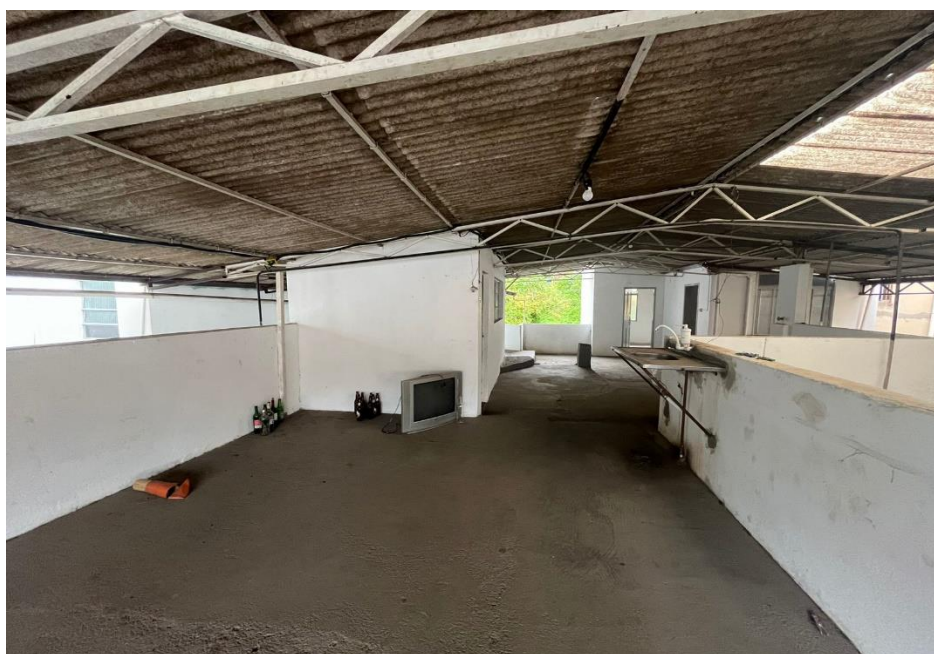
*Figura 56: Área Aberta*

**Área Aberta:** piso cimentado, paredes em pintura branca, pia com bancada de metal, telhado com estrutural metálica e telhas de fibrocimento. Acesso pela escada. Dá acesso aos quartos 4, 5, 6 e 7 e ao banheiro social.

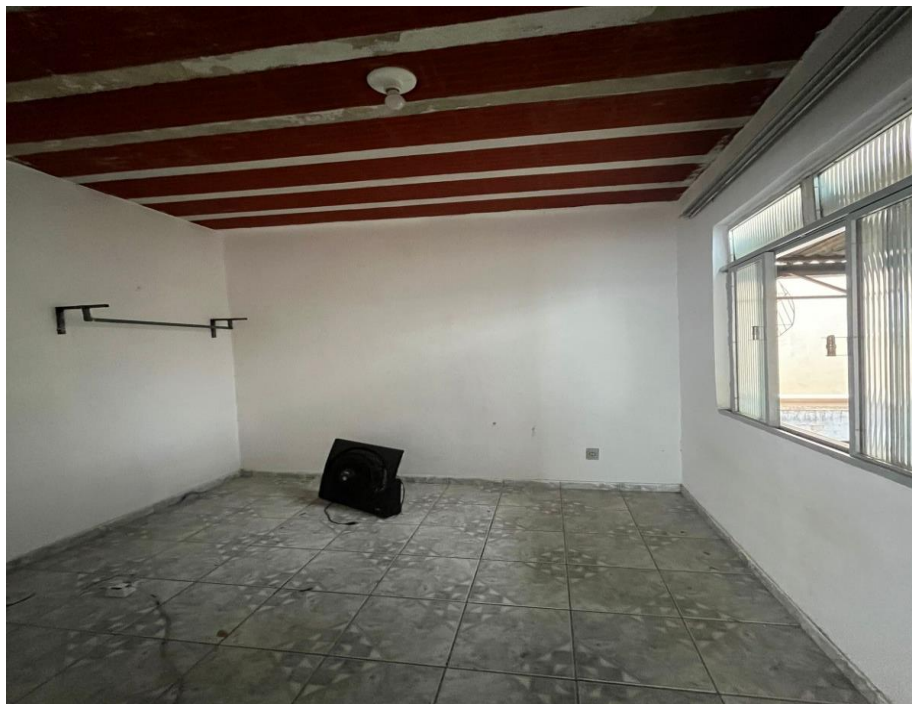
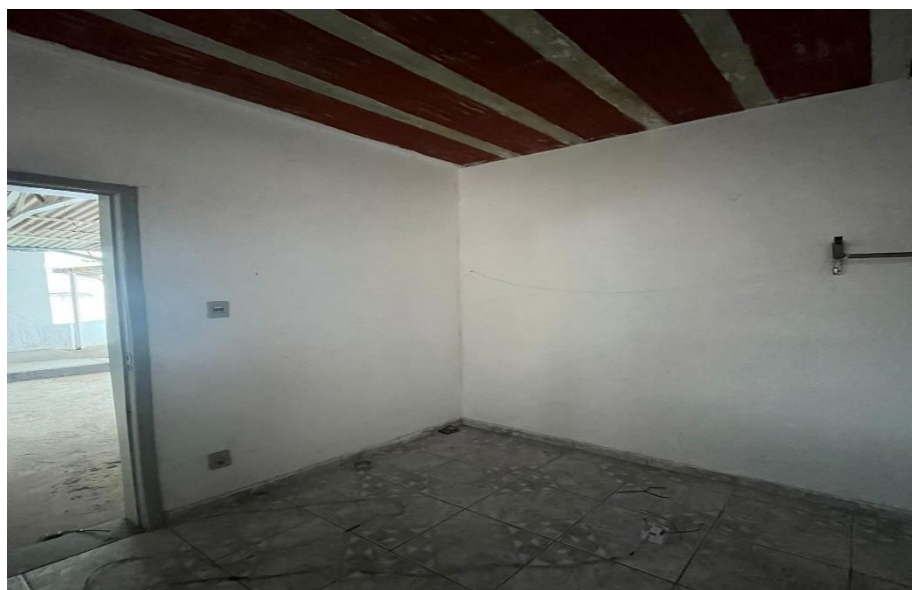
*Figura 60: Quarto 4*

**Quarto 4:** piso em cerâmica, parede pintada na cor branca, teto exposto (sem pintura), uma janela de ferro com vidro.

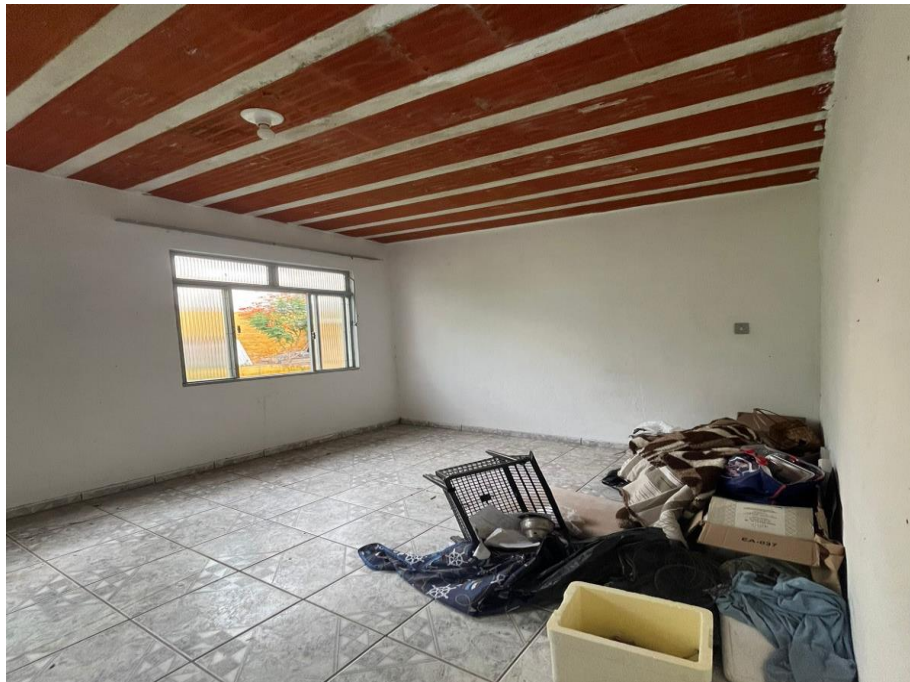
*Figura 62: Quarto 5*

**Quarto 5:** piso em cerâmica, parede pintada na cor branca, teto exposto (sem pintura), duas janelas de ferro com vidro.

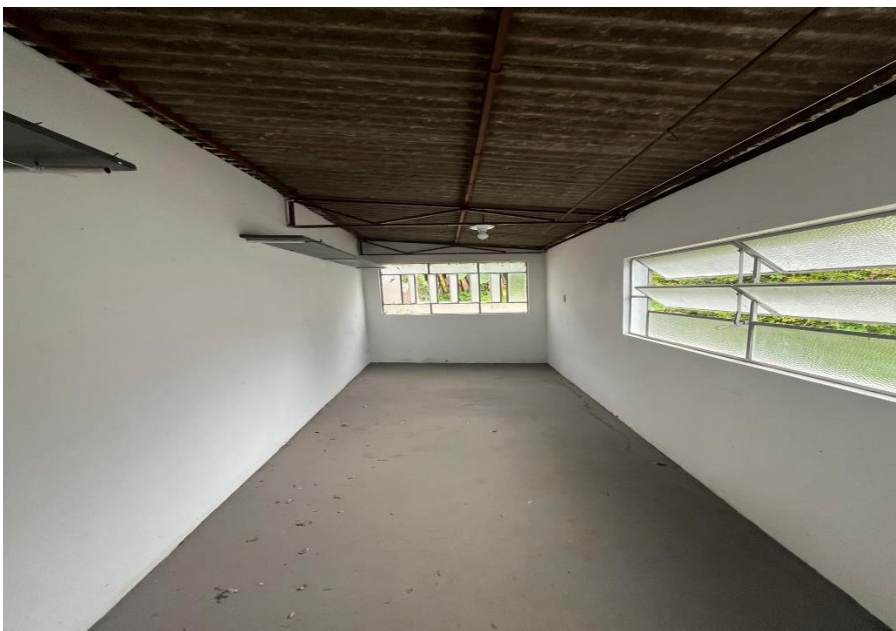
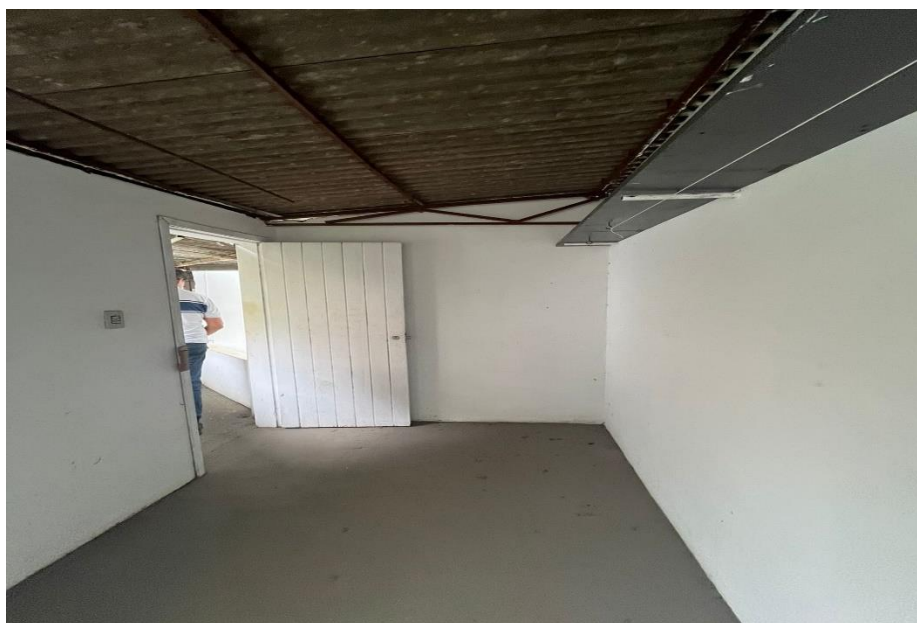
*Figura 64: Quarto 6*

**Quarto 6:** piso cimentado, parede pintada na cor branca, telhado com estrutural metálica e telhas de fibrocimento, duas janelas de ferro com vidro, duas prateleiras.

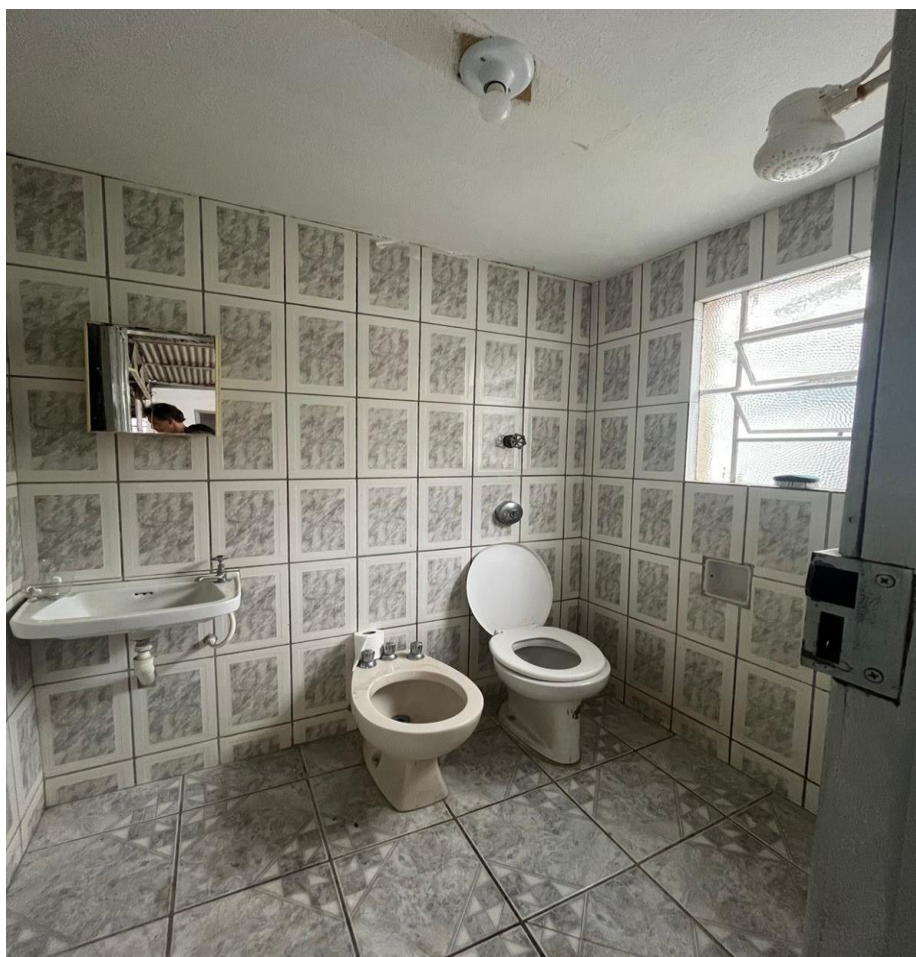
*Figura 66: Banheiro Social*

**Banheiro Social:** piso em cerâmica, azulejos até o teto em todas as paredes, uma janela basculante de ferro com vidro, bidê, bacia sanitária e pia em louça branca, porta de entrada em madeira.

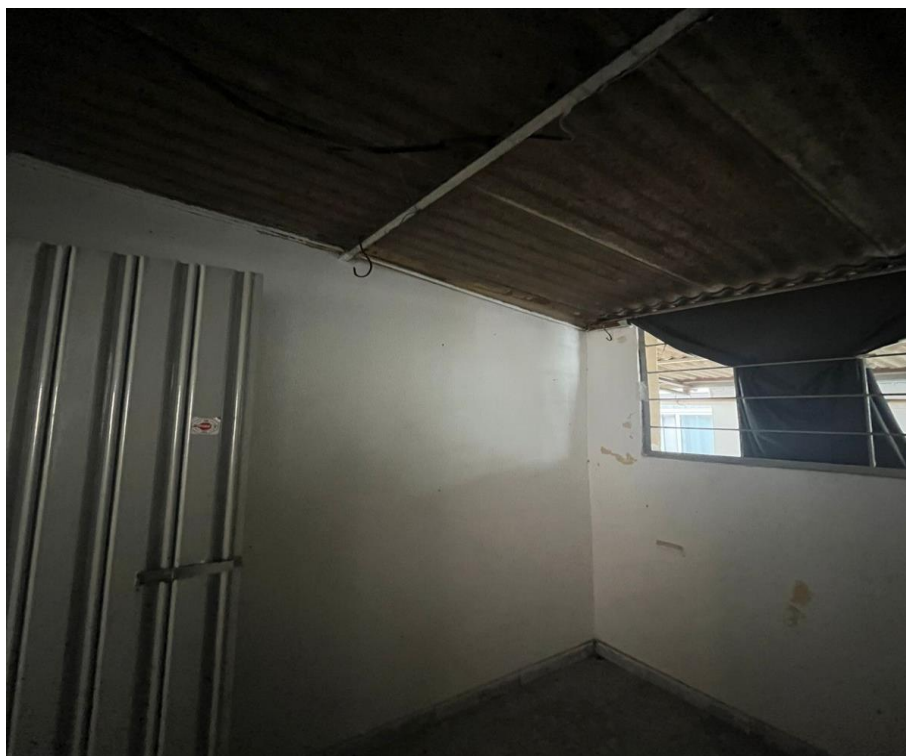
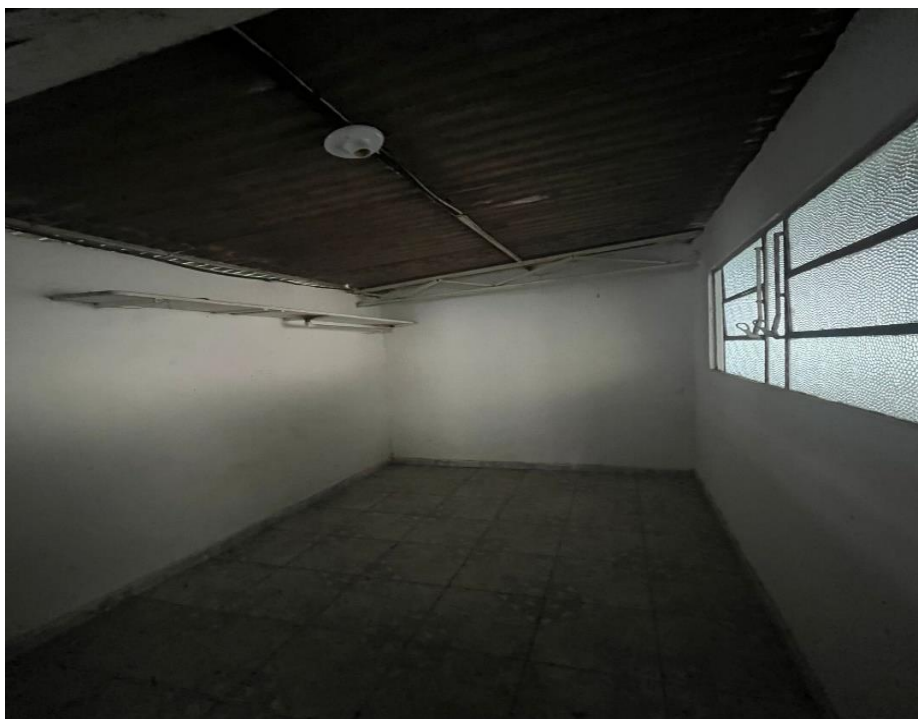
*Figura 67: Quarto 7*

**Quarto 7:** piso em cerâmica, parede pintada na cor branca, telhado com estrutural metálica e telhas de fibrocimento, uma janela de ferro com vidro, uma abertura com grade de ferro, duas prateleiras.
