**Projeto de Restauração da**  
**IGREJA SANTO ANTÔNIO**

**CONSELHEIRO LAFAIETE / MG**

**Caderno 1**

Inserção do Imóvel  
Histórico da cidade  
Análise Histórica e Arquitetônica do bem  
Diagnóstico do estado de conservação  
Levantamento fotográfico

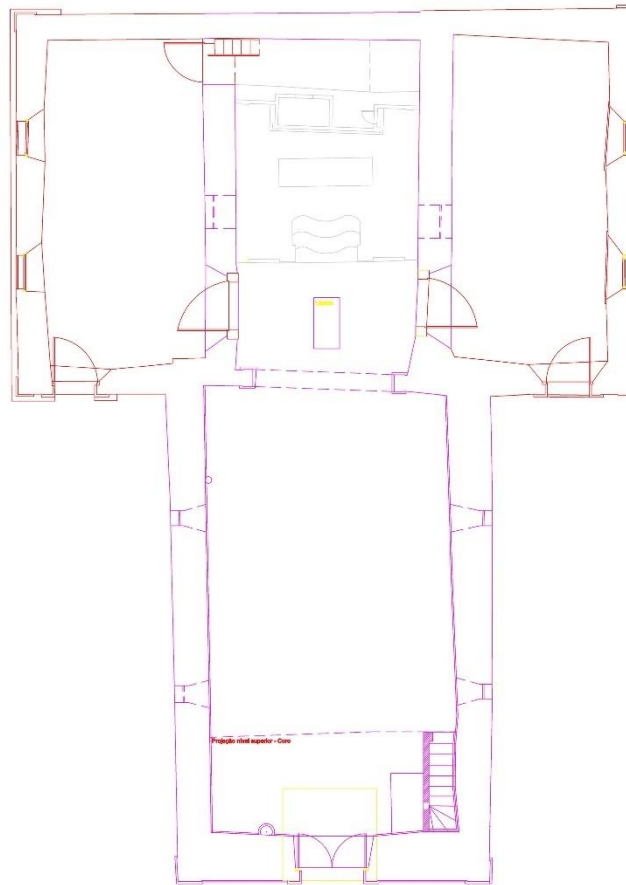
**Figura 14-** Mapa de evolução arquitetônica do bem. Na cor rosa a nave central – construção original e na cor vermelha o acréscimo da primeira reforma de 1864 (Sacristia e Capela Santíssimo). Em amarelo a torre sineira- acréscimo da década de 1930. Acervo das autoras.

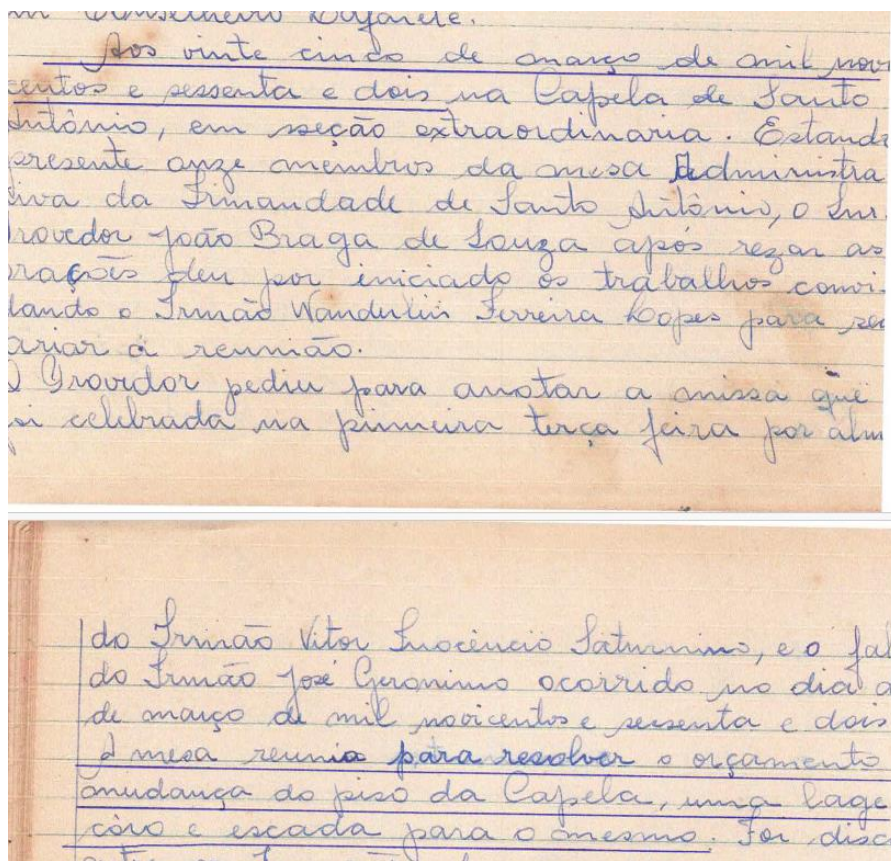
**Figura 15-** Registro da ata de 25/03/1962 de seção extraordinária da Irmandade de Santo Antônio de Queluz. Acervo da Irmandade.

A Figura 15 evidencia que, em reunião extraordinária realizada em 1962, a Irmandade deliberou pela substituição do piso da Capela, que, segundo relatos, era originalmente composto por pedra. Conforme registrado em ata, foi elaborado um orçamento para a instalação de ladrilhos, revestimento que permaneceu no local até meados dos anos 2000, quando foi substituído por um piso de madeira (tabuado), ainda existente atualmente.

Na mesma ata, consta também a decisão de realizar orçamentos para a execução da laje e da escada de acesso ao coro. Considerando que a laje foi construída posteriormente a essa data e que há relatos de que o piso anterior era de madeira, conclui-se que o piso, a escada e o guarda-corpo do coro eram originalmente confeccionados nesse material. Depoimentos de antigos frequentadores da Capela reforçam essa informação, descrevendo o guarda-corpo como sendo composto por balaústres de madeira.

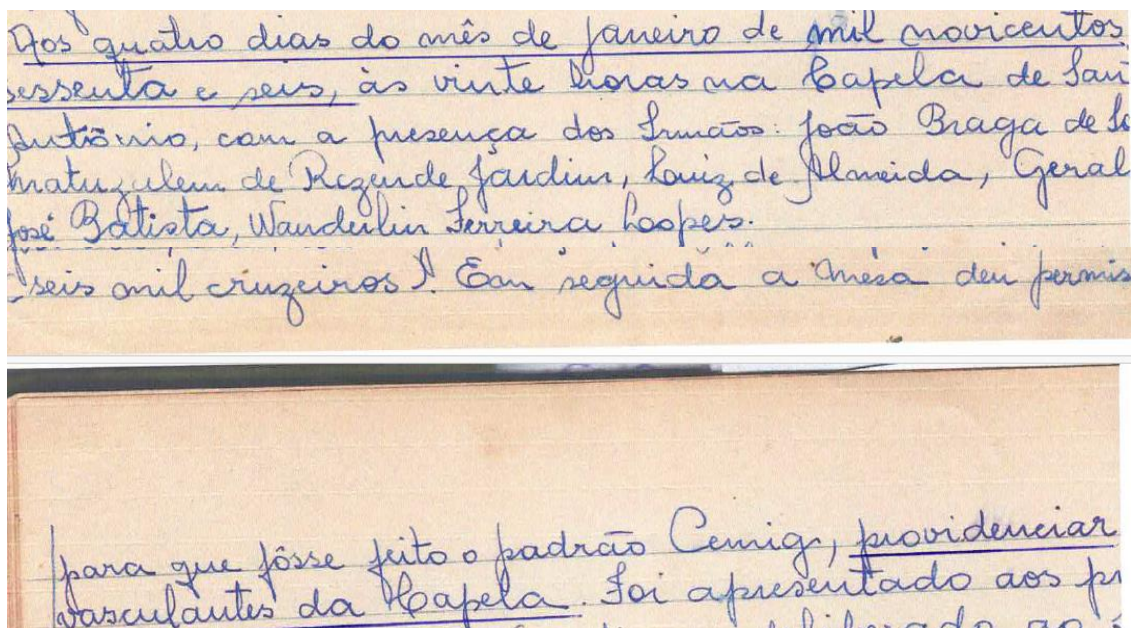
**Figura 16-** Registro da ata de 06/01/1966 de seção extraordinária da Irmandade de Santo Antônio de Queluz. Acervo da Irmandade.

A Figura 16 apresenta o registro em ata referente à substituição dos basculantes da Capela. As esquadrias atualmente existentes, confeccionadas em ferro, correspondem a essa intervenção, realizada há menos de um século. Considerando tratar-se de um acréscimo recente, optou-se por sua substituição por esquadrias de madeira, de modo a restabelecer a coerência estética e material com as características originais da edificação.

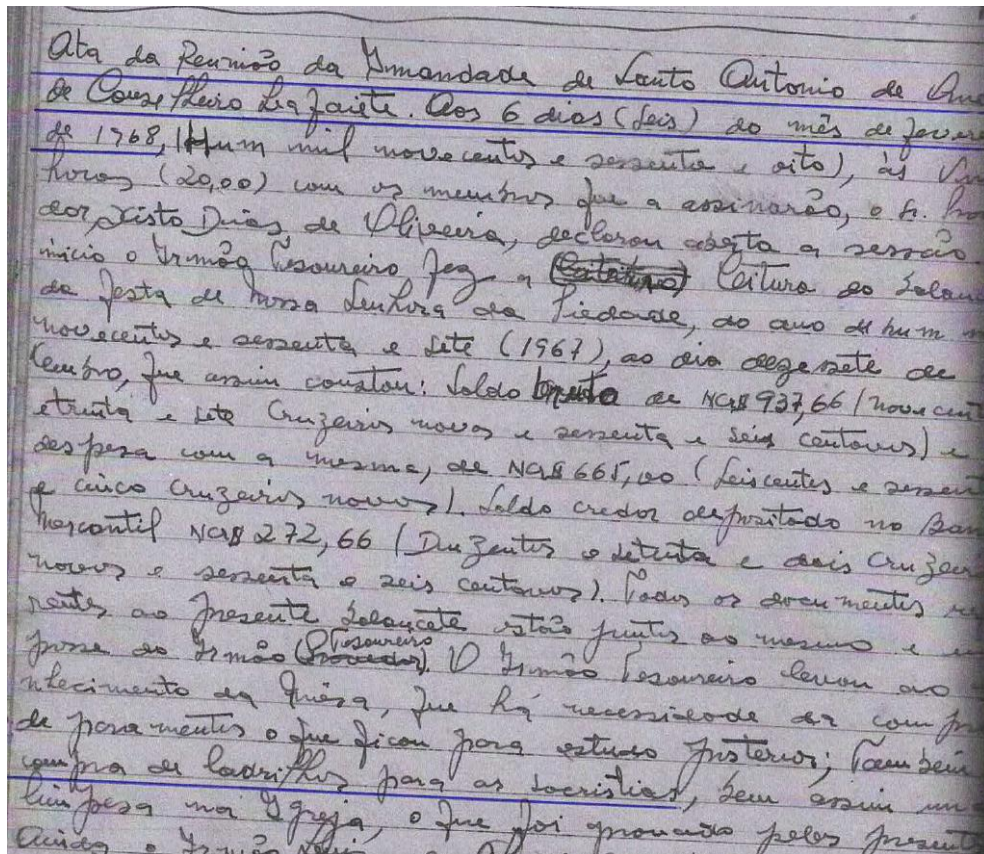
**Figura 18-** Registro da ata de 06/02/1968 de seção extraordinária da Irmandade de Santo Antônio de Queluz. Acervo da Irmandade.

A Figura 18 apresenta a ata que registra a aquisição de ladrilhos para a Sacristia, idênticos aos utilizados na Capela do Santíssimo, datando de 1968. No entanto, o projeto de restauro propõe a substituição desse revestimento por piso de madeira, de modo a garantir maior harmonia ao conjunto arquitetônico. Além disso, considera-se que o ladrilho corresponde a uma intervenção da mesma época que o da nave principal, já removido em intervenções anteriores

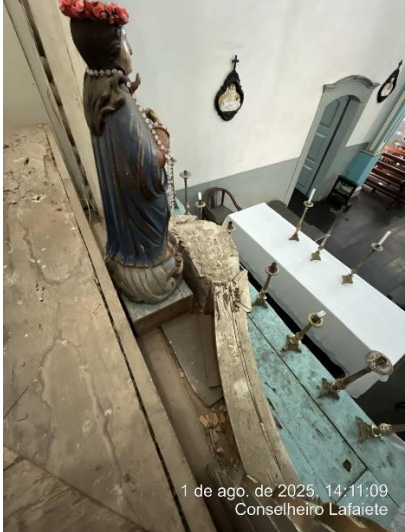
<p>1 de ago. de 2025, 14:11:09 Conselheiro Lafaiete</p>		<p>Imagem do altar-mor. O retábulo do altar é objeto de restauro do Projeto de Restauro dos bens Artísticos e Integrados. Foto das autoras, agosto/2025.</p>

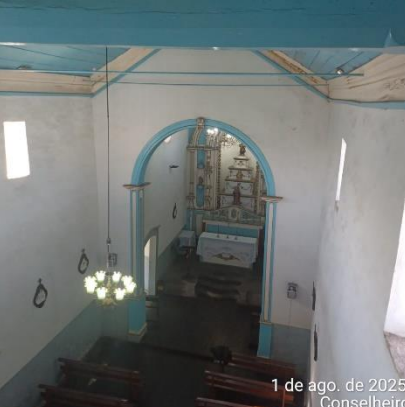
<p>1 de ago. de 2025 13:57:18 Conselheiro Lafaiete</p>		<p>Imagem panorâmica da Igreja. Foto tirada do coro. Foto das autoras, agosto/2025.</p>
