**Projeto executivo de conservação e restauração  
Bens móveis e integrados**

**Igreja de Santo Antônio**

Praça Santo Antônio, n.º 51 – Centro  
Conselheiro Lafaiete – Minas Gerais – Brasil

Outubro  
2025

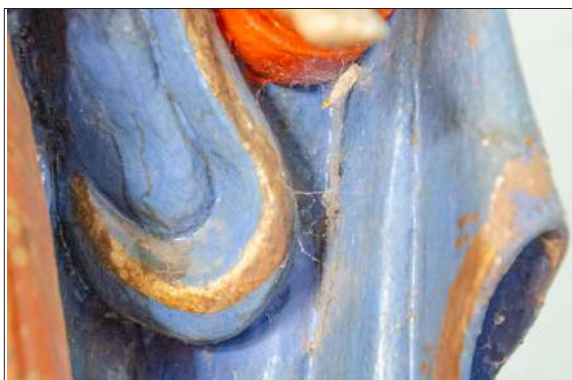
Foto: 0031  
Detalhe do estado de conservação atual, com as degradações e patologias verificadas em análise.

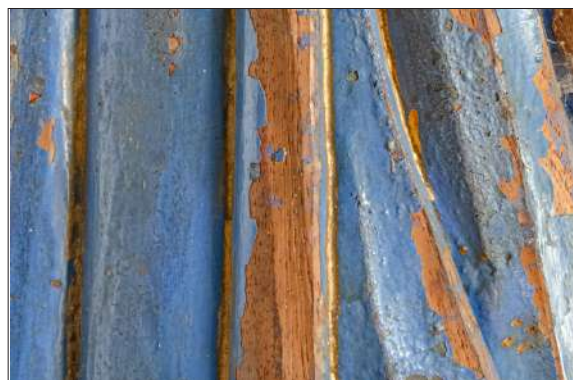
Foto: 0032  
Detalhe do estado de conservação atual, com as degradações e patologias verificadas em análise.

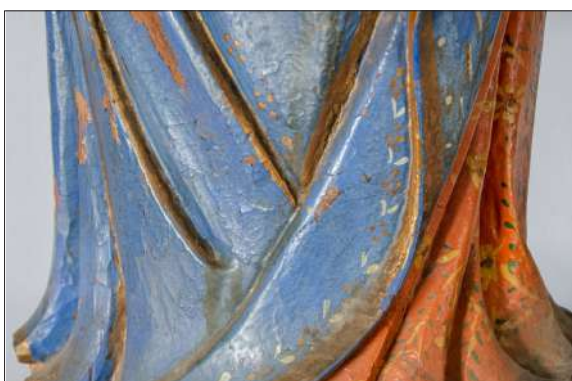
Foto: 0033  
Detalhe do estado de conservação atual, com as degradações e patologias verificadas em análise.

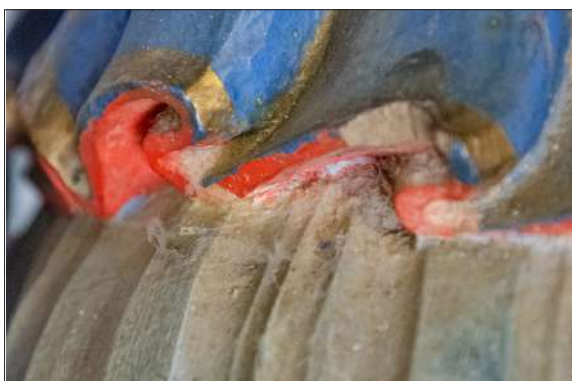
Foto: 0035  
Detalhe do estado de conservação atual, com as degradações e patologias verificadas em análise.

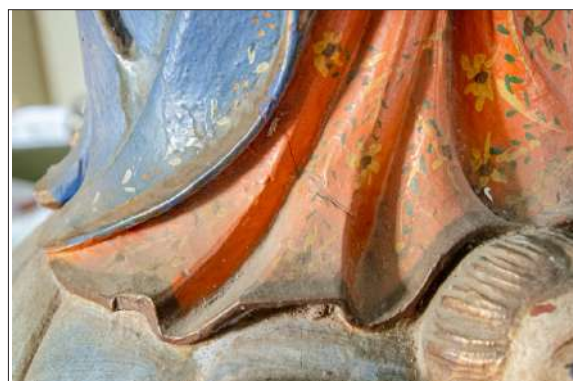
Foto: 0036  
Detalhe do estado de conservação atual, com as degradações e patologias verificadas em análise.

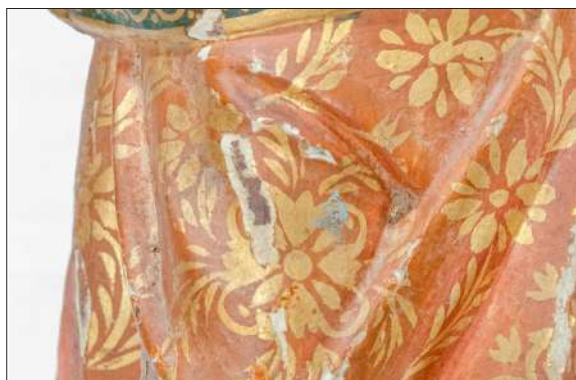
Foto: 0095  
 Detalhe do estado de conservação atual, com as degradações e patologias verificadas em análise.

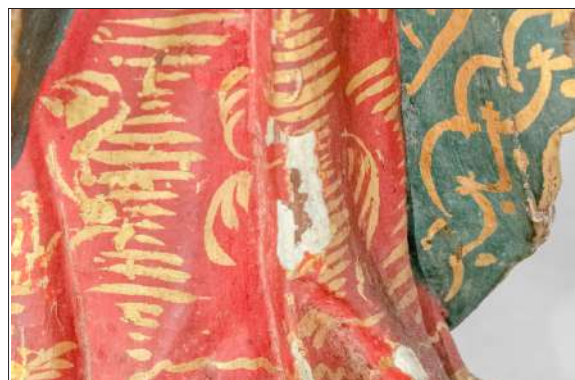
Foto: 0096  
 Detalhe do estado de conservação atual, com as degradações e patologias verificadas em análise.

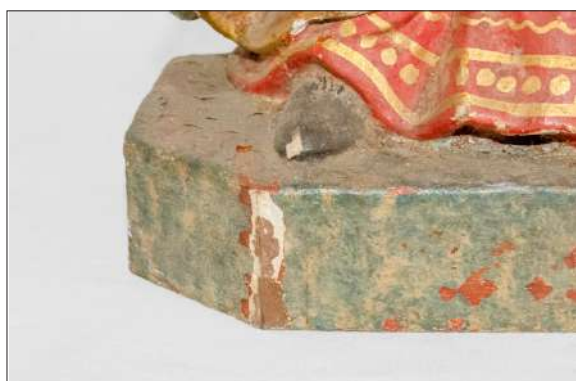
Foto: 0097  
 Detalhe do estado de conservação atual, com as degradações e patologias verificadas em análise.

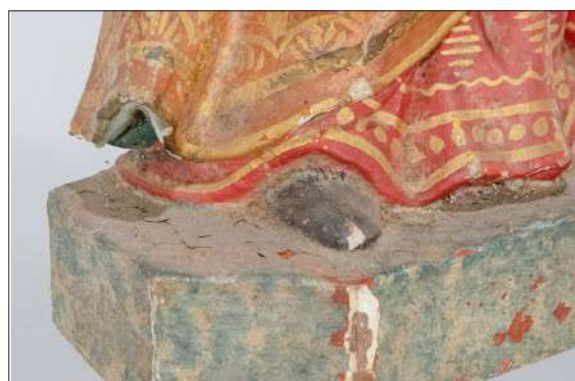
Foto: 0098  
 Detalhe do estado de conservação atual, com as degradações e patologias verificadas em análise.

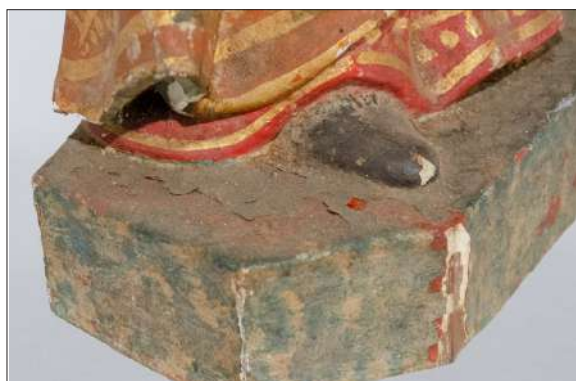
Foto: 0099  
 Detalhe do estado de conservação atual, com as degradações e patologias verificadas em análise.

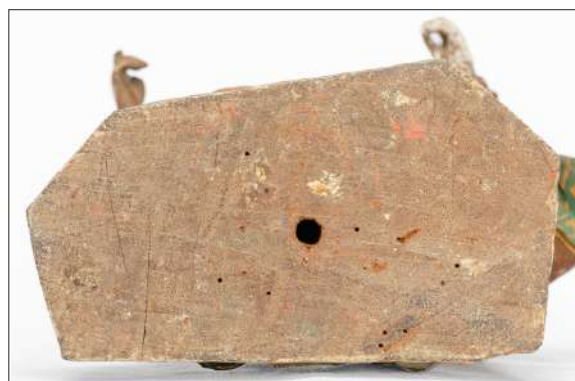
Foto: 0100  
 Detalhe do estado de conservação atual, com as degradações e patologias verificadas em análise.

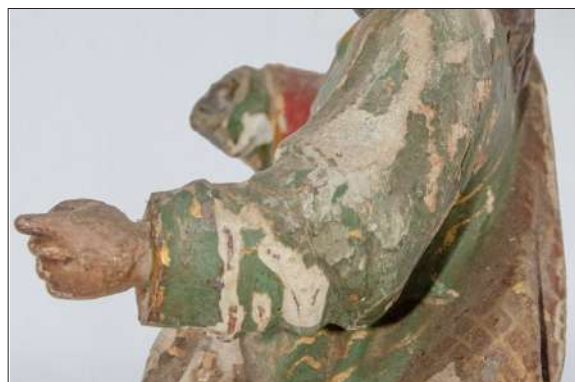
Foto: 0114  
Detalhe do estado de conservação atual, com as degradações e patologias verificadas em análise.

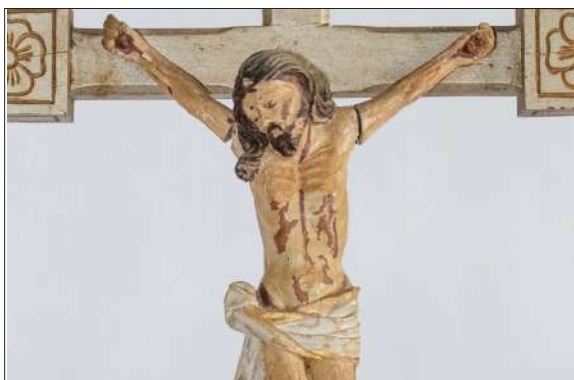
Foto: 0139  
Detalhe do estado de conservação atual, com as degradações e patologias verificadas em análise.

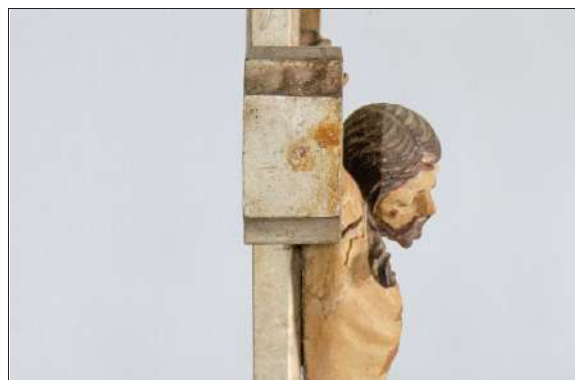
Foto: 0140  
Detalhe do estado de conservação atual, com as degradações e patologias verificadas em análise.

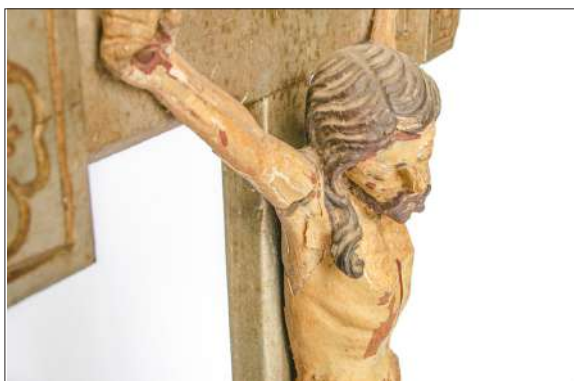
Foto: 0141  
Detalhe do estado de conservação atual, com as degradações e patologias verificadas em análise.

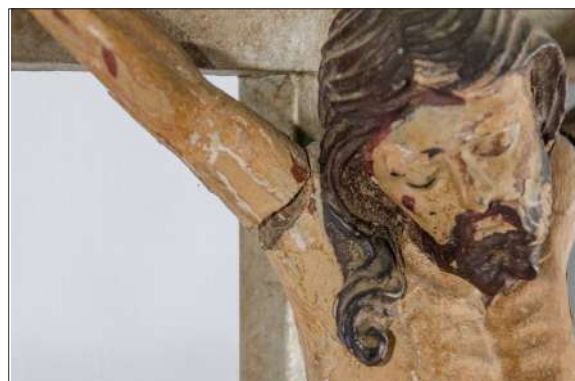
Foto: 0142  
Detalhe do estado de conservação atual, com as degradações e patologias verificadas em análise.

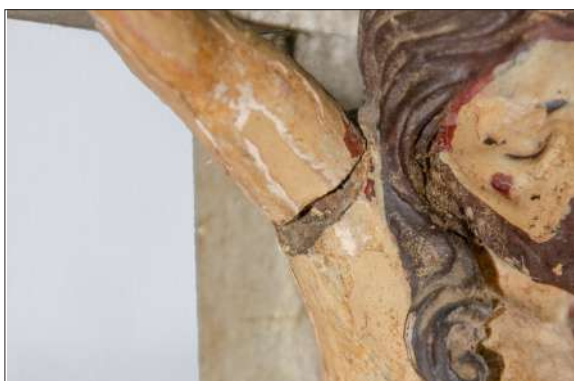
Foto: 0143  
Detalhe do estado de conservação atual, com as degradações e patologias verificadas em análise.

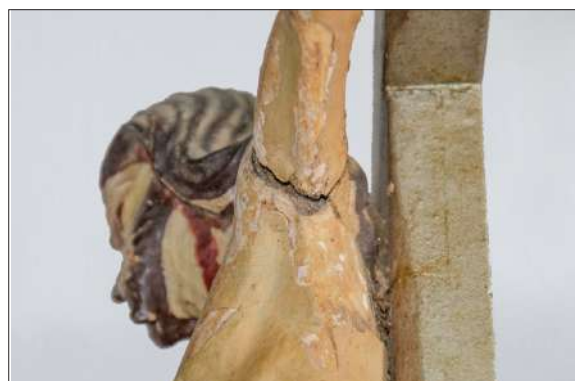
Foto: 0144  
Detalhe do estado de conservação atual, com as degradações e patologias verificadas em análise.

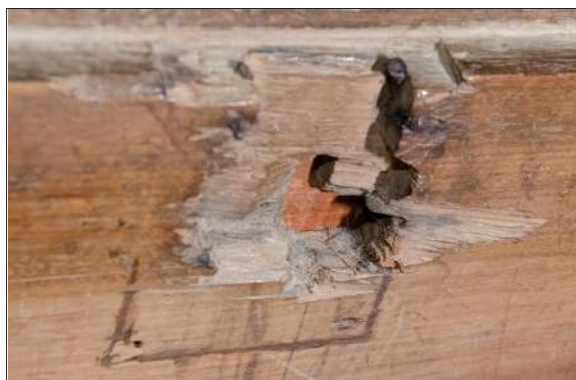
Foto: 0219  
Detalhe do estado de conservação atual, com as degradações e patologias verificadas em análise.

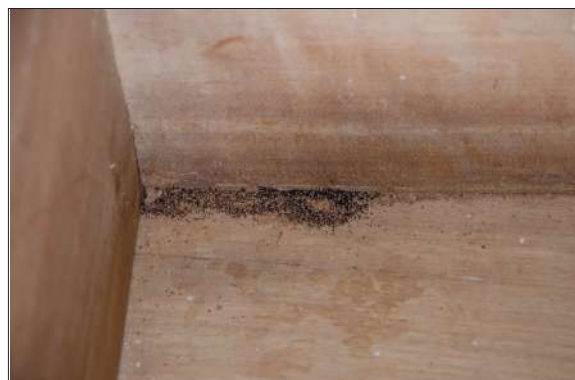
Foto: 0220  
Detalhe do estado de conservação atual, com as degradações e patologias verificadas em análise.

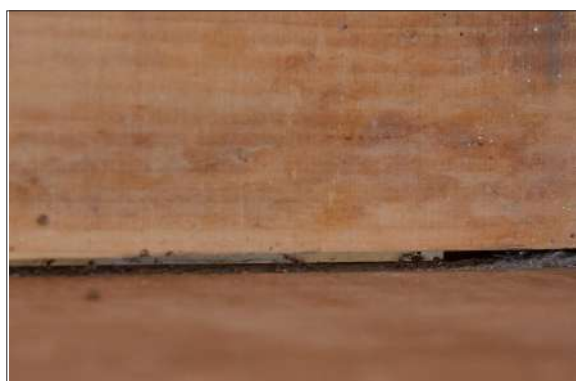
Foto: 0221  
Detalhe do estado de conservação atual, com as degradações e patologias verificadas em análise.

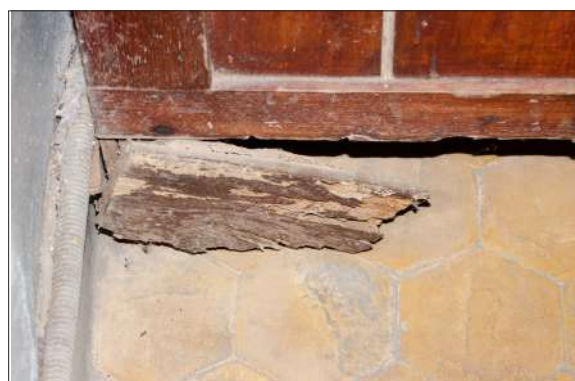
Foto: 0222  
Detalhe do estado de conservação atual, com as degradações e patologias verificadas em análise.

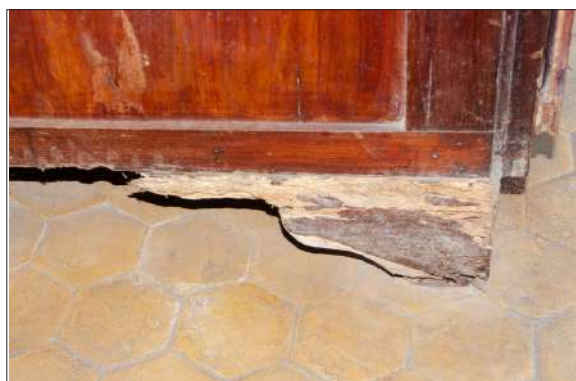
Foto: 0223  
Detalhe do estado de conservação atual, com as degradações e patologias verificadas em análise.

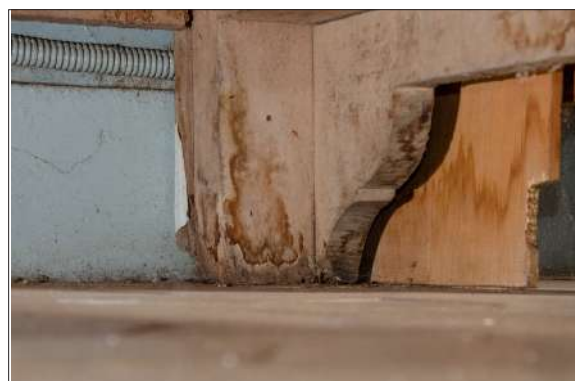
Foto: 0224  
Detalhe do estado de conservação atual, com as degradações e patologias verificadas em análise.

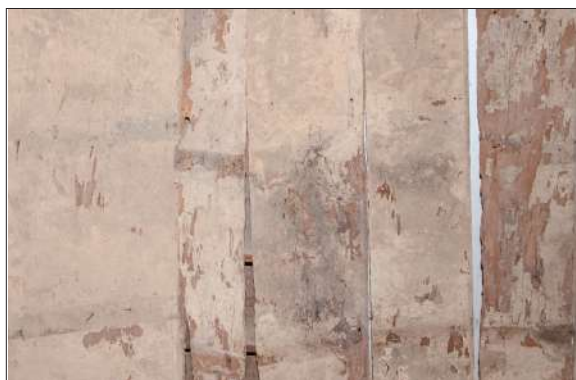
Foto: 0345  
Detalhe do estado de conservação atual, com as degradações e patologias verificadas em análise.

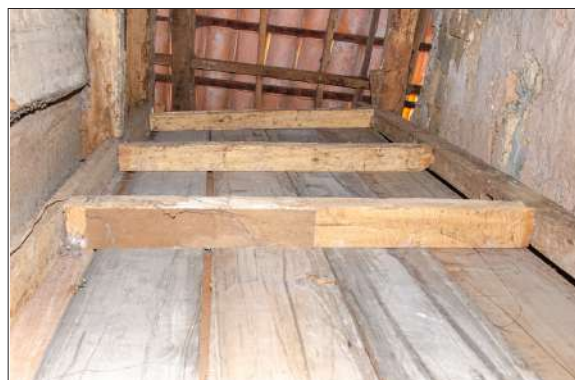
Foto: 0346  
Detalhe do estado de conservação atual, com as degradações e patologias verificadas em análise.

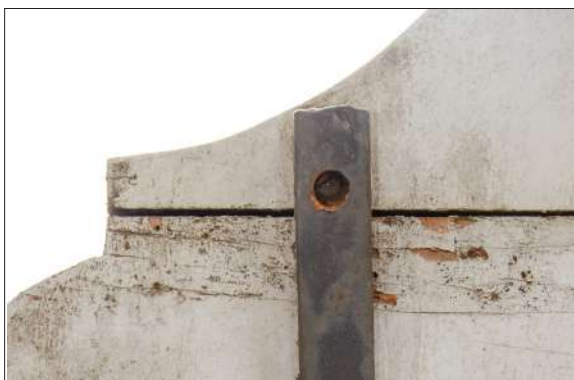
Problemas verificados: deslocamento do suporte de madeira do corpo; trincas no suporte em madeira; badalo fixado com o uso de arame.

Foto: 0569  
Detalhe do estado de conservação atual, com as degradações e patologias verificadas em análise.

Este procedimento consiste na revisão da estrutura do corpo e estrutura sonora, que se apresentam com intervenções que possam comprometer a sua estabilidade, considerando a documentação existente, e a extensão das degradações.

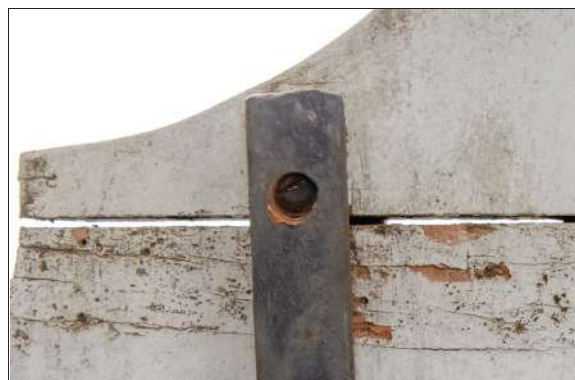
Foto: 0570  
Detalhe do estado de conservação atual, com as degradações e patologias verificadas em análise.

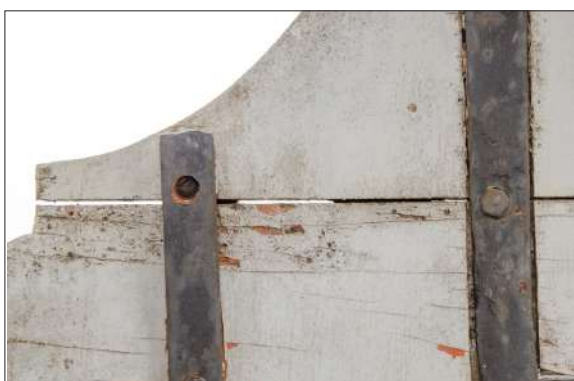
Foto: 0571  
Detalhe do estado de conservação atual, com as degradações e patologias verificadas em análise.

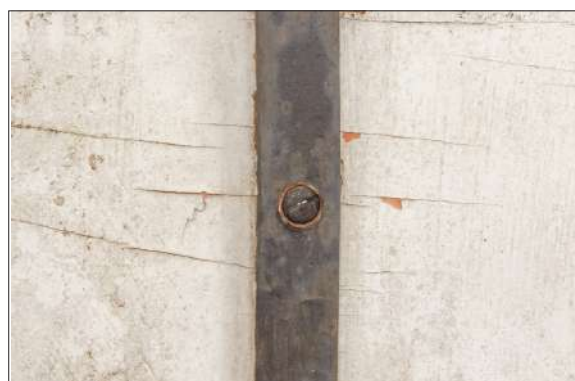
Foto: 0572  
Detalhe do estado de conservação atual, com as degradações e patologias verificadas em análise.

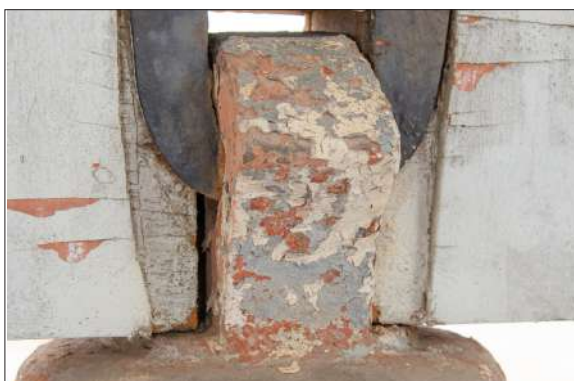
Foto: 0573  
Detalhe do estado de conservação atual, com as degradações e patologias verificadas em análise.

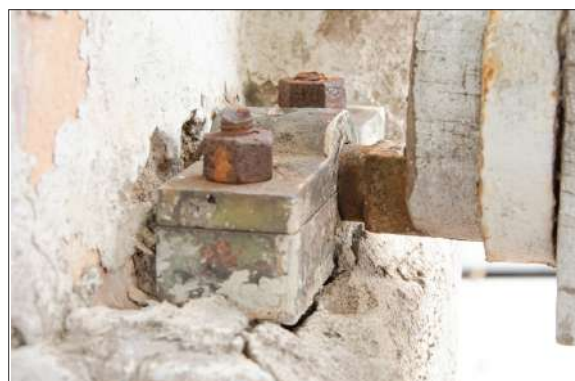
Foto: 0574  
Detalhe do estado de conservação atual, com as degradações e patologias verificadas em análise.

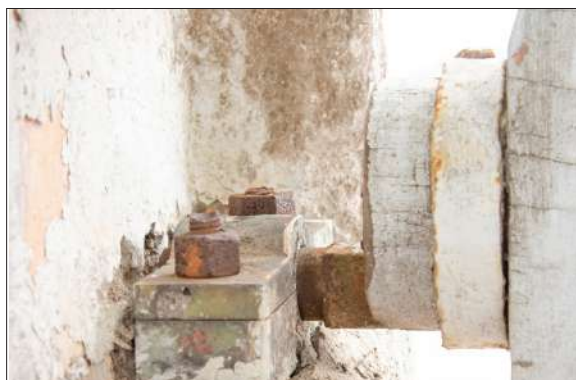
Foto: 0575  
Detalhe do estado de conservação atual, com as degradações e patologias verificadas em análise.

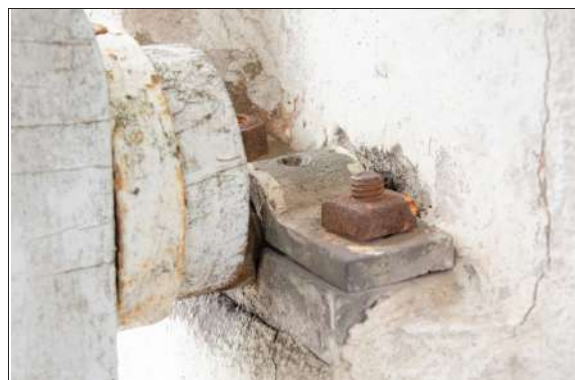
Foto: 0576  
Detalhe do estado de conservação atual, com as degradações e patologias verificadas em análise.

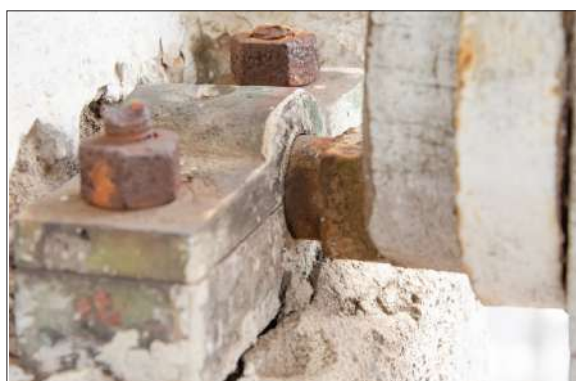
Foto: 0577  
Detalhe do estado de conservação atual, com as degradações e patologias verificadas em análise.

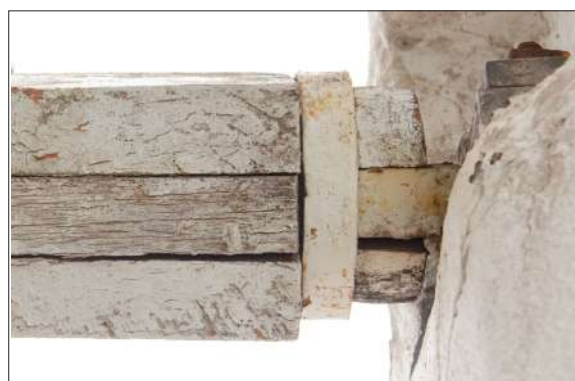
Foto: 0578  
Detalhe do estado de conservação atual, com as degradações e patologias verificadas em análise.

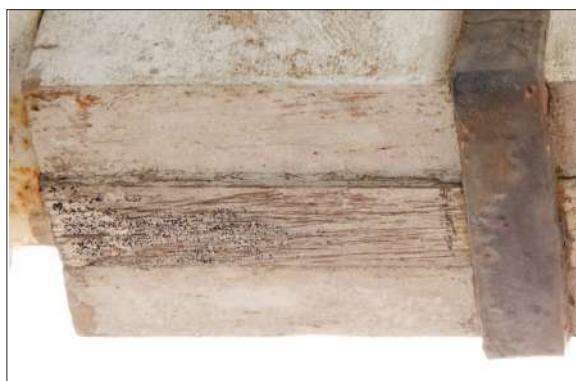
Foto: 0579  
Detalhe do estado de conservação atual, com as degradações e patologias verificadas em análise.

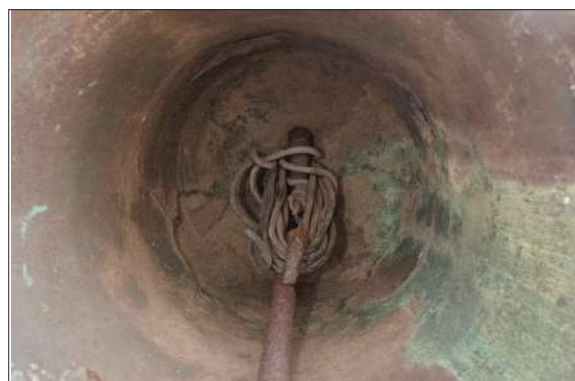
Foto: 0580  
Detalhe do estado de conservação atual, com as degradações e patologias verificadas em análise.
