LAUDO ESTRUTURAL

CASA DELUCHI | ANTÔNIO PRADO - RS

OBRA: Casa Deluchi
ENDEREÇO: Av. Valdomiro Bochese, 373, Centro, Antônio Prado/RS
CONTRATANTE: Instituto do Patrimônio Histórico e Artístico Nacional
ÁREA TOTAL: 86,80 m²
EQUIPE: Arq. Leila Schaedler, Arq. Paula N. Rodrigues e Arq. Vinícius T. Ribeiro

DEZEMBRO/2021

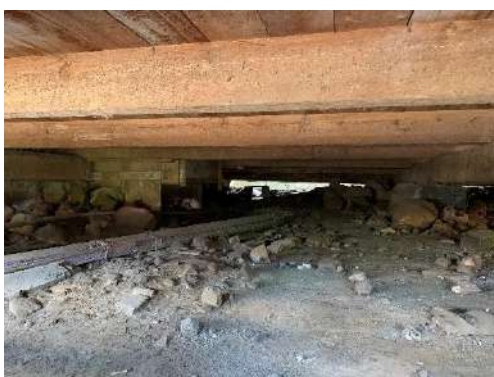
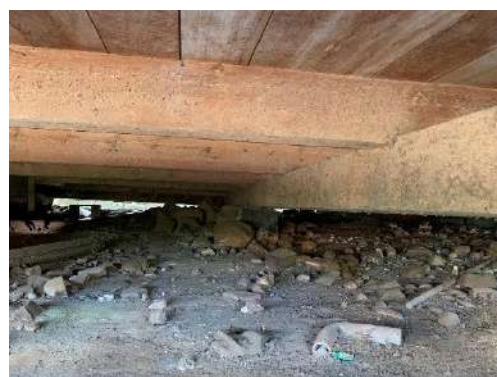
Imagem 9 e 10 – Barroteamento de madeira (2021).

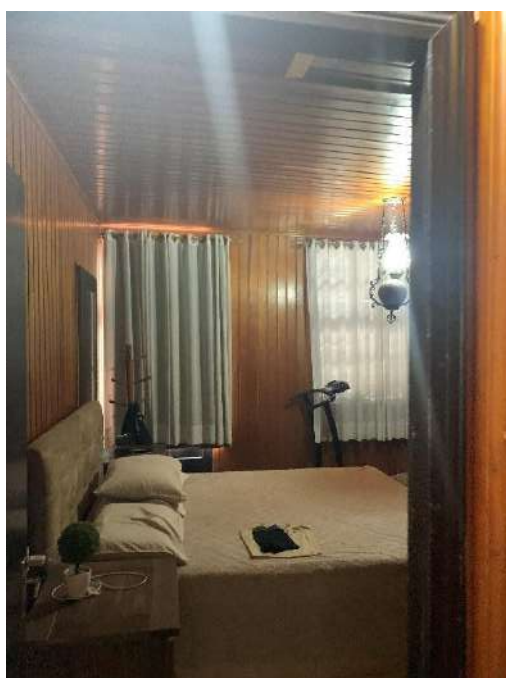
Internamente, foi feita uma intervenção com revestimento em lambri em todos os cômodos do pavimento térreo. Supõe-se que tenha sido por conta do conforto térmico, uma vez que, na serra gaúcha, com as paredes simples, a sensação tenha sido de muito frio.

Imagem 13 – Dormitório pavimento térreo (2021).

- Uma vez que o lambri foi instalado como forma de melhorar a condição térmica da edificação, propõe-se mantê-lo, já que o uso se manterá como residencial.
- Deverão ser removidos os aparelhos de ar-condicionado das fachadas e instalados em local adequado, conforme previsto no projeto de intervenção e deverão ser reabertas as janelas que foram fechadas.
- As madeiras danificadas pela ação de cupins ou apodrecimento deverão ser substituídas somente as partes deterioradas, com um corte a 45° ou chanfro, fixado

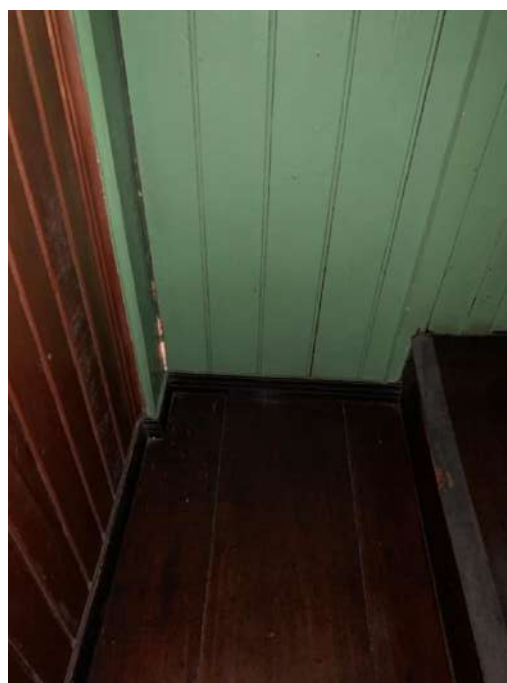
Imagem 14 – Intervenção com lambri na escada (2021).

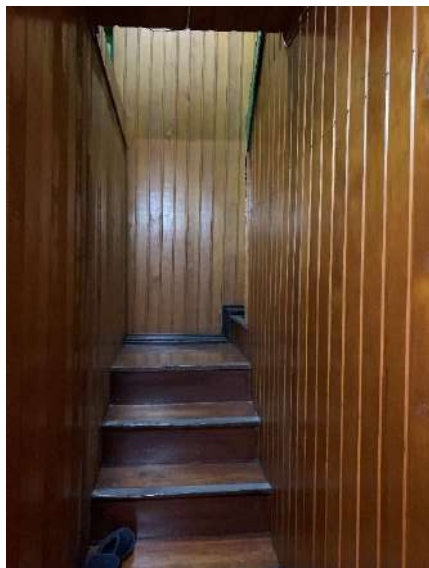
A escada, com formato em “U”, apresenta um desgaste natural em seus degraus. A base apresenta um caimento de 1,50cm para frente em alguns dos seus degraus gerando uma instabilidade ao usuário. Também possui fechamento lateral em lambri.

Imagem 15 – Escada interna em “U” (2021).
Fonte: Autores

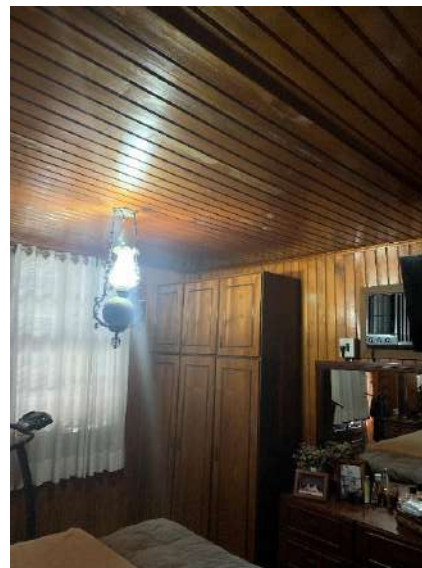
Imagem 16 – Forro do dormitório de casal no
térreo (2021).
Fonte: Autores

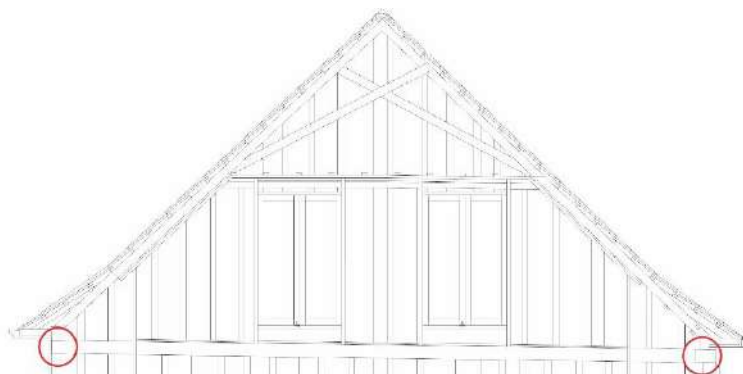
Figura 1 – Corte transversal da cobertura. (2021).

O telhado é composto por 7 caibros armados equidistantes, unidos na extremidade superior em sambladura de meia madeira, apoiados no frechal, além de ripas e telhas. O travamento destes caibros é feito com uma peça horizontal chamada “linha alta”, que é utilizada para fazer a fixação do forro.

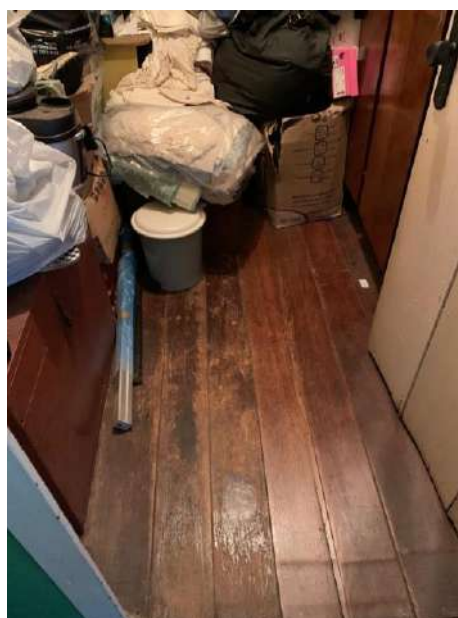
Imagem 24 – Piso do depósito no pavimento superior (2021).
Fonte: Autores

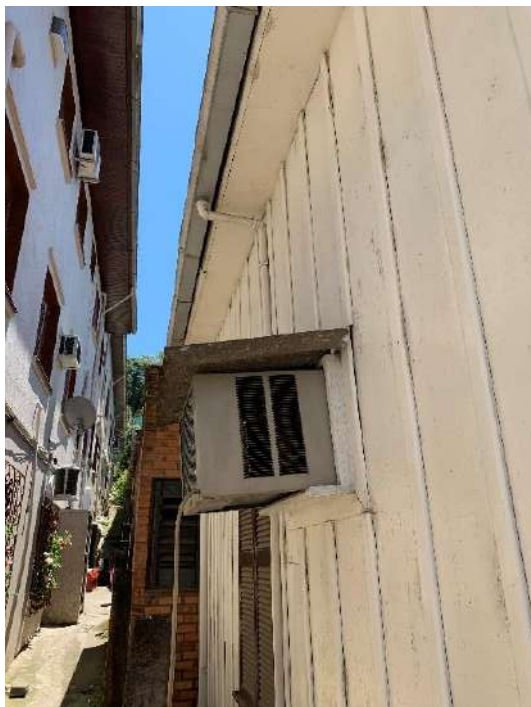
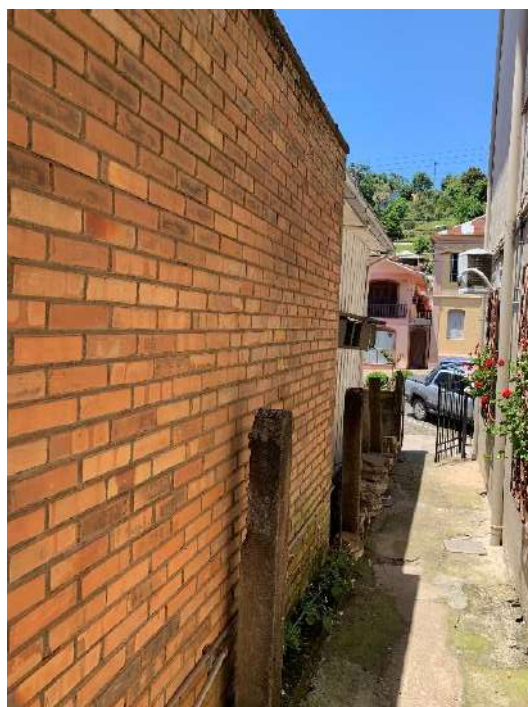
anexo localiza-se junto a divisa do lote e a edificação a ser preservada encontra-se afastada 64 cm da divisa.

Imagem 27 e 28 – Fachada oeste, onde o anexo (tijolo) está na divisa e a edificação histórica (madeira) está afastada (2021).

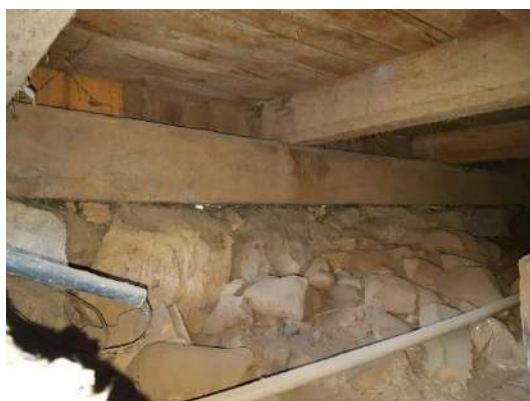
Por não haver sanitários nem cozinha na edificação a ser preservada, não há instalações hidráulicas para este fim porém a entrada de água da rede pública para o anexo, passa por baixo da edificação a ser preservada.

Imagem 29 – Tubulação na parte inferior da casa (2021).

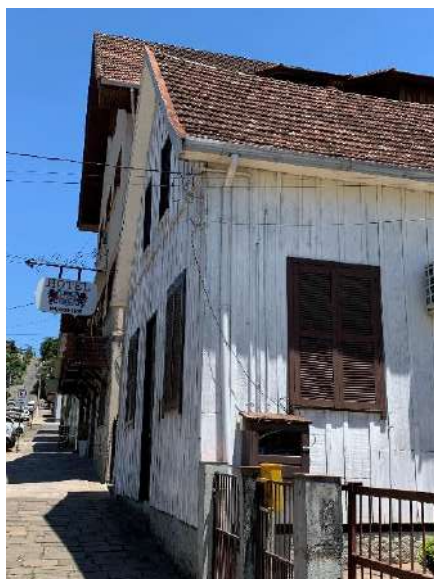
O medidor de energia localiza-se junto a fachada leste da edificação, próximo ao alinhamento da calçada.

Imagem 32 – Medidor de energia na fachada leste (2021).
Fonte: Autores

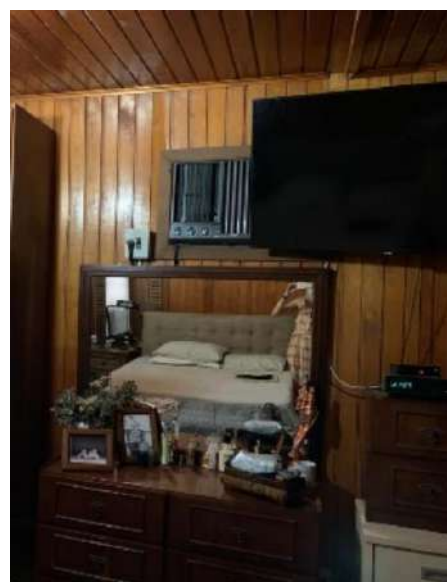
Imagem 33 – Ar condicionado no dormitório de casal do pavimento térreo (2021).
Fonte: Autores
