MEMORIAL DO PROJETO ESTRUTURAL

CASA DELUCHI | ANTÔNIO PRADO - RS

MEMORIAL DO
ESTRUTURAL

MARÇO/2022

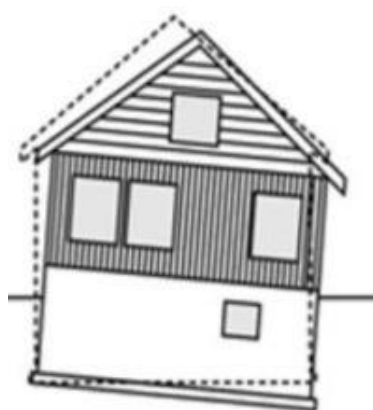
O recalque dessa edificação se apresenta uniformemente (conforme figura 2), e é derivado de uma movimentação das fundações, devido a um acúmulo de umidade causado por tubos de queda pluvial, que desembocam diretamente no piso e por uma caixa de

gordura, localizada nas proximidades das fundações, assim ocasionando uma erosão pluvial e consequentemente, o afundamento das pedras do lado oeste da edificação.

Figura 2 – Recalque diferencial com distorção uniforme, quando ocorre um movimento angular uniforme na estrutura, gerando transtornos estéticos e usuais na construção, porém sem afetar a segurança (2012).
