**MINISTÉRIO PÚBLICO DO TRABALHO**  
**ASSESSORIA TÉCNICA DA DIRETORIA REGIONAL**

Manifestação Técnica

**Unidade sob estudo: PTM Ji-Paraná/RO.**

**Assunto: Estrutura de cobertura – infiltrações.**

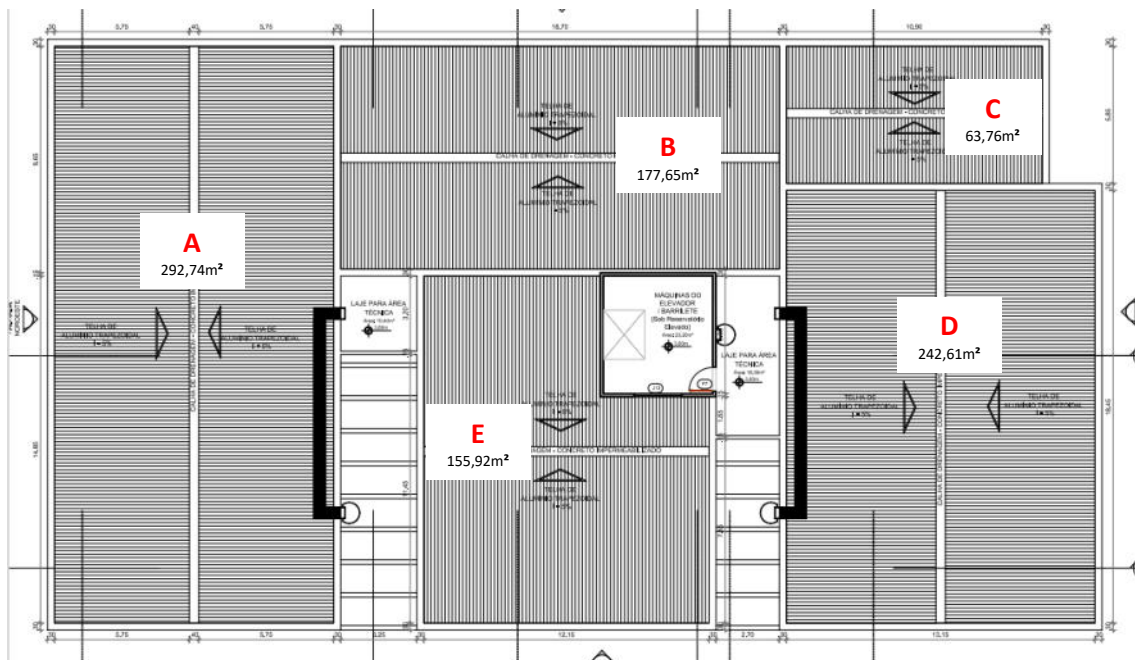
A cobertura em estudo é dividida em cinco áreas, cada qual com duas “águas” (grupo de telhas ordenadas com caimento) que direcionam às águas pluviais à uma calha central, conforme observa-se na imagem de projeto abaixo.

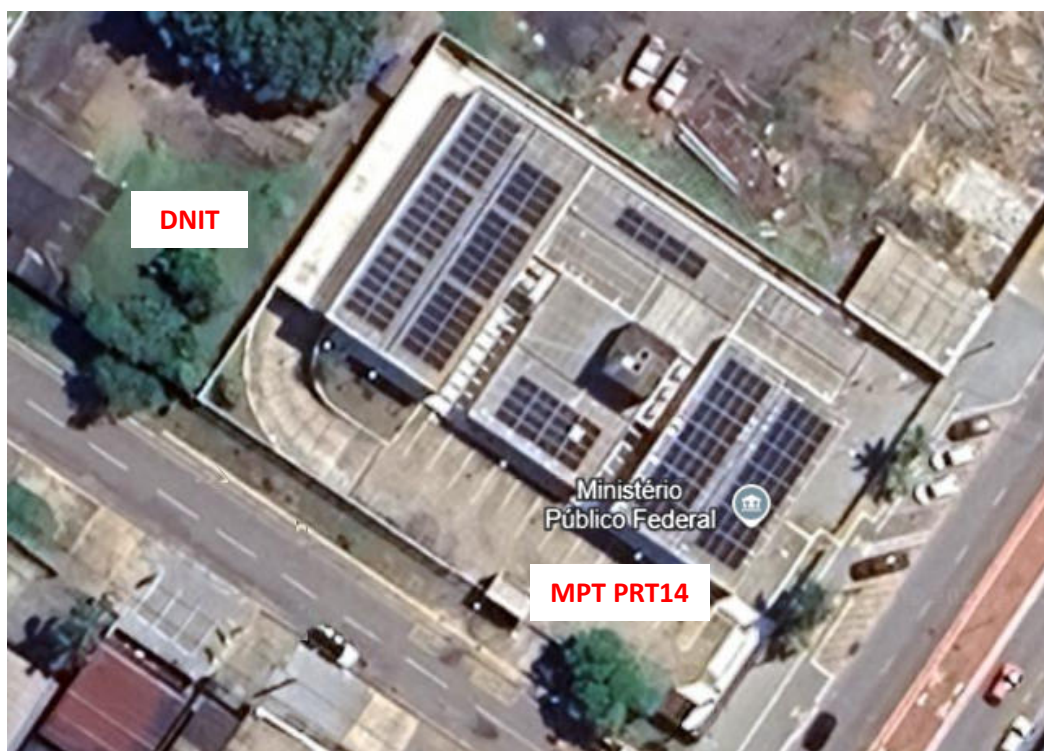
Acima das telhas existem ainda grupos de placas fotovoltaicas, conforme visto na foto de satélite:

- a) Danos às telhas devido a instalação das placas fotovoltaicas, no que se refere os pontos de fixação da estrutura e o trânsito de pessoas durante os serviços de instalação;
