**GOVERNO DO ESTADO DO ESPÍRITO SANTO**  
 Secretaria Estadual da Educação – SEDU  
 Subsecretaria de Suporte a Educação – SESE/GERFE  
**RELATÓRIO TÉCNICO**

| <b>ESCOLA:</b> CEEFMTI PROF MAURA ABAURRE | <b>DATA DA VISITA:</b> 26/05/2025 |
| <b>MUNICÍPIO:</b> VILA VELHA - ES | <b>ARQUIVO:</b> VIV22-RT-250526 |

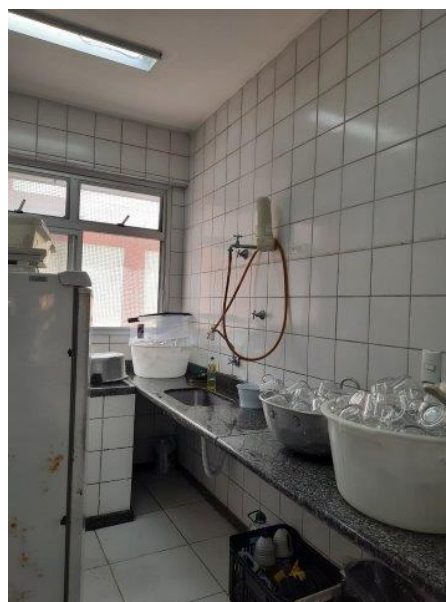
O espaço é reduzido e não possui depósito frio separado. Devido às dimensões reduzidas e à escassez de áreas destinadas ao armazenamento adequado dos alimentos, a cozinha sofre um aumento considerável na temperatura ambiente, o que impacta negativamente tanto o conforto térmico quanto a funcionalidade do espaço.

Foto 09 – Vista da higienização.
