ENTRE RIO, MAR E MEMÓRIA: PROJETO DE RESTAURO DO FAROL DE REGÊNCIA

Gibson Melo de Albuquerque

Maio de 2025

1. IDENTIFICAÇÃO E CONHECIMENTO DO BEM: O FAROL DE REGÊNCIA

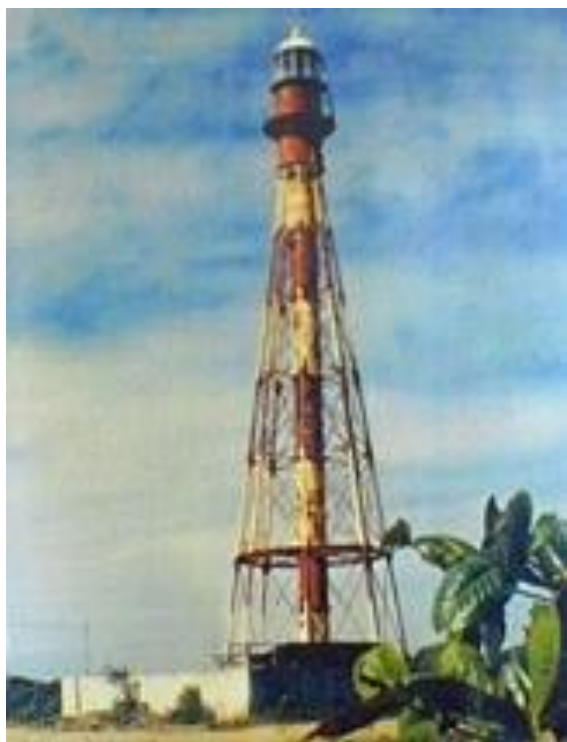
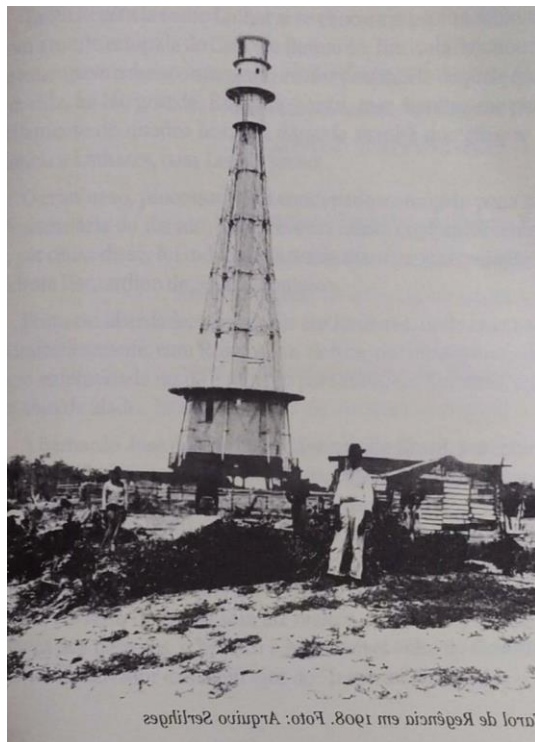
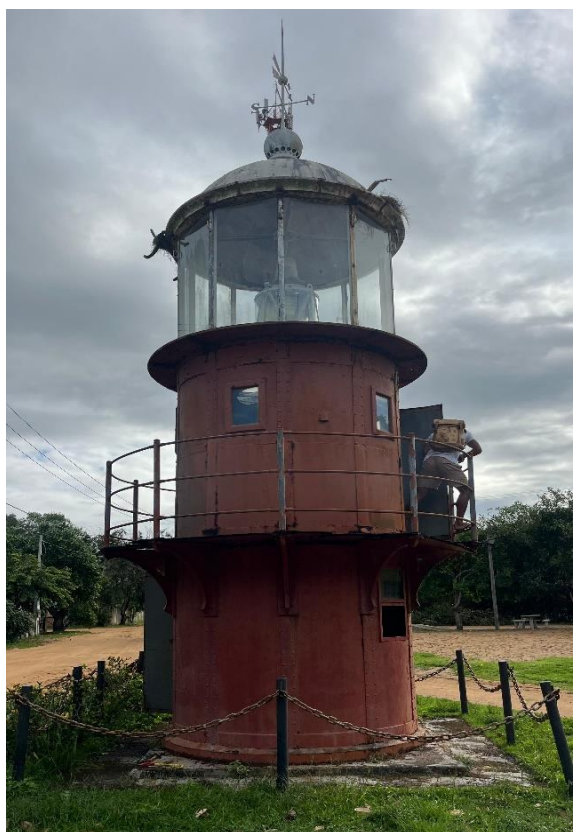
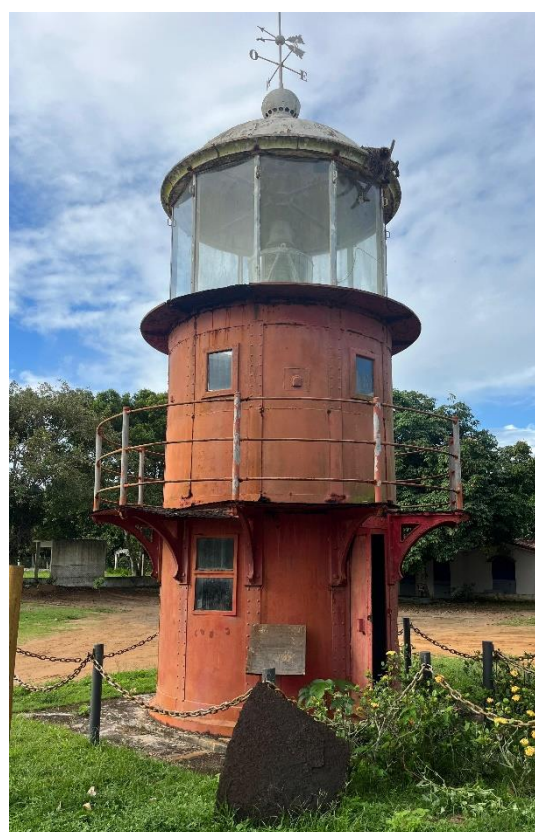
Figura 01 – Farol em seu local original (data desconhecida) e na praça (2025).
Fonte: Gibson Albuquerque.

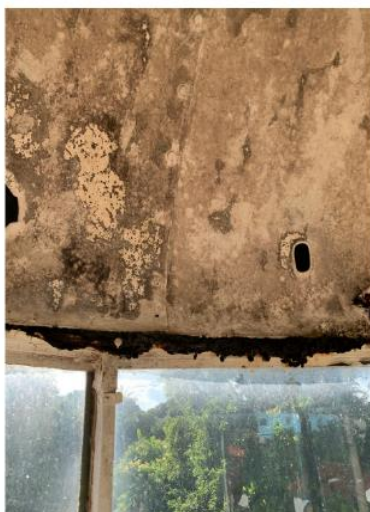
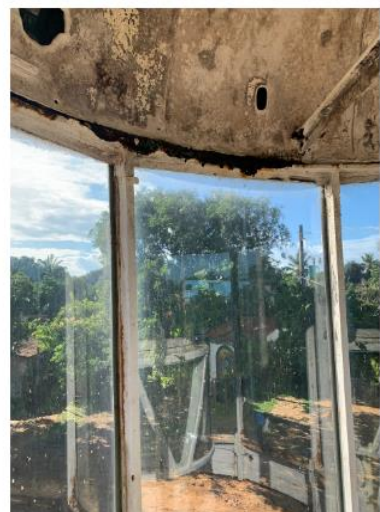
1. **Corrosão significativa do metal:** Há evidentes sinais de ferrugem e corrosão nas chapas metálicas, especialmente nas juntas rebitadas e nas bordas inferiores. As soldas nos dois primeiros pavimentos, inclusive na escada de acesso, apresentam diversos pontos corroídos. O avarandado externo do segundo pavimento, feito em chapa metálica de 8mm, também está bastante danificado e com partes faltantes, impossibilitando sua utilização;

2. **Desgaste da pintura:** Em todos os lados do farol ocorre o deslocamento da pintura, o que além de comprometer a estética, contribui para a exposição do metal à ação do tempo, acelerando a corrosão;

3. **Vegetação:** A coloração esverdeada na base de concreto mostra a presença de fungos, geralmente causados por umidade constante, o que pode danificar o material ao longo do tempo. No topo do farol também se observa a presença de vegetação, especialmente em pontos de acúmulo de sujeira e umidade das bordas e frestas da cobertura. A vegetação inclui pequenos arbustos e gramíneas, possivelmente enraizados em sedimentos acumulados ao longo do tempo;

4. **Frestas e rachaduras visíveis:** Algumas placas metálicas parecem estar se separando ou desalinhadas, o que pode indicar deterioração dos rebites ou das chapas do fechamento;

5. **Sujidade excessiva:** Acúmulo de sujeira e lixo principalmente nas partes mais próximas do solo. Existem também alguns pássaros mortos, que entraram pela janela quebrada do térreo;

6. **Vidraçaria suja ou danificada:** Todas as esquadrias estão sujas. Uma janela do térreo está quebrada (vidro fixo liso incolor de 6mm - 40x50cm), bem como um pano de vidro do último pavimento (6mm - 0,80x1,80m).

Figura 05 – Estado de conservação do farol de Regência (2025).
Fonte: Gibson Albuquerque.

DANOS E PATOLOGIAS	MODO DE FAZER O TRATAMENTO
Corrosão do metal	Recomenda-se limpeza mecânica (jateamento de areia ou vidro) para remover a oxidação, aplicação de conversor de ferrugem e substituição de chapas irrecuperáveis (à exemplo da sacada do 2º pavimento), utilizando mesmo material (chapa 8mm). Soldas comprometidas devem ser refeitas e revestidas com tinta anticorrosiva, evitando novos danos. Os pinos e correntes que fazem o cercamento também devem passar pelo mesmo processo.
Desgaste da pintura	A tinta deve ser removida integralmente pelo jateamento, seguida da aplicação de tinta anticorrosiva de base epóxi e esmalte resistente às intempéries. As cores seguem as mesmas (vermelho e branco), preservando a estética original do bem tombado.
Vegetação e fungos	A base de concreto com coloração esverdeada requer limpeza com solução fungicida (hipoclorito de sódio diluído), lavagem de alta pressão e aplicação de impermeabilizante para reduzir a absorção de umidade. Após a aplicação de veneno, a vegetação do telhado e o material orgânico acumulado (folhas, terra, raízes) devem ser cuidadosamente extraídos com ferramentas manuais, evitando novos danos na estrutura.

Frestas e rachaduras visíveis	Placas metálicas desalinhadas devem ser realinhadas para eliminação de fissuras. Há a necessidade de substituição de rebites danificados por modelos em aço inoxidável.
Sujidade excessiva	É necessária a remoção imediata de partes de ferrugem desprendidas, lixo e animais mortos. A janela quebrada do térreo foi vedada temporariamente para evitar novo acúmulo de detritos.
Vidraçaria suja ou danificada	Os vidros danificados devem ser substituídos. Também é necessário polir vidros embaçados e recolocar chapas metálicas empenadas.
Placa educativa	A placa educativa ilegível deve ser polida ou substituída (considerar aço inox ou alumínio com gravação a laser).
Instalações elétricas	A fiação elétrica deve ser refeita, visando única e exclusivamente a instalação de dois painéis de LED (Modelo Tech Pro 150 W – 3000K), que poderão ser ativados em datas comemorativas. É importante destacar que o refletor do farol não deve receber intervenção.
