4ª SEÇÃO DO ESTADO-MAIOR GERAL  
GERÊNCIA DE ENGENHARIA E ARQUITETURA

## RELATÓRIO TÉCNICO DE DIAGNÓSTICO E NECESSIDADE DE REFORMA – APMT.

SGD Nº 2026/09039/022850

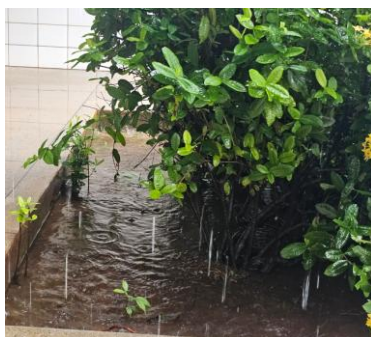
- Necessidade de revisão elétrica completa;
- Degradação de vedação de bancadas;

- Limpeza geral das calhas;
- Revisão elétrica completa com adequação às normas técnicas;
- Substituição de telhas comprometidas;
- Troca de massa plástica/silicone das bancadas (WC e cantina);
- Implantação de sistema de combate a incêndio (extintores, sinalização, iluminação de emergência e, se necessário, hidrantes);
- Rebaixamento do nível dos jardins de inverno para correção de drenagem e prevenção de infiltrações.
