BEP

Soluções em Engenharia

Relatório Técnico: Sistema de HVAC

Local: Biblioteca Nacional

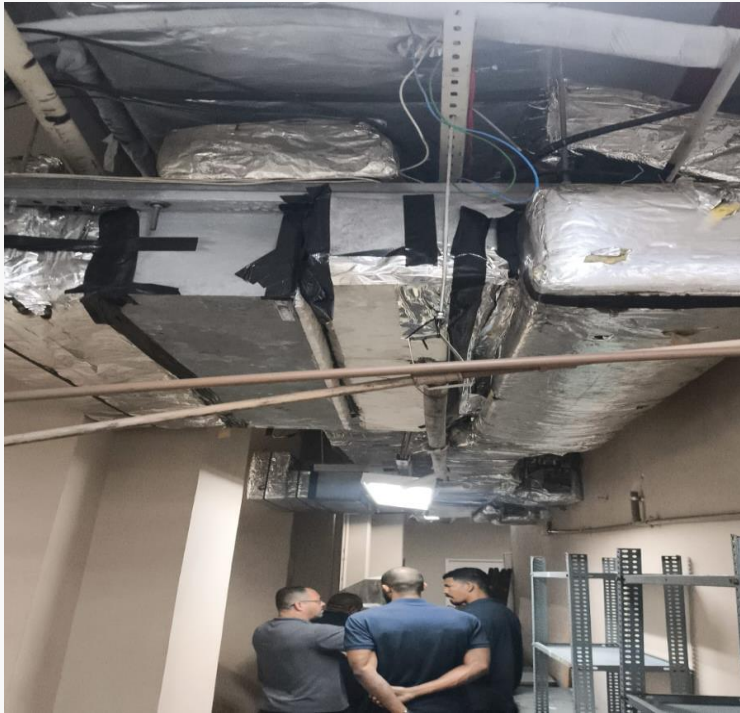
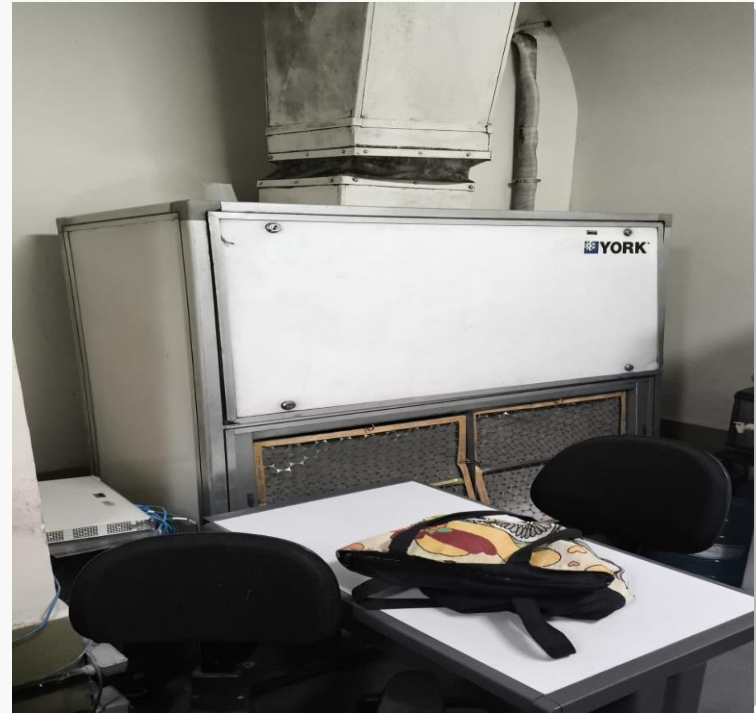
7. EQUIPAMENTOS INDIVIDUAIS

Nos ambientes de trabalho, os equipamentos de climatização instalados são individuais, sendo piso teto, evaporador dutado, splitão condensação a ar etc. Todas as condensadoras ficam alocadas no jardim, área externa do edifício.
