# Caderno de mapeamento de danos

Plano de conservação e restauração das coberturas do Museu Casa  
de Rui Barbosa e seu jardim histórico

Orientação: Marcia Furriel Ramos Gálvez  
Bolsistas: Aline Gil Spargoli e Beatriz Guimarães Costa

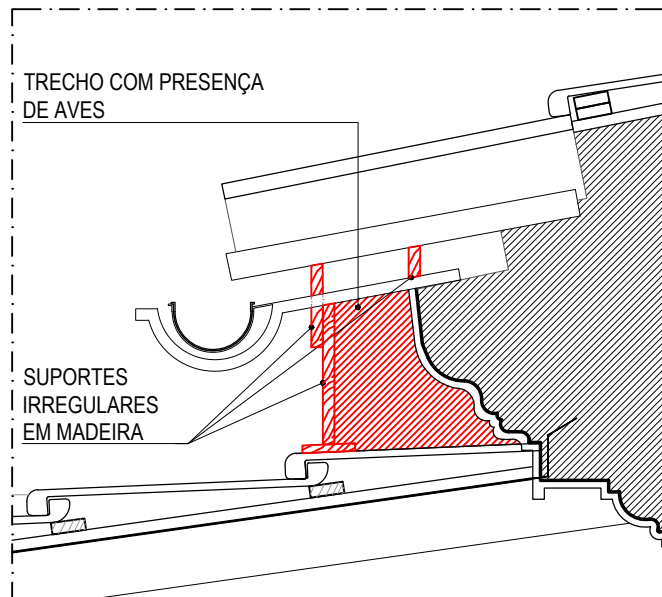
02 DET. 02 - Vão com infestação de aves - Fotos 97 e 98  
ESC. 1/10

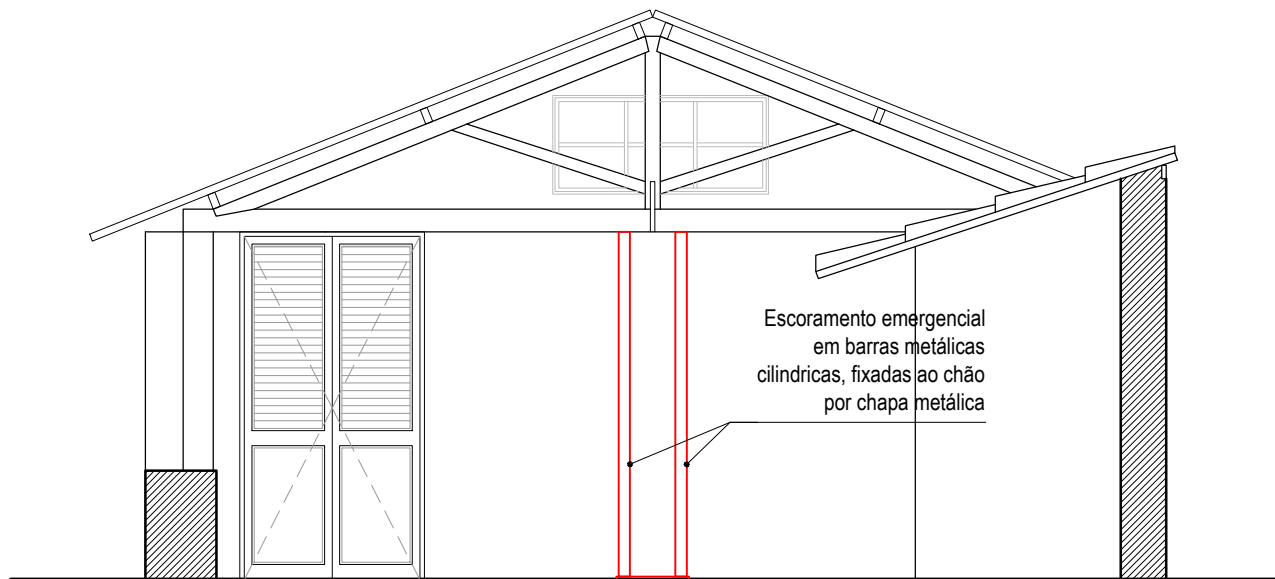
04 DET. 04 - Escoramento da tesoura - Foto 134  
ESC. 1/50

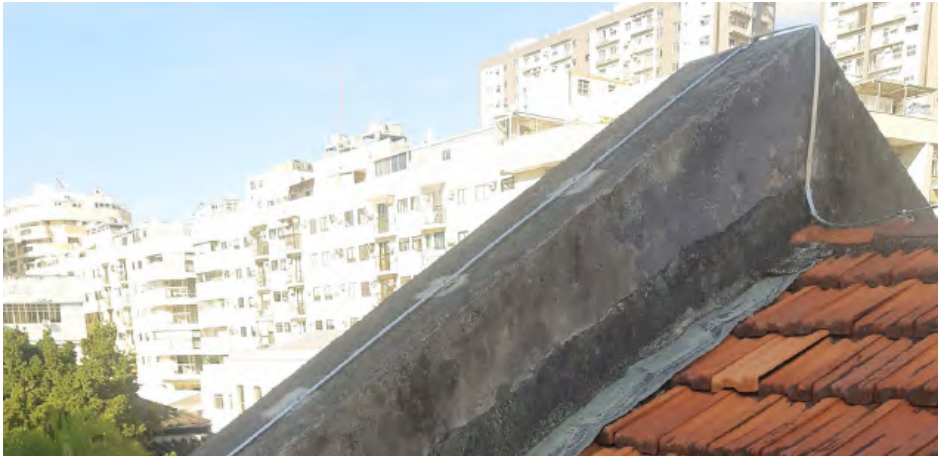
Foto 01: Frontão com sistema SPDA recém instalado, apresentando rufos metálicos em seu encontro com a cobertura em telha francesa, fixados com argamassa deteriorada por ressecamento. Cumeeira apresentando excesso de argamassa para fixação.

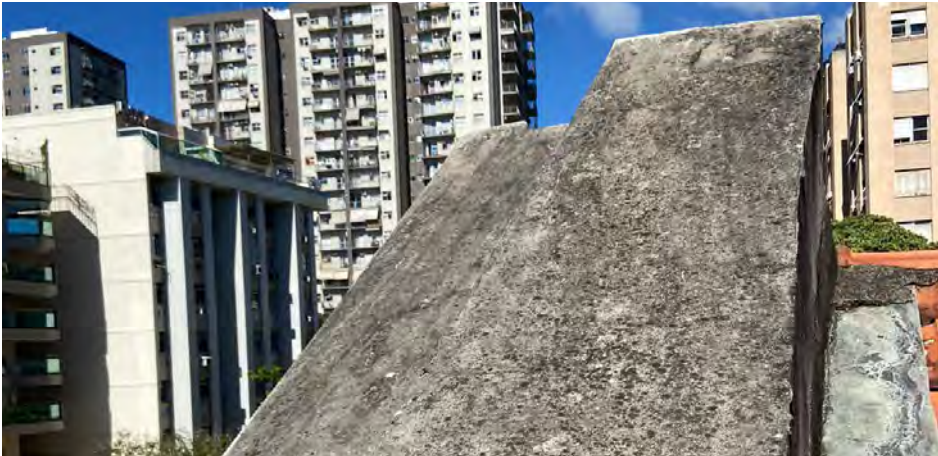
Foto 02: Superfície superior do frontão, anterior a colocação do sistema SPDA, apresentando porosidade no revestimento. Este fator possibilita a absorção de água, acarretando infiltração em ambientes internos do sobrado.

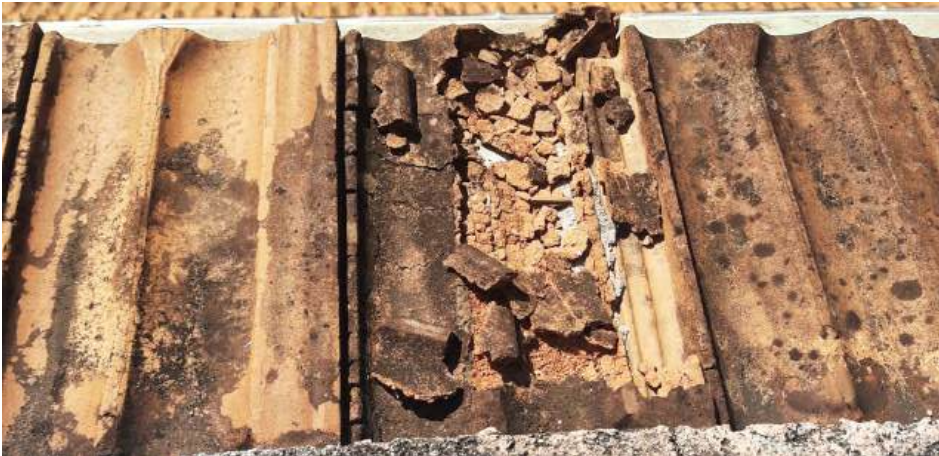
Foto 03: Telha quebrada em trecho de platibanda.

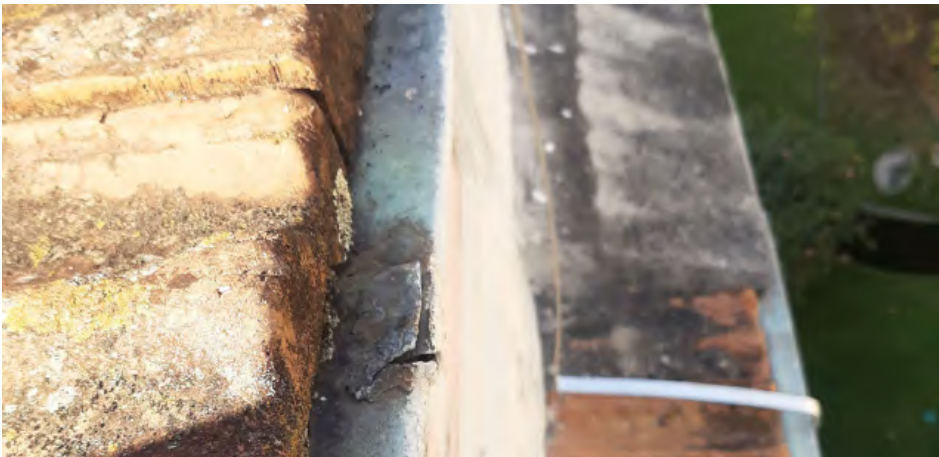
Foto 06: Chapa metálica fixada abaixo das telhas francesas das extremidades da platibanda apresentando deformação na direção do caimento e trechos, como o desta foto, com rasgos. Ver det. 01.

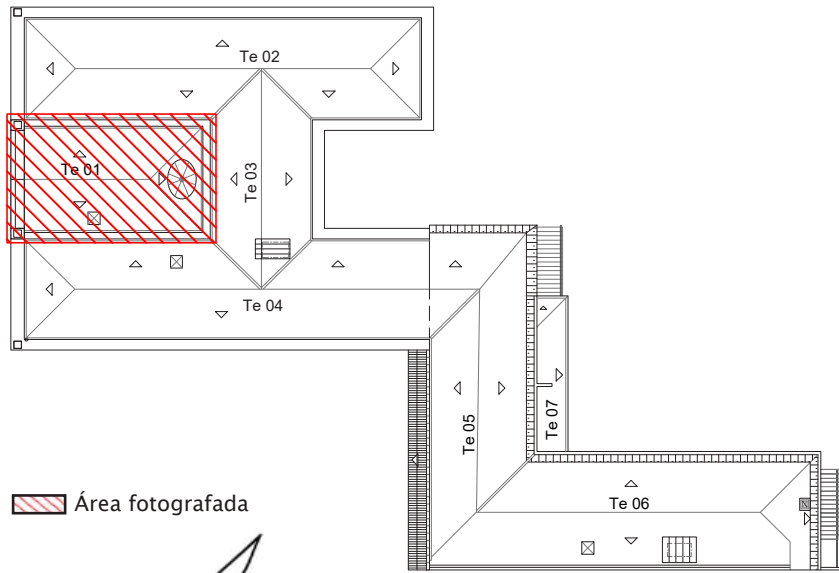
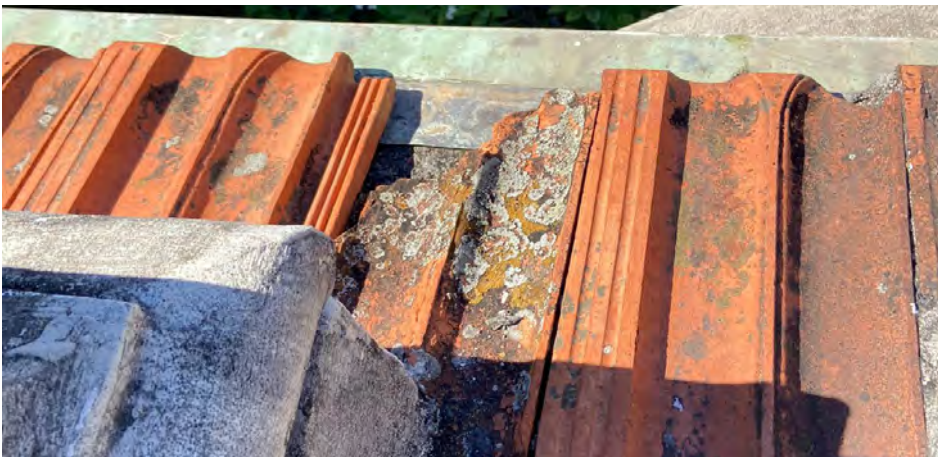
Foto 07: Telha francesa, próxima a estátua esquerda do frontão, quebrada e com presença avançada de pátina orgânica. Sua quebra deixa exposta a estrutura de sustentação e impermeabilização.

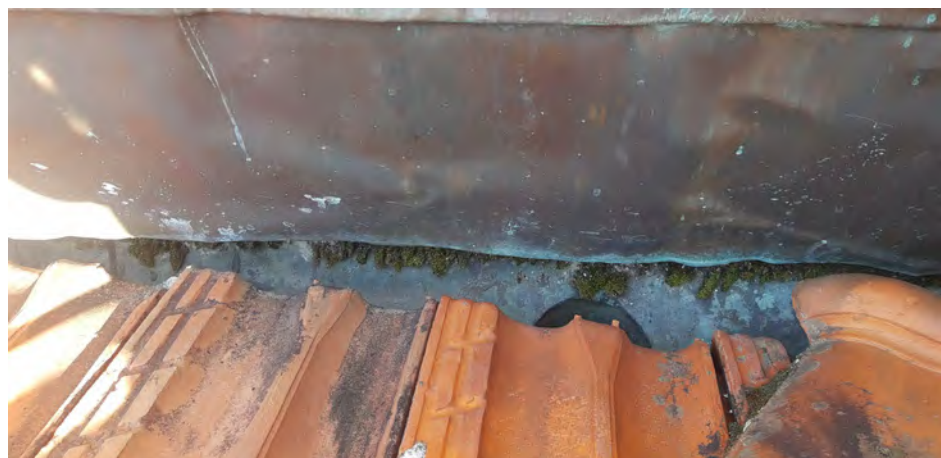
Foto 10: Presença de vegetação partindo por de trás das saias de cobre fixadas nas platibandas.

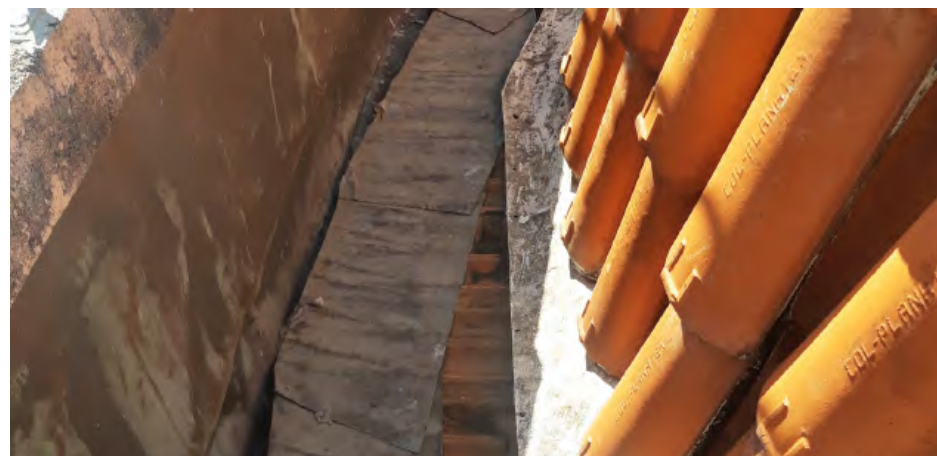
Foto 14: Chapas metálicas no encontro entre beira da clarabóia e cobertura de telhas francesas, para prevenir a entrada de águas pluviais para a área interna.

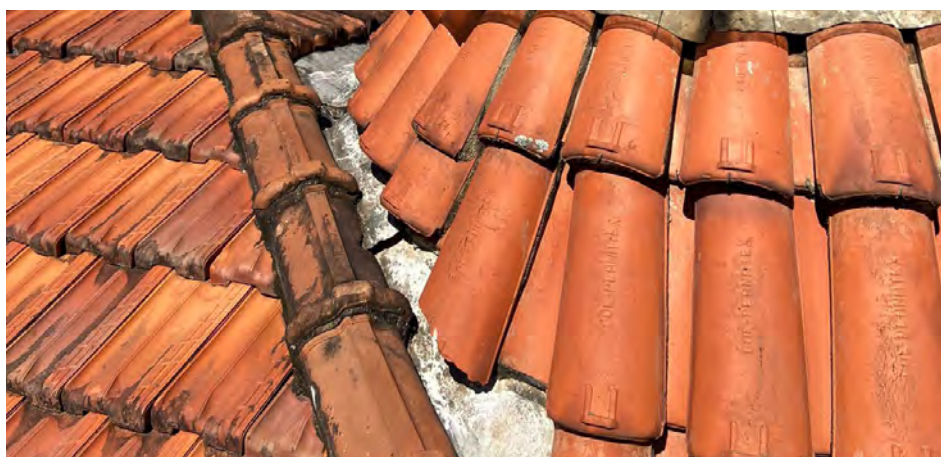
Foto 15: Aplicação excessiva de argamassa de vedação em trecho ao redor da clarabóia, para prevenir a entrada de águas pluviais e outros resíduos.

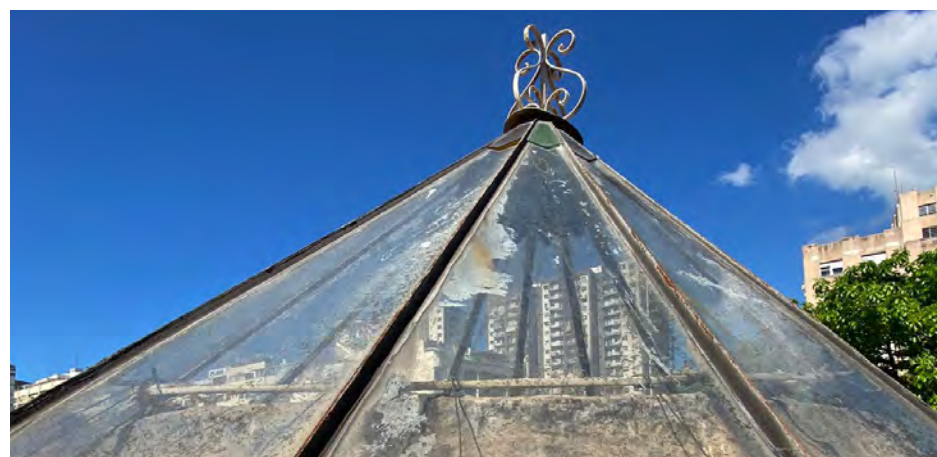
Foto 17: Danos similares ao da foto anterior, atentando para o detalhe superior metálico, que também apresenta corrosão e onde ocorre a junção dos vidros e da estrutura metálica.

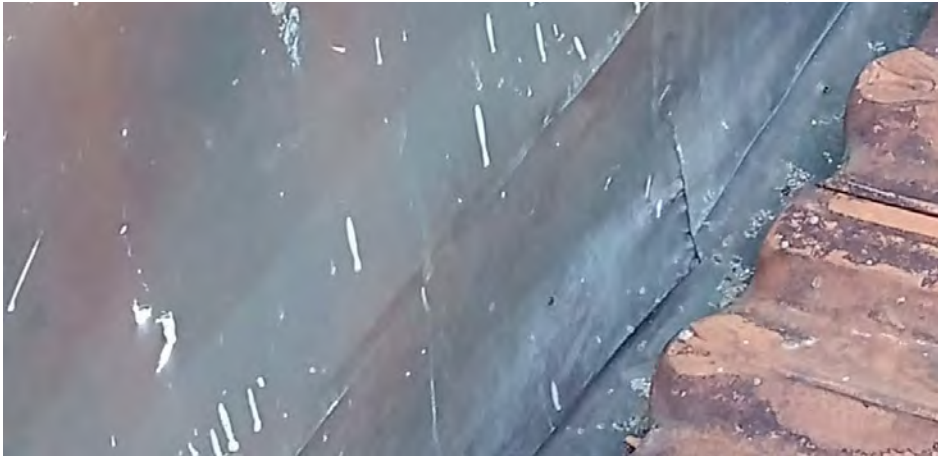
Foto 18: Ondulações e rasgos na saia que faz parte do conjunto com a calha de cobre. Pode causar infiltrações na platibanda e alcançar as paredes da sala sala Buenos Aires.

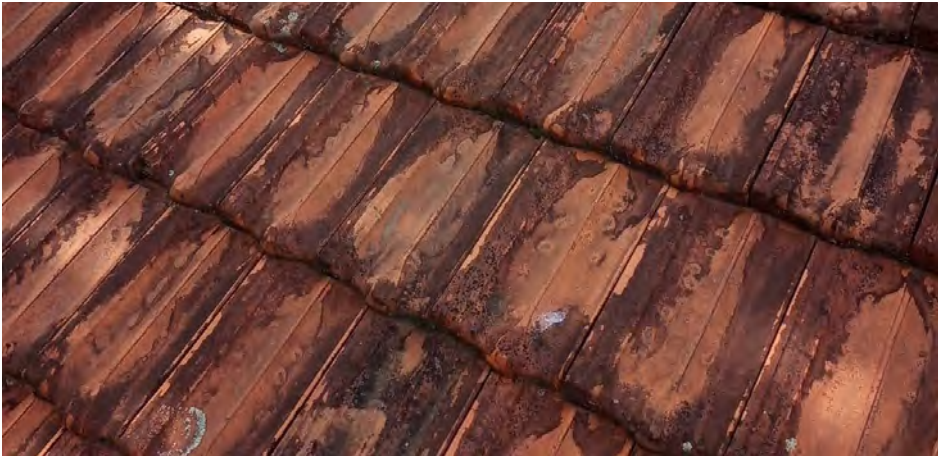
Foto 19: Pátina orgânica nas telhas.

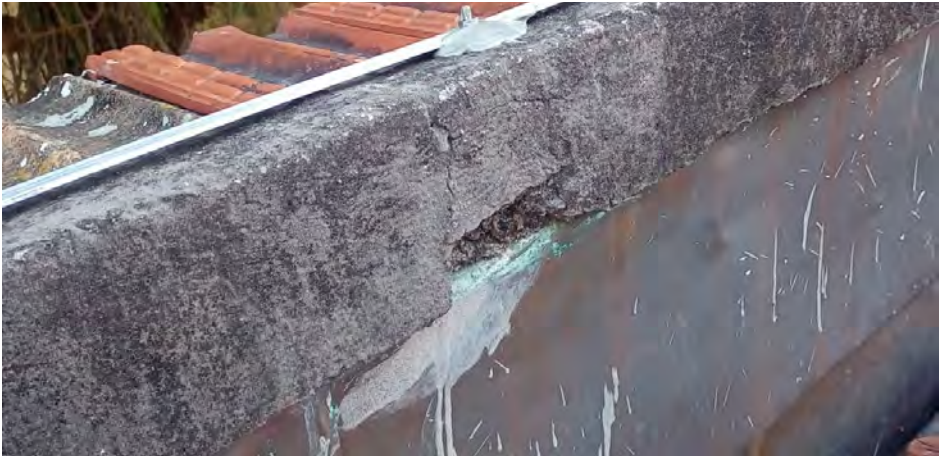
3. OS TOPOS DAS PLATIBANDA APRESENTAM FISSURAS EM DIVERSOS TRECHOS. VER FOTOS: 8 E 20.
4. AS ARGAMASSAS EM EXCESSO COSTUMAM SER PARA FIXAÇÃO DAS TELHAS DE CUMEEIRAS. VER FOTOS: 27, 38, 76 E 131.

Foto 20: Fratura em trecho interno da argamassa que protege a face superior da platibanda (chapim).

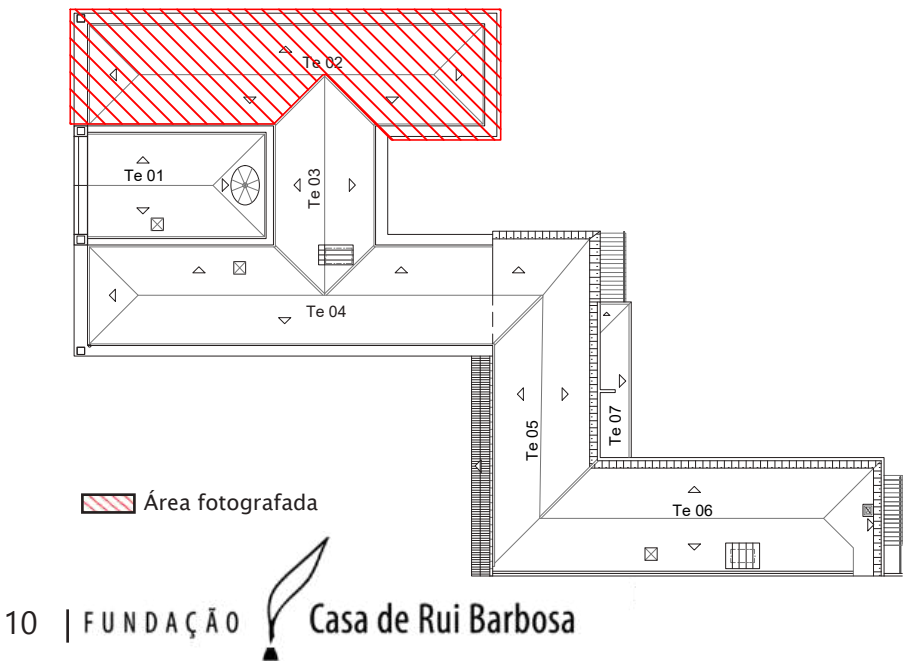
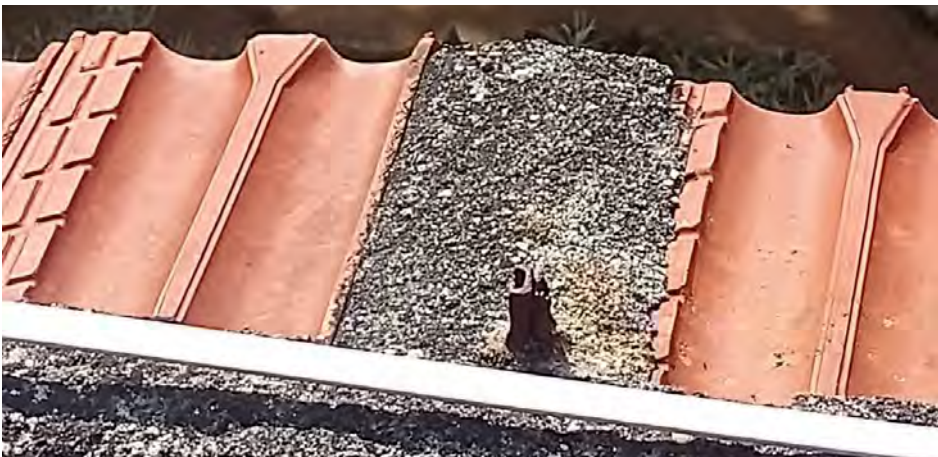
Foto 24: Telha faltante foi preenchida com argamassa. Resquícios de instalação anterior de SPDA que não foi completamente removida.

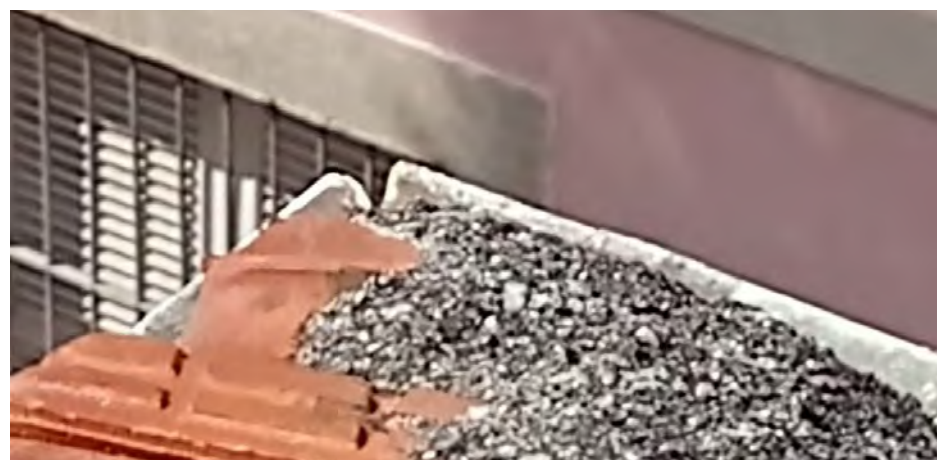
Foto 28: Pingadeira em chapa metálica abaixo das telhas está deformada, deixando trecho da platibanda exposto - VER DET. 01

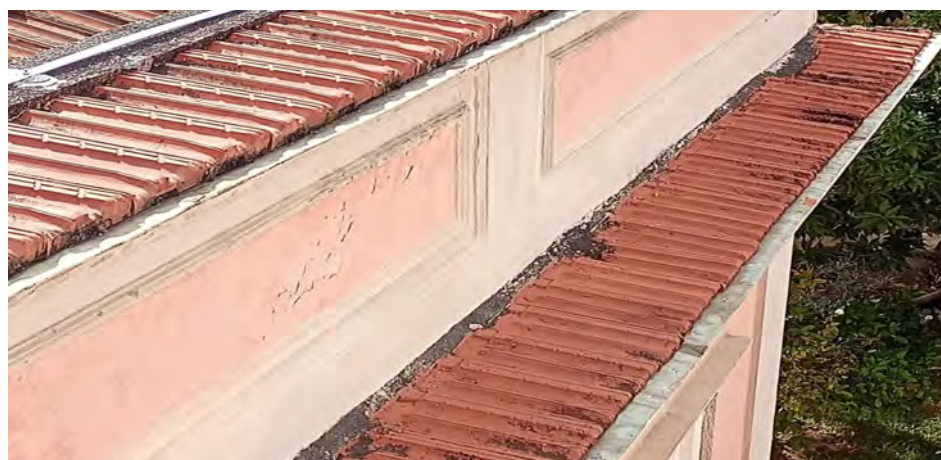
Foto 32: Fiada de telhas abaixo da platibanda com telhas danificadas. Foram feitas intervenções temporárias com argamassa de preenchimento onde houve quebra.

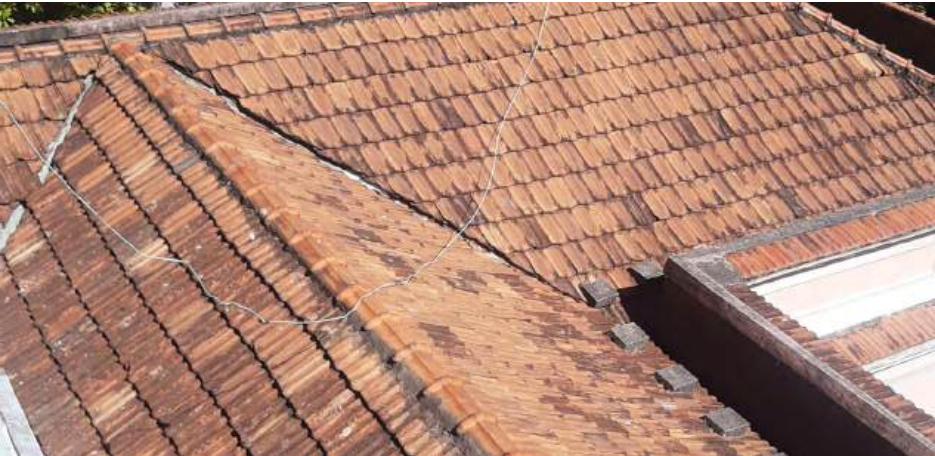
5. PRESENÇA DE INSTALAÇÕES DE SPDA ANTIGAS EM PONTOS VARIADOS. VER FOTOS: 13 E 24.
6. RINCÕES ENTRE OS TE02, TE03 E TE04 APRESENTAM, DE MODO GENERALIZADO, TELHAS QUEBRADAS, SUBCOBERTURA TYVEK E MADEIRAMENTO EXPOSTOS. VER FOTOS: 33, 34, 35, 47, 48, 49 E 50.

Foto 33: Lateral esquerda da cobertura, evidenciando os encontros entre coberturas (rincão) com a subcobertura (tyvek) exposta, o que acarreta o ressecamento da mesma. Além disso, a cumeeira apresenta argamassa excessiva, telhas com sujidades e pátina orgânica.

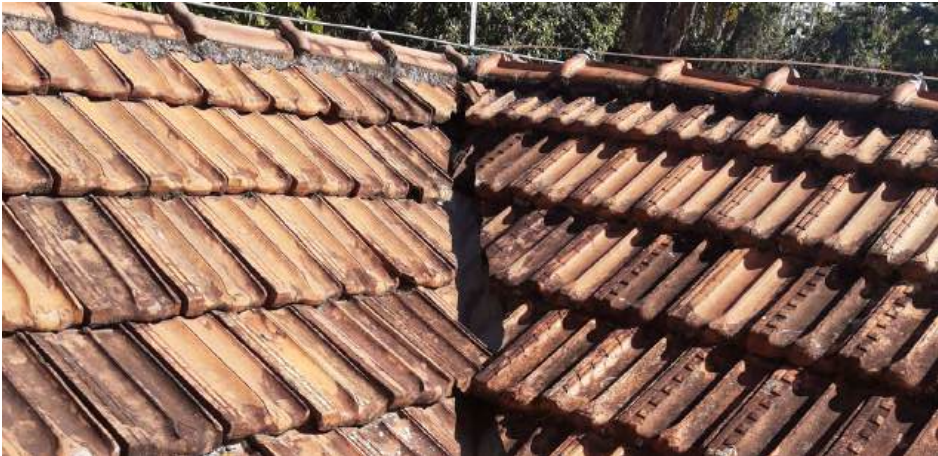
Foto 34: Rincão com telhas danificadas, sem a presença de calha específica para este trecho e com a impermeabilização exposta.

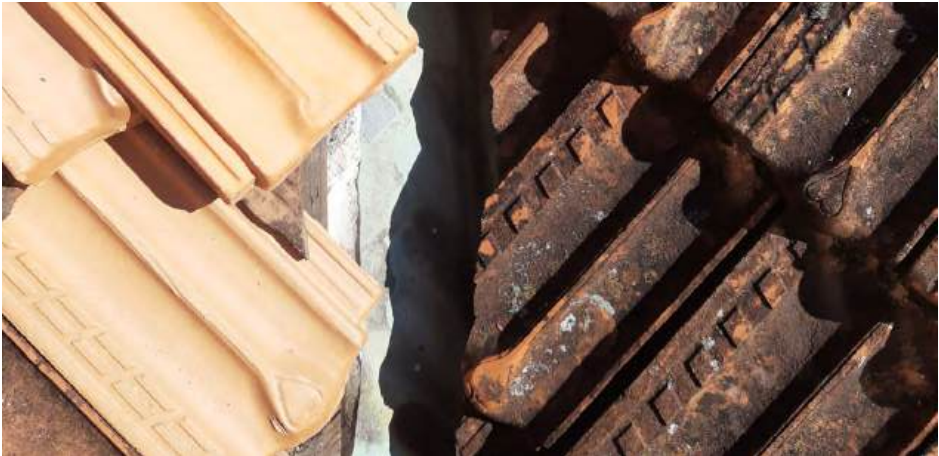
Foto 35: Aproximação de trecho apontado na foto anterior, evidenciando a impermeabilização e trecho de madeiramento expostos.

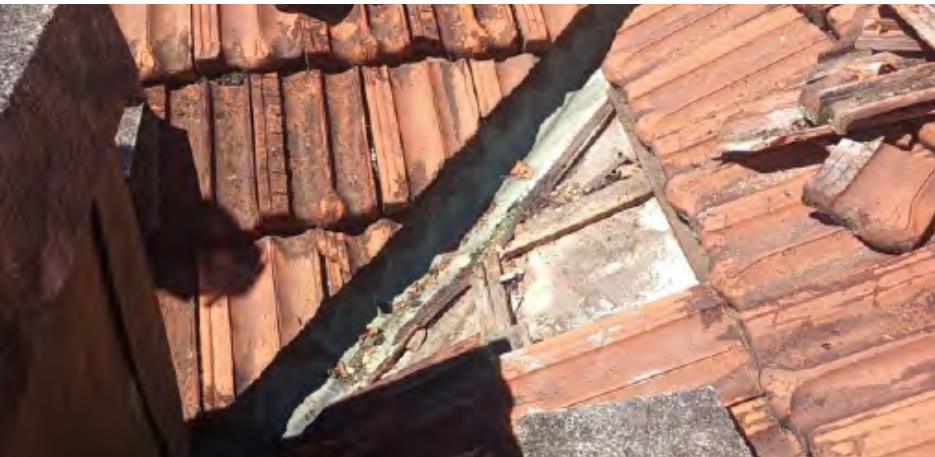
Foto 36: Situação abaixo das telhas, onde a estrutura em madeira apresenta deterioração avançada, assim como a subcobertura (tyvek) .

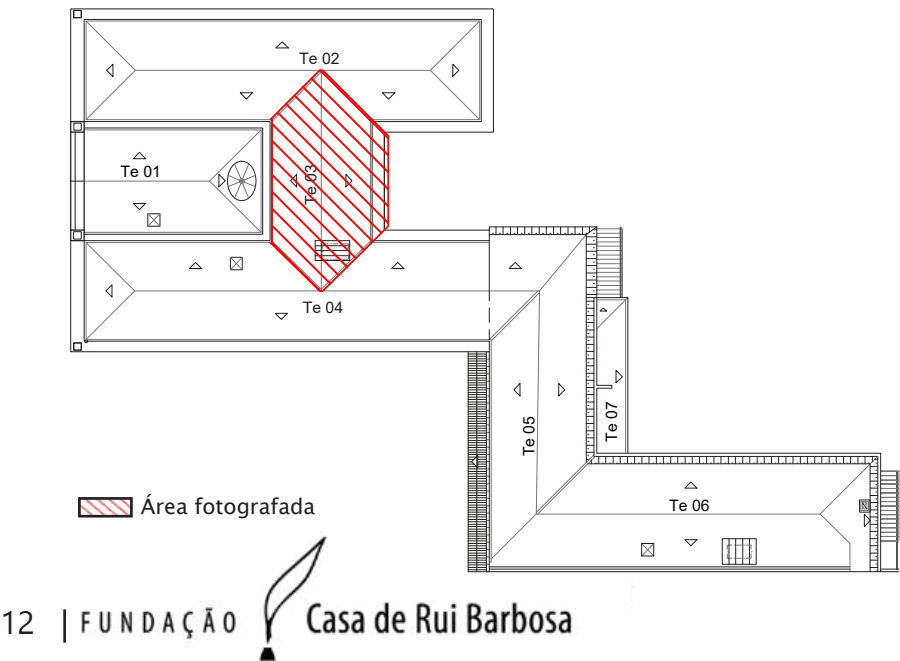
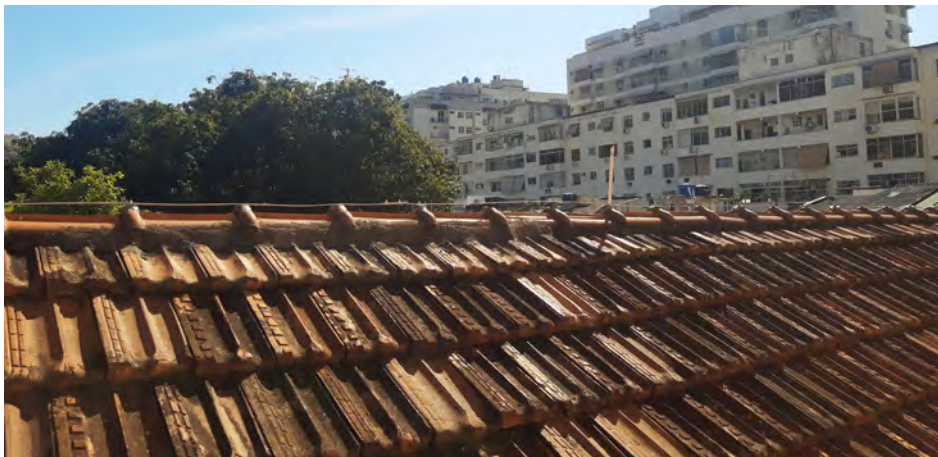
Foto 39: Cumeeira apresentando excesso de argamassa para fixação e telhas com sujidades.

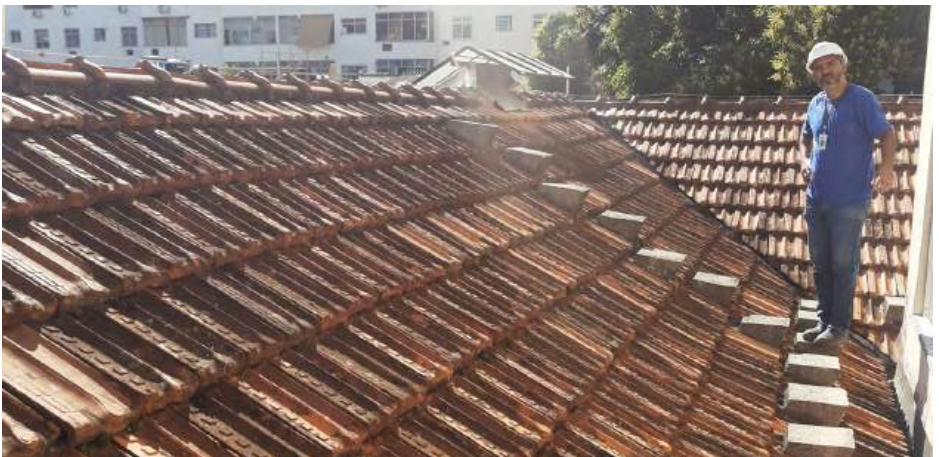
Foto 40: Itens apontados na foto anterior e vista da clarabóia e encontro com o telhado TE 04.

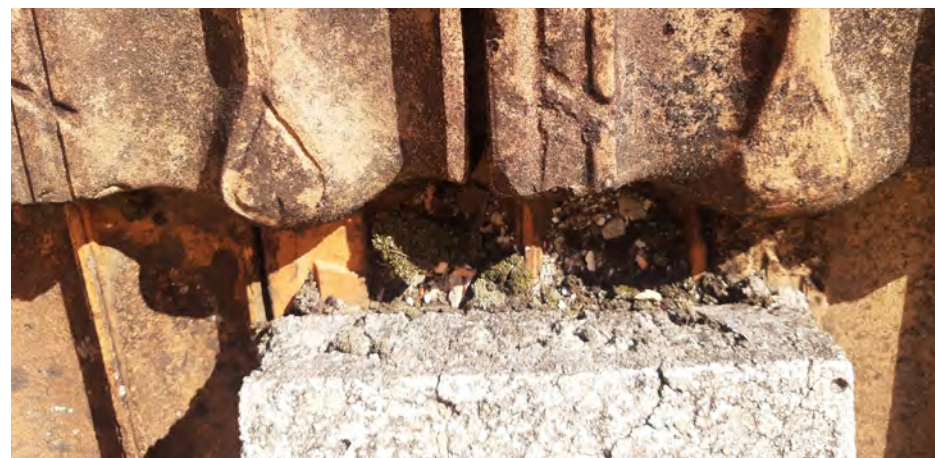
Foto 42: Presença de vegetação nas arestas superiores dos passadiços próximos ao sobrado.

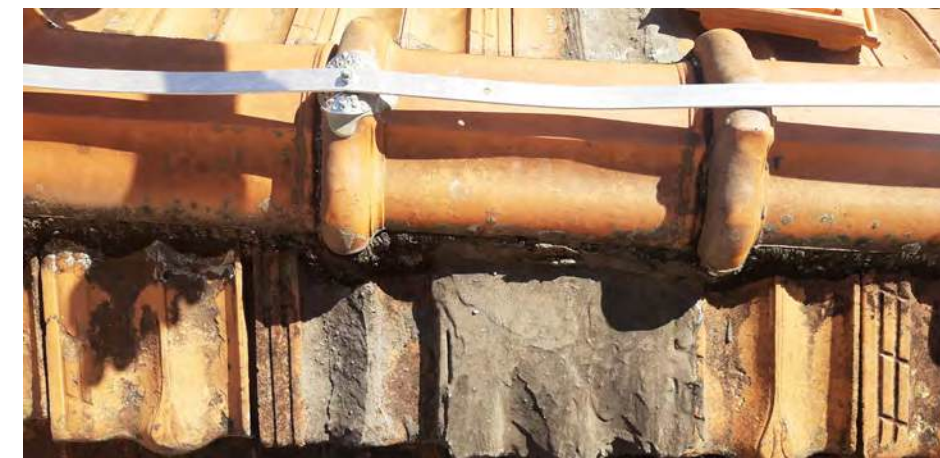
Foto 43: Manta impermeabilizante aplicada em trechos de telhas próximas a cumeeira.

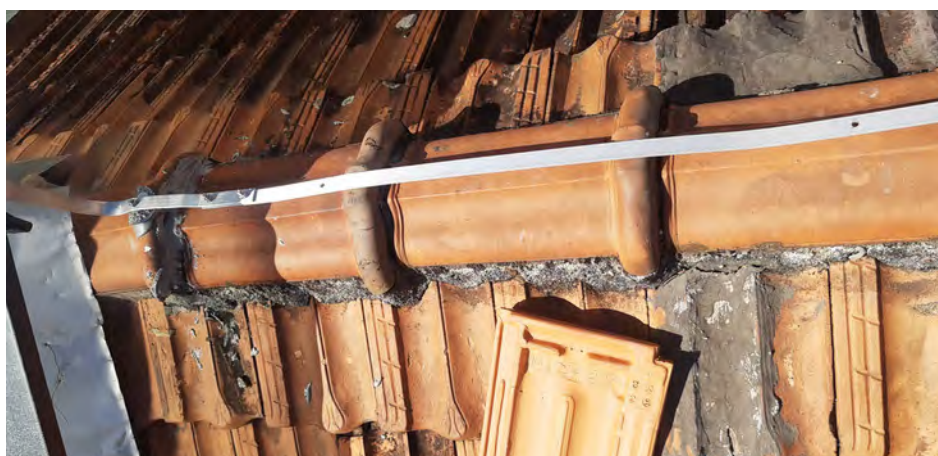
Foto 44: Argamassa de fixação excessiva nas cumeeiras e aplicação de manta impermeabilizante em telhas, próximo a clarabóia.

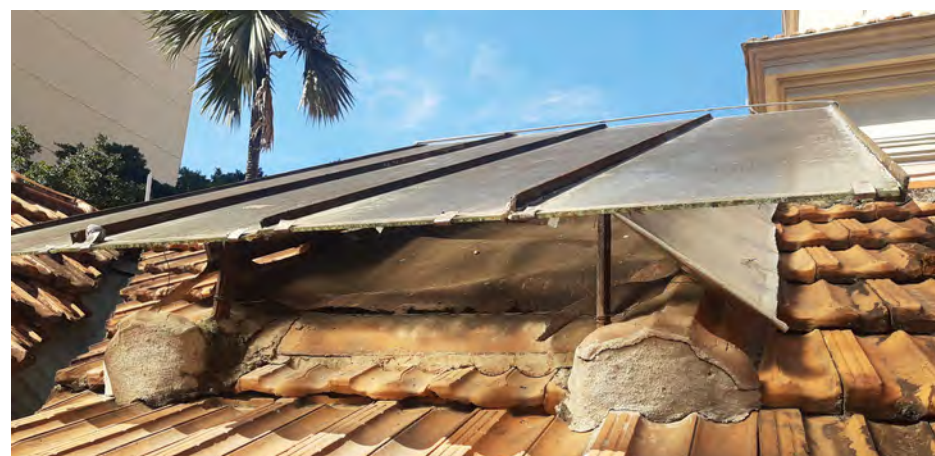
Foto 45: Telhas no entorno da clarabóia com excesso de argamassa. Uso de chapas metálicas para evitar entrada de água pluvial e tela para impossibilitar entrada de aves, outros possíveis animais, insetos e detritos. Estrutura metálica em processo de corrosão.

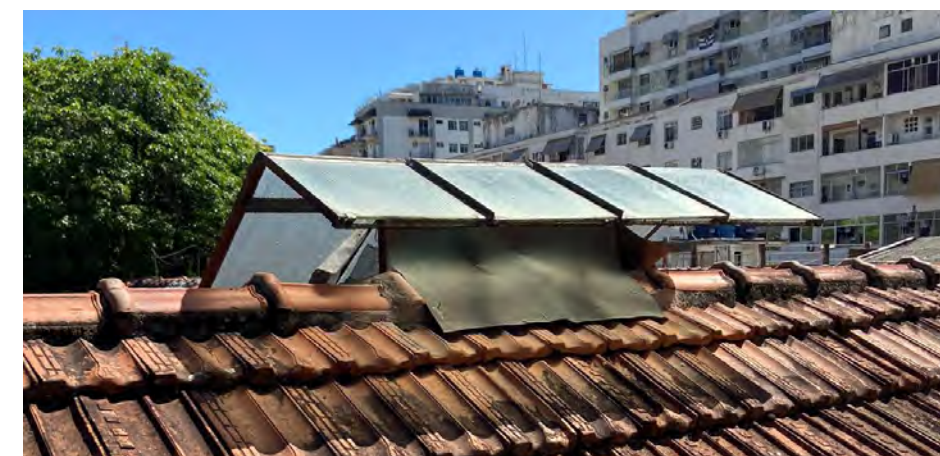
Foto 46: Lado oposto da clarabóia, evidenciando as mesmas questões apontadas na foto anterior.

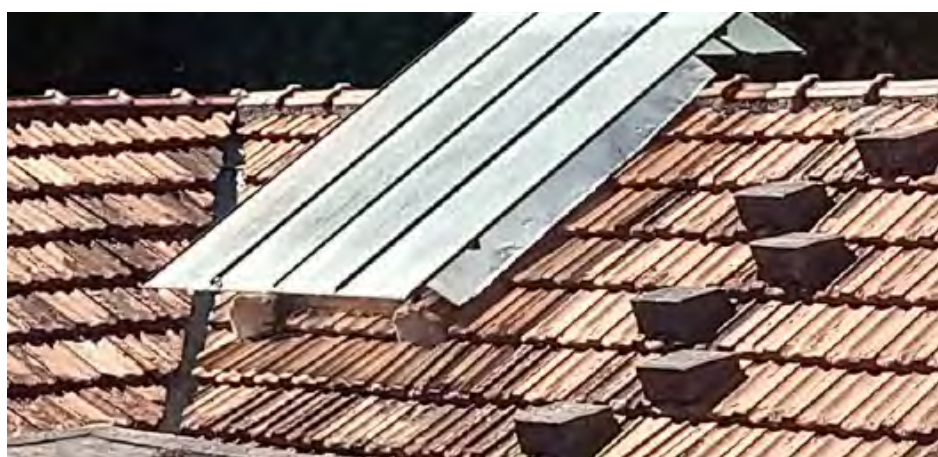
Foto 47: Vista distanciada da clarabóia, passadiços e encontro com o telhado TE 04.

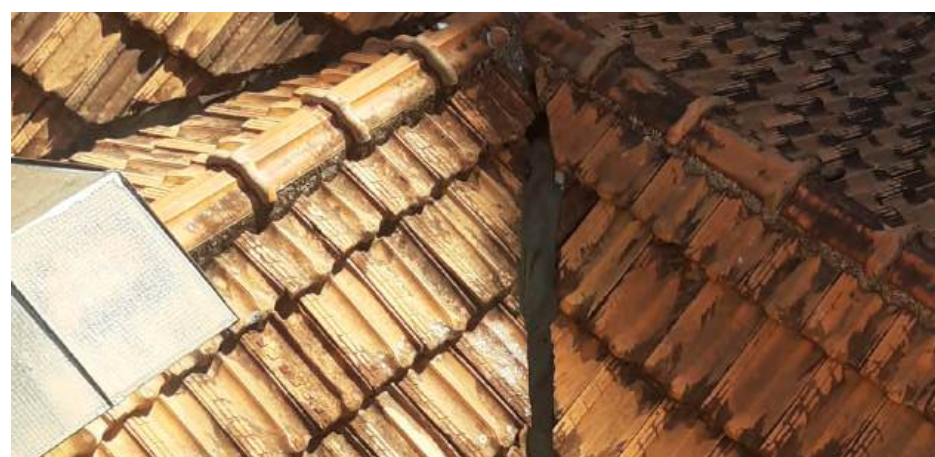
Foto 48: Encontro entre cumeeiras e rincões das coberturas TE 03 e 04, apresentando estrutura e impermeabilização expostos e telhas com sujeidades.

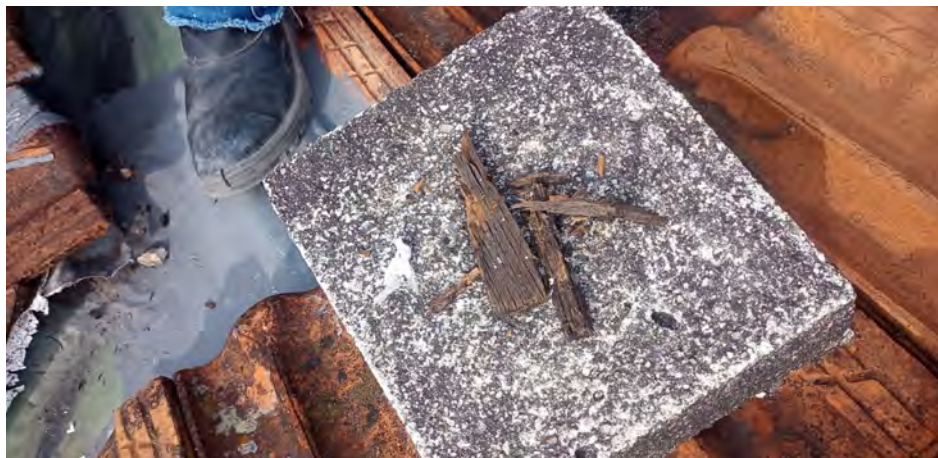
Foto 49: Restos de madeira da estrutura interna do telhado apodrecida logo abaixo da subcobertura (tyvek).

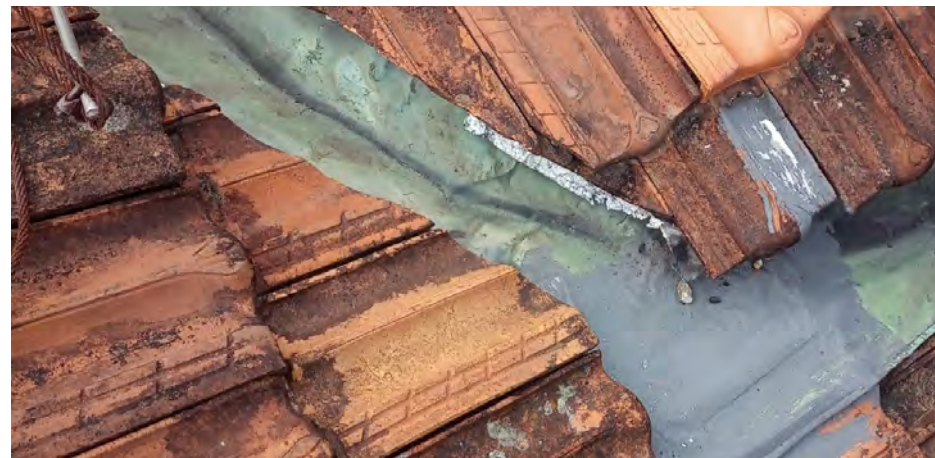
Foto 50: Manta impermeabilizante aplicada no rincão do telhado.

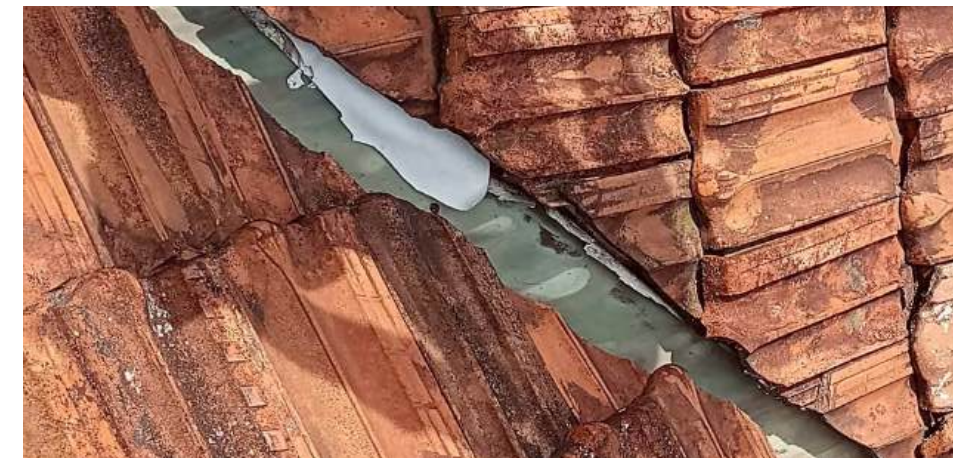
Foto 51: Sobras da subcobertura (lona/ tyvek) expostas às intempéries, causando fragilidade no suporte e diminuição da sua vida útil.

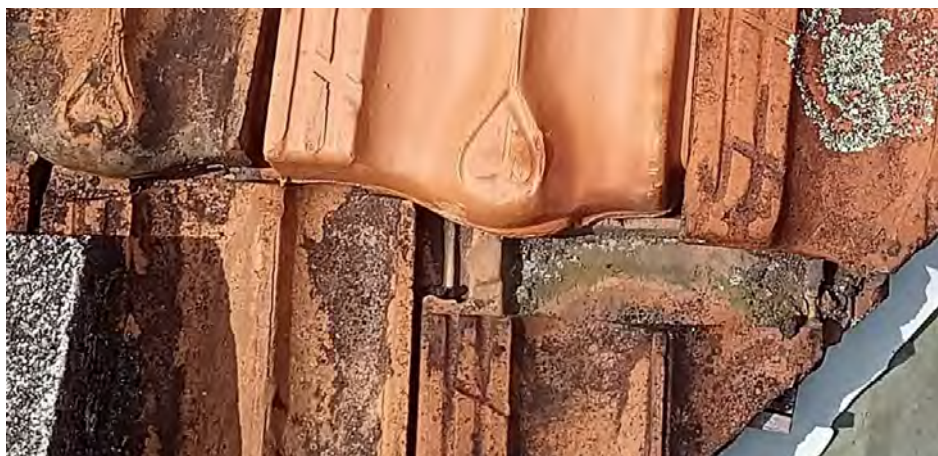
Foto 52: Telha com pedaços faltantes.

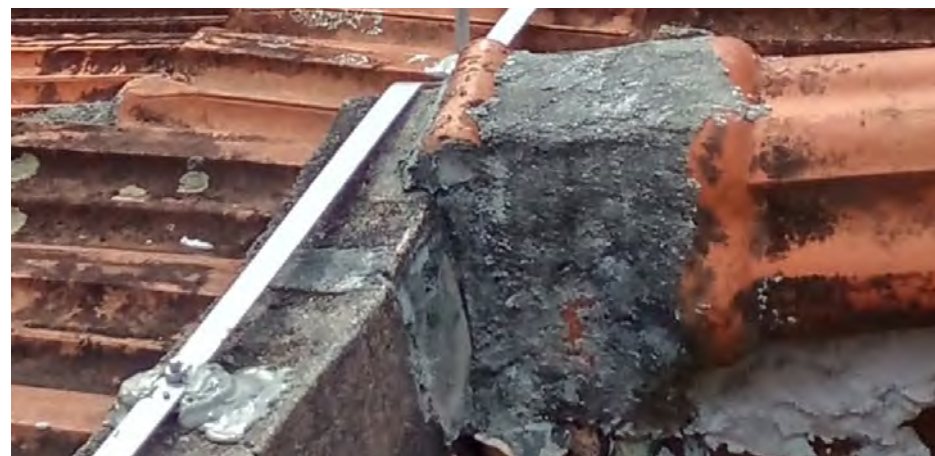
Foto 53: Excesso de argamassa nas telhas de cumeeira que dividem o TE04 do TE05.

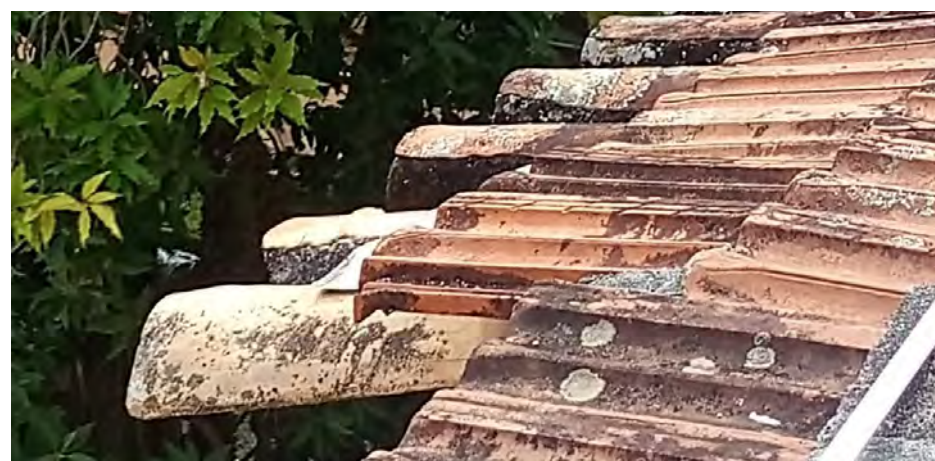
Foto 54: Telhas do beiral da sala João Barbosa com sujidades e com pedaços faltantes, além de visivelmente estarem com uma inclinação mais baixa do que a indicada, demonstrando que estas telhas podem estar afundando.

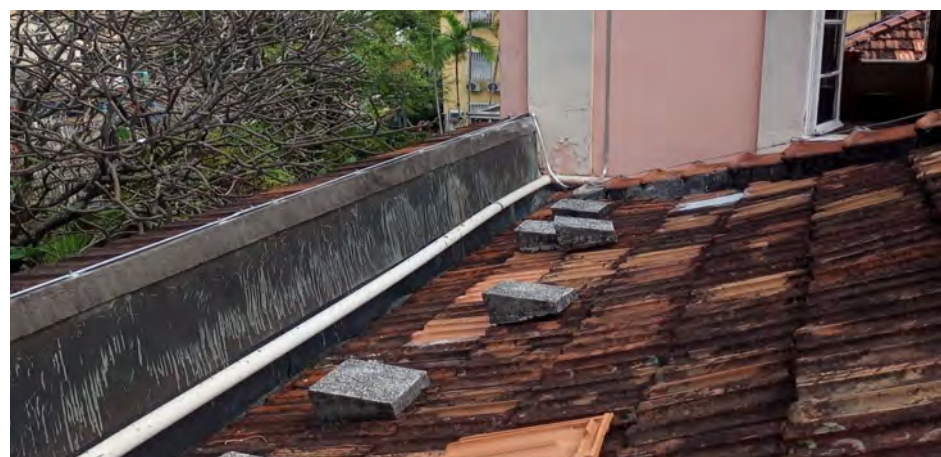
Foto 61: Passadiços soltos.

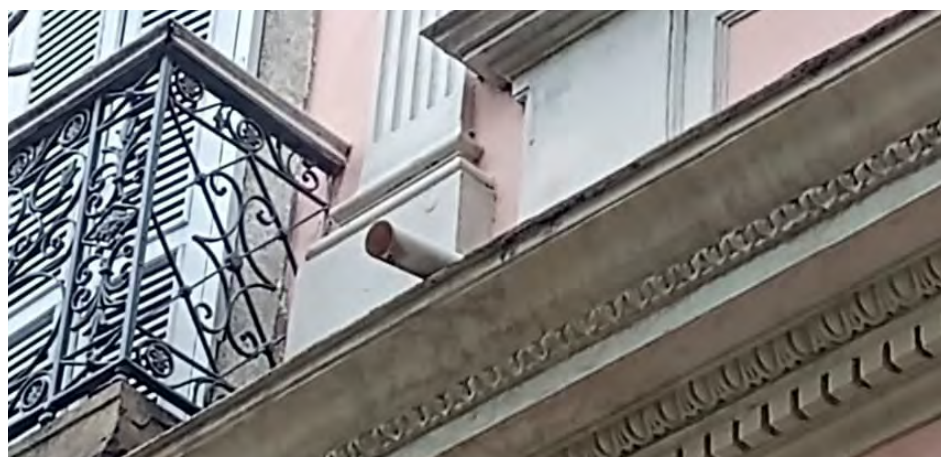
Foto 62: O buzinote de cobre foi substituído por um cano de PVC.

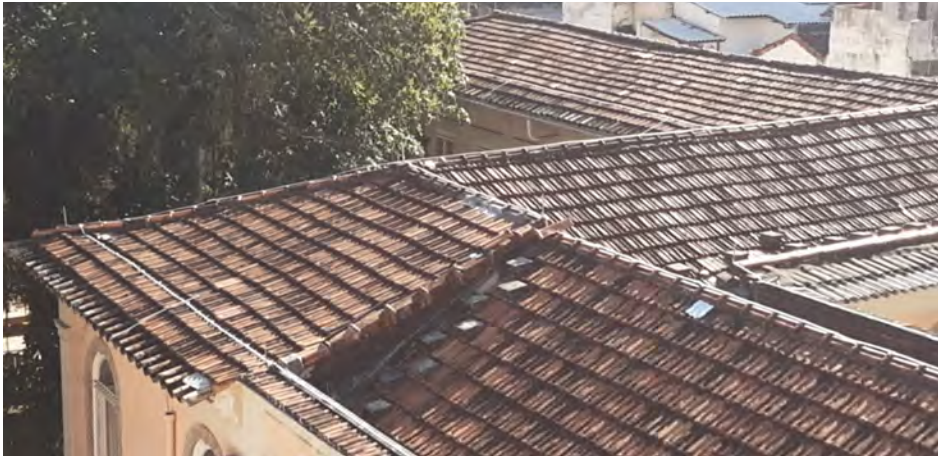
Foto 63: Vista geral da transição do TE 04 para 05, onde há ponto crítico de infiltrações na platibanda.

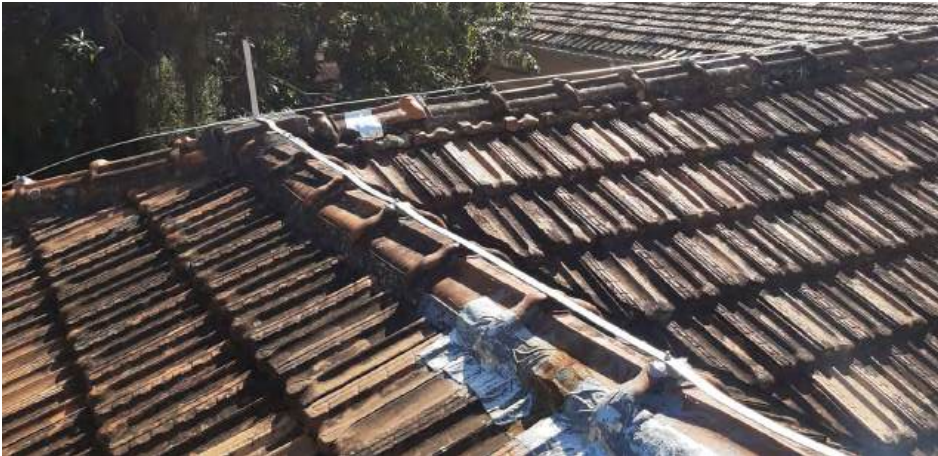
Foto 64: Aplicação de manta aluminizada em cumeeira. Telhas com desgaste em geral.

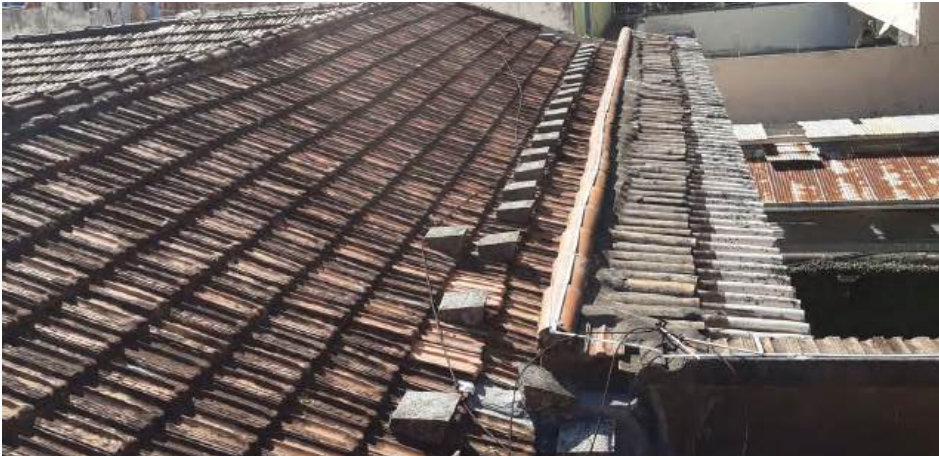
Foto 65: Vista geral apresentando passadiços soltos, telhas de beirais com aplicação de manta impermeabilizante e telhas francesas com desgaste em geral.

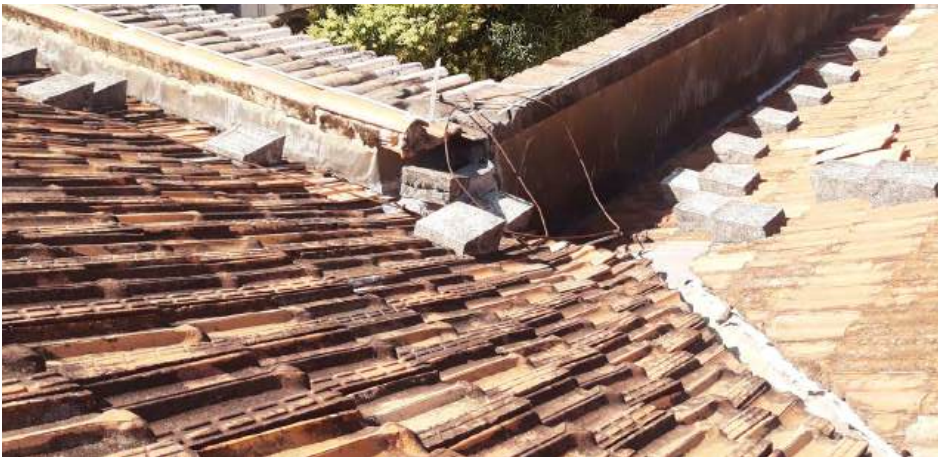
Foto 66: Vista geral do encontro das coberturas, com tyvek e estrutura no rincão expostos, passadiços soltos e saias de cobre com corrosão.

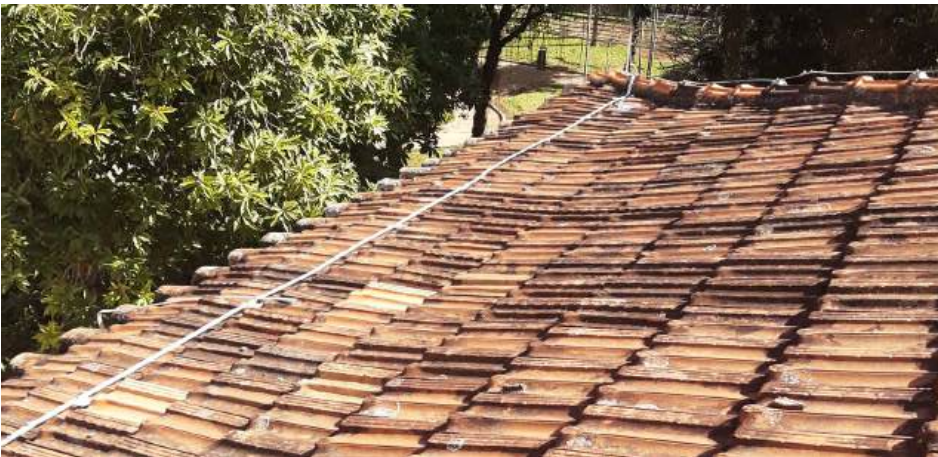
Foto 67: Beira de cobertura com telhas apresentando sujidades, pátina orgânica e deterioração do material.

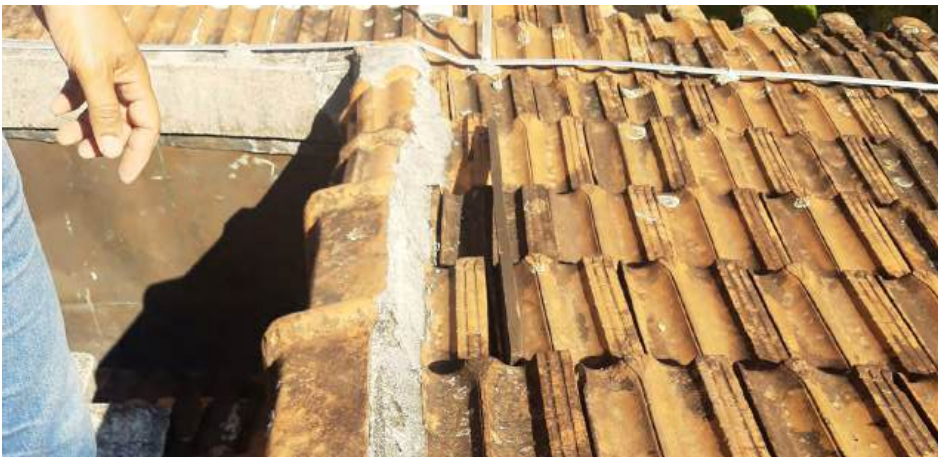
Foto 69: Aproximação do trecho apontado como crítico na foto x.

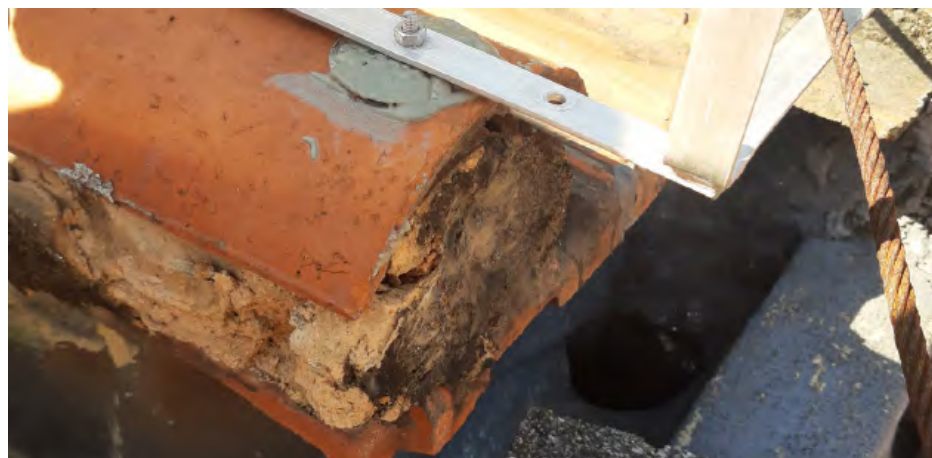
Foto 72: Aproximação da telha na beira da platibanda, fixada com argamassa em argila em estado de ressecamento, com desprendimento da telha.
