# Caderno de mapeamento de danos

Plano de conservação e restauração das coberturas do Museu Casa  
de Rui Barbosa e seu jardim histórico

Orientação: Marcia Furriel Ramos Gálvez  
Bolsistas: Aline Gil Spargoli e Beatriz Guimarães Costa

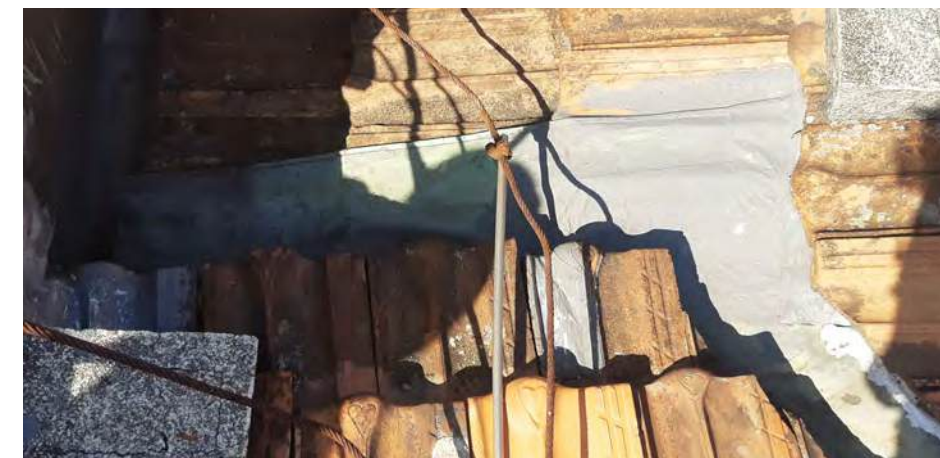
Foto 73: Beira do rincão, situado próximo a extremidade da platibanda das fotos anteriores, com aplicação de manta impermeabilizante e telhas quebradas com aplicação de manta similar.

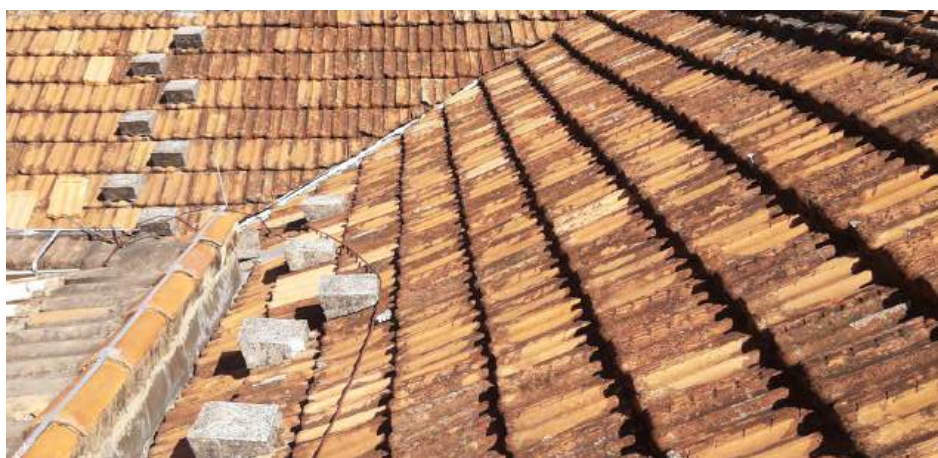
Foto 74: Vista geral da extremidade da platibanda abordada e do rincão com manta tyvek exposta.

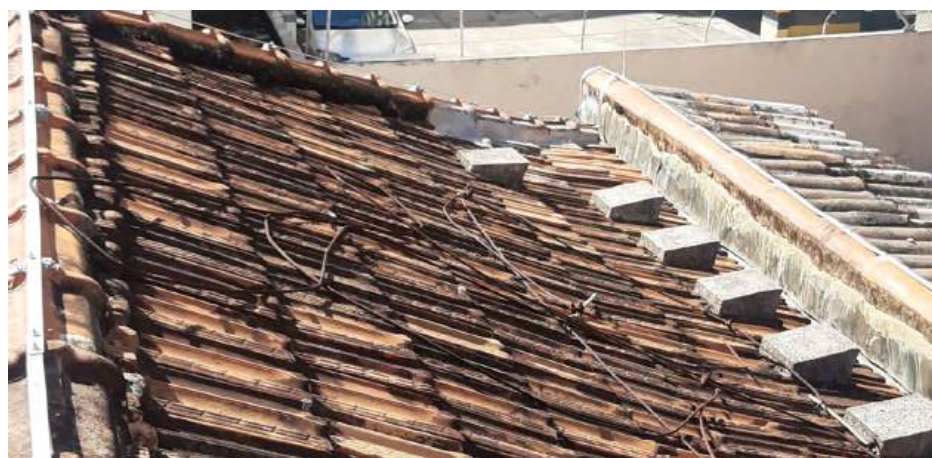
Foto 75: Vista geral da extremidade oposta da platibanda abordada, com cumeeira apresentando excesso de argamassa para fixação de telhas, saia de cobre deteriorada e argamassa de fixação deteriorada na platibanda.

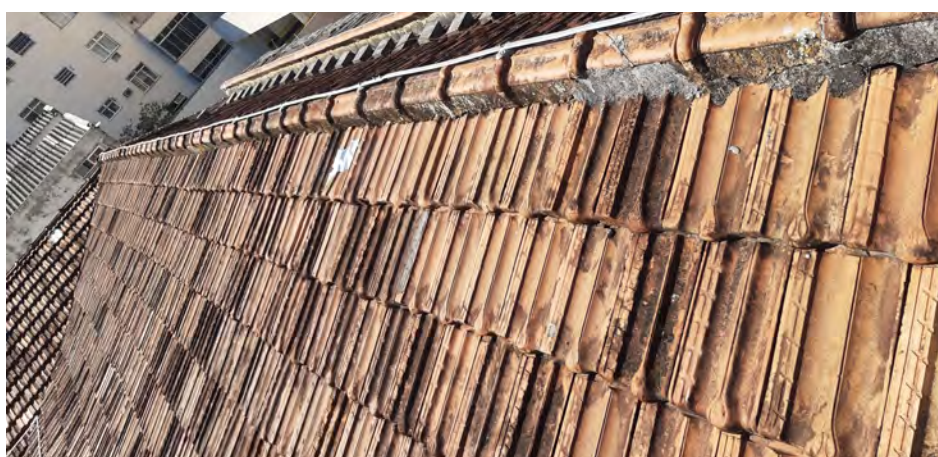
Foto 77: Vista geral da cobertura, em direção ao telhado TE 06, apresentando excesso de argamassa nas telhas da cumeeira e telhas francesas com sujidade e desgastes em geral.

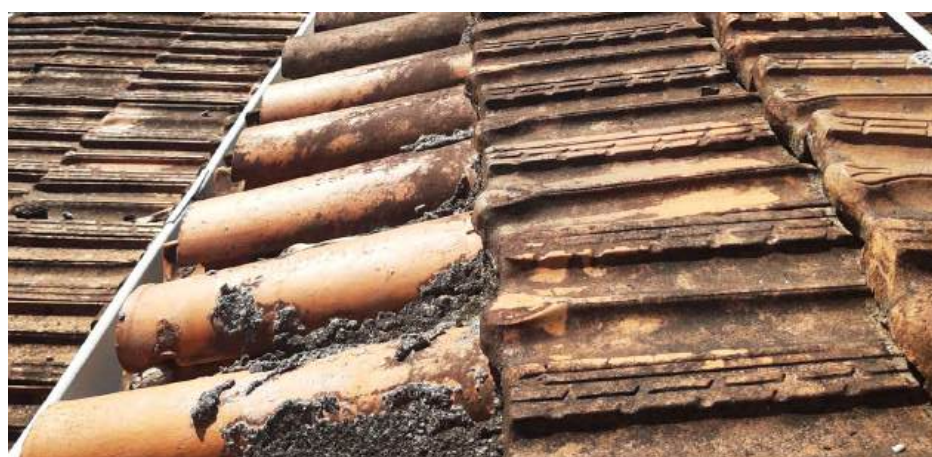
Foto 78: Telhas entre a cobertura TE05 e TE07, referentes a varanda da sala Bahia, que apresentam desgastes, desencaixes e aplicação de argamassa para fixação e vedação de vãos, a fim de evitar infiltração.

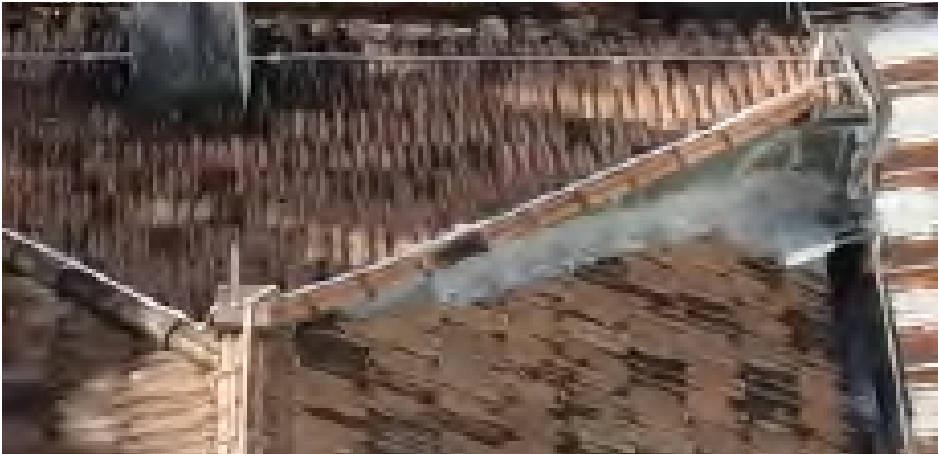
Foto 79: Excesso de manta impermeabilizante no trecho de cumeeira.

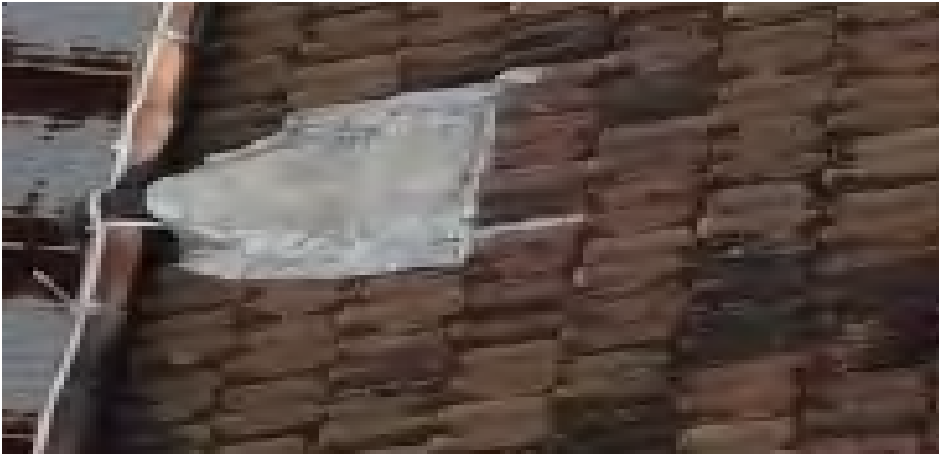
Foto 80: Vedação irregular para o acesso ao interior do telhado pelo corredor de serviço. Este corredor sofre ao longo de toda a sua extensão com problemas de estufamento das paredes e mofo, oriundos da infiltração na parede.

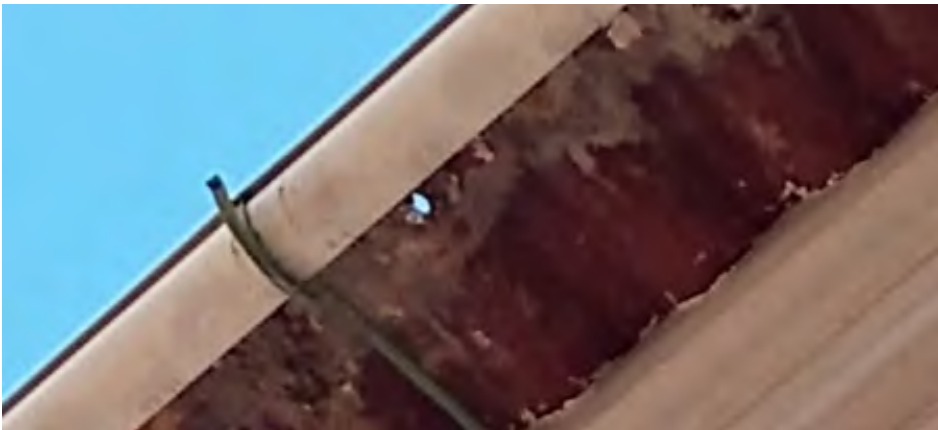
Foto 82 Furo em telha do beiral.

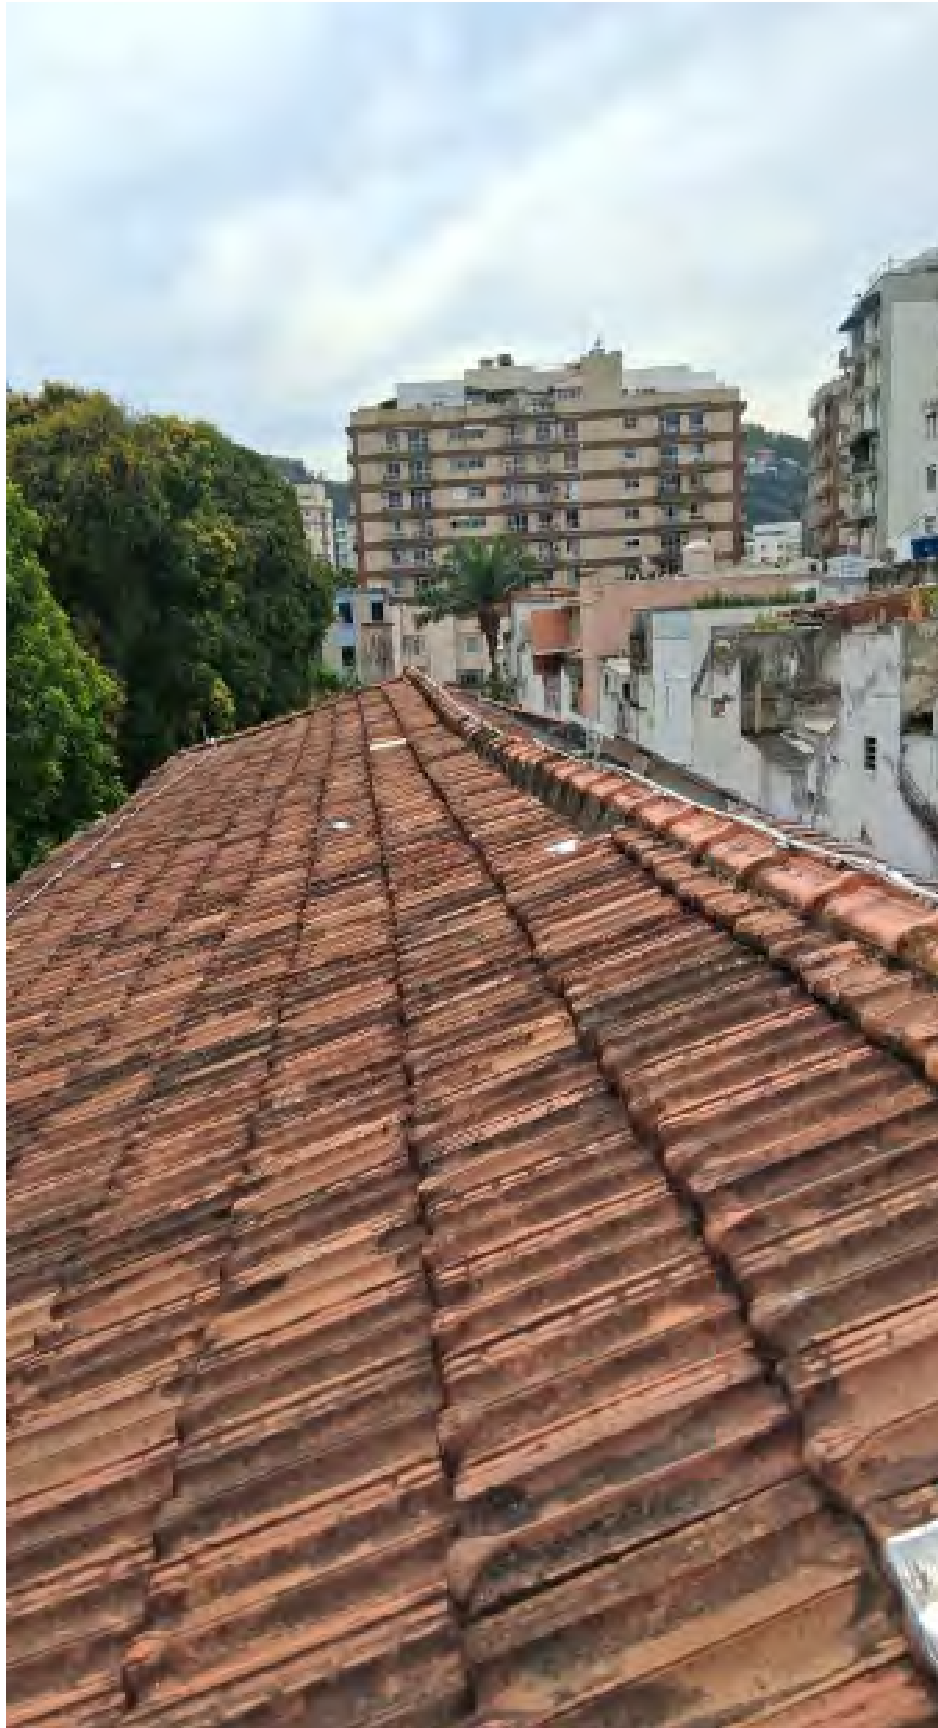
Foto 87: Cumeeira do telhado com trecho de afundamento - vista frontal.

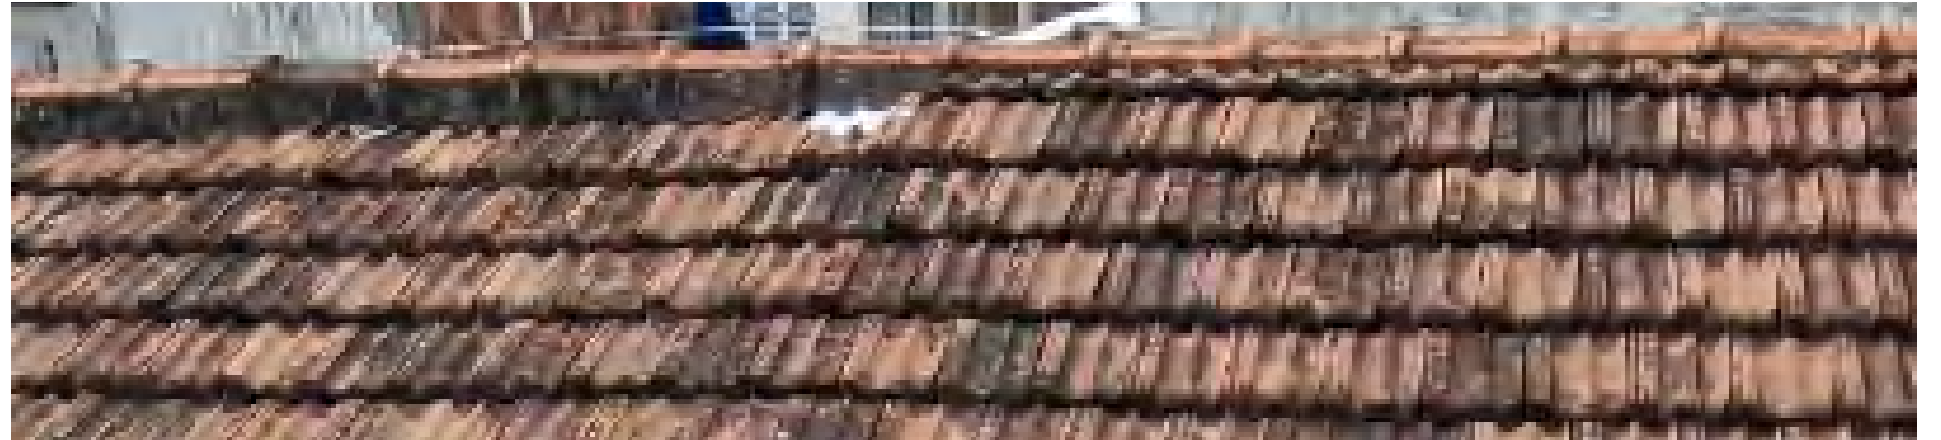
Foto 85: Cumeeira do telhado com trecho de afundamento - vista lateral.

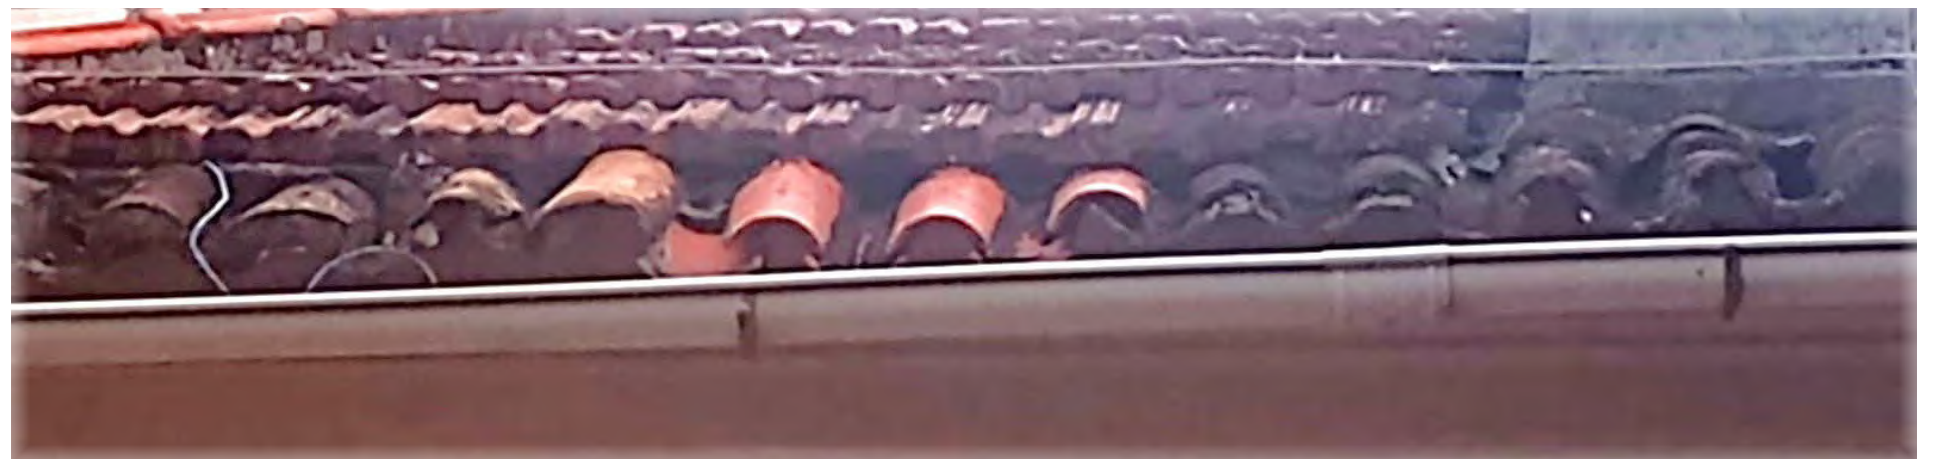
Foto 86: Telhas do beiral do telhado estão cedendo, prestes a se desprenderem. Elas se apoiam na calha aberta em PVC logo abaixo. Algumas telhas estão fragilizadas nas bordas, além da quantidade grande de pátina orgânica em sua superfície.

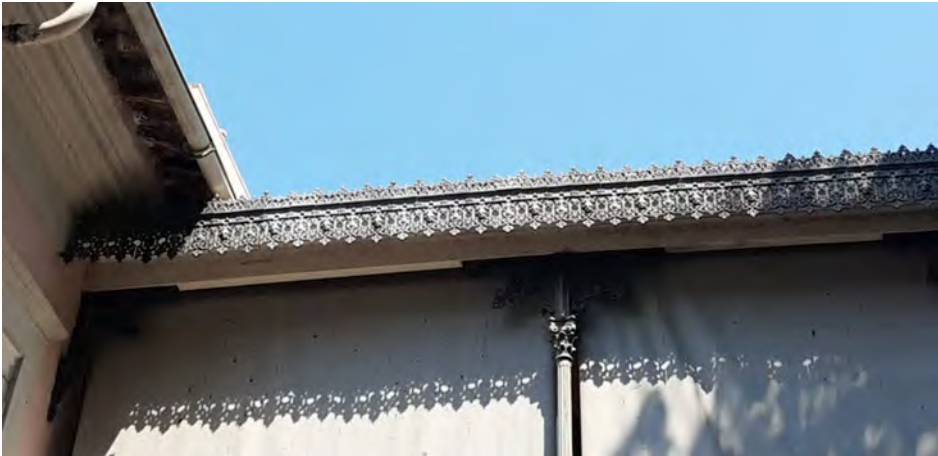
Foto 89: Aproximação do canto esquerdo, local sem proteção adequada, servindo como ponto de infestação de aves.

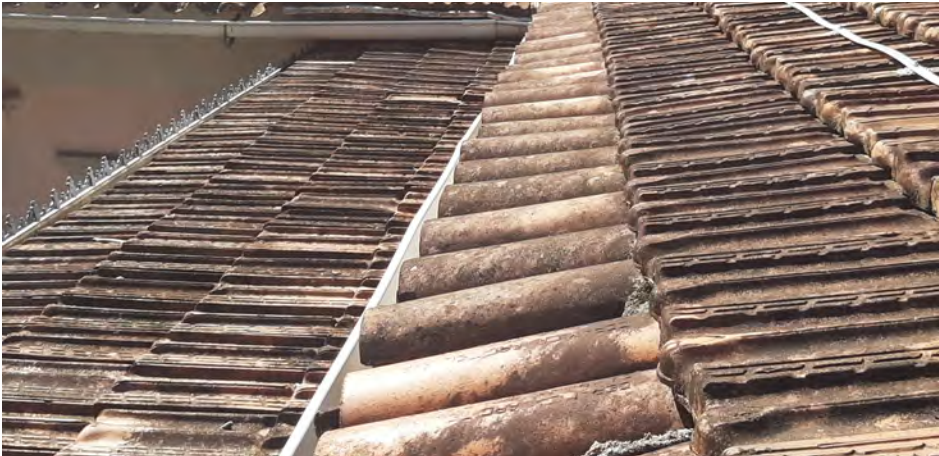
Foto 90: Vista em direção ao encontro entre coberturas TE 05, 06 e 07, com beirais do TE05 degradados e com desencaixe e telhas da cobertura da varanda com sujidades, porém íntegras.

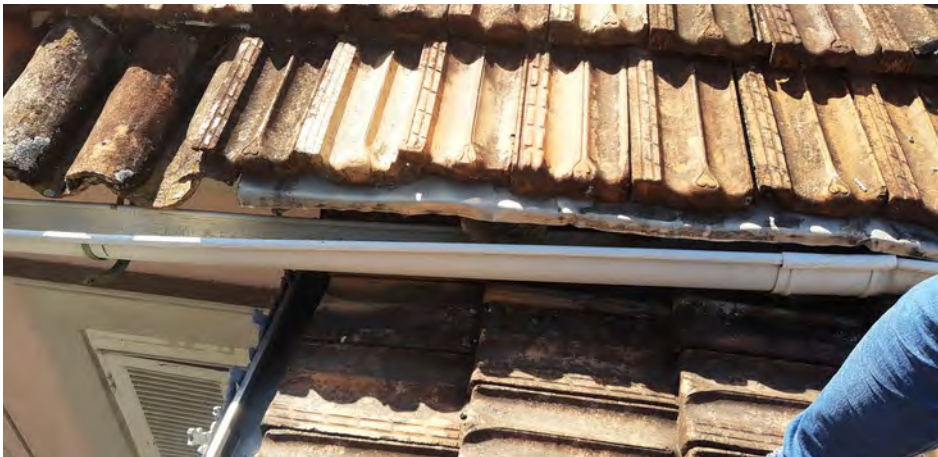
Foto 91: Trecho adjacente ao telhado TE06, mencionado na foto 89. Observa-se a calha em pvc tortuosa e sobreposta pela cobertura, direcionando o escoamento da água para fora.

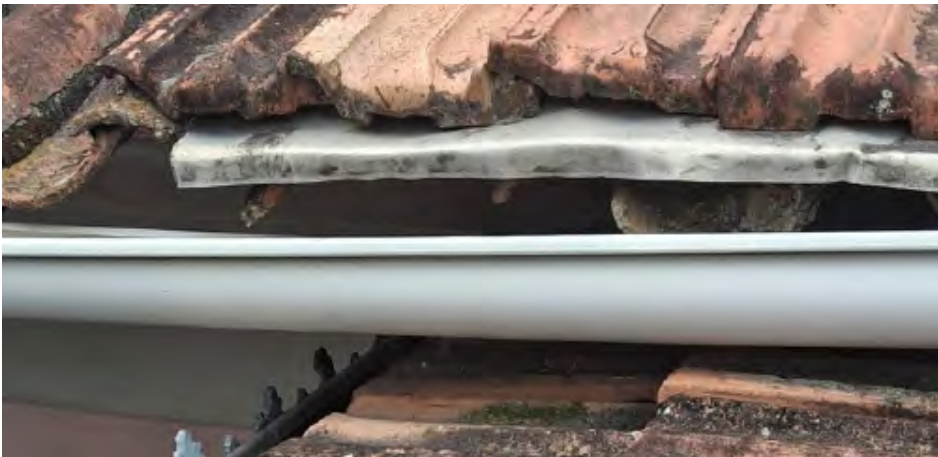
Foto 92: Aproximação do trecho da foto anterior, apresentando as chapas metálicas deterioradas e telhas de beirais, abaixo das telhas francesas, quebradas.

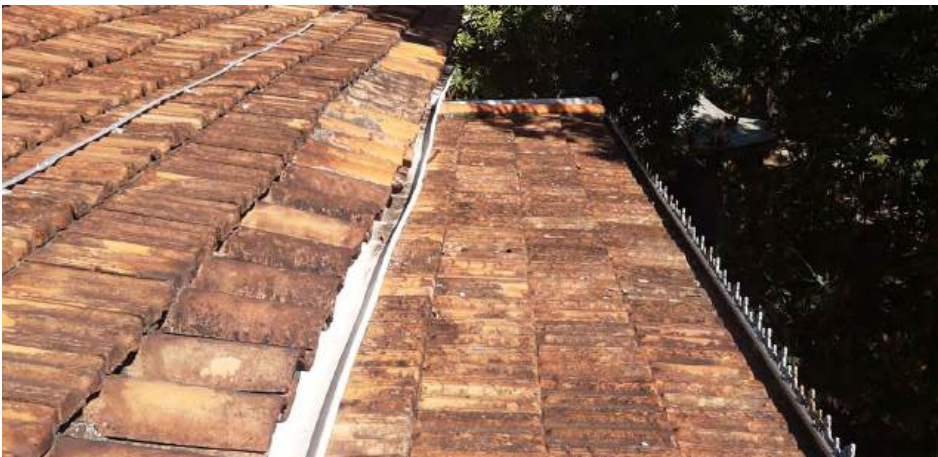
Foto 94: Vista geral da cobertura em direção ao lado direito. Telhas de beirais da cobertura TE 05 em estado de degradação considerável, calha de pvc tortuosa e telhas francesas com sujidades. O trecho abaixo dos beirais também apresenta infestação de aves.

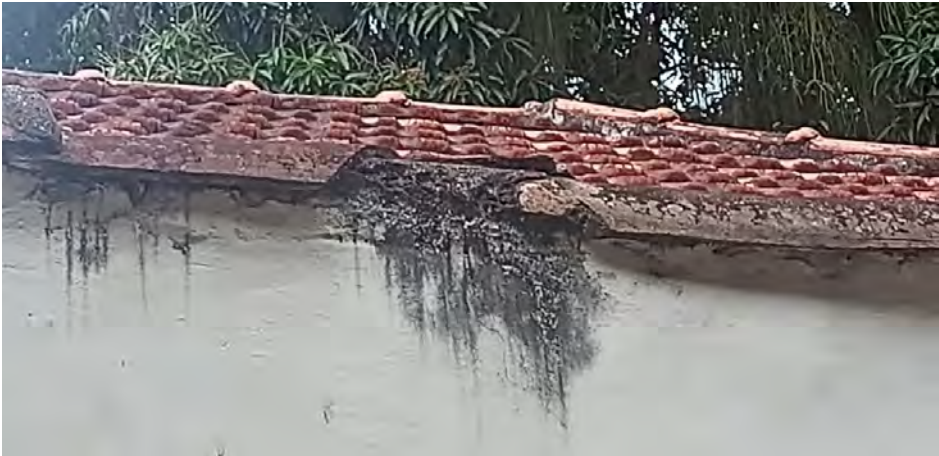
Foto 101: Telas quebradas e/ou faltantes no muro do estacionamento.

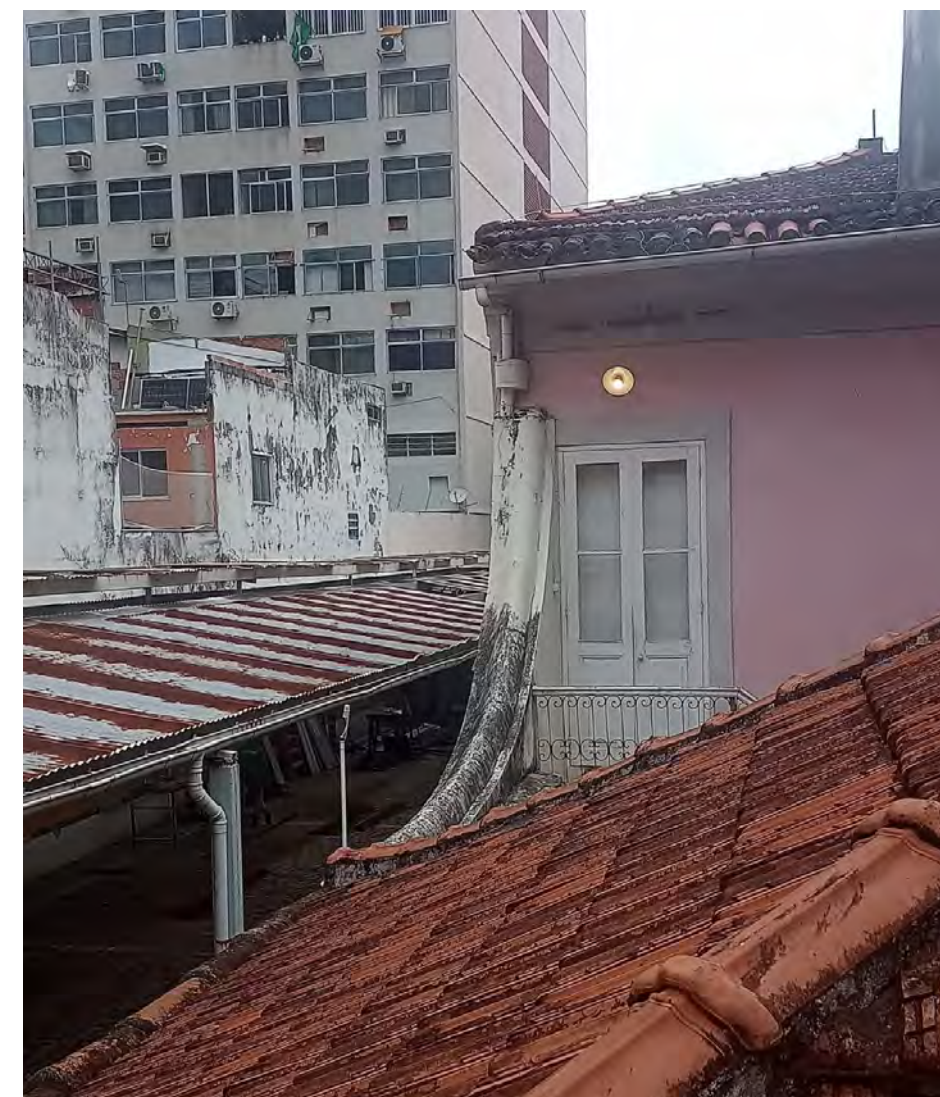
Foto 108: Mancha negra na parede em curva que faz a união do muro com a parede do corredor de serviço da Casa.

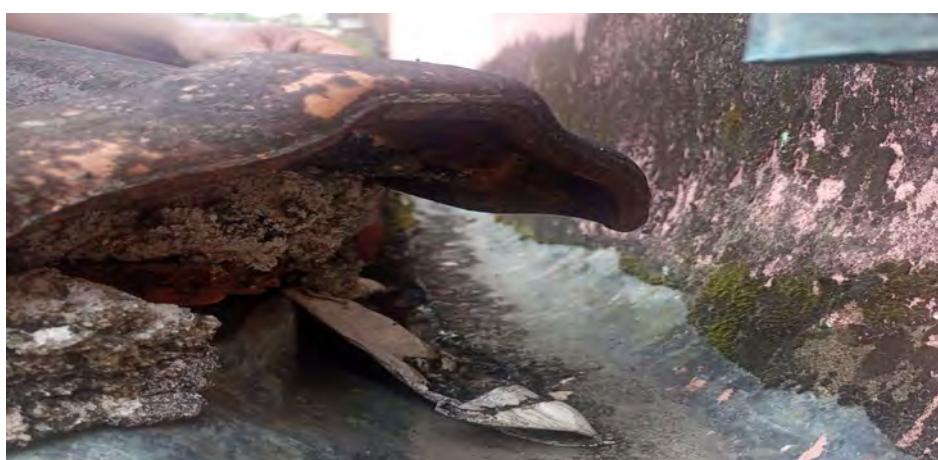
Foto 109: Acúmulos de detritos secos ao longo da calha e restos da subcobertura (tyvek) sob a calha, exposto as intempéries.

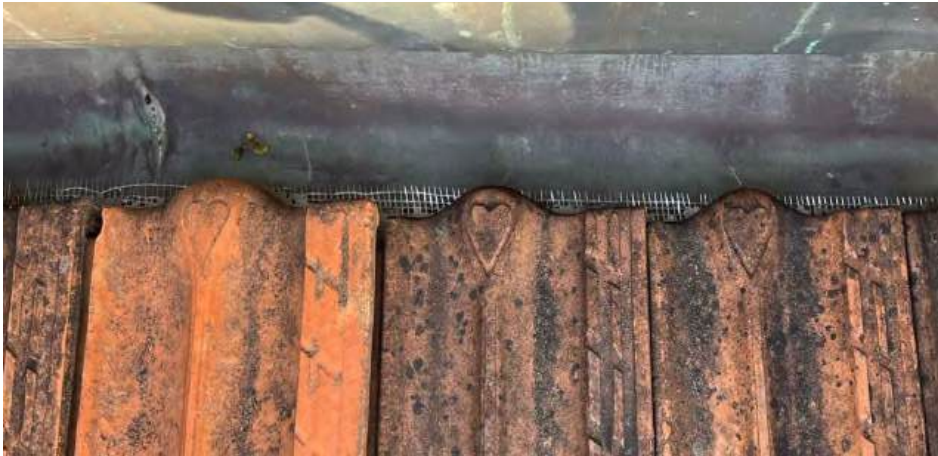
Foto 112: Rebarba da subcobertura (tyvek) sobrando para além das telhas. A falta desse arremate envolvendo o madeiramento pode danificar o conjunto do telhado.

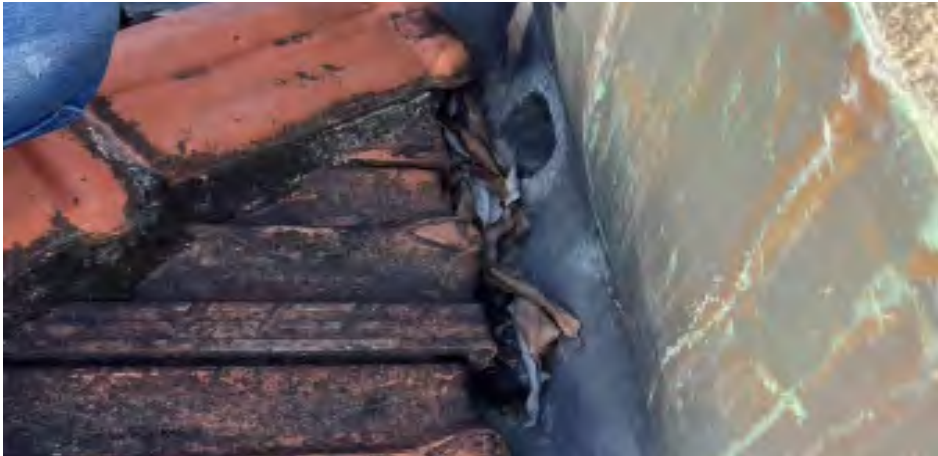
Foto 113: Acúmulo de detritos na calha causado por empoçamento. O tubo de águas pluviais está posicionado de forma lateral, prejudicando o caimento da calha.

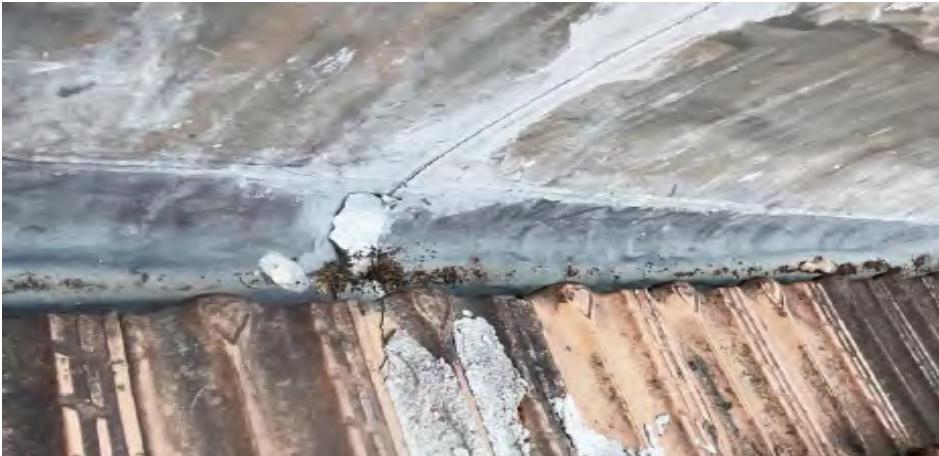
Foto 114: Outro trecho de calha com acúmulo de detritos. Rachadura na platibanda da fachada principal da Cavalaria. Telhas apresentam rachaduras e restos de argamassa.

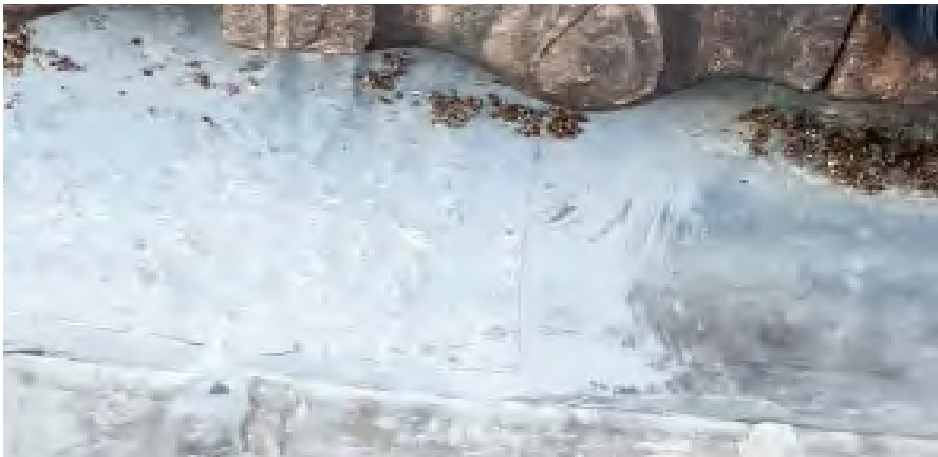
Foto 115: Manta impermeabilizante usada como solução temporária para vedar rasgos na calha.

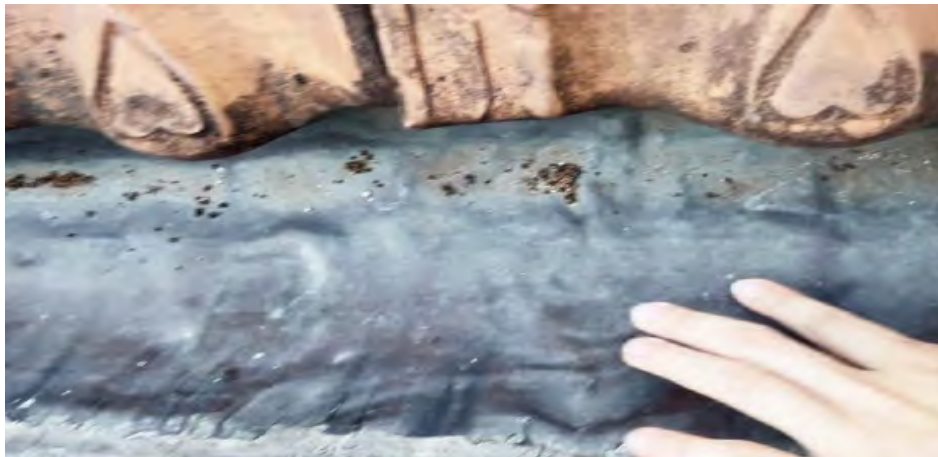
Foto 116: Dilatação (enrugamento) da calha de cobre. Essas rugas são causadas pela exposição as intempéries e podem favorecer o surgimento de trincas e fissuras na calha que podem causar infiltrações no interior da Cavalaria, além do acúmulo de detritos.

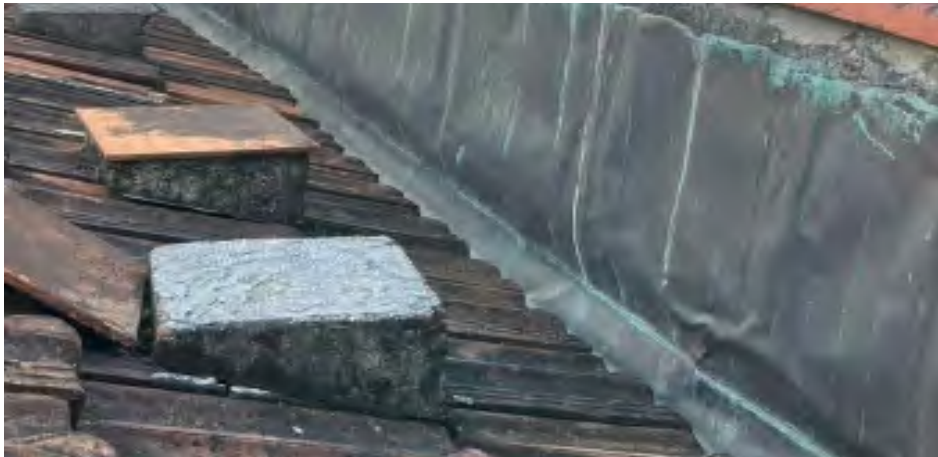
Foto 118: Trecho da saia de cobre deformado devido as intempéries ao longo dos anos. Esse estufamento da saia permite a entrada e acúmulo de água entre a chapa e a platibanda, gerando infiltrações. Além disso, passadiços sem acabamento superior em cerâmica.

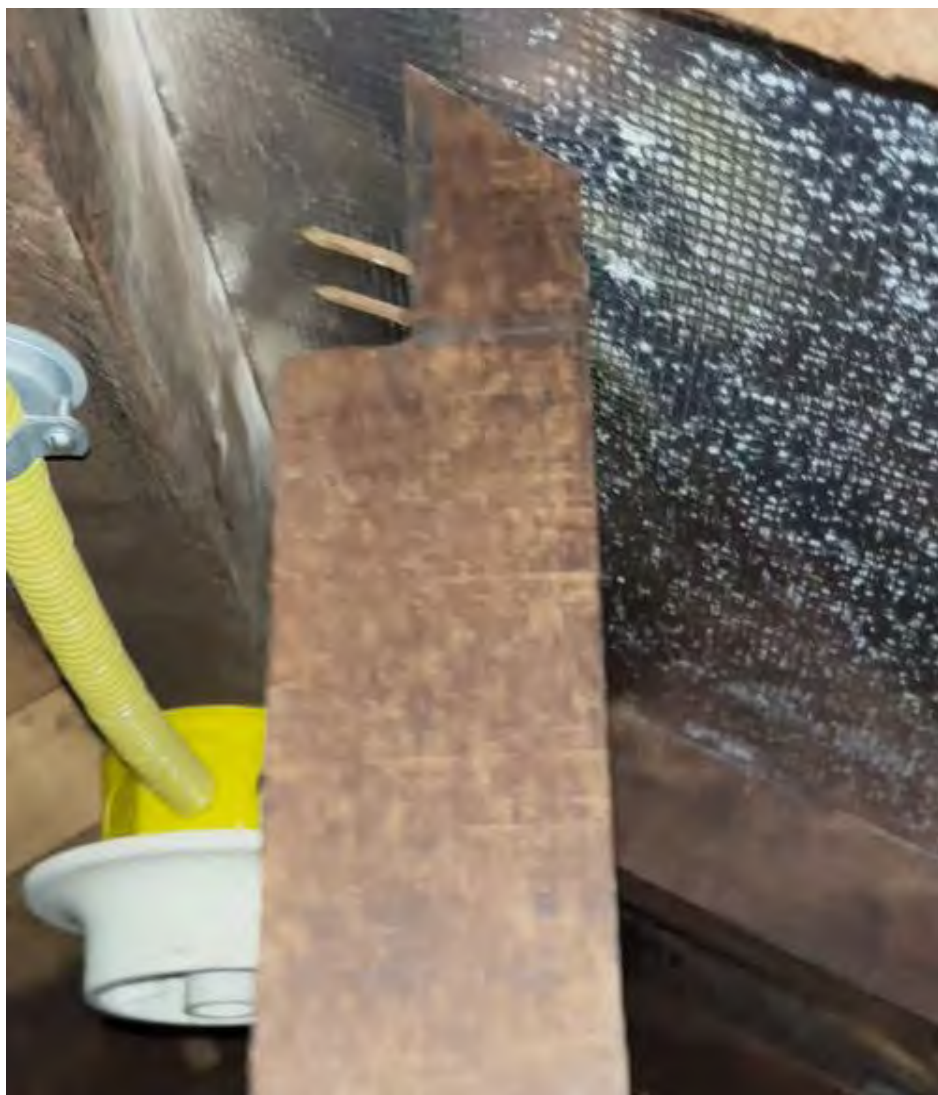
Foto 120: Madeiramento do interior do telhado solto.

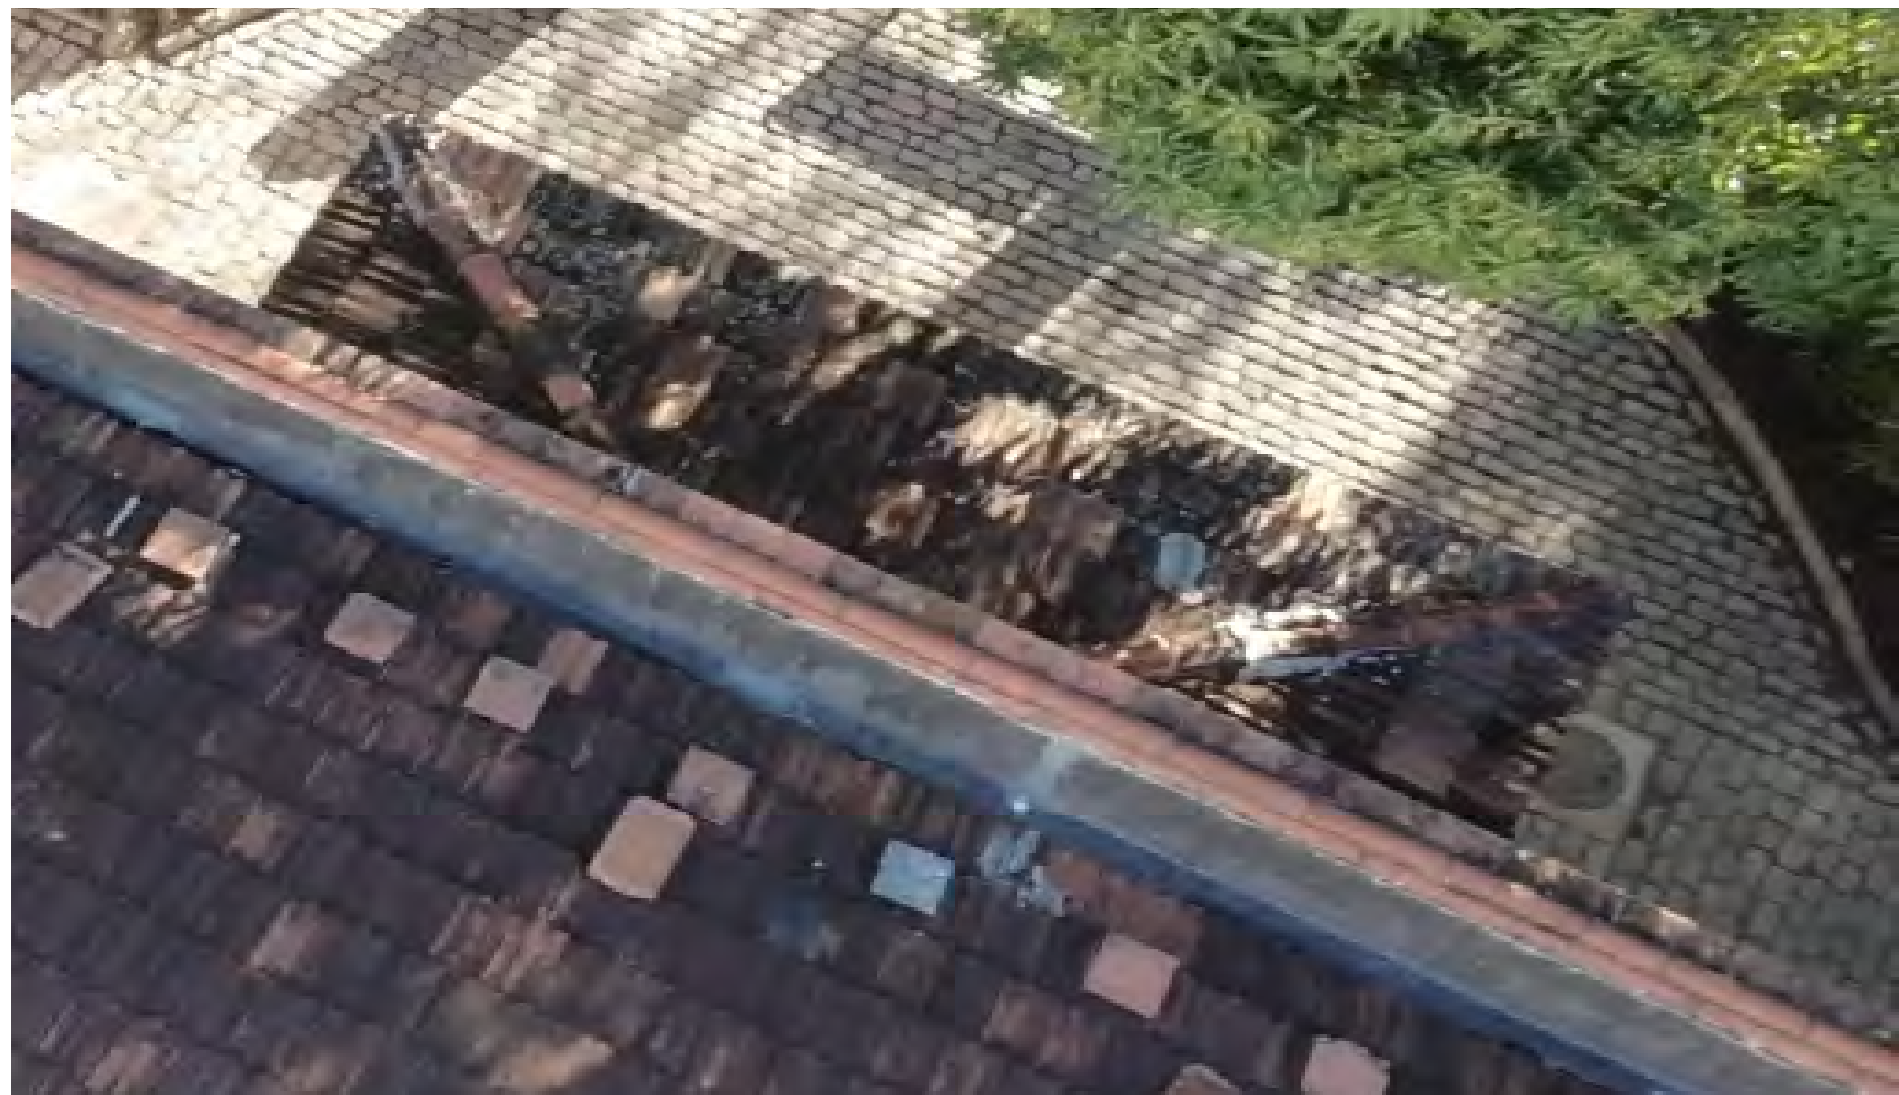
Foto 121: Ausência de algumas telhas no TE10. Algumas outras estão fragilizadas nas bordas devido a queda de frutos das árvores. Espaço sem telhas preenchido com argamassa e com mancha negra. No TE09, passadiços soltos e/ou sem acabamento em cerâmica.

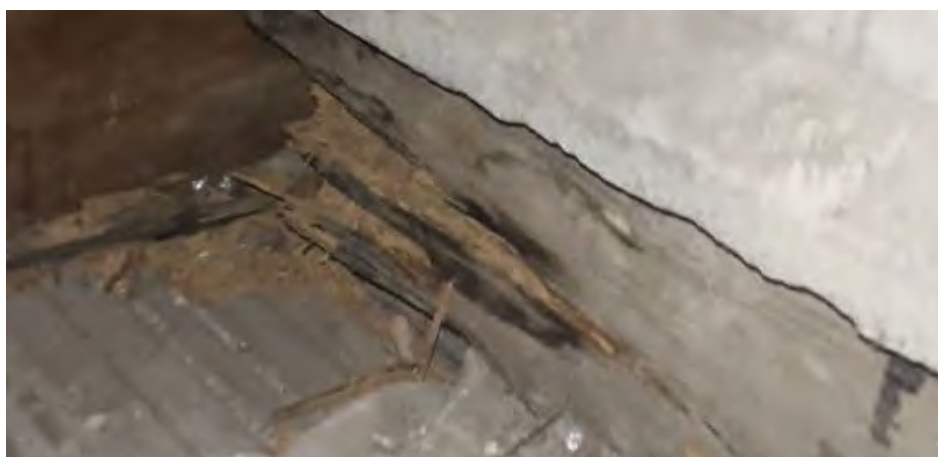
Foto 122: Barrote de madeira que sustenta a caixa d'água desativada no interior do telhado da cavalaria está apodrecido.

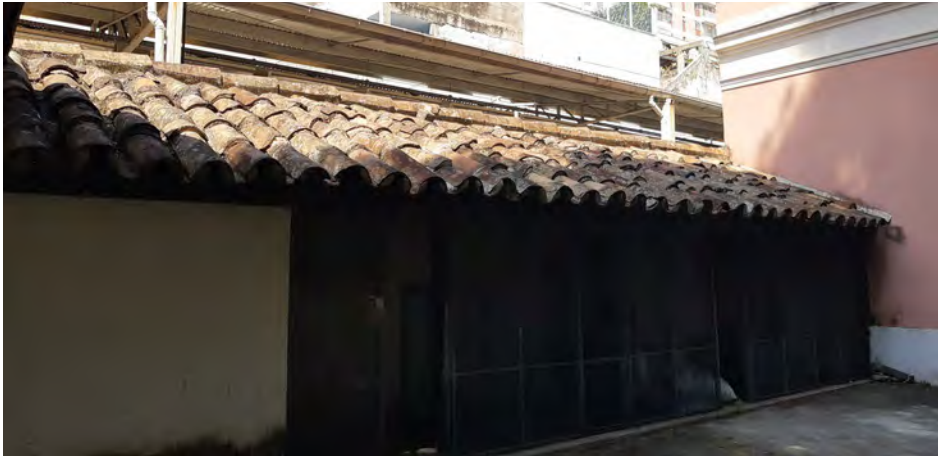
Foto 123: Vista geral da área do antigo canil, após remoção de vegetação presente em fotos seguintes.

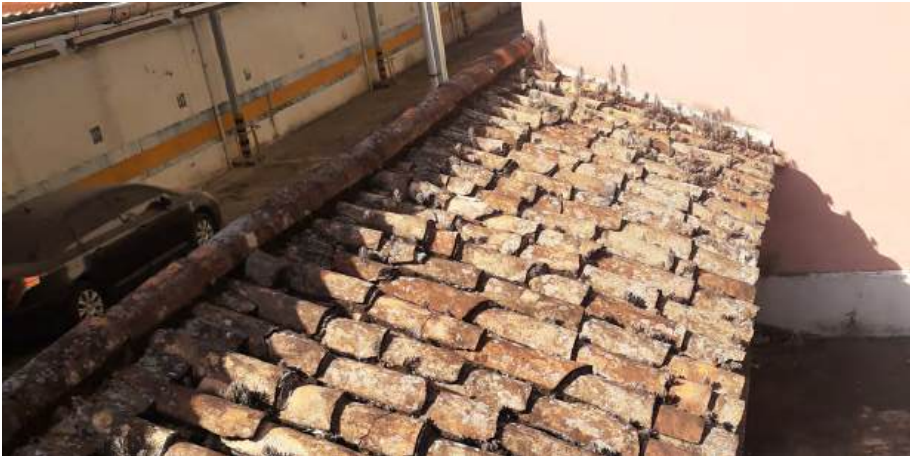
Foto 124: Vista de parte da cobertura do canil, apresentando telhas originais mas em estado avançado de deterioração, como quebras e pátina orgânica. Foto tirada antes da remoção da vegetação.

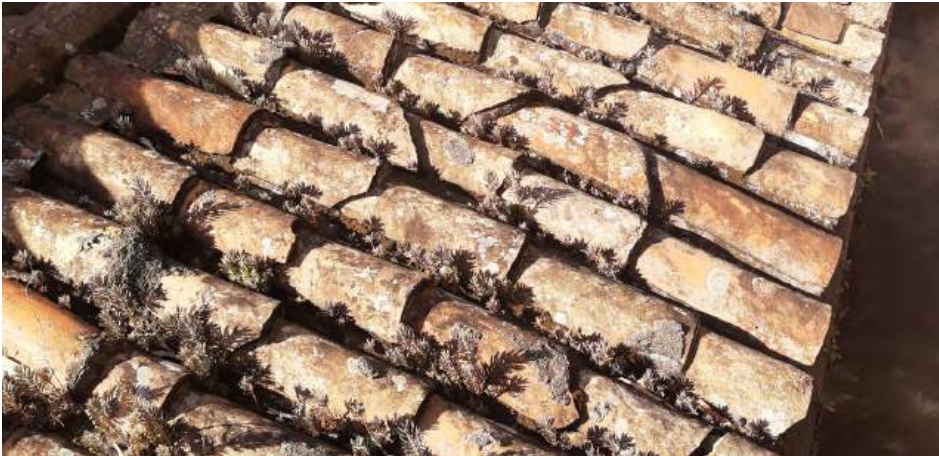
Foto 125: Foto aproximada da cobertura, observando com mais detalhes os danos apontados.

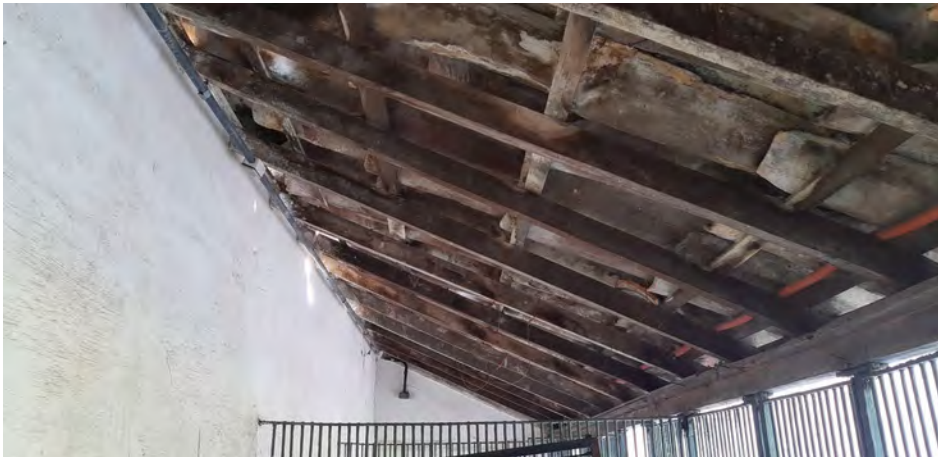
Foto 126: Estado avançado de degradação da estrutura, com trechos com mofo branco e umidade. Parte inferior das telhas também com degradação avançada.

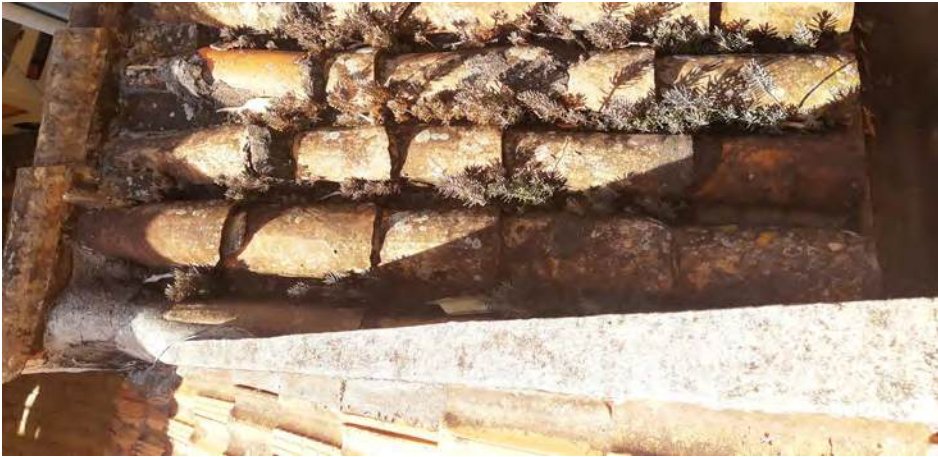
Foto 127: Lateral adjacente ao TE12, apresentando os danos apontados na foto 124.

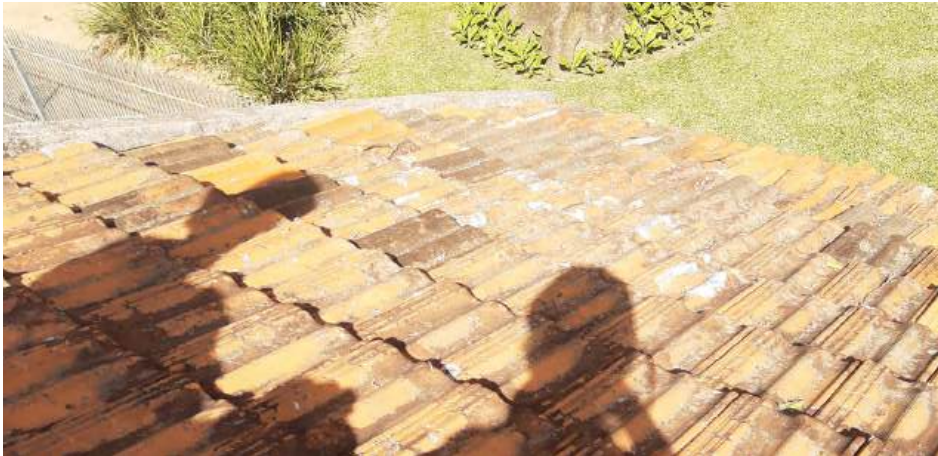
Foto 129: Lateral da cobertura em direção ao jardim, com telhas francesas com desgastes, pátina organica considerável e peças desencaixadas após troca por quebra, resultante da queda de fruto de árvore próxima, o que permite entrada de água.

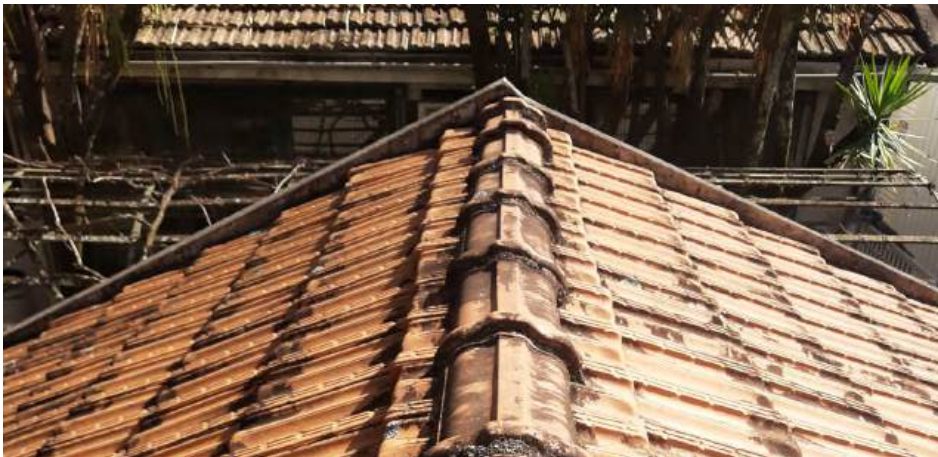
Foto 132: Cumeeira direcionada para o TE13, com excesso de argamassa para fixação com ressecamento.

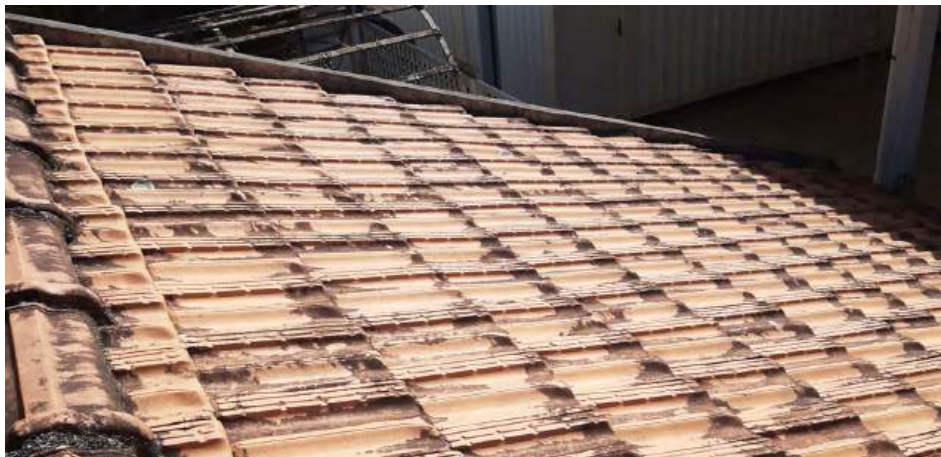
Foto 133: Cobertura em direção a garagem, com telhas apresentando sujidades e leve pátina orgânica.

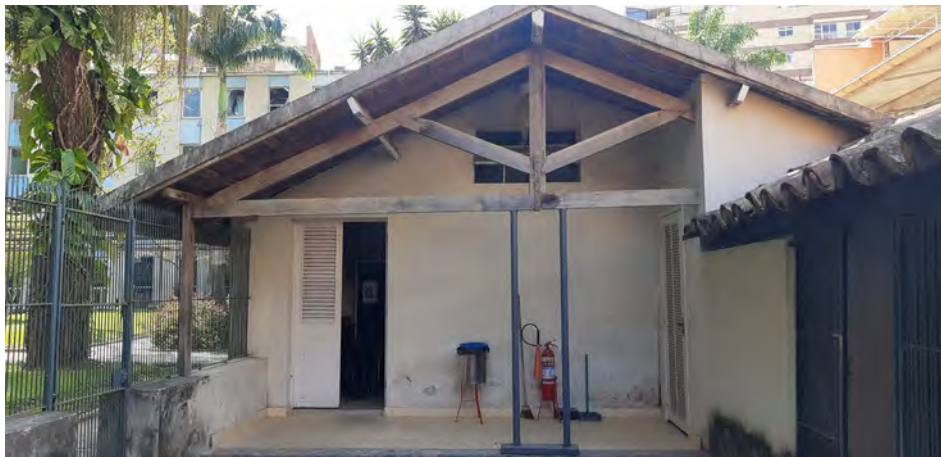
Foto 135: Tesoura da cobertura com escoramento emergencial. Ver detalhe xy.

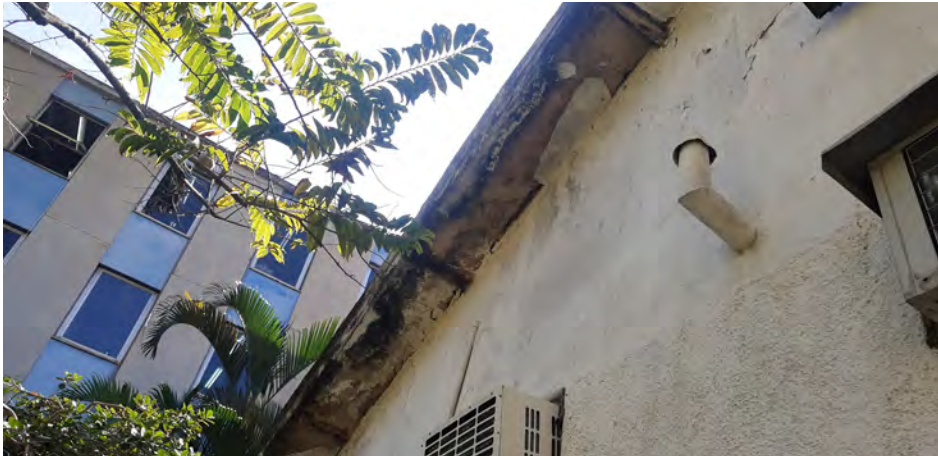
Foto 136: Parte posterior do telhado, com estrutura em madeira com desgastes avançados e com pedaços faltantes, e argamassa de revestimento do beiral deteriorado e expondo o madeiramento em alguns trechos.
