# Caderno de mapeamento de danos

Plano de conservação e restauração das coberturas do Museu Casa  
de Rui Barbosa e seu jardim histórico

Orientação: Marcia Furriel Ramos Gálvez  
Bolsistas: Aline Gil Spargoli e Beatriz Guimarães Costa

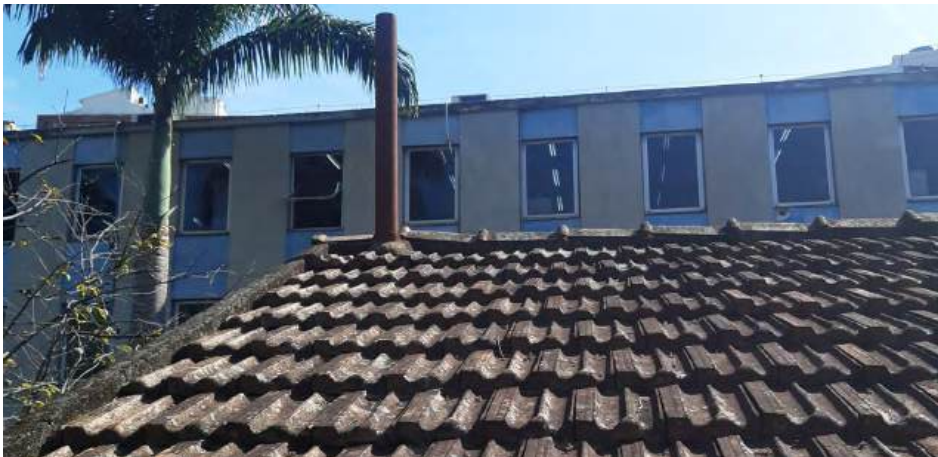
Foto 138: Vista de trecho da cobertura em direção a cumeeira, apresentando telhas com sujidades e pátina orgânica. O acabamento lateral das telhas de cumeeira em argamassa apresenta ressecamento e risco de porosidade.

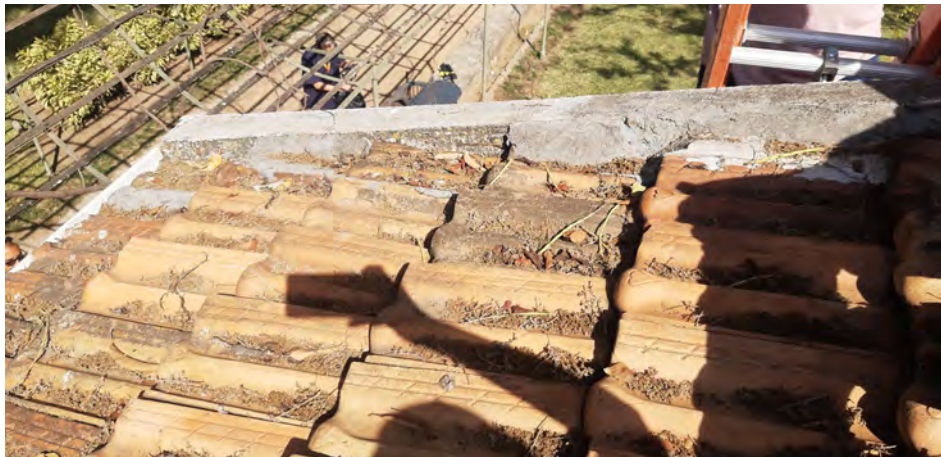
Foto 141: Aproximação de trecho apresentado na foto 139, observando a aplicação de argamassa irregular. Diferenciação de telhas novas e antigas com desencaixe entre peças por desconcontro sutil nas dimensões das telhas e acúmulo de detritos proveniente das árvores.

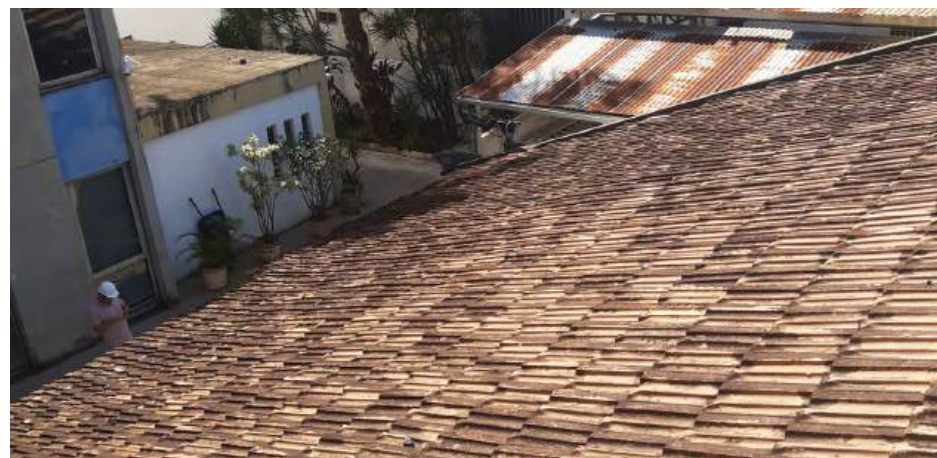
Foto 145: Trecho aos fundos da cobertura, com telhas francesas apresentando sujeira e parte com elevação acima do nível do restante, provavelmente por conta de afundamento do madeiramento estrutural.

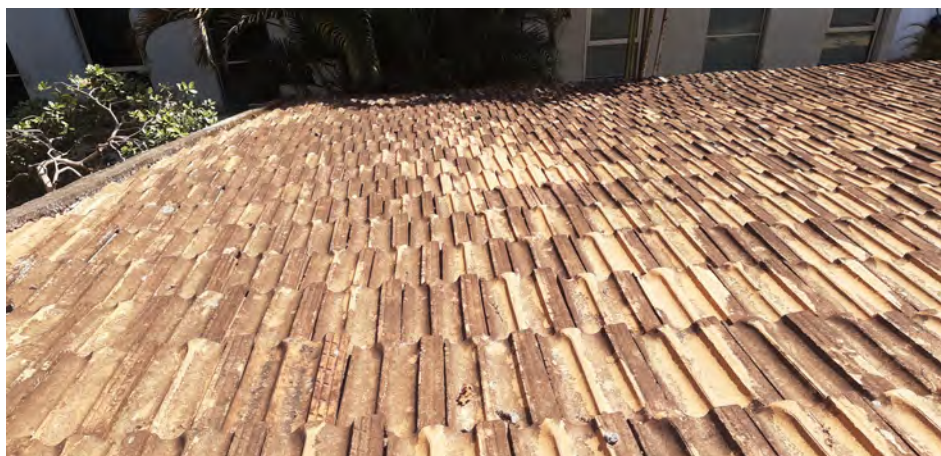
Foto 146: Continuidade do trecho da foto anterior, apresentando telhas também com sujeiras e vão entre peças após substituição por modelos com sutis diferenças nas dimensões.

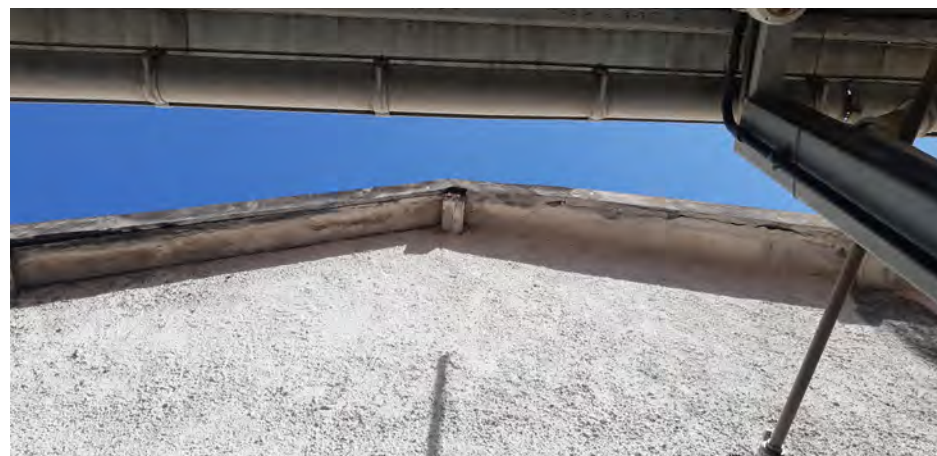
Foto 148: Continuidade do trecho da foto anterior, com madeiramento da cumeeira e beiral esquerdo com desgaste mais severo em relação ao observado na foto 147.

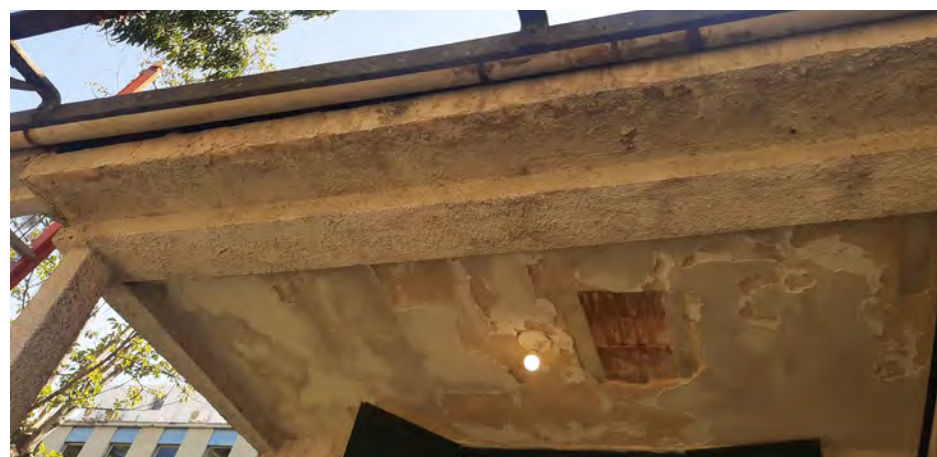
Foto 151: Laje abaixo da cobertura, com machas de umidade e perda da camada de revestimento.

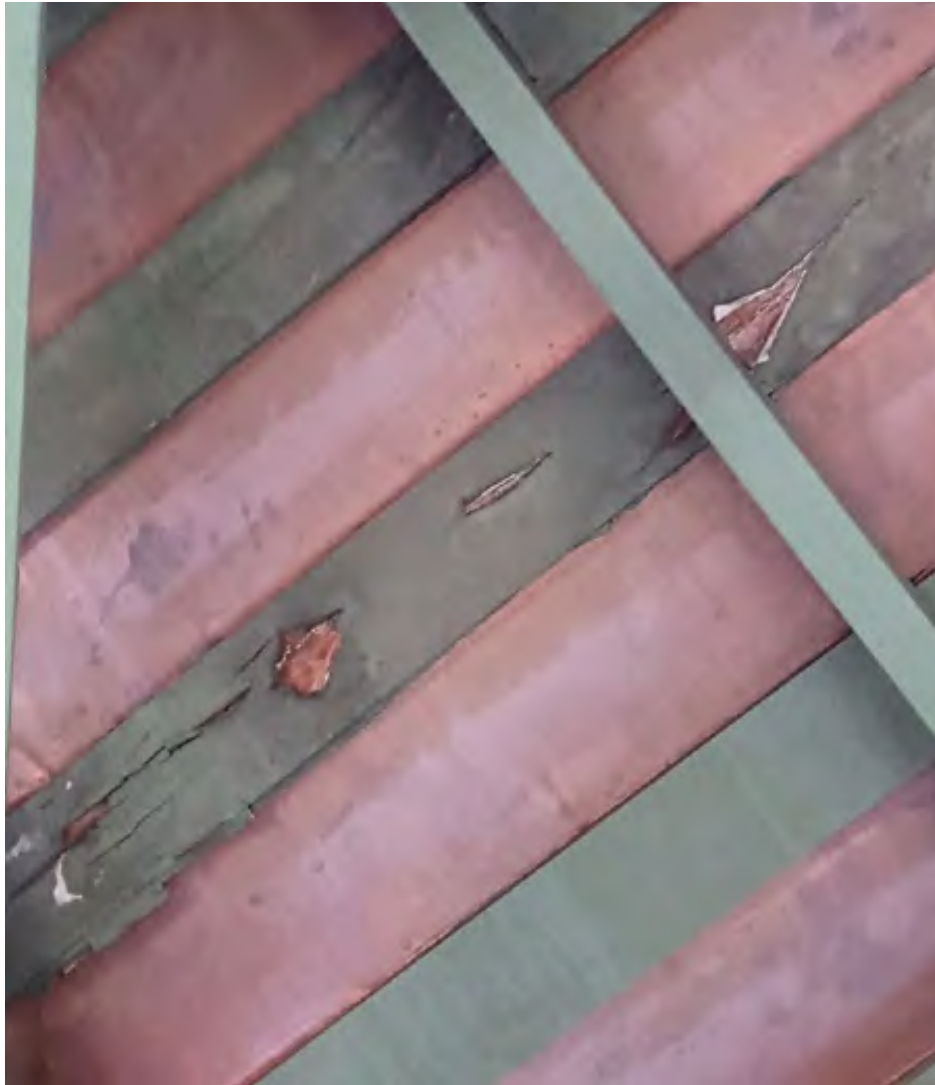
Foto 152: Madeiramento interno do quiosque apresenta pontos de desgaste. Isso provoca problemas com relação a fixação dos pregos que conectam as telhas de cobre a estrutura de madeira.

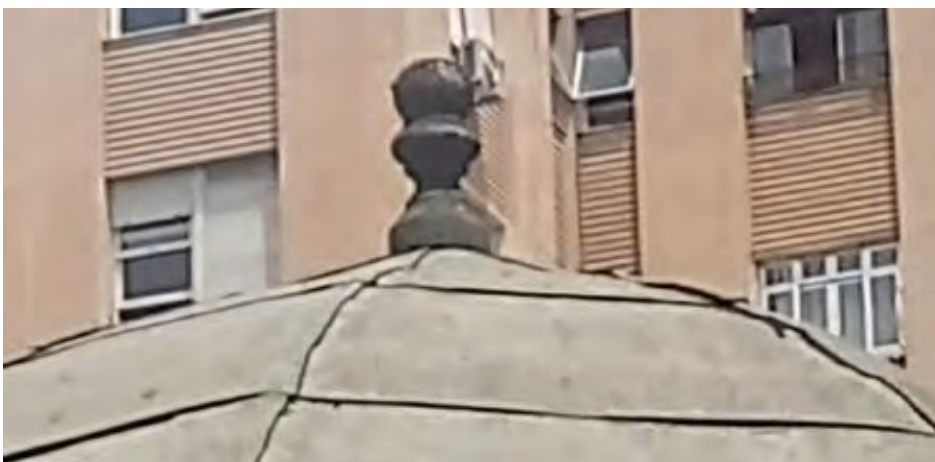
Frestas no encontro das chapas ao longo do quiosque que podem causar infiltrações  
Fotos 153 e 154

Foto 153: Adorno de união das chapas do Quiosque apresenta desgastes na pintura e no suporte.

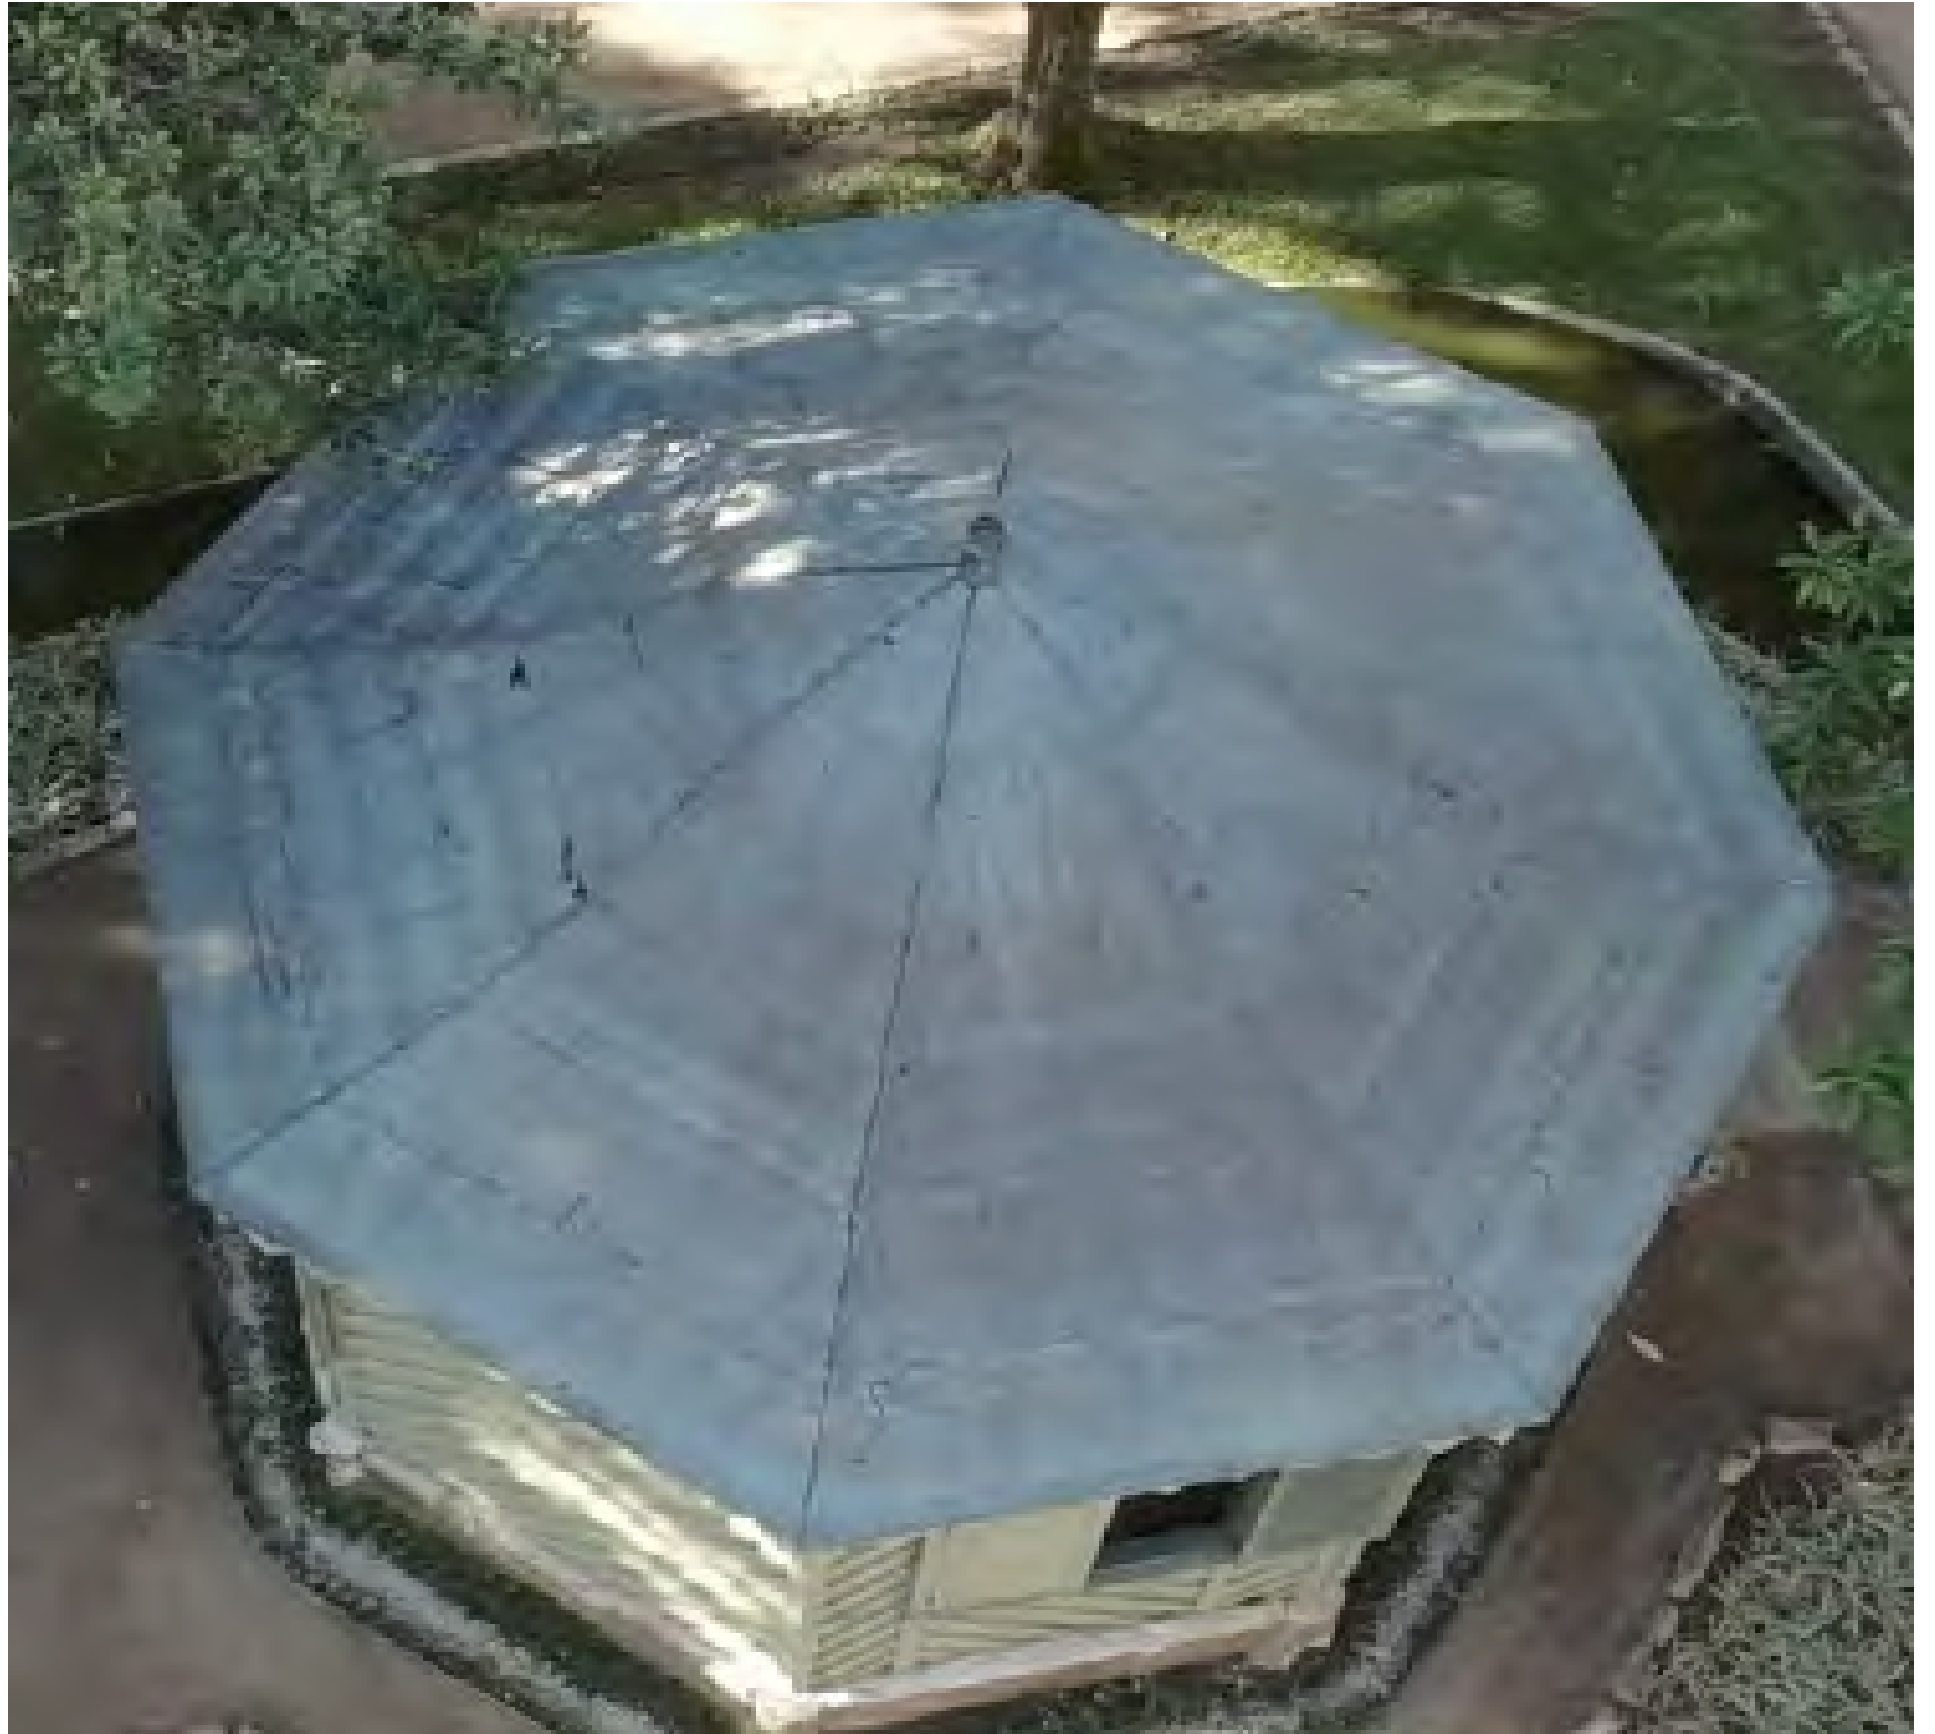
Pregos de fixação das chapas ao longo do quiosque em mau estado e sem fixador para vedação total  
Fotos 154 a 156

Foto 154: As chapas de cobre da cobertura estão com a pintura desgastada pelo tempo. Pode ser observado também que existem vãos entre chapas, o que favorece a entrada de água no interior do quiosque e a formação de goteiras.

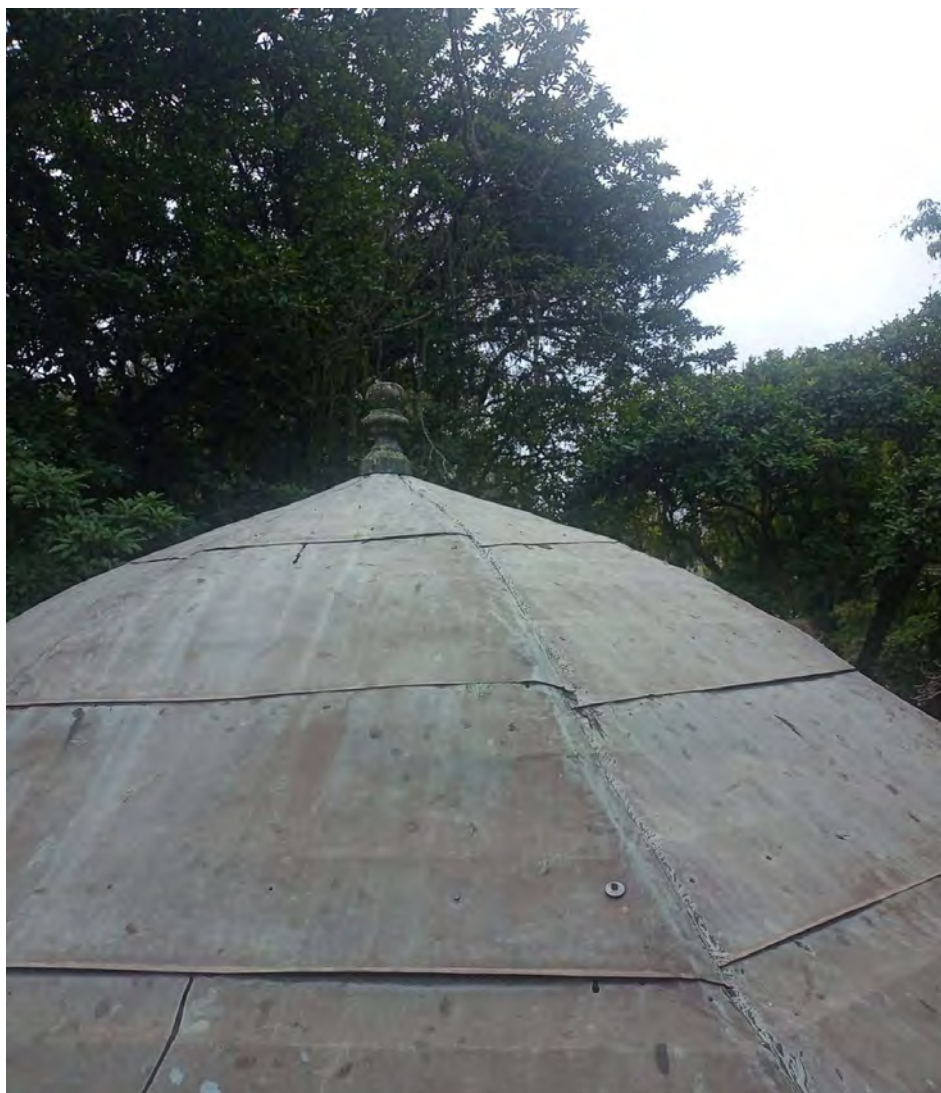
Foto 155: Chapas de cobre do telhado do quiosque estão mal fixadas em alguns trechos. Esses vãos entre chapas permite a entrada de água e o apodrecimento do madeiramento interno da cobertura.

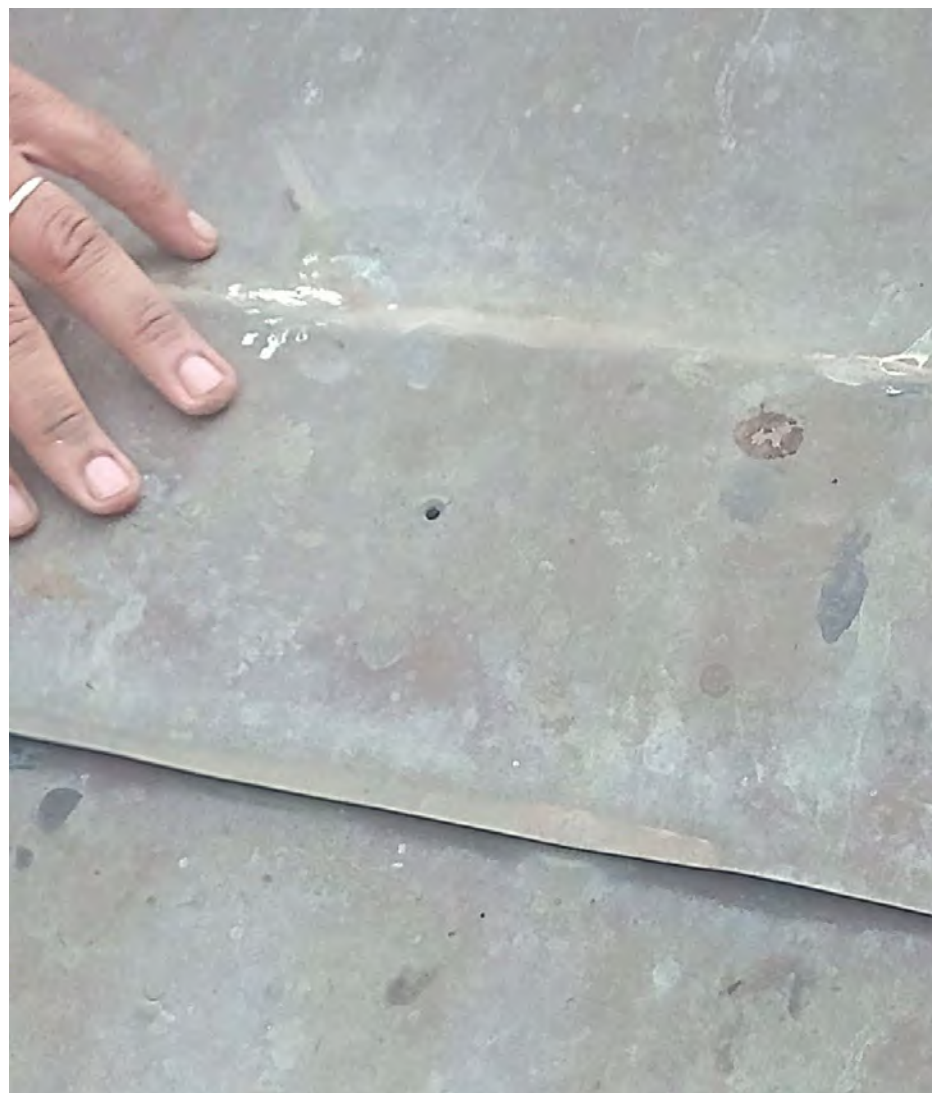
Foto 156: Os pregos que fazem a fixação das chapas de cobre estão se desprendendo por má fixação ao madeiramento interno da cobertura. O madeiramento está apodrecido em alguns pontos e devido as repetidas tentativas de recolocação dos pregos, a madeira já está desgastada.

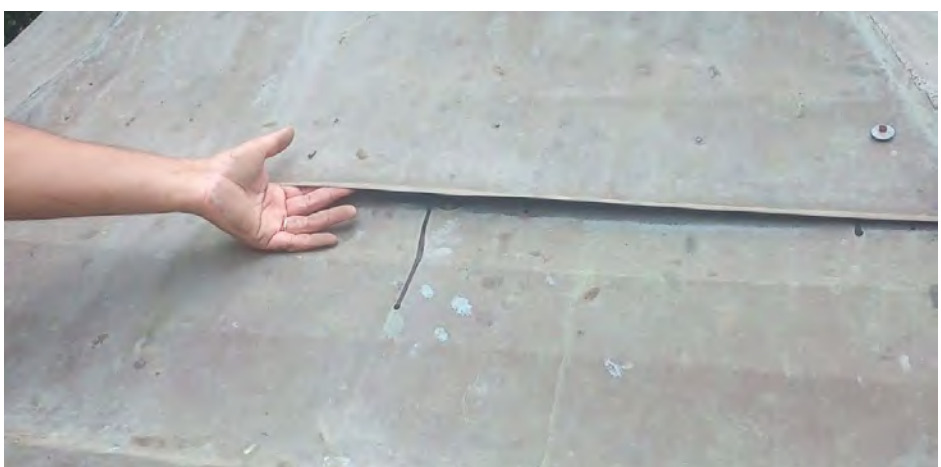
Foto 157: Falta de fixação entre as telhas de cobre da cobertura do quiosque.
