PREFEITURA MUNICIPAL DE BRAGANÇA PAULISTA

### **ESTUDO TÉCNICO PRELIMINAR**

CONTRATAÇÃO DE EMPRESA ESPECIALIZADA PARA A EXECUÇÃO DE SERVIÇOS DE CONTENÇÃO E ESTABILIZAÇÃO DE TALUDES, ENCOSTAS E ÁREAS DE RISCO, COM FORNECIMENTO DE MATERIAIS, MÃO DE OBRA E EQUIPAMENTOS, EM DIVERSOS LOCAIS DO MUNICÍPIO DE BRAGANÇA PAULISTA

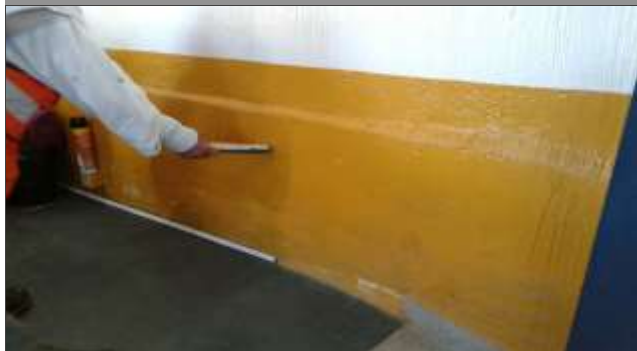
Foto: 1767956427093.jpg ID: 11  
Detalhe para marca de água, Detalhe para nível de atingimento

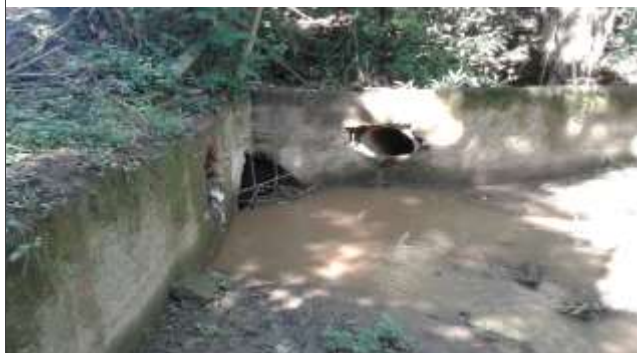
Foto: 1767958284706.jpg ID: 14  
Visão geral da drenagem, Detalhe do canal, detalhe para intervenções no canal

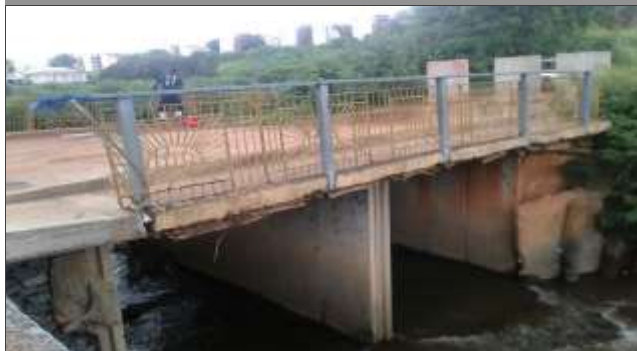
Foto: 1767892028695.jpg ID: 11  
detalhe para intervenções no canal

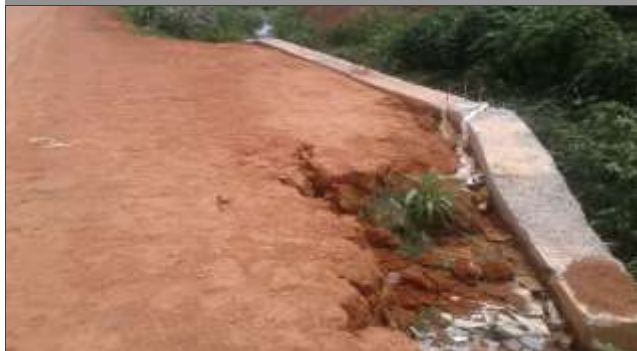
Foto: 1767889527995.jpg ID: 11  
detalhe para intervenções no canal

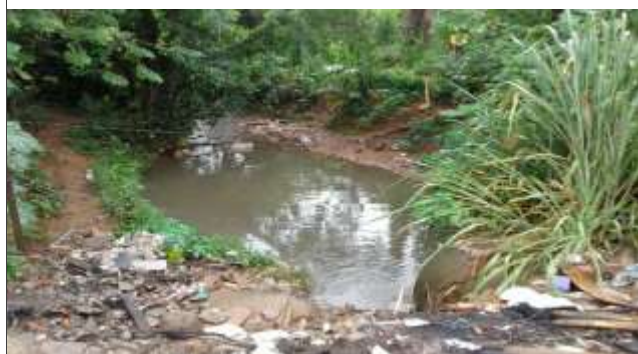
Foto: 1768306934863.jpg ID: 12  
Visão geral da drenagem

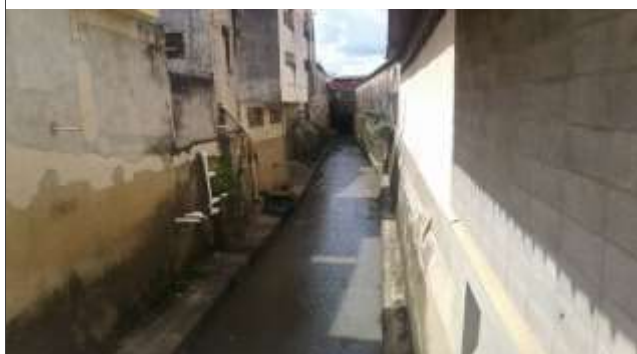
Foto: 1768234547209.jpg ID: 12  
Detalhe do canal

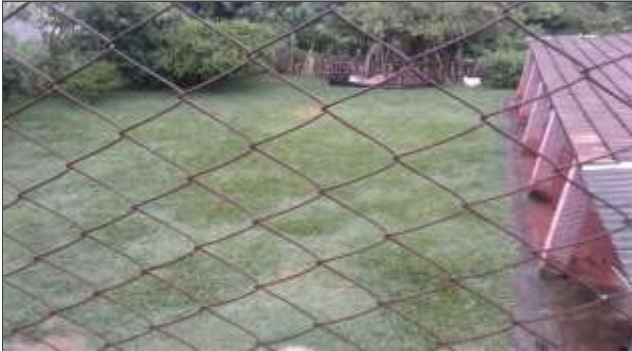
Foto: 1768302900775.jpg ID: 11  
Limite da área atingida pelo processo

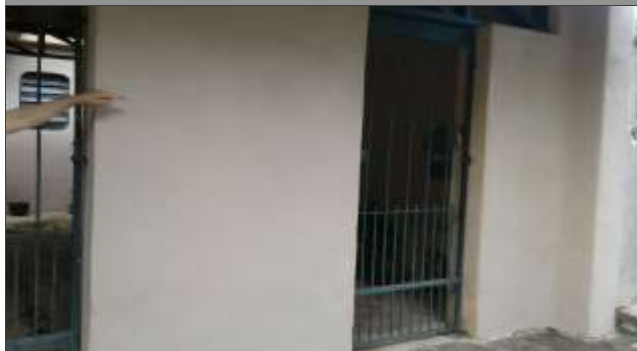
Foto: 1767977062944.jpg ID: 11  
Detalhe para nível de atingimento

- ☒ Controle da drenagem superficial e erosão do solo (melhoria na infiltração, disciplinamento das águas, estabilização de taludes)
- ☐ Intervenções no canal para redução da vazão (recomposição do canal ou modificações na forma e trajeto; exige estudos hidrológicos e projetos específicos)

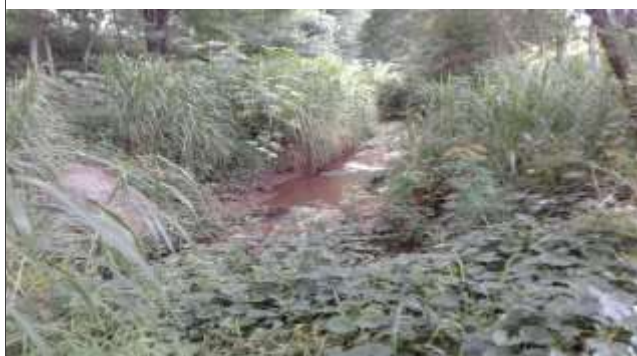
Foto: 1767978443184.jpg ID: 12  
Visão geral da drenagem

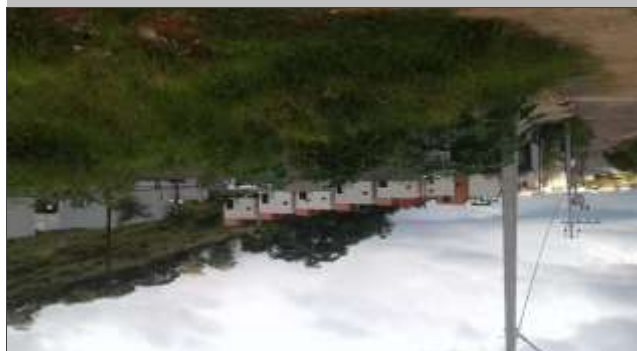
Foto: 1767818229224.jpg ID: 11  
Visão geral do setor, Moradia sujeita a risco de escorregamento
