Obra: **Passarela Sete de Setembro –  
Franco da Rocha/SP**

Ass.: **Inspeção especial e projeto de  
recuperação de OAE.**

**Relatório I – Patologia.**

**INSPEÇÃO ESPECIAL DE OBRA DE ARTE ESPECIAL  
PASSARELA SETE DE SETEMBRO  
FRANCO DA ROCHA / SP**

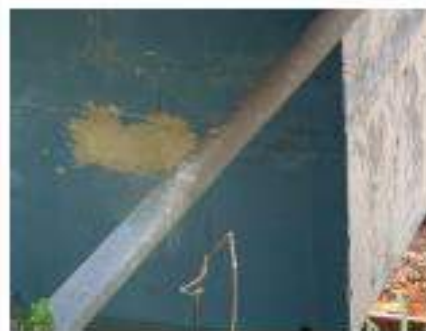
Foto 12: fechamento dos furos com aploamento dos agregados e aplicação de graute de 70,0 Mpa.

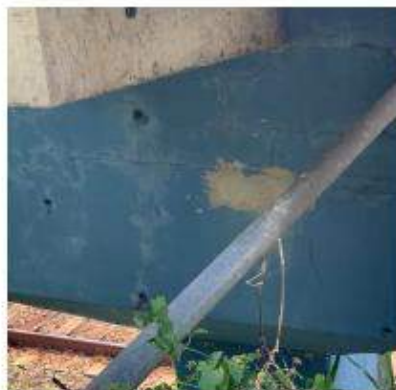
Foto 13: após o apiloamento dos agregados e graute, fechamento dos furos.
