## **ANEXO II – TABELAS DE ANOMALIAS**

Viaduto Josias Luz - Franco da Rocha/SP.

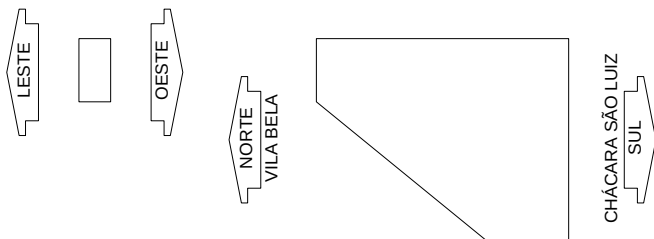
## MURO DE ALA - AL2

NOTA: PEÇA ATERRADA

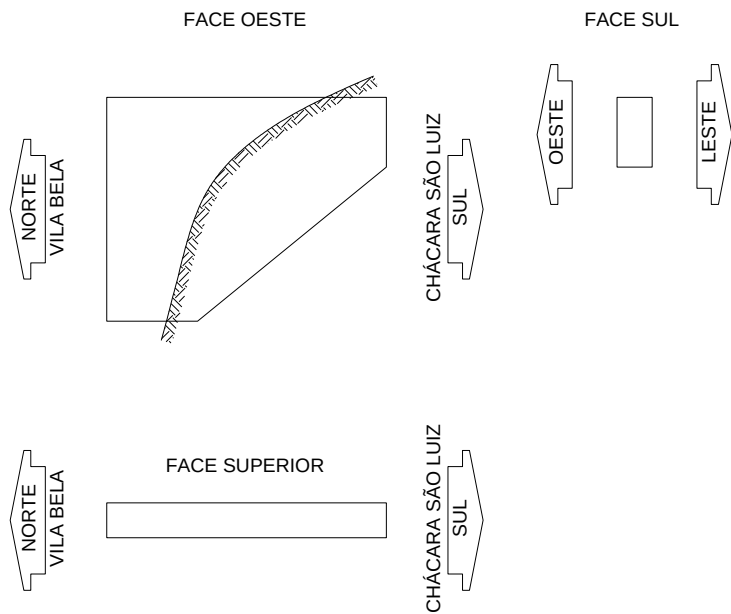
### MURO DE ALA - AL4

NOTA: PEÇA SEM ANOMALIA

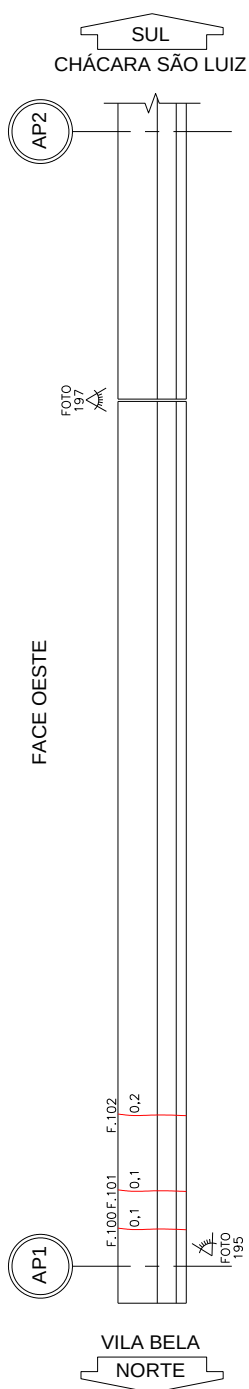
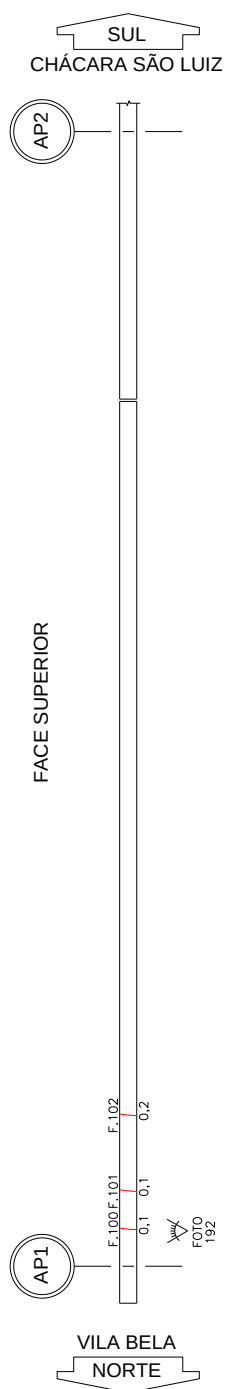
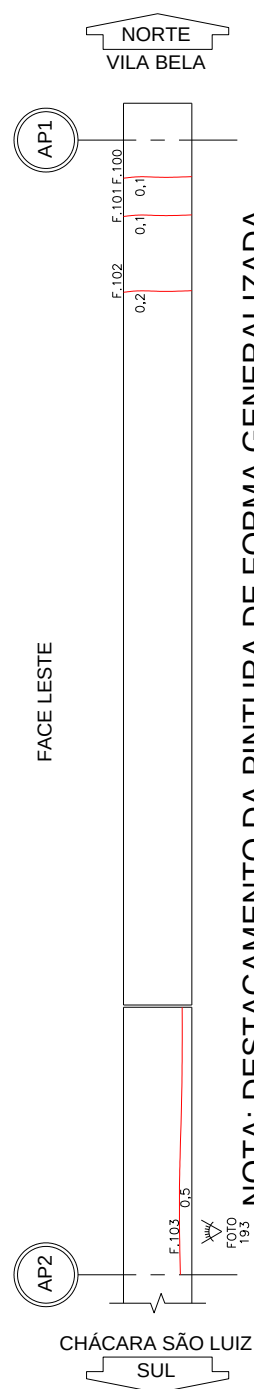
# BARREIRA RÍGIDA - BR1

NOTA: DESTACAMENTO DA PINTURA DE FORMA GENERALIZADA.

NOTA: FALHAS E/OU AUSÊNCIA DE VEDAÇÃO NA REGIÃO DAS JUNTAS.

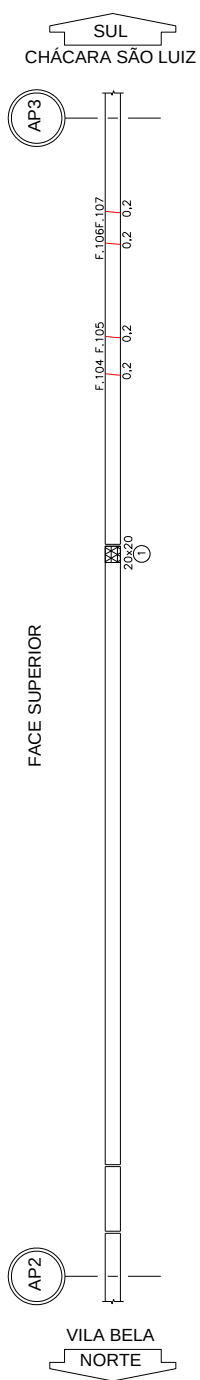
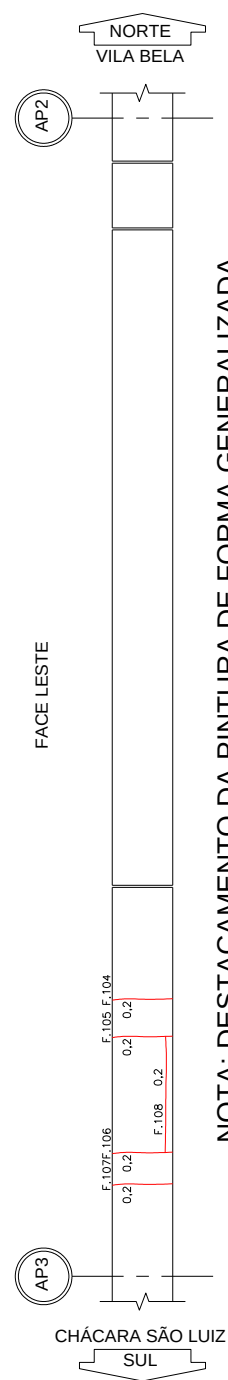
NOTA: DESTACAMENTO DA PINTURA DE FORMA GENERALIZADA.  
NOTA: FALHAS E/OU AUSÊNCIA DE VEDAÇÃO NA REGIÃO DAS JUNTAS.

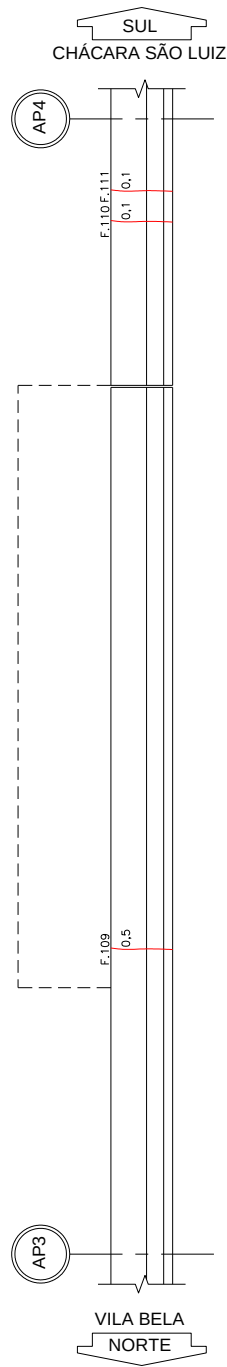
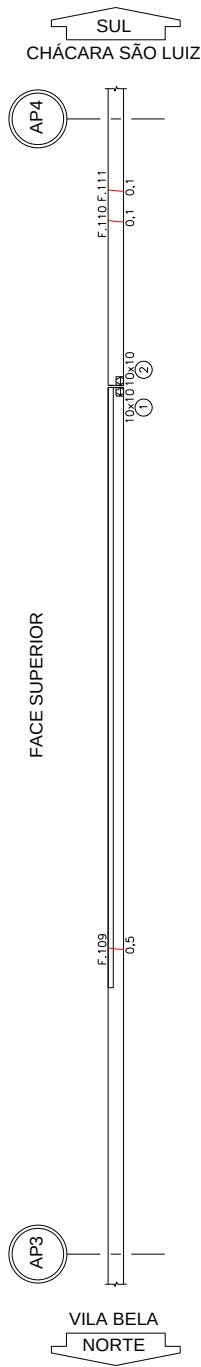
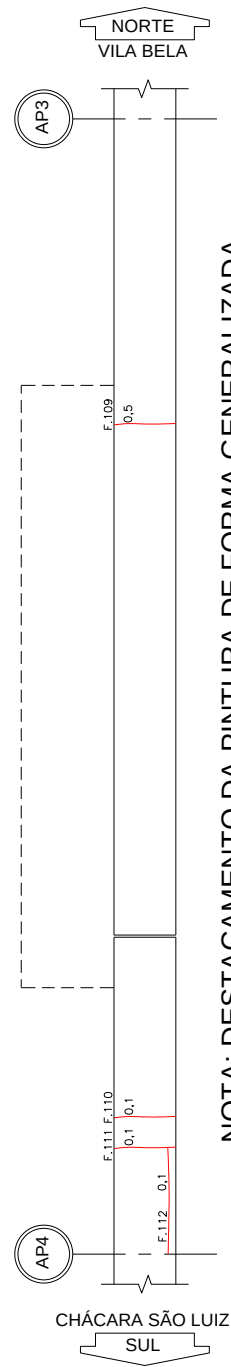
# BARREIRA RÍGIDA - BR1 VÃO 3

NOTA: DESTACAMENTO DA PINTURA DE FORMA GENERALIZADA.  
NOTA: FALHAS E/OU AUSÊNCIA DE VEDAÇÃO NA REGIÃO DAS JUNTAS.

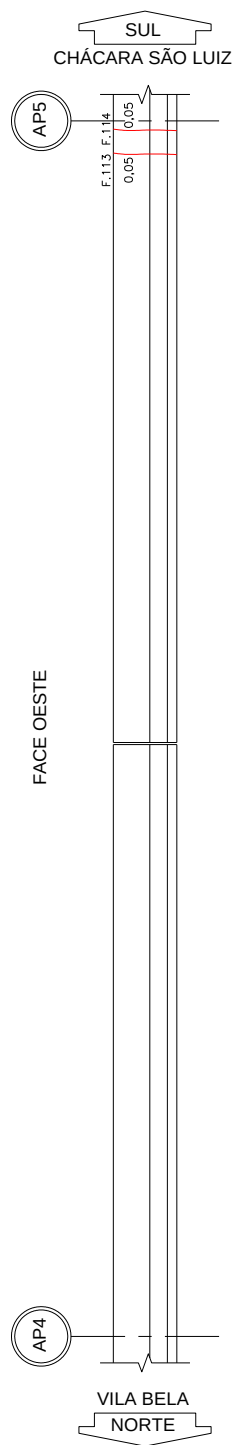
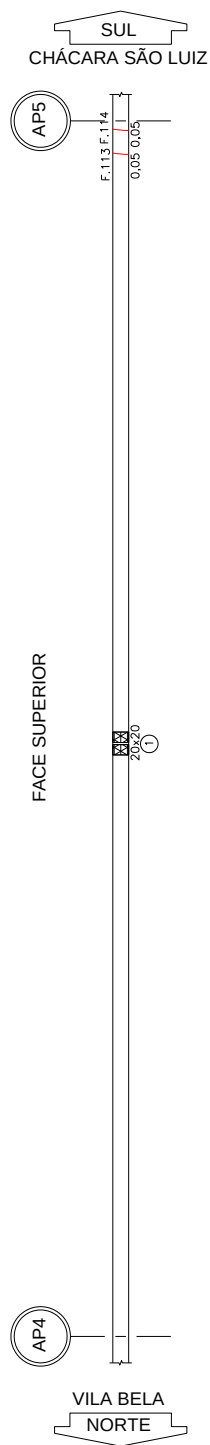
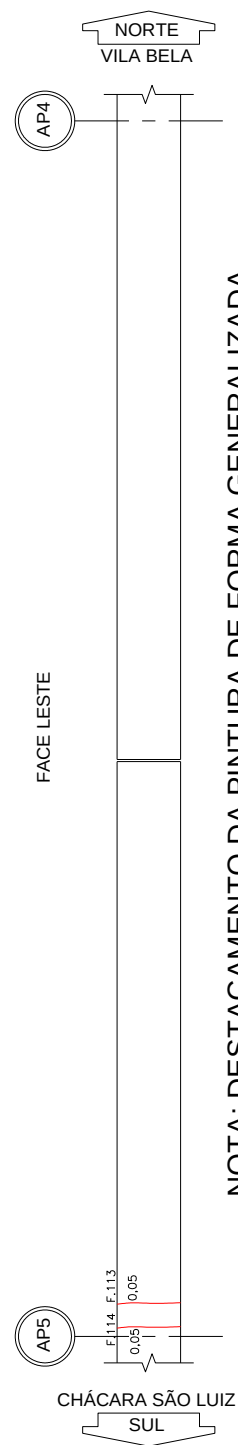
# BARREIRA RÍGIDA - BR1 VÃO 4

NOTA: DESTACAMENTO DA PINTURA DE FORMA GENERALIZADA.  
NOTA: FALHAS E/OU AUSÊNCIA DE VEDAÇÃO NA REGIÃO DAS JUNTAS.

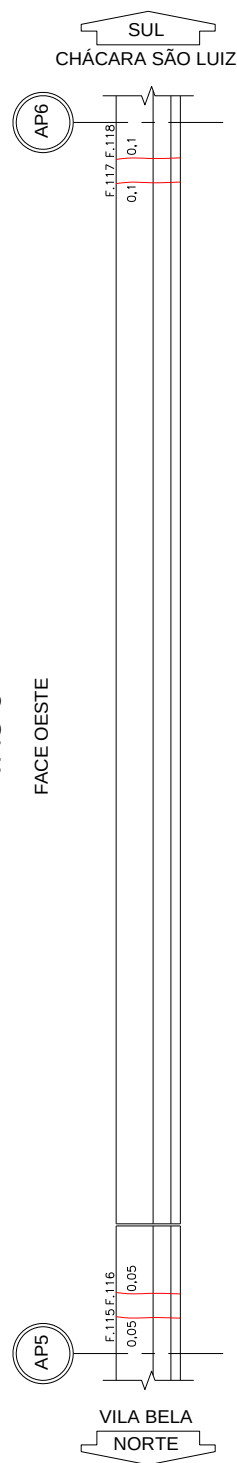
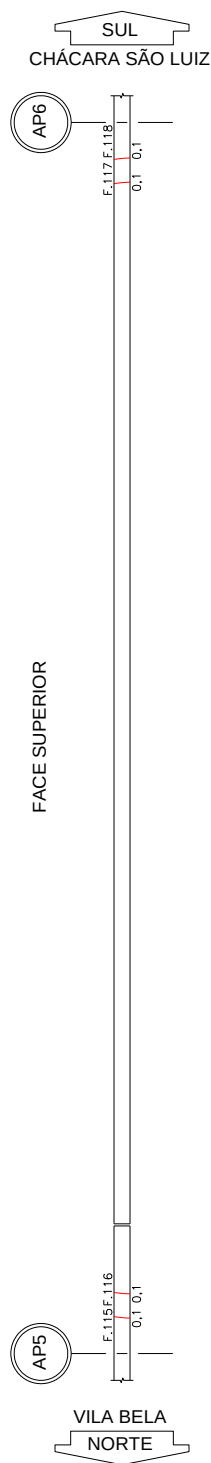
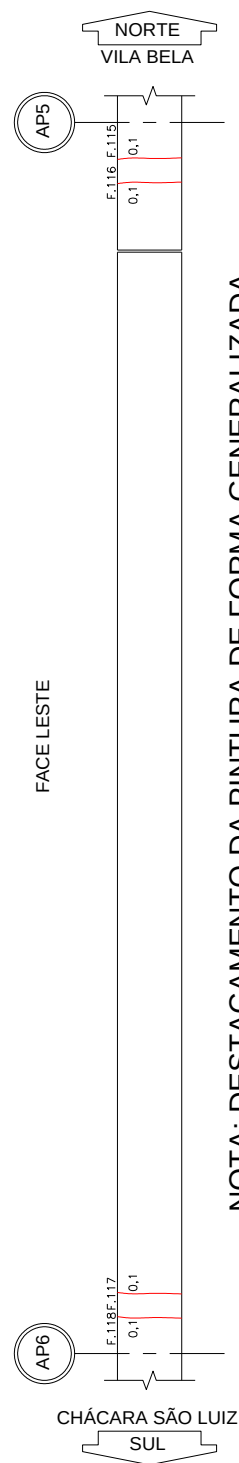
# BARREIRA RÍGIDA - BR1 VÃO 5

NOTA: DESTACAMENTO DA PINTURA DE FORMA GENERALIZADA.  
NOTA: FALHAS E/OU AUSÊNCIA DE VEDAÇÃO NA REGIÃO DAS JUNTAS.

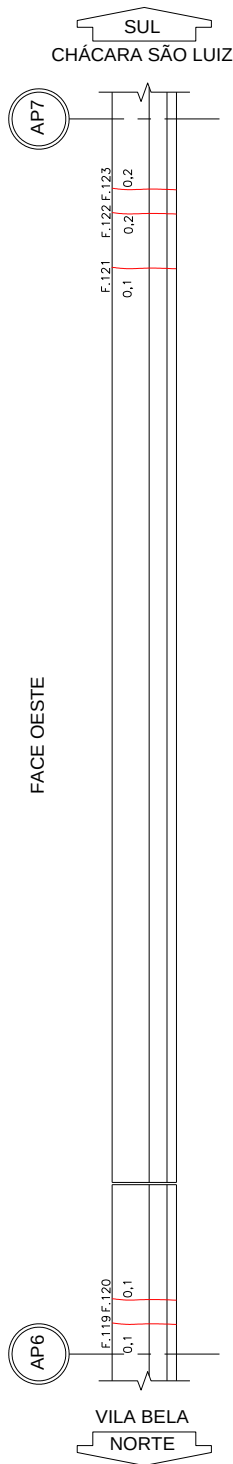
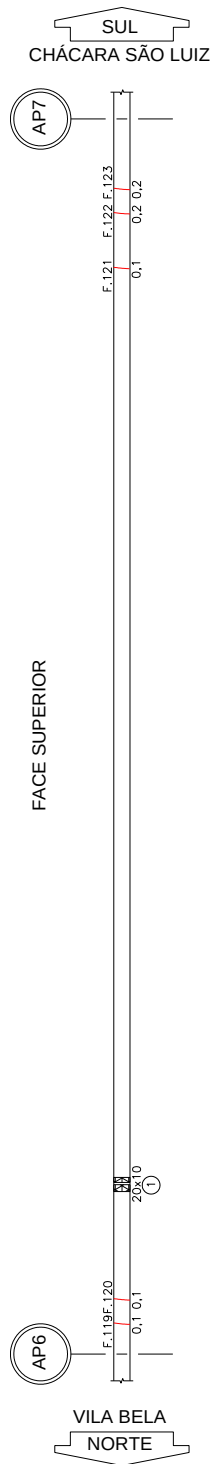
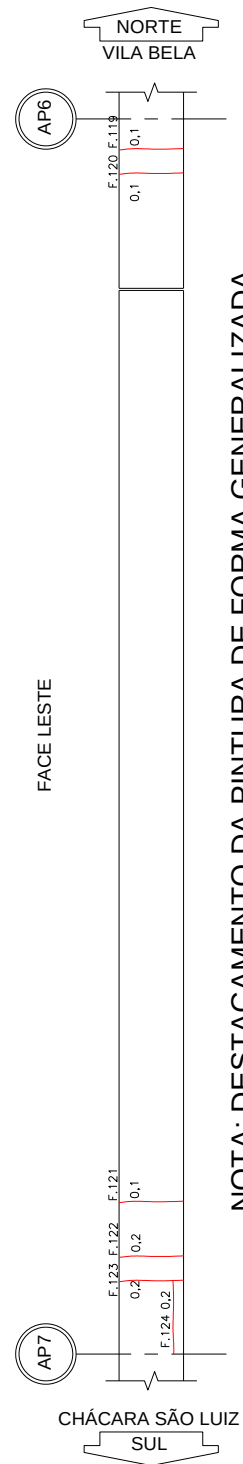
# BARREIRA RÍGIDA - BR1 VÃO 6

NOTA: DESTACAMENTO DA PINTURA DE FORMA GENERALIZADA.  
NOTA: FALHAS E/OU AUSÊNCIA DE VEDAÇÃO NA REGIÃO DAS JUNTAS.

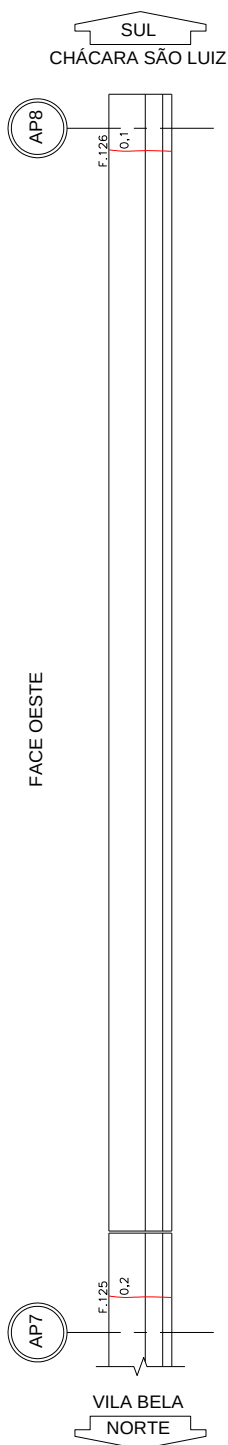
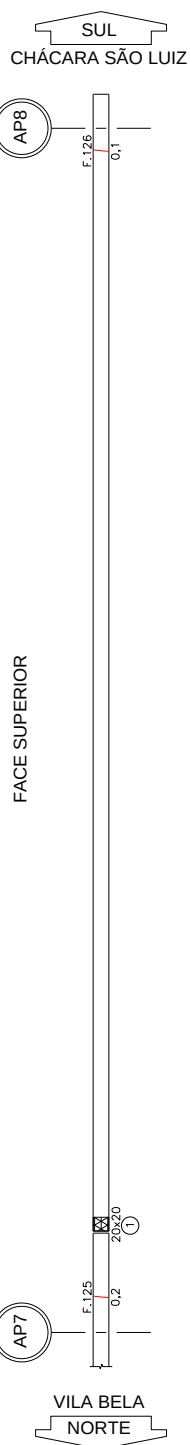
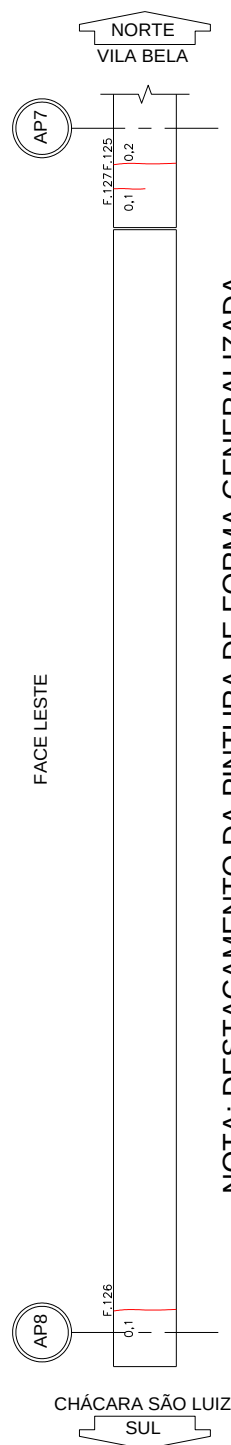
## VÃO 7

NOTA: DESTACAMENTO DA PINTURA DE FORMA GENERALIZADA.  
NOTA: FALHAS E/OU AUSÊNCIA DE VEDAÇÃO NA REGIÃO DAS JUNTAS.

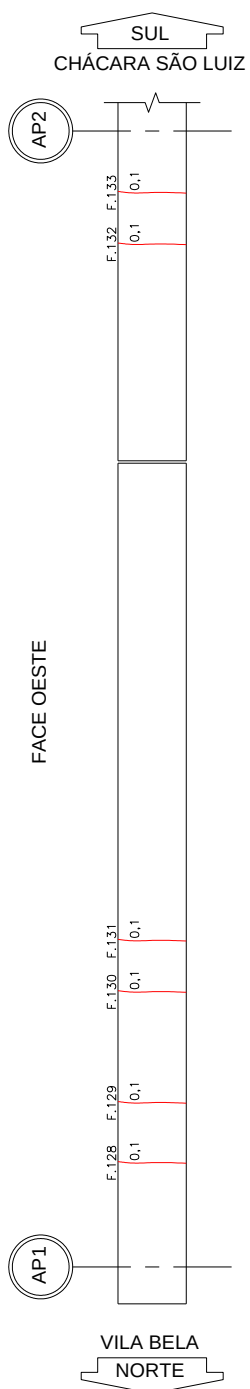
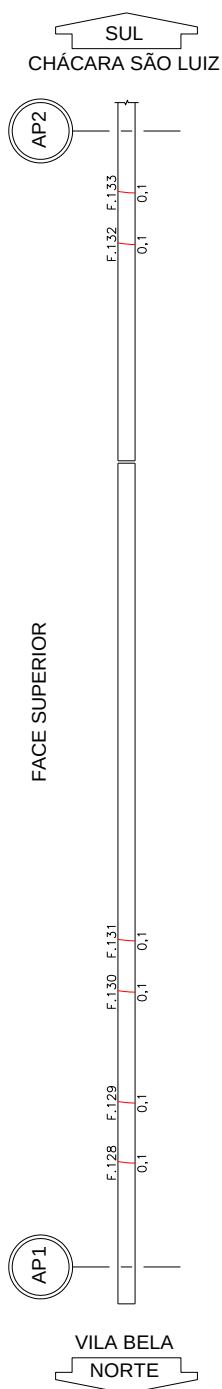
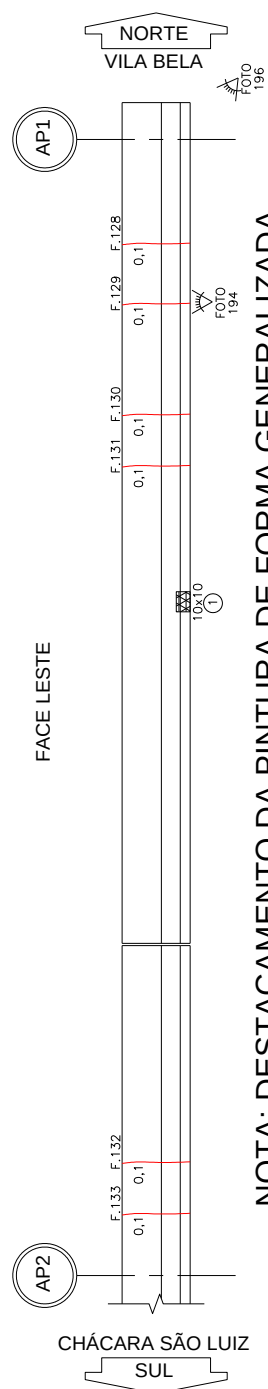
# BARREIRA RÍGIDA - BR2

NOTA: DESTACAMENTO DA PINTURA DE FORMA GENERALIZADA.

NOTA: FALHAS E/OU AUSÊNCIA DE VEDAÇÃO NA REGIÃO DAS JUNTAS.

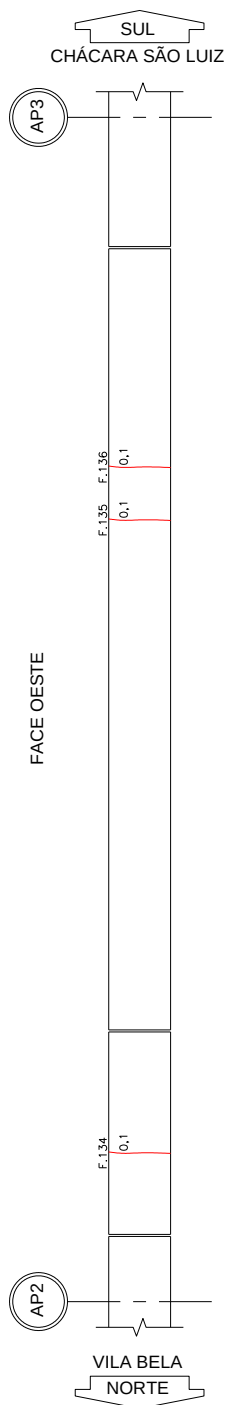
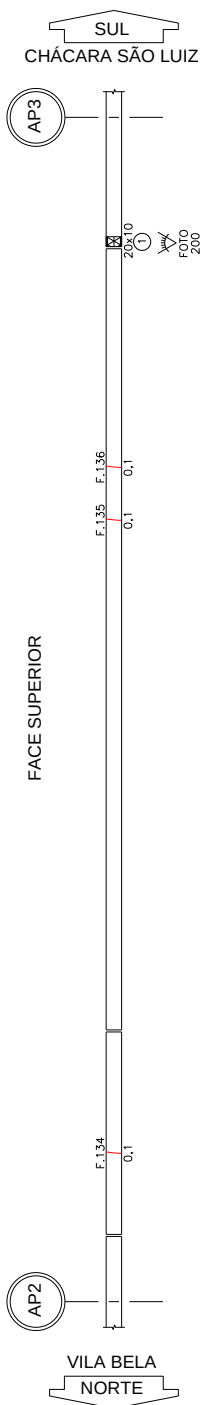
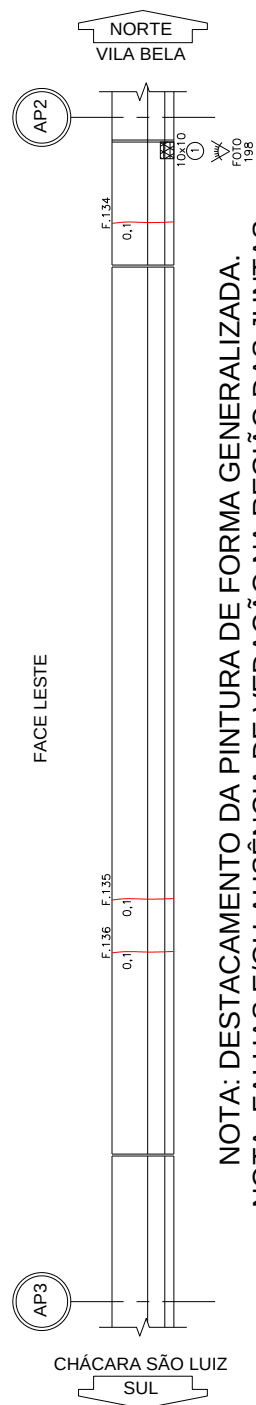
# BARREIRA RÍGIDA - BR2 VÃO 2

NOTA: DESTACAMENTO DA PINTURA DE FORMA GENERALIZADA.  
NOTA: FALHAS E/OU AUSÊNCIA DE VEDAÇÃO NA REGIÃO DAS JUNTAS.

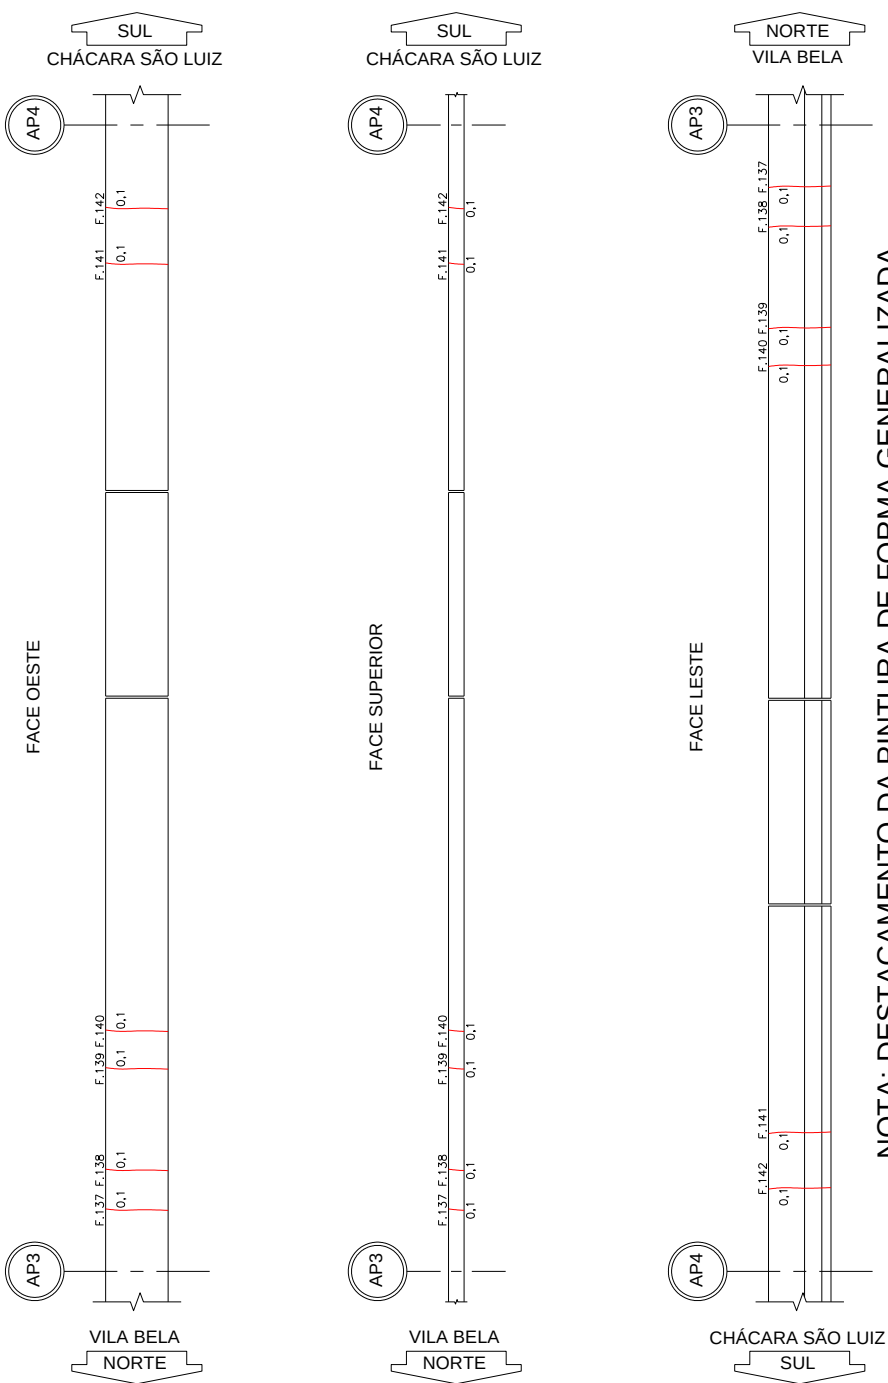
### VÃO 3

NOTA: DESTACAMENTO DA PINTURA DE FORMA GENERALIZADA.  
NOTA: FALHAS E/OU AUSÊNCIA DE VEDAÇÃO NA REGIÃO DAS JUNTAS.

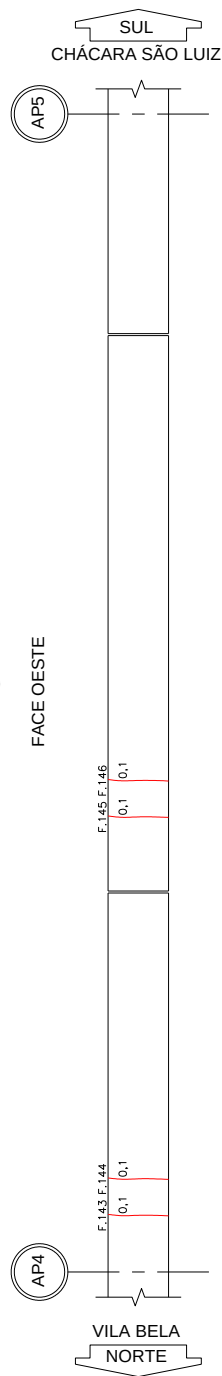
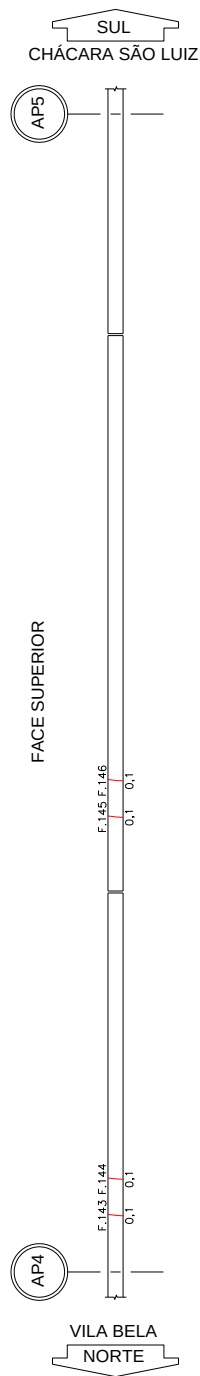
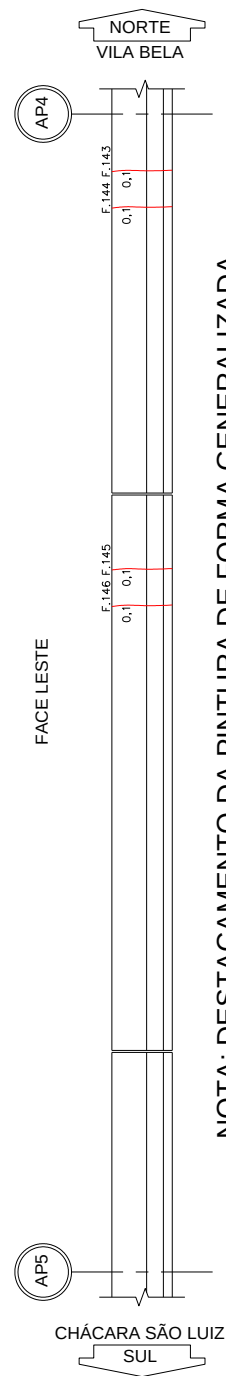
## BARREIRA RÍGIDA - BR2 VÃO 4

NOTA: DESTACAMENTO DA PINTURA DE FORMA GENERALIZADA.  
NOTA: FALHAS E/OU AUSÊNCIA DE VEDAÇÃO NA REGIÃO DAS JUNTAS.

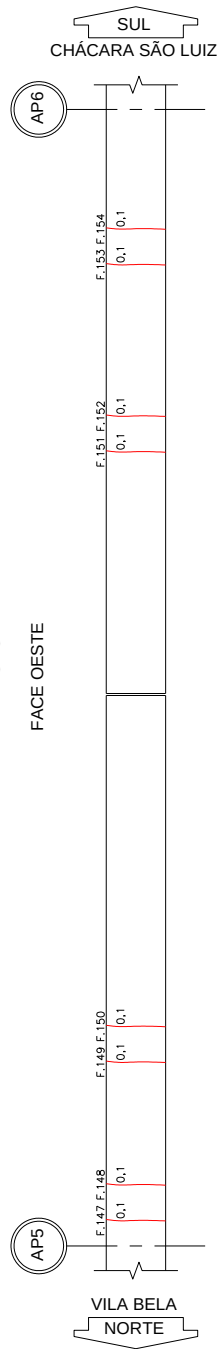
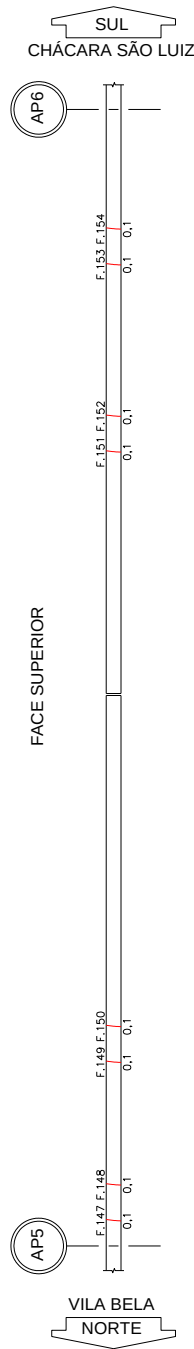
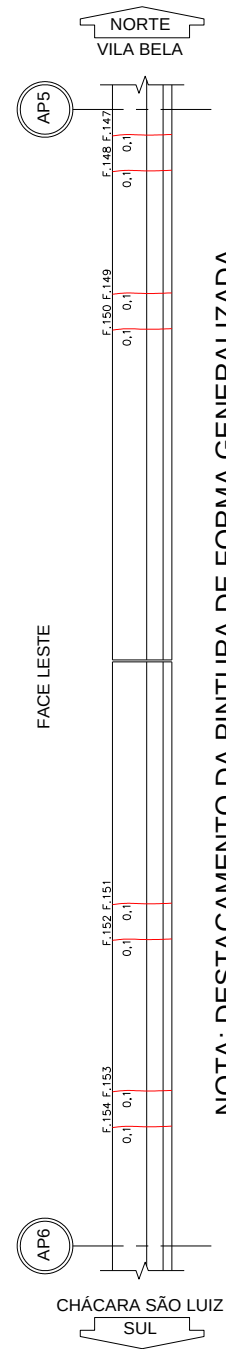
# BARREIRA RÍGIDA - BR2 VÃO 5

NOTA: DESTACAMENTO DA PINTURA DE FORMA GENERALIZADA.  
NOTA: FALHAS E/OU AUSÊNCIA DE VEDAÇÃO NA REGIÃO DAS JUNTAS.

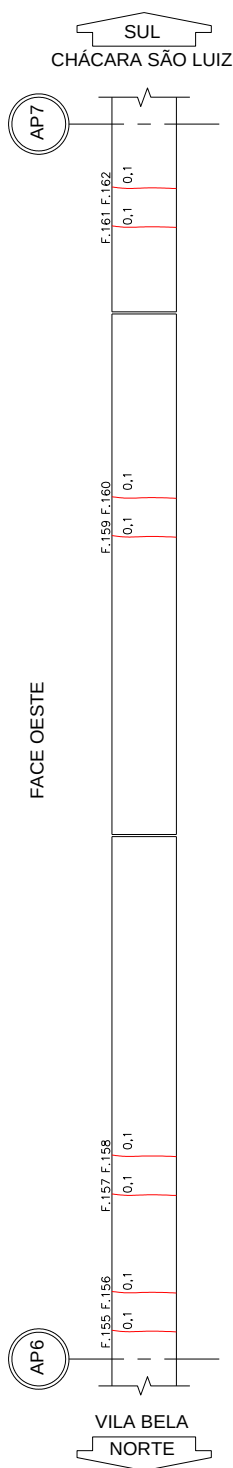
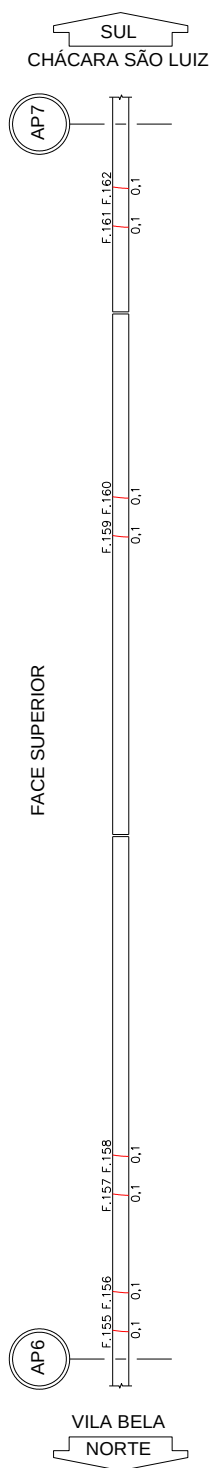
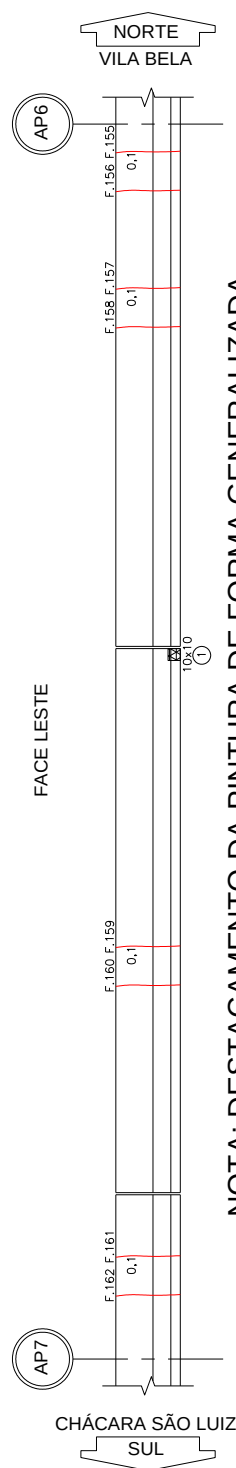
# BARREIRA RÍGIDA - BR2 VÃO 6

NOTA: DESTACAMENTO DA PINTURA DE FORMA GENERALIZADA.  
NOTA: FALHAS E/OU AUSÊNCIA DE VEDAÇÃO NA REGIÃO DAS JUNTAS.

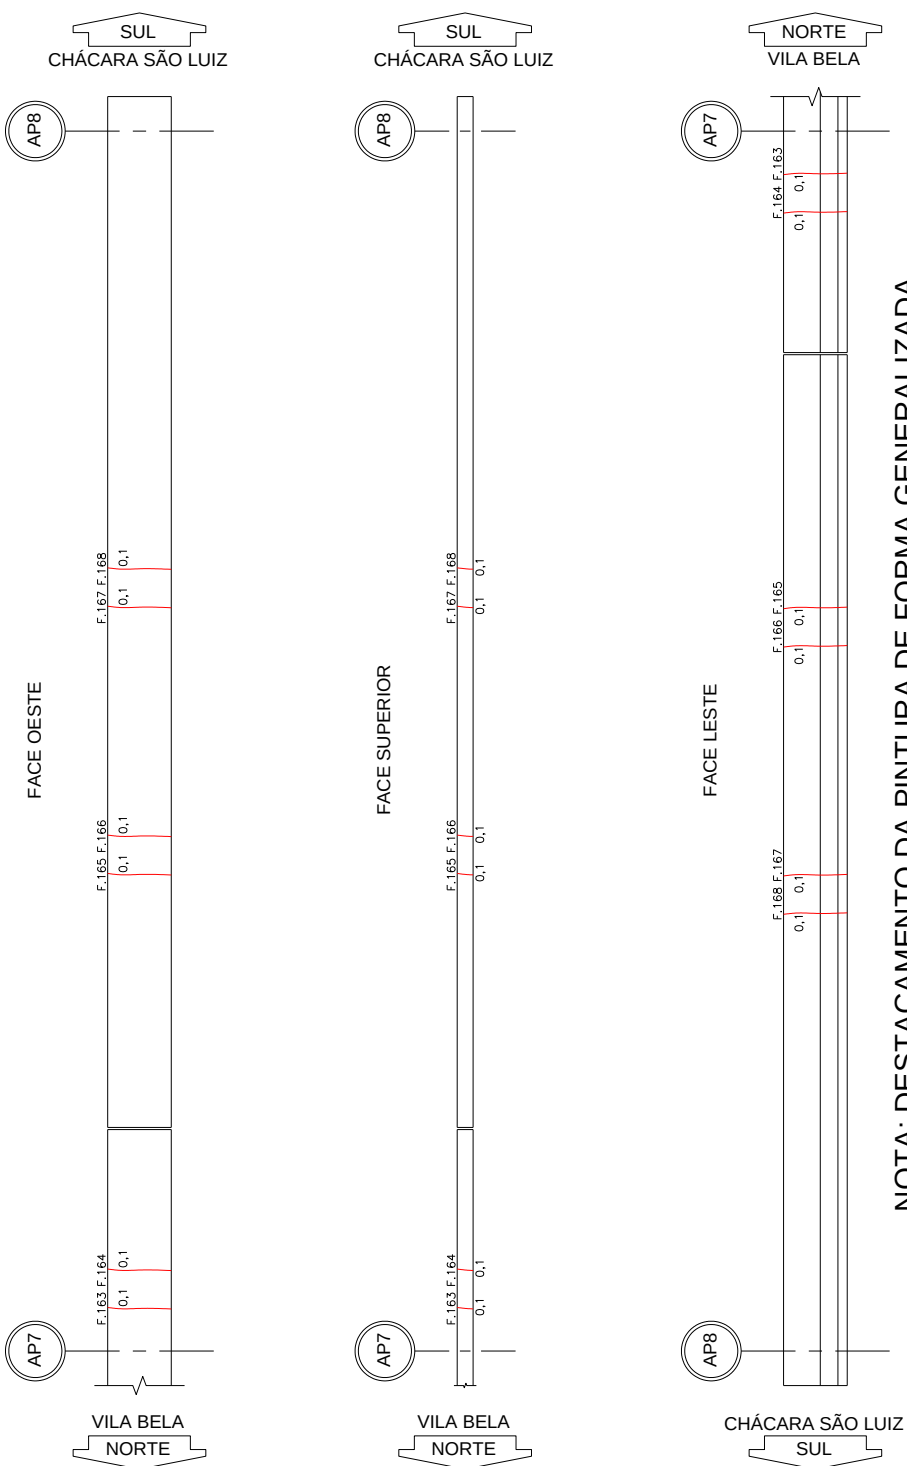
### VÃO 7

NOTA: DESTACAMENTO DA PINTURA DE FORMA GENERALIZADA.  
NOTA: FALHAS E/OU AUSÊNCIA DE VEDAÇÃO NA REGIÃO DAS JUNTAS.

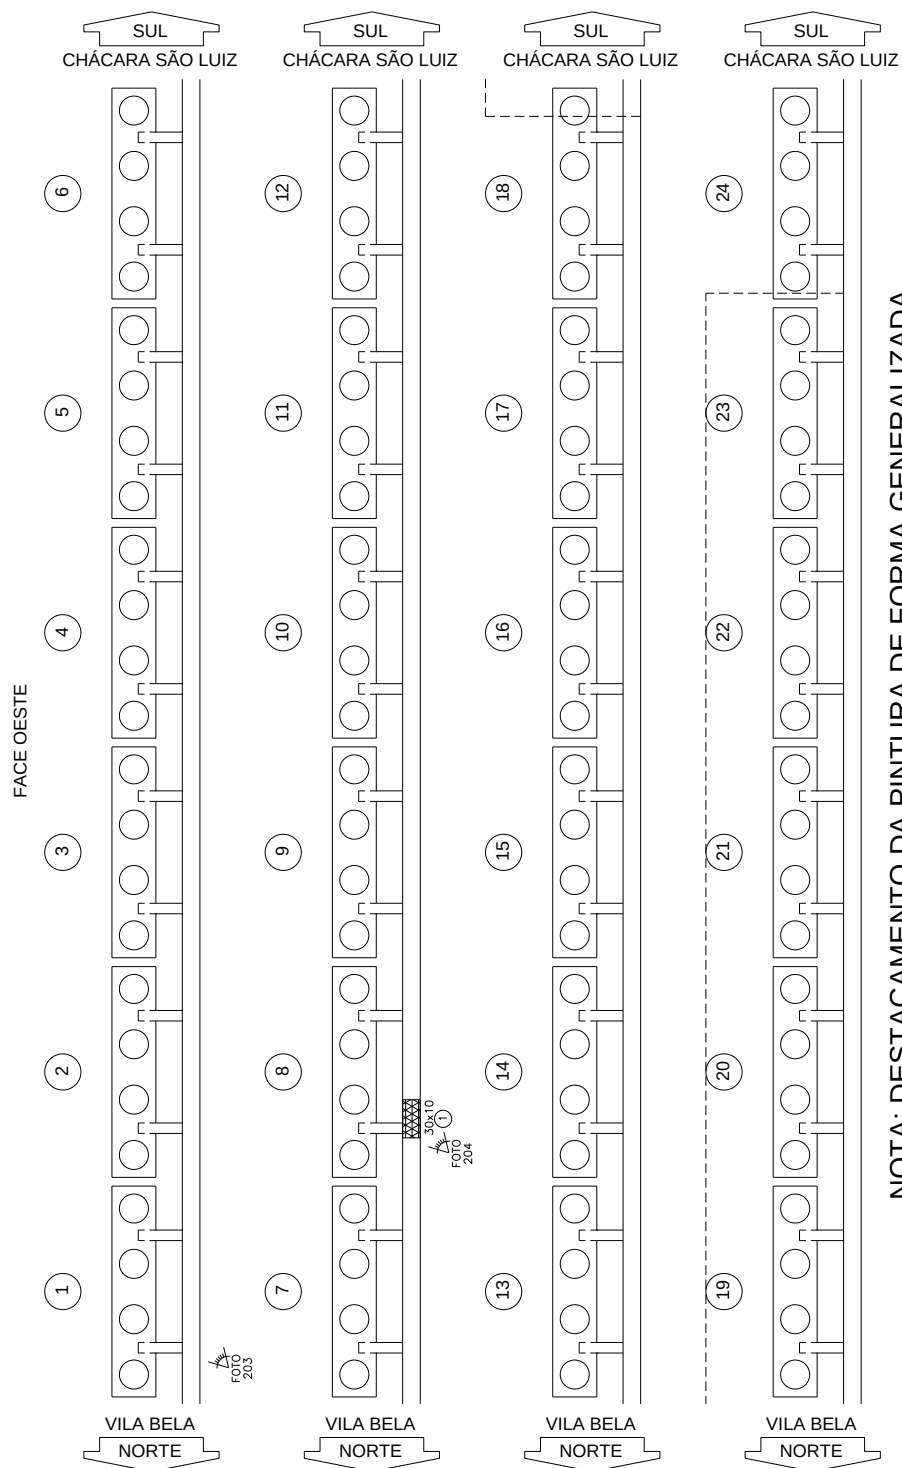
NOTA: DESTACAMENTO DA PINTURA DE FORMA GENERALIZADA.

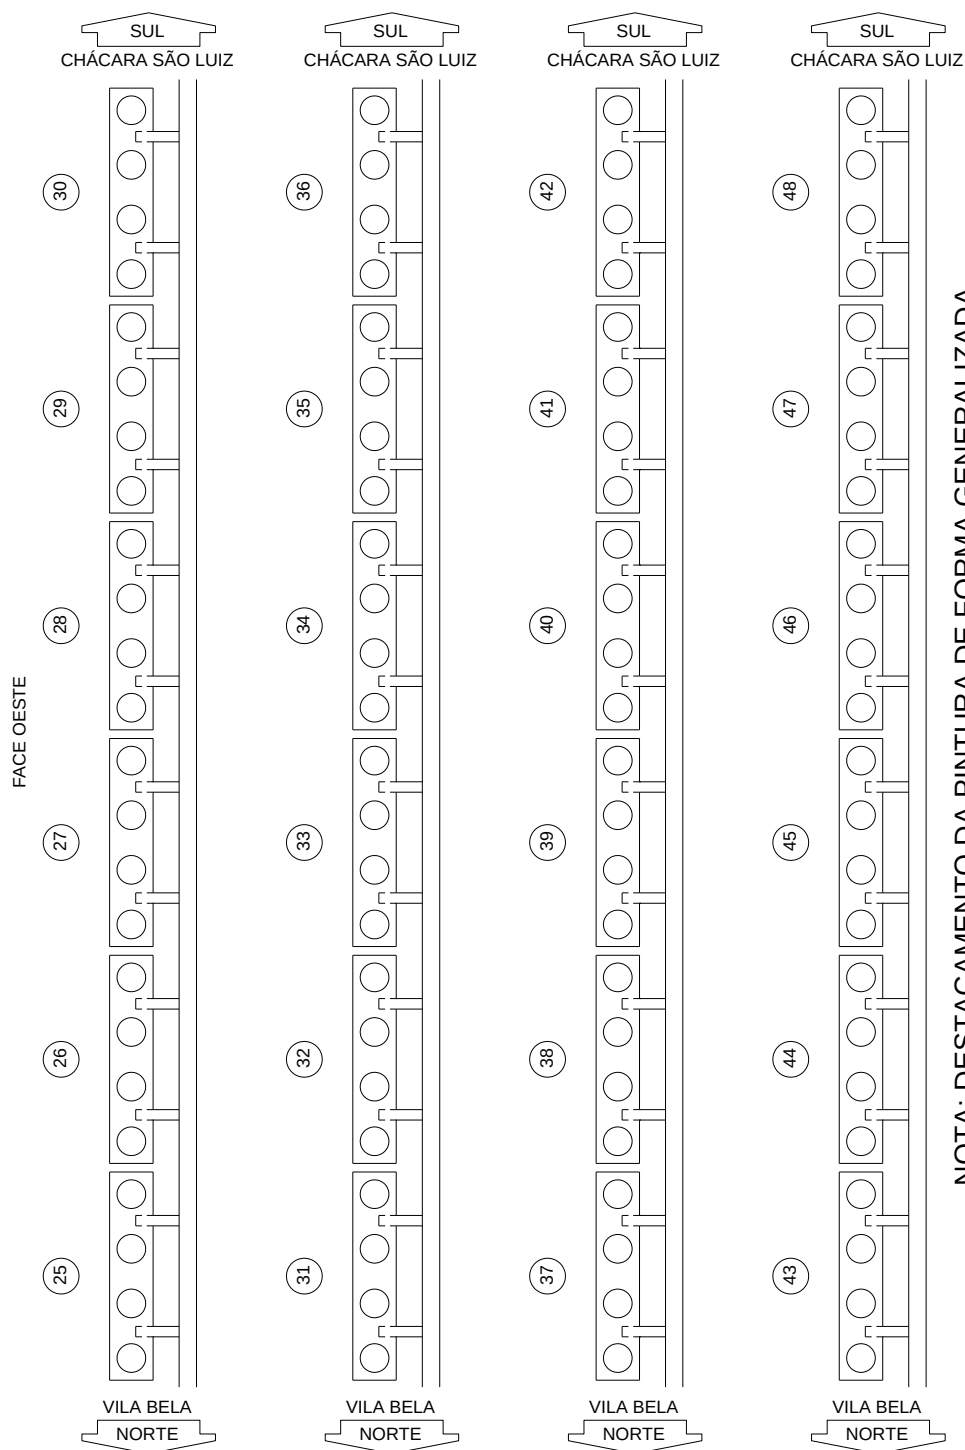
# GUARDA-CORPOS - GC

NOTA: DESTACAMENTO DA PINTURA DE FORMA GENERALIZADA.

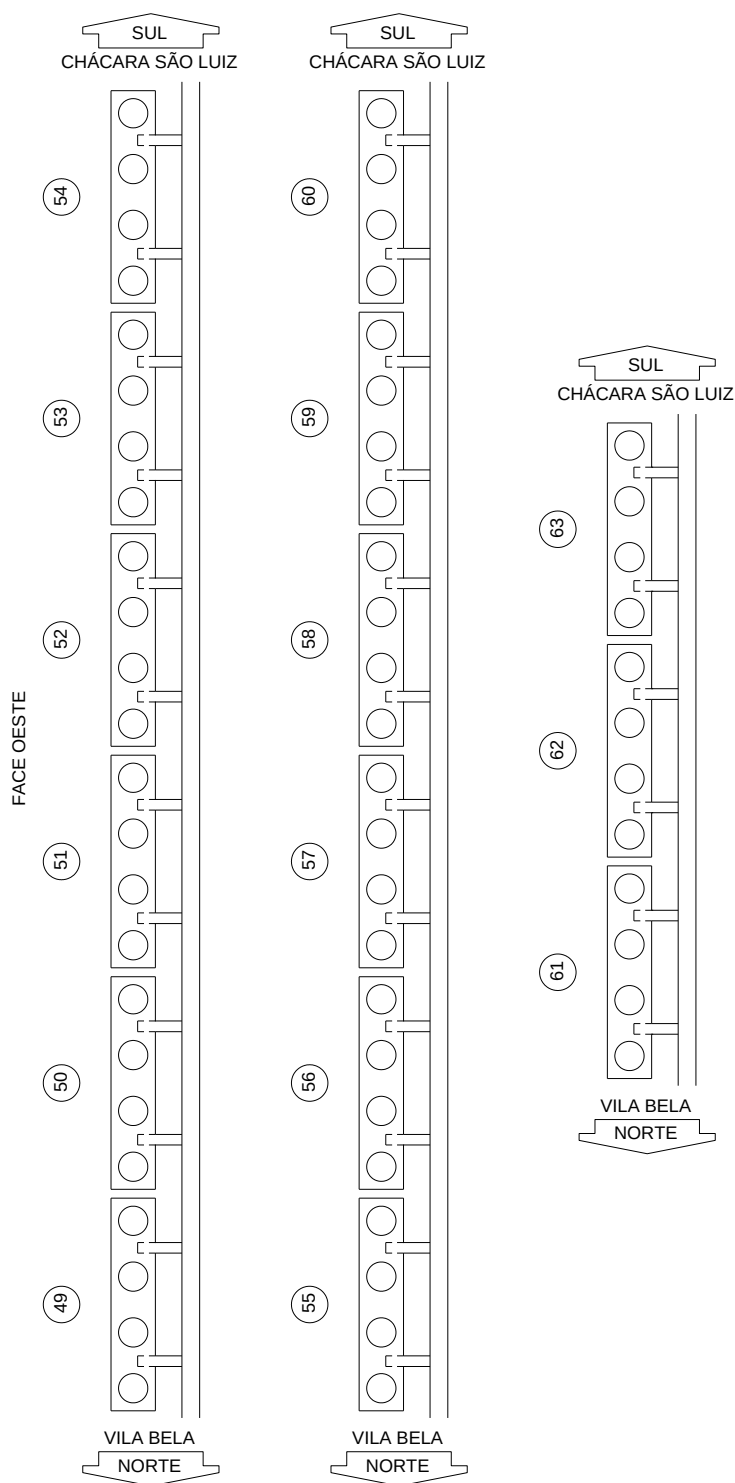
## GUARDA-CORPOS - GC

NOTA: DESTACAMENTO DA PINTURA DE FORMA GENERALIZADA.

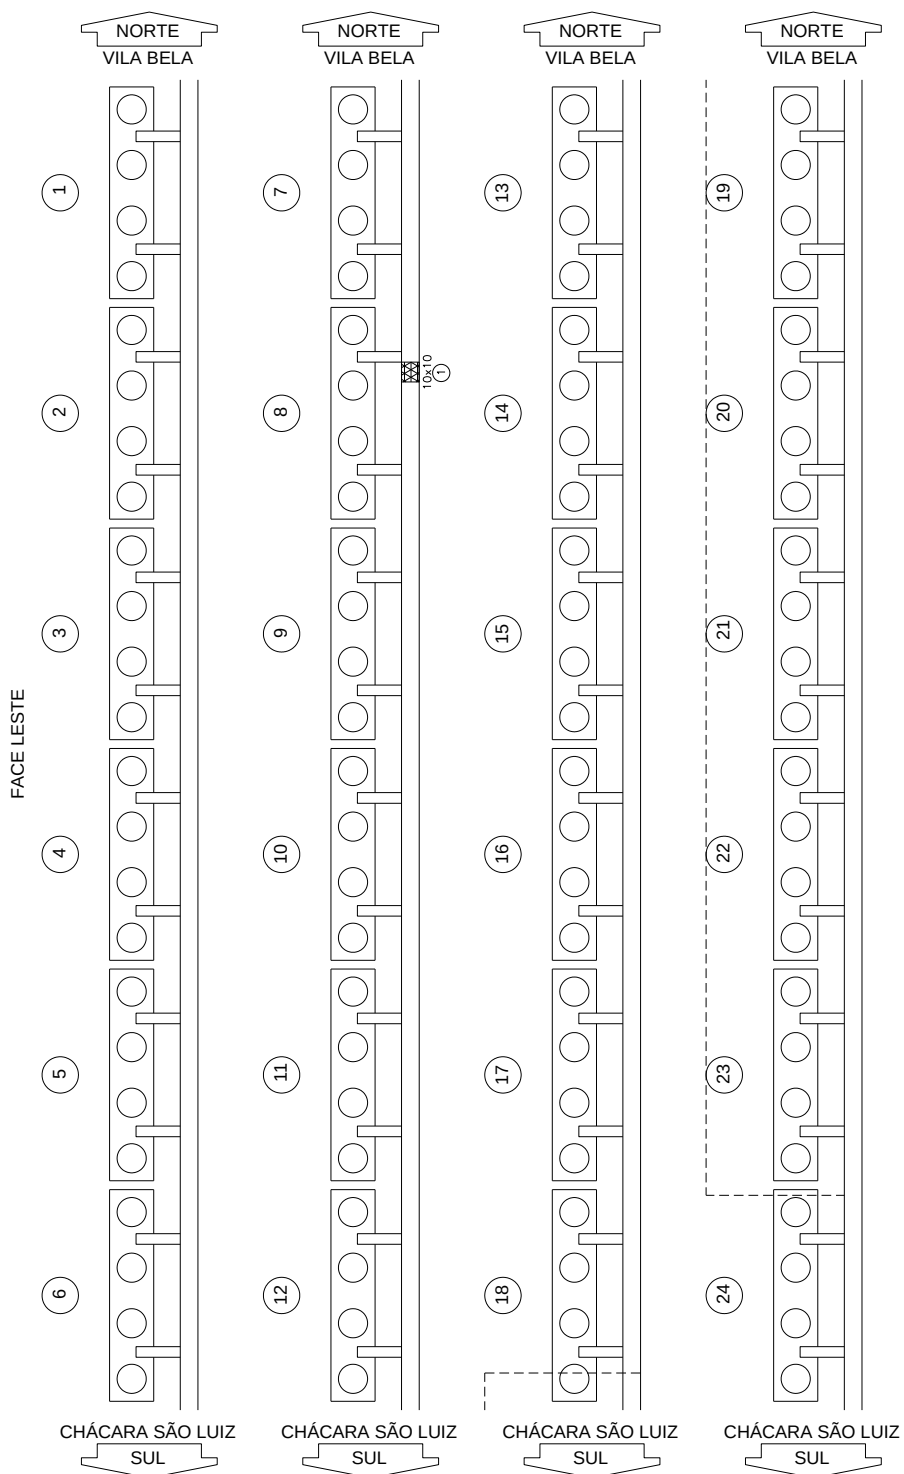
## GUARDA-CORPOS - GC

NOTA: DESTACAMENTO DA PINTURA DE FORMA GENERALIZADA.

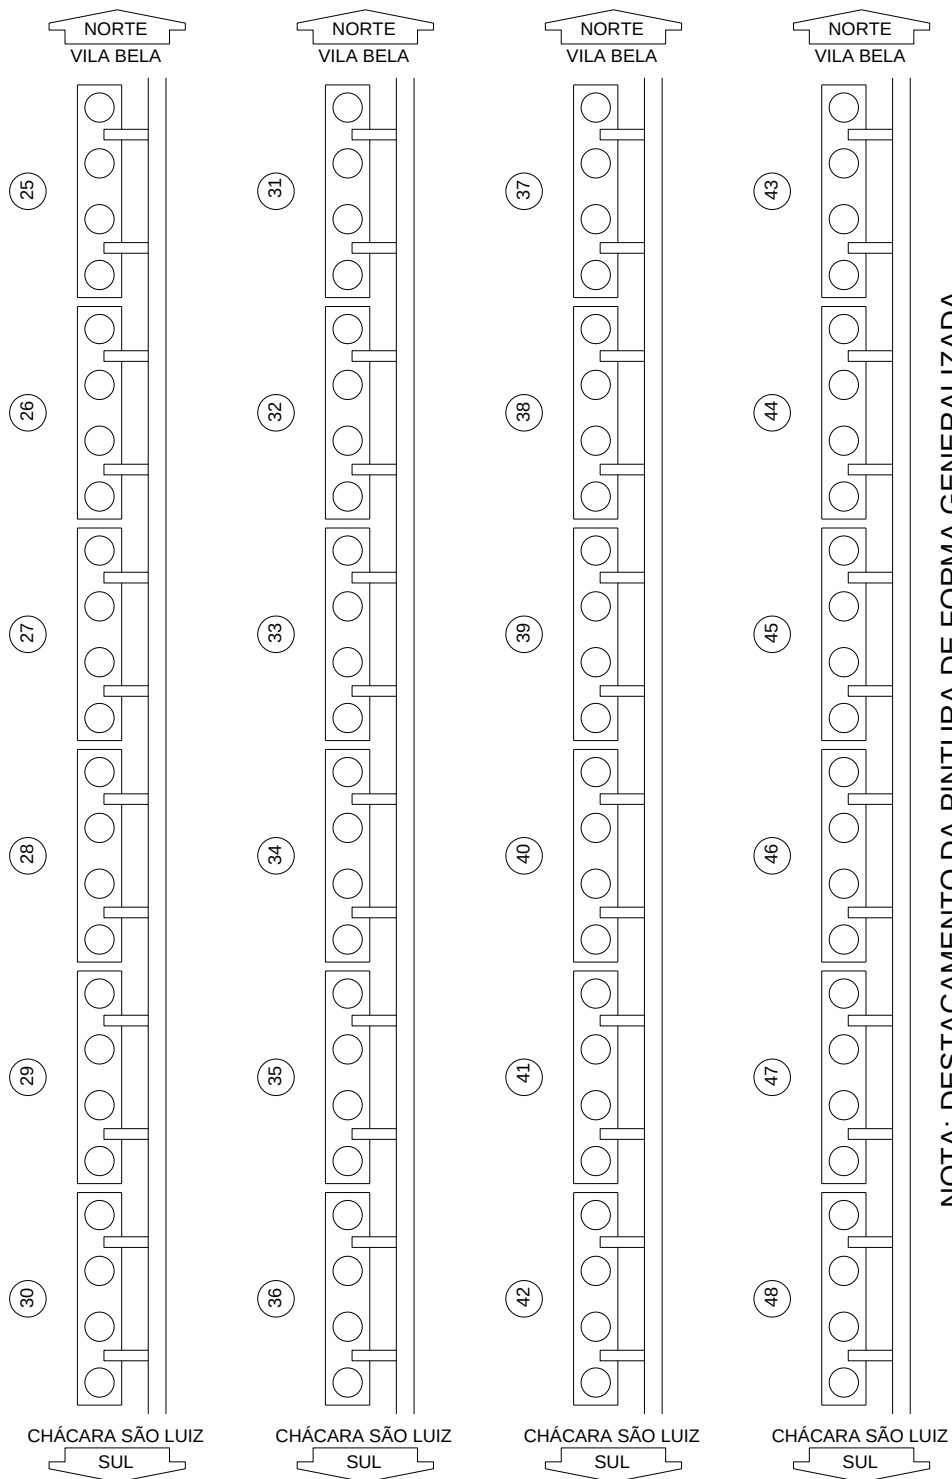
FACE LESTE

NOTA: DESTACAMENTO DA PINTURA DE FORMA GENERALIZADA.

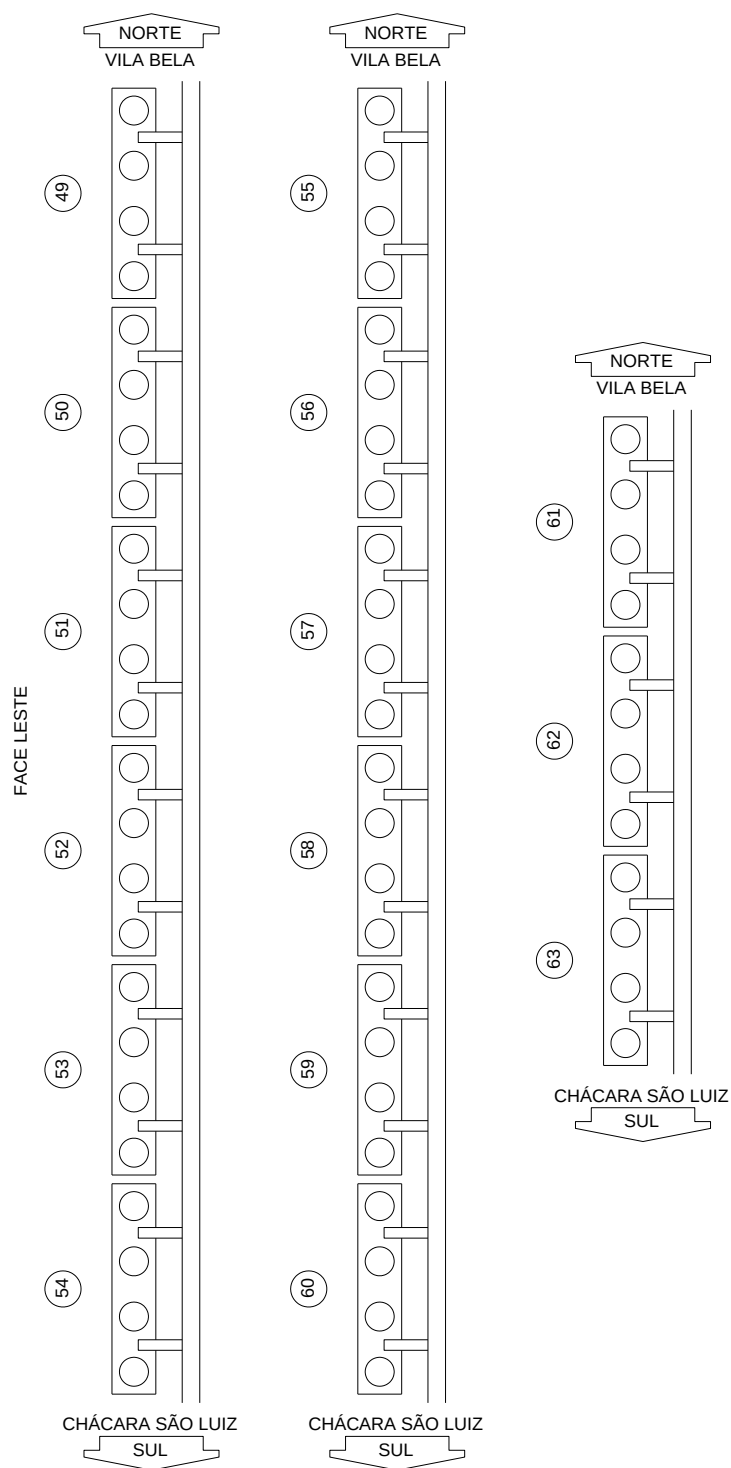
## GUARDA-CORPOS - GC

NOTA: DESTACAMENTO DA PINTURA DE FORMA GENERALIZADA.
