## **ANEXO II – TABELAS DE ANOMALIAS**

Viaduto Josias Luz - Franco da Rocha/SP.

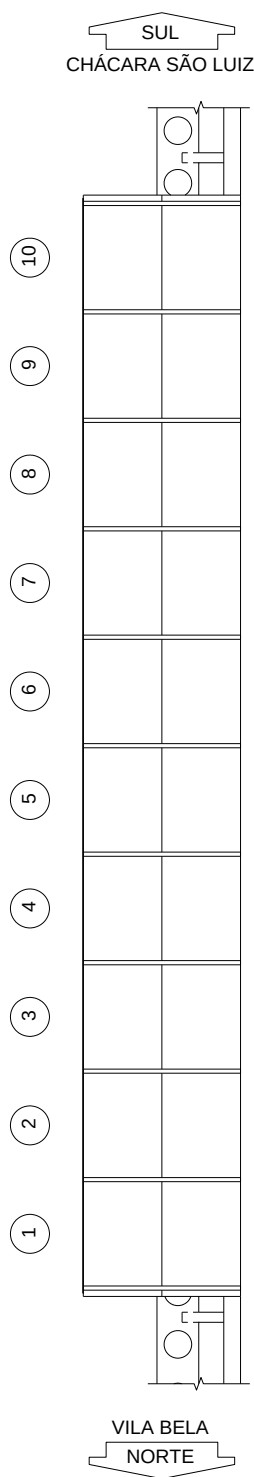
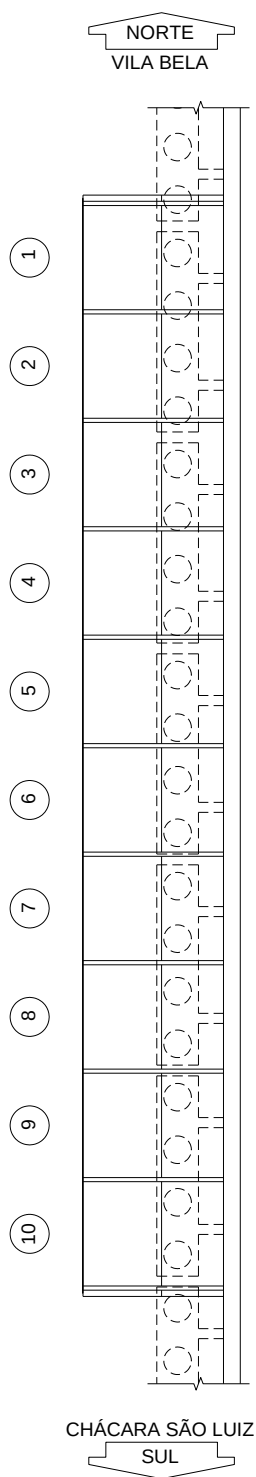
GUARDA-CORPOS INTRANSPONÍVEIS - GC  
VÃO 3

NOTA: PEÇA SEM ANOMALIA

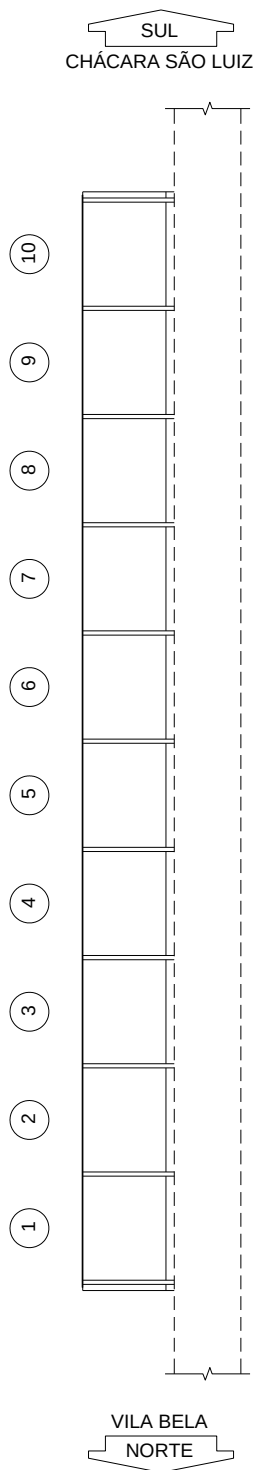
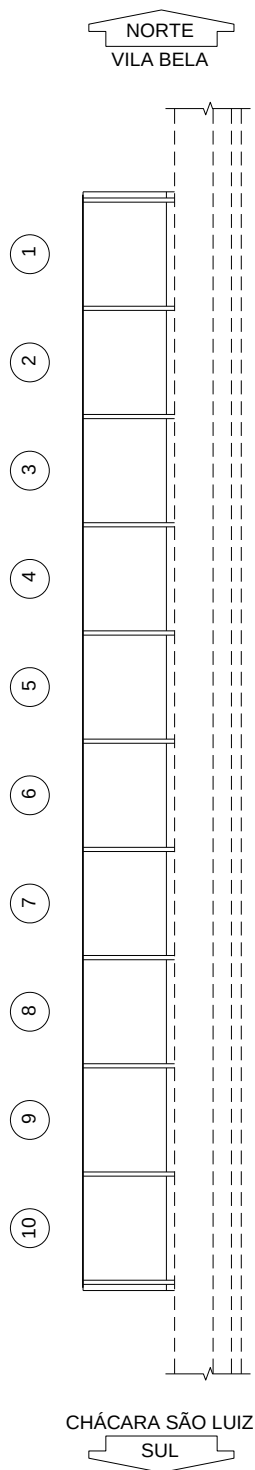
GUARDA-CORPOS INTRANSPONÍVEIS - BR2  
VÃO 3

NOTA: PEÇA SEM ANOMALIA

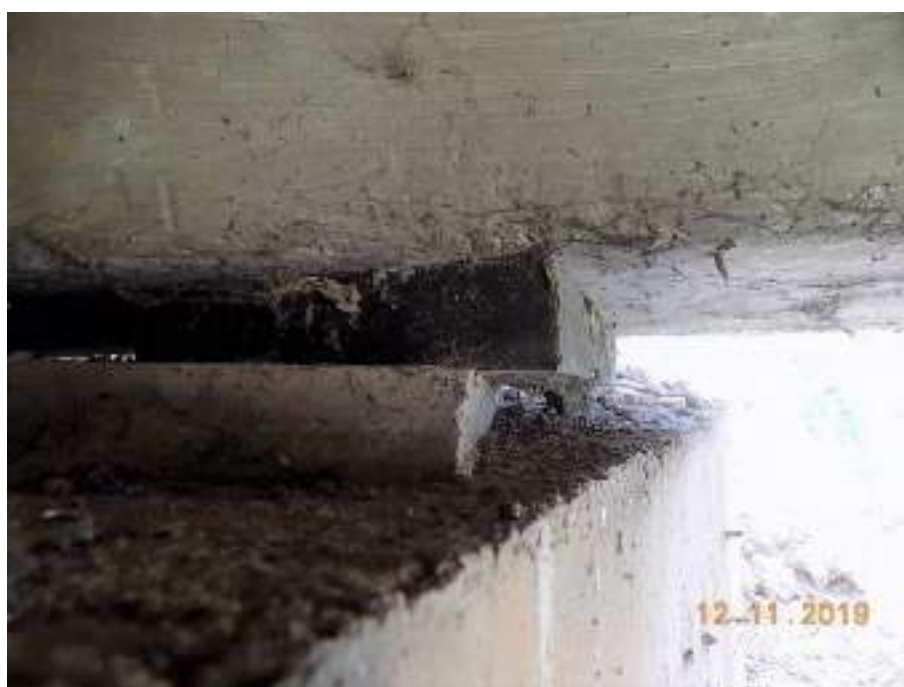
**FOTO 018**

Viaduto Josias Luz - Franco da Rocha/SP.  
Vista do aparelho de apoio em neoprene sob a viga longitudinal VL1, apoio AP1. Notar aparelho de apoio desposicionado (fora de eixo).

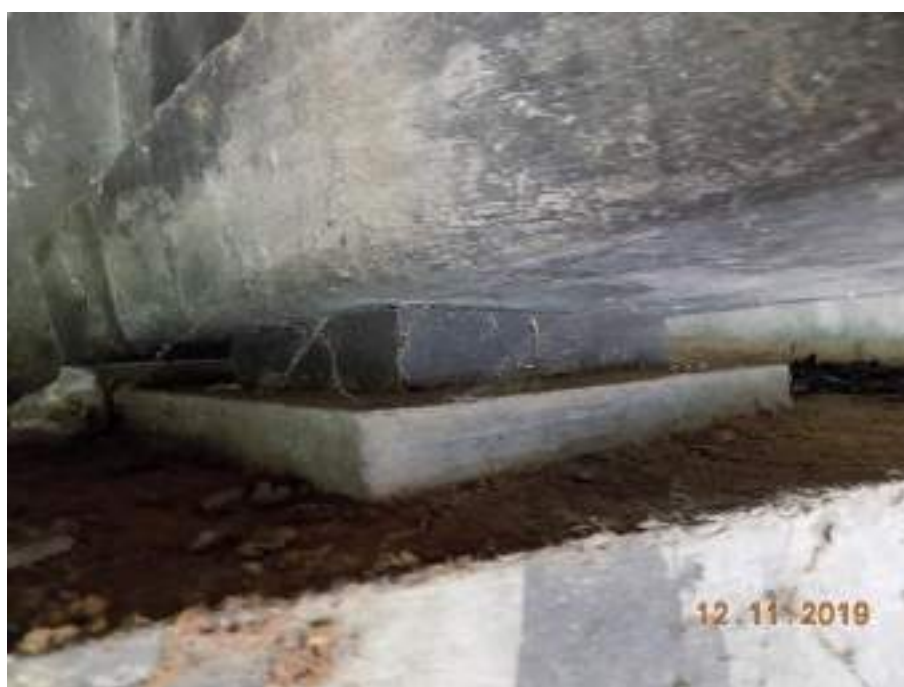
**FOTO 019**

Vista do aparelho de apoio em neoprene sob a viga longarina VL2, apoio AP1. Notar aparelho de apoio desposicionado (fora de eixo).

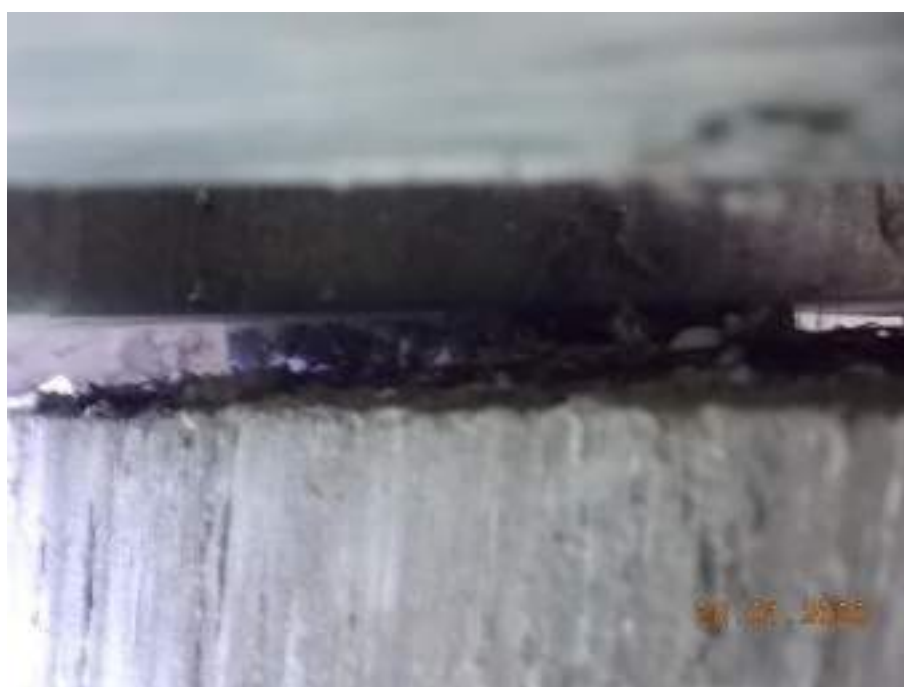
**FOTO 023**

Vista do aparelho de apoio em neoprene sob a viga longarina VL6, apoio AP1. Notar aparelho de apoio desposicionado (fora de eixo).

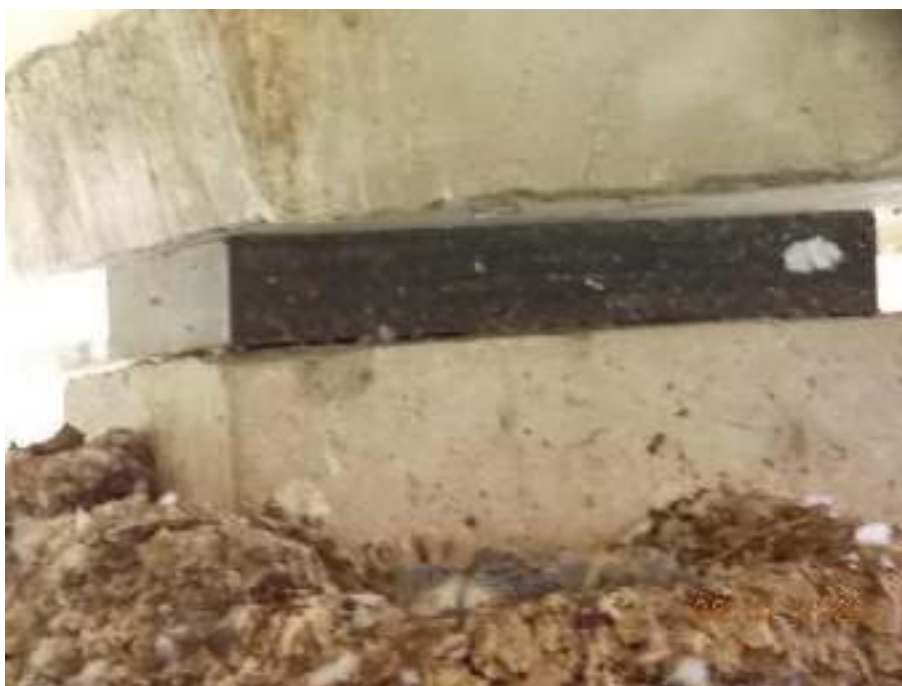
**FOTO 033**

Vista do aparelho de apoio em neoprene sob a viga longitudinal VL1, apoio AP3, vão 2. Notar aparelho de apoio com deficiência de contato.

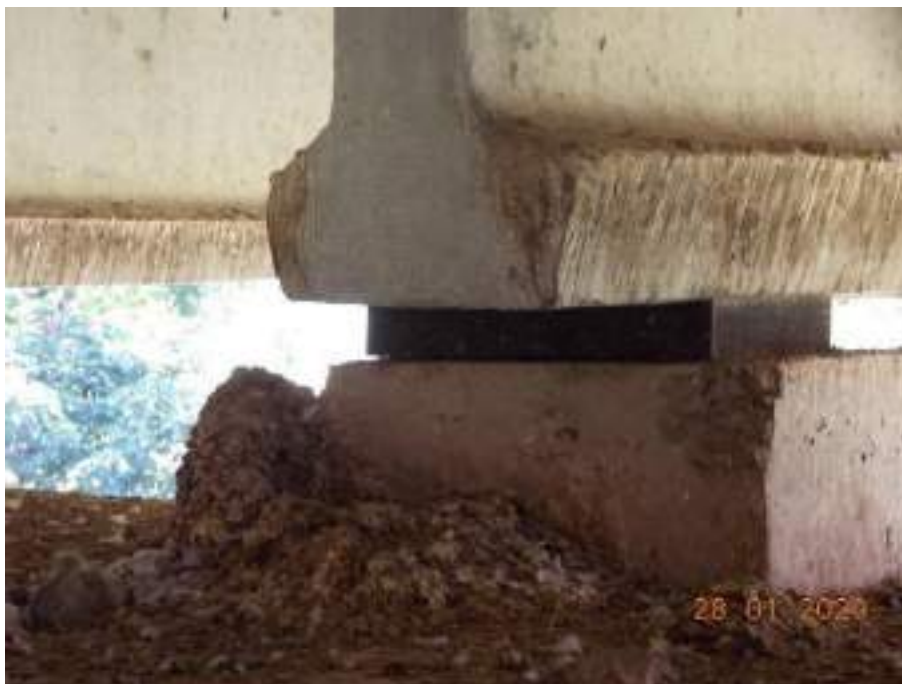
**FOTO 034**

Vista do aparelho de apoio em neoprene sob a viga longitudinal VL2, apoio AP3, vão 2. Notar aparelho de apoio com deficiência de contato.

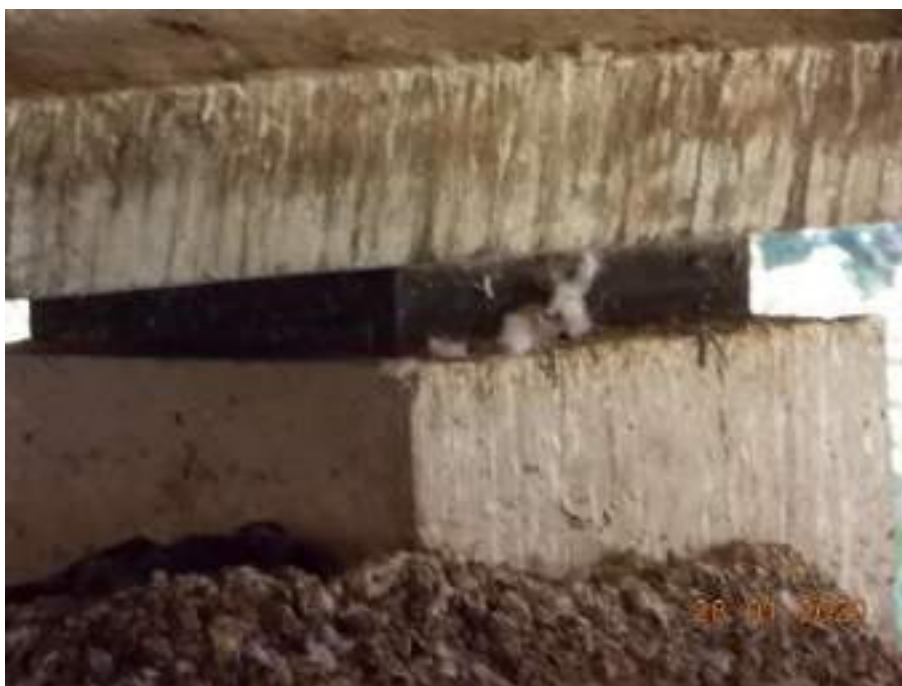
**FOTO 035**

Vista do aparelho de apoio em neoprene sob a viga longitudinal VL3, apoio AP3, vão 2. Notar aparelho de apoio com deficiência de contato.

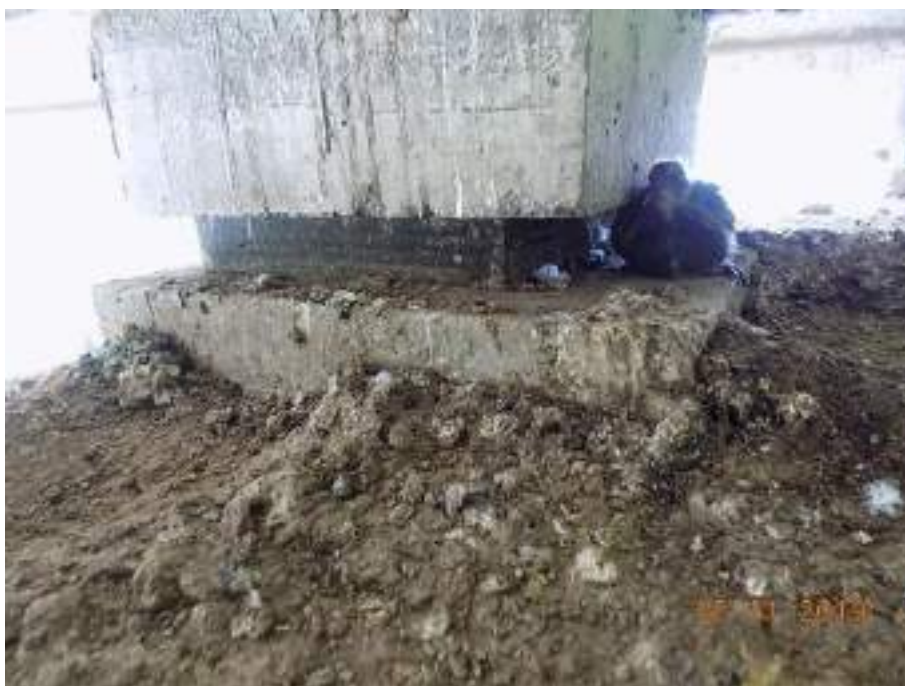
**FOTO 045**

Vista do aparelho de apoio em neoprene sob a viga longitudinal VL1, apoio AP4, vão 3. Notar aparelho de apoio parcialmente obstruído.

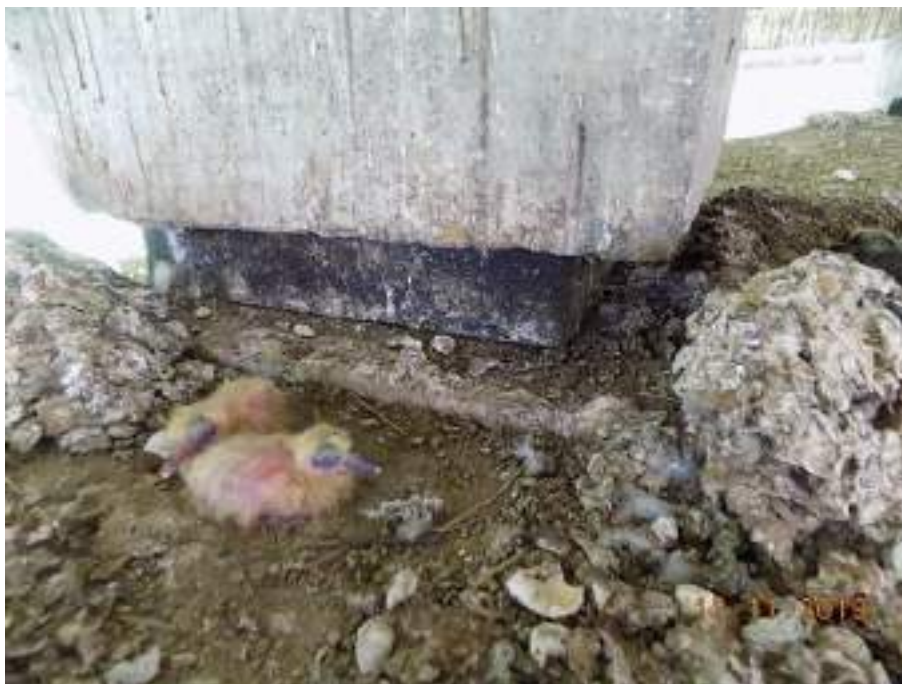
**FOTO 052**

Vista do aparelho de apoio em neoprene sob a viga longarina VL2, apoio AP4, vão 4. Notar aparelho de apoio parcialmente obstruído.

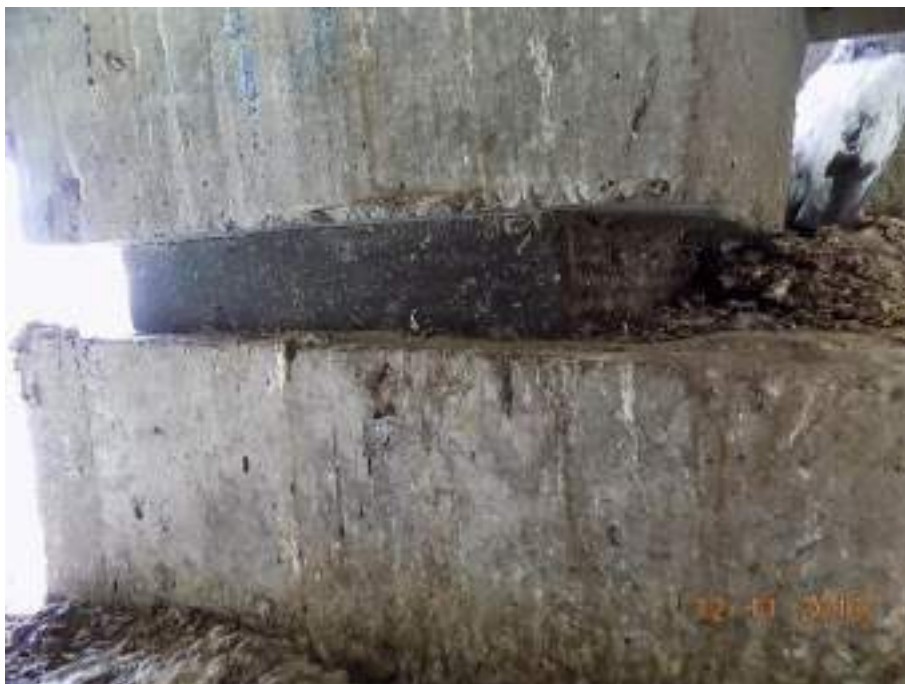
**FOTO 056**

Vista do aparelho de apoio em neoprene sob a viga longitudinal VL6, apoio AP4, vão 4. Notar aparelho de apoio parcialmente obstruído.

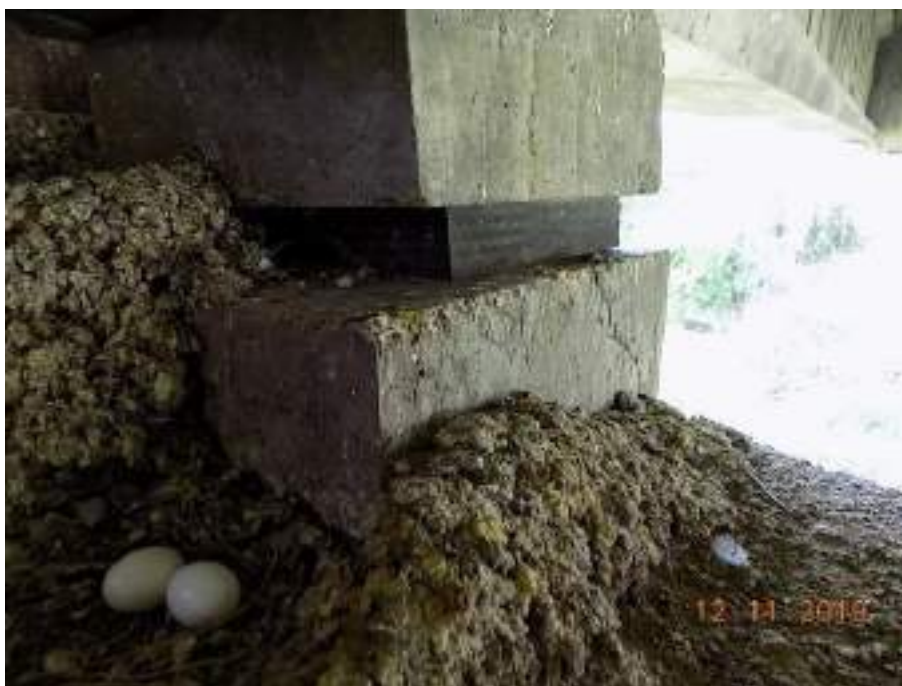
**FOTO 061**

Vista do aparelho de apoio em neoprene sob a viga longitudinal VL5, apoio AP5, vão 4. Notar aparelho de apoio com deficiência de contato.

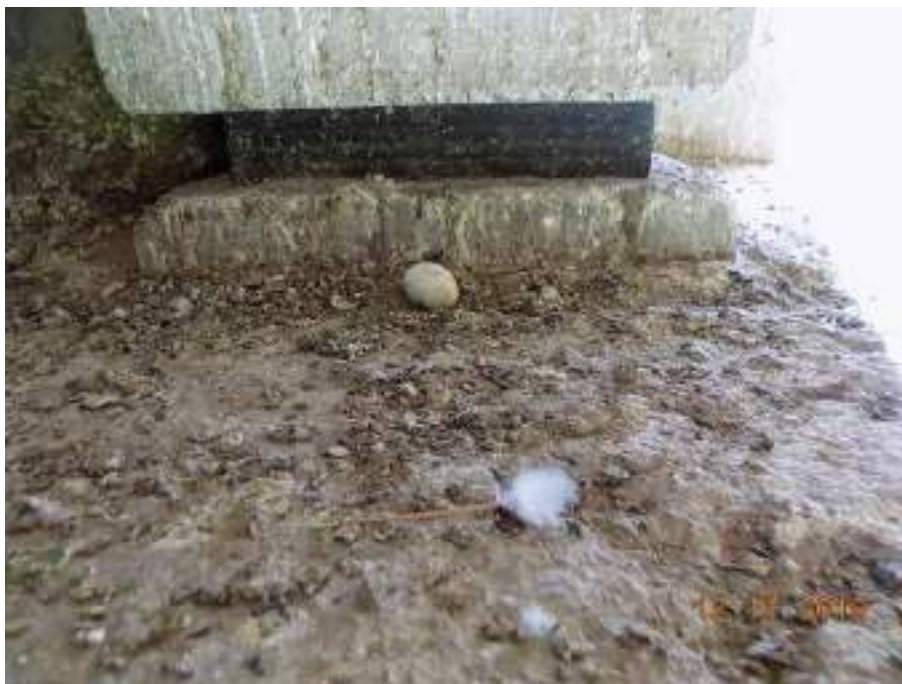
**FOTO 062**

Vista do aparelho de apoio em neoprene sob a viga longitudinal VL6, apoio AP5, vão 4. Notar aparelho de apoio parcialmente obstruído.

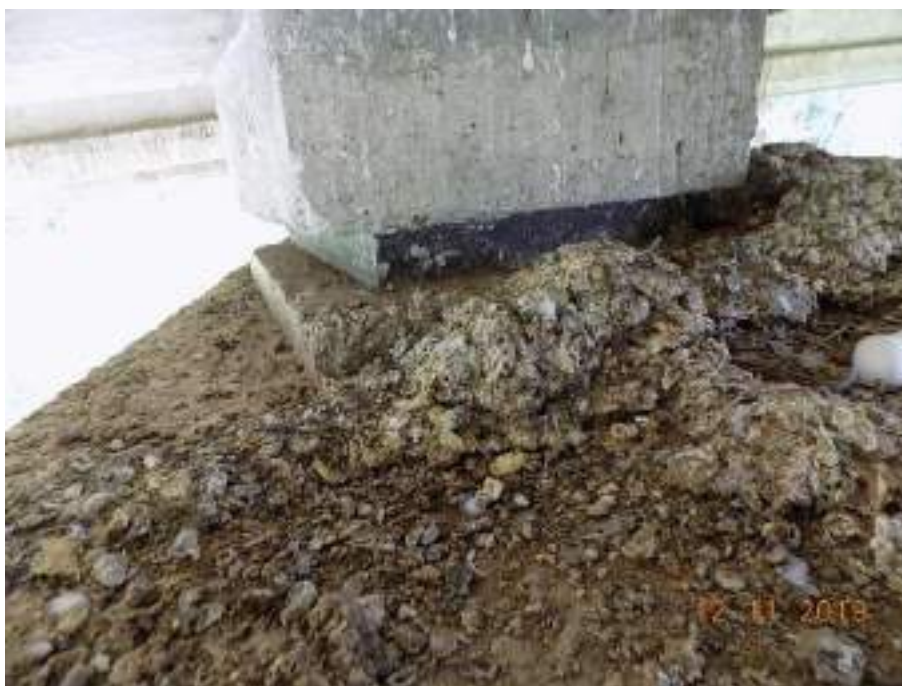
**FOTO 063**

Vista do aparelho de apoio em neoprene sob a viga longitudinal VL1, apoio AP5, vão 5. Notar aparelho de apoio parcialmente obstruído.

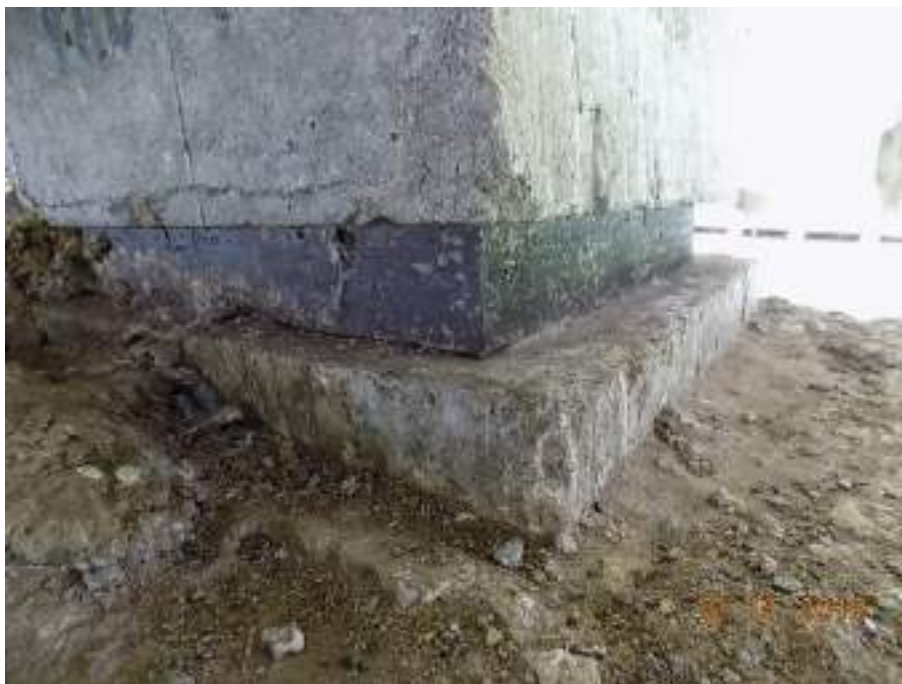
**FOTO 066**

Vista do aparelho de apoio em neoprene sob a viga longarina VL4, apoio AP5, vão 5. Notar aparelho de apoio parcialmente da obstruído.

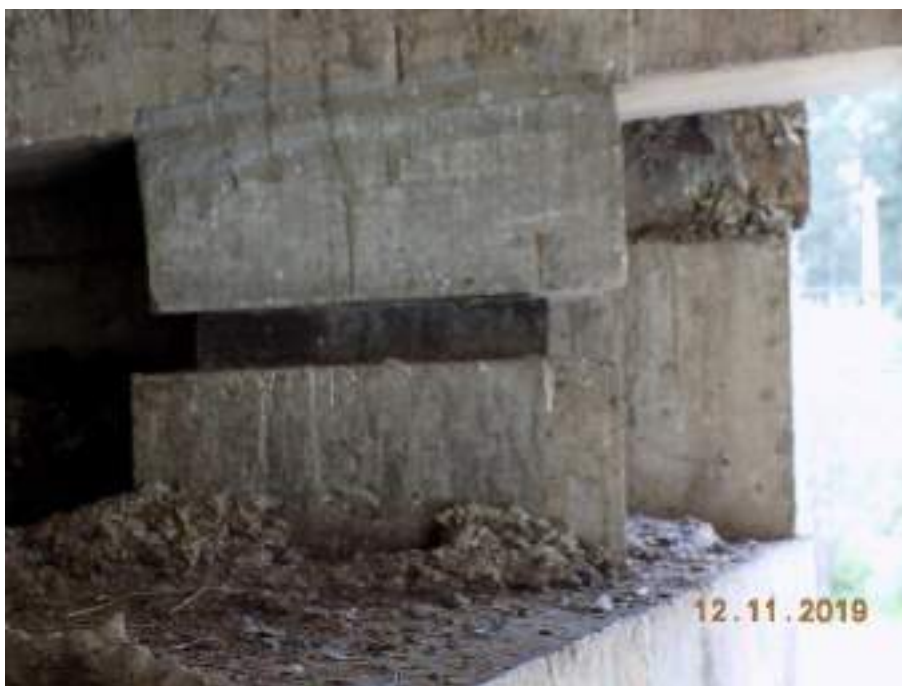
**FOTO 073**

Vista do aparelho de apoio em neoprene sob a viga longitudinal VL5, apoio AP6, vão 5. Notar aparelho de apoio com deficiência de contato.

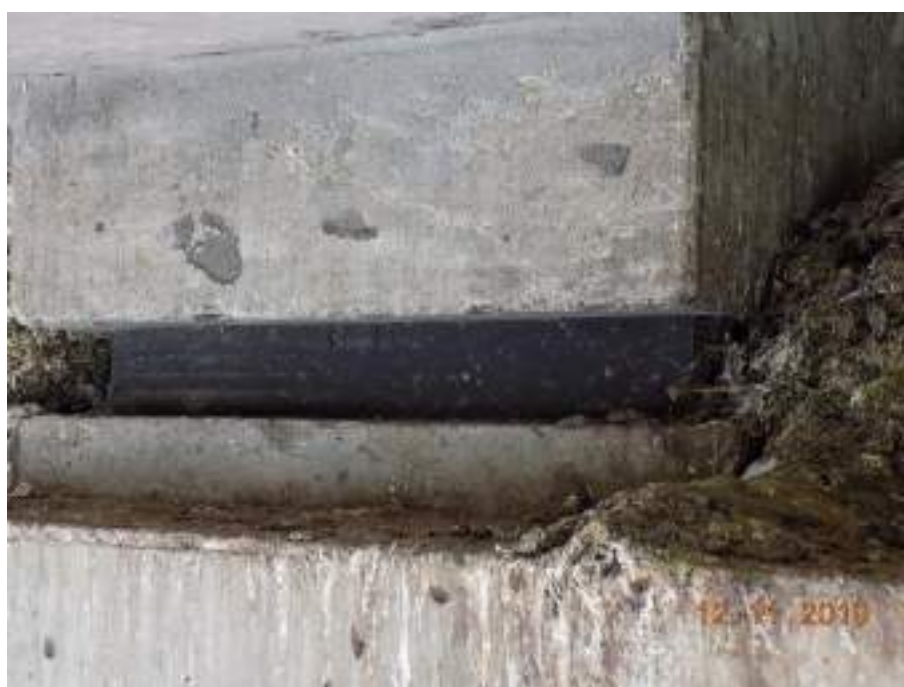
**FOTO 075**

Vista do aparelho de apoio em neoprene sob a viga longarina VL1, apoio AP6, vão 6. Notar aparelho de apoio parcialmente obstruído.

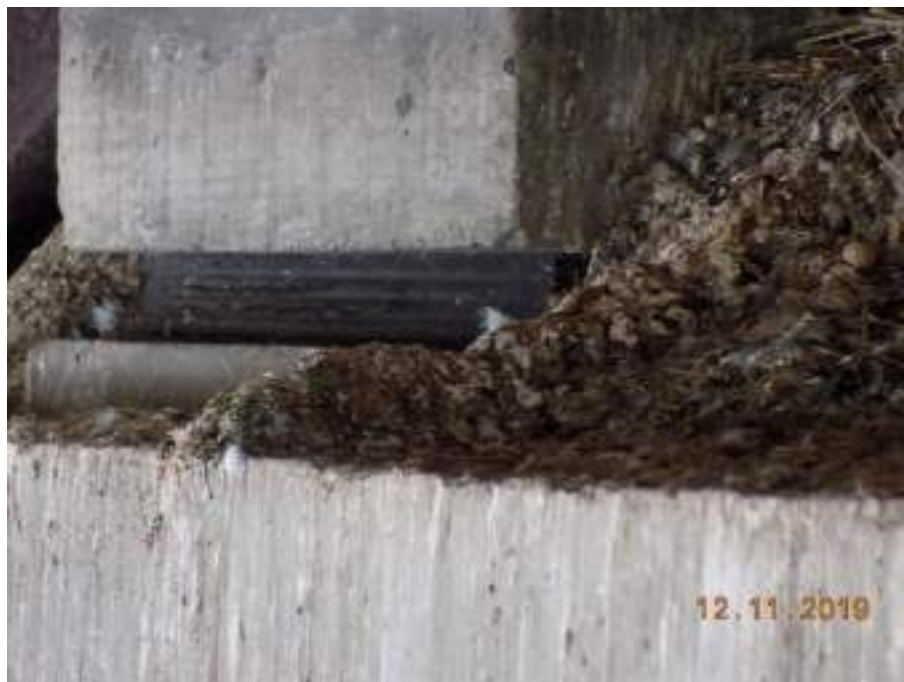
**FOTO 076**

Vista do aparelho de apoio em neoprene sob a viga longarina VL2, apoio AP6, vão 6. Notar aparelho de apoio parcialmente obstruído.

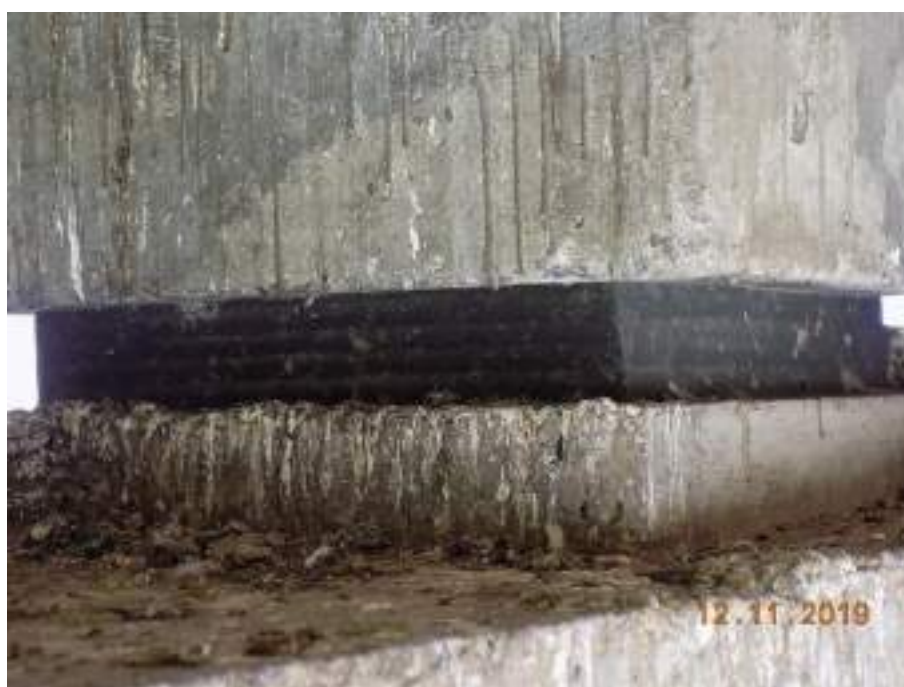
**FOTO 077**

Vista do aparelho de apoio em neoprene sob a viga longitudinal VL3, apoio AP6, vão 6. Notar aparelho de apoio parcialmente obstruído.

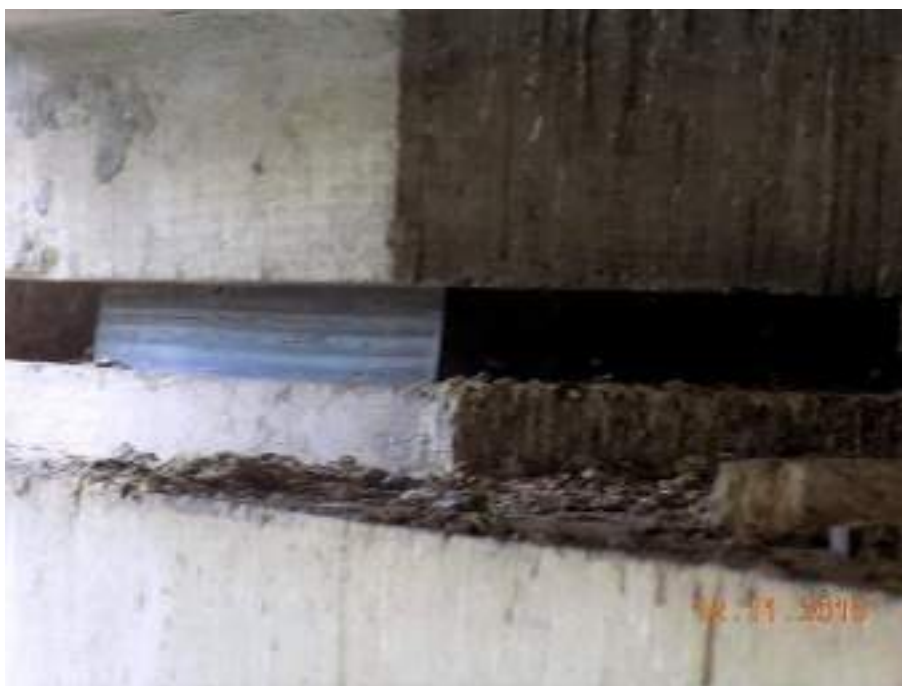
**FOTO 079**

Vista do aparelho de apoio em neoprene sob a viga longitudinal VL5, apoio AP6, vão 6. Notar aparelho de apoio parcialmente obstruído.

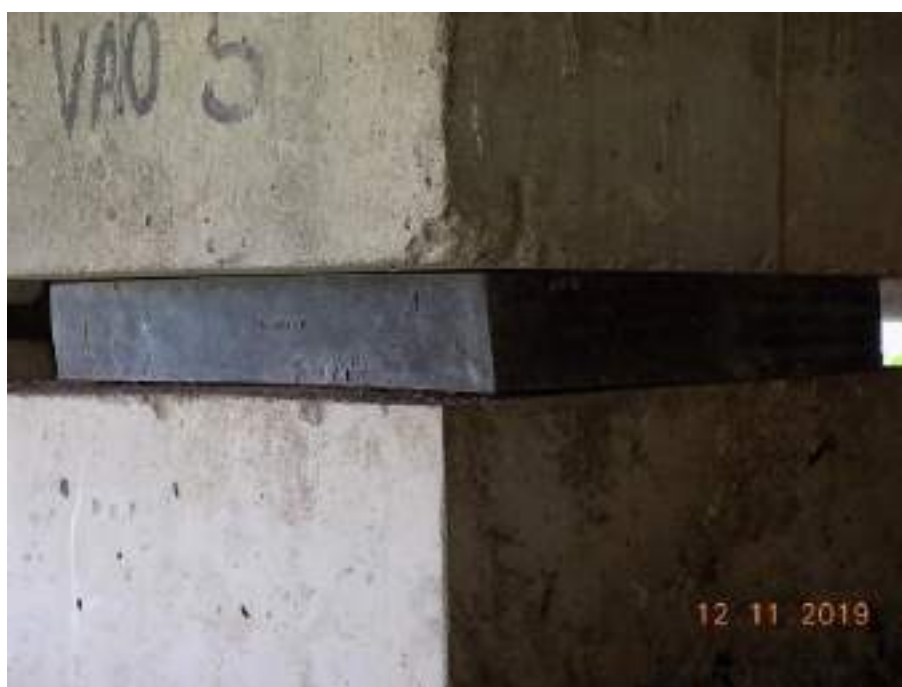
**FOTO 081**

Vista do aparelho de apoio em neoprene sob a viga longarina VL1, apoio AP7, vão 6. Notar aparelho de apoio com deficiência de contato.

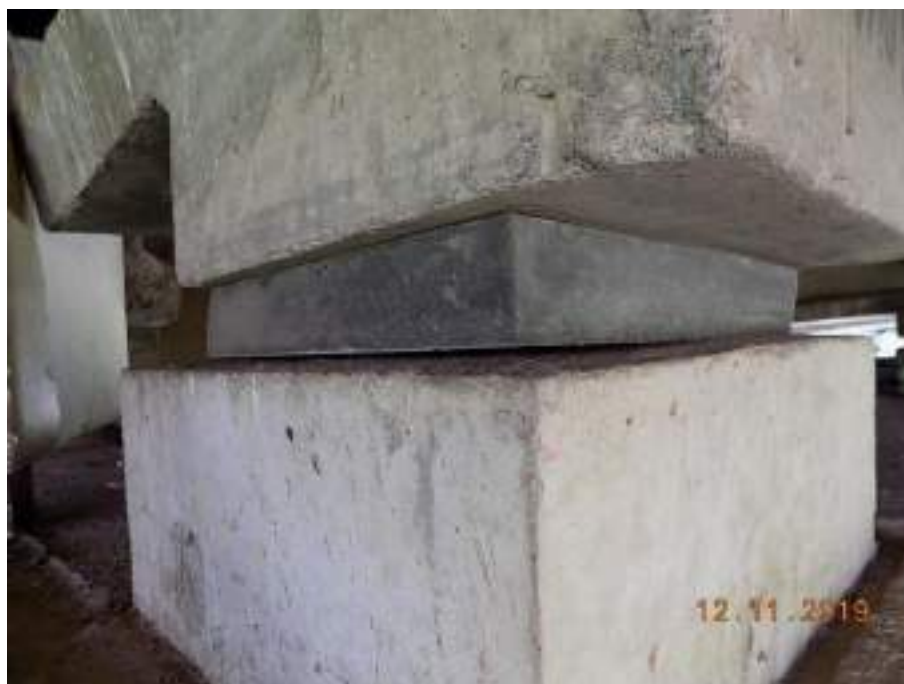
**FOTO 082**

Vista do aparelho de apoio em neoprene sob a viga longarina VL2, apoio AP7, vão 6. Notar aparelho de apoio com deficiência de contato.

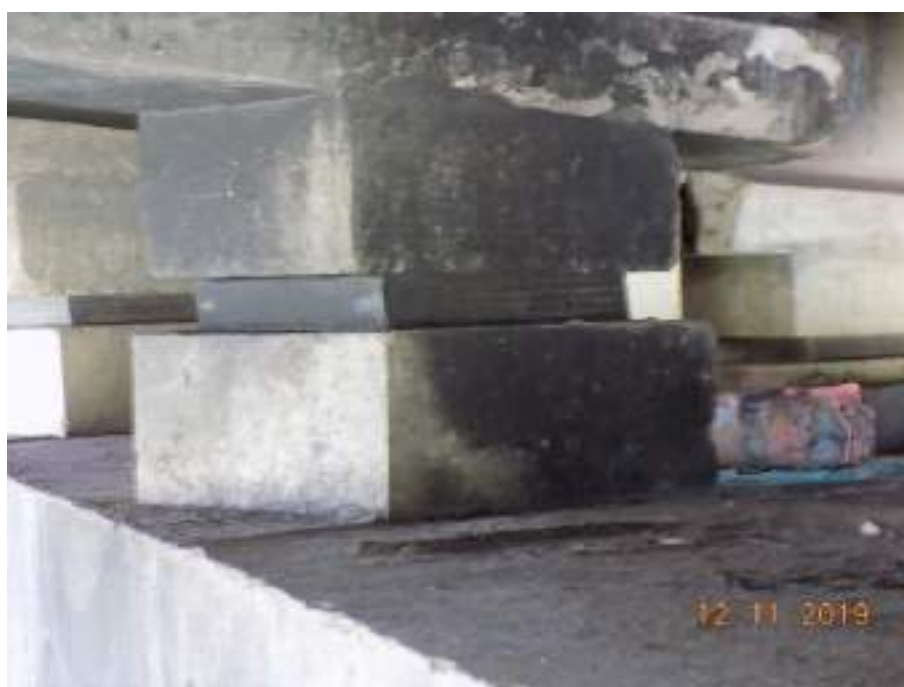
**FOTO 083**

Vista do aparelho de apoio em neoprene sob a viga longitudinal VL3, apoio AP7, vão 6. Notar aparelho de apoio com deficiência de contato.

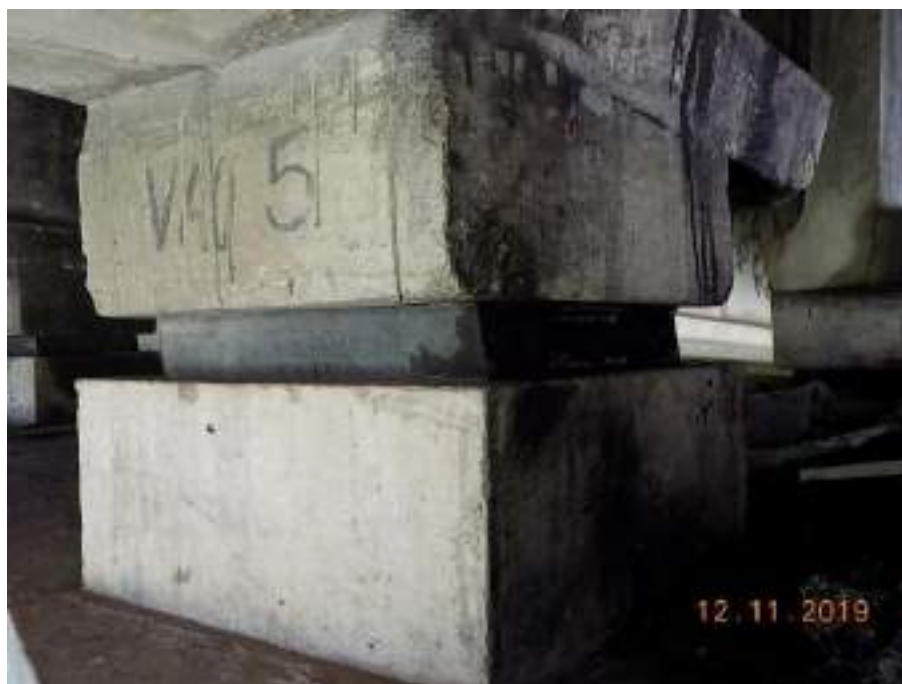
**FOTO 084**

Vista do aparelho de apoio em neoprene sob a viga longitudinal VL4, apoio AP7, vão 6. Notar aparelho de apoio com deficiência de contato.

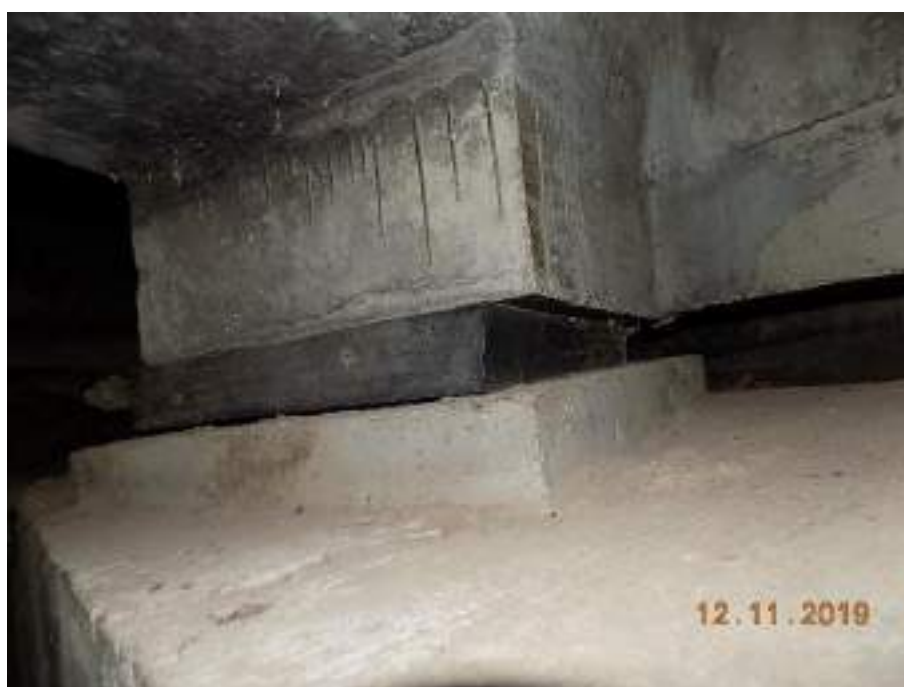
**FOTO 093**

Vista do aparelho de apoio em neoprene sob a viga longarina VL1, apoio AP8. Notar aparelho de apoio obstruído.

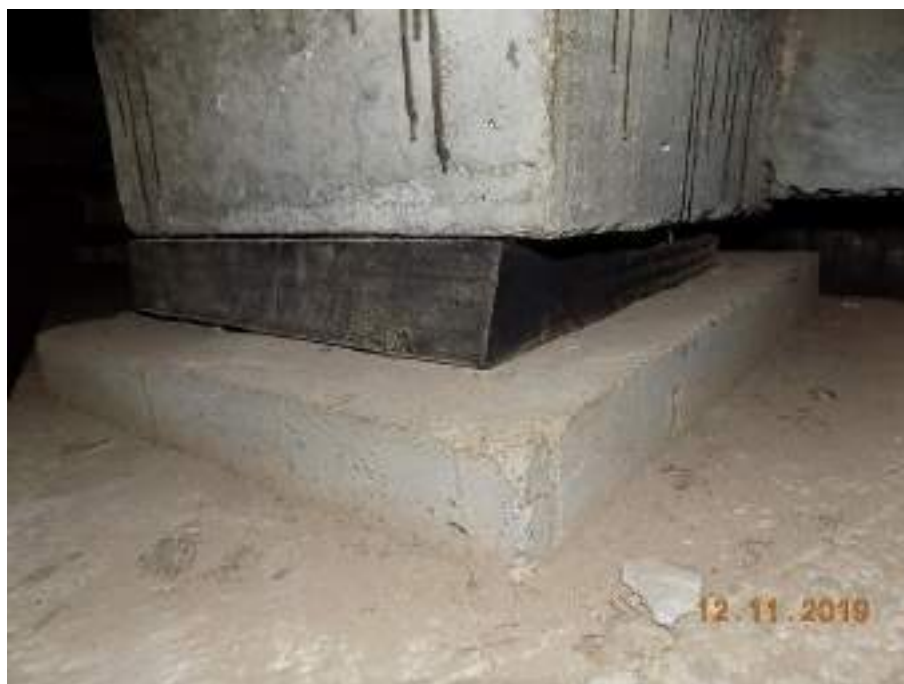
**FOTO 094**

Vista do aparelho de apoio em neoprene sob a viga longarina VL2, apoio AP8. Notar aparelho de apoio desposicionado (fora de eixo).

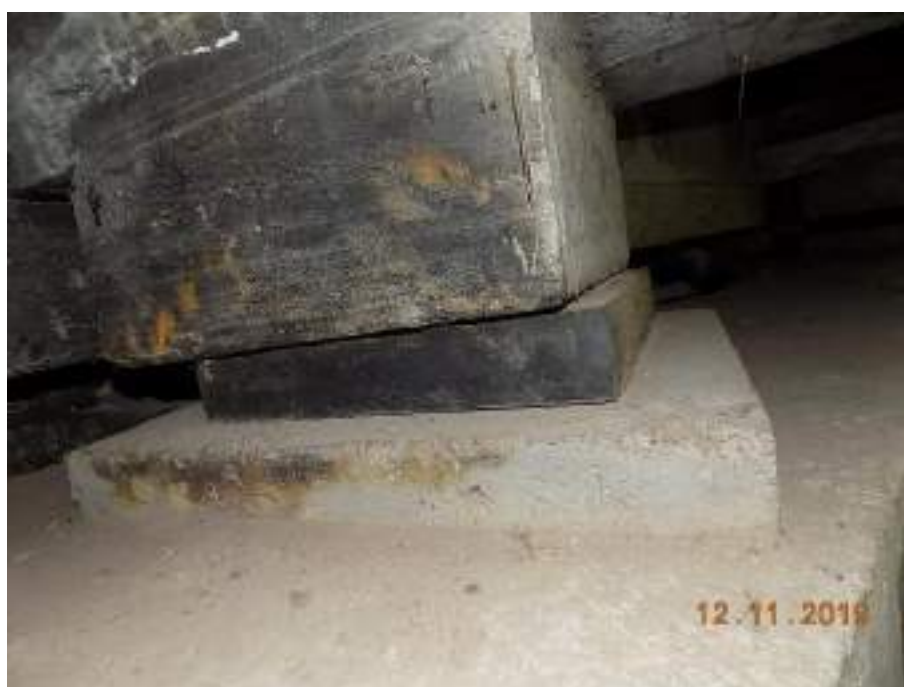
**FOTO 095**

Vista do aparelho de apoio em neoprene sob a viga longitudinal VL3, apoio AP8. Notar aparelho de apoio desposicionado (fora de eixo).

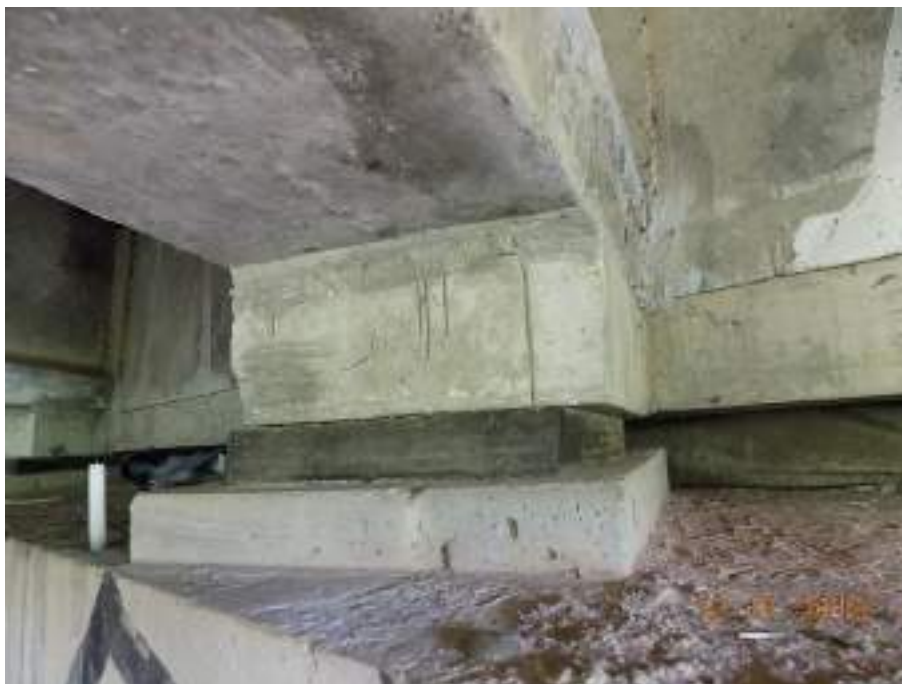
**FOTO 096**

Vista do aparelho de apoio em neoprene sob a viga longitudinal VL4, apoio AP8. Notar aparelho de apoio desposicionado (fora de eixo).

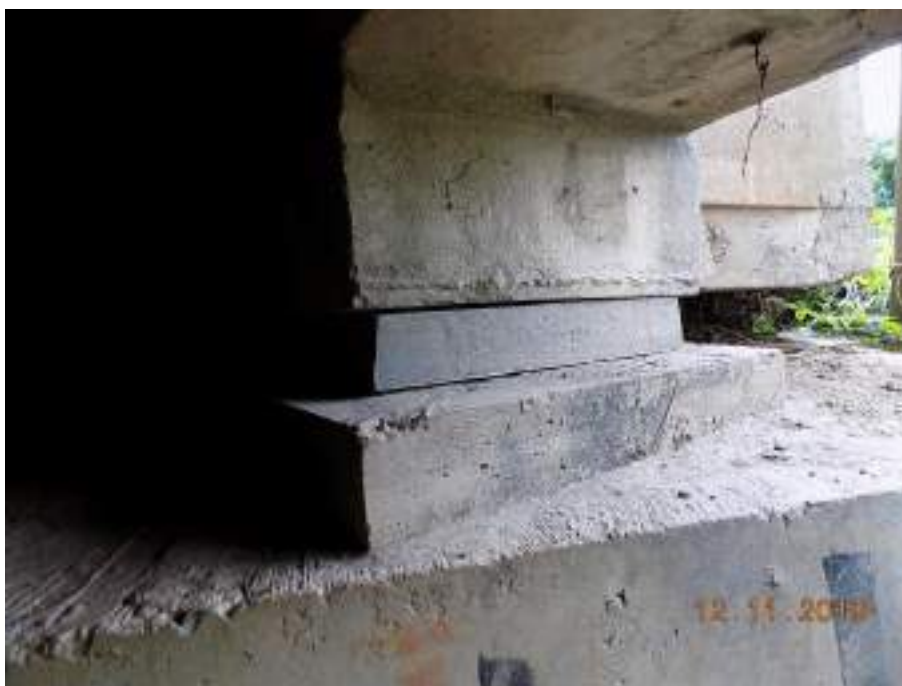
**FOTO 097**

Vista do aparelho de apoio em neoprene sob a viga longitudinal VL5, apoio AP8. Notar aparelho de apoio desposicionado (fora de eixo).

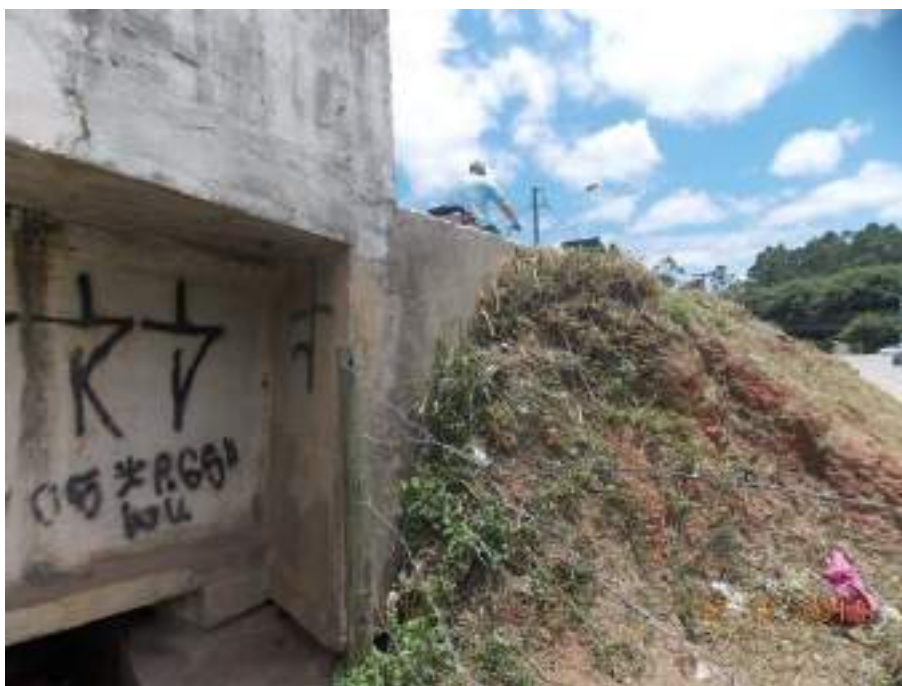
**FOTO 099**

Viaduto Josias Luz - Franco da Rocha/SP.  
Vista da cortina CT1.

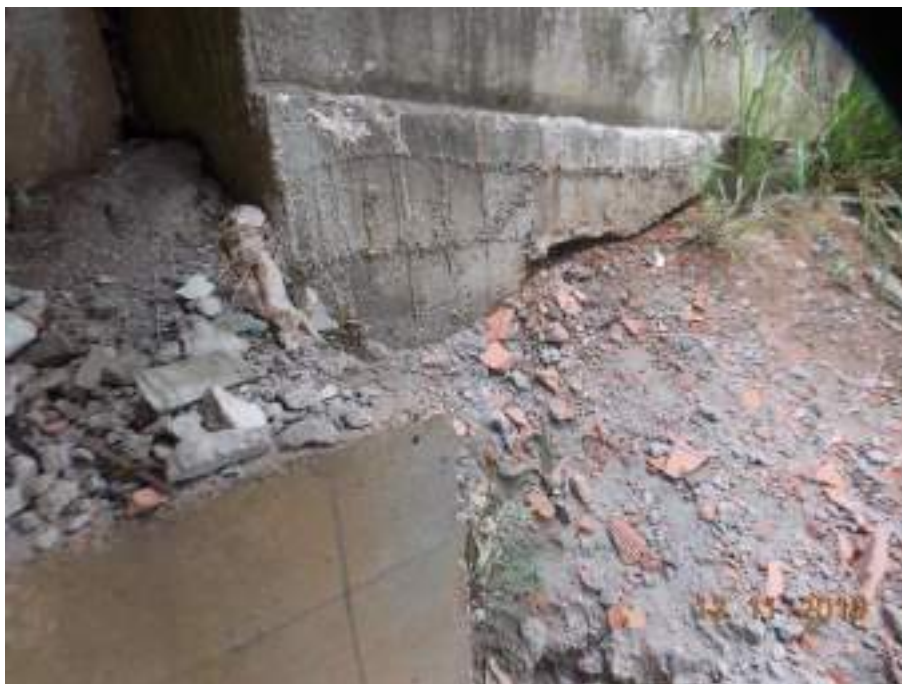
**FOTO 100**

Viaduto Josias Luz - Franco da Rocha/SP.  
Vista da cortina CT2.

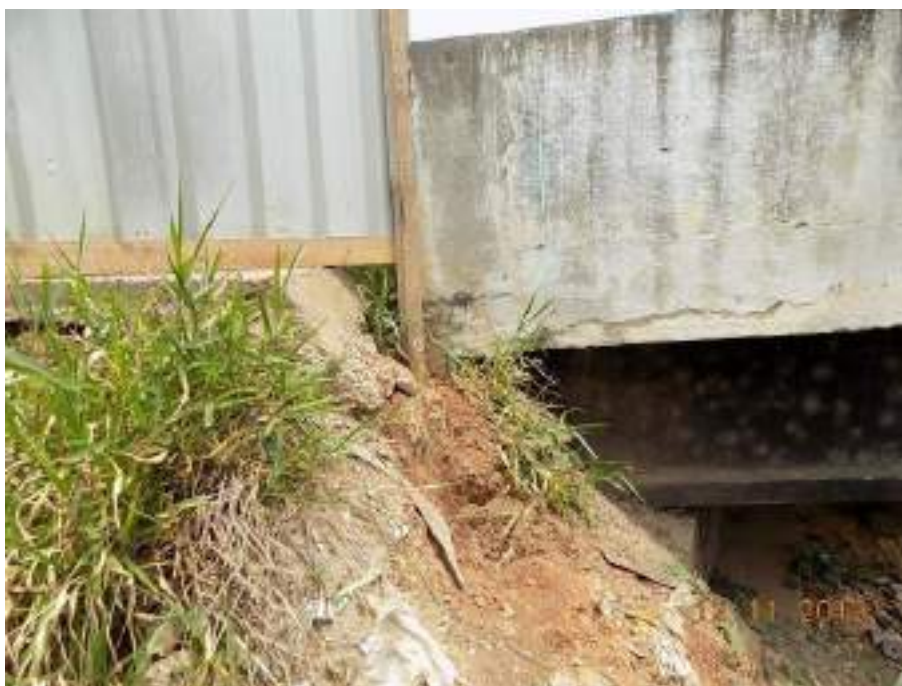
**FOTO 101**

Viaduto Josias Luz - Franco da Rocha/SP.  
Vista do muro de ala AL1, parcialmente aterrado.

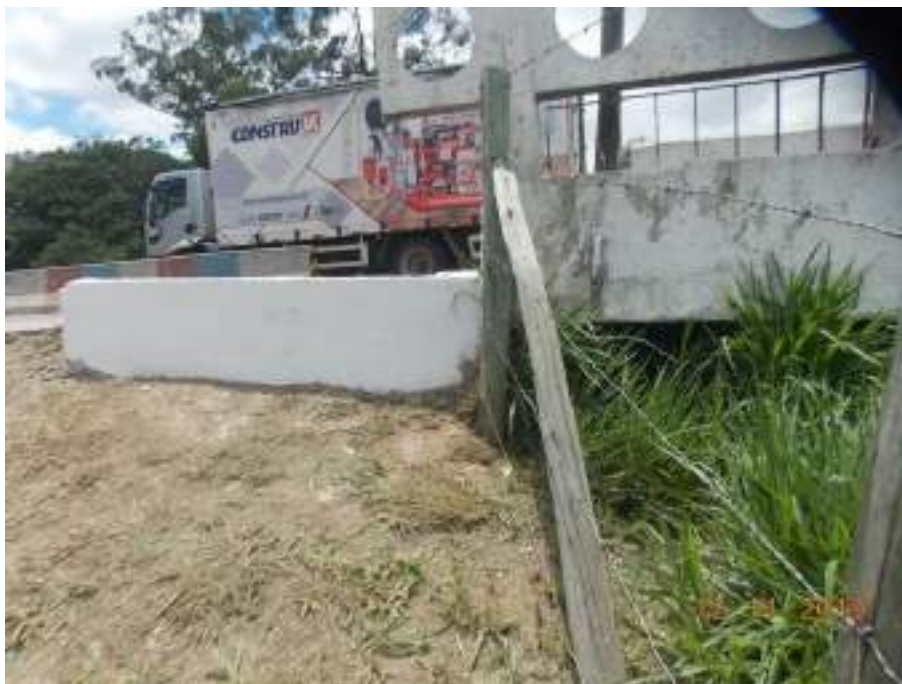
**FOTO 102**

Viaduto Josias Luz - Franco da Rocha/SP.  
Vista da região do muro de ala AL2.

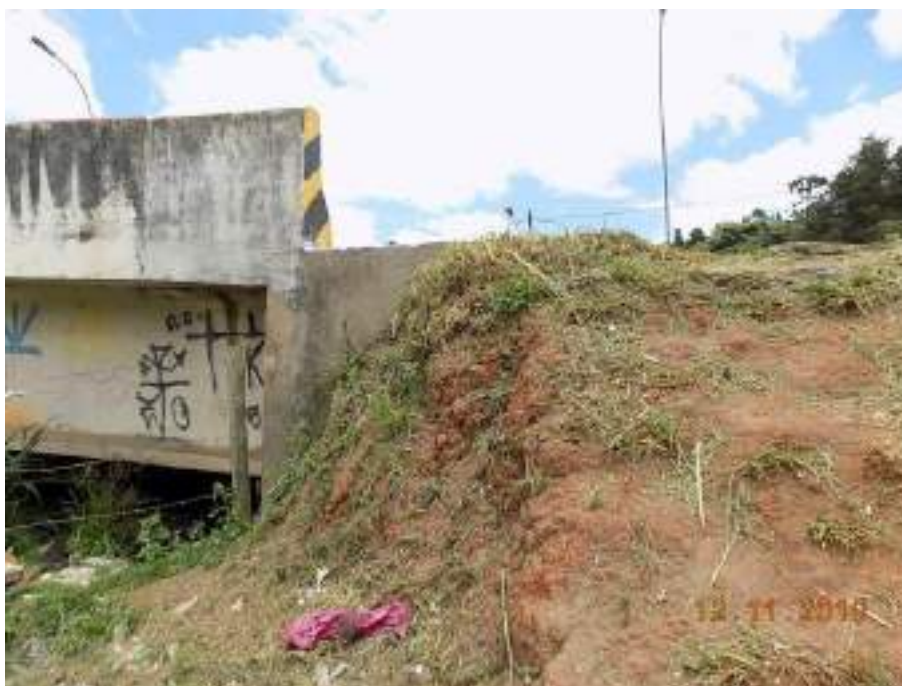
**FOTO 103**

Viaduto Josias Luz - Franco da Rocha/SP.  
Vista da região do muro de ala AL3.

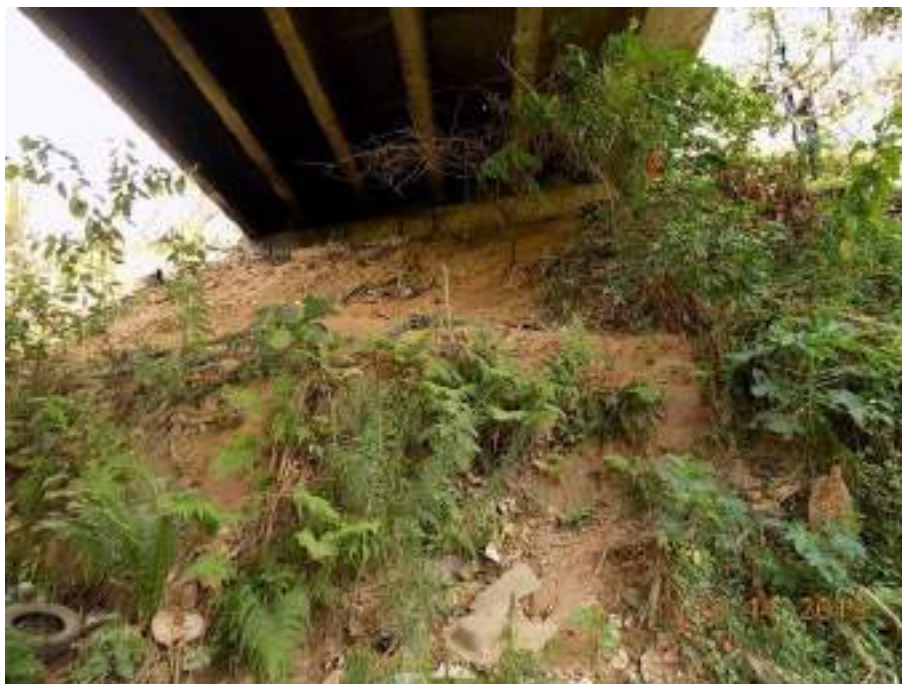
**FOTO 104**

Viaduto Josias Luz - Franco da Rocha/SP.  
Vista do muro de ala AL4.
