## **ANEXO II – TABELAS DE ANOMALIAS**

Viaduto Josias Luz - Franco da Rocha/SP.

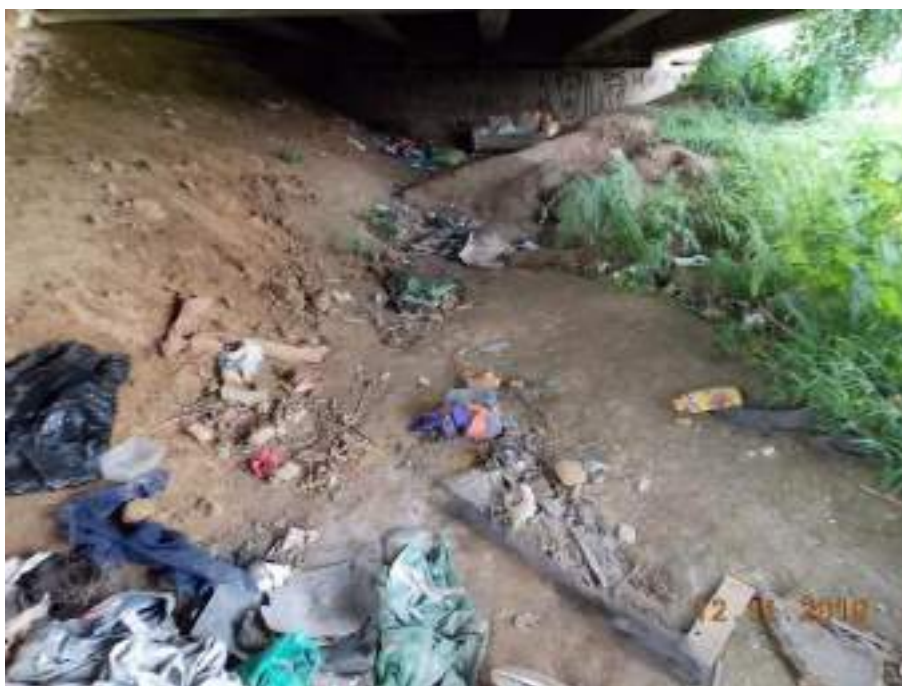
**FOTO 105**

Viaduto Josias Luz - Franco da Rocha/SP.  
Vista do talude do encontro ENC1, sob a projeção da OAE.

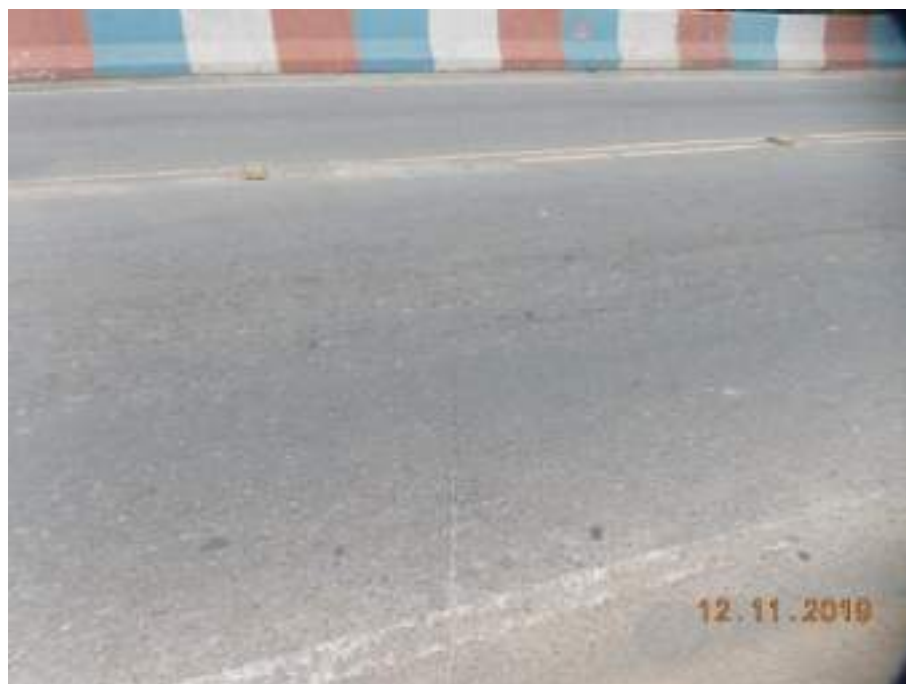
Vista da junta de dilatação (apoio AP2) encoberta parcialmente pelo pavimento asfáltico.  
Notar junta com ausência de vedação.

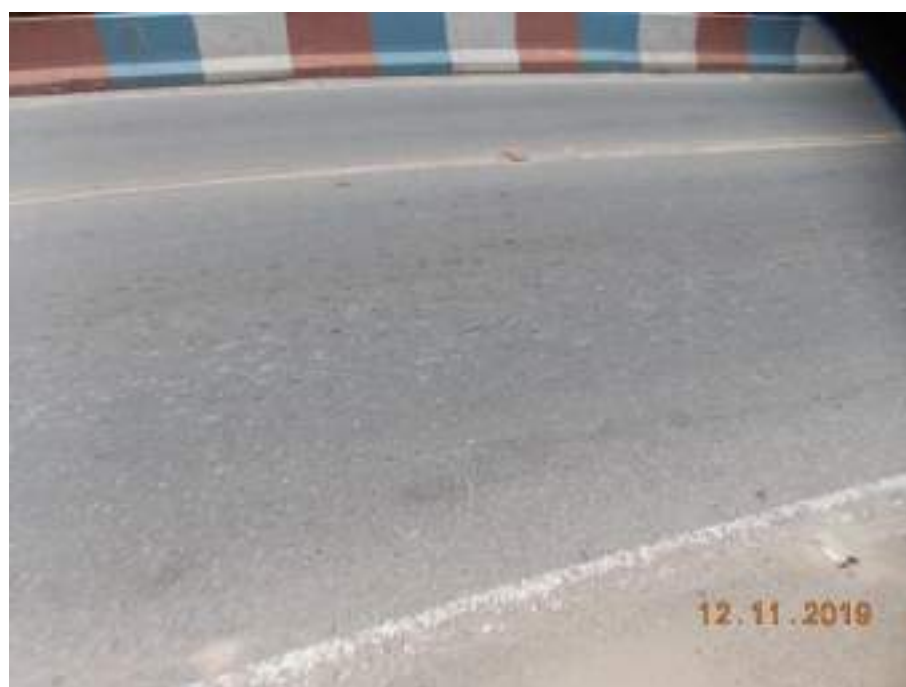
**FOTO 111**

Vista da região da laje elástica (apoio AP3) encoberta pelo pavimento asfáltico.

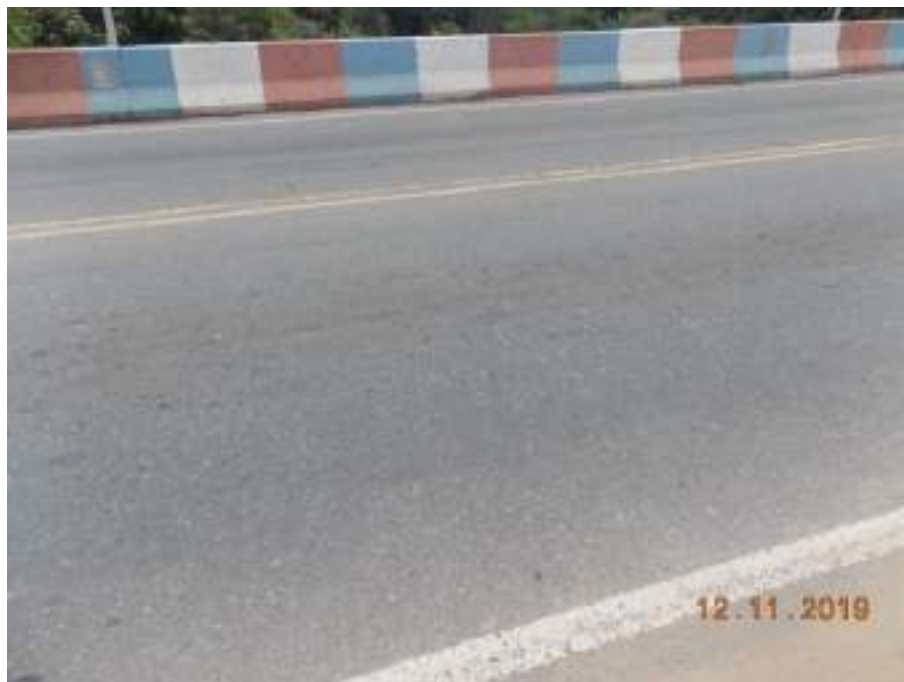
**FOTO 116**

Viaduto Josias Luz - Franco da Rocha/SP.  
Vista da região da laje elástica (apoio AP6) encoberta pelo pavimento asfáltico.

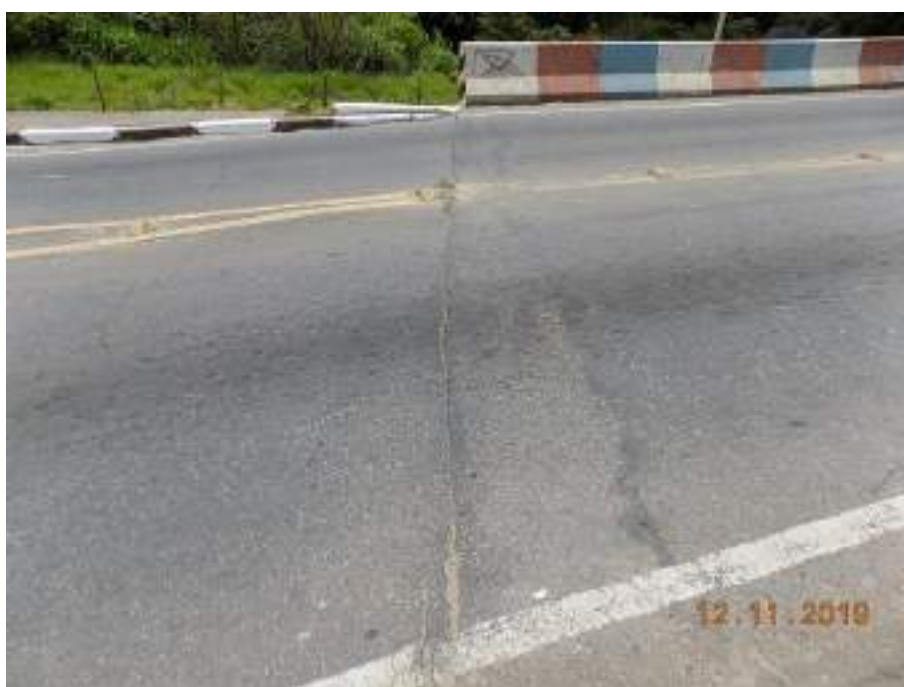
**FOTO 117**

Vista da região da laje elástica (apoio AP7) encoberta pelo pavimento asfáltico.

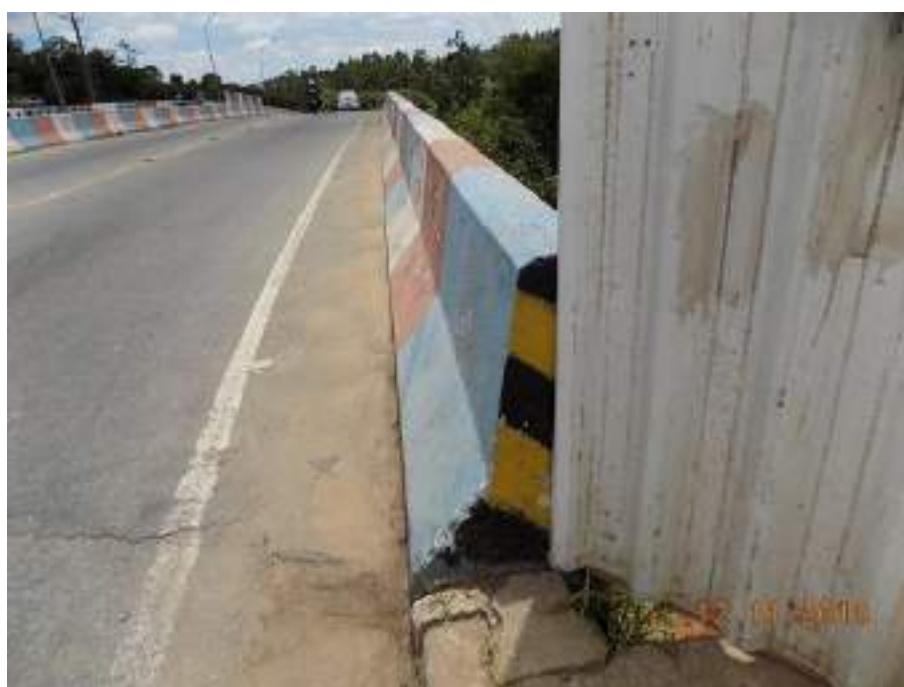
**FOTO 119**

Viaduto Josias Luz - Franco da Rocha/SP.  
Vista da barreira rígida BR1.

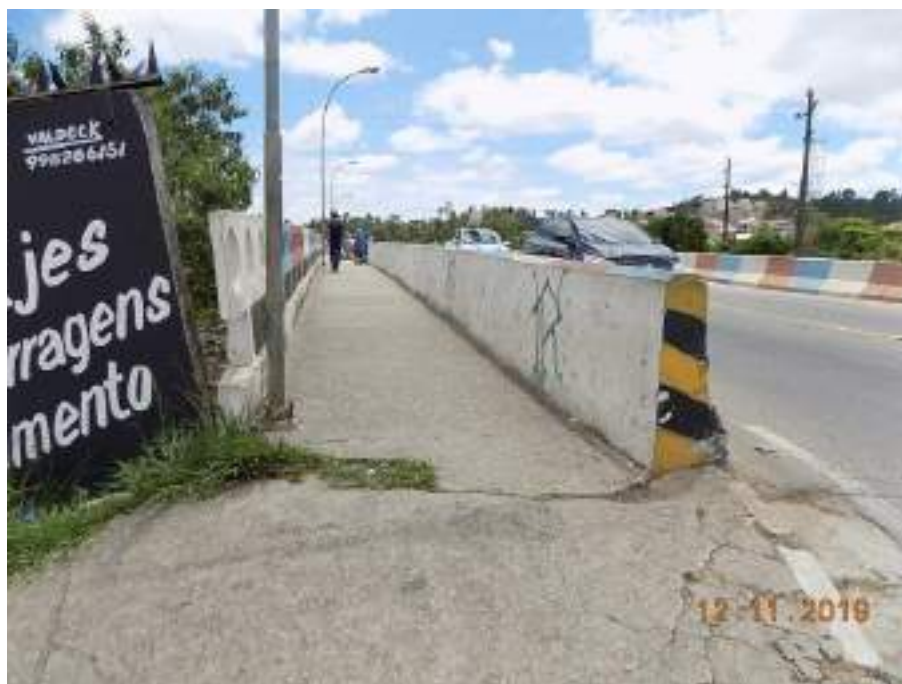
**FOTO 120**

Viaduto Josias Luz - Franco da Rocha/SP.  
Vista da barreira rígida BR2.

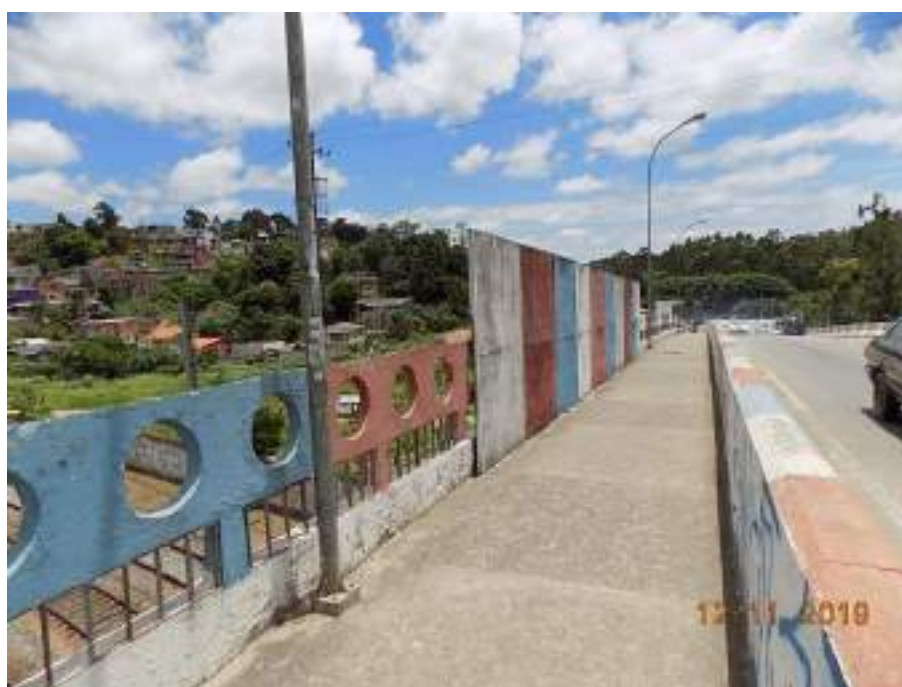
**FOTO 121**

Viaduto Josias Luz - Franco da Rocha/SP.  
Vista do passeio na lateral esquerda (Leste) da obra.

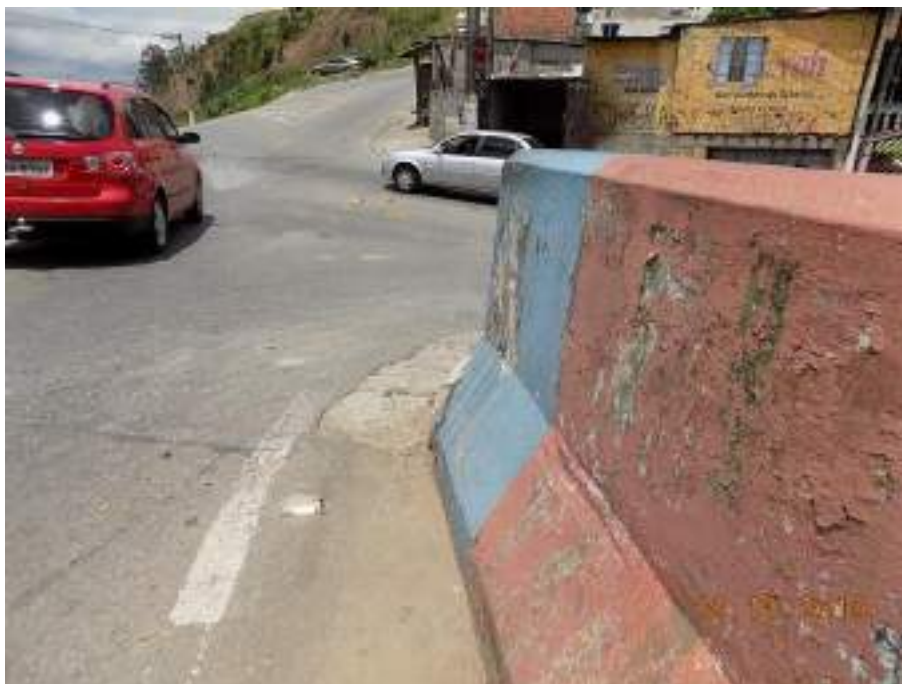
**FOTO 122**

Viaduto Josias Luz - Franco da Rocha/SP.  
Vista do guarda-corpos do passeio na lateral esquerda (Leste). Notar guarda-corpos intransponíveis no trecho da passagem da ferrovia da CTPM, vão 3.

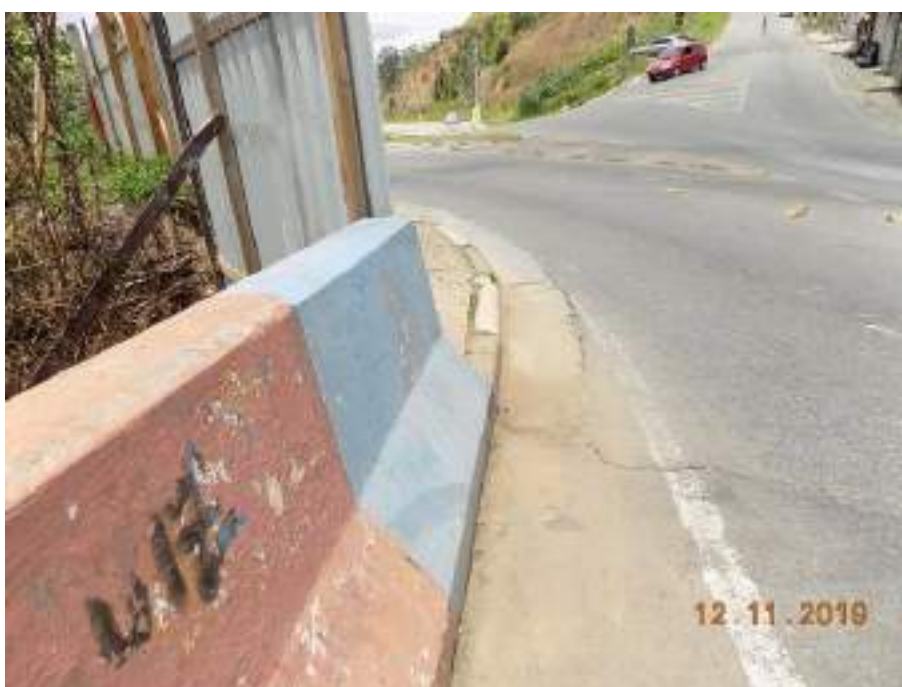
**FOTO 123**

Vista da saída da obra, encontro ENC1, lado esquerdo (Leste). Notar ausência de dispositivo de segurança no local.

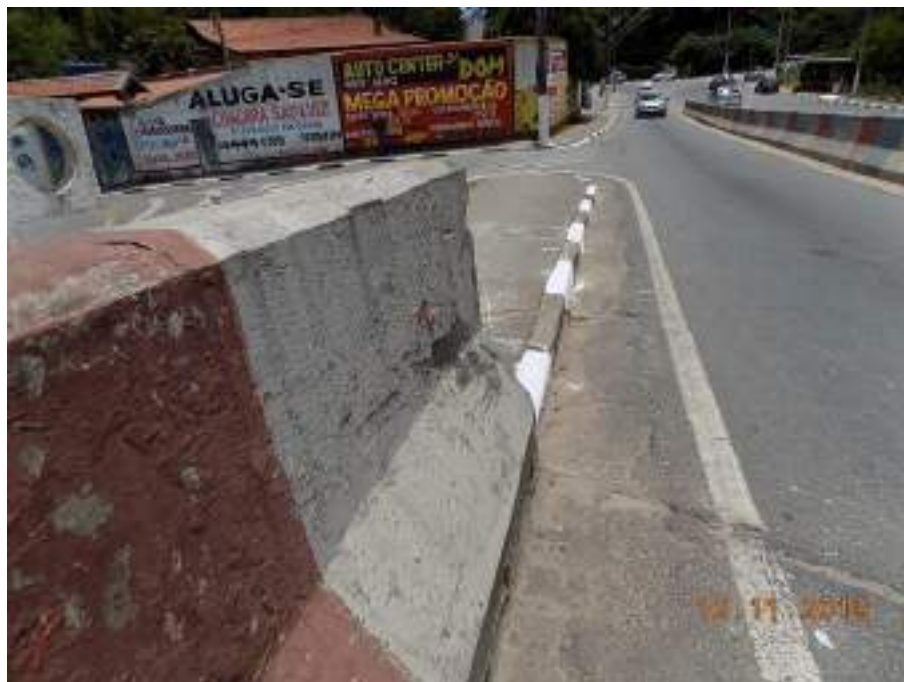
**FOTO 124**

Vista da entrada da obra, encontro ENC1, lado direito (Oeste). Notar ausência de dispositivo de segurança no local.

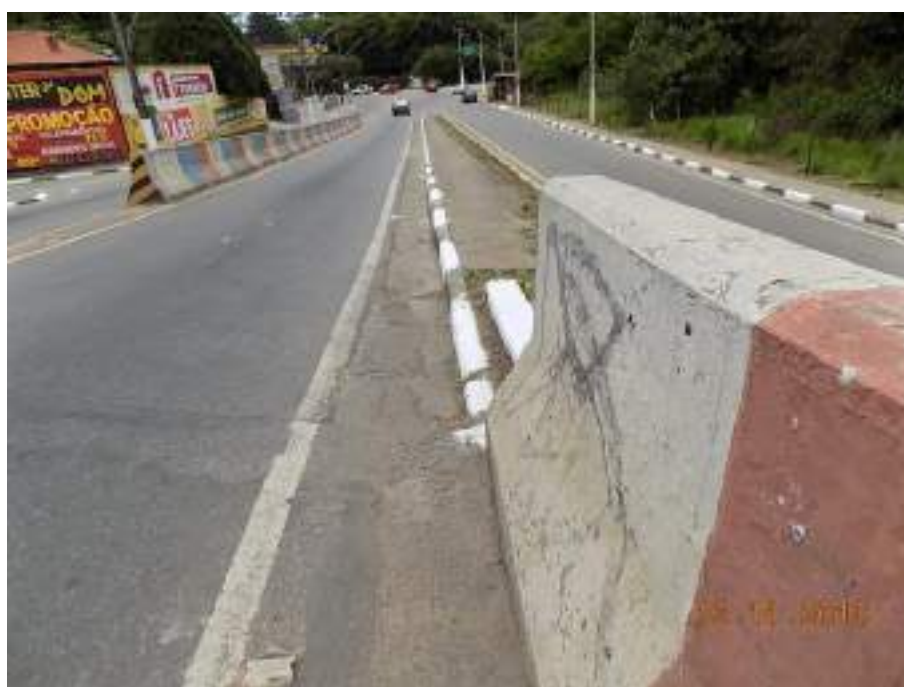
**FOTO 125**

Vista da entrada da obra, encontro ENC2, lado esquerdo (Leste). Notar ausência de dispositivo de segurança no local.

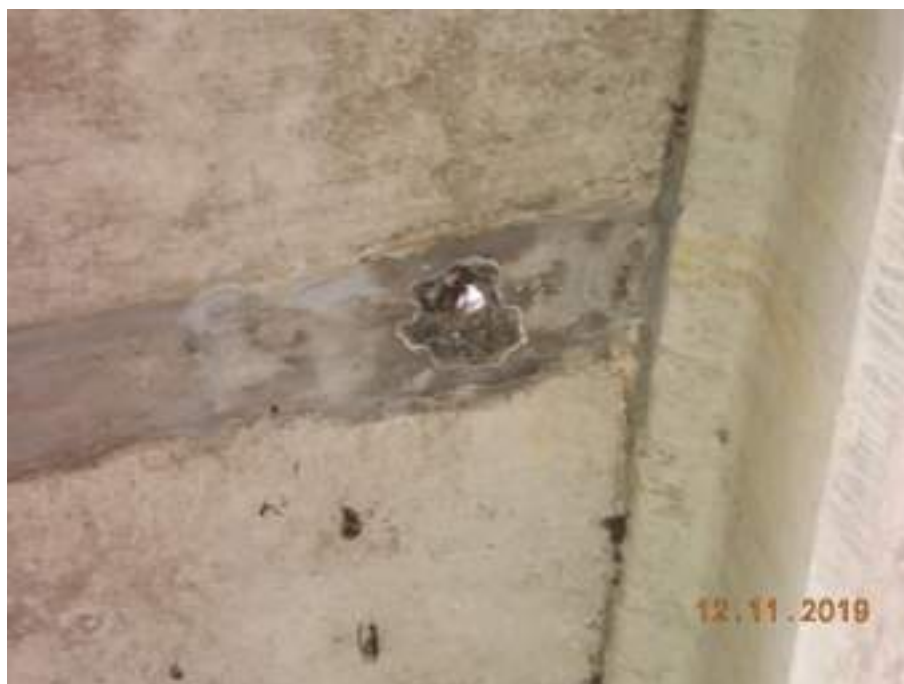
**FOTO 142**

Manchas de umidade na laje em balanço LB2, face inferior, bem como na viga longitudinal VL6, faces Oeste e inferior, vão 4. Notar buzinote de drenagem curto e pingadeira deficiente, em trechos localizados, no local.

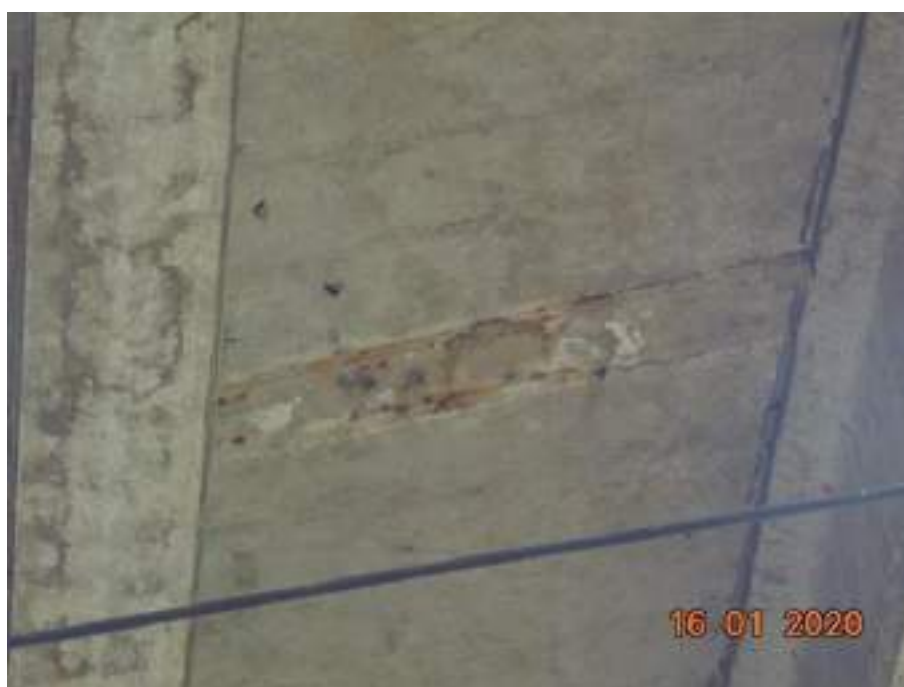
**FOTO 143**

Mancha de umidade na laje, face inferior, vão 6. Notar buzinote de drenagem curto no local.

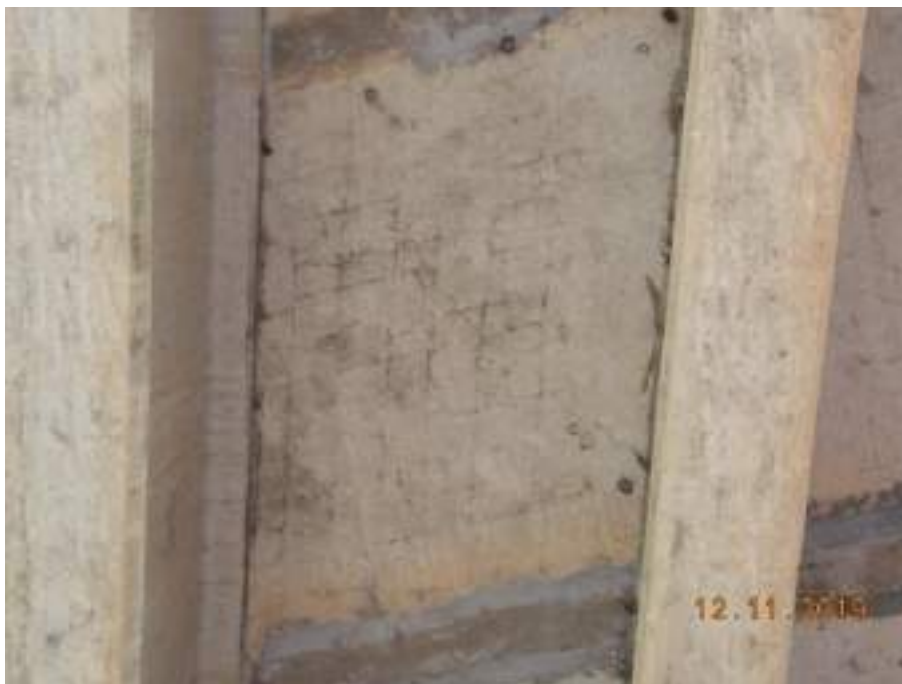
**FOTO 144**

Mancha de eflorescência, em área localizada, na laje, face inferior, vão 3.

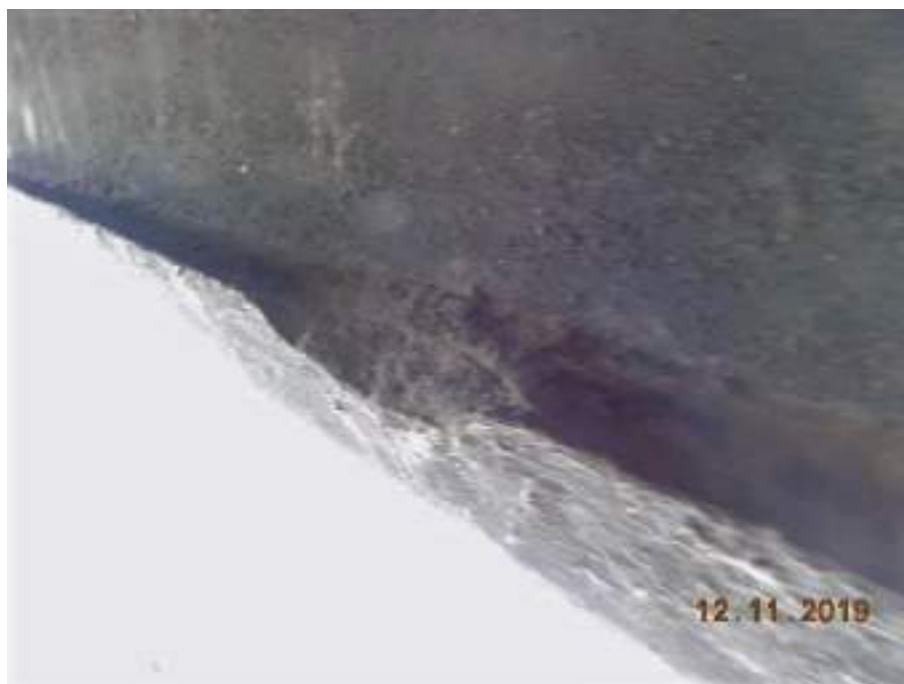
**FOTO 146**

Mancha de fuligem, em área localizada, na laje, face inferior, vão 6.

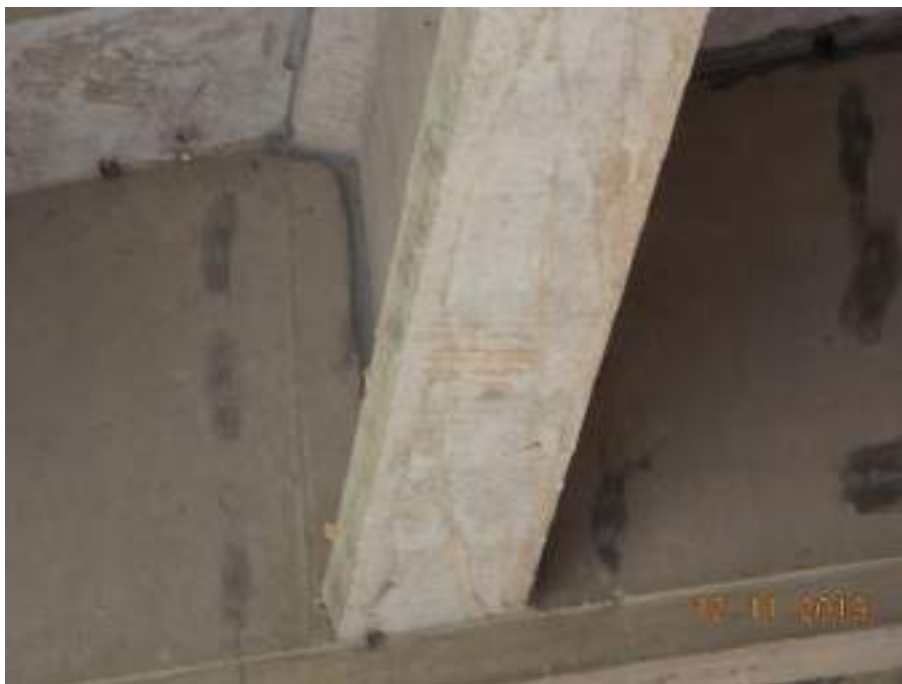
**FOTO 148**

**Anomalia: Armadura exposta e corroída**

Armadura exposta e corroída, em ponto localizado, na viga longitudinal VL1, face inferior, vão 5.

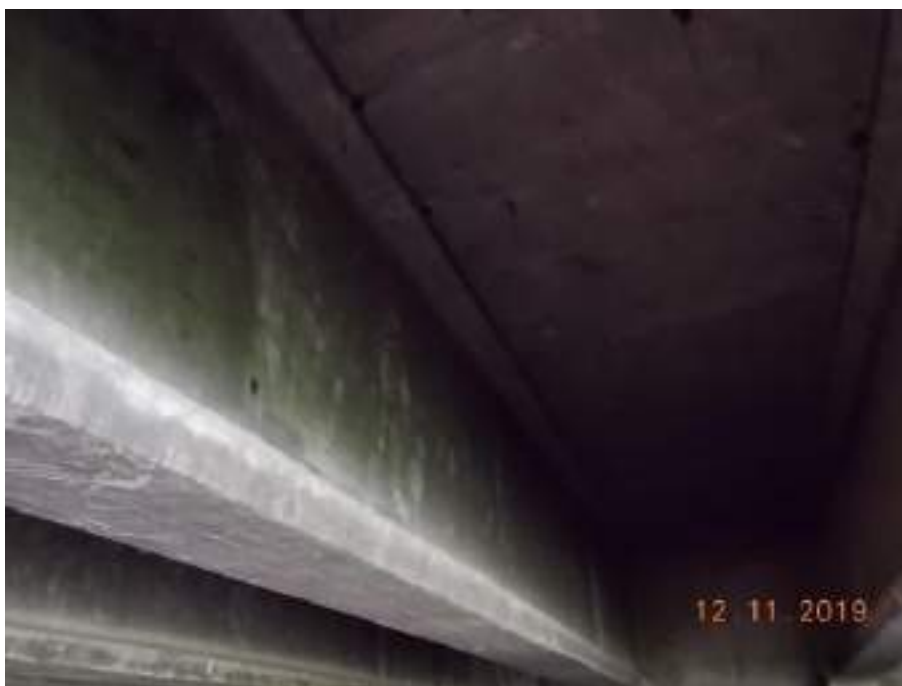
**FOTO 149**

Afloramento de armadura (baixo cobrimento), em área localizada, na viga longitudinal VL5, face inferior, vão 5.

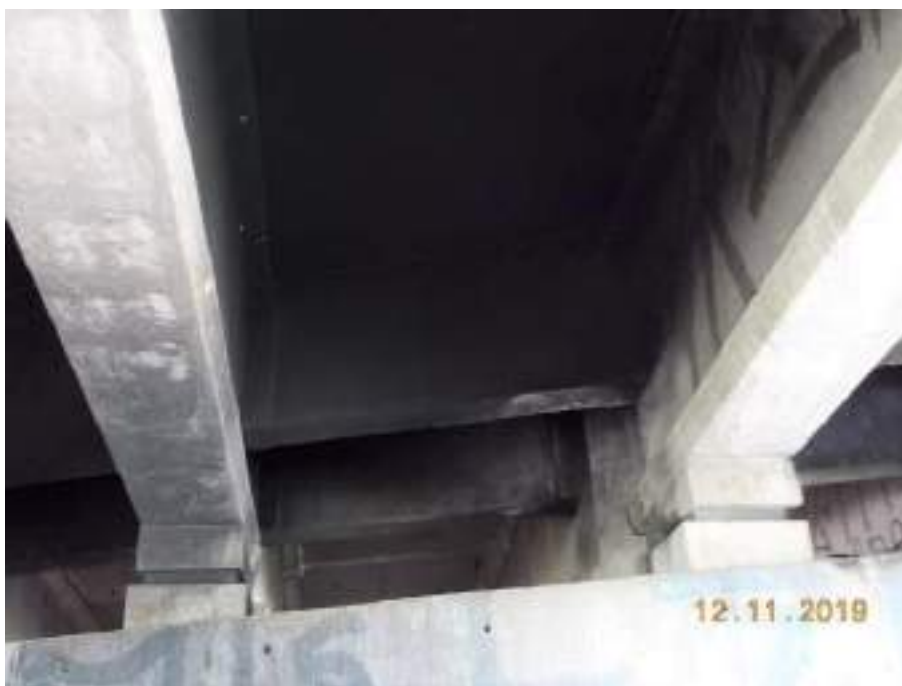
**FOTO 151**

**Anomalia: Concreto disgregado com armadura exposta e corroída**

Concreto disgregado com armadura exposta e corroída, em ponto localizado, na viga longitudinal VL6, face inferior.

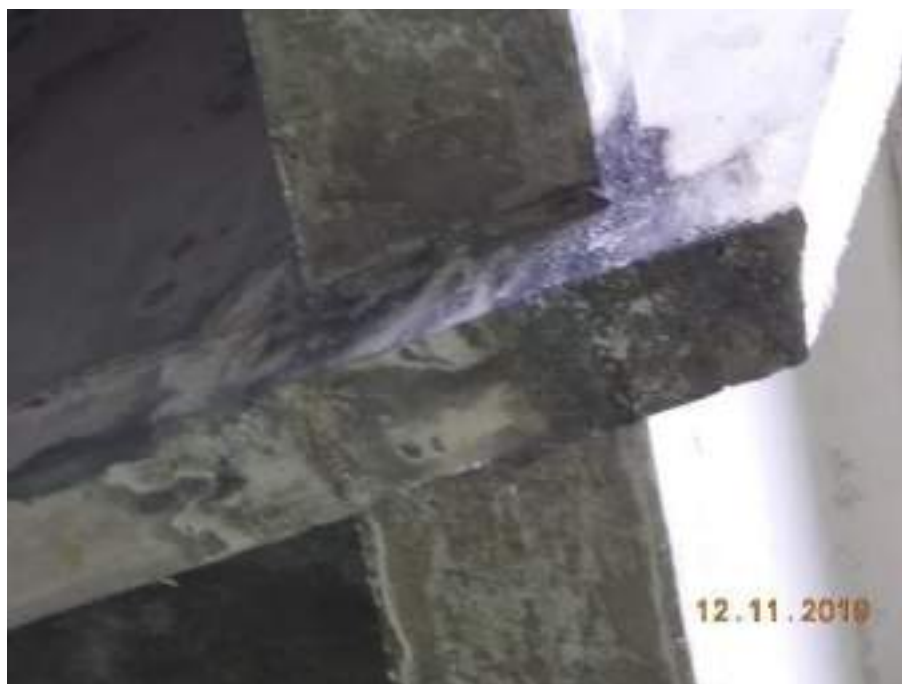
**FOTO 152**

Mancha de fuligem, em área localizada, na viga transversina VT15, face Norte.

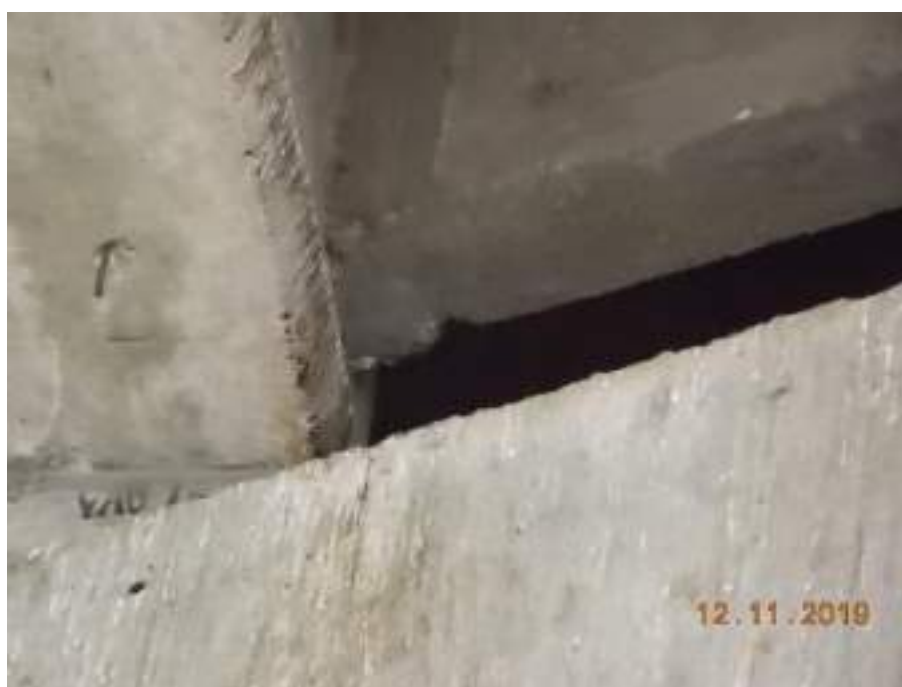
**FOTO 153**

Mancha de umidade na viga transversina VT8, faces Norte e inferior.

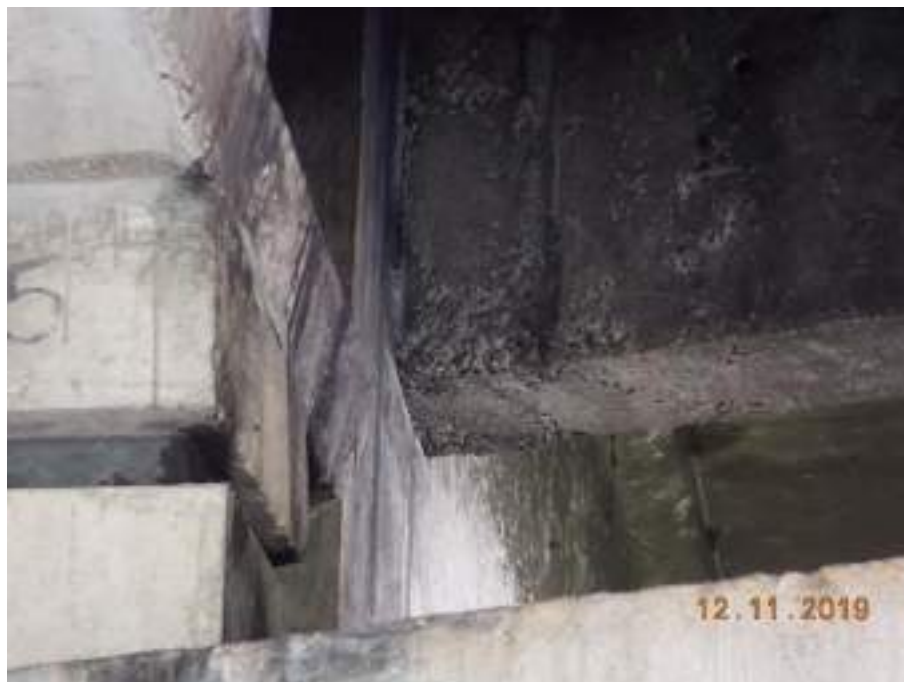
**FOTO 154**

Concreto disgregado, em ponto localizado, na viga transversina VT10, face inferior.

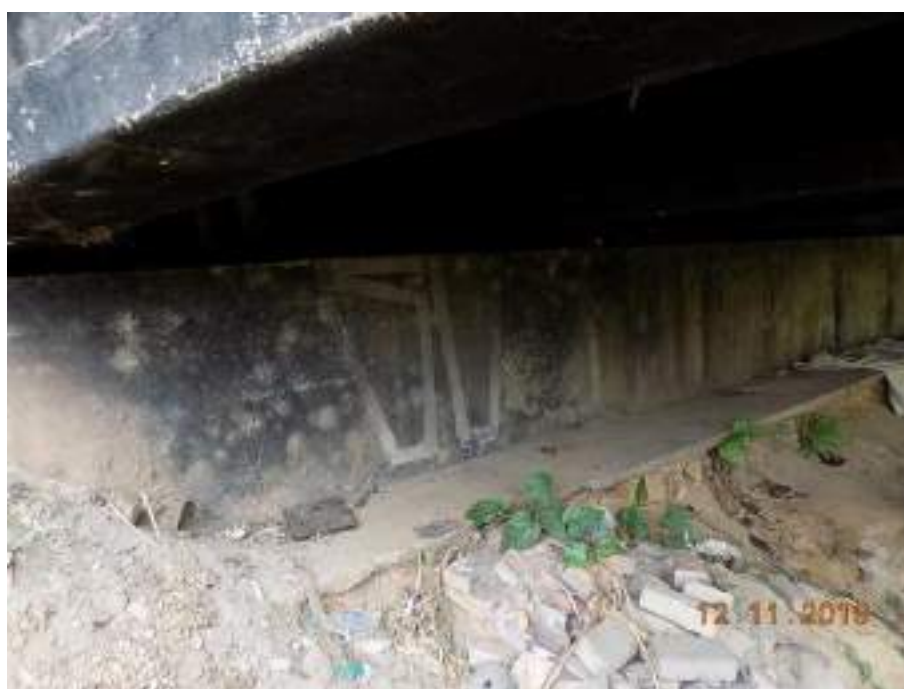
**FOTO 155**

Concreto segregado, em área localizada, na viga transversina VT16, faces Norte e inferior.

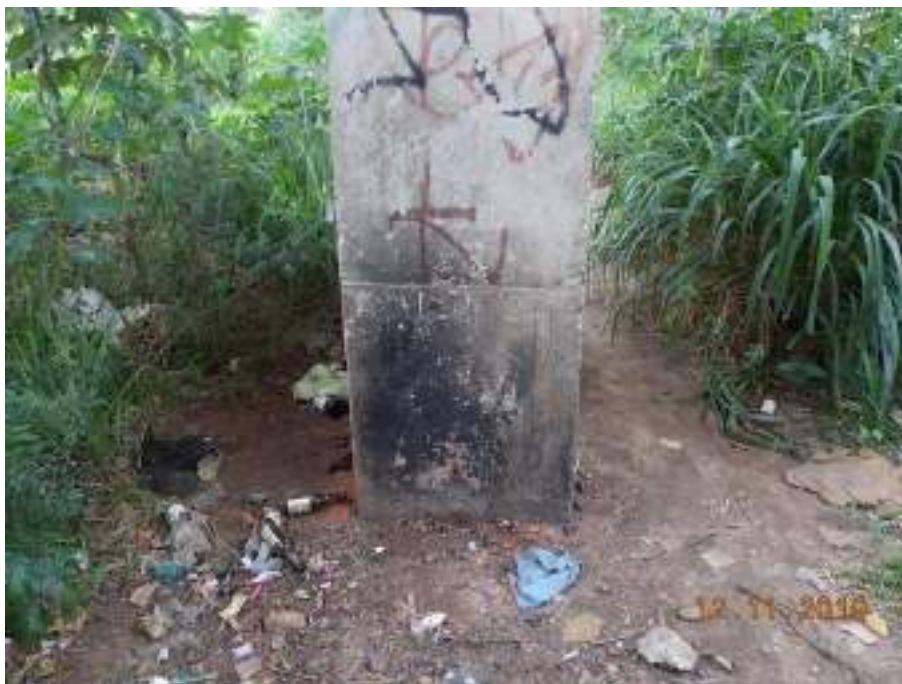
**FOTO 156**

Mancha de fuligem, em área localizada, na viga travessa TR1, face Sul.

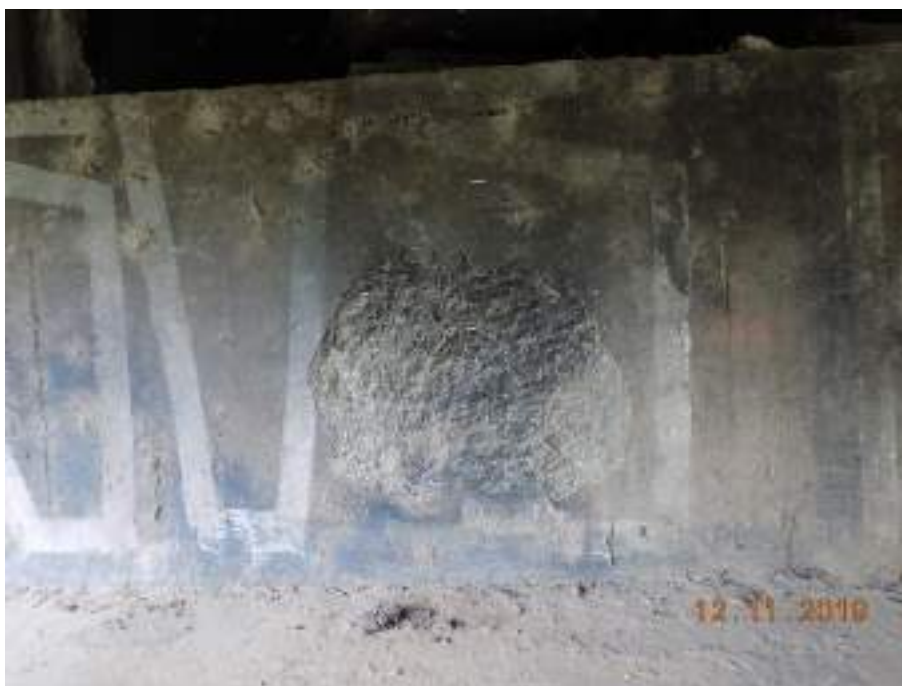
**FOTO 157**

Mancha de fuligem, em área localizada, no pilar P8, face Norte.

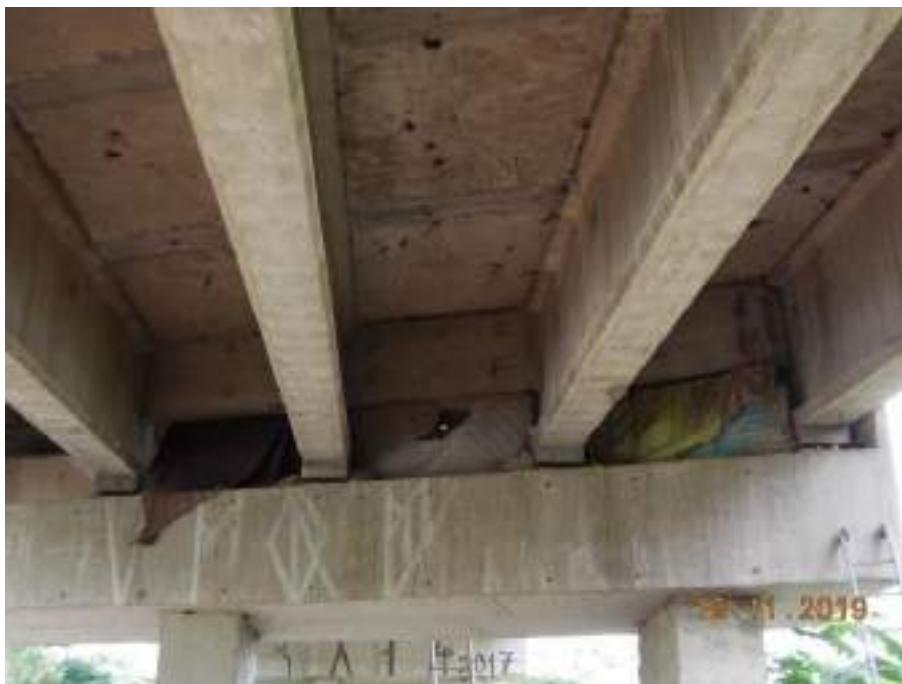
**FOTO 158**

Lascamento do concreto, em área localizada, na viga travessa TR1, face Sul.

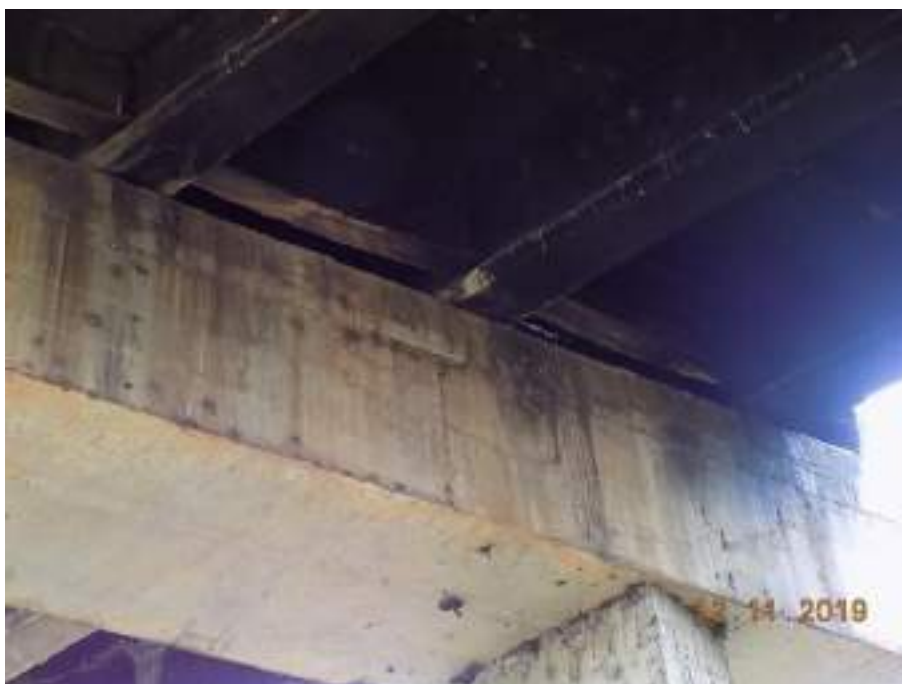
**FOTO 159**

Acúmulo de materiais, em área localizada, sobre a viga travessa TR6.

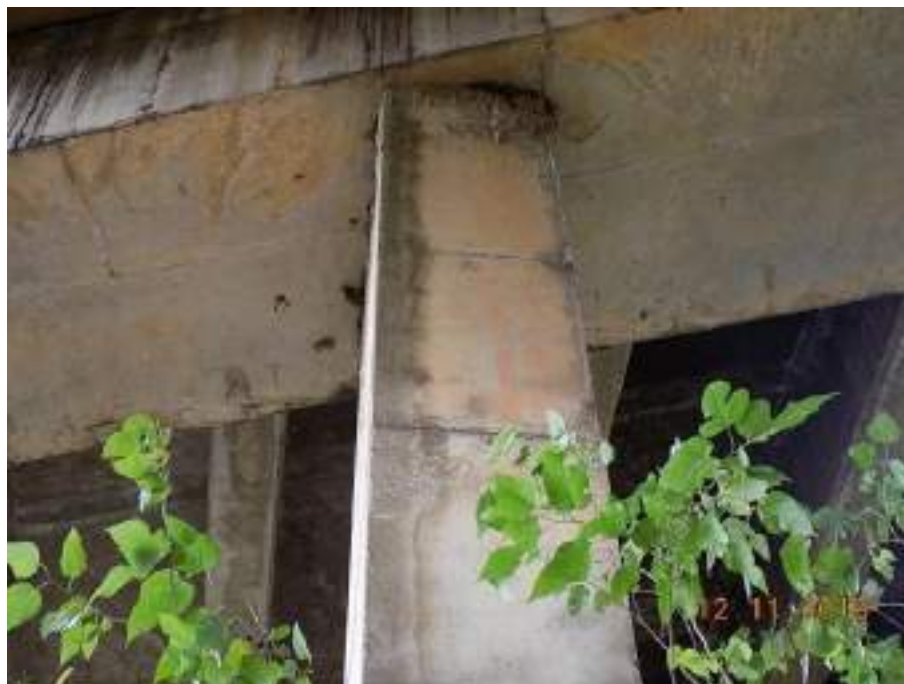
**FOTO 160**

Mancha de umidade / escorrimento na viga travessa TR2, face Norte.

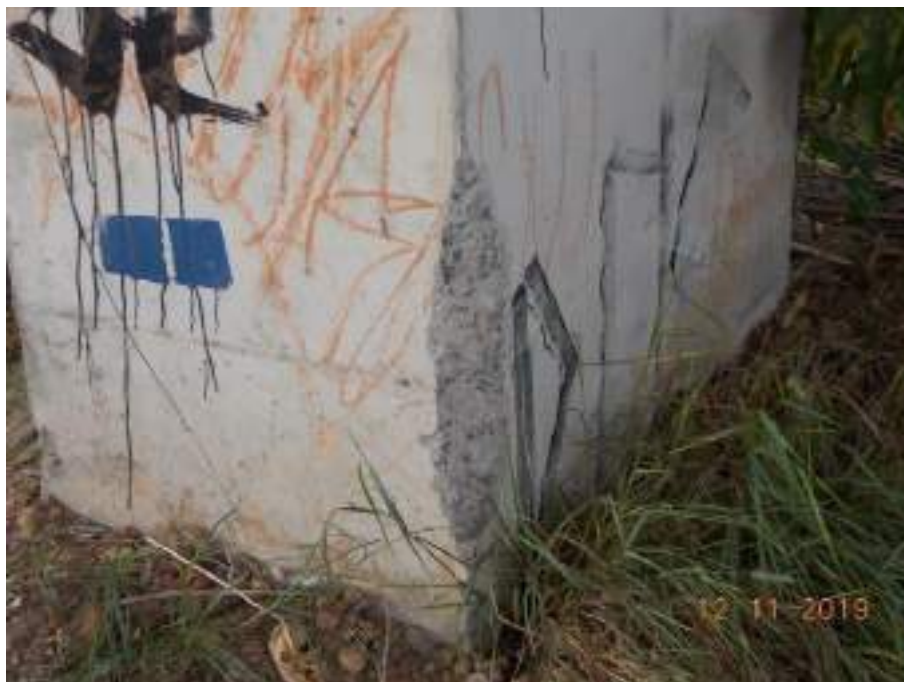
**FOTO 164**

Concreto disgregado com armadura exposta e corroída, em área localizada, no pilar P5, faces Norte e Leste.

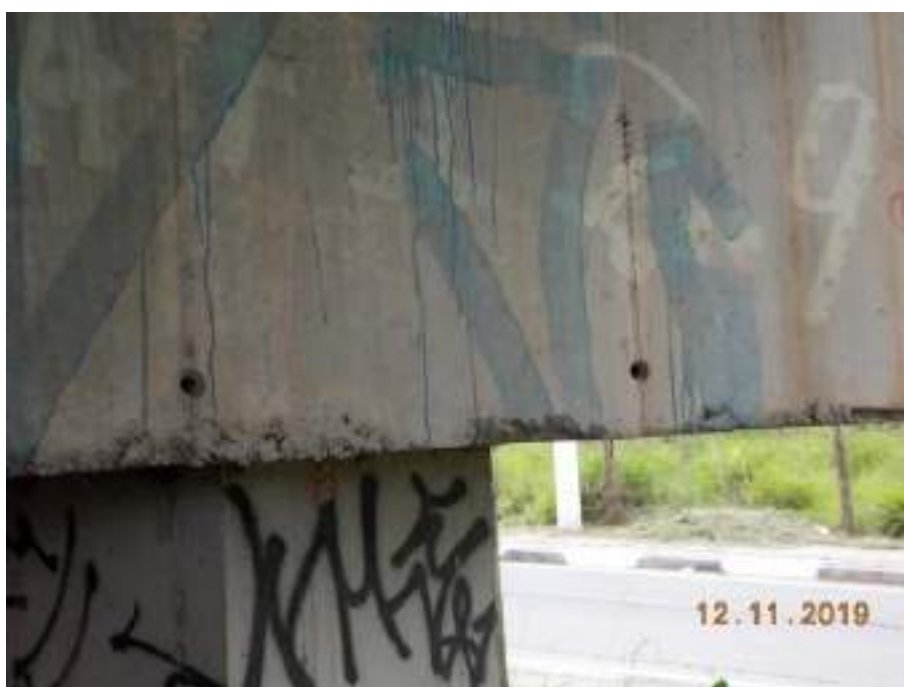
**FOTO 165**

Concreto disgregado, em ponto localizado, no pilar P11, face Sul.

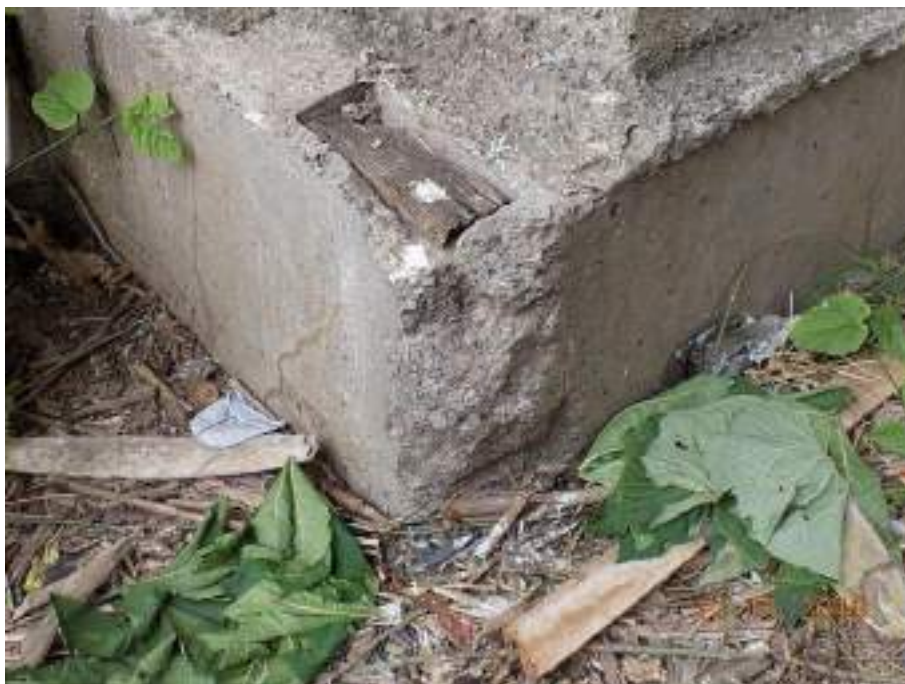
**FOTO 176**

Fissuras de posicionamento vertical com abertura de 0,3mm no bloco de fundação BLC4, face Oeste.

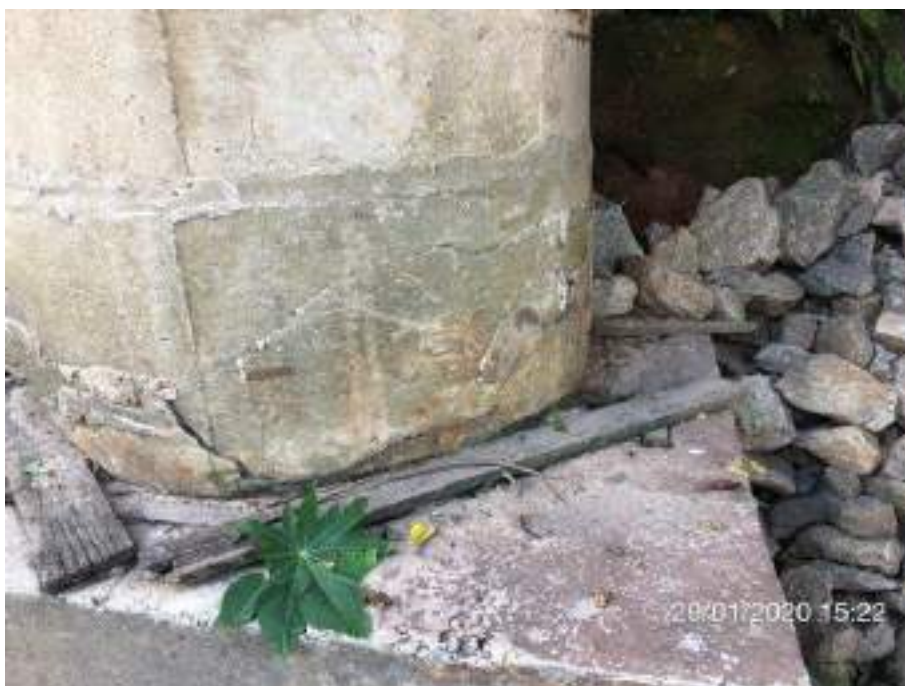
**FOTO 177**

Concreto disgregado, em ponto localizado, no bloco de fundação BLC3, face Norte e restos de madeira no mesmo bloco, face superior.

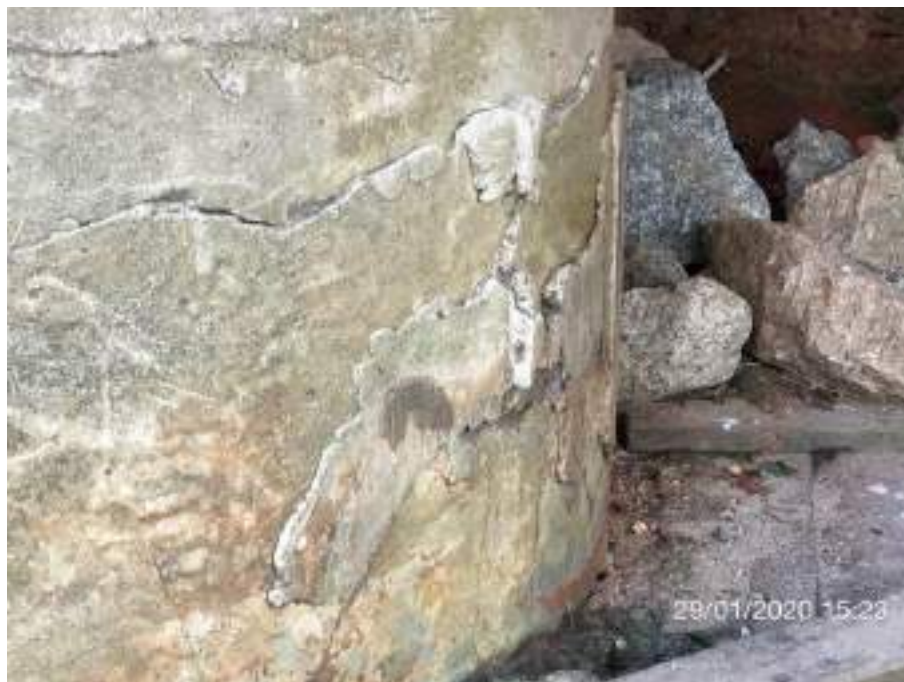
**FOTO 178**

Concreto disgregado, em área localizada, no anel do concreto do tubulão T3, face Sul.

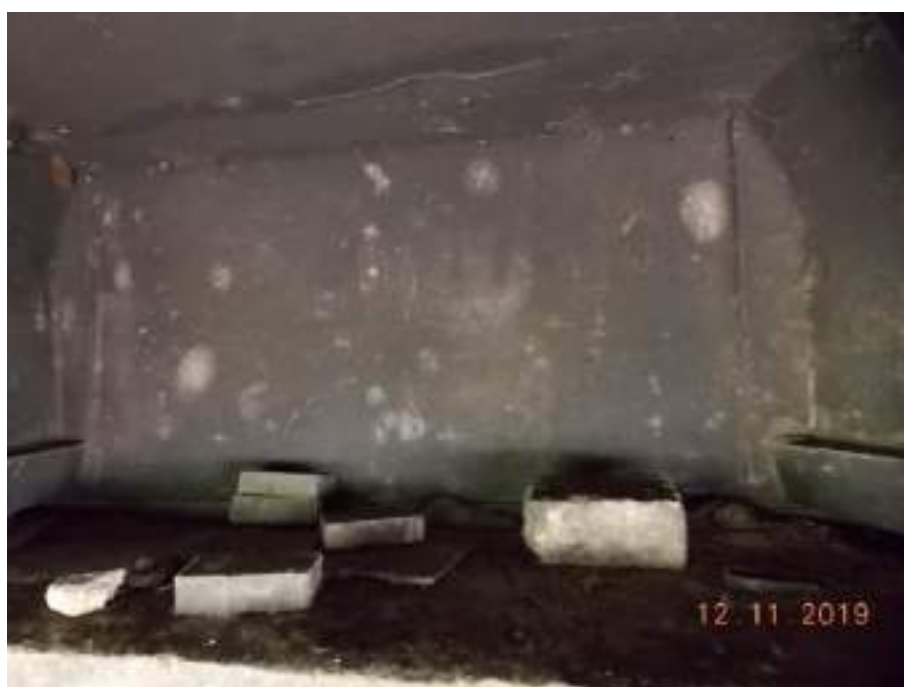
**FOTO 179**

Concreto disgregado, em área localizada, no anel do concreto do tubulão T3, face Leste.

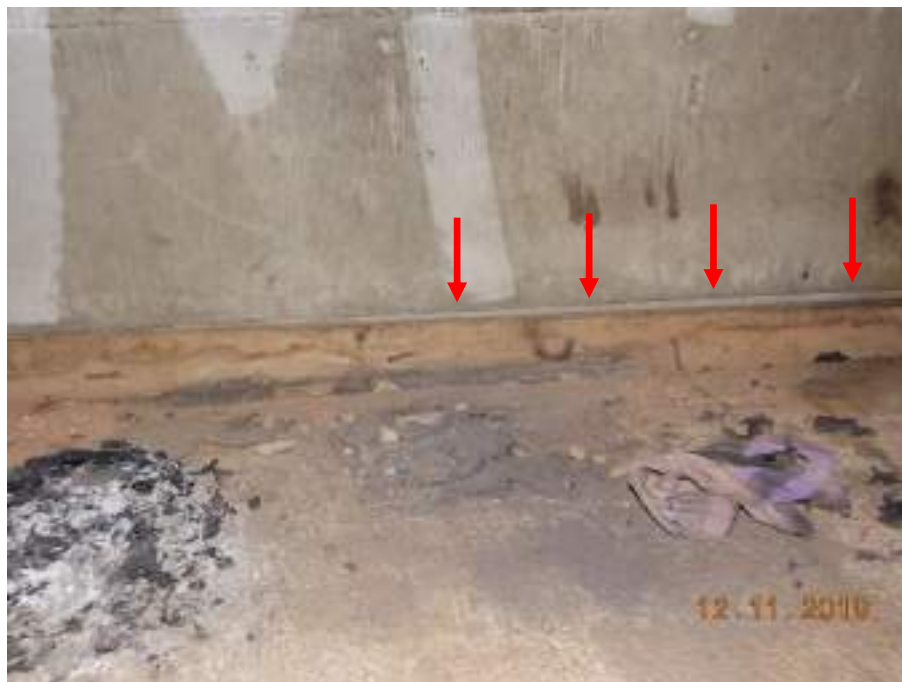
**FOTO 180**

Mancha de fuligem, em área localizada, na cortina CT1, face Sul.
