## **ANEXO II – TABELAS DE ANOMALIAS**

Viaduto Josias Luz - Franco da Rocha/SP.

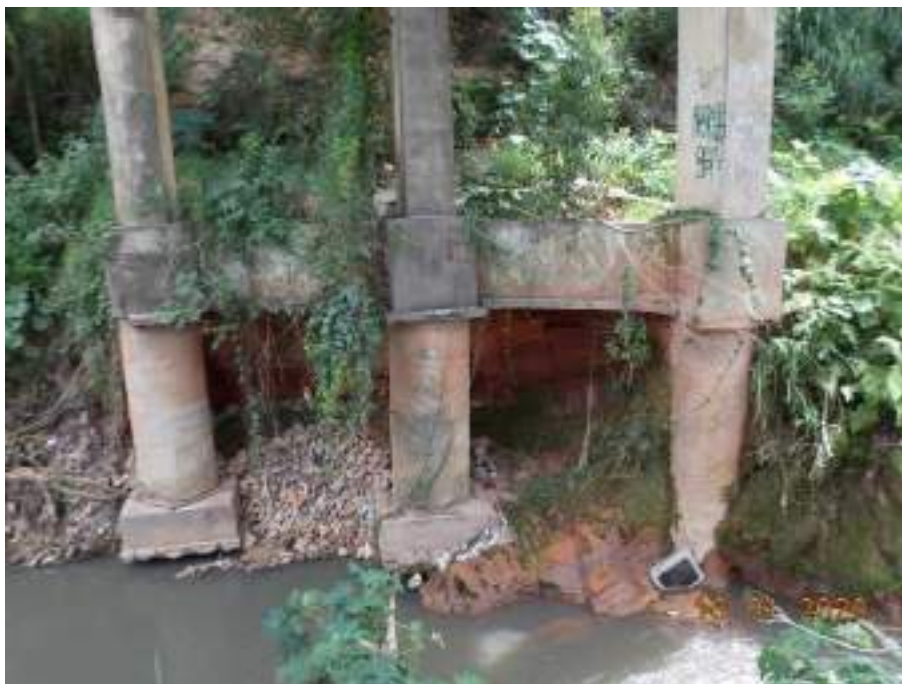
**FOTO 182**

Erosão no talude do encontro ENC1 (Norte).

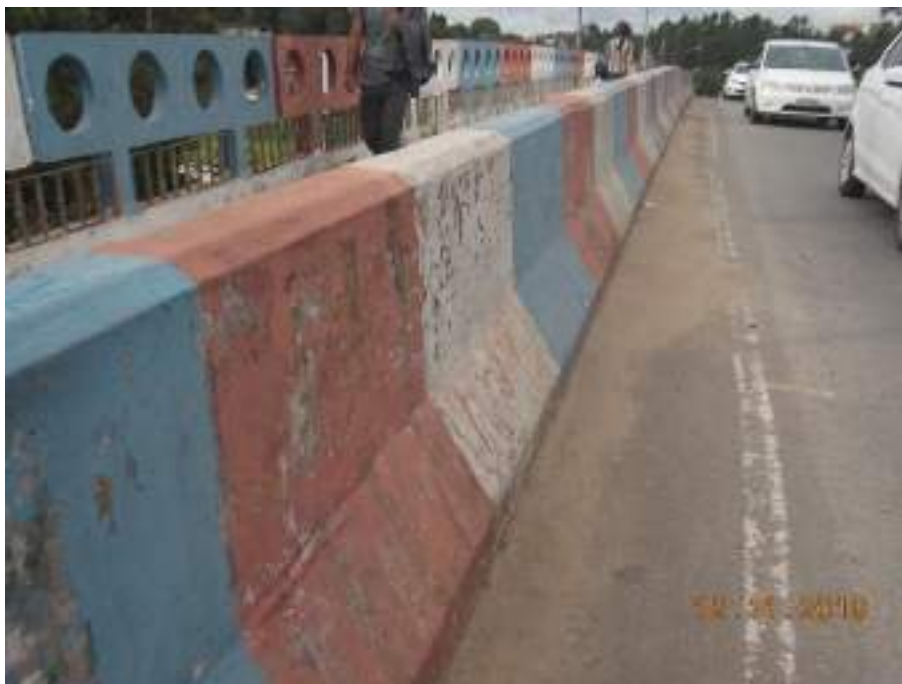
**FOTO 194**

Fissura passante de posicionamento vertical com abertura de  $0,1\text{mm}$  na barreira rígida BR2, vão 1.

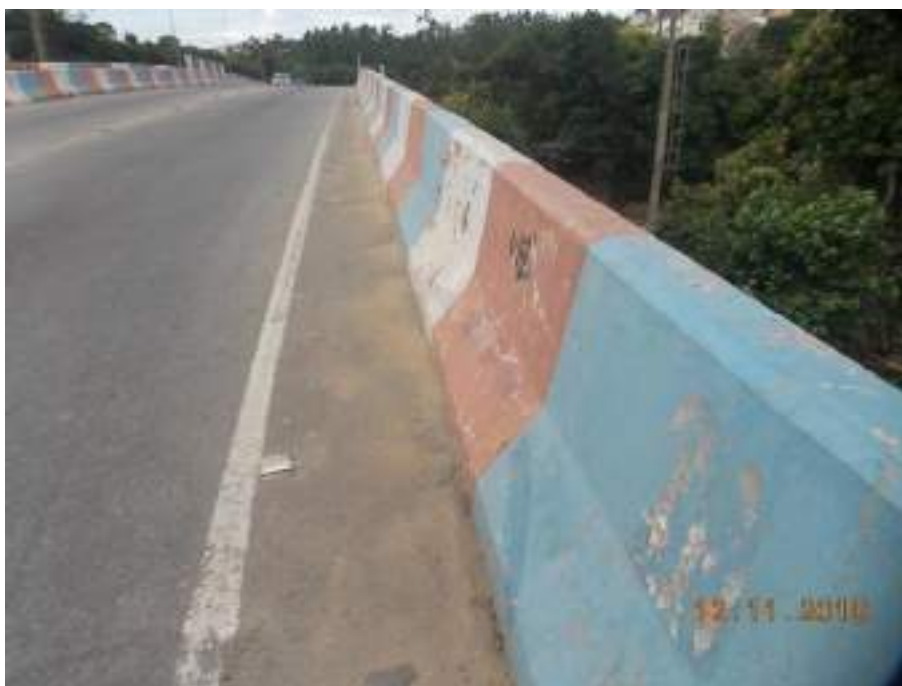
**FOTO 195**

Destacamento da pintura superficial de forma generalizada na barreira rígida BR1.

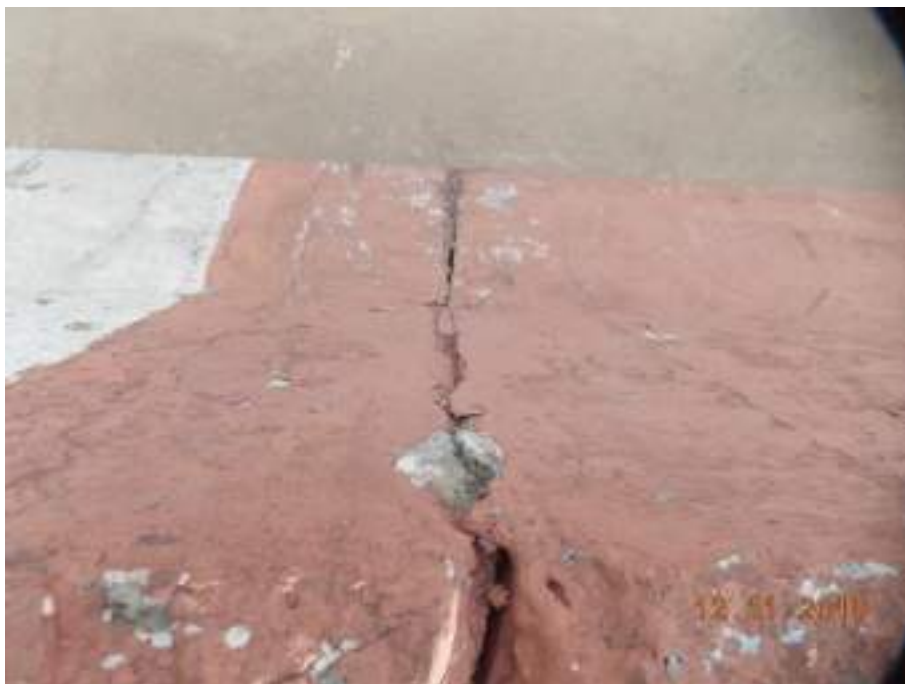
**FOTO 196**

Destacamento da pintura superficial de forma generalizada na barreira rígida BR2.

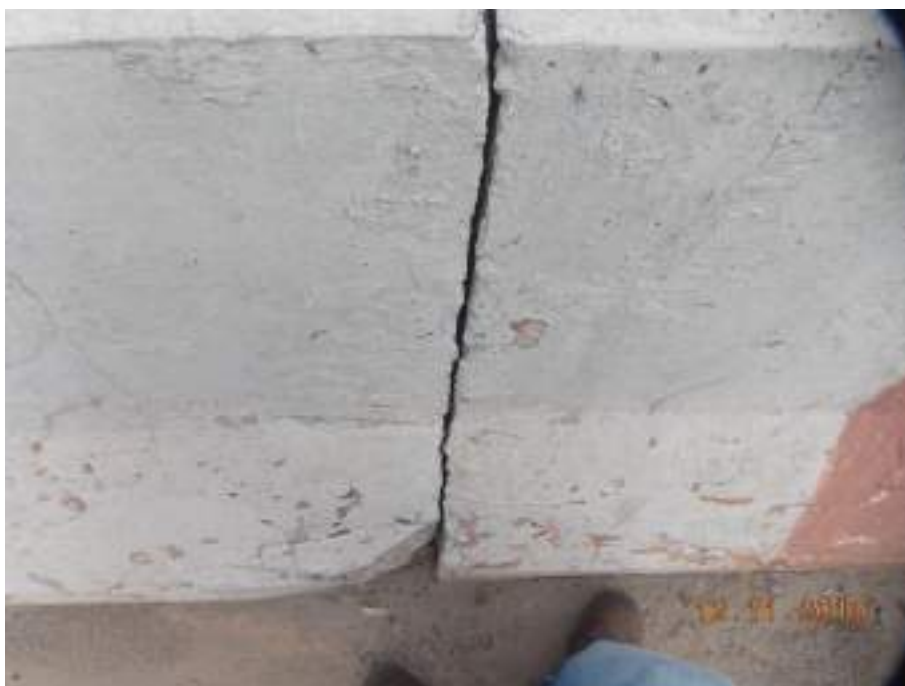
**FOTO 197**

Falha de vedação na região da junta vertical na barreira rígida BR1, vão 1.

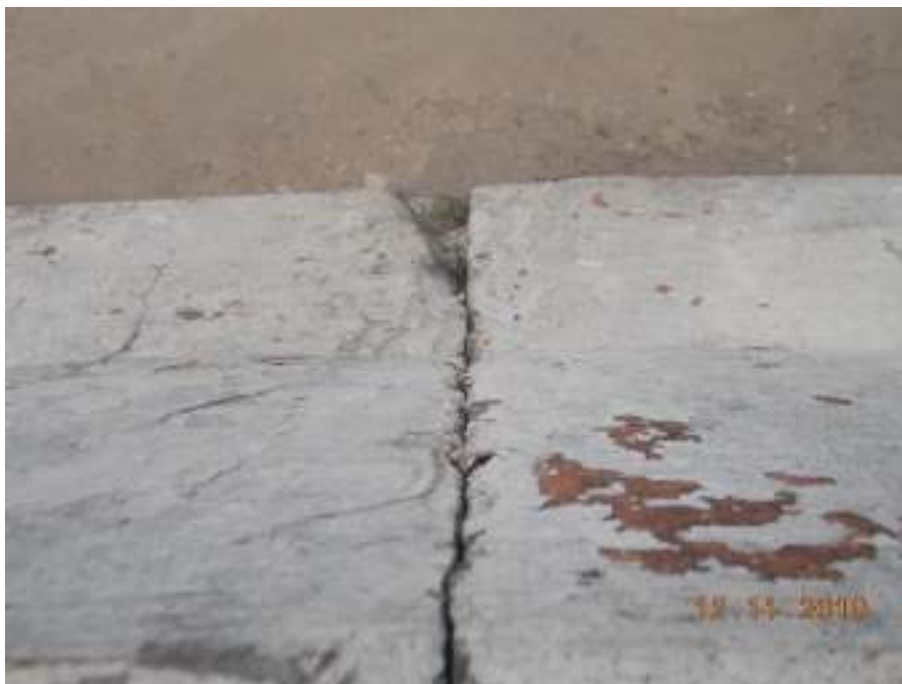
**FOTO 198**

Ausência de vedação na região da junta vertical na região da junta vertical na barreira rígida BR2, vão 2.

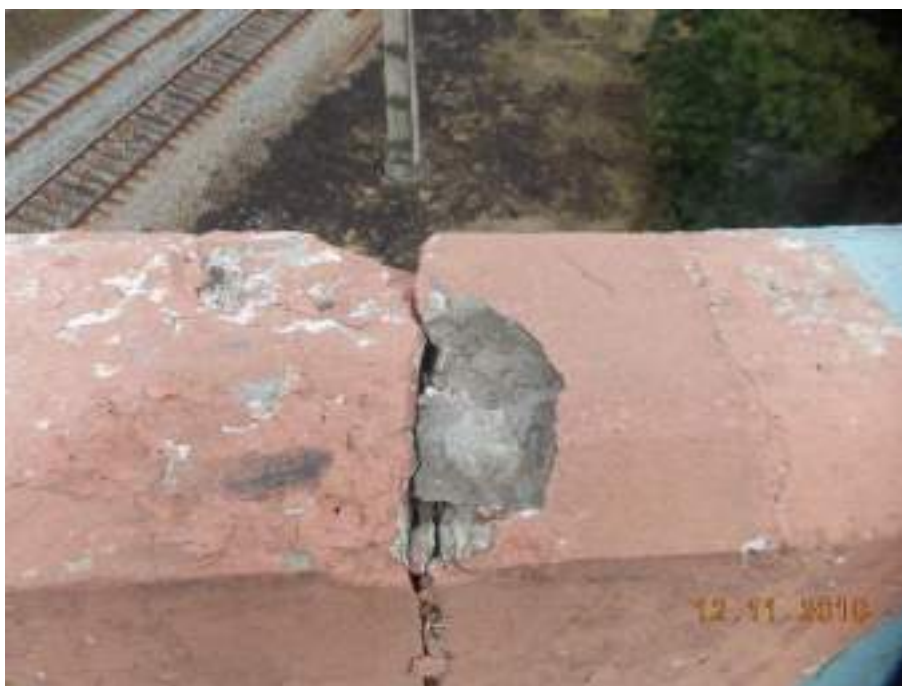
**FOTO 199**

Concreto disgregado, em ponto localizado, na barreira rígida BR1, face Oeste, vão 2.

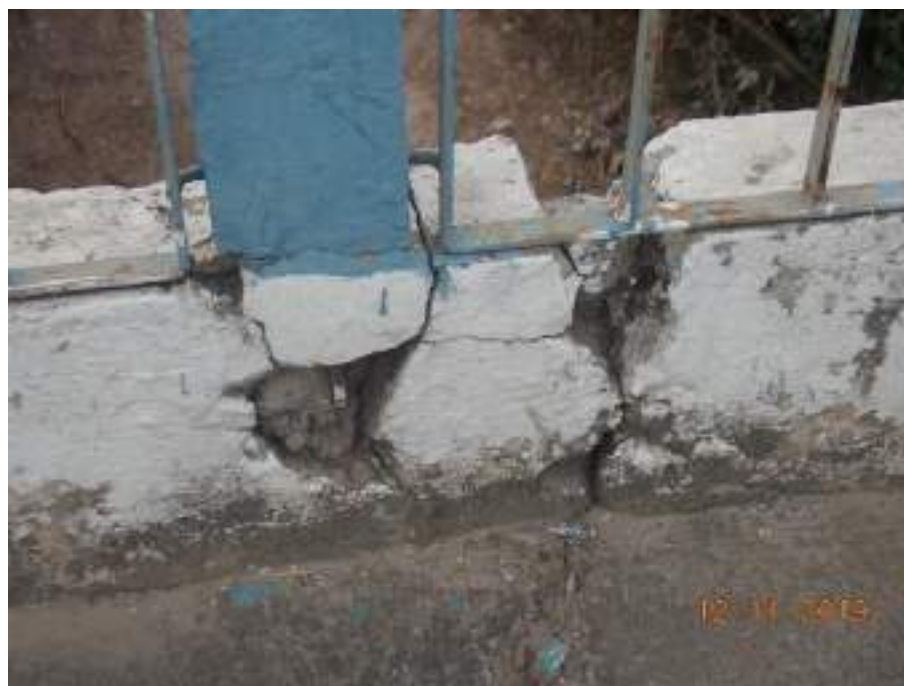
**FOTO 203**

Destacamento da pintura superficial de forma generalizada nos módulos dos guarda-corpos.

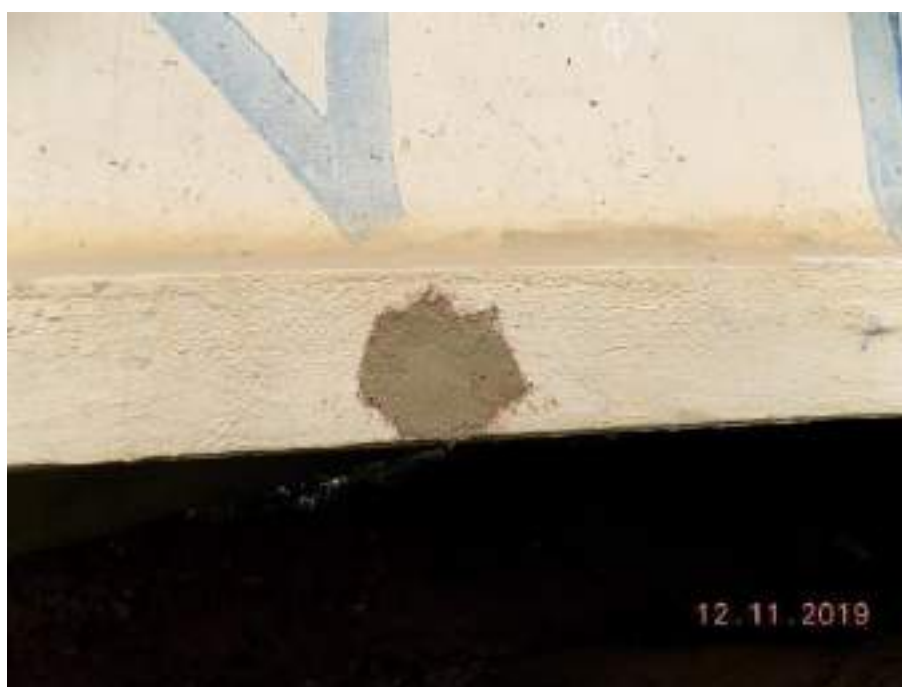
**FOTO 205**

Ensaio para determinação da profundidade atingida pela carbonatação do concreto ao longo dos tempos. Ponto 1 – Viga longarina VL1, face Leste, a 5,00m do apoio AP1.

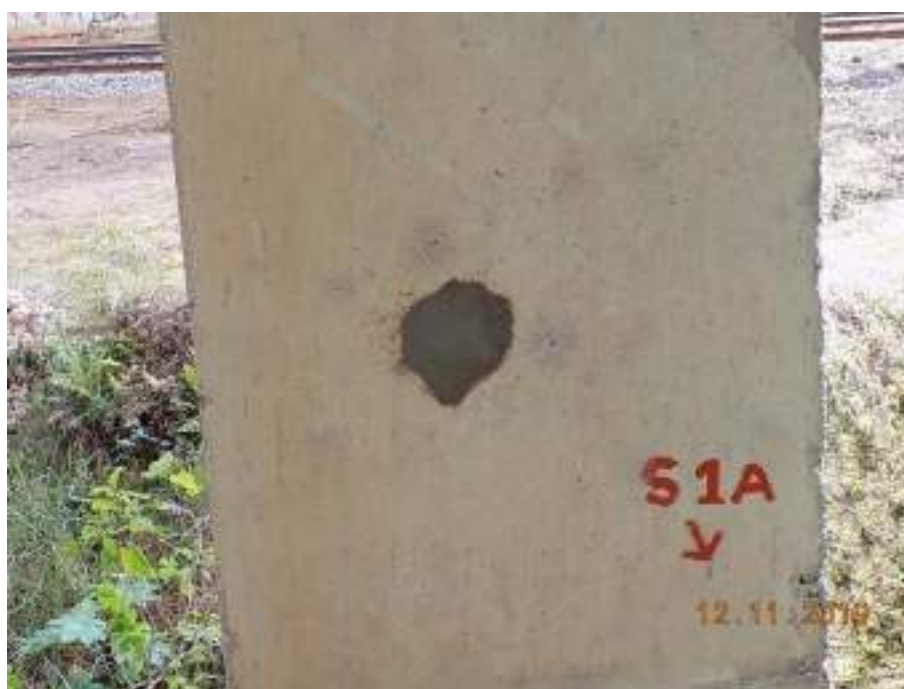
**FOTO 207**

Ensaio para determinação da profundidade atingida pela carbonatação do concreto ao longo dos tempos. Ponto 2 – Pilar P3, face Norte, a 1,40m do bloco de fundação.

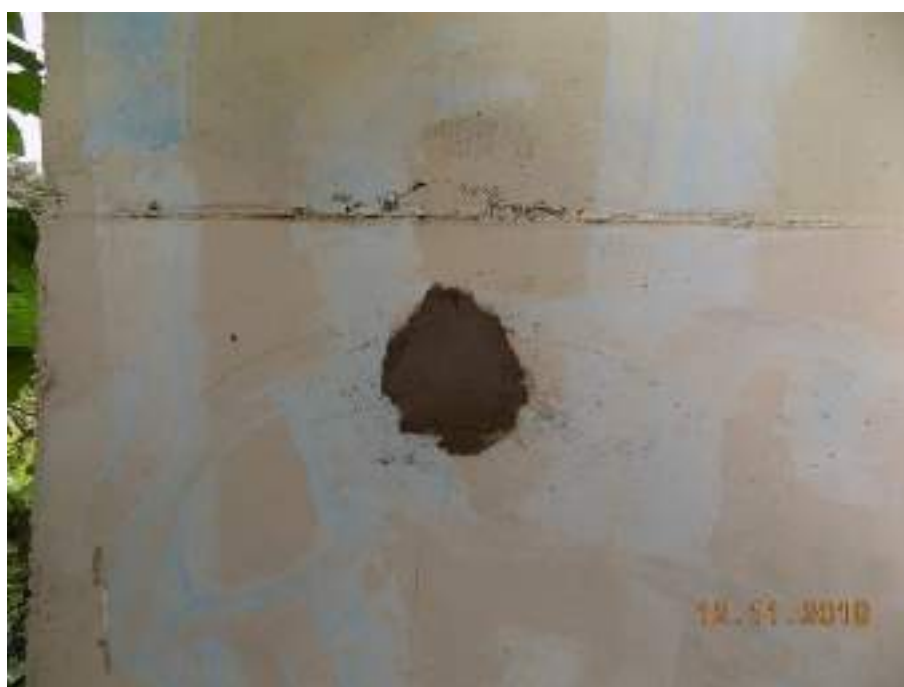
**FOTO 209**

Ensaio para determinação da profundidade atingida pela carbonatação do concreto ao longo dos tempos. Ponto 3 – Pilar P6, face Sul, a 1,60m do solo.

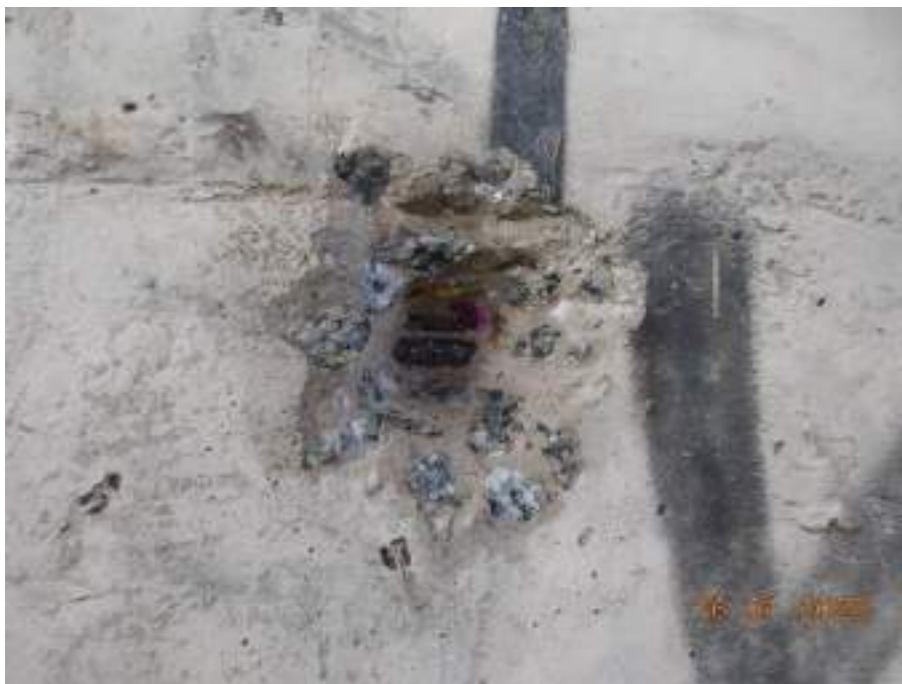
**FOTO 210**

Ensaio para determinação da profundidade atingida pela carbonatação do concreto ao longo dos tempos. Ponto 3 – Detalhe para a recomposição do local de ensaio.

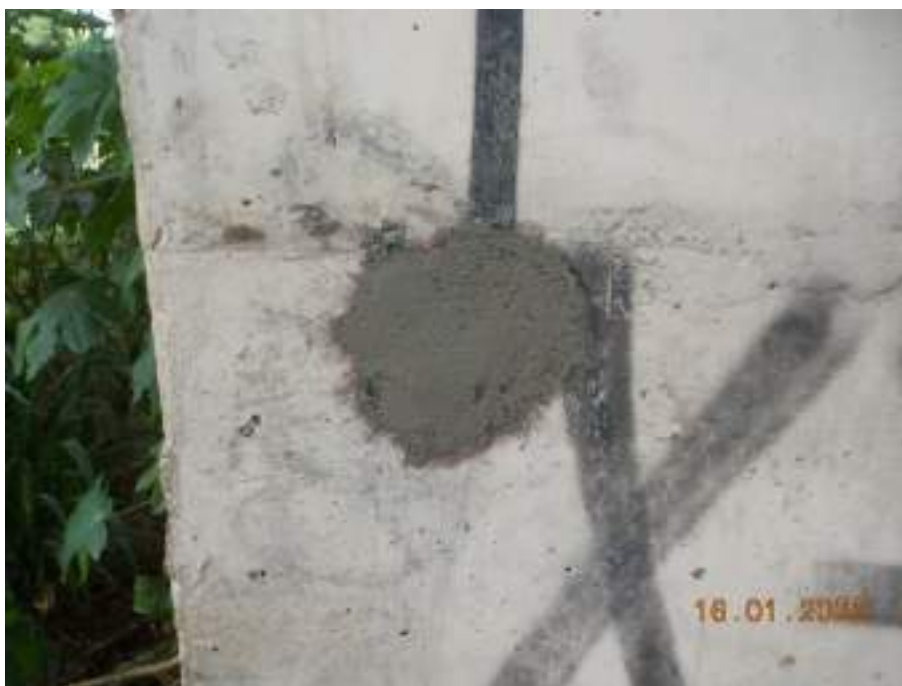
**FOTO 211**

Ensaio para determinação da profundidade atingida pela carbonatação do concreto ao longo dos tempos. Ponto 4 – Pilar P11, face Sul, a 1,30m do solo.

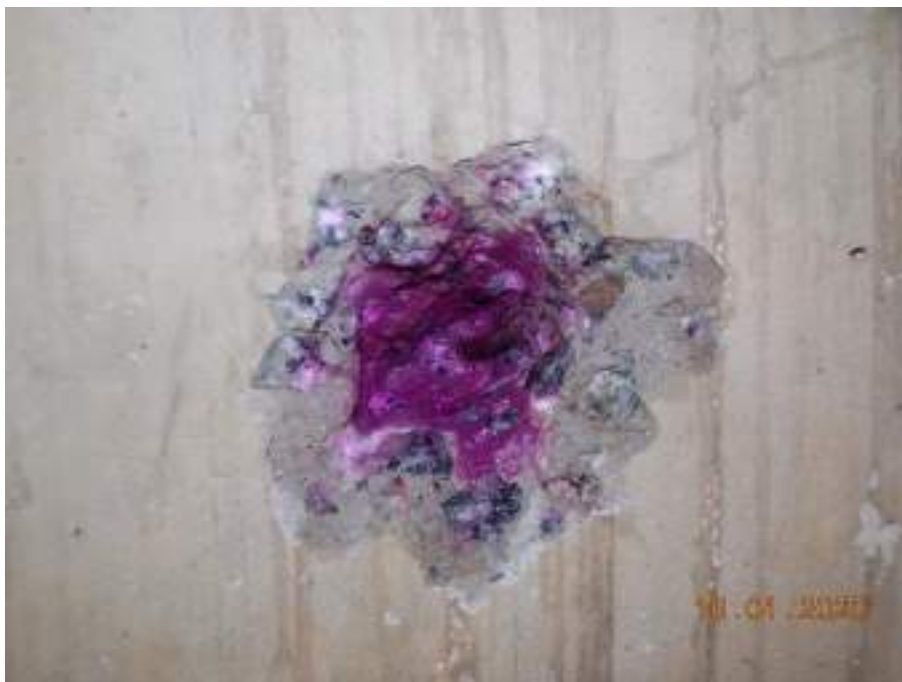
**FOTO 212**

Ensaio para determinação da profundidade atingida pela carbonatação do concreto ao longo dos tempos. Ponto 4 – Detalhe para a recomposição do local de ensaio.

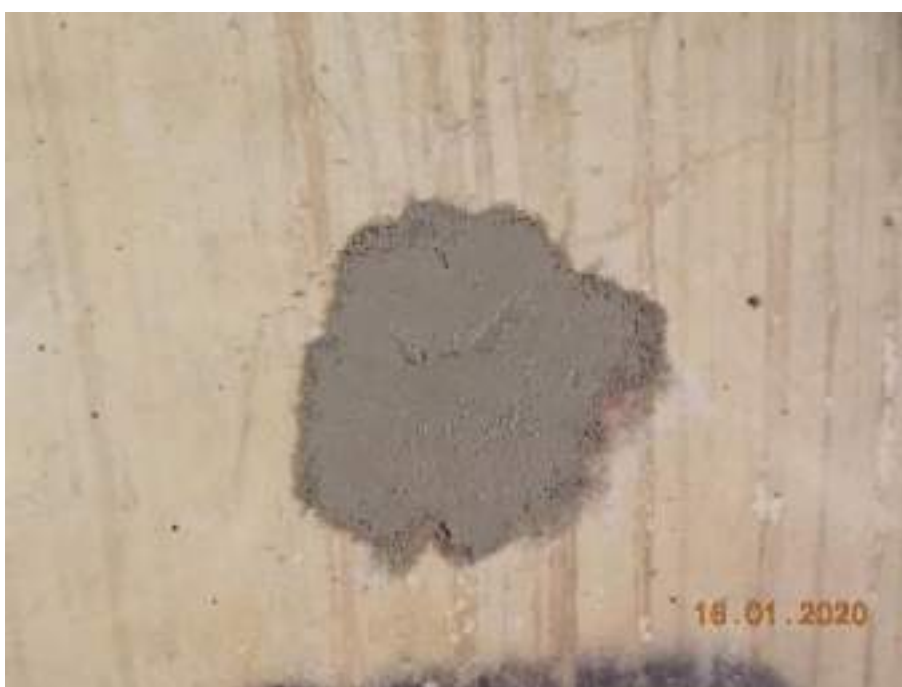
**FOTO 213**

Ensaio para determinação da profundidade atingida pela carbonatação do concreto ao longo dos tempos. Ponto 5 – Viga travessa TR7, face Sul, a 3,20m da face Leste.

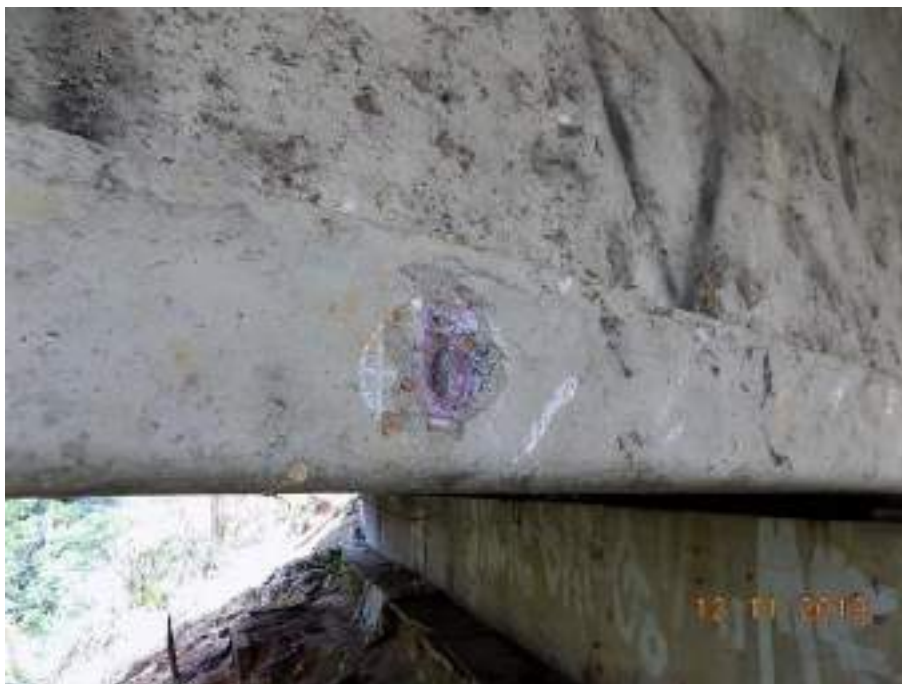
**FOTO 214**

Ensaio para determinação da profundidade atingida pela carbonatação do concreto ao longo dos tempos. Ponto 5 – Detalhe para a recomposição do local de ensaio.

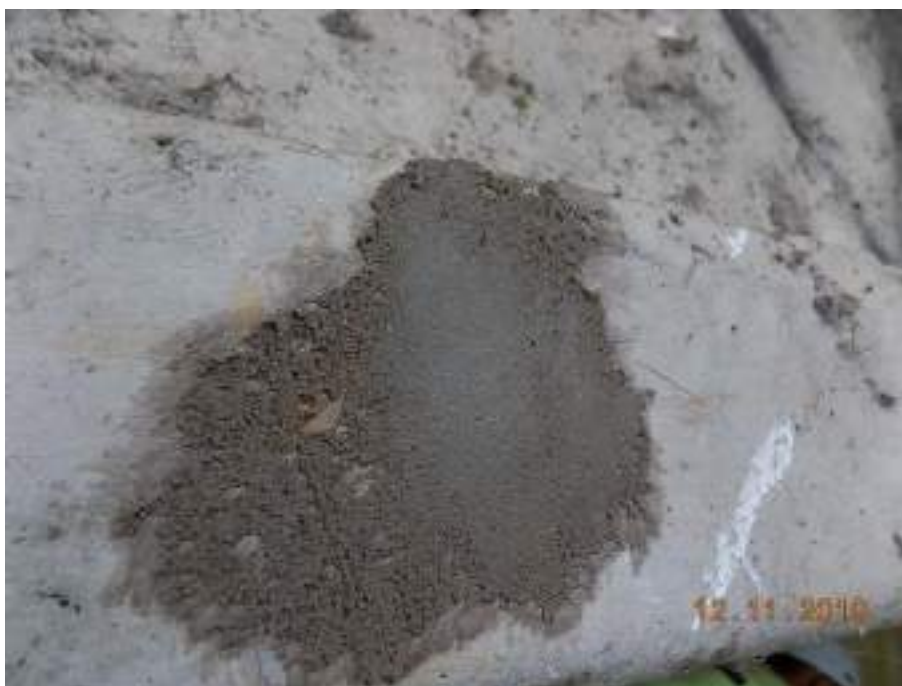
**FOTO 215**

Ensaio para determinação da profundidade atingida pela carbonatação do concreto ao longo dos tempos. Ponto 6 – Viga longarina VL6, face Oeste, a 2,50m da cortina CT2.
