**ANEXO VI – CADASTRO GEOMÉTRICO**

PREFEITURA MUNICIPAL DE FRANCO DA ROCHA  
Secretaria de Infraestrutura  
**APROVADO**

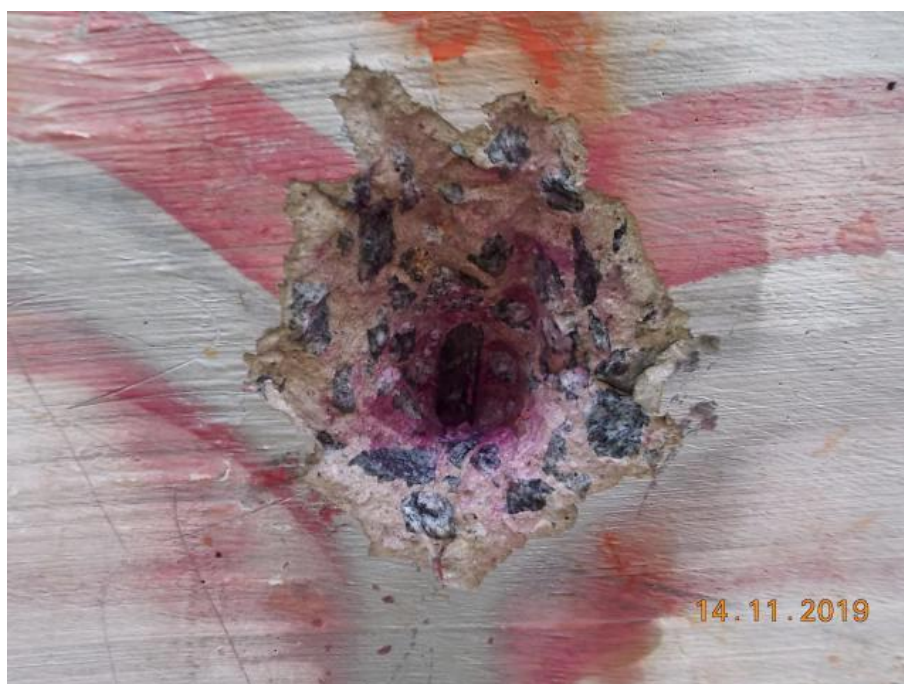
**FOTO 248**

Ensaio para determinação da profundidade atingida pela carbonatação do concreto ao longo dos tempos. Ponto 1 – Laje inferior LI, face Inferior, vão 10, a 3,50m do apoio AP10.

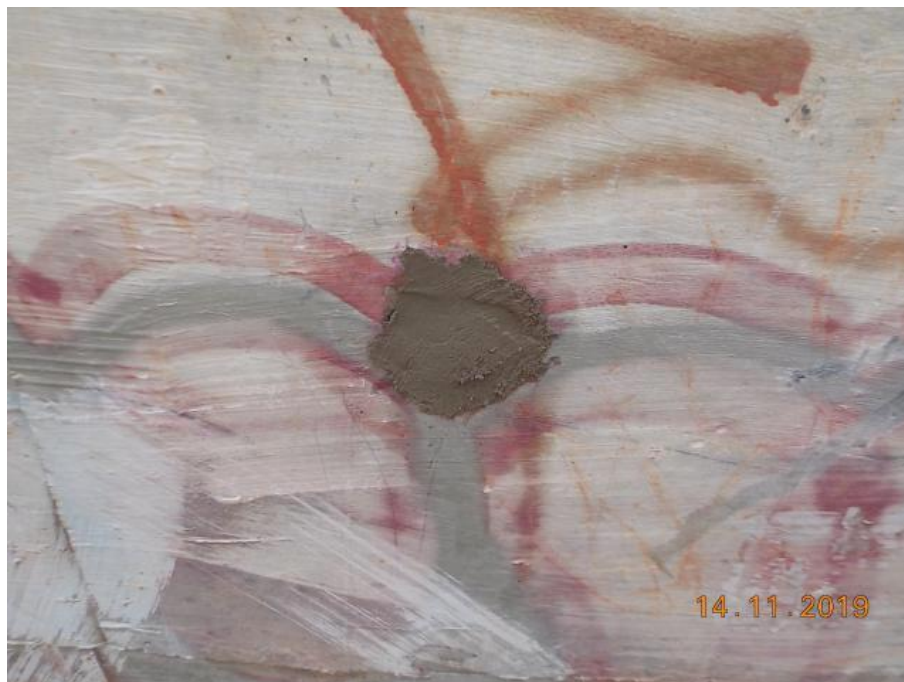
**FOTO 249**

Ensaio para determinação da profundidade atingida pela carbonatação do concreto ao longo dos tempos. Ponto 1 – Detalhe para a recomposição do local de ensaio.

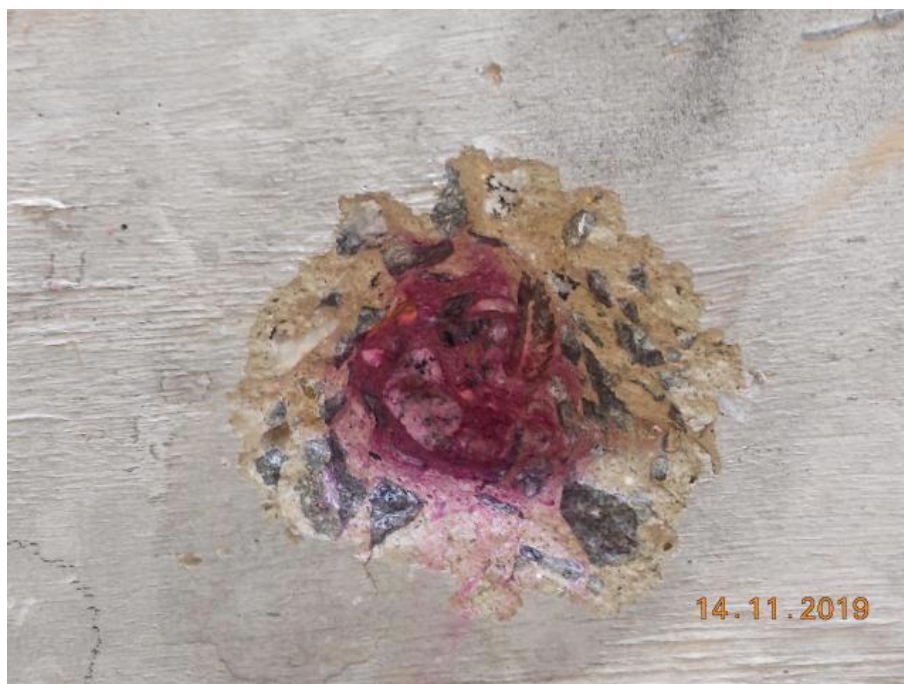
**FOTO 250**

Ensaio para determinação da profundidade atingida pela carbonatação do concreto ao longo dos tempos. Ponto 2 – Laje inferior LI, face Inferior, vão 9, a 9,00m do apoio AP10.

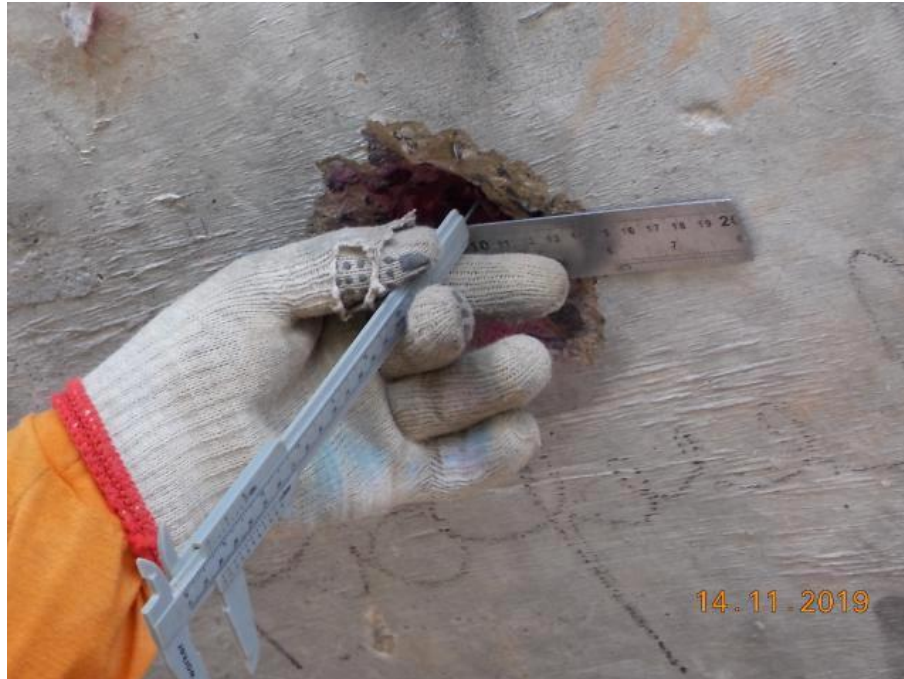
**FOTO 251**

Ensaio para determinação da profundidade atingida pela carbonatação do concreto ao longo dos tempos. Ponto 2 – Detalhe para a aferição das medidas.

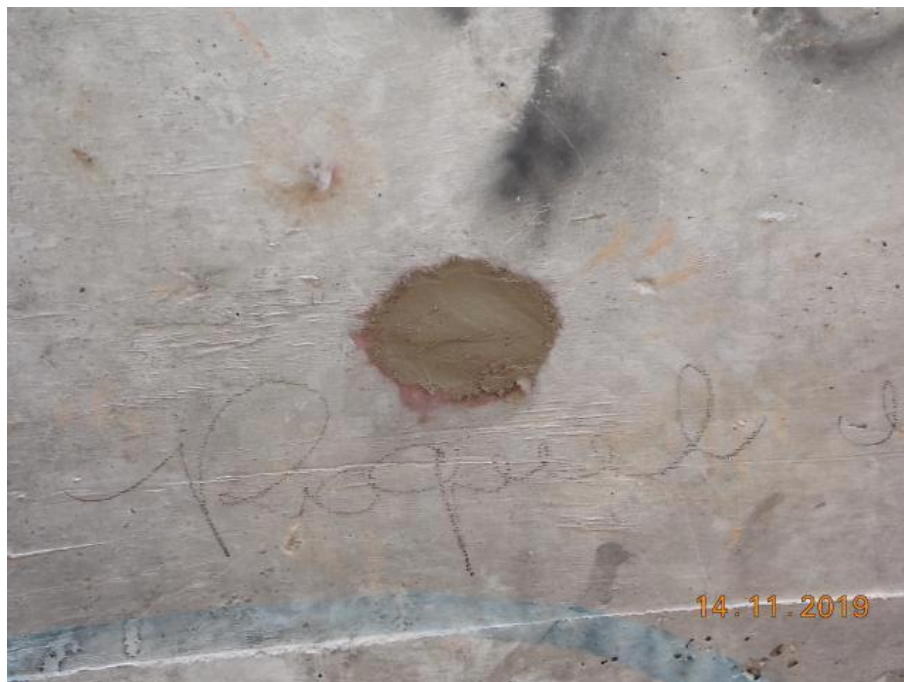
**FOTO 252**

Ensaio para determinação da profundidade atingida pela carbonatação do concreto ao longo dos tempos. Ponto 2 – Detalhe para a recomposição do local de ensaio.

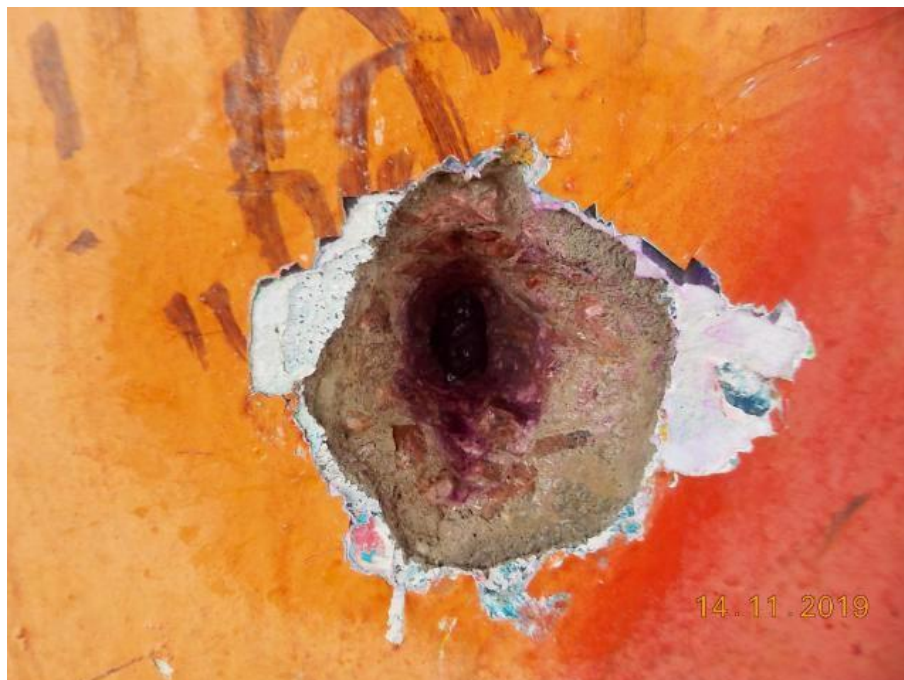
**FOTO 253**

Ensaio para determinação da profundidade atingida pela carbonatação do concreto ao longo dos tempos. Ponto 3 – Pilar P9, face Norte, a 1,50m de altura do solo.

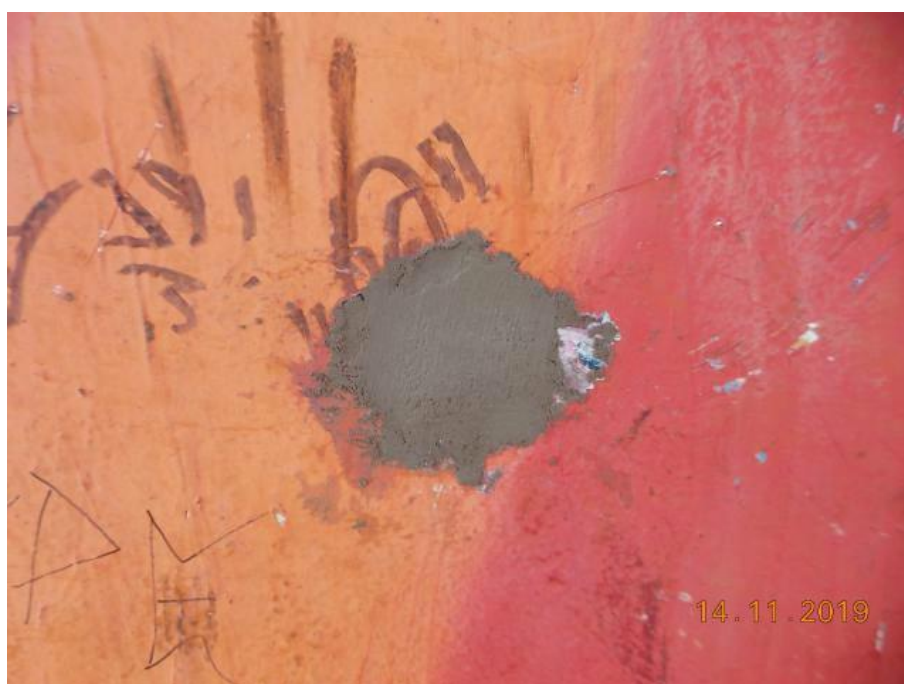
**FOTO 254**

Ensaio para determinação da profundidade atingida pela carbonatação do concreto ao longo dos tempos. Ponto 3 – Detalhe para a recomposição do local de ensaio.

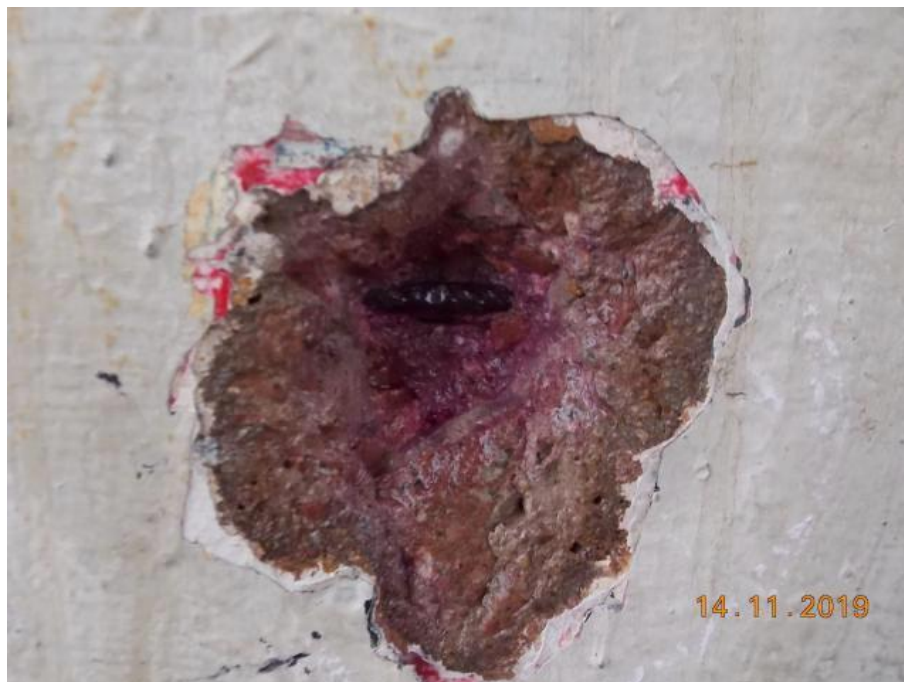
**FOTO 255**

Ensaio para determinação da profundidade atingida pela carbonatação do concreto ao longo dos tempos. Ponto 4 – Pilar P8, face Sul, a 1,55m de altura do solo.

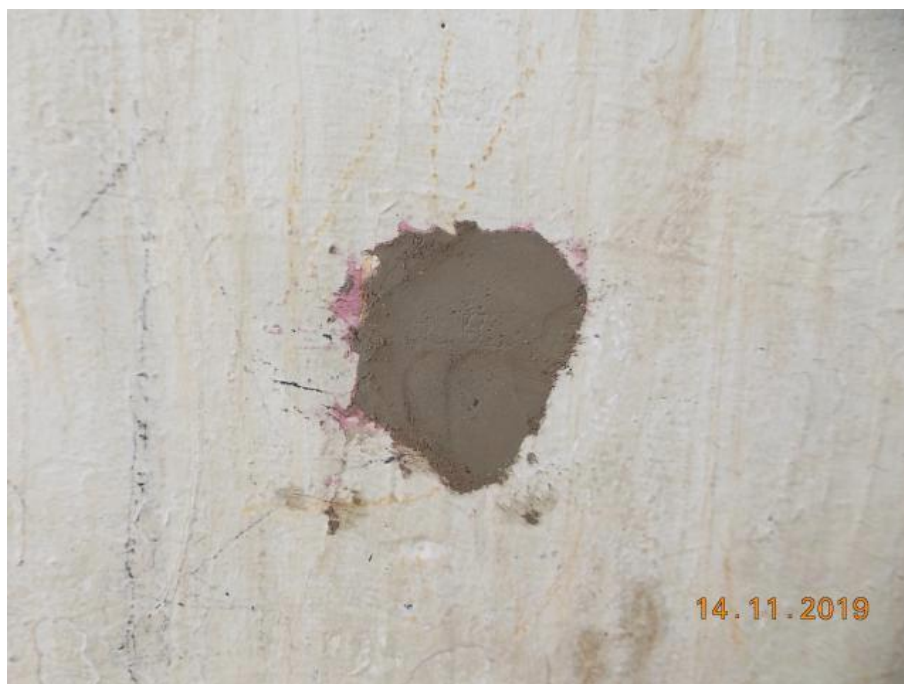
**FOTO 256**

Ensaio para determinação da profundidade atingida pela carbonatação do concreto ao longo dos tempos. Ponto 4 – Detalhe para a recomposição do local de ensaio.

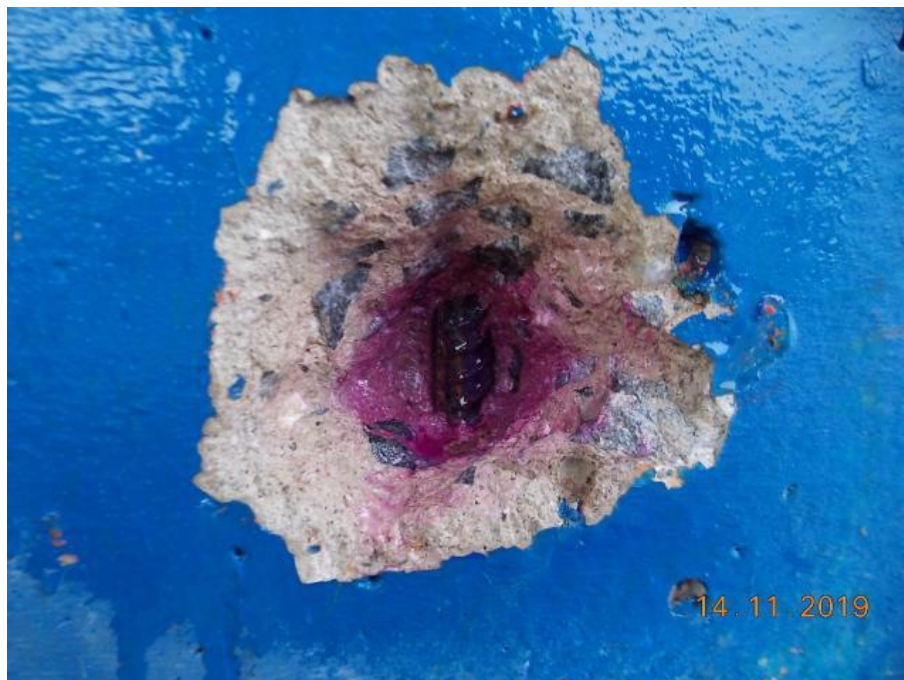
**FOTO 257**

Ensaio para determinação da profundidade atingida pela carbonatação do concreto ao longo dos tempos. Ponto 5 – Pilar P6, face Norte, a 1,55m de altura do solo.

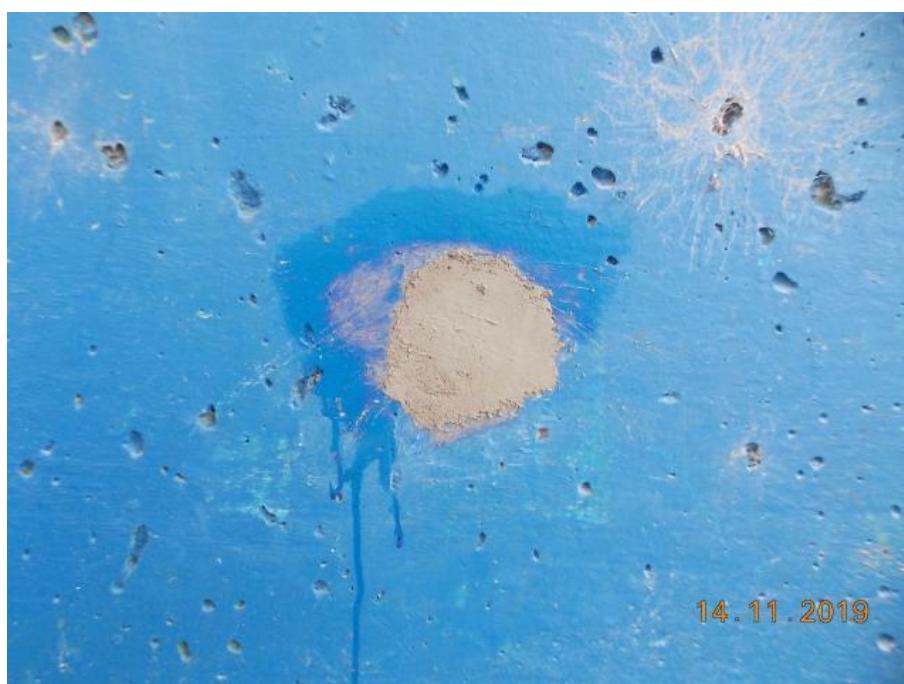
**FOTO 258**

Ensaio para determinação da profundidade atingida pela carbonatação do concreto ao longo dos tempos. Ponto 5 – Detalhe para a recomposição do local de ensaio.

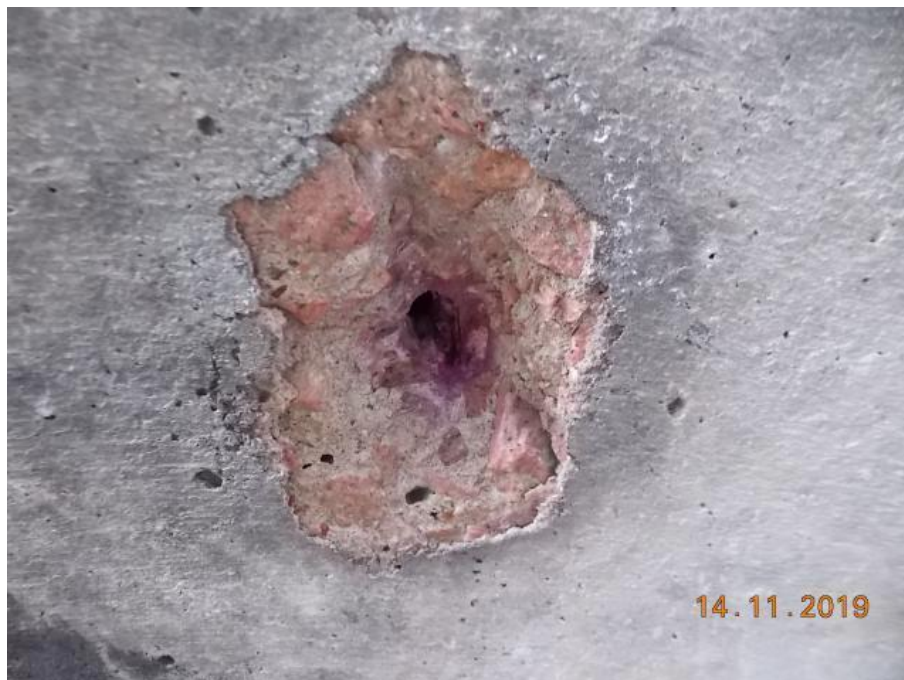
**FOTO 259**

Ensaio para determinação da profundidade atingida pela carbonatação do concreto ao longo dos tempos. Ponto 6 – Laje inferior LI, face Inferior, vão 1, a 8,90m da cortina CT1.

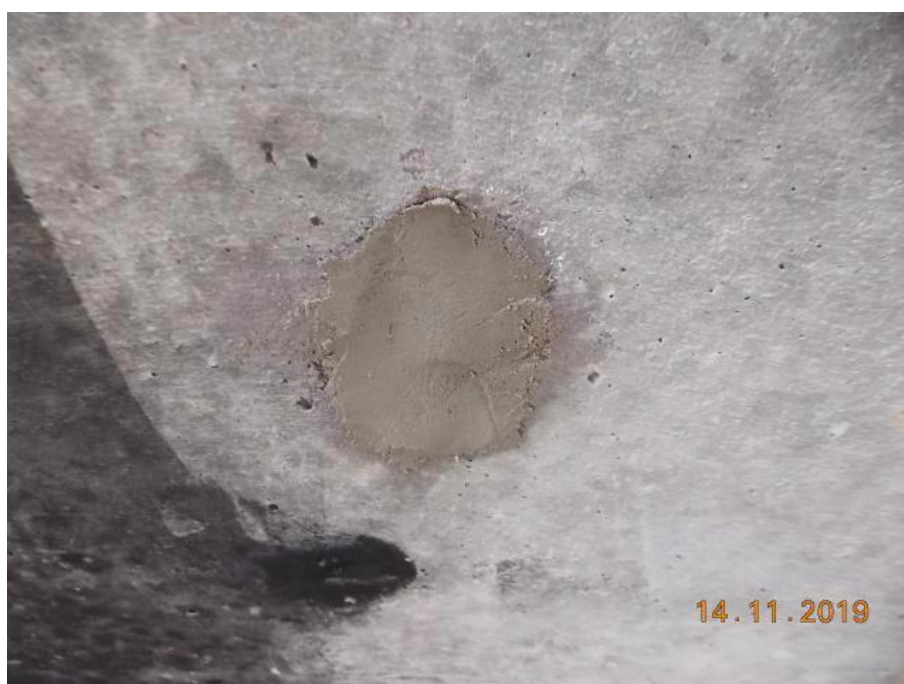
**FOTO 260**

Ensaio para determinação da profundidade atingida pela carbonatação do concreto ao longo dos tempos. Ponto 6 – Detalhe para a recomposição do local de ensaio.

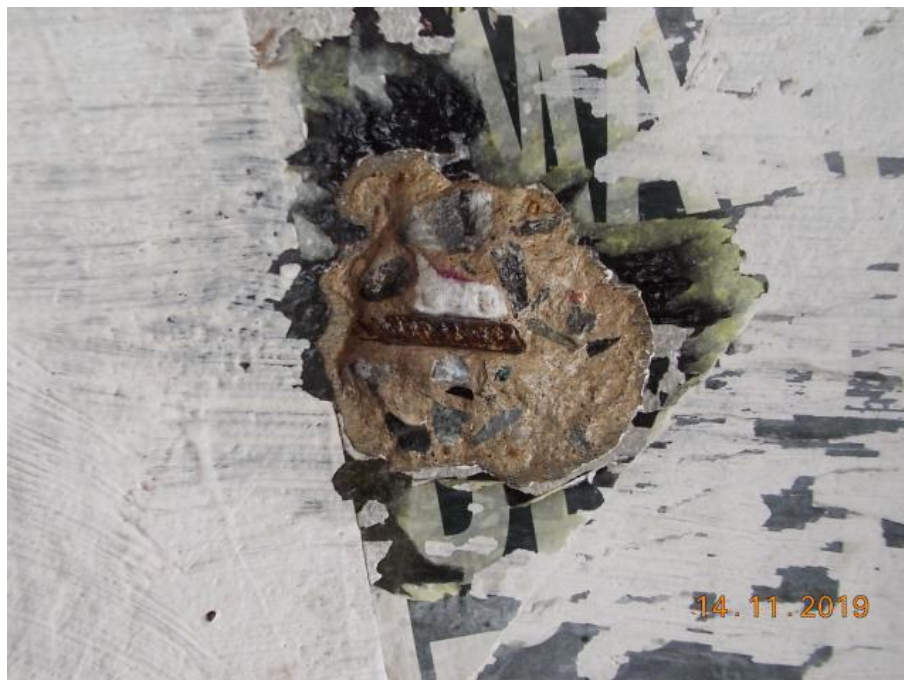
**FOTO 261**

Ensaio para determinação da profundidade atingida pela carbonatação do concreto ao longo dos tempos. Ponto 7 – Pilar P2, face Sul, a 1,55m de altura do bloco de fundação BLC1.

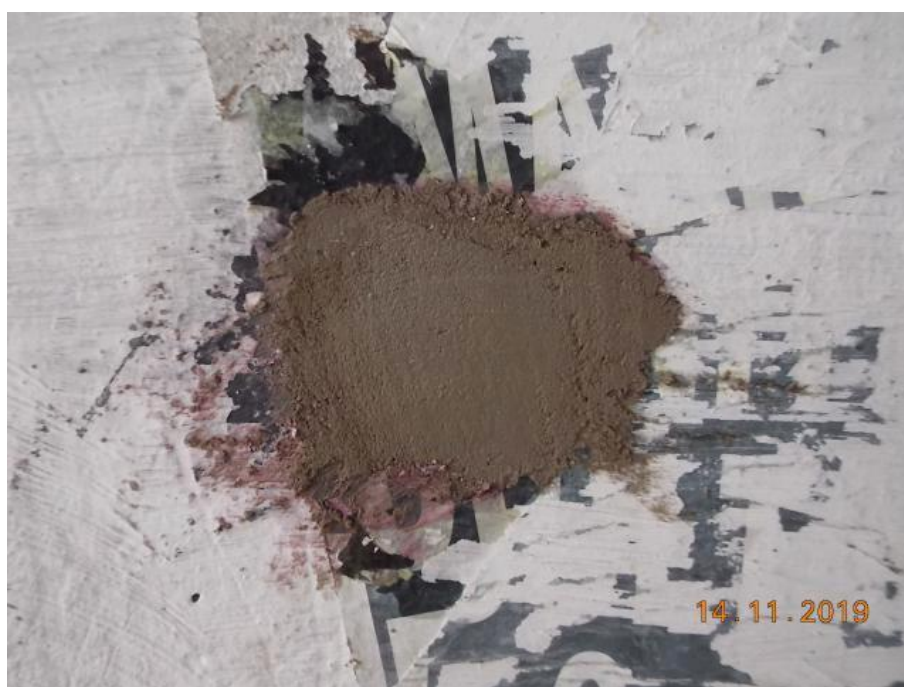
**FOTO 262**

Ensaio para determinação da profundidade atingida pela carbonatação do concreto ao longo dos tempos. Ponto 7 – Detalhe para a recomposição do local de ensaio.

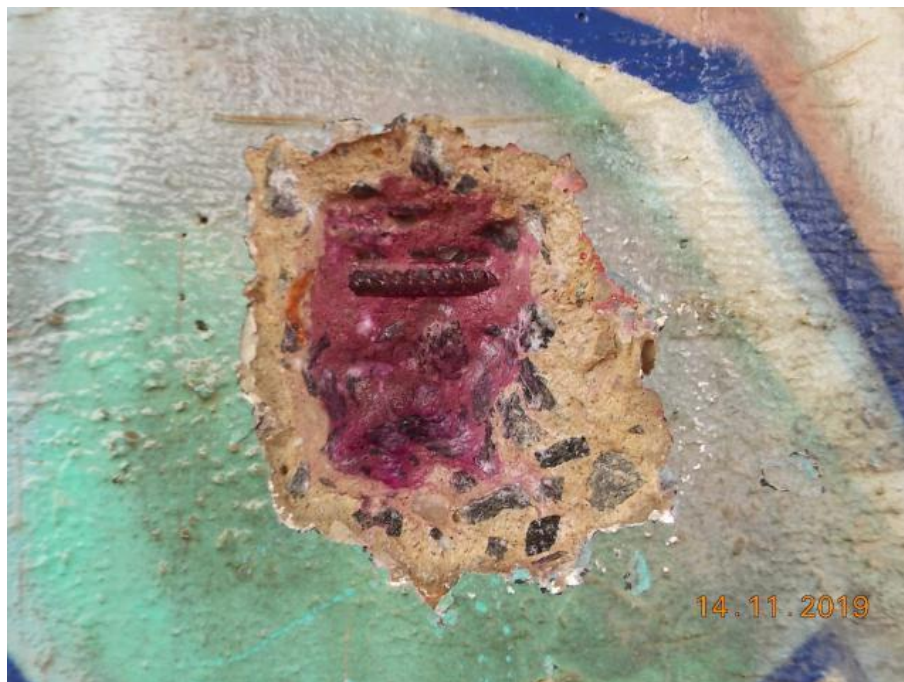
**FOTO 263**

Ensaio para determinação da profundidade atingida pela carbonatação do concreto ao longo dos tempos. Ponto 8 – Pilar P3, face Sul, a 1,60m de altura do solo.

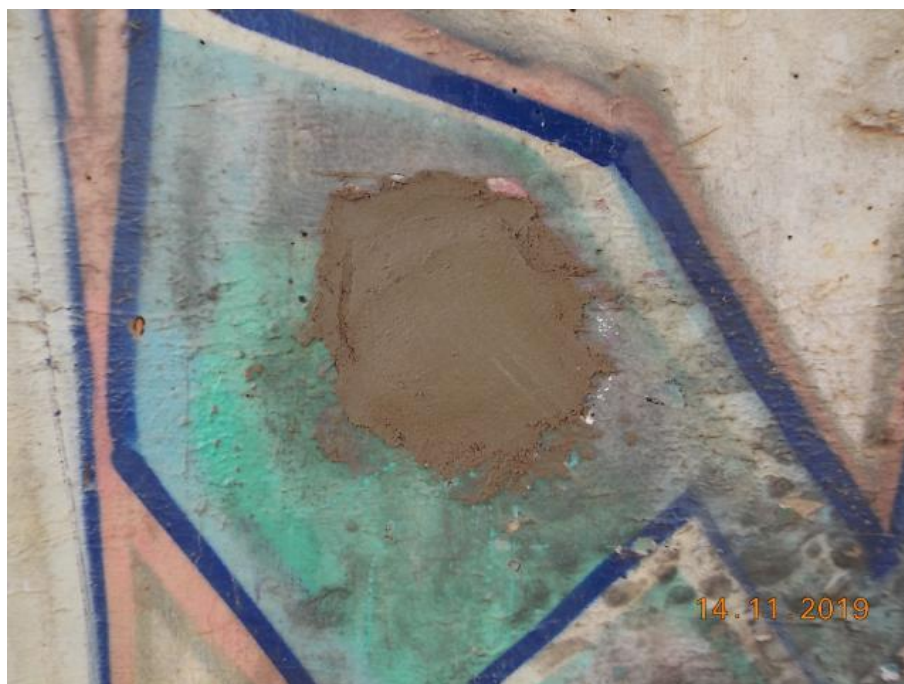
**FOTO 264**

Ensaio para determinação da profundidade atingida pela carbonatação do concreto ao longo dos tempos. Ponto 8 – Detalhe para a recomposição do local de ensaio.

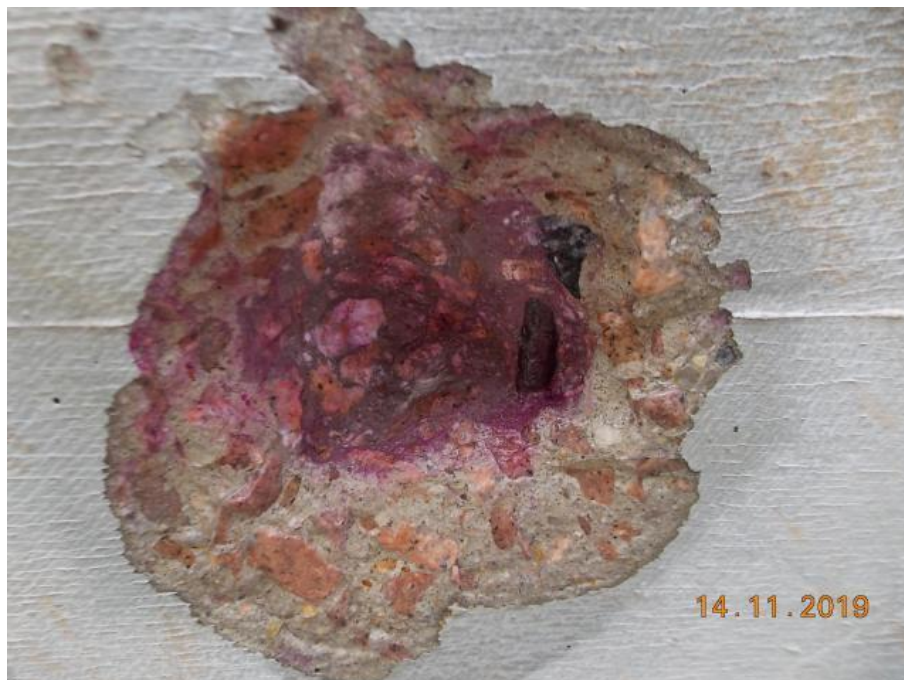
**FOTO 265**

Ensaio para determinação da profundidade atingida pela carbonatação do concreto ao longo dos tempos. Ponto 9 – Laje inferior LI, face Inferior, vão 1, a 8,40m da cortina CT1.

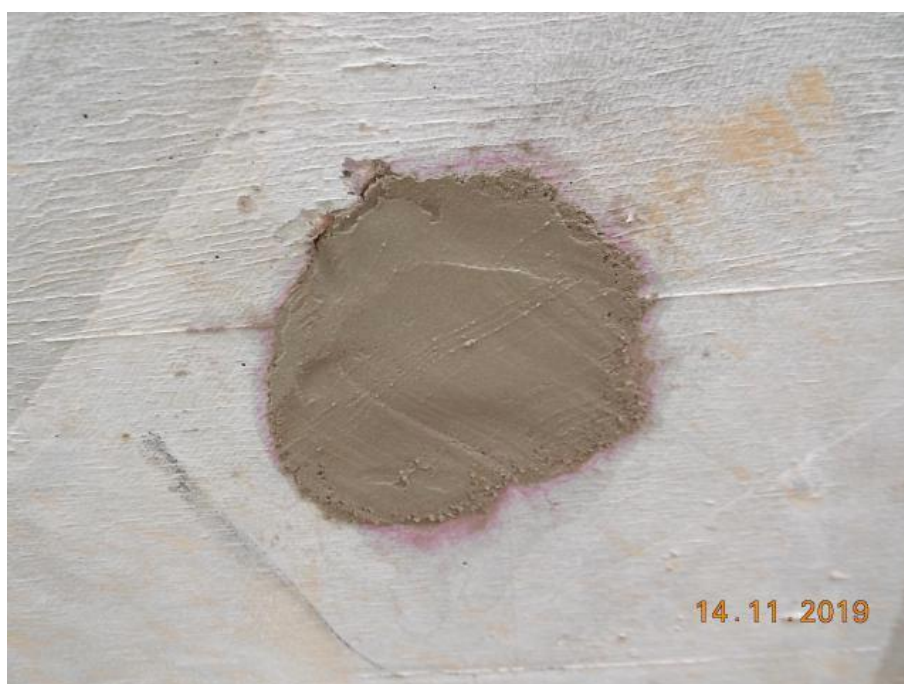
**FOTO 266**

Ensaio para determinação da profundidade atingida pela carbonatação do concreto ao longo dos tempos. Ponto 9 – Detalhe para a recomposição do local de ensaio.

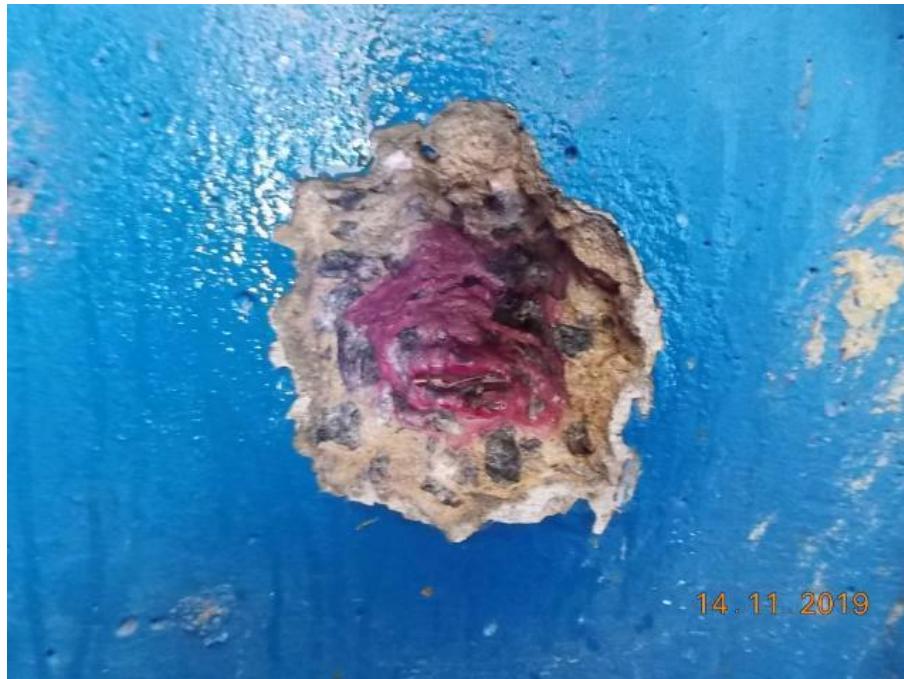
**FOTO 267**

Ensaio para determinação da profundidade atingida pela carbonatação do concreto ao longo dos tempos. Ponto 10 – Pilar P5, face Sul, a 1,50m de altura do solo.

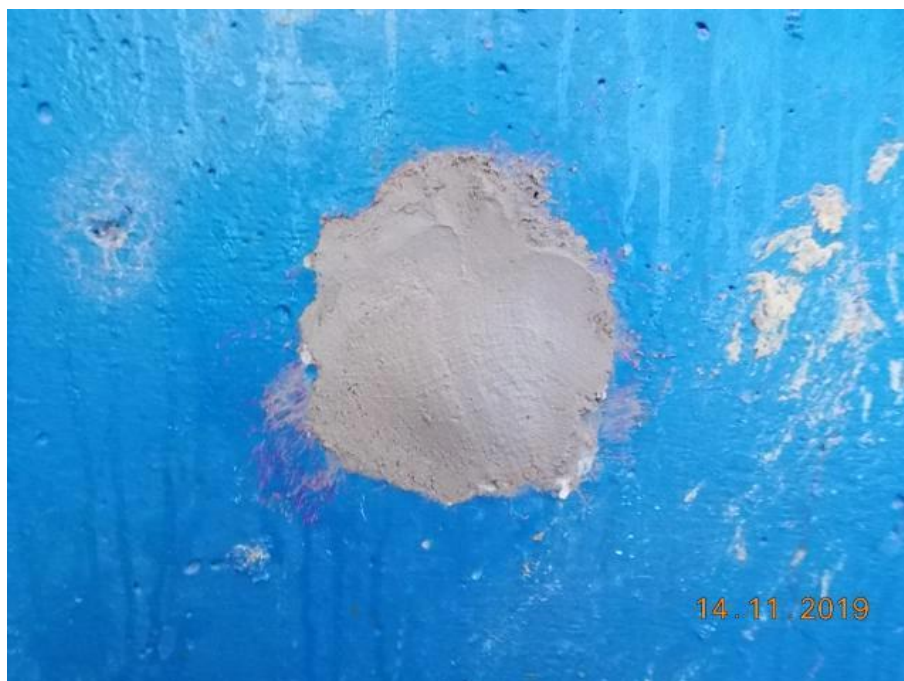
**FOTO 268**

Ensaio para determinação da profundidade atingida pela carbonatação do concreto ao longo dos tempos. Ponto 10 – Detalhe para a recomposição do local de ensaio.

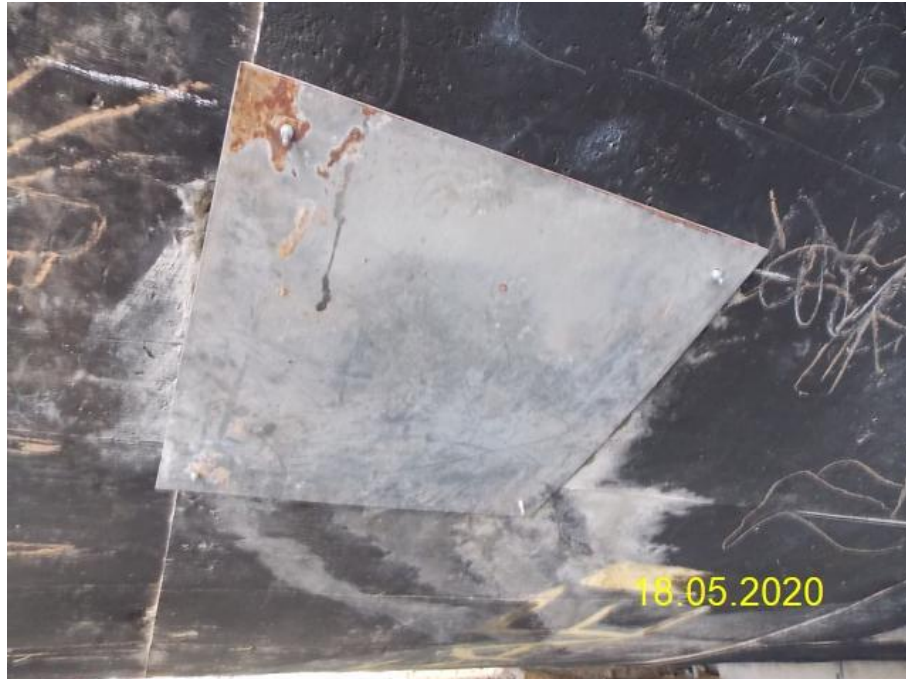
**FOTO 269**

Vista da janela de acesso 1 ao interior da seção celular após realização do tamponamento.  
Laje inferior LI, face Inferior, vão 1.

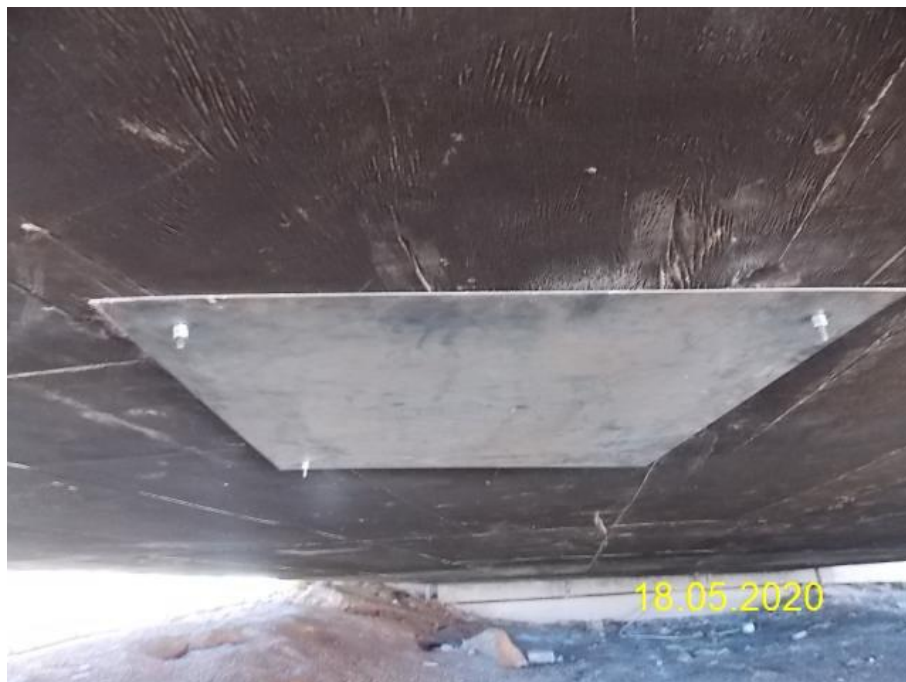
**FOTO 270**

Vista da janela de acesso 2 ao interior da seção celular após realização do tamponamento.  
Laje inferior LI, face Inferior, vão 1.

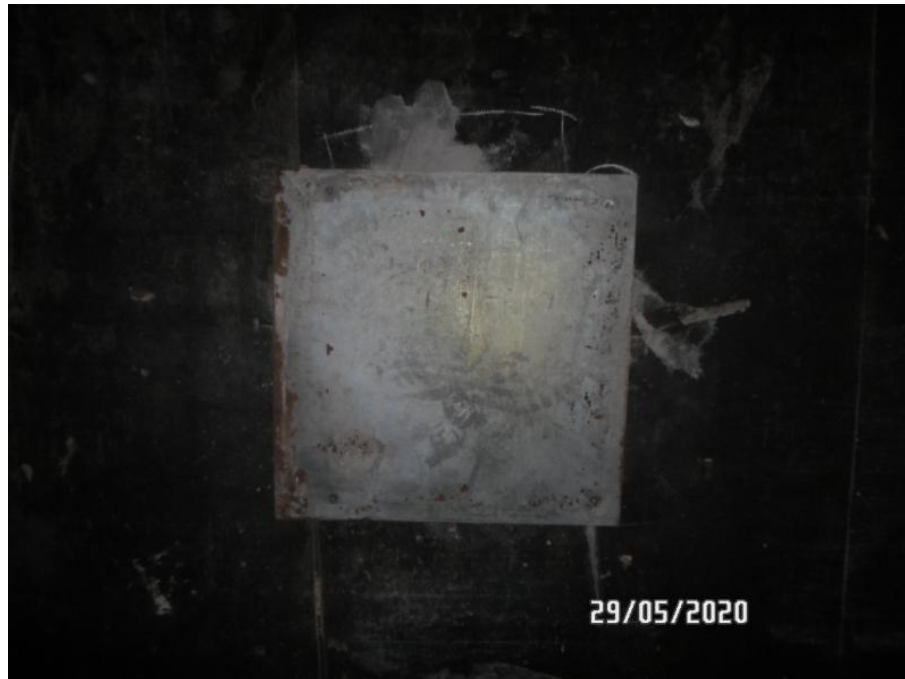
**FOTO 271**

Vista da janela de acesso 3 ao interior da seção celular após realização do tamponamento.  
Laje inferior LI, face Inferior, vão 2.

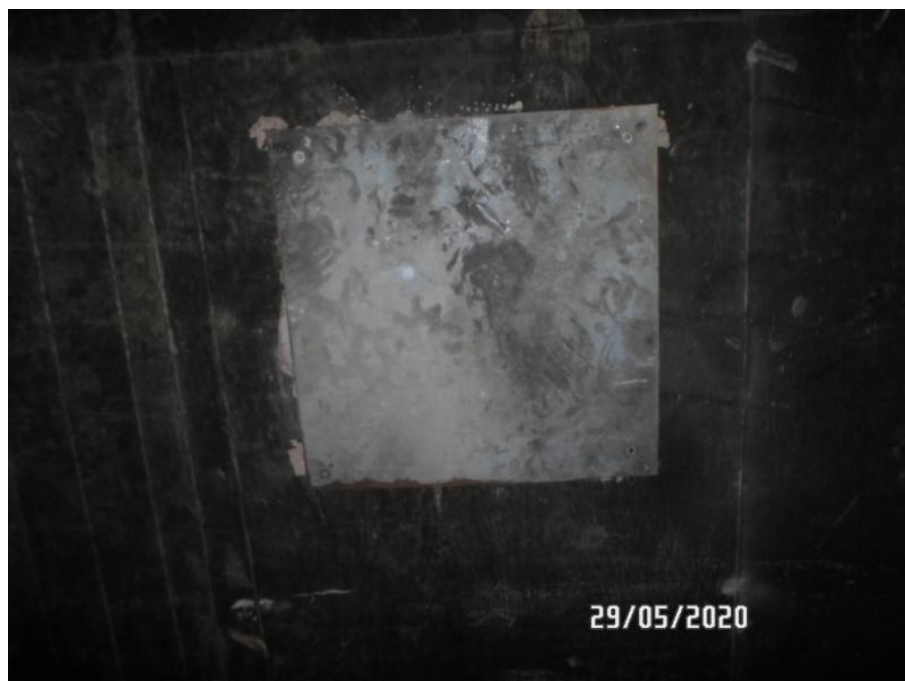
**FOTO 272**

Vista da janela de acesso 4 ao interior da seção celular após realização do tamponamento.  
Laje inferior LI, face Inferior, vão 2.

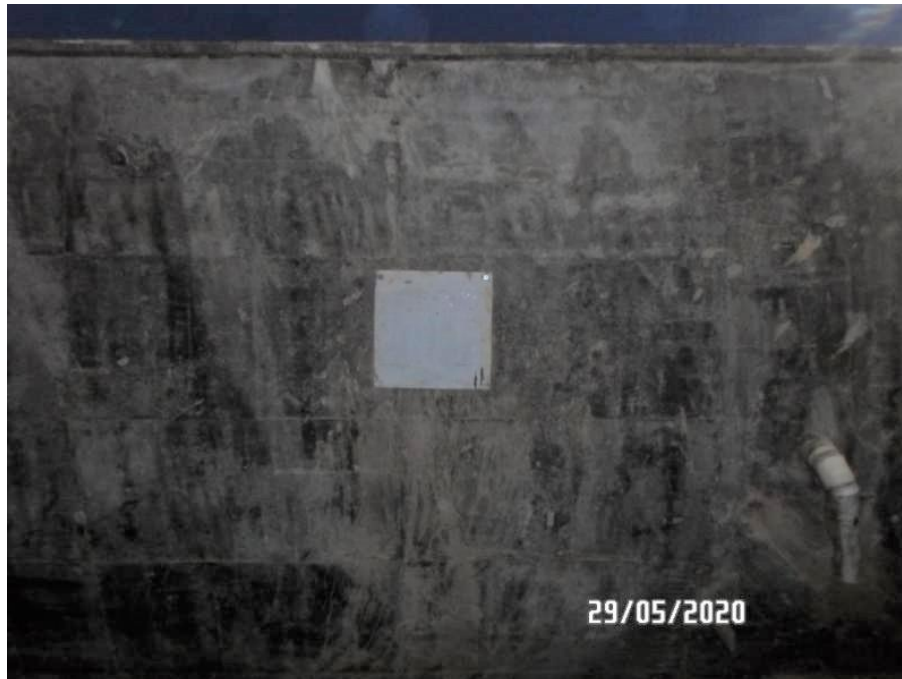
**FOTO 273**

Vista da janela de acesso 5 ao interior da seção celular após realização do tamponamento.  
Laje inferior LI, face Inferior, vão 3.

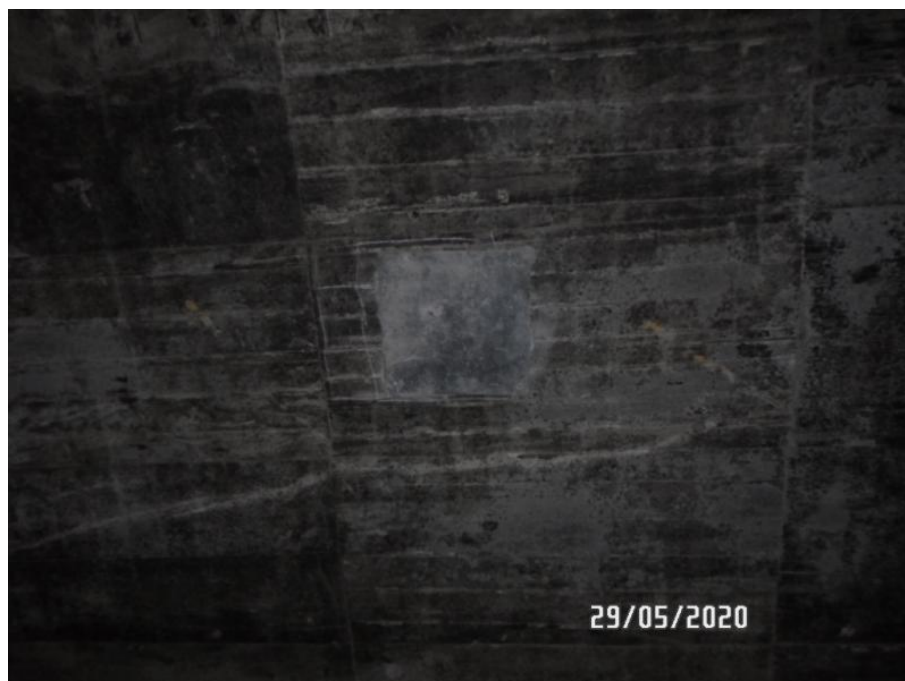
**FOTO 274**

Vista da janela de acesso 6 ao interior da seção celular após realização do tamponamento.  
Laje inferior LI, face Inferior, vão 3.

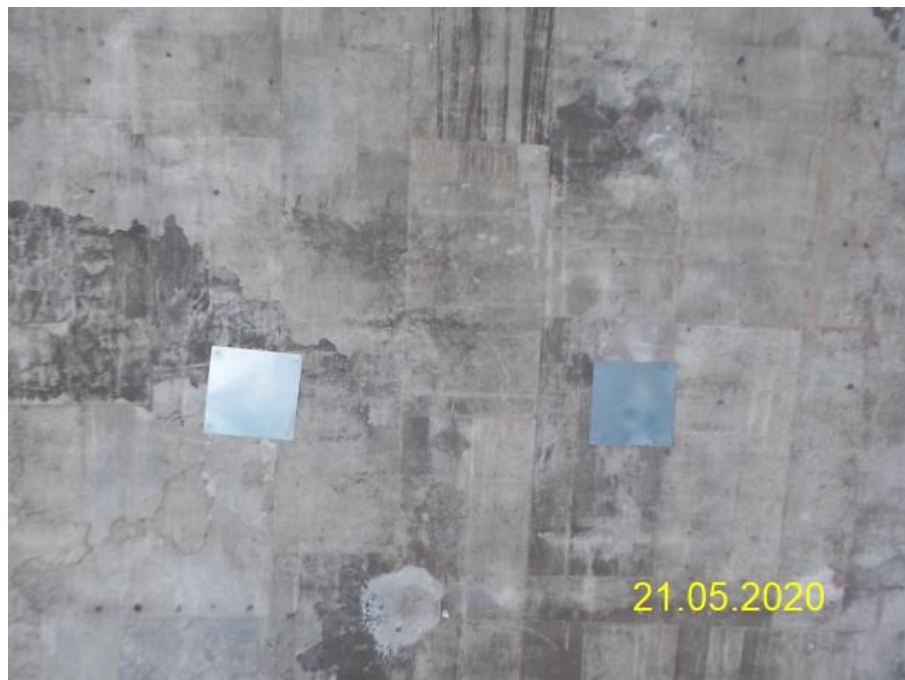
**FOTO 275**

Vista das janelas de acesso 7 e 8 ao interior da seção celular após realização do tamponamento. Laje inferior LI, face Inferior, vão 5.

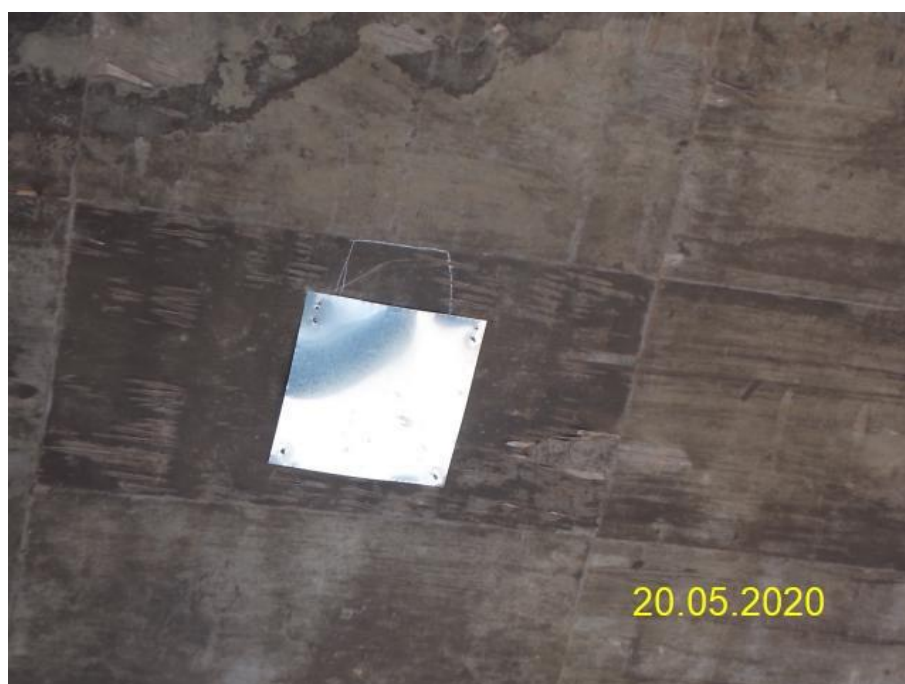
**FOTO 276**

Vista da janela de acesso 9 ao interior da seção celular após realização do tamponamento. Laje inferior LI, face Inferior, vão 6.

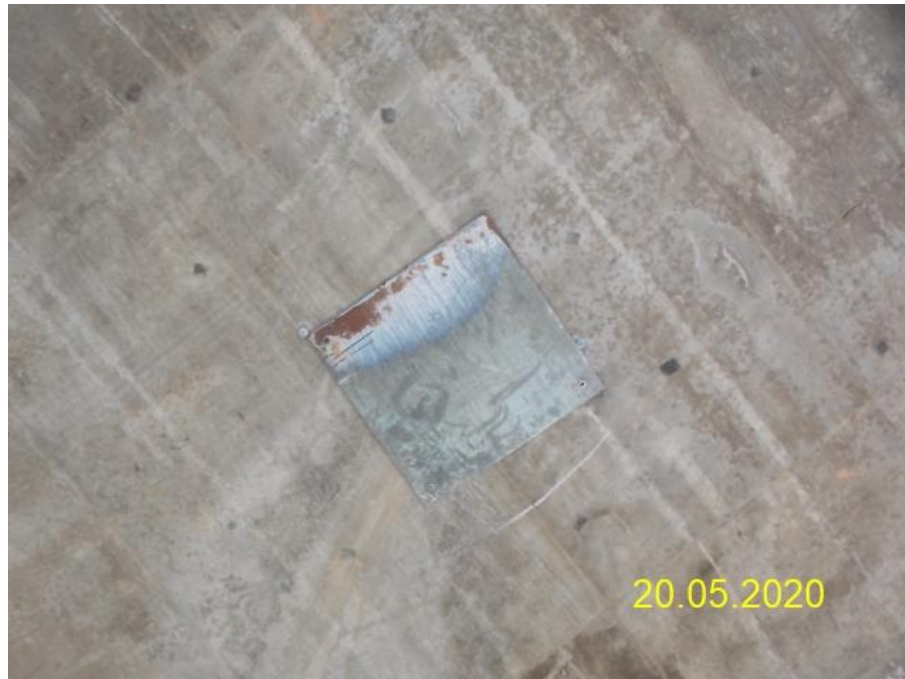
**FOTO 277**

Vista da janela de acesso 10 ao interior da seção celular após realização do tamponamento.  
Laje inferior LI, face Inferior, vão 6.

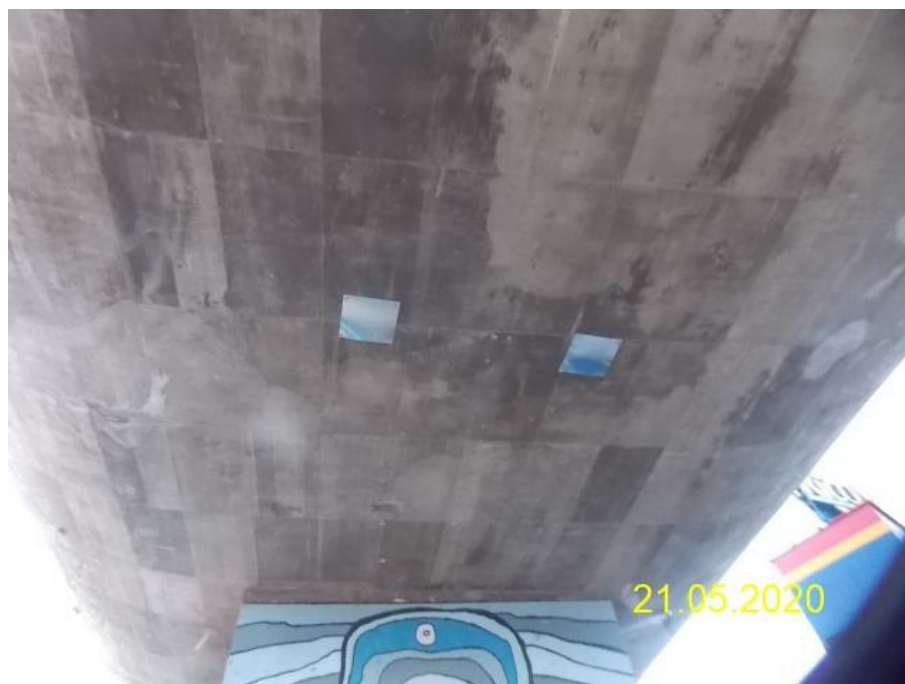
**FOTO 278**

Vista das janelas de acesso 11 e 12 ao interior da seção celular após realização do  
tamponamento. Laje inferior LI, face Inferior, vão 7.

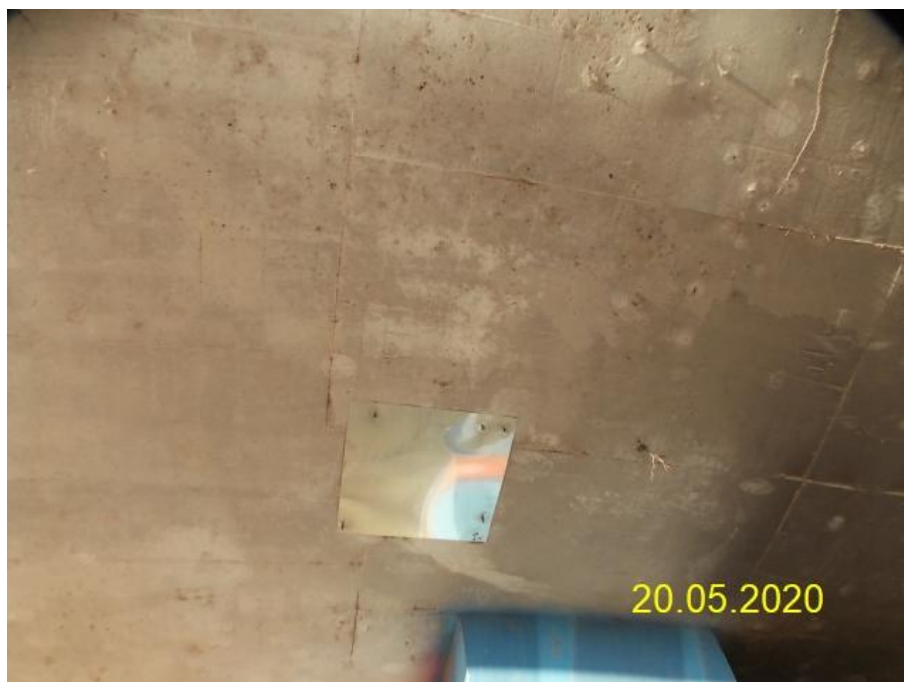
**FOTO 279**

Vista da janela de acesso 13 ao interior da seção celular após realização do tamponamento.  
Laje inferior LI, face Inferior, vão 8.

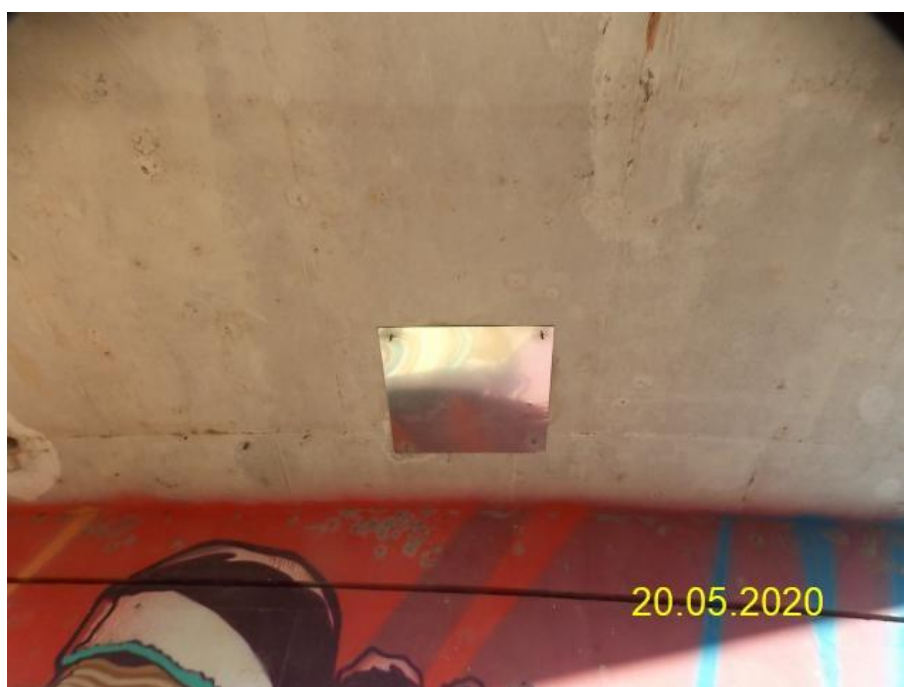
**FOTO 280**

Vista da janela de acesso 14 ao interior da seção celular após realização do tamponamento.  
Laje inferior LI, face Inferior, vão 8.

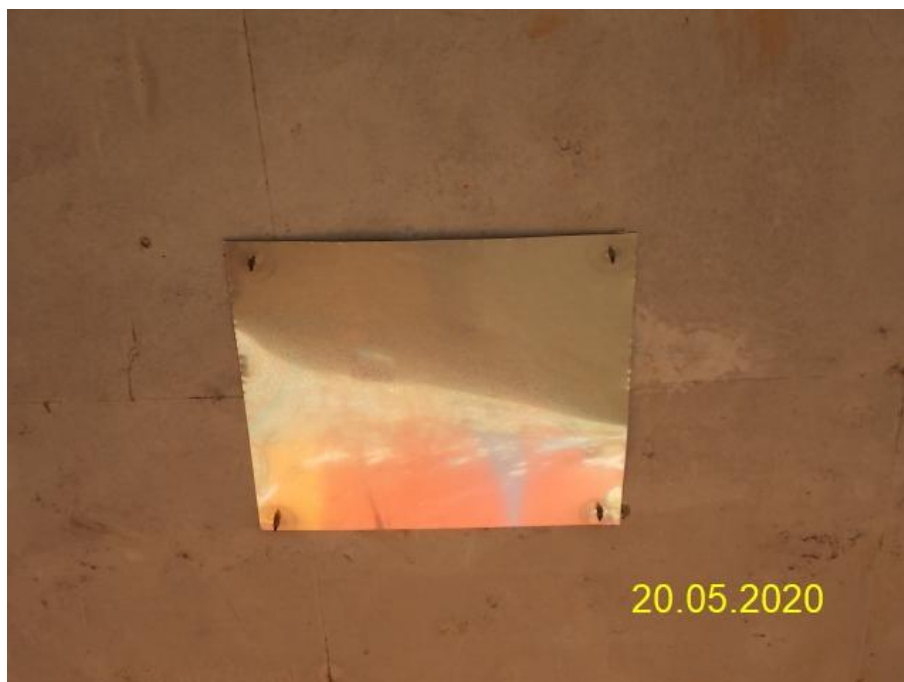
**FOTO 281**

Vista da janela de acesso 15 ao interior da seção celular após realização do tamponamento.  
Laje inferior LI, face Inferior, vão 8.

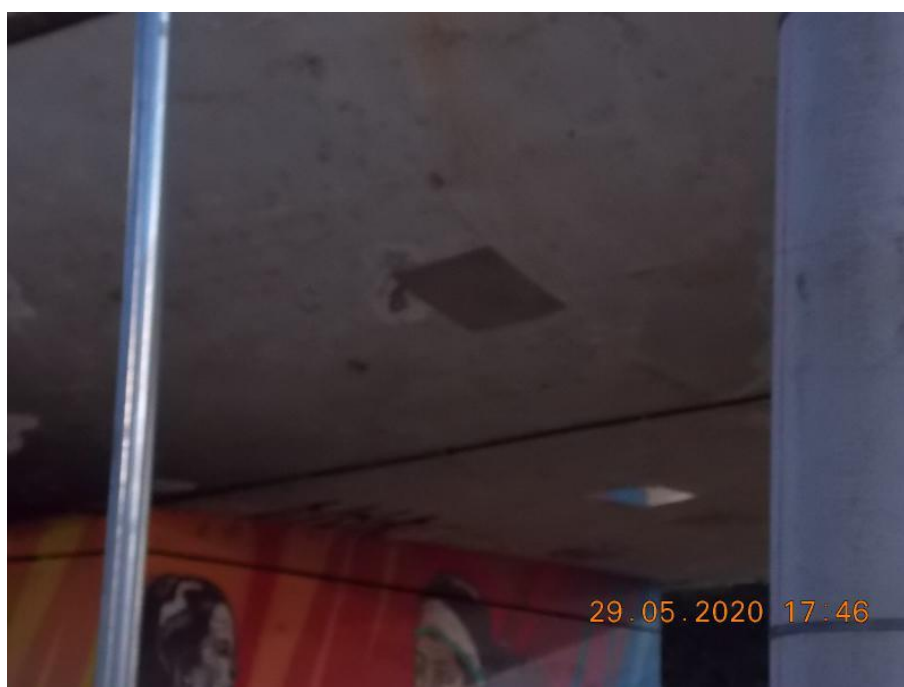
**FOTO 282**

Vista da janela de acesso 16 ao interior da seção celular após realização do tamponamento.  
Laje inferior LI, face Inferior, vão 8.
