**ANEXO VI – CADASTRO GEOMÉTRICO**

PREFEITURA MUNICIPAL DE FRANCO DA ROCHA  
Secretaria de Infraestrutura  
**APROVADO**

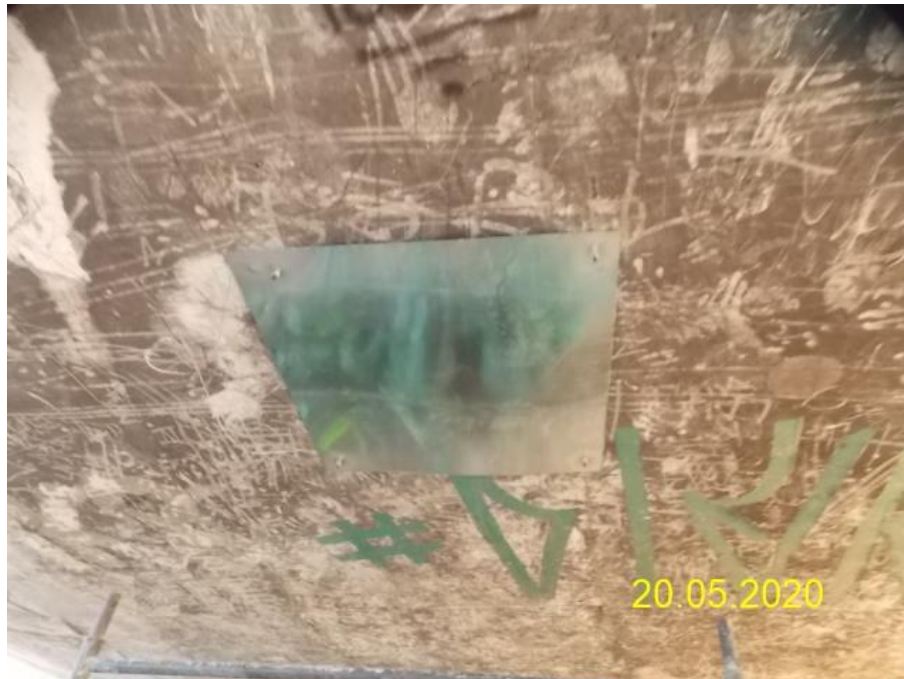
**FOTO 283**

Vista da janela de acesso 17 ao interior da seção celular após realização do tamponamento.  
Laje inferior LI, face Inferior, vão 9.

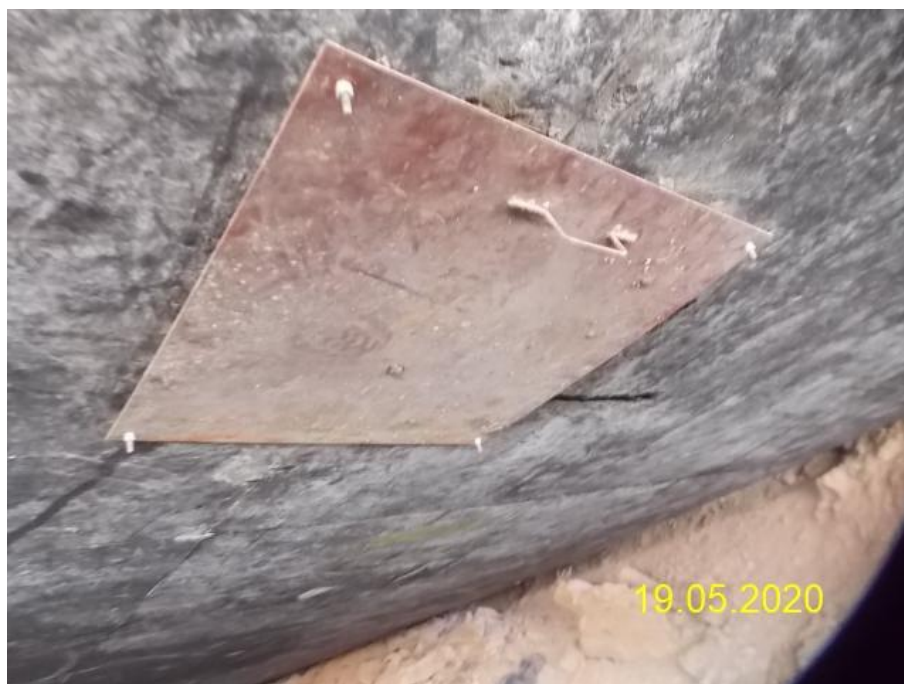
**FOTO 284**

Vista da janela de acesso 18 ao interior da seção celular após realização do tamponamento.  
Laje inferior LI, face Inferior, vão 9.
