Obra: **Viaduto Donald Savazoni –  
Franco da Rocha/SP**

Ass.: **Inspeção especial e projeto de  
recuperação de OAE.**

**Relatório I – Patologia – Volume  
2.**

**INSPEÇÃO ESPECIAL DE OBRA DE ARTE ESPECIAL  
VIADUTO DONALD SAVAZONI  
FRANCO DA ROCHA / SP**

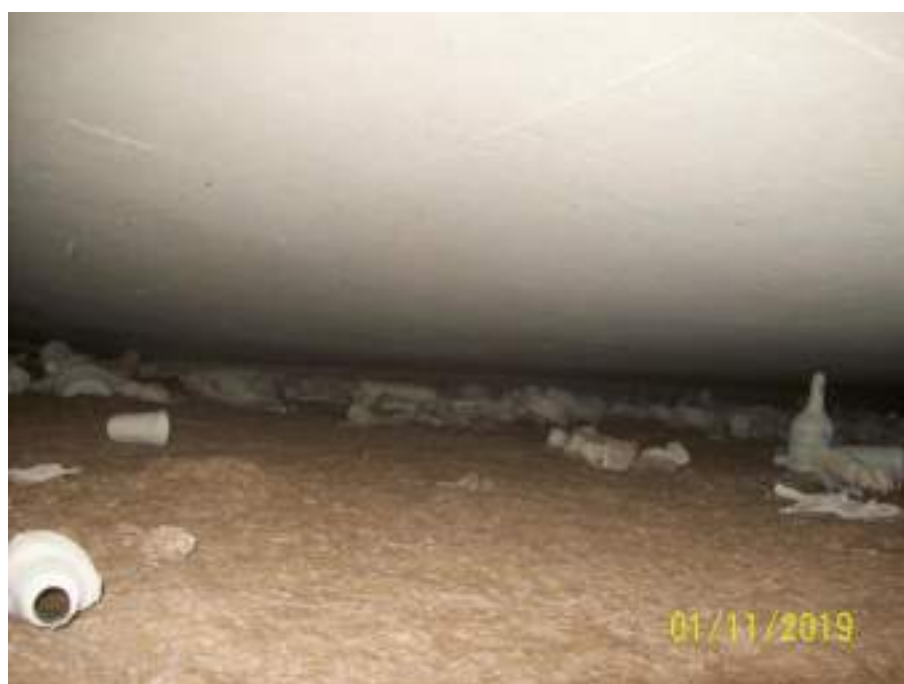
**FOTO 026**

Viaduto Donald Savazoni - Franco da Rocha/SP.  
Vista da região do apoio AP11. Nota-se pilar P11 praticamente aterrado.

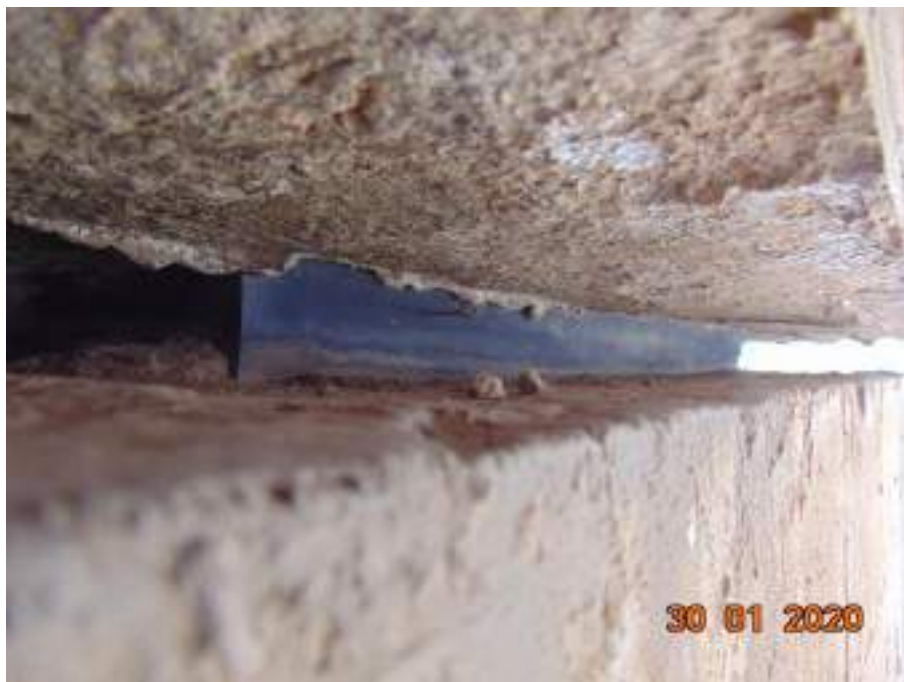
**FOTO 040**

Viaduto Donald Savazoni - Franco da Rocha/SP.  
Vista do aparelho de apoio, tipo Neoprene, apoio AP5, intermediário, vão 4.

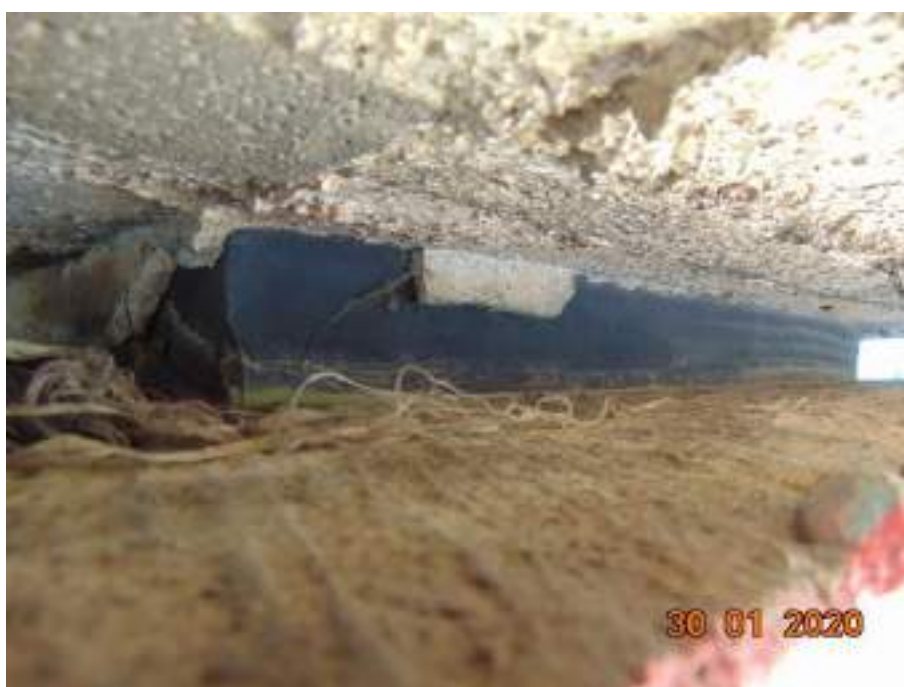
**FOTO 041**

Viaduto Donald Savazoni - Franco da Rocha/SP.  
Vista do aparelho de apoio, tipo Neoprene, apoio AP5, lado Oeste, vão 4.

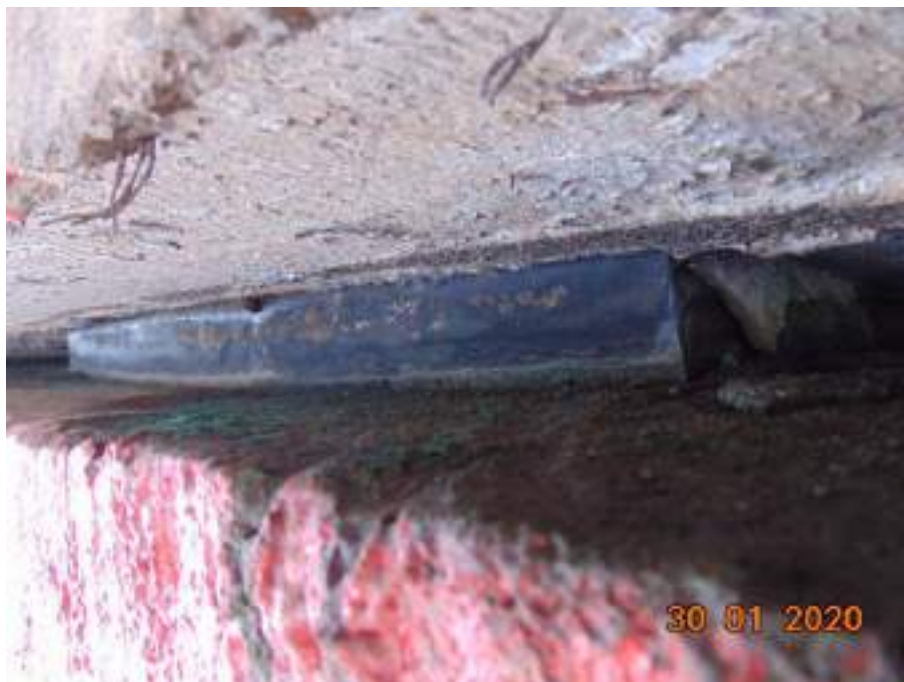
**FOTO 042**

Viaduto Donald Savazoni - Franco da Rocha/SP.  
Vista do aparelho de apoio, tipo Neoprene, apoio AP5, lado Leste, vão 5.

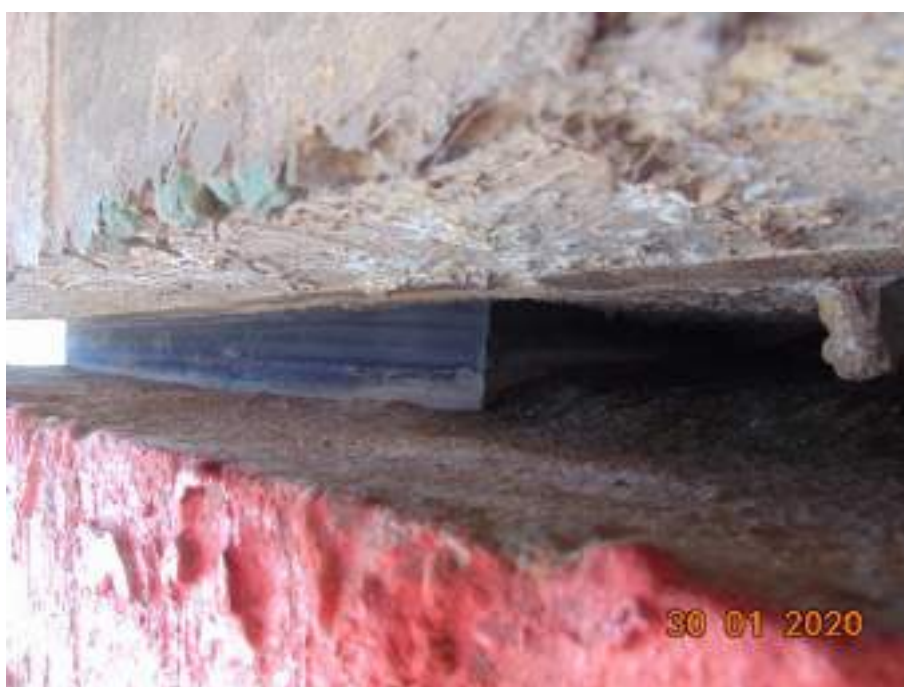
**FOTO 043**

Viaduto Donald Savazoni - Franco da Rocha/SP.  
Vista do aparelho de apoio, tipo Neoprene, apoio AP5, intermediário, vão 5.

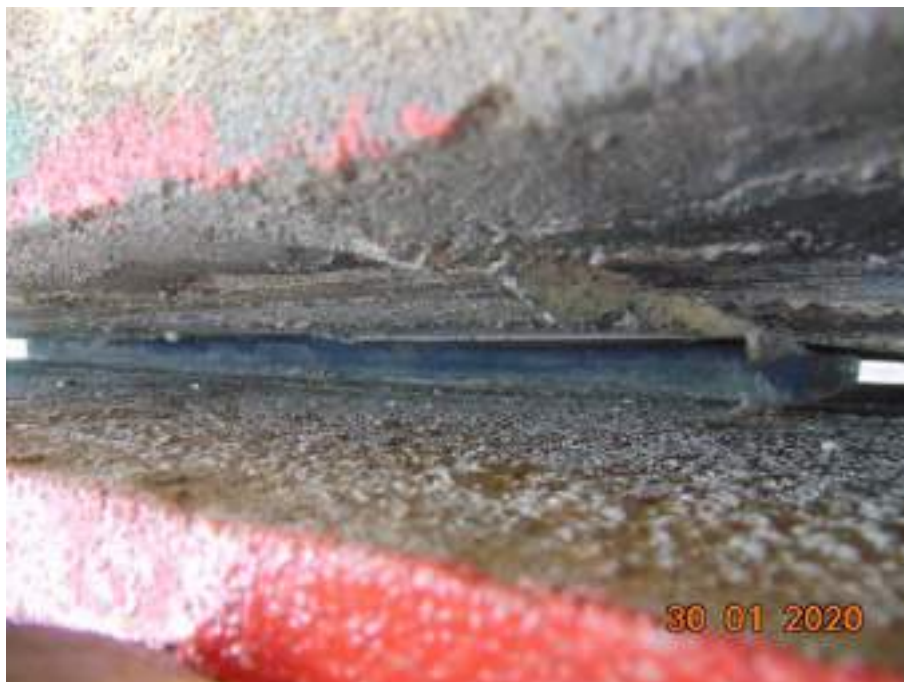
**FOTO 044**

Viaduto Donald Savazoni - Franco da Rocha/SP.  
Vista do aparelho de apoio, tipo Neoprene, apoio AP5, lado Oeste, vão 5.

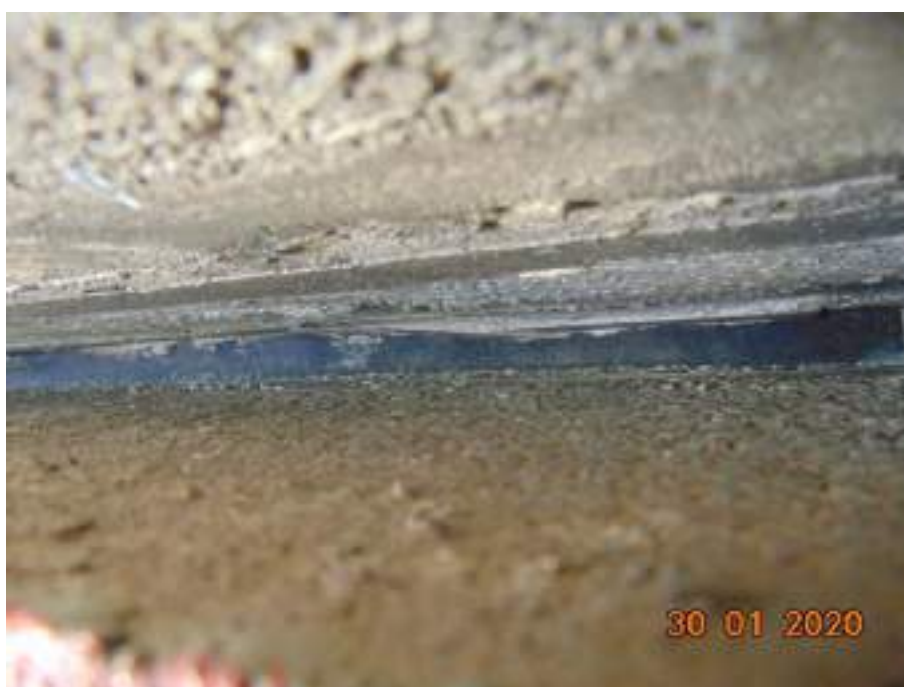
**FOTO 045**

Viaduto Donald Savazoni - Franco da Rocha/SP.  
Vista do aparelho de apoio, tipo Neoprene, apoio AP6, lado Leste.

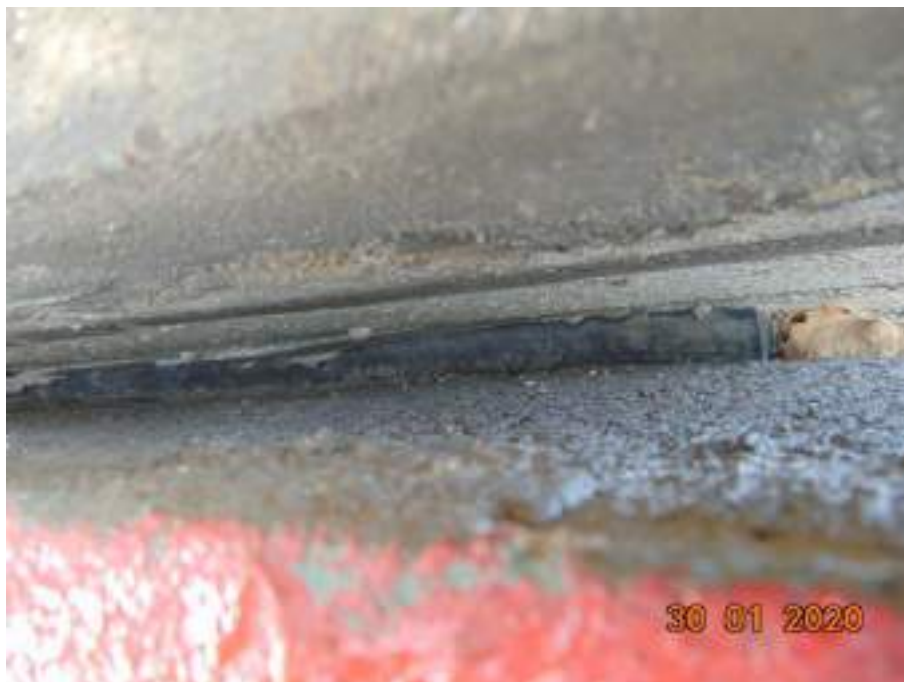
**FOTO 046**

Viaduto Donald Savazoni - Franco da Rocha/SP.  
Vista do aparelho de apoio, tipo Neoprene, apoio AP6, intermediário.

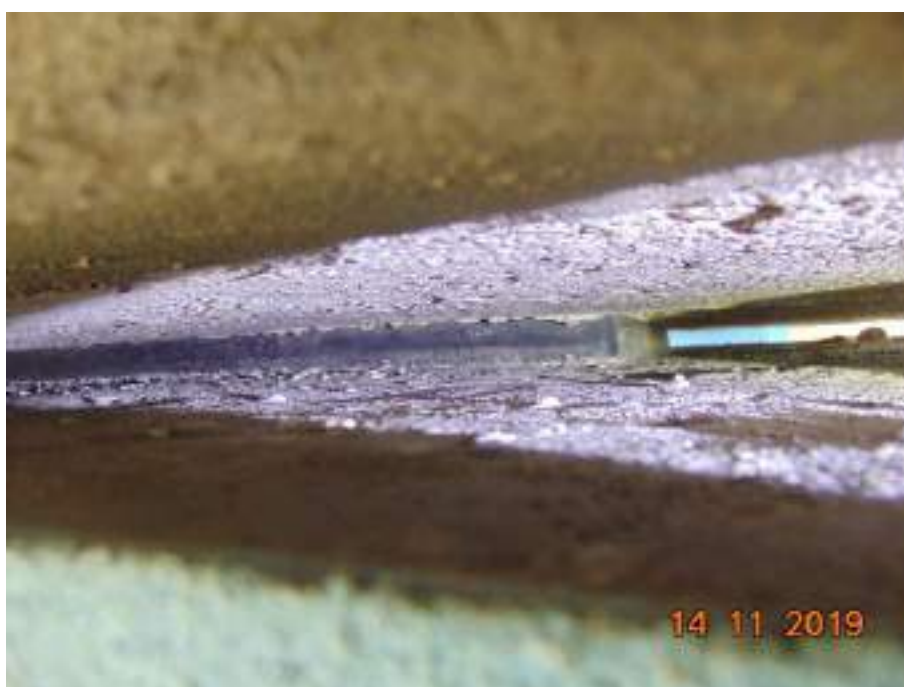
**FOTO 047**

Viaduto Donald Savazoni - Franco da Rocha/SP.  
Vista do aparelho de apoio, tipo Neoprene, apoio AP6, lado Oeste.

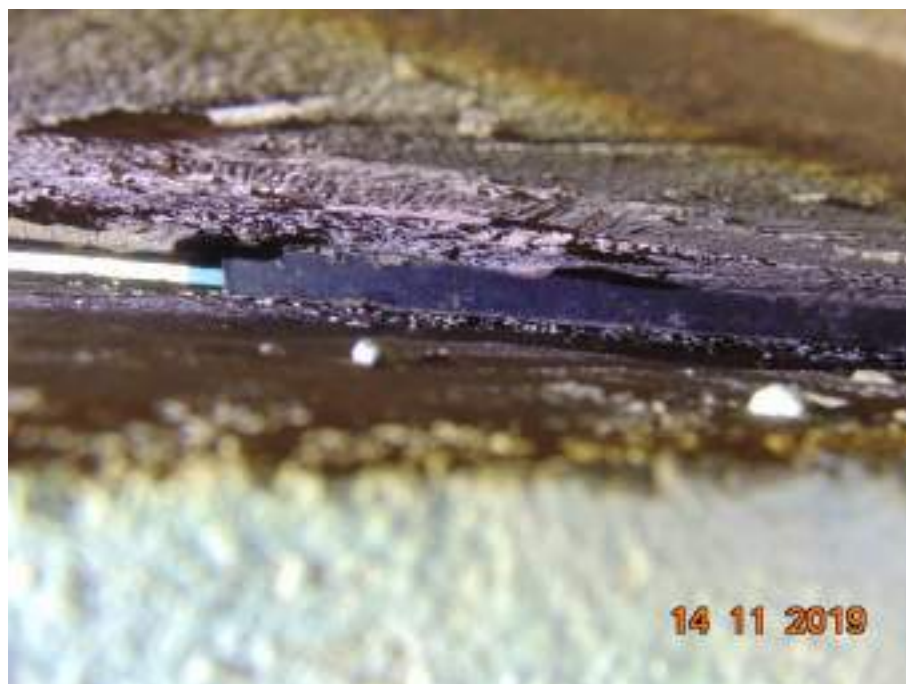
**FOTO 048**

Viaduto Donald Savazoni - Franco da Rocha/SP.  
Vista do aparelho de apoio, tipo Neoprene, apoio AP7, lado Leste.

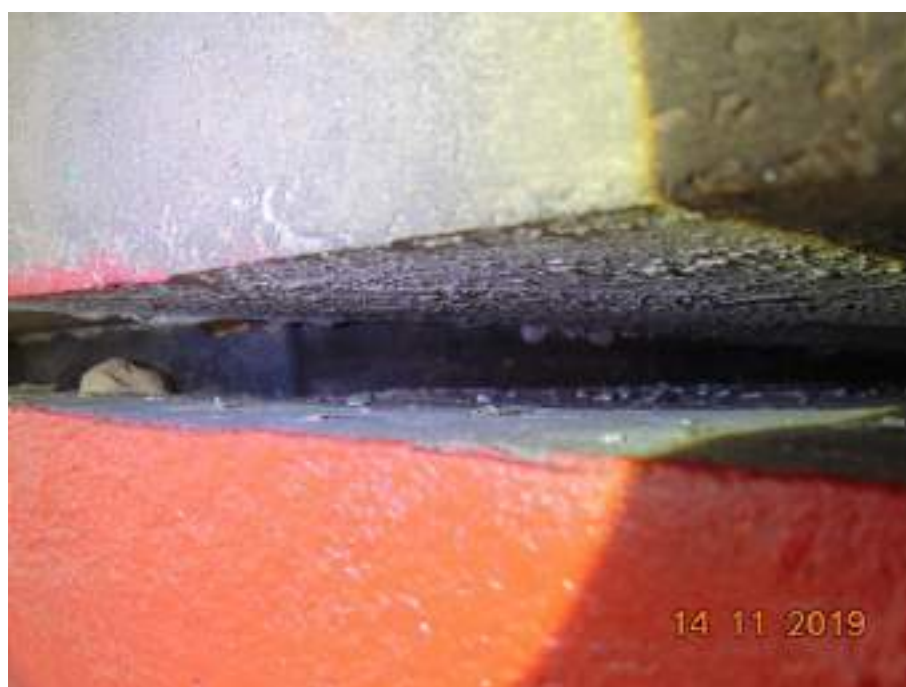
**FOTO 049**

Viaduto Donald Savazoni - Franco da Rocha/SP.  
Vista do aparelho de apoio, tipo Neoprene, apoio AP7, intermediário.

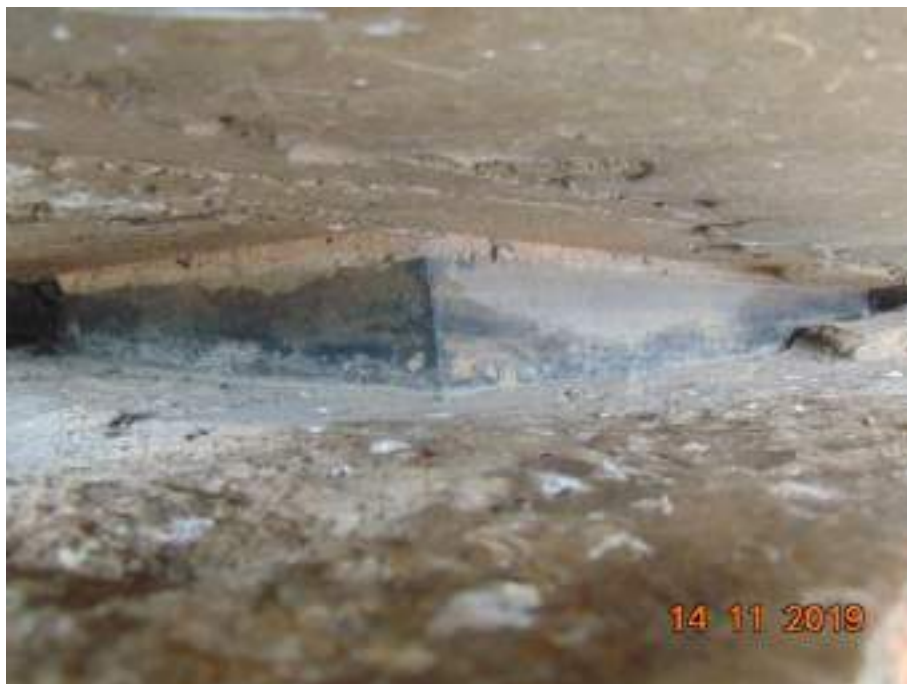
**FOTO 050**

Viaduto Donald Savazoni - Franco da Rocha/SP.  
Vista do aparelho de apoio, tipo Neoprene, apoio AP7, lado Oeste.

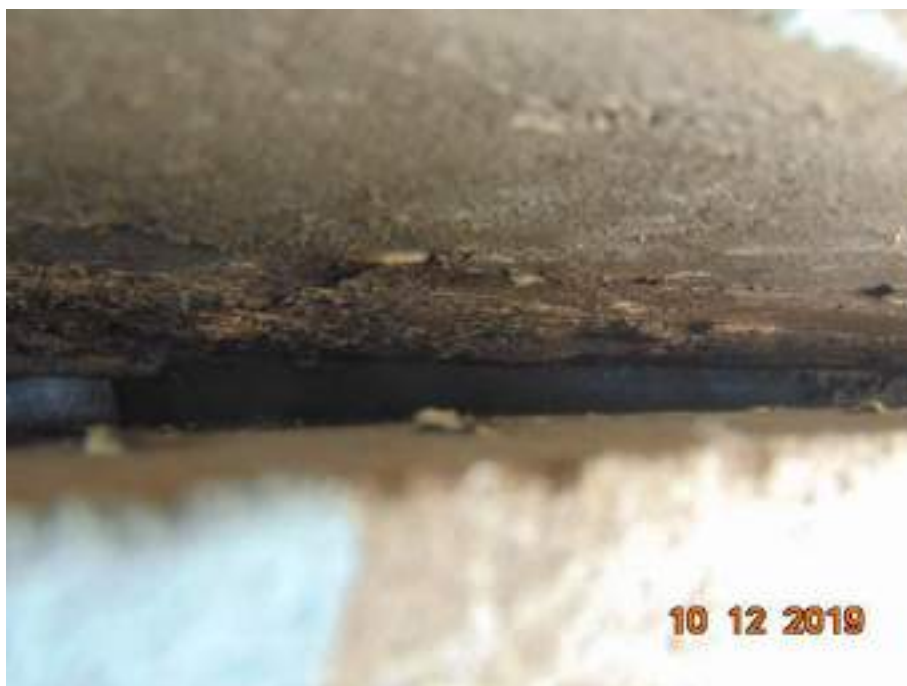
**FOTO 051**

Viaduto Donald Savazoni - Franco da Rocha/SP.  
Vista do aparelho de apoio, tipo Neoprene, apoio AP8, lado Leste, vão 7.

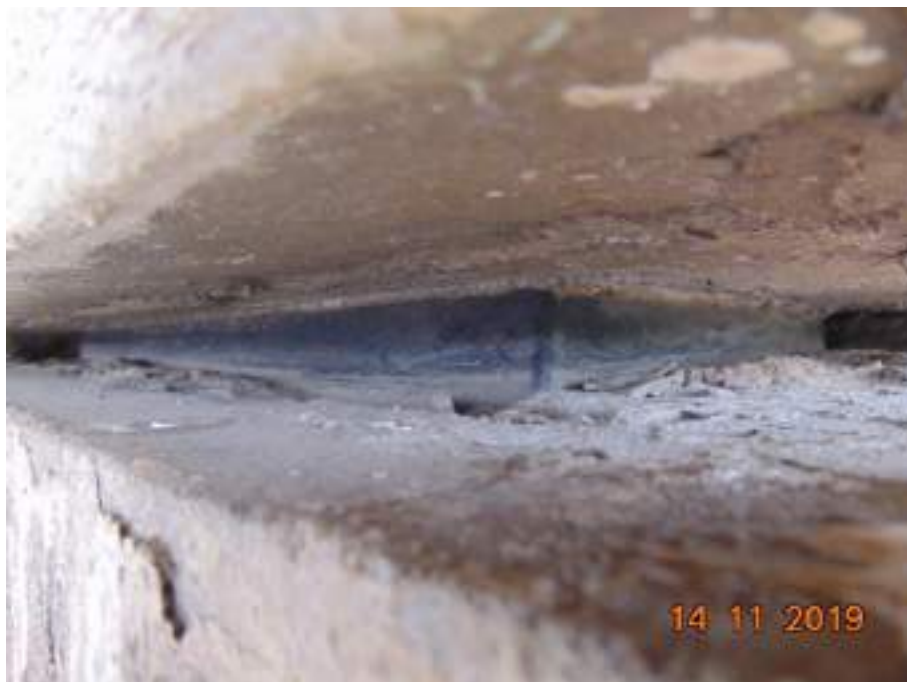
**FOTO 052**

Viaduto Donald Savazoni - Franco da Rocha/SP.  
Vista do aparelho de apoio, tipo Neoprene, apoio AP8, intermediário, vão 7.

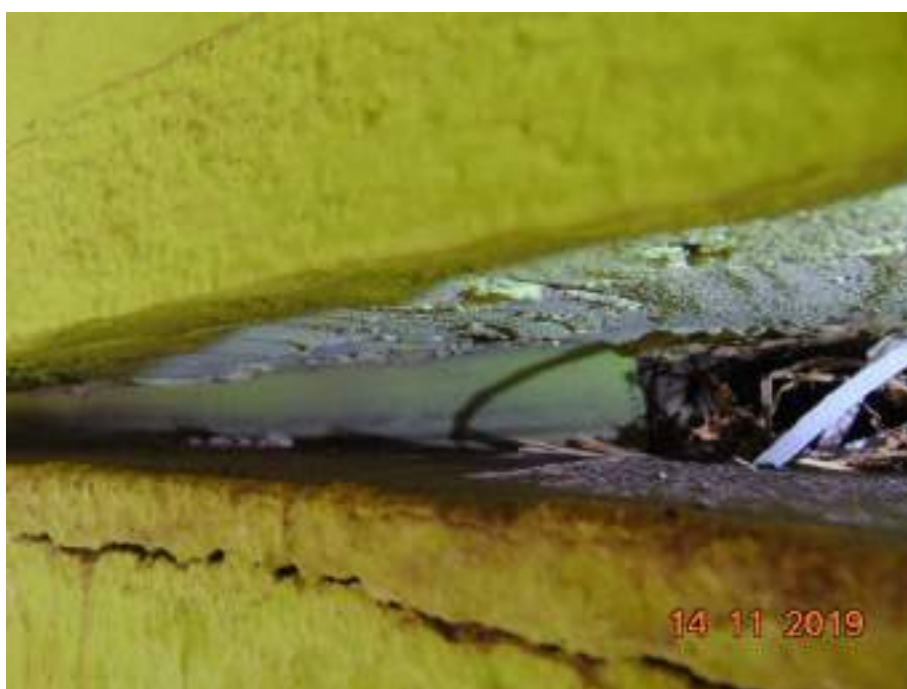
**FOTO 053**

Viaduto Donald Savazoni - Franco da Rocha/SP.  
Vista do aparelho de apoio, tipo Neoprene, apoio AP8, lado Oeste, vão 7.

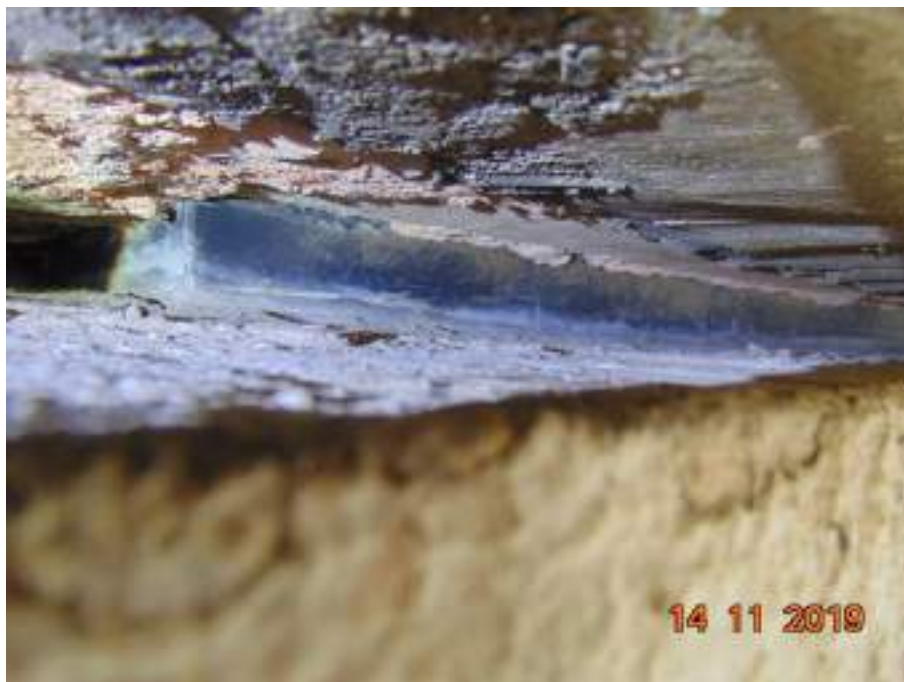
**FOTO 054**

Viaduto Donald Savazoni - Franco da Rocha/SP.  
Vista do aparelho de apoio, tipo Neoprene, apoio AP8, lado Leste, vão 8.

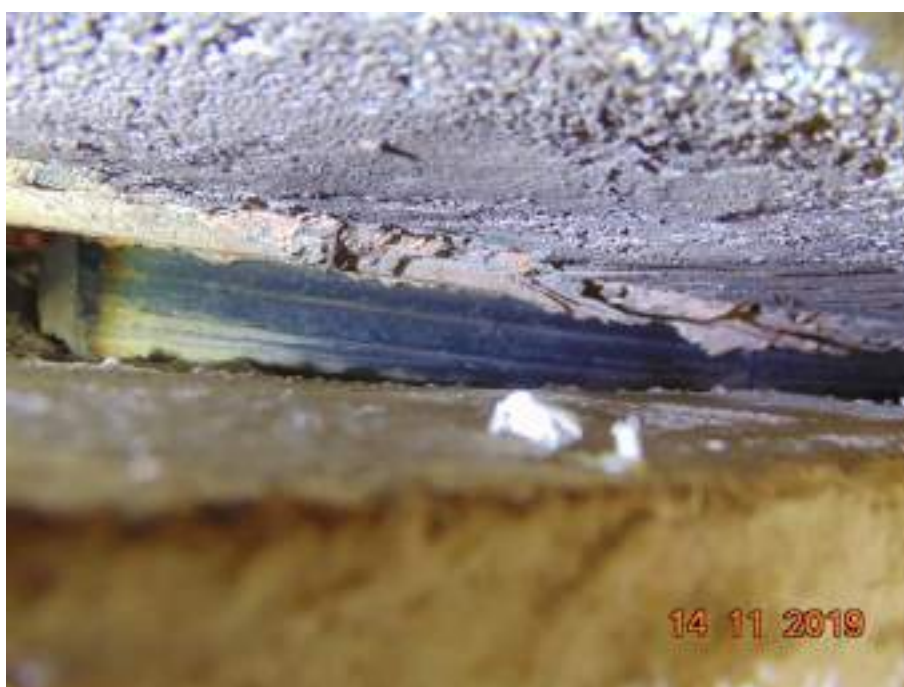
**FOTO 055**

Vista do aparelho de apoio, tipo Neoprene, apoio AP8, intermediário, vão 8.

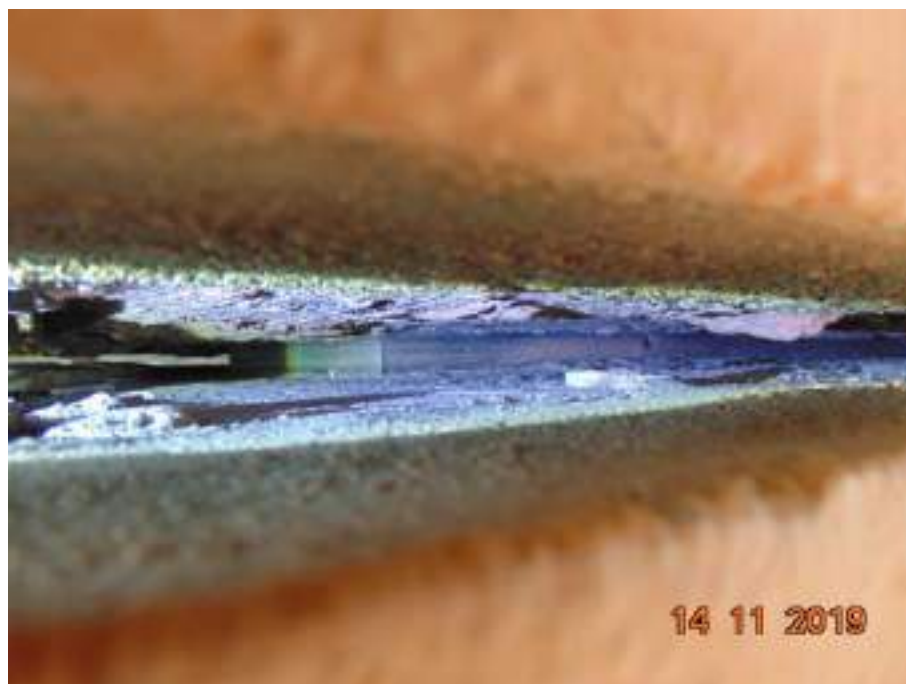
**FOTO 056**

Vista do aparelho de apoio, tipo Neoprene, apoio AP8, lado Oeste, vão 8.

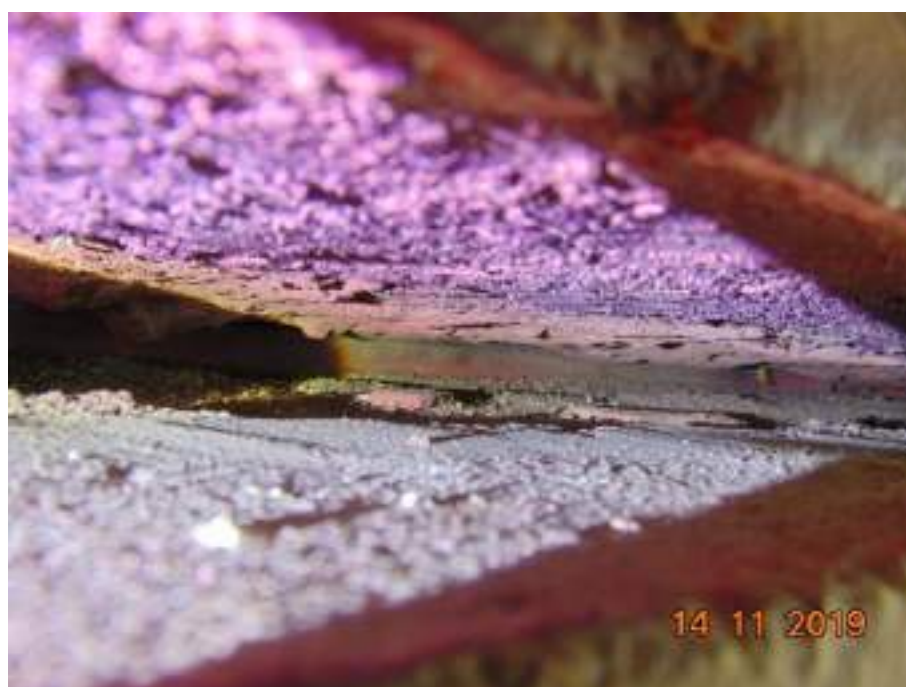
**FOTO 057**

Viaduto Donald Savazoni - Franco da Rocha/SP.  
Vista do aparelho de apoio, tipo Neoprene, apoio AP9, lado Leste.

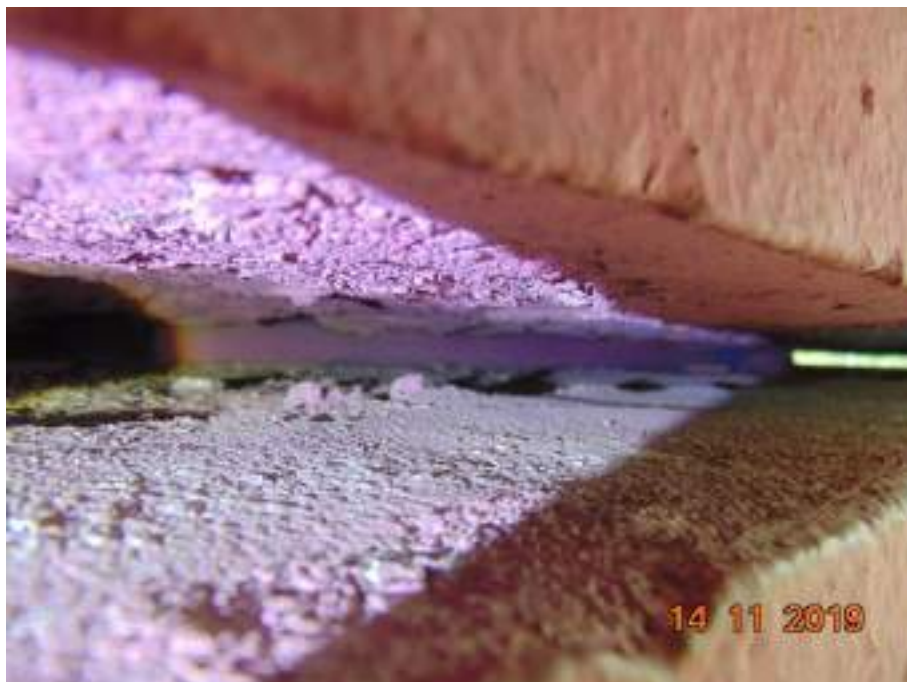
**FOTO 058**

Viaduto Donald Savazoni - Franco da Rocha/SP.  
Vista do aparelho de apoio, tipo Neoprene, apoio AP9, intermediário.

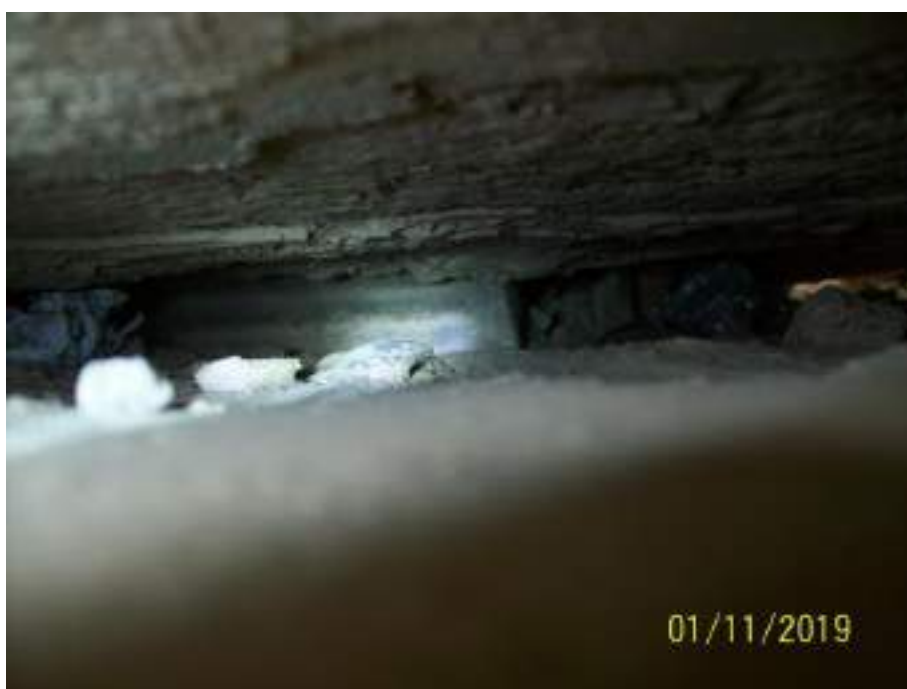
**FOTO 059**

Viaduto Donald Savazoni - Franco da Rocha/SP.  
Vista do aparelho de apoio, tipo Neoprene, apoio AP9, lado Oeste.

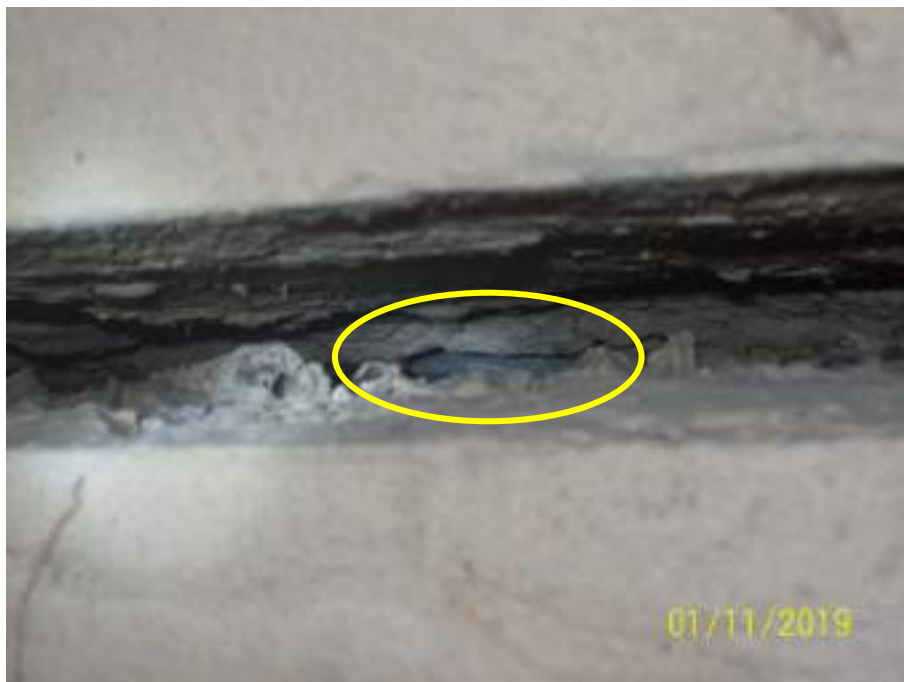
**FOTO 060**

Viaduto Donald Savazoni - Franco da Rocha/SP.  
Vista parcial do aparelho de apoio, tipo Neoprene, apoio AP10, lado Leste. Nota-se aparelho parcialmente obstruído.

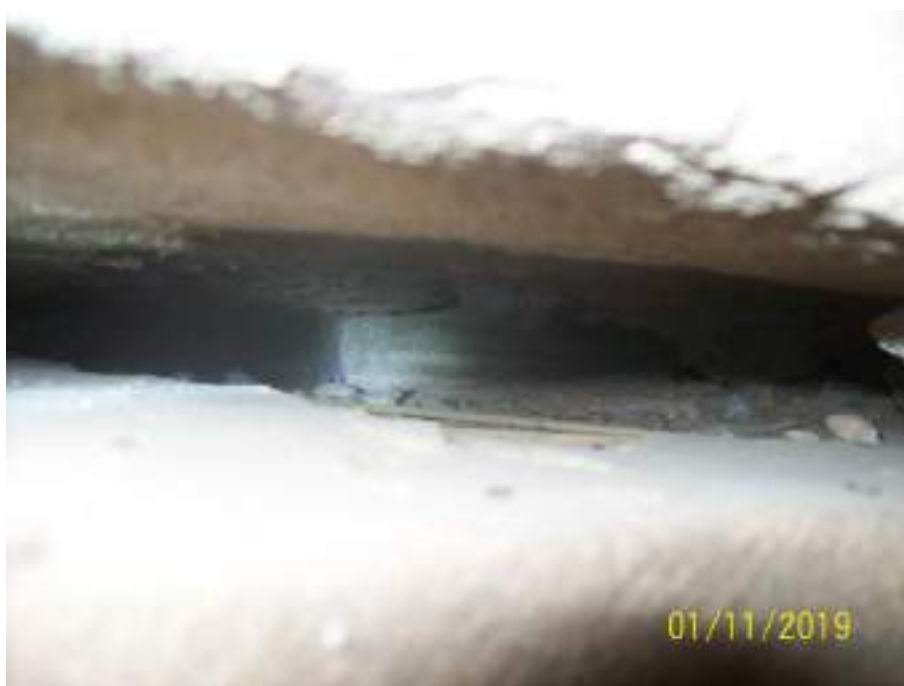
**FOTO 061**

Vista parcial do aparelho de apoio, tipo Neoprene, apoio AP10, intermediário. Nota-se aparelho parcialmente obstruído.

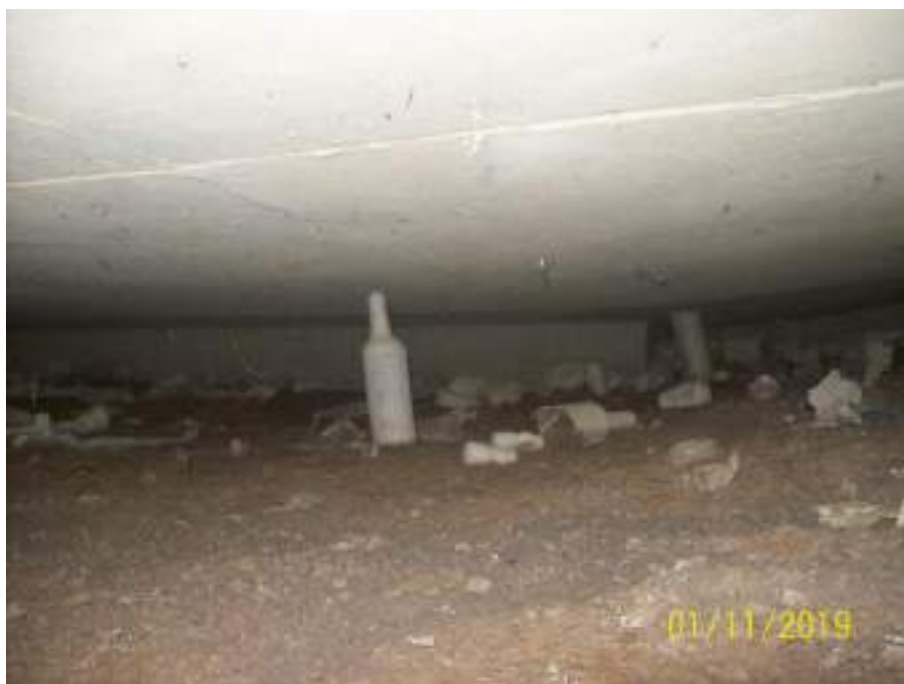
**FOTO 062**

Vista parcial do aparelho de apoio, tipo Neoprene, apoio AP10, lado Oeste. Nota-se aparelho parcialmente obstruído.

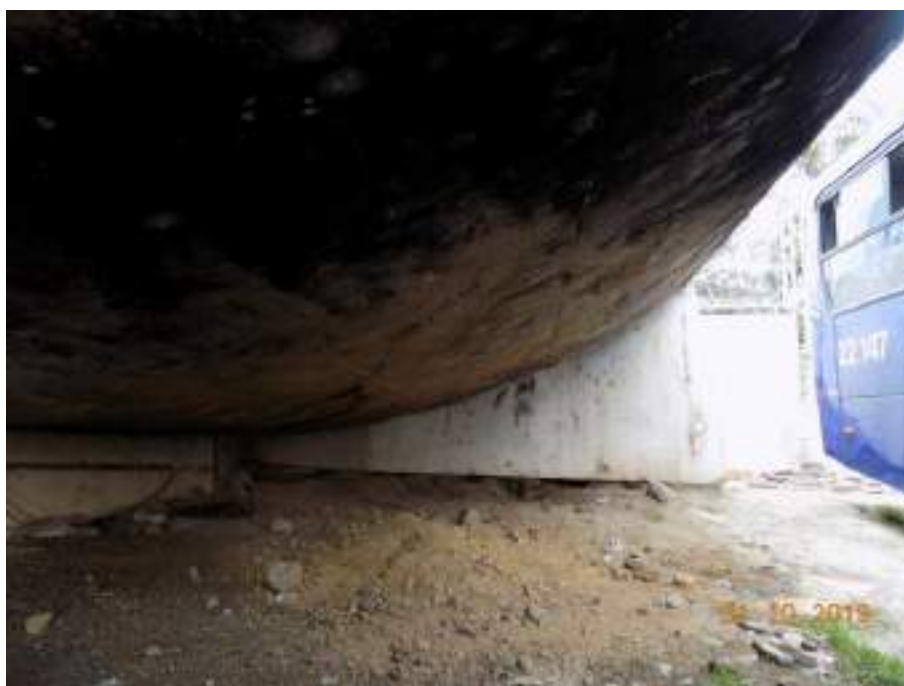
**FOTO 063**

Viaduto Donald Savazoni - Franco da Rocha/SP.  
Vista da região do apoio AP11. Nota-se aparelhos de apoio aterrados.

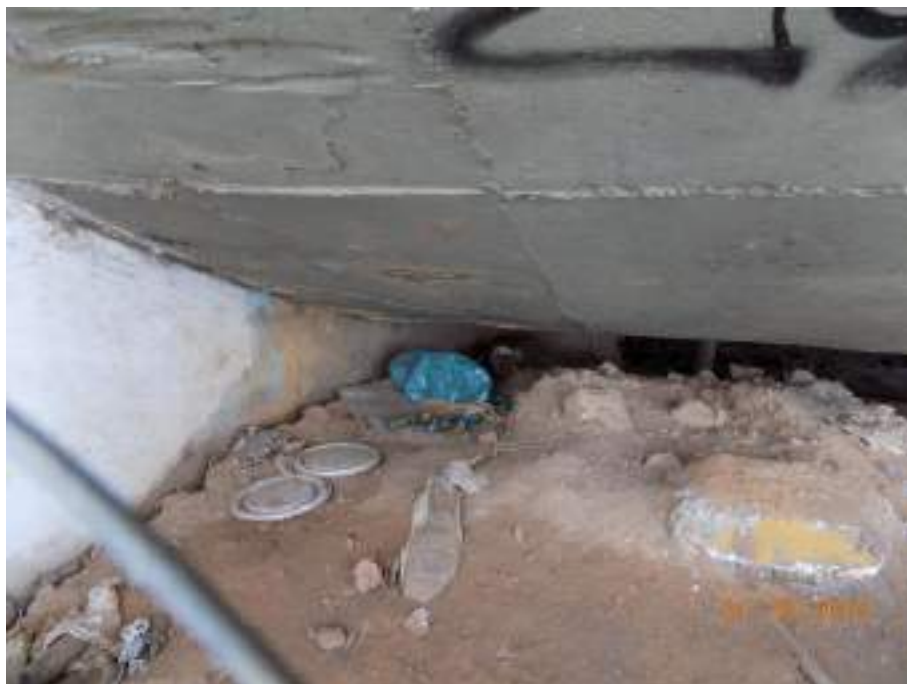
**FOTO 064**

Viaduto Donald Savazoni - Franco da Rocha/SP.  
Vista da cortina CT1, lado Leste.

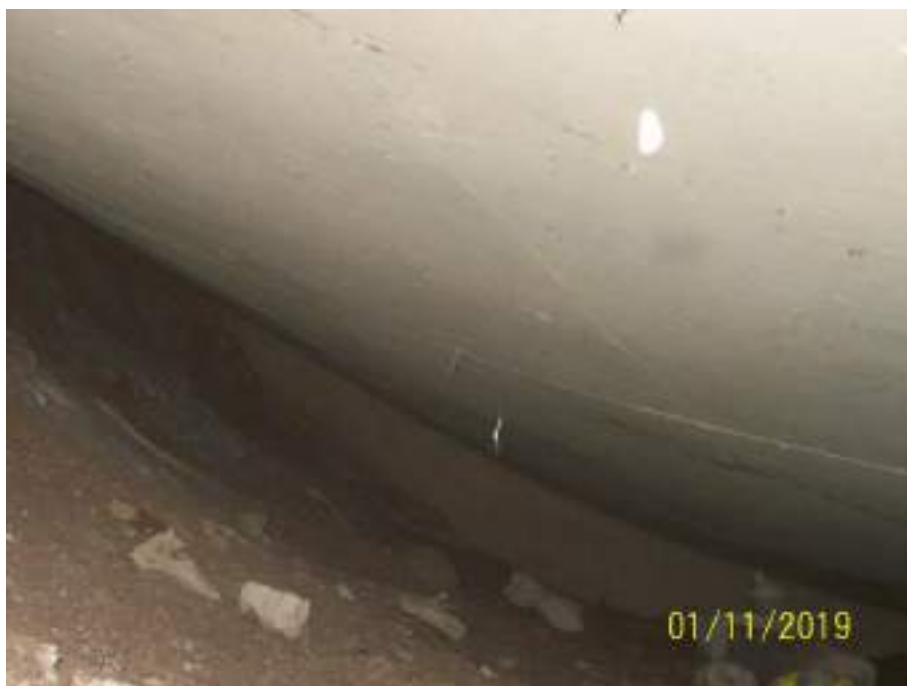
**FOTO 065**

Viaduto Donald Savazoni - Franco da Rocha/SP.  
Vista da cortina CT1, lado Oeste.

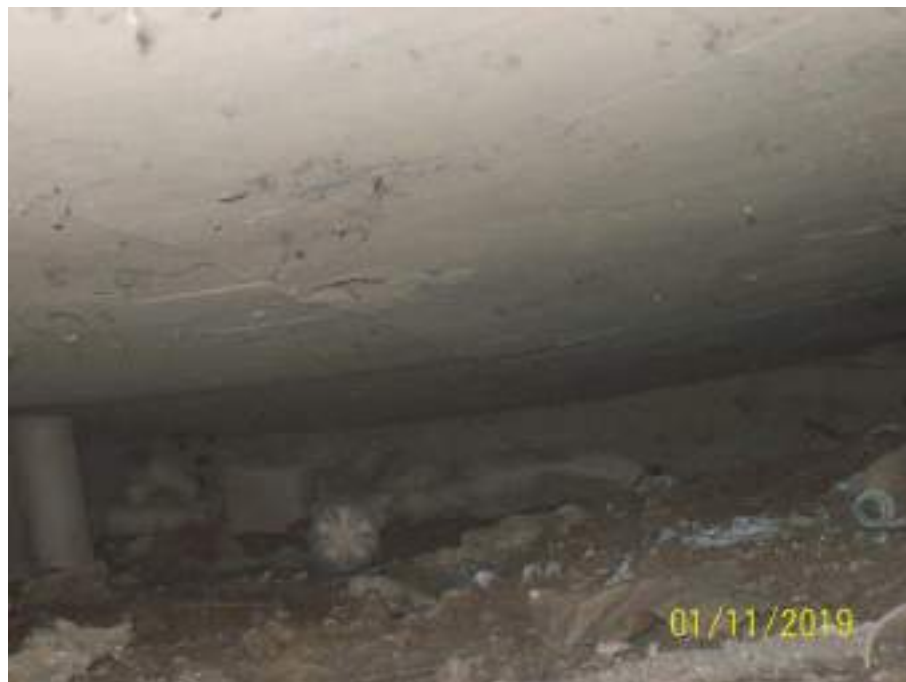
**FOTO 066**

Viaduto Donald Savazoni - Franco da Rocha/SP.  
Vista da cortina CT2, lado Leste.

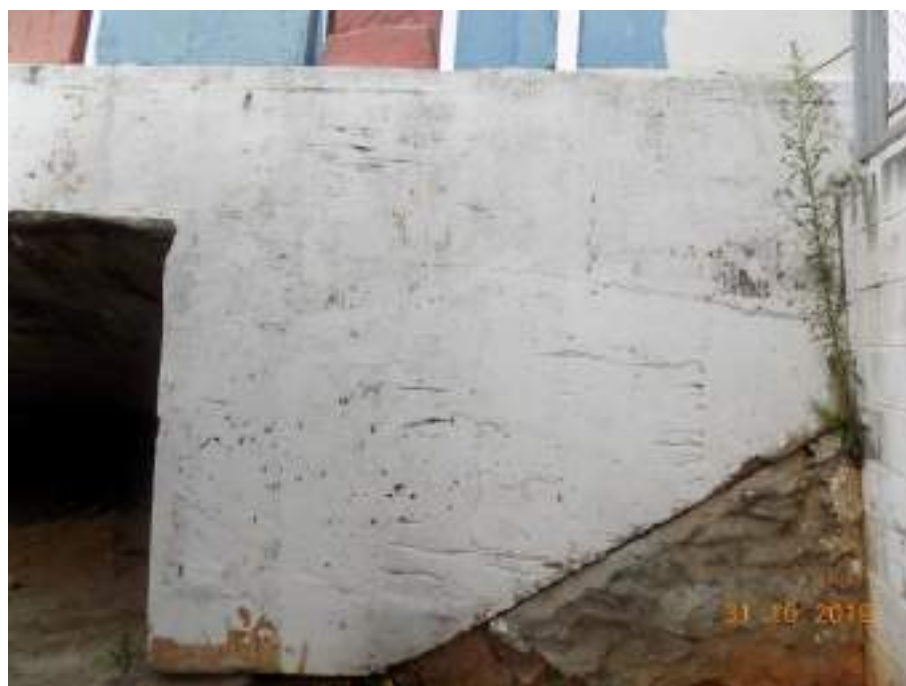
**FOTO 067**

Viaduto Donald Savazoni - Franco da Rocha/SP.  
Vista da cortina CT2, lado Oeste.

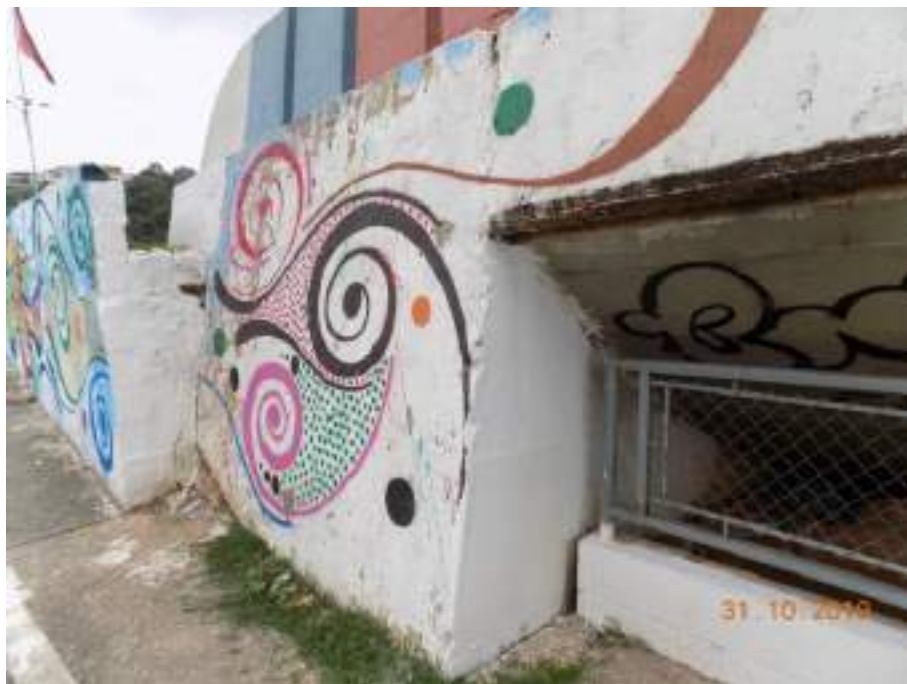
**FOTO 068**

Viaduto Donald Savazoni - Franco da Rocha/SP.  
Vista do muro de ala AL1.

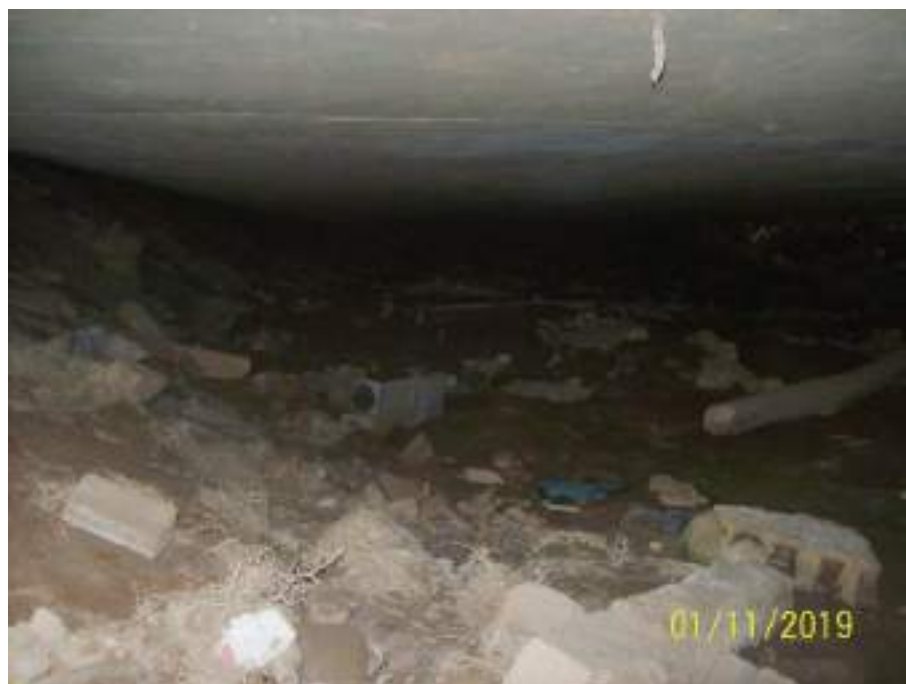
**FOTO 070**

Viaduto Donald Savazoni - Franco da Rocha/SP.  
Vista do talude sob a projeção da OAE no encontro ENC1.

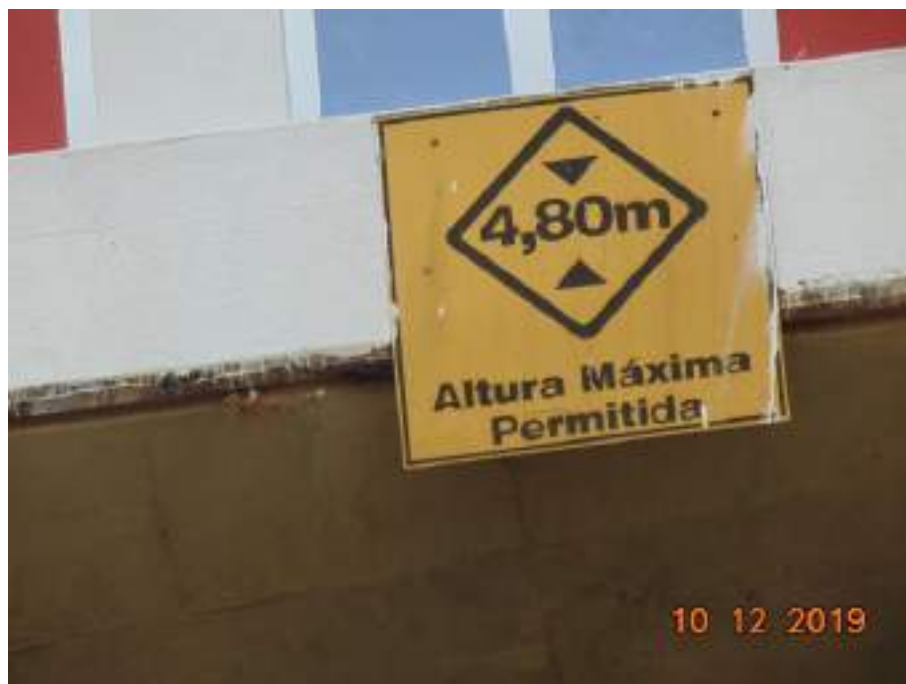
**FOTO 074**

Viaduto Donald Savazoni - Franco da Rocha/SP.  
Vista da placa de sinalização de gabarito vertical permitido, vão 2, lado Oeste. Nota-se falta de placa de sinalização de gabarito vertical para a Rua Eng. João Batista Garcez, lado Norte.

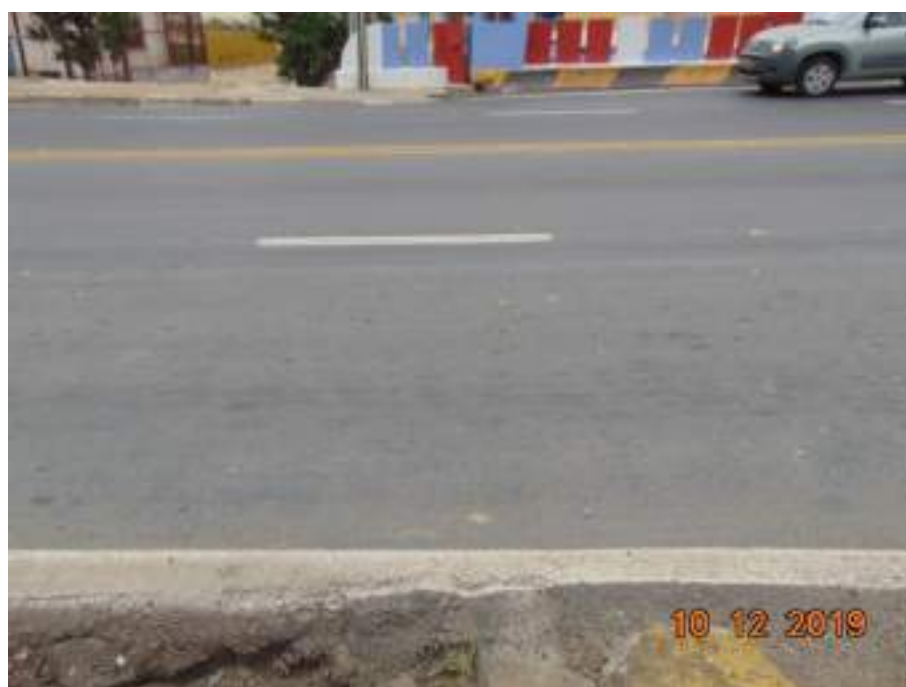
**FOTO 075**

Viaduto Donald Savazoni - Franco da Rocha/SP.  
Detalhe da foto anterior.

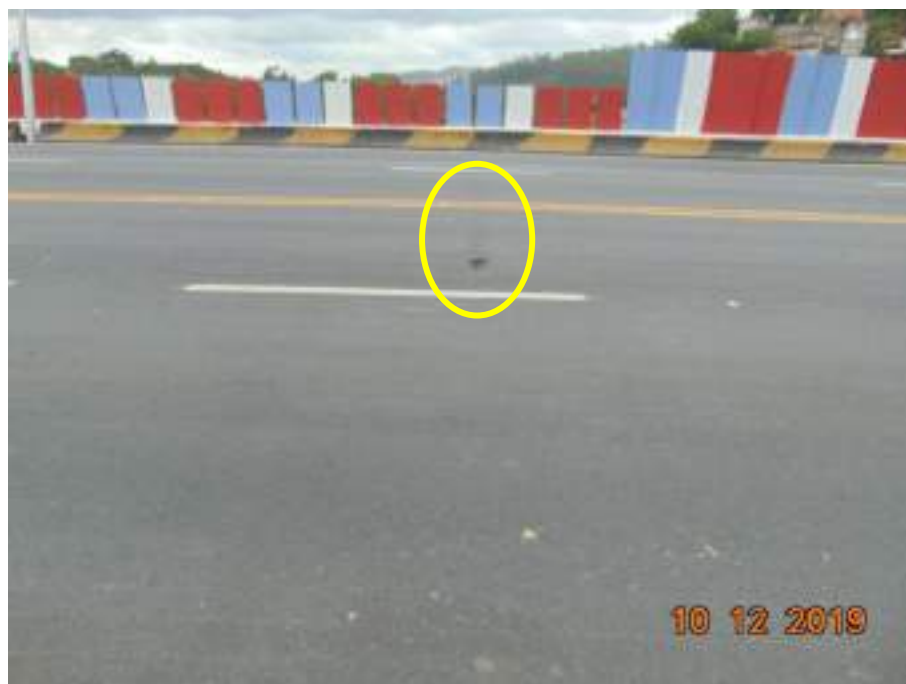
**FOTO 076**

Viaduto Donald Savazoni - Franco da Rocha/SP.  
Vista da junta de encontro ENC1, recoberta pelo pavimento asfáltico, em bom estado.

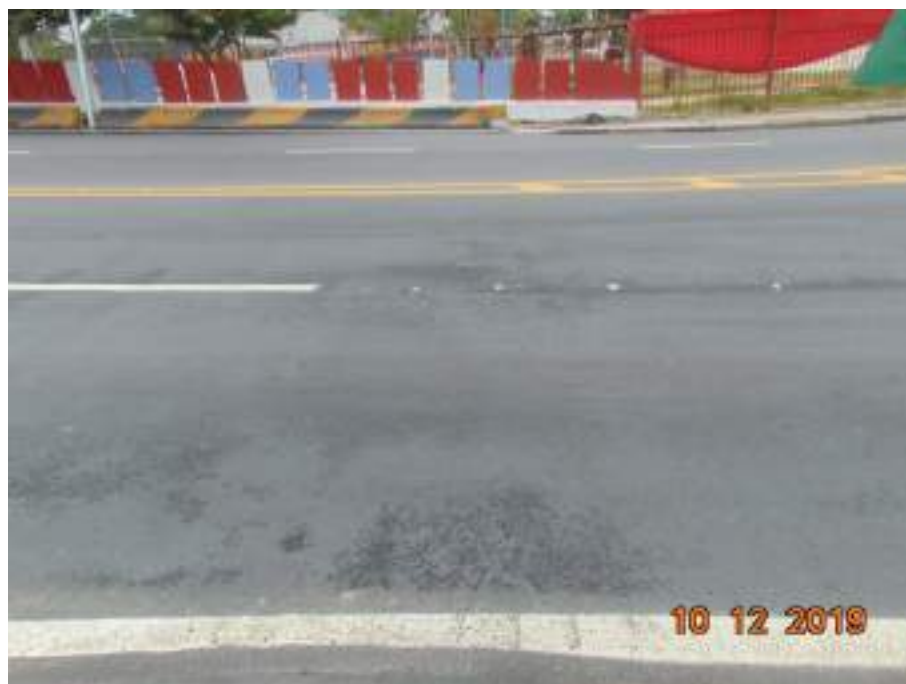
Vista da junta de dilatação JD2, sobre a linha de apoio AP8, recoberta pelo pavimento asfáltico.
