Obra: **Viaduto Donald Savazoni –  
Franco da Rocha/SP**

Ass.: **Inspeção especial e projeto de  
recuperação de OAE.**

**Relatório I – Patologia – Volume  
2.**

**INSPEÇÃO ESPECIAL DE OBRA DE ARTE ESPECIAL  
VIADUTO DONALD SAVAZONI  
FRANCO DA ROCHA / SP**

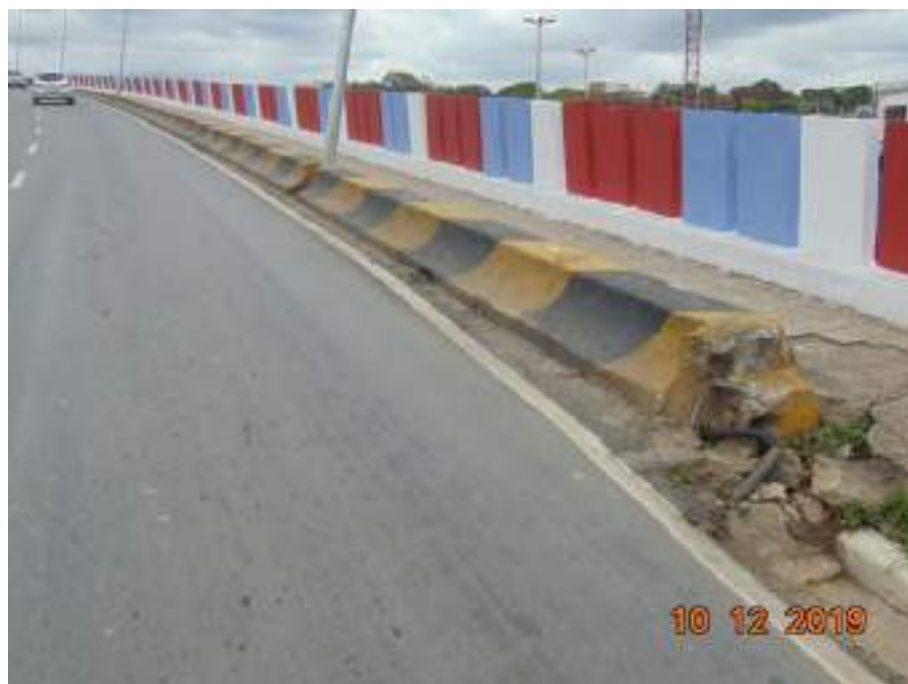
**FOTO 080**

Viaduto Donald Savazoni - Franco da Rocha/SP.  
Vista do guarda-rodas GR1.

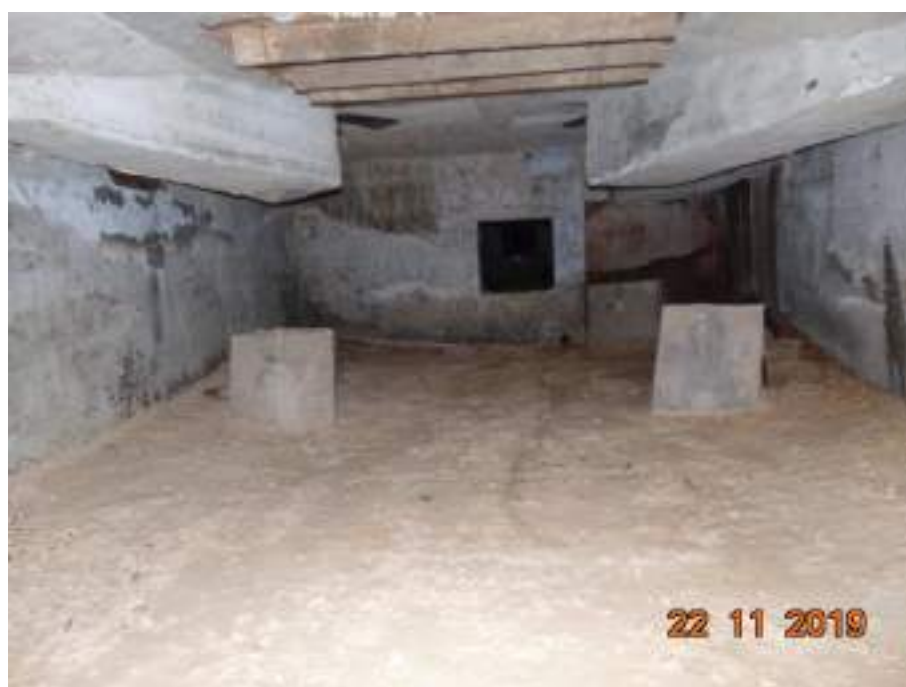
**FOTO 093**

Detalhe da foto anterior. Nota-se saída de água no ponto de abertura da janela indicando acúmulo de água no interior do caixão.

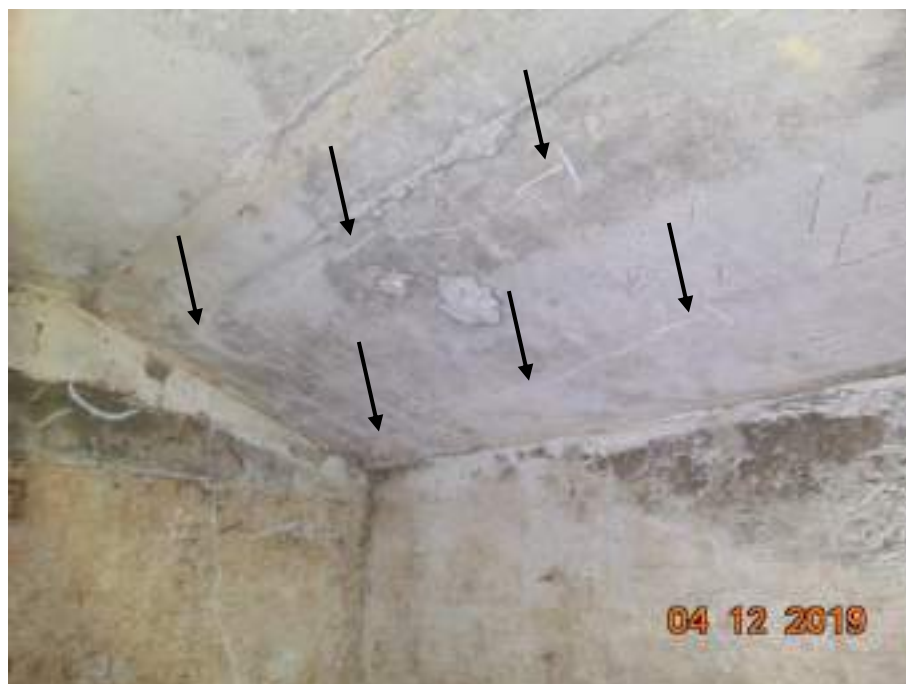
**FOTO 096**

Fissura com eflorescência, com posicionamento longitudinal e abertura máxima de 0,3mm na laje superior LS, face Inferior, vão 1, entre as almas internas ALI2 e ALI3, e entre as vigas transversinas VT2 e VT3.

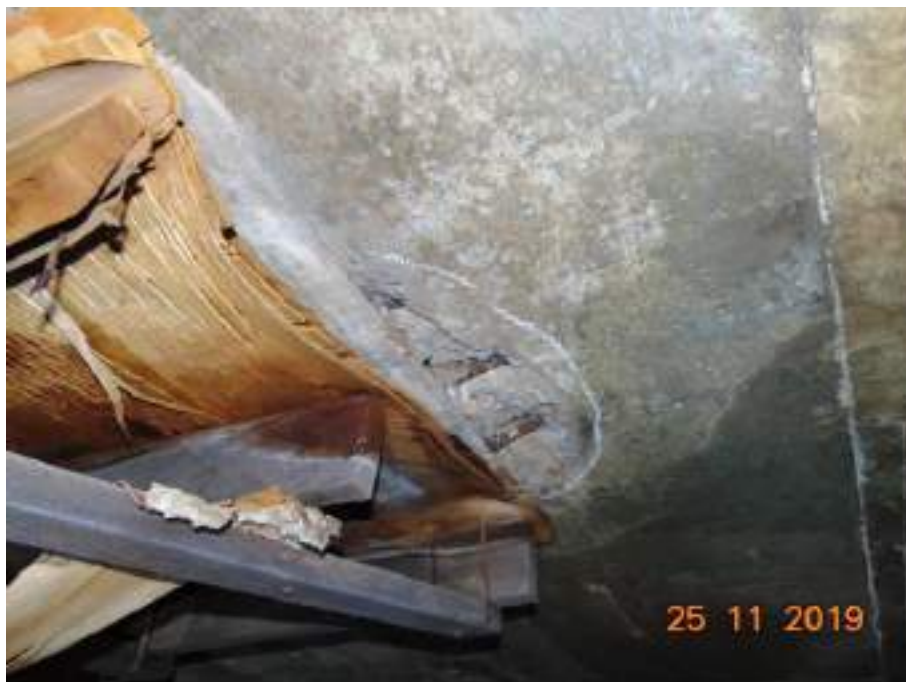
**FOTO 098**

Fissura com umidade, com posicionamento diagonal e abertura máxima de 0,3mm na laje superior LS, face Inferior, vão 8, entre as almas internas ALI2 e ALI3, e entre as vigas transversinas VT37 e VT38.

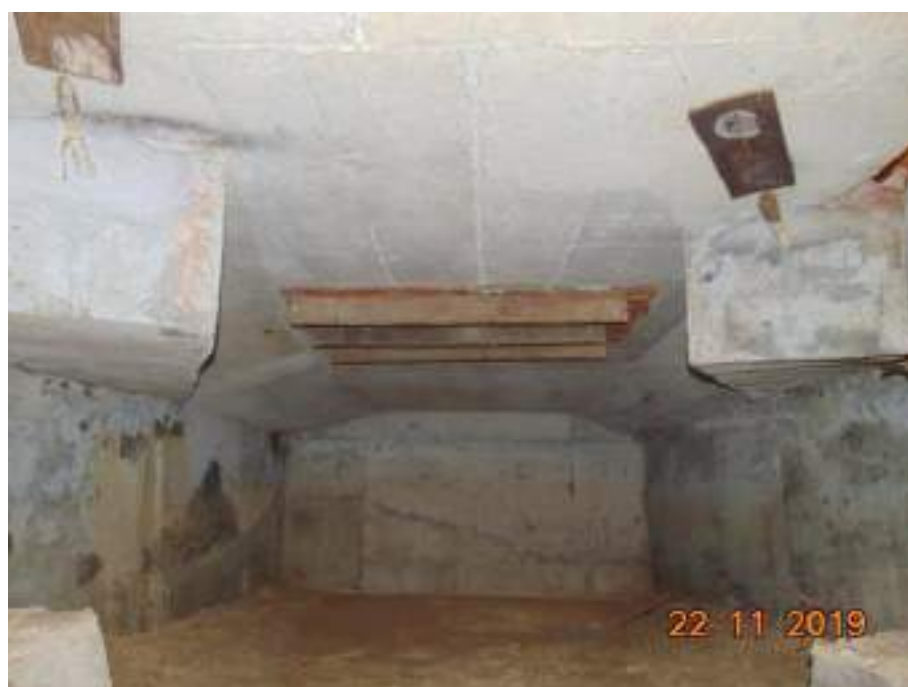
**FOTO 105**

Resto de formas na laje superior LS, face Inferior, vão 8, entre as almas internas ALI1 e ALI2, e entre as vigas transversinas VT37 e VT38.

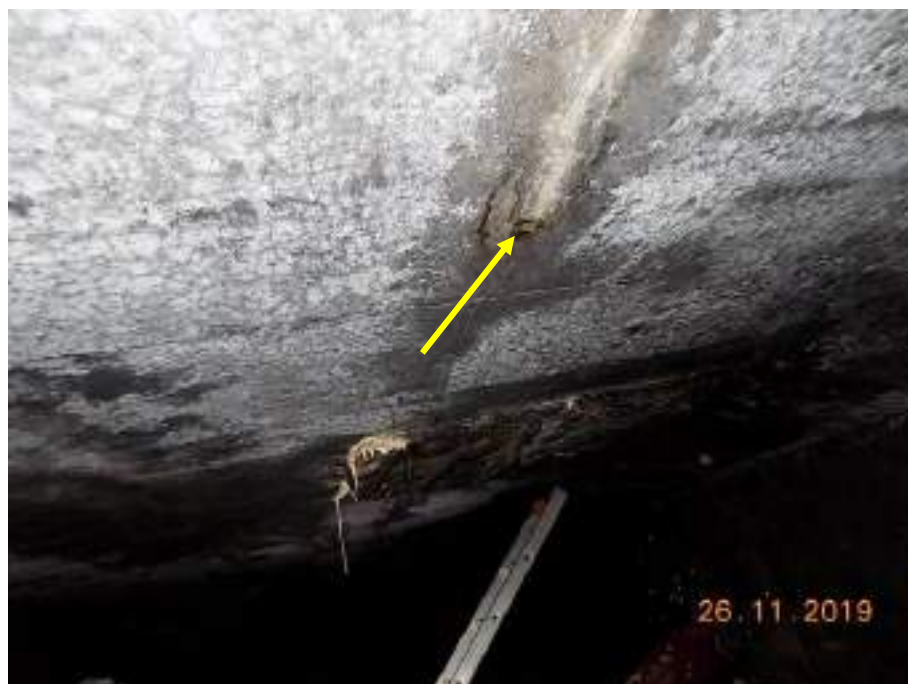
**FOTO 106**

Resto de formas na laje superior LS, face Inferior, vão 9, entre as almas internas ALI1 e ALI2, e entre as vigas transversinas VT46 e VT47.

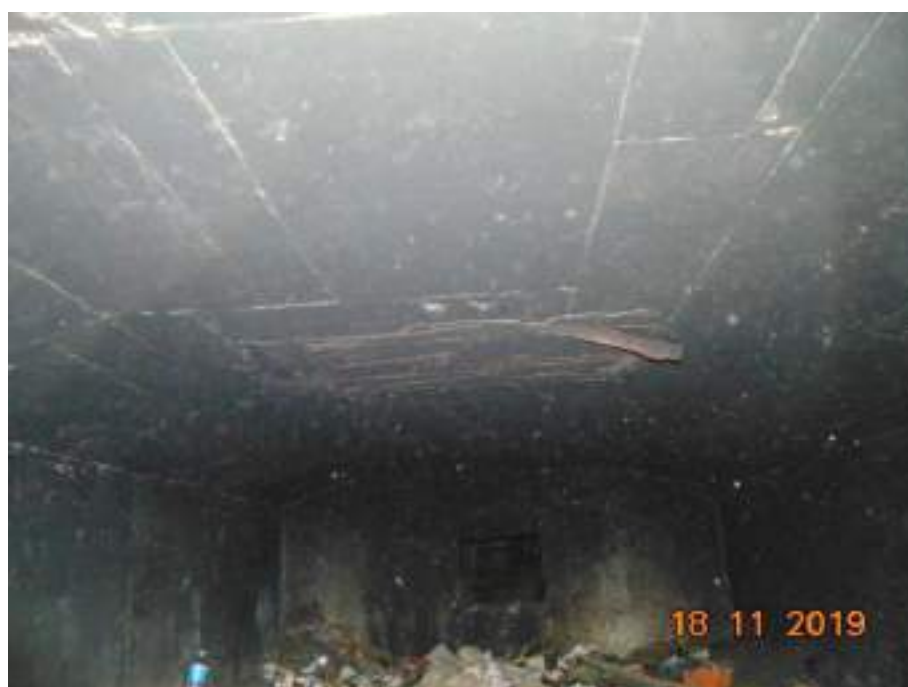
**FOTO 107**

Mancha de umidade na laje superior LS, face Inferior, vão 1, entre a viga de borda VB1 e a alma interna ALI1, e entre as vigas transversinas VT1 e VT2. Nota-se mancha de fuligem.

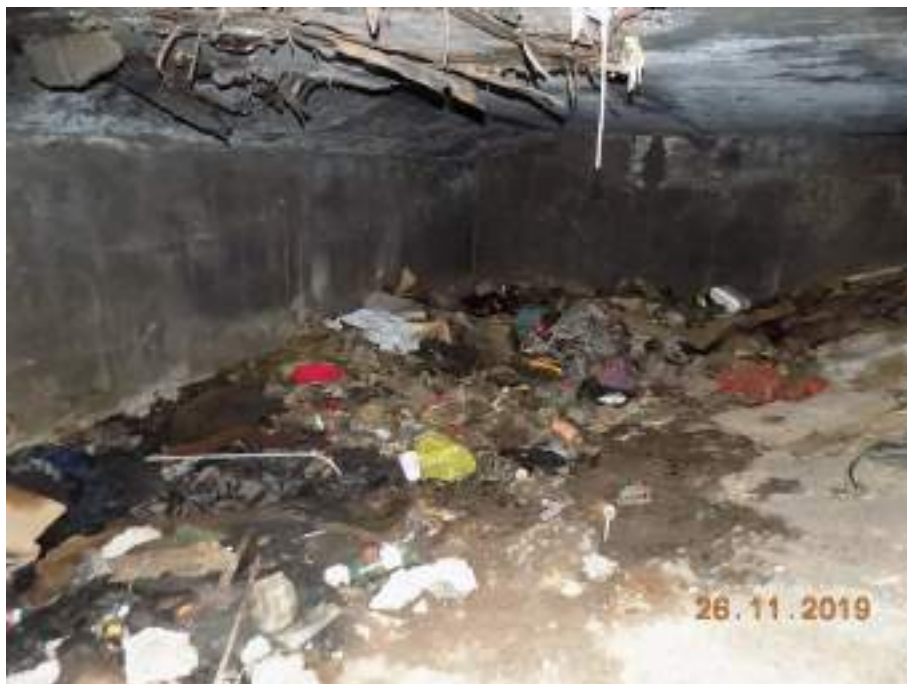
**FOTO 108**

Mancha de fuligem na laje superior LS, face Inferior, vão 9, entre as almas internas ALI2 e ALI3, e entre as vigas transversinas VT44 e VT45.

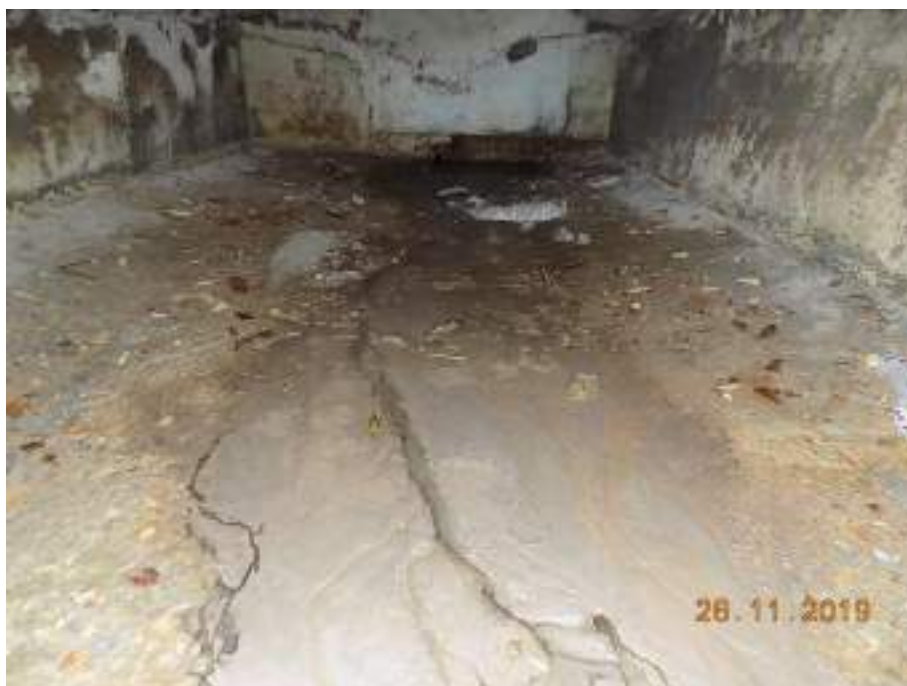
**FOTO 109**

Acúmulo de detritos na laje inferior LI, face Superior, vão 1, entre a viga de borda VB1 e a alma interna ALI1, e entre as vigas transversinas VT1 e VT2.

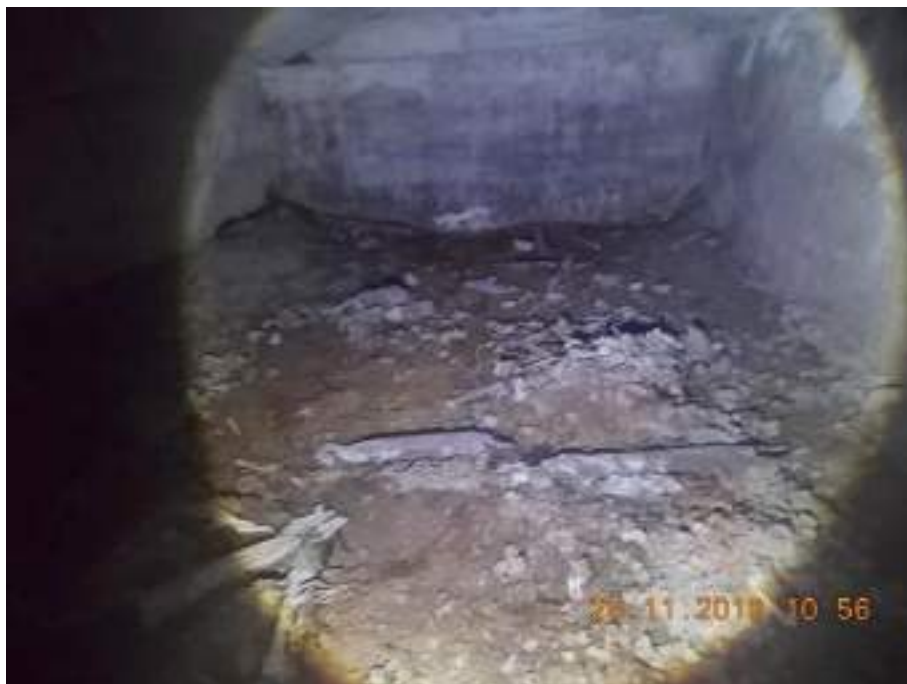
**FOTO 110**

Acúmulo de detritos na laje inferior LI, face Superior, vão 1, entre as almas internas ALI2 e ALI3, e entre as vigas transversinas VT2 e VT3.

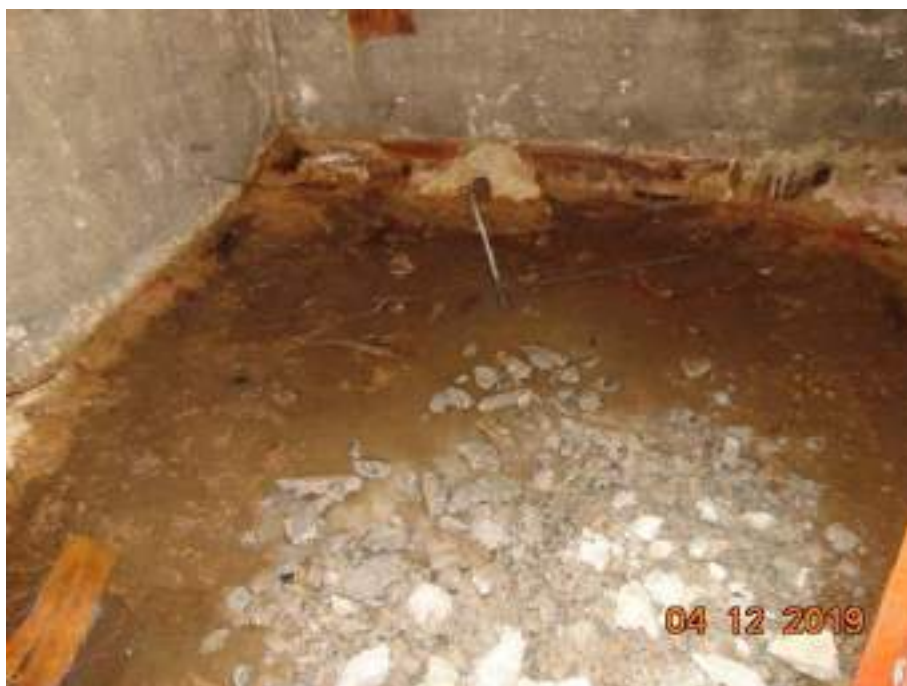
**FOTO 111**

Acúmulo de detritos na laje inferior LI, face Superior, vão 2, entre as almas internas ALI2 e ALI3, e entre as vigas transversinas VT5 e VT6.

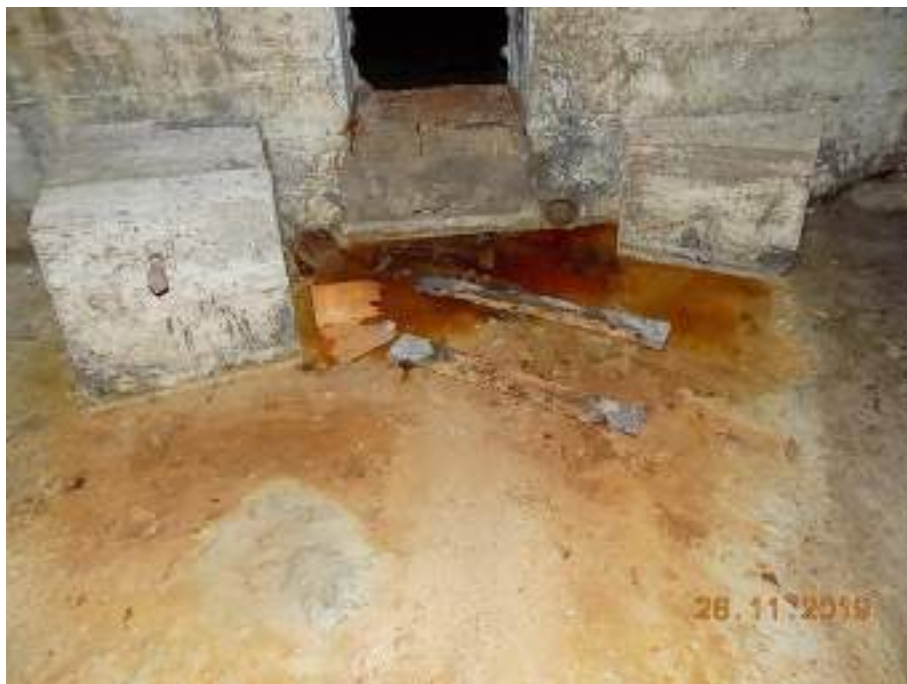
**FOTO 112**

Empoçamento de água na laje inferior LI, face Superior, vão 6, entre a alma interna ALI3 e a viga de borda VB2, e entre as vigas transversinas VT29 e VT30.

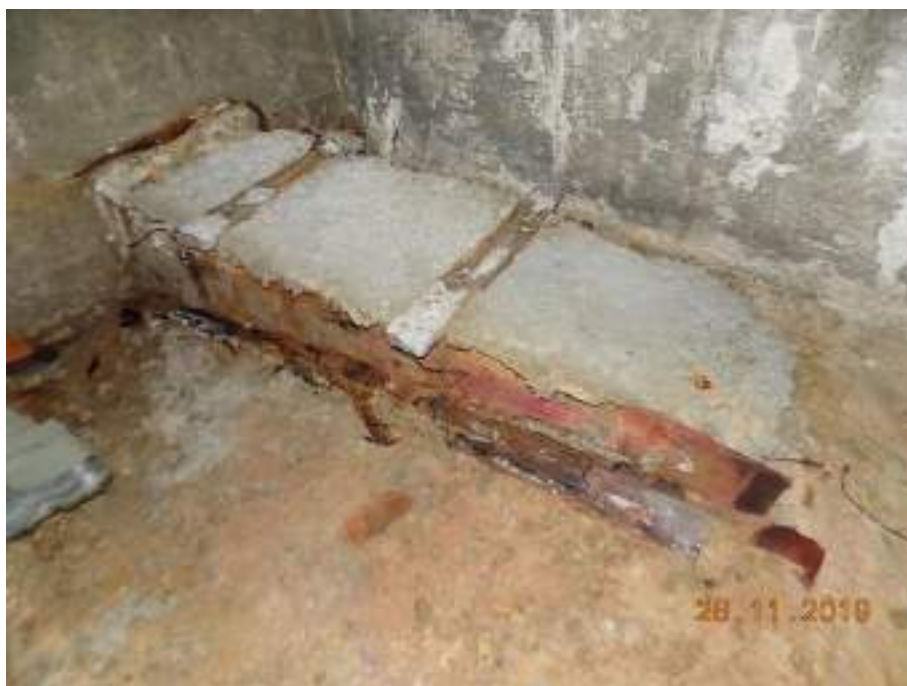
**FOTO 113**

Empoçamento de água na laje inferior LI, face Superior, vão 8, entre as almas internas ALI1 e ALI2, e entre as vigas transversinas VT37 e VT38.

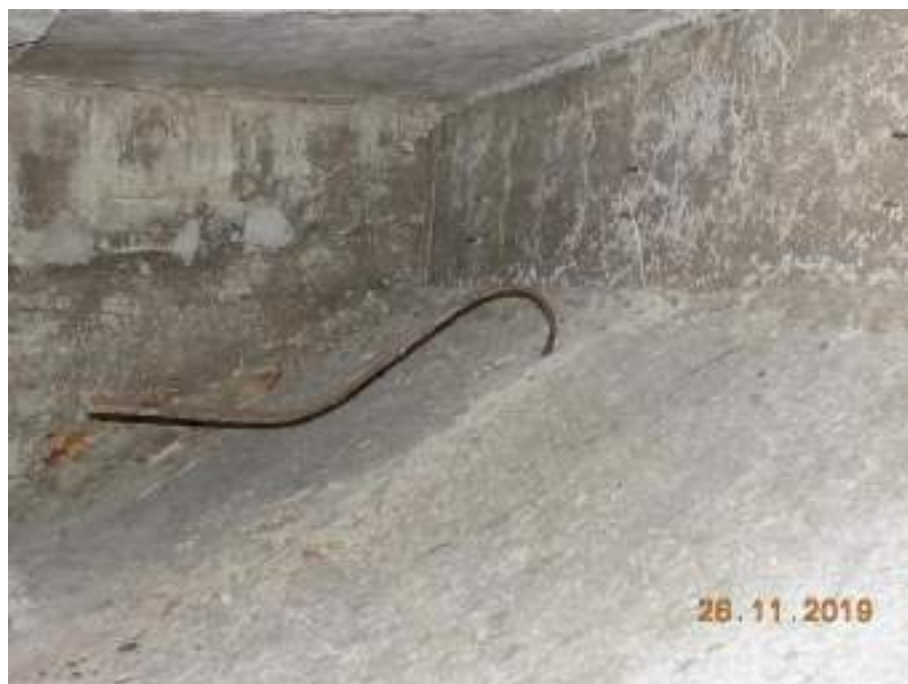
**FOTO 114**

Resto de formas na laje inferior LI, face Superior, vão 8, entre as almas internas ALI1 e ALI2, e entre as vigas transversinas VT38 e VT39, sobre o bloco de ancoragem dos cabos de protensão.

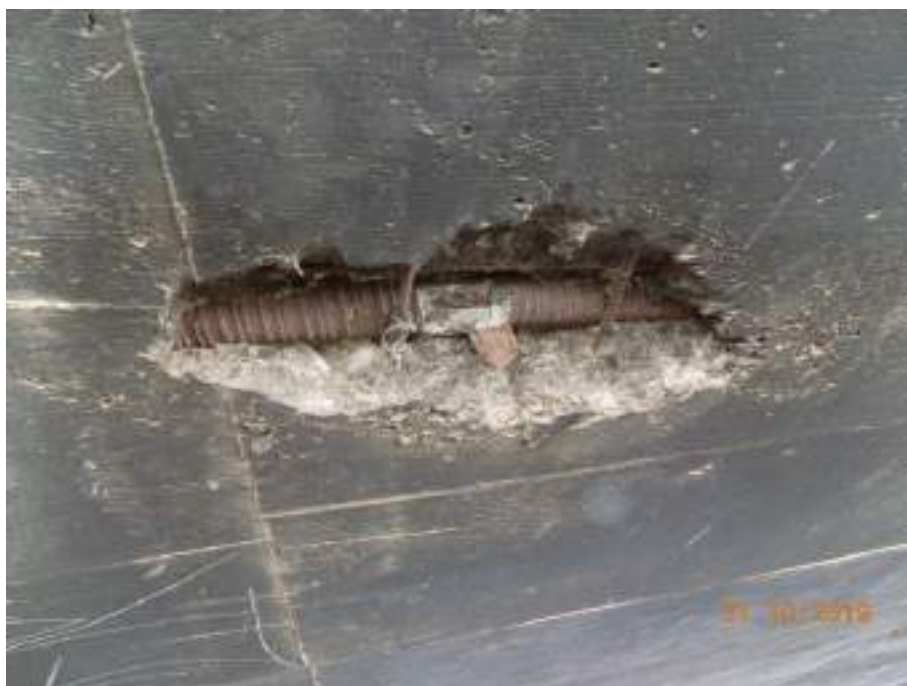
**FOTO 117**

Concreto disgregado, em ponto localizado, na laje inferior LI, face Superior, vão 9, entre as almas internas ALI1 e ALI2, e entre as vigas transversinas VT46 e VT47.

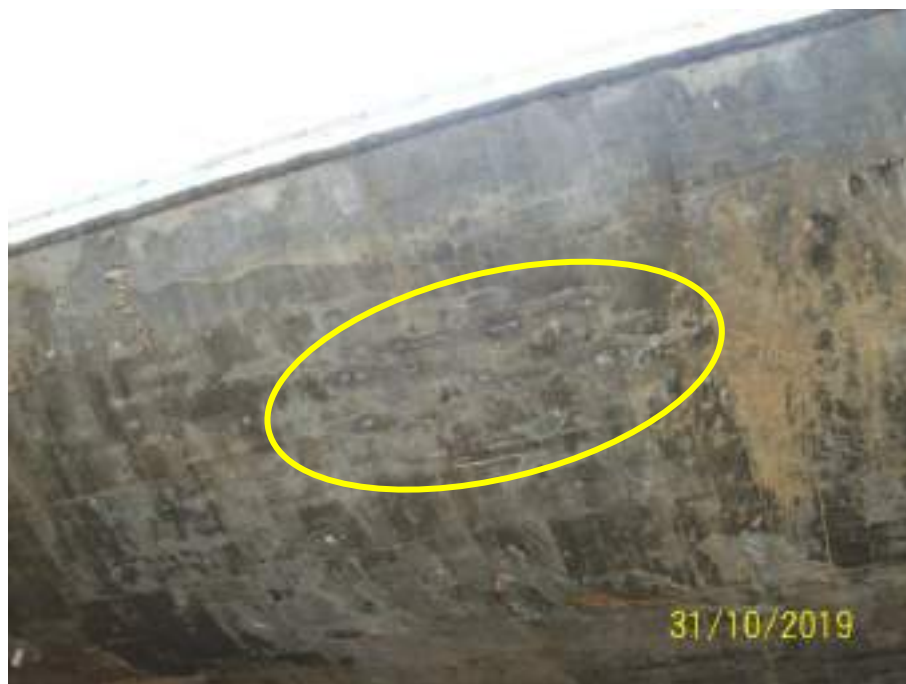
**FOTO 120**

Fissura com eflorescência, com posicionamento transversal e abertura máxima de 0,2mm na laje inferior LI, face Inferior, vão 3.

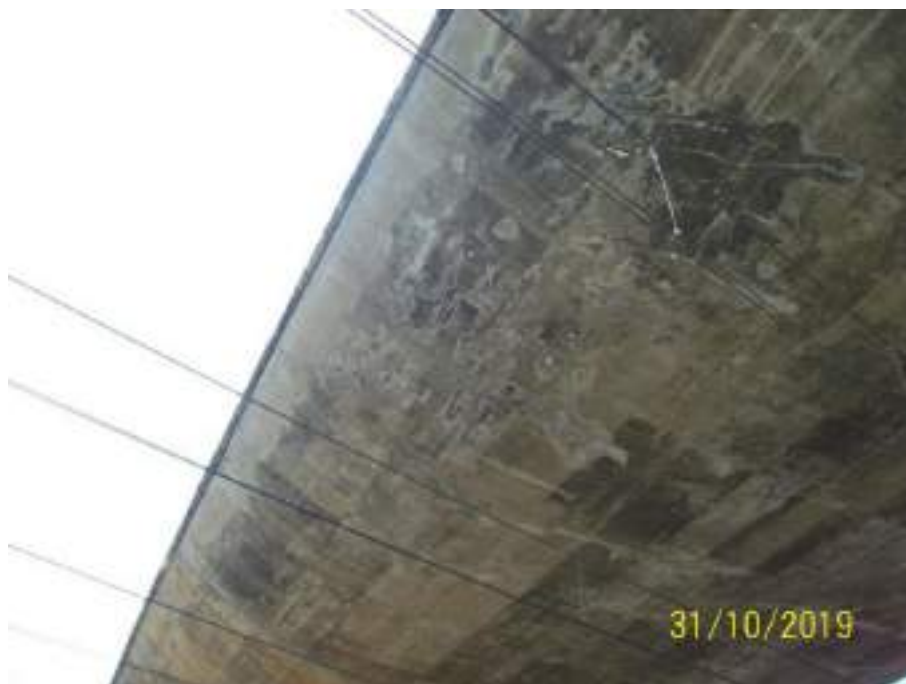
**FOTO 122**

Fissuras com eflorescência, com posicionamento transversal e abertura máxima de 0,3mm na laje inferior LI, face Inferior, vão 4.

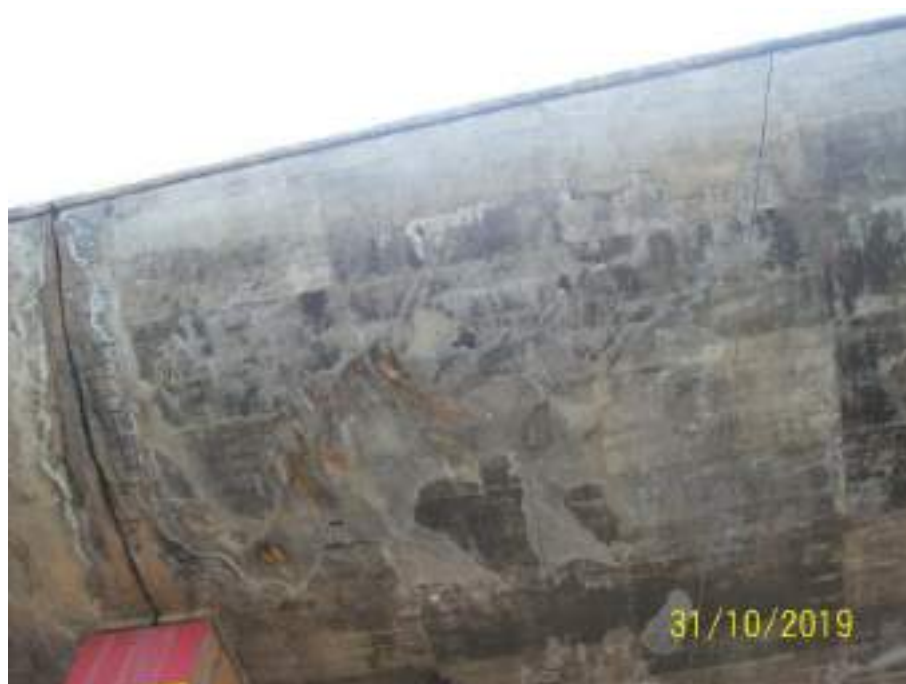
**FOTO 123**

Fissuras com eflorescência, com posicionamento longitudinal ou diagonal e abertura máxima de 0,3mm na laje inferior LI, face Inferior, vão 4.

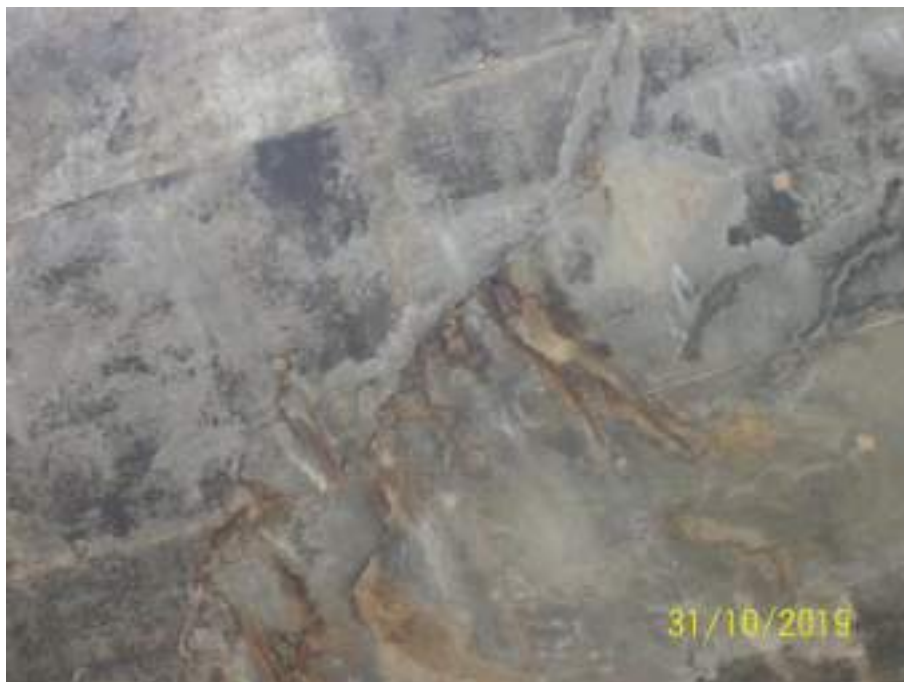
**FOTO 124**

Fissuras com eflorescência, com posicionamento diagonal e abertura máxima de 0,4mm na laje inferior LI, face Inferior, vão 4.

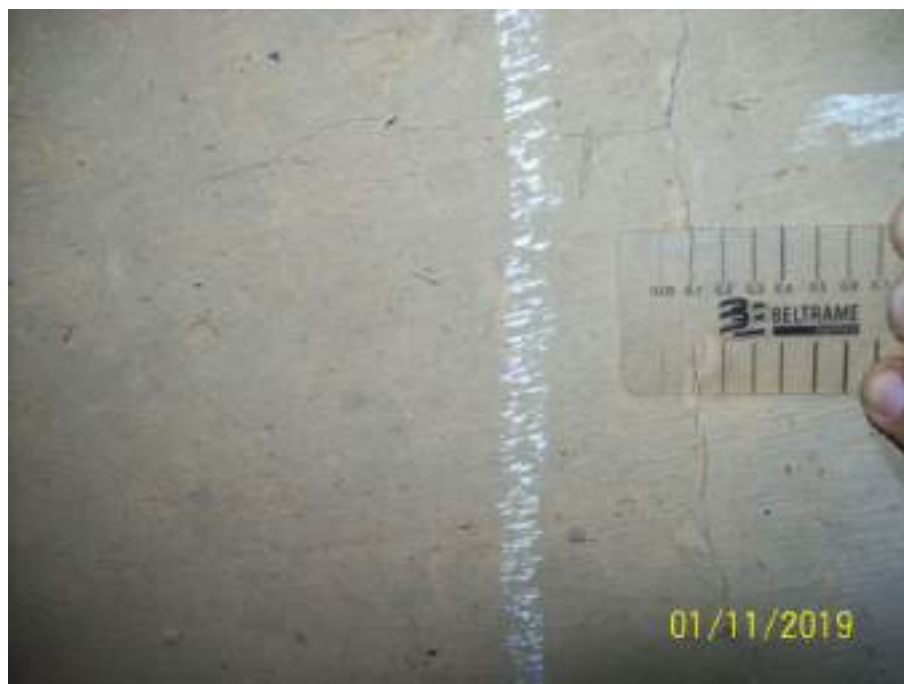
**FOTO 132**

Fissuras com posicionamento diverso e abertura máxima de 0,1mm na laje inferior LI, face Inferior, vão 10.

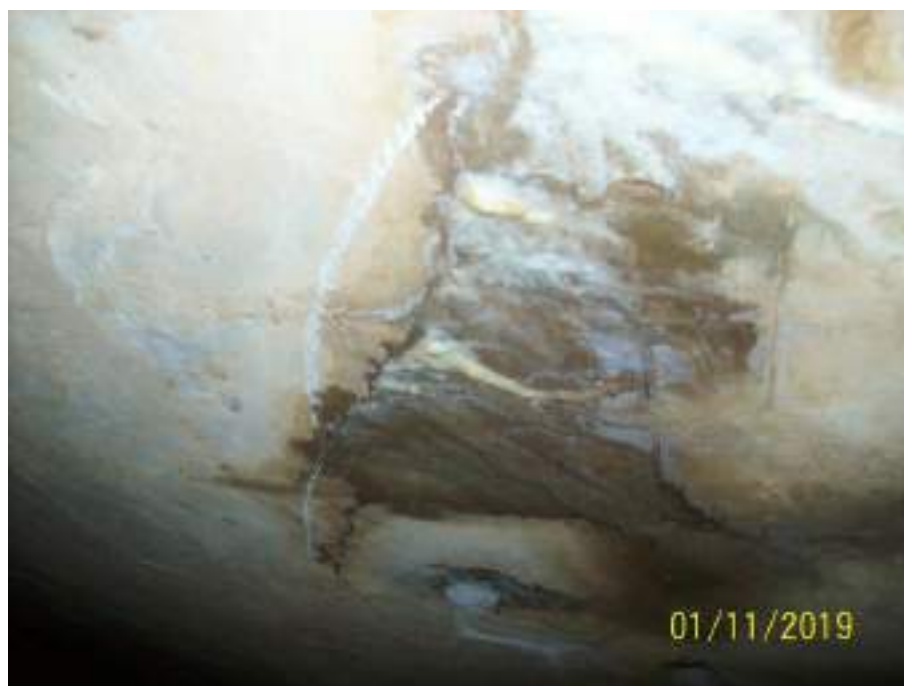
**FOTO 133**

Fissuras com posicionamento diverso e abertura máxima de 0,1mm na laje inferior LI, face Inferior, vão 10.

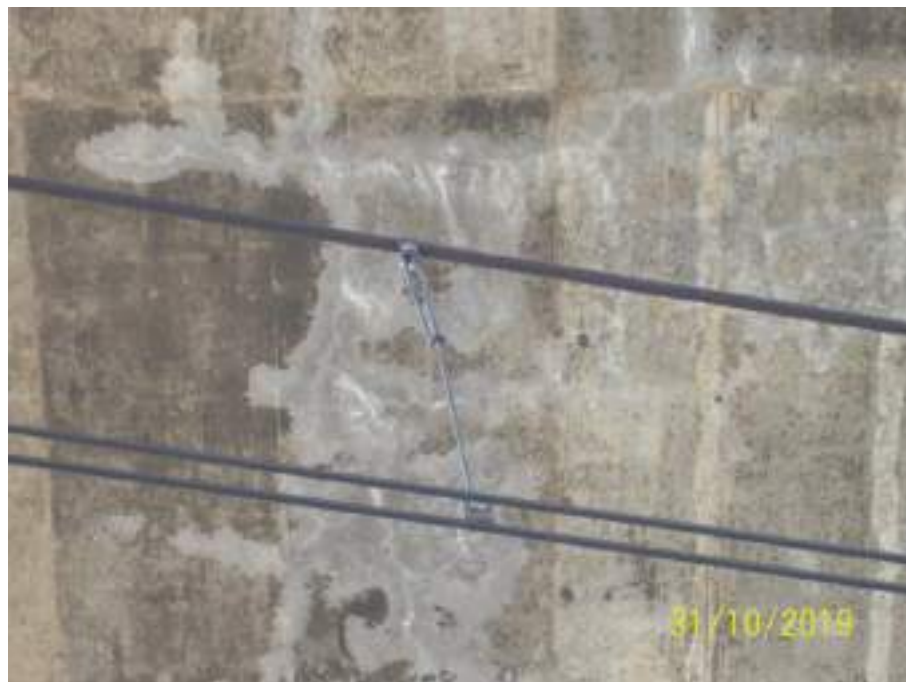
**FOTO 134**

Fissura com eflorescência, com posicionamento diagonal e abertura máxima de 0,2mm na laje inferior LI, face Inferior, vão 10.

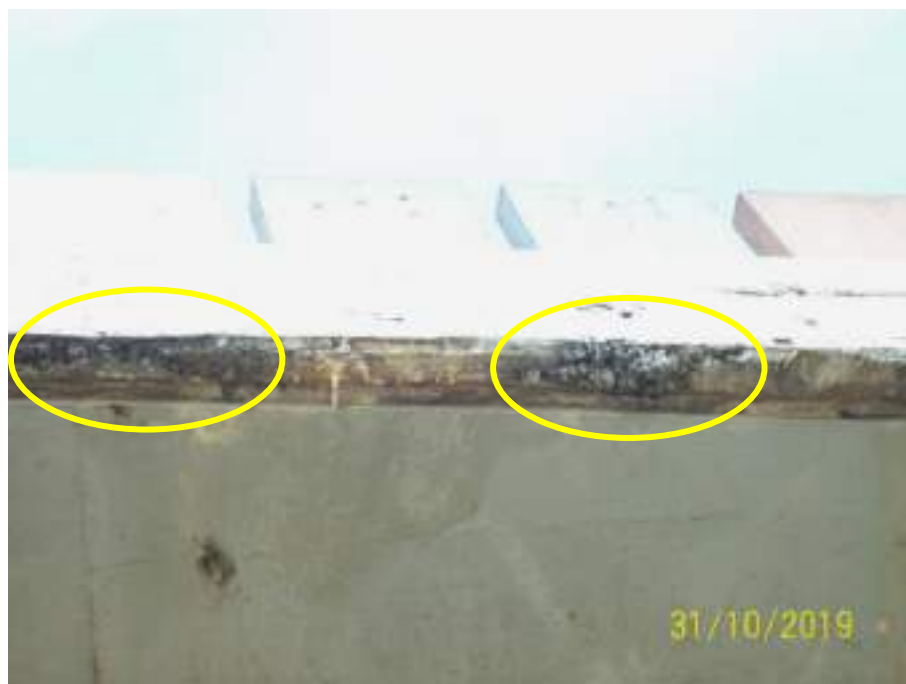
**FOTO 138**

Concreto segregado com armadura exposta e corroída na laje inferior LI, face Inferior, vão 3.

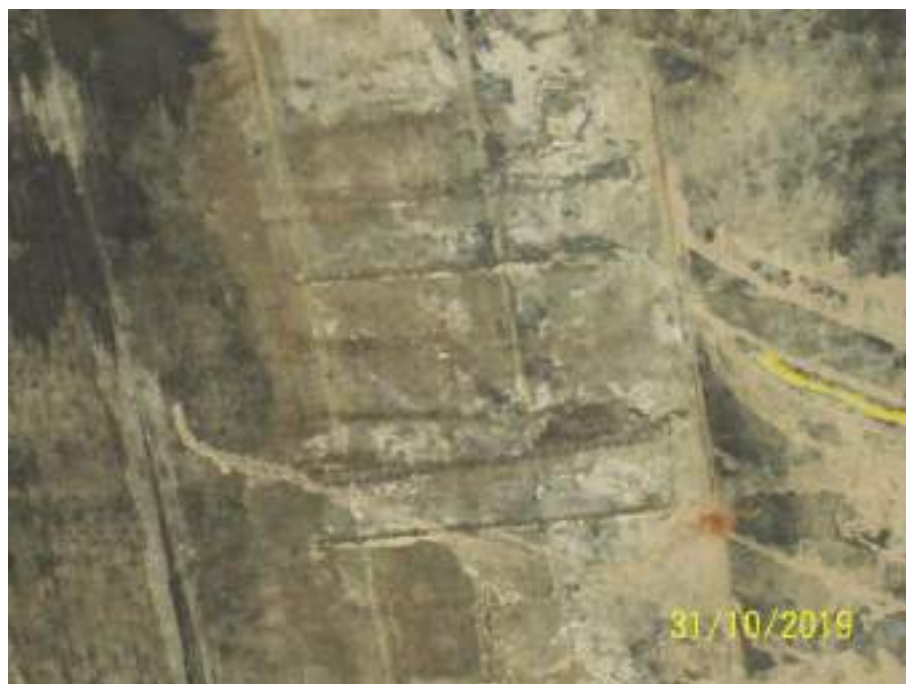
**FOTO 140**

Armadura exposta e corroída na laje inferior LI, face Inferior, vão 3.

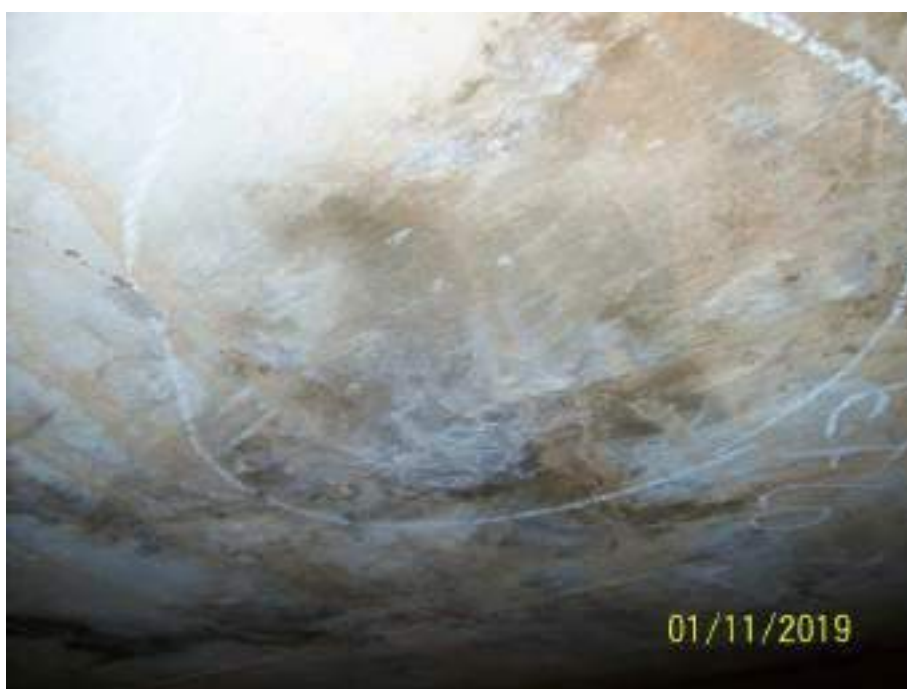
**FOTO 143**

Afloramento de armadura na laje inferior LI, face Inferior, vão 5.

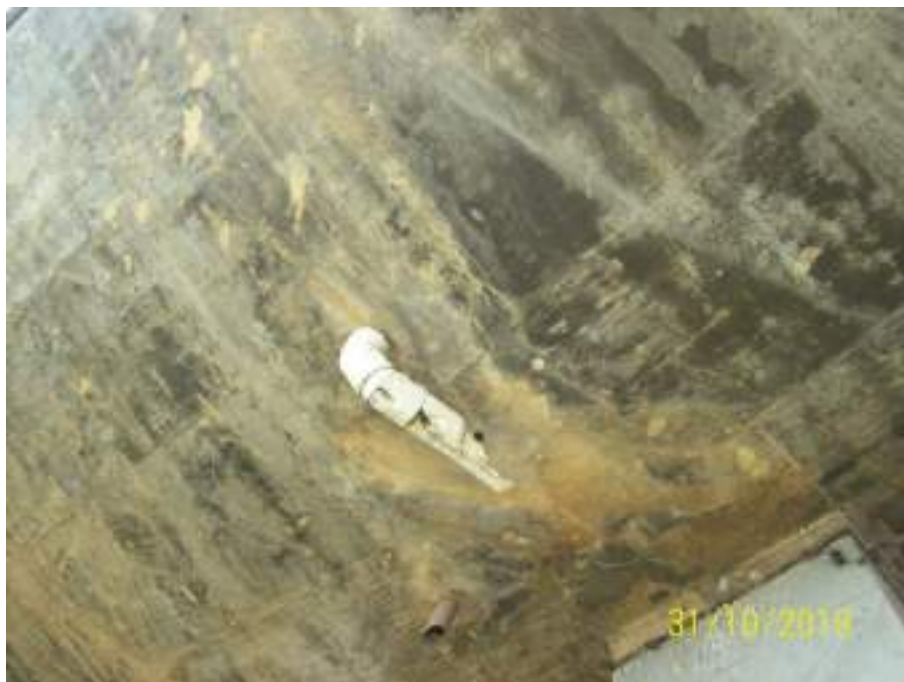
**FOTO 144**

Mancha de eflorescência na laje inferior LI, face Inferior, vão 10.

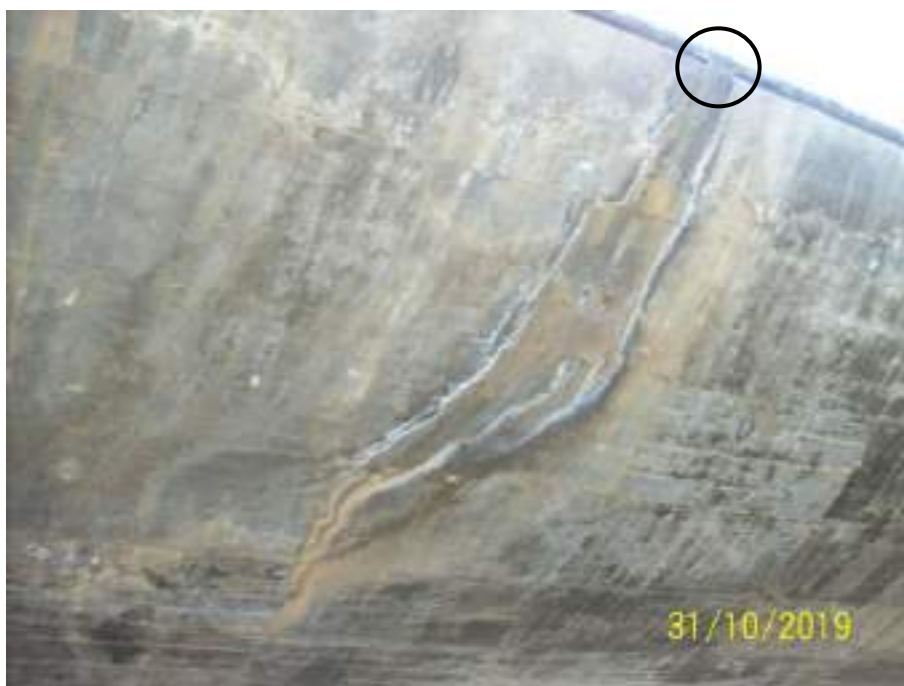
**FOTO 145**

Mancha de umidade na laje inferior LI, face Inferior, vão 3.

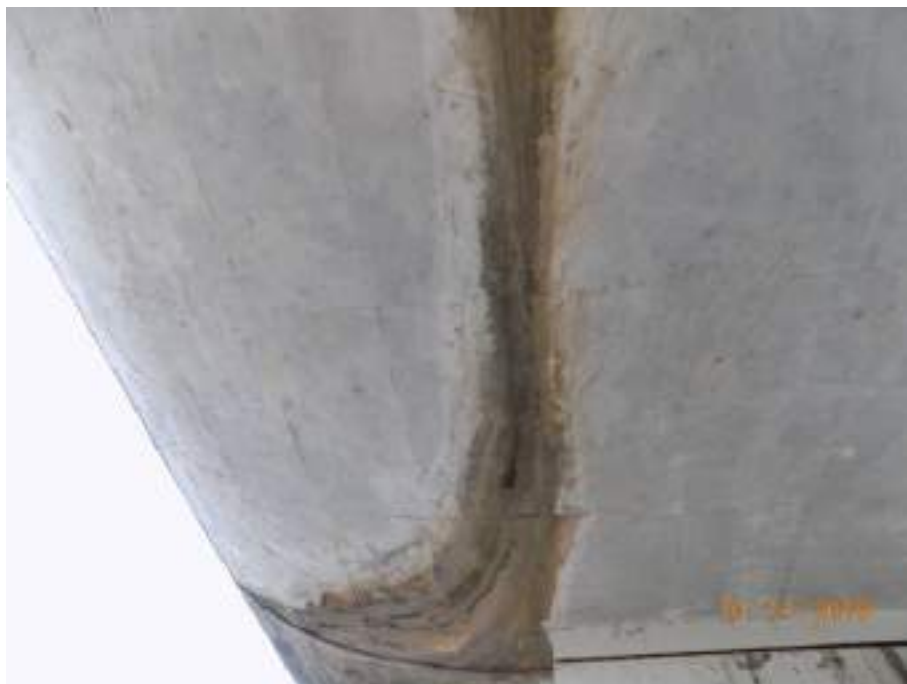
**FOTO 146**

Mancha de umidade na laje inferior LI, face Inferior, vão 3. Nota-se falha local na pingadeira.

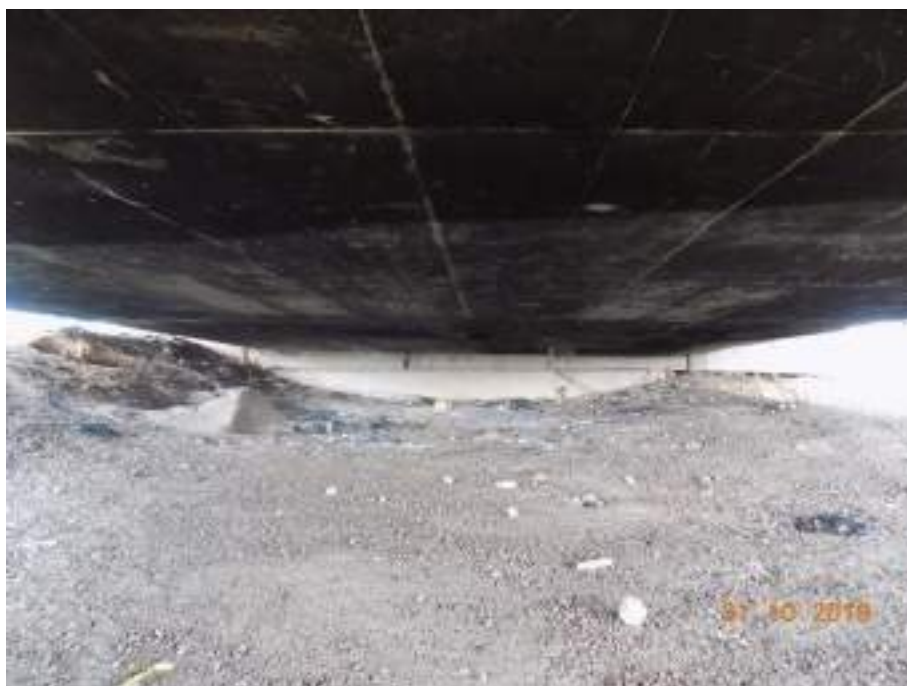
**FOTO 147**

Mancha de umidade na laje inferior LI, face Inferior, vão 8.

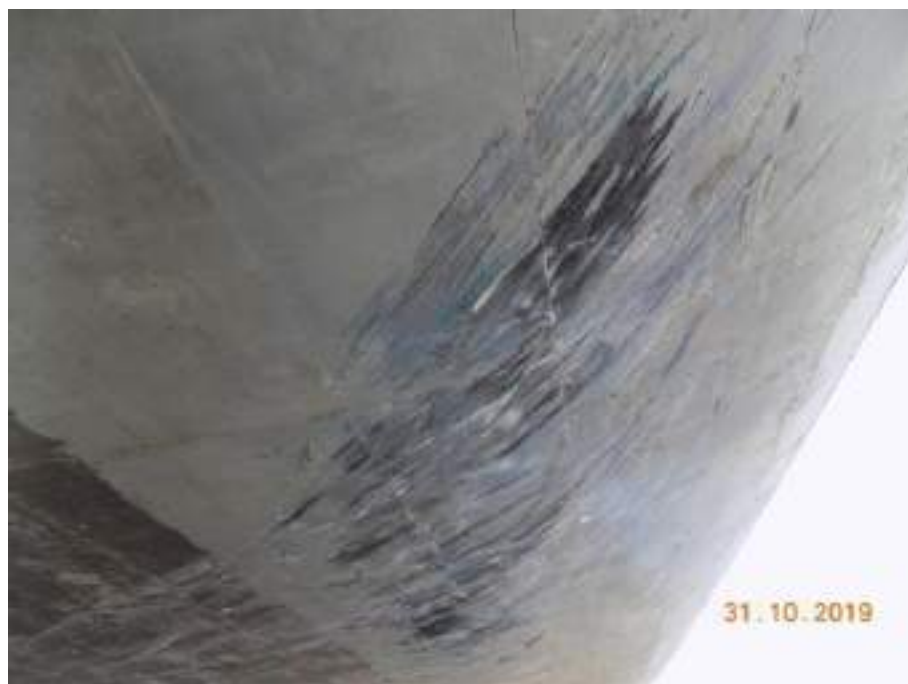
**FOTO 148**

Mancha de fuligem na laje inferior LI, face Inferior, vão 1.

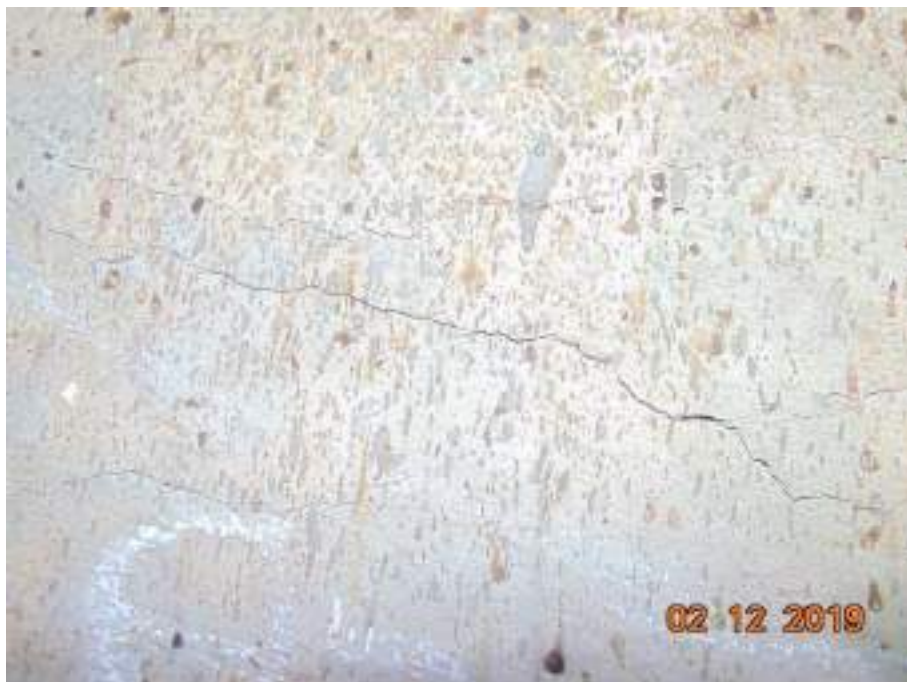
**FOTO 152**

Fissuras com posicionamento horizontal e abertura máxima de 0,3mm em bloco de concreto do sistema de protensão, junto à alma interna ALI1, face Oeste, vão 6, entre as vigas transversinas VT26 e VT27.

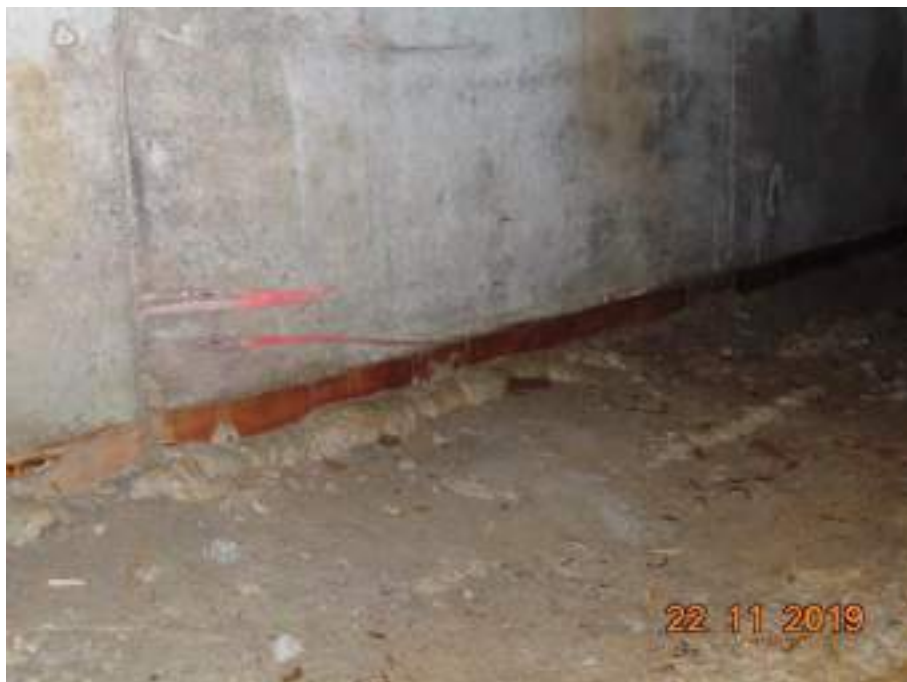
**FOTO 166**

Armadura exposta e corroída, em pontos localizados, em bloco de concreto do sistema de protensão, junto à alma interna ALI3, face Inferior, vão 7.

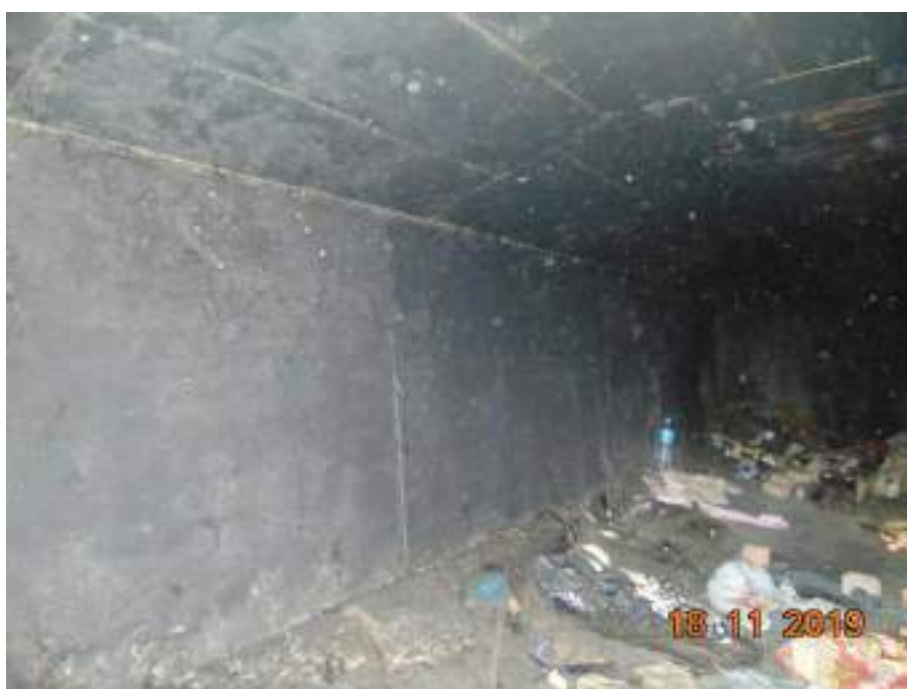
**FOTO 167**

Resto de forma na alma interna ALI1, face Oeste, vão 9, entre as vigas transversinas VT44 e VT45.

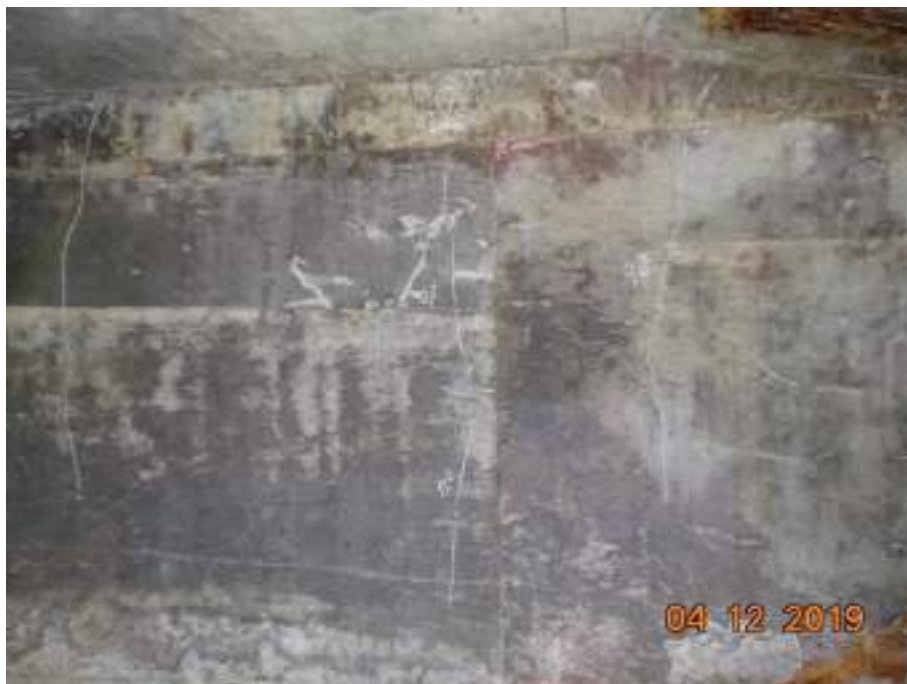
**FOTO 170**

Fissuras com posicionamento vertical ou inclinado e abertura máxima de 0,3mm na viga transversina VT23, face Sul, entre as almas internas ALI1 e ALI2.

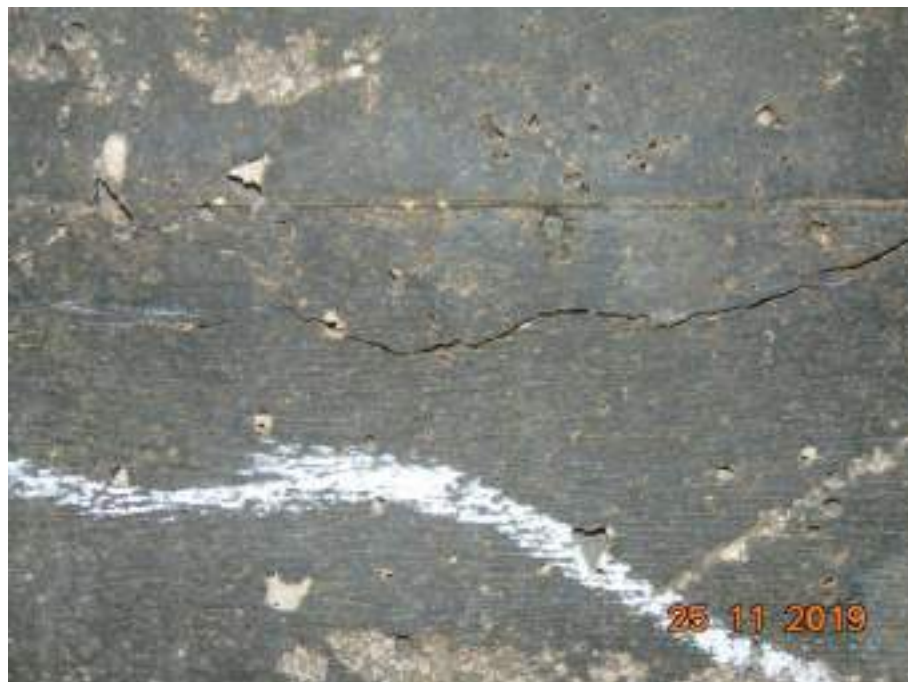
**FOTO 172**

Fissuras com posicionamento horizontal ou inclinado e abertura máxima de 0,3mm na viga transversina VT37, face Sul, entre as almas internas ALI1 e ALI2.
