Obra: **Viaduto Donald Savazoni –  
Franco da Rocha/SP**

Ass.: **Inspeção especial e projeto de  
recuperação de OAE.**

**Relatório I – Patologia – Volume  
2.**

**INSPEÇÃO ESPECIAL DE OBRA DE ARTE ESPECIAL  
VIADUTO DONALD SAVAZONI  
FRANCO DA ROCHA / SP**

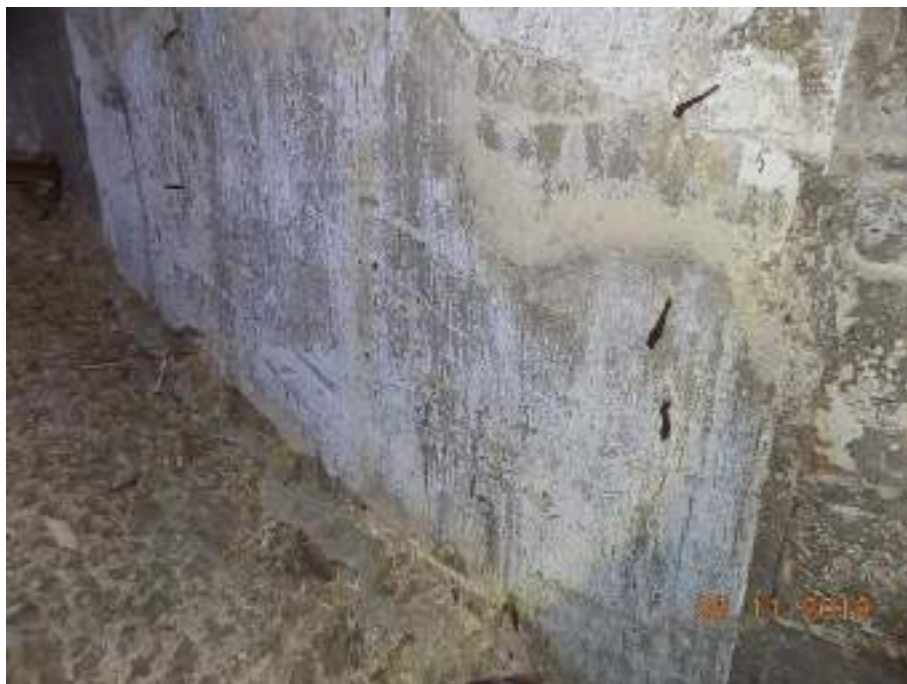
**FOTO 174**

Fissuras com posicionamento inclinado e abertura máxima de 0,2mm na viga transversina VT40, face Sul, entre as almas internas ALI2 e ALI3.

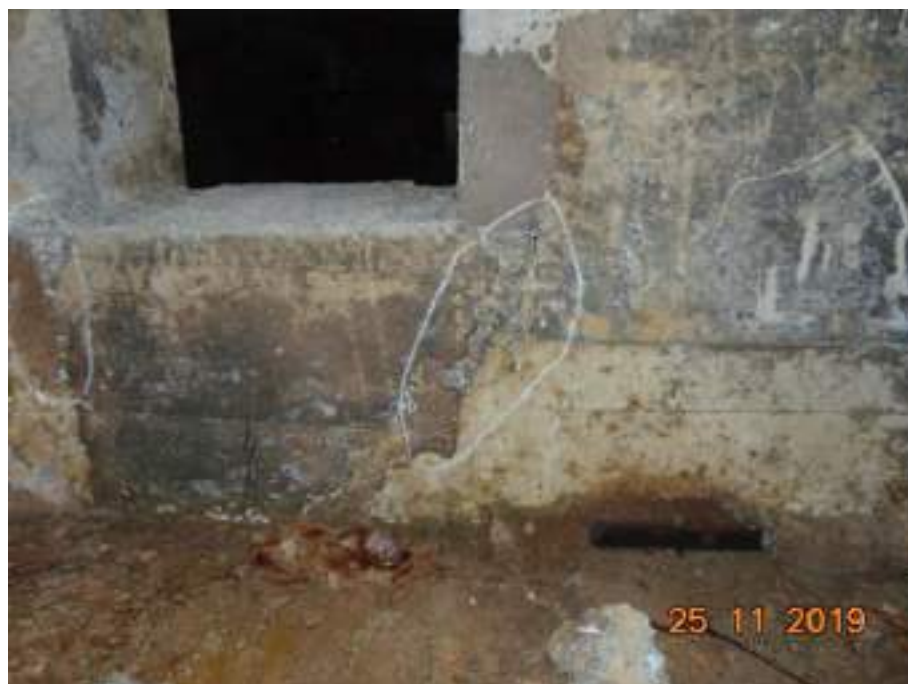
**FOTO 178**

Concreto segregado na viga transversina VT11, face Norte, entre a viga de borda VB1 e a alma interna ALI1.

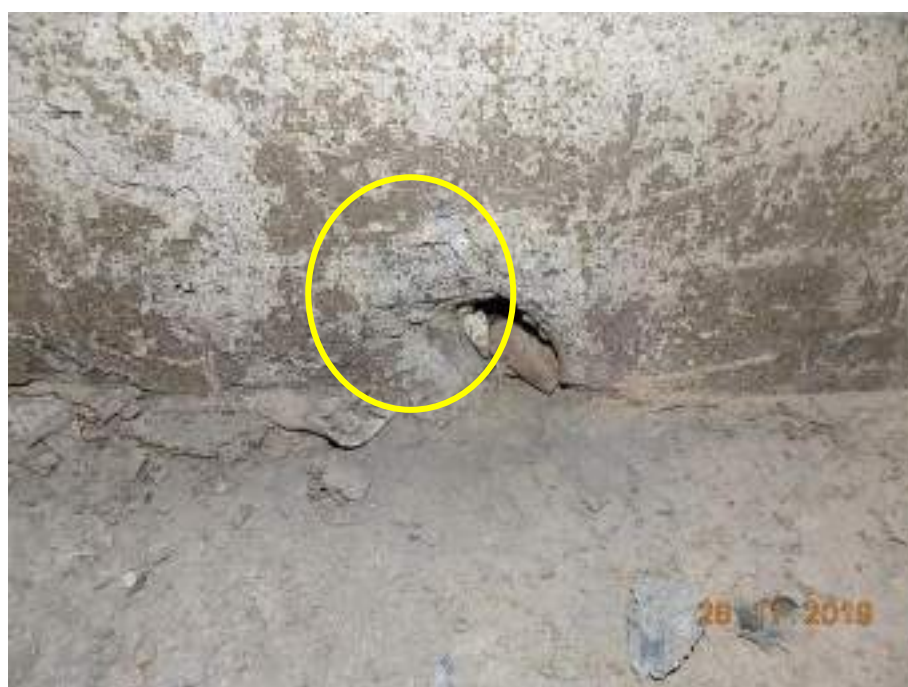
**FOTO 179**

Concreto segregado na viga transversina VT40, face Norte, entre as almas internas ALI2 e ALI3.

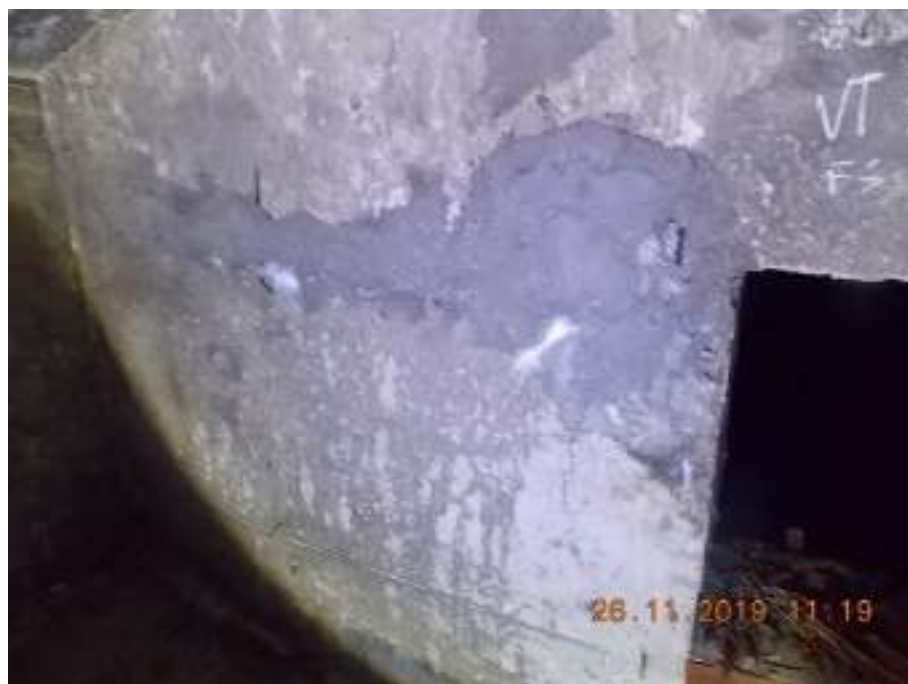
**FOTO 180**

Concreto disgregado, em ponto localizado, na viga transversina VT41, face Sul, entre a viga de borda VB1 e a alma interna ALI1.

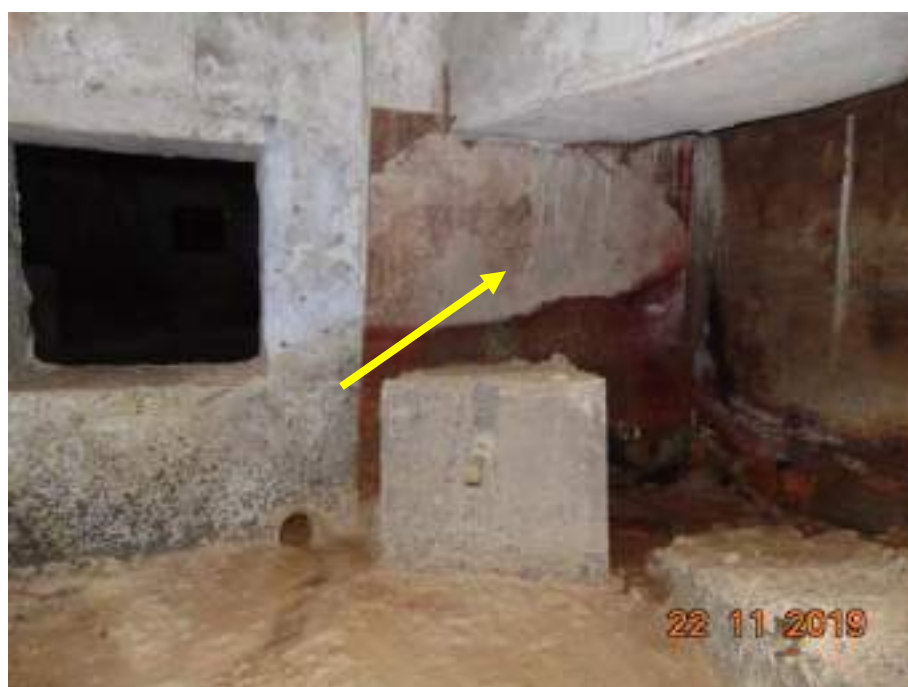
**FOTO 181**

Reparo mal executado na viga transversina VT39, face Sul, entre as almas internas ALI1 e ALI2.

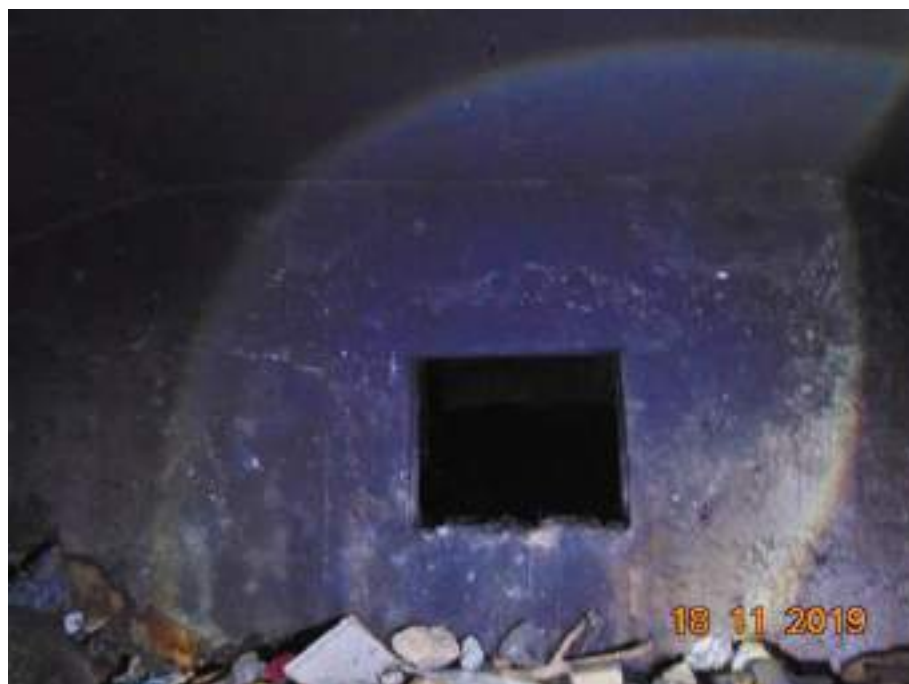
**FOTO 182**

Resto de formas na viga transversina VT46, face Sul, entre as almas internas ALI1 e ALI2.

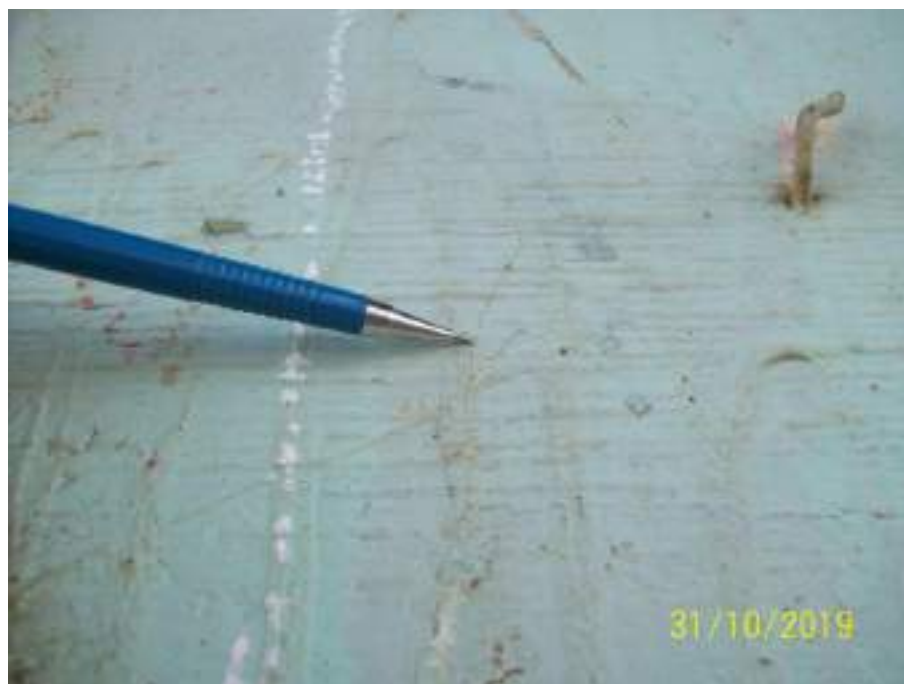
**FOTO 184**

Fissura com posicionamento vertical e abertura máxima de 0,1mm no pilar P3, face Norte.

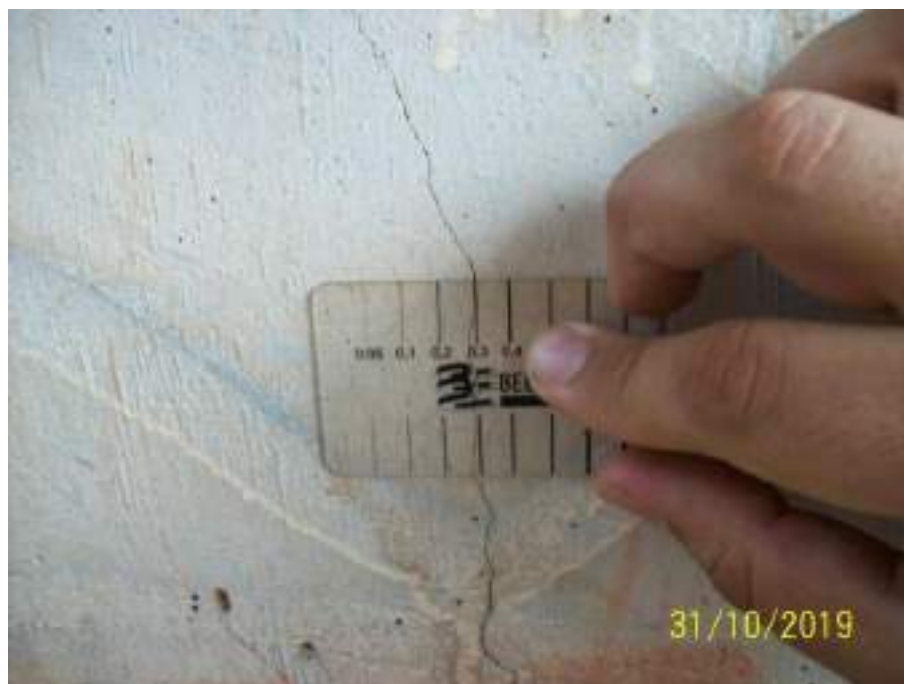
**FOTO 186**

Fissura com posicionamento inclinado e abertura máxima de 0,3mm no pilar P4, face Norte.

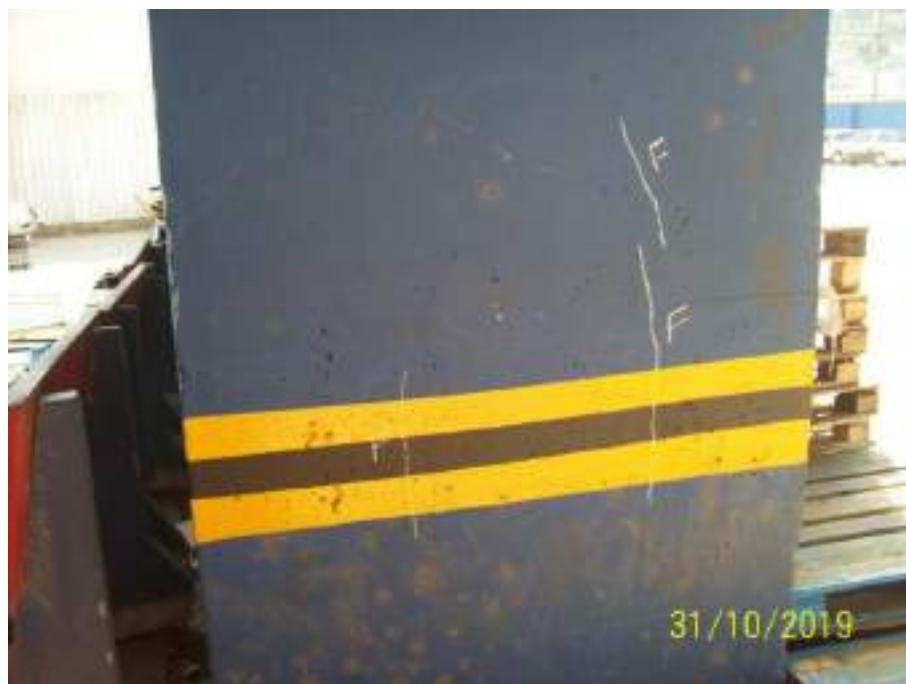
**FOTO 188**  
Fissura com posicionamento vertical e abertura máxima de 0,5mm no pilar P5, face Norte.

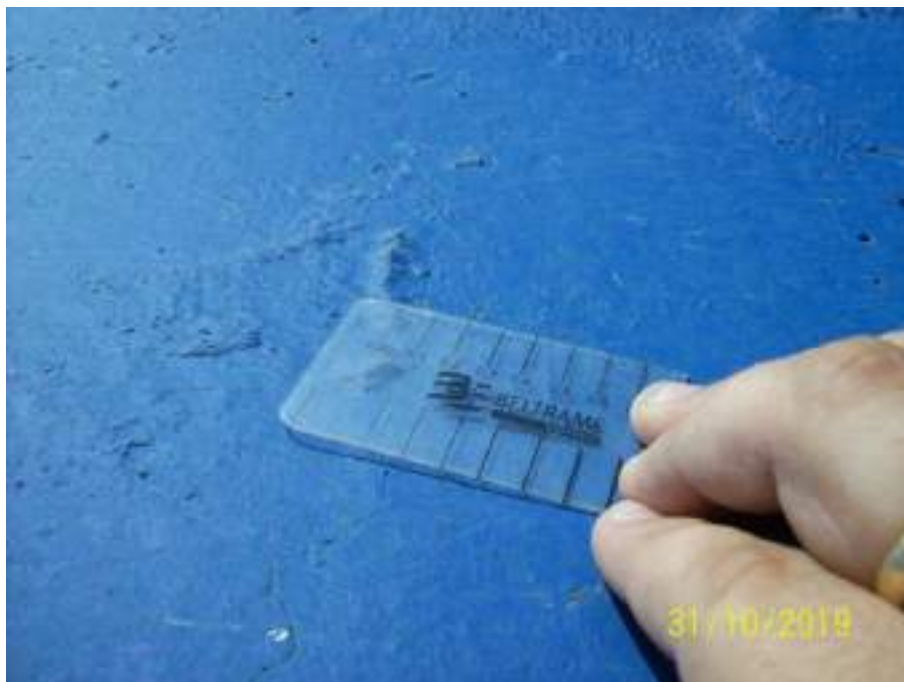
**FOTO 190**

Fissuras com posicionamento vertical e abertura máxima de 0,1mm no pilar P6, face Leste.

Detalhe da foto anterior.

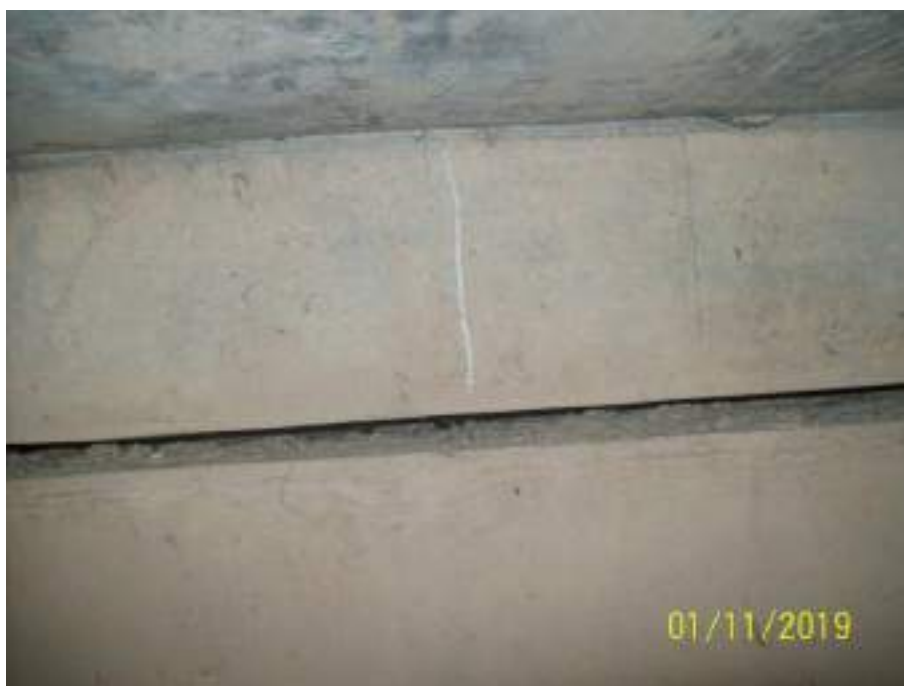
**FOTO 191**

Fissura com posicionamento vertical e abertura máxima de 0,2mm no pilar P6, face Oeste.

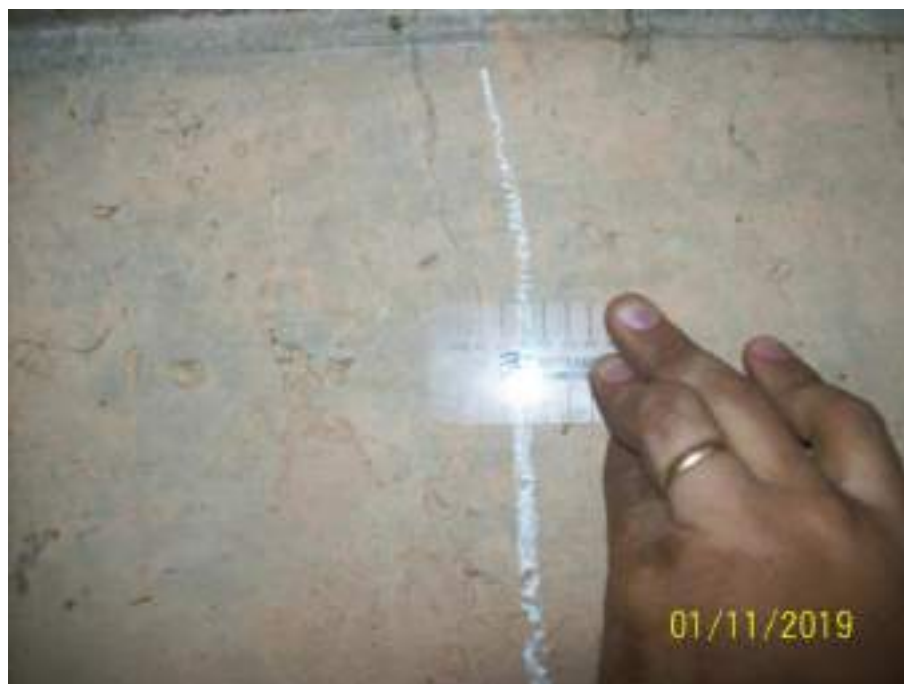
**FOTO 192**

Fissura com posicionamento vertical e abertura máxima de 0,1mm no pilar P10, face Sul.

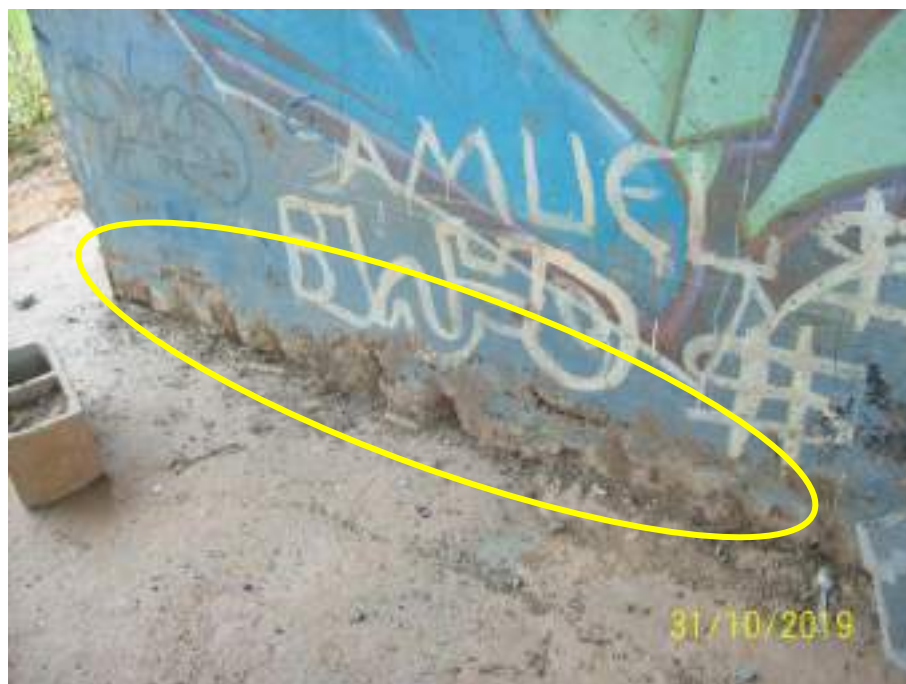
**FOTO 194**  
Fissura com posicionamento horizontal ou inclinado e abertura máxima de 0,2mm no pilar P11, face Norte.

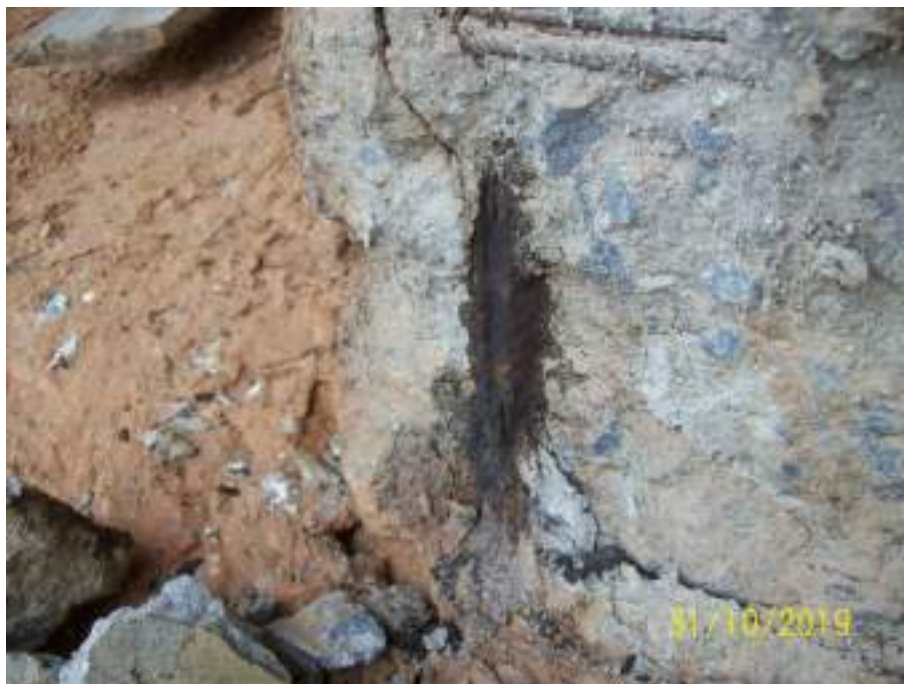
**FOTO 196**

Concreto disgregado com armadura exposta e corroída no pilar P3, face Leste.

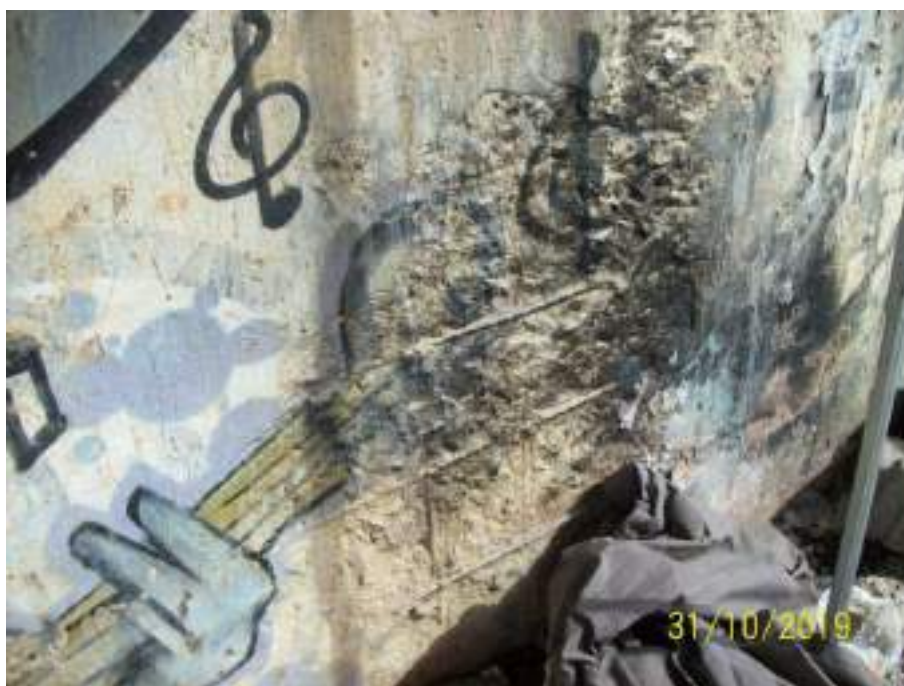
**FOTO 197**

Detalhe da foto anterior. Nota-se armadura longitudinal com perda de seção.

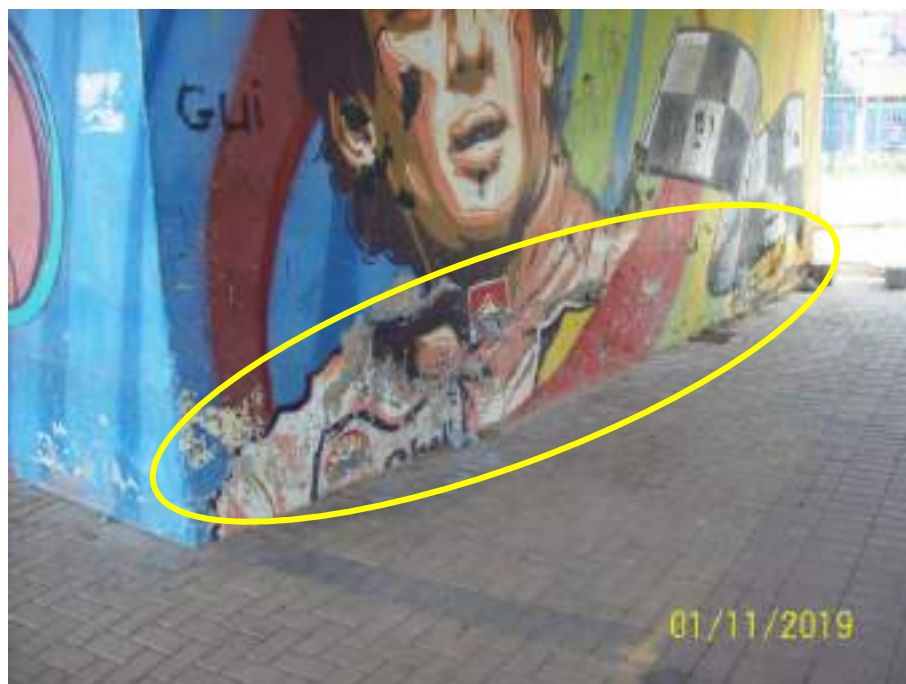
**FOTO 198**

Concreto disgregado com armadura exposta e corroída no pilar P5, face Norte.

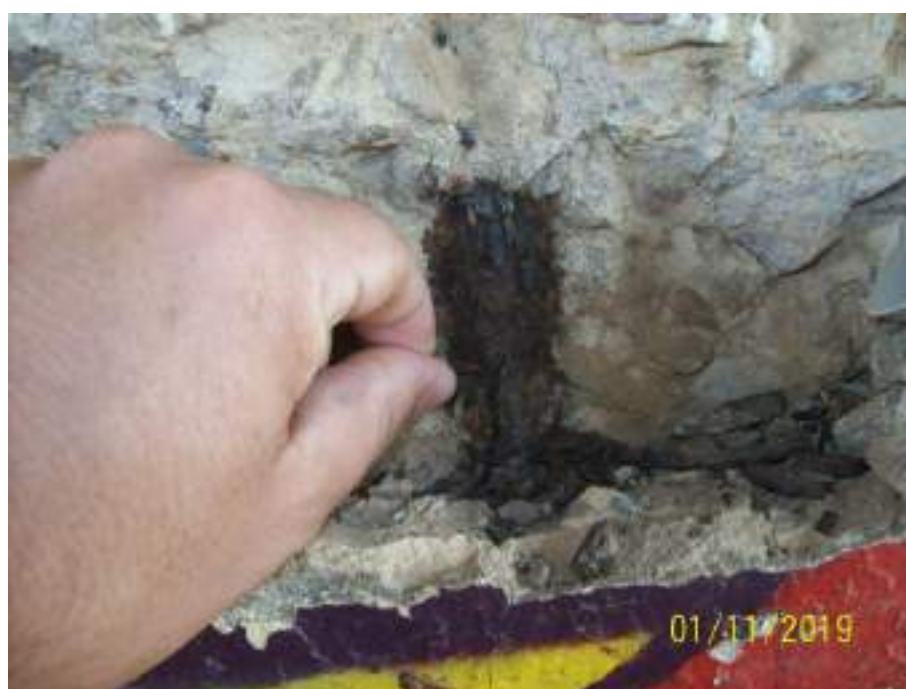
**FOTO 201**

Concreto disgregado com armadura exposta e corroída no pilar P9, face Sul.

Detalhe da foto anterior (foto 199).

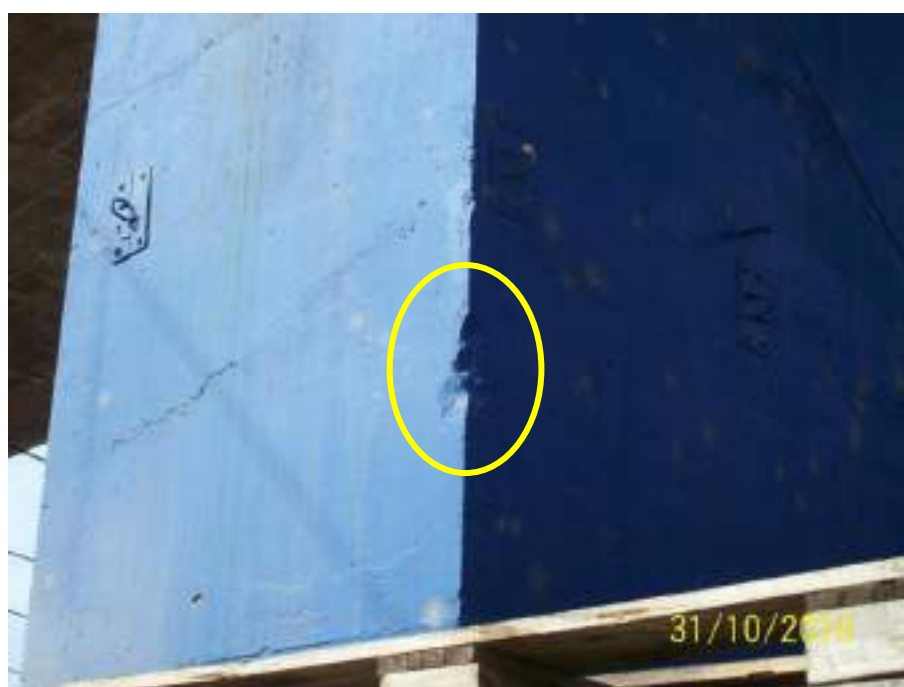
**FOTO 203**

Concreto disgregado no pilar P4, face Norte.

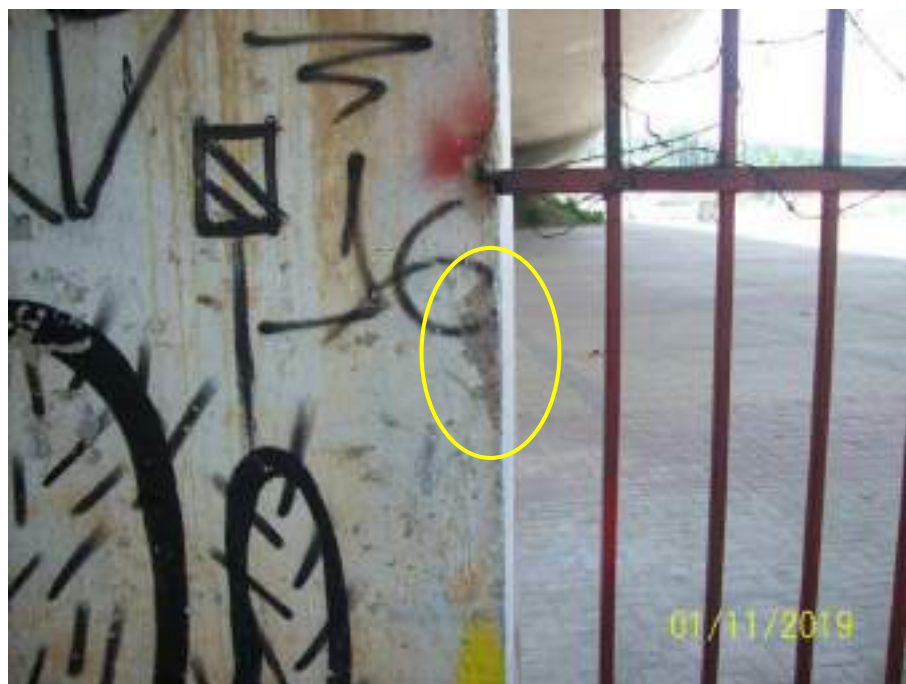
**FOTO 204**

Concreto disgregado no pilar P5, face Oeste.

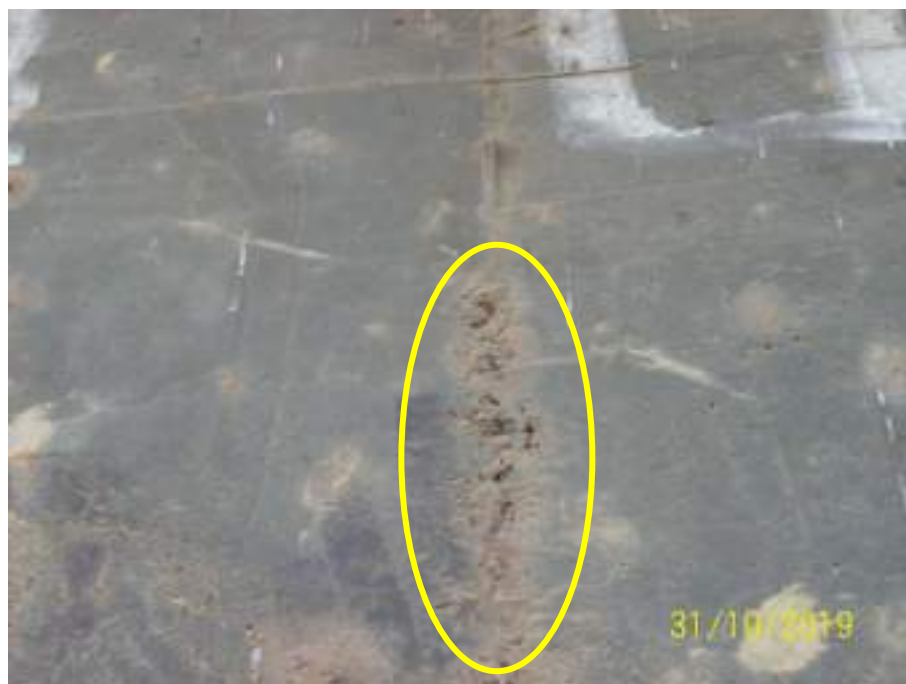
**FOTO 206**

Concreto segregado com armadura exposta e corroída, em ponto localizado, no pilar P3, face Sul.

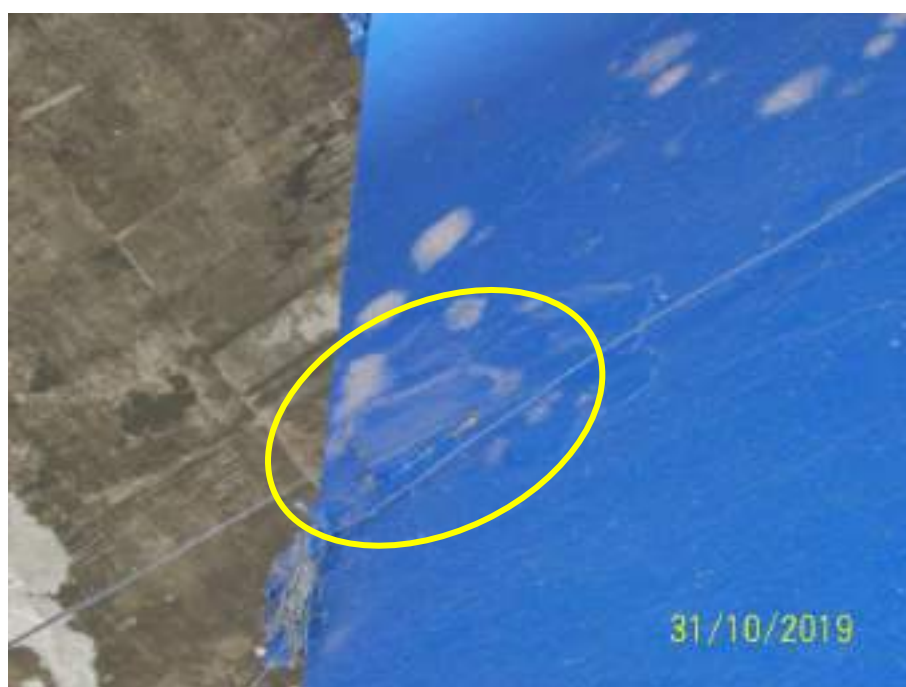
**FOTO 207**

Concreto segregado no pilar P3, face Sul.

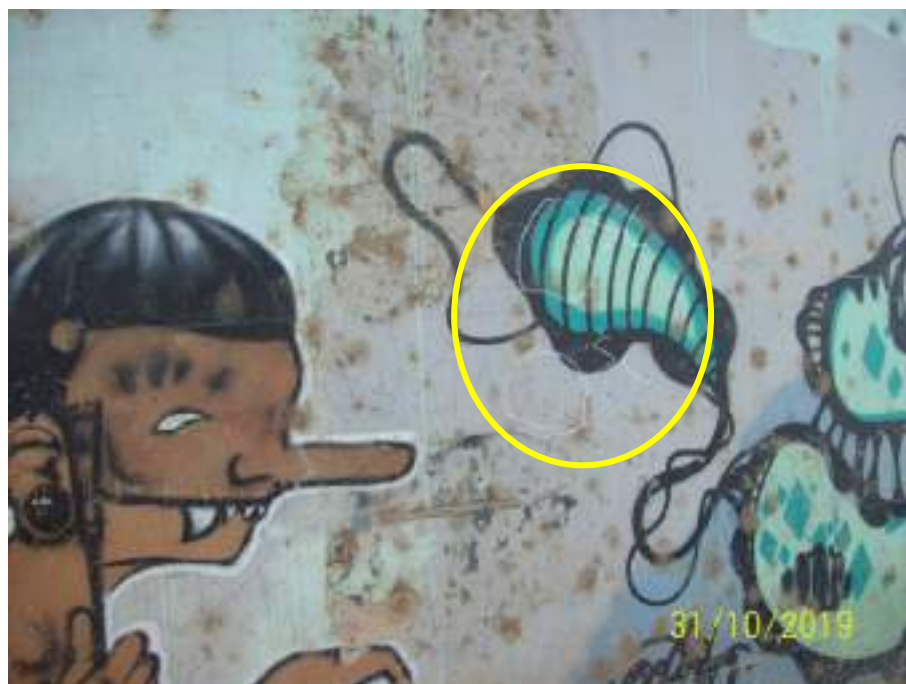
**FOTO 208**

Reparo mal executado, em ponto localizado, no pilar P6 face Leste.

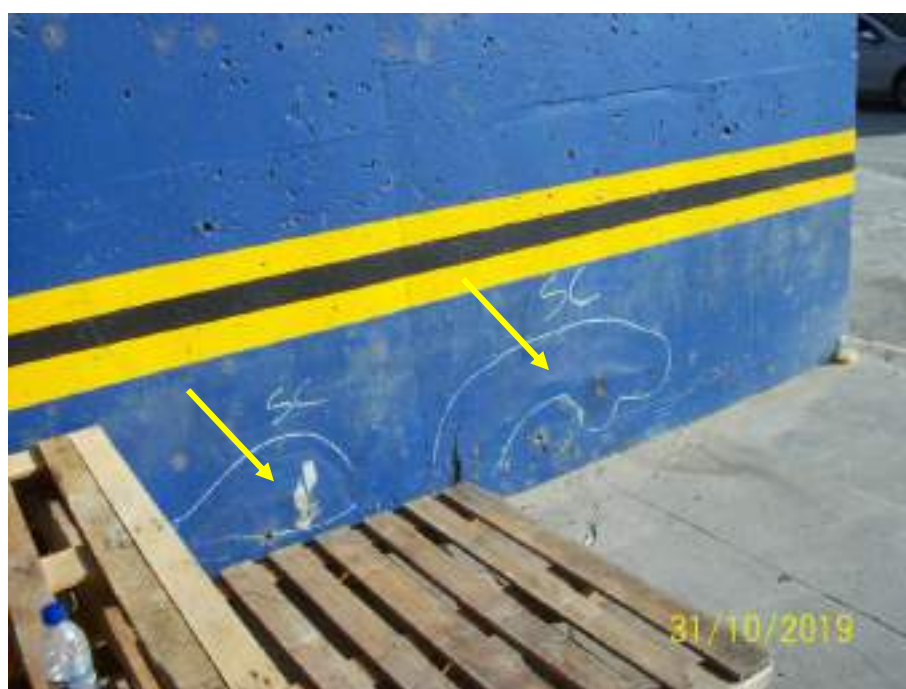
**FOTO 209**

Som cavo no pilar P3, face Norte.

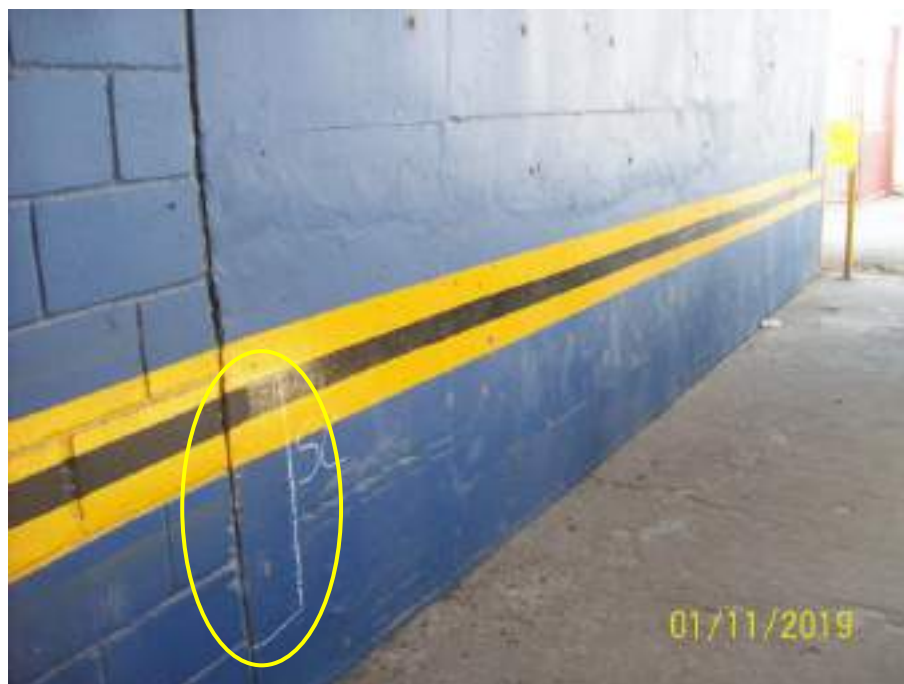
**FOTO 210**

Som cavo no pilar P6, face Norte.

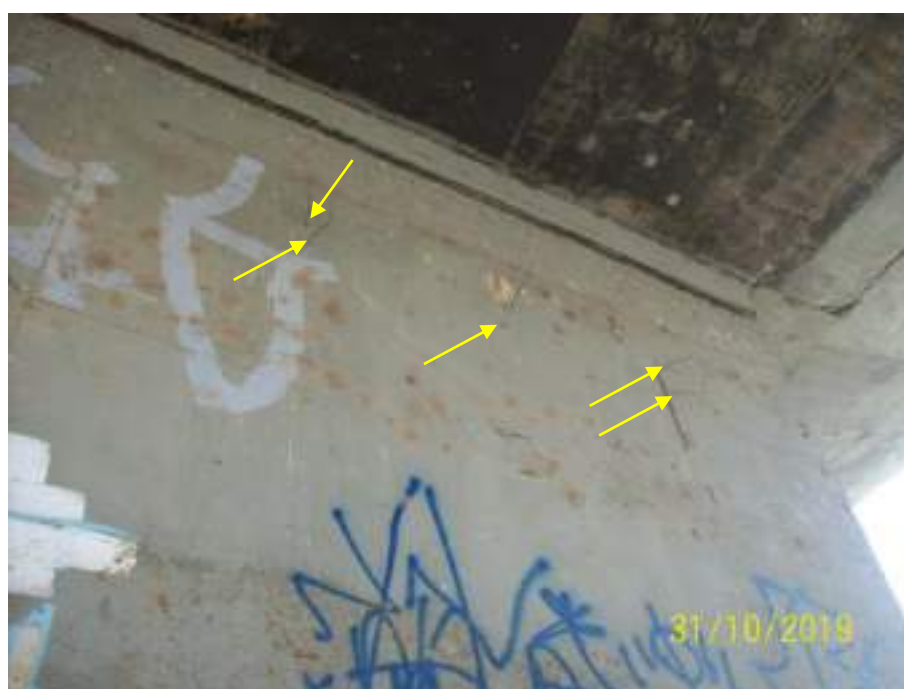
**FOTO 211**

Som cavo no pilar P7, face Norte.

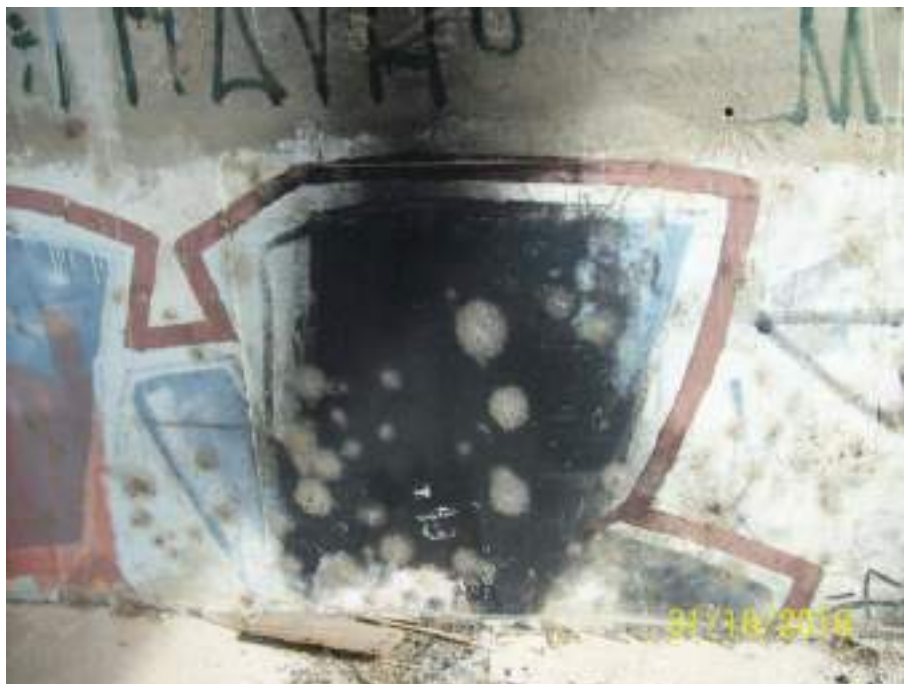
**FOTO 212**

Pontas de aço expostas no pilar P3, face Norte.

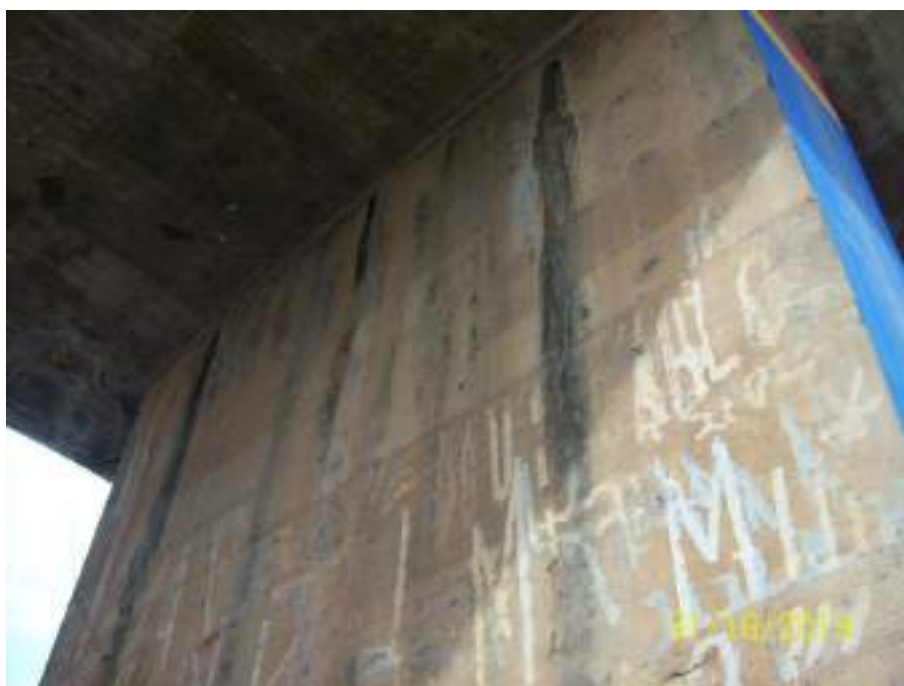
**FOTO 213**

Mancha de fuligem no pilar P4, face Norte.

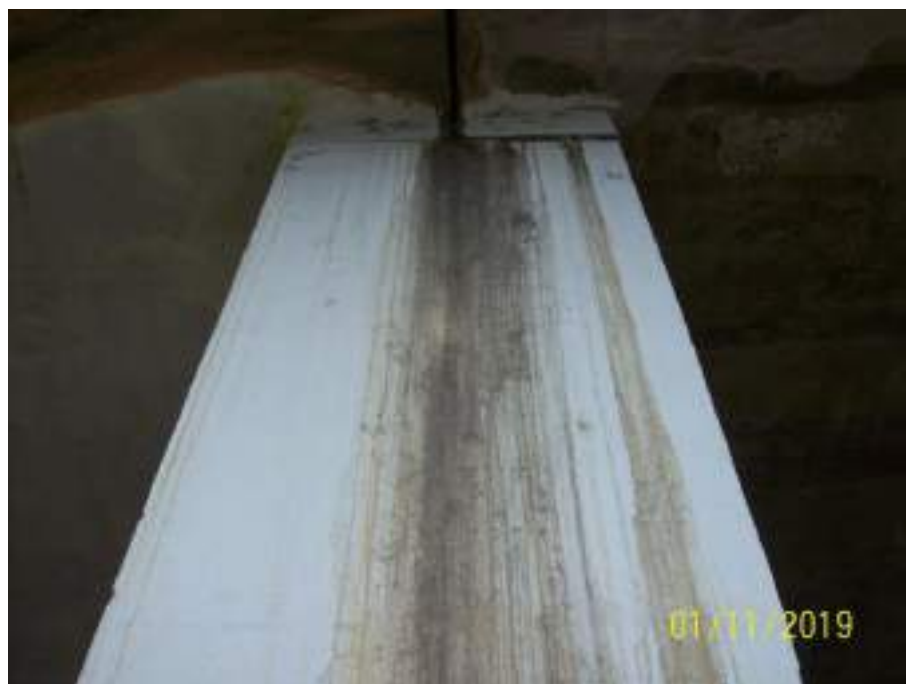
**FOTO 214**

Mancha umidade no pilar P5, face Norte.

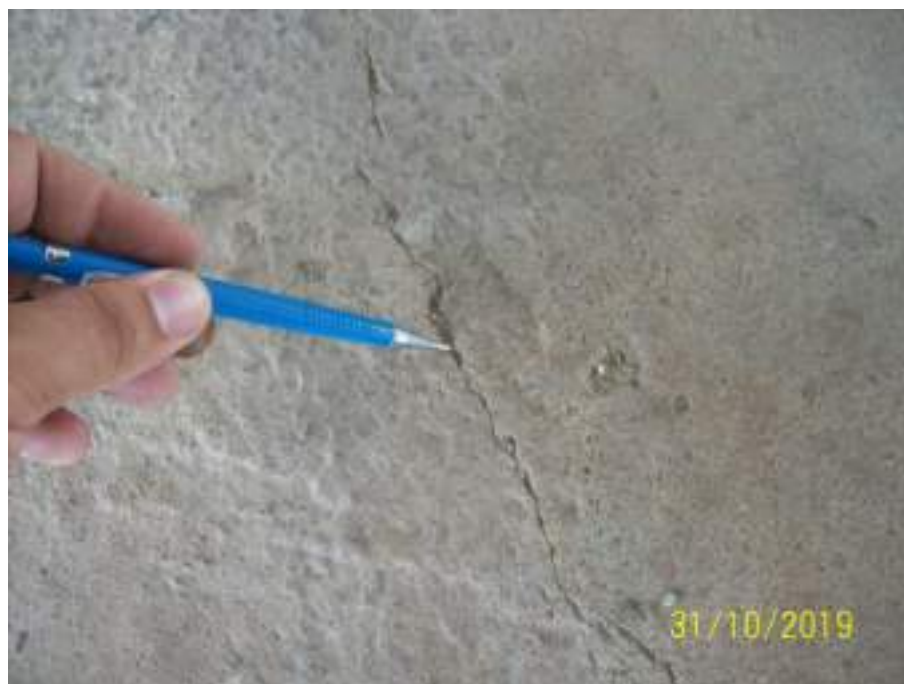
**FOTO 216**

Fissura com posicionamento longitudinal e abertura máxima de 0,3mm no bloco de fundação BLC1, apoio AP2, face Superior.

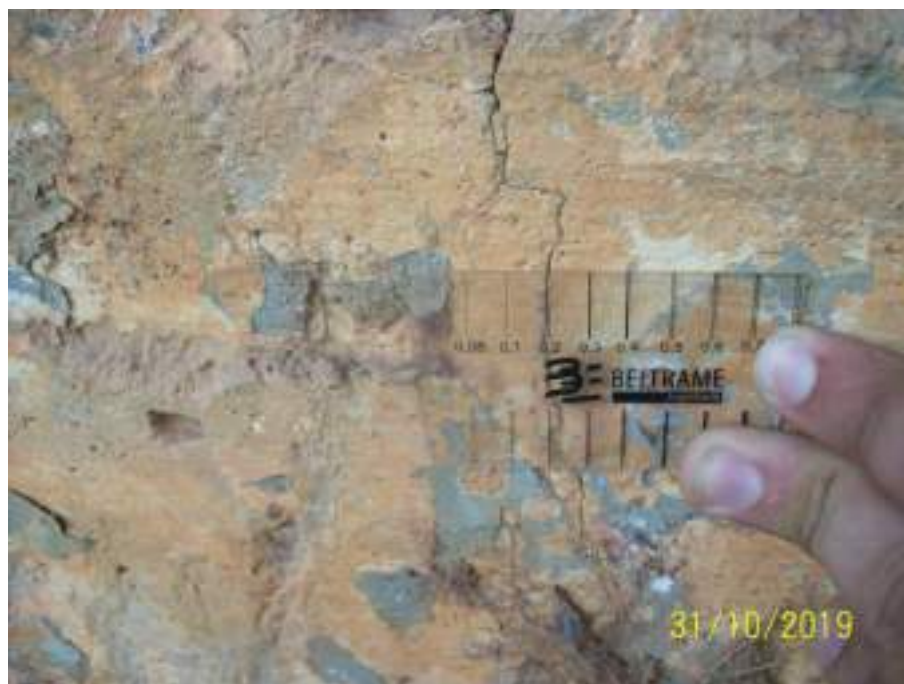
**FOTO 218**  
Fissuras com posicionamento vertical ou transversal e abertura máxima de 0,2mm no bloco de fundação BLC2, apoio AP3, face Leste e Superior.

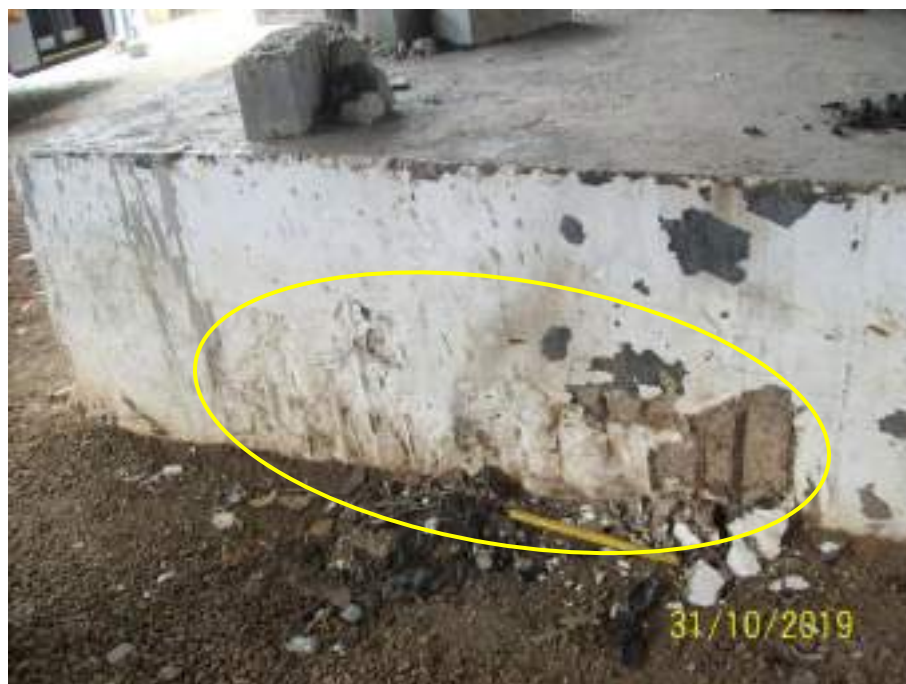
**FOTO 220**  
Fissuras mapeadas, em ponto localizado, no bloco de fundação BLC1, apoio AP2, face Superior.

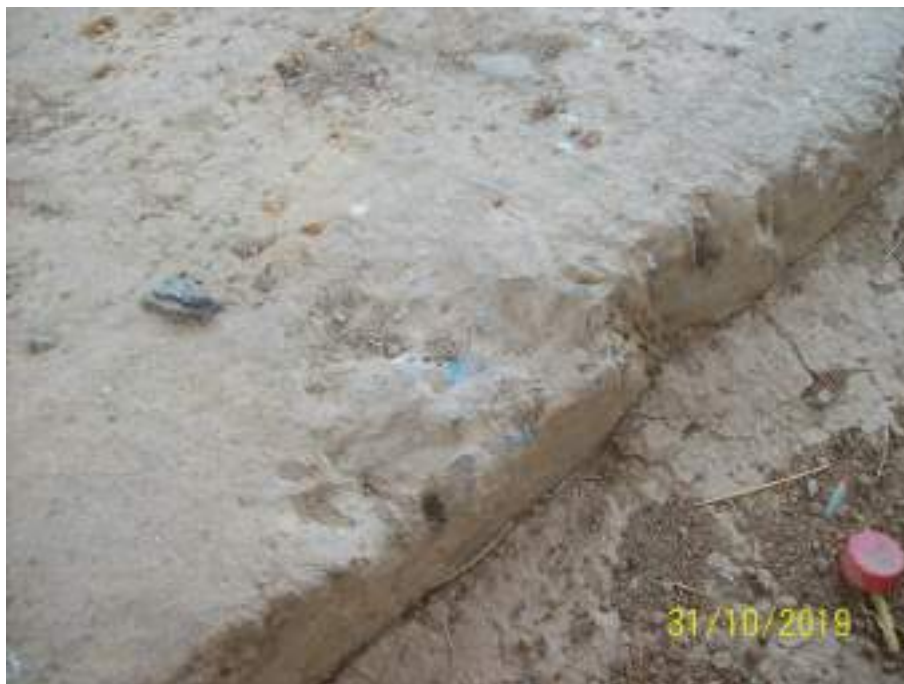
**FOTO 222**

Concreto disgregado com armadura exposta e corroída no bloco de fundação BLC1, apoio AP2, face Leste.

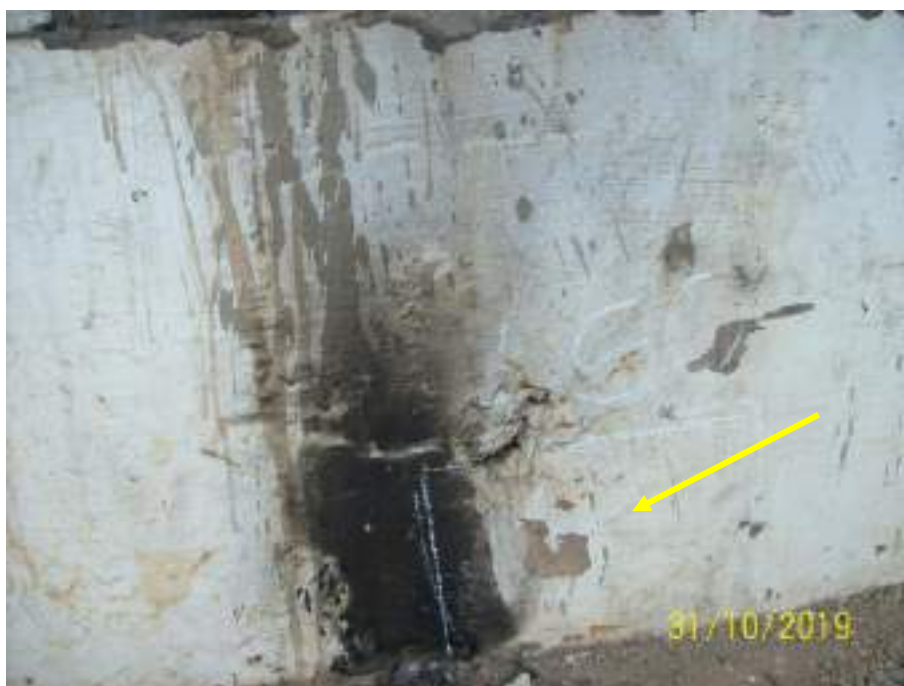
**FOTO 223**

Concreto disgregado no bloco de fundação BLC2, apoio AP3, face Leste e Superior.

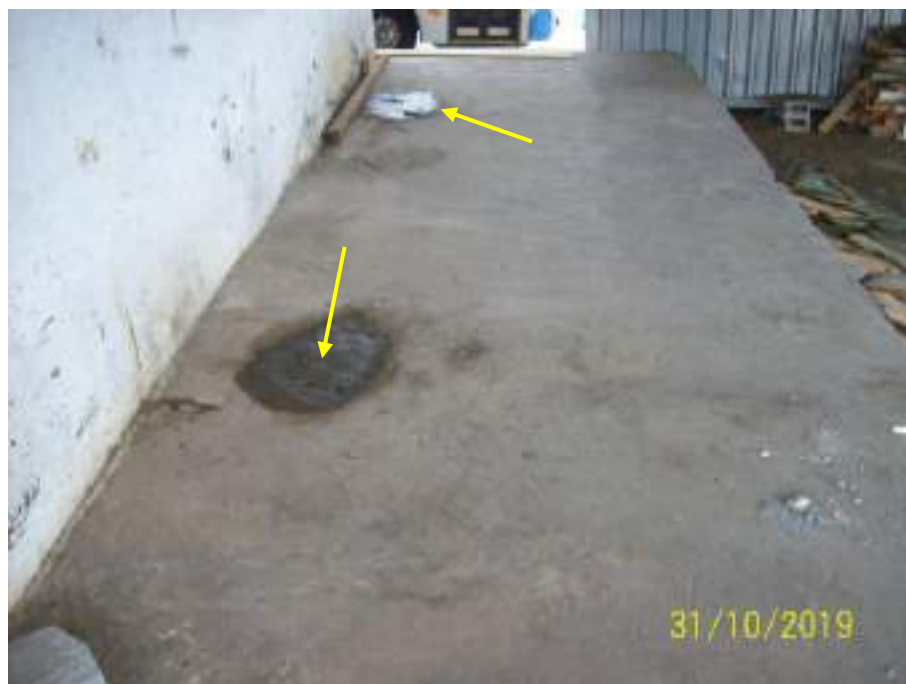
**FOTO 224**

Som cavo no bloco de fundação BLC1, apoio AP2, face Leste. Nota-se mancha de fuligem no local.

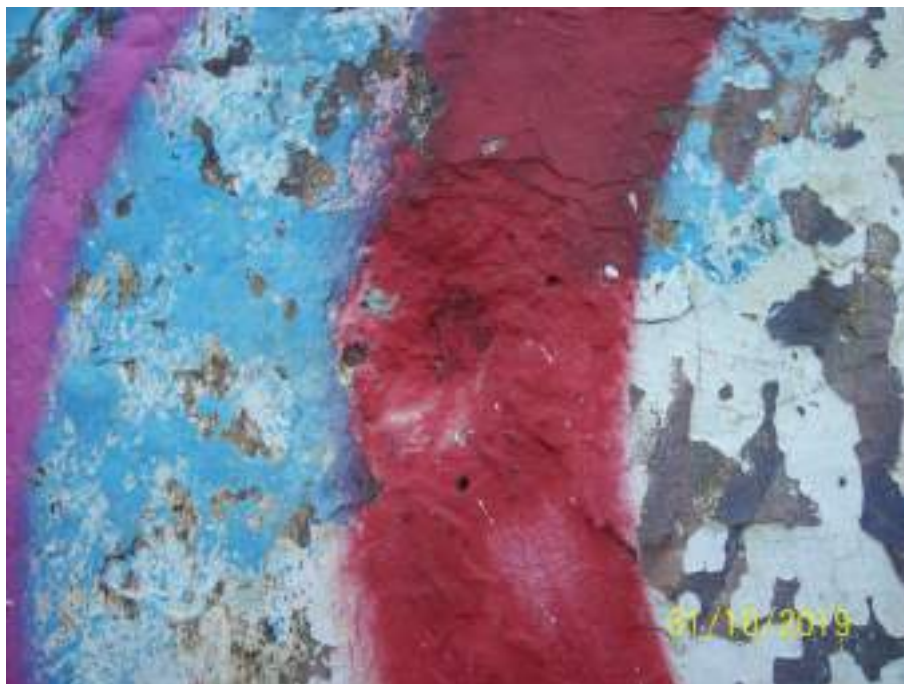
**FOTO 226**

Concreto disgregado com armadura exposta e corroída, em ponto localizado, na cortina CT1, face Sul.

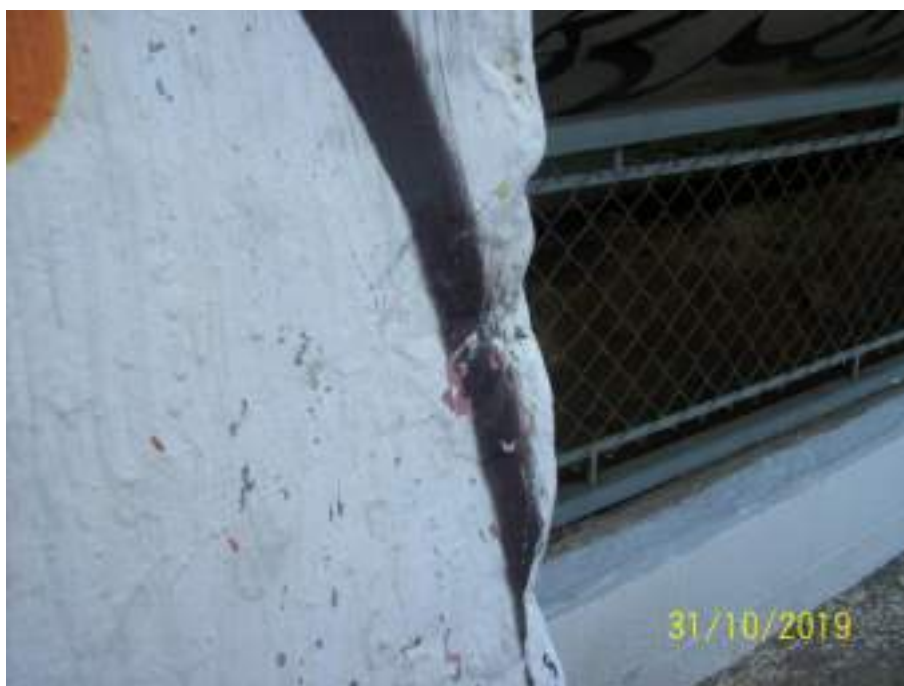
**FOTO 227**

Concreto disgregado com armadura exposta e corroída, em ponto localizado, no muro de ala AL2, face Oeste.
