Obra: **Viaduto Donald Savazoni –  
Franco da Rocha/SP**

Ass.: **Inspeção especial e projeto de  
recuperação de OAE.**

**Relatório I – Patologia – Volume  
2.**

**INSPEÇÃO ESPECIAL DE OBRA DE ARTE ESPECIAL  
VIADUTO DONALD SAVAZONI  
FRANCO DA ROCHA / SP**

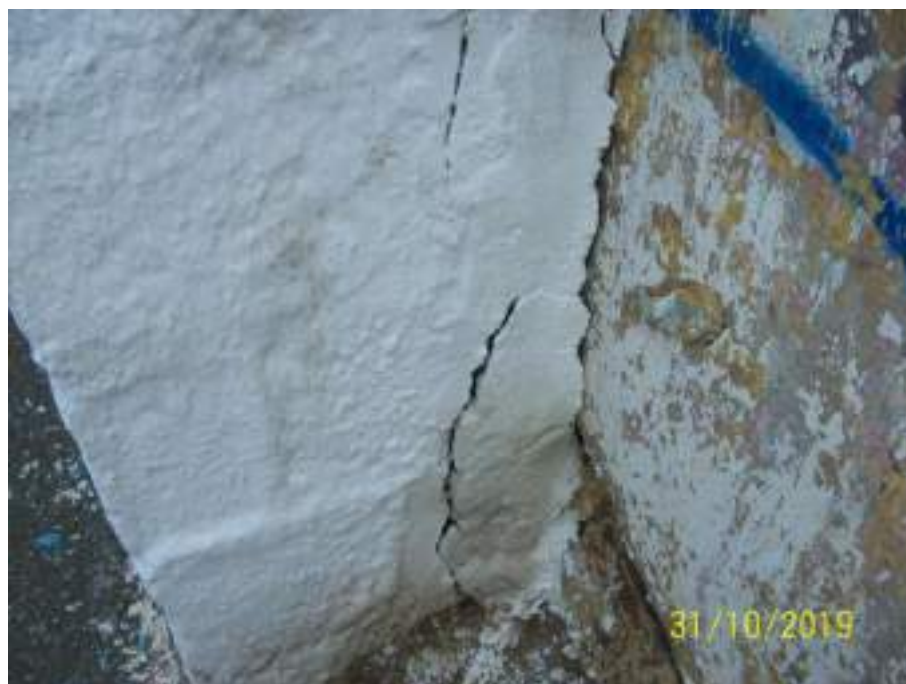
**FOTO 230**

Concreto disgregado com armadura exposta e corroída, em ponto localizado, no muro de contenção M, face Oeste.

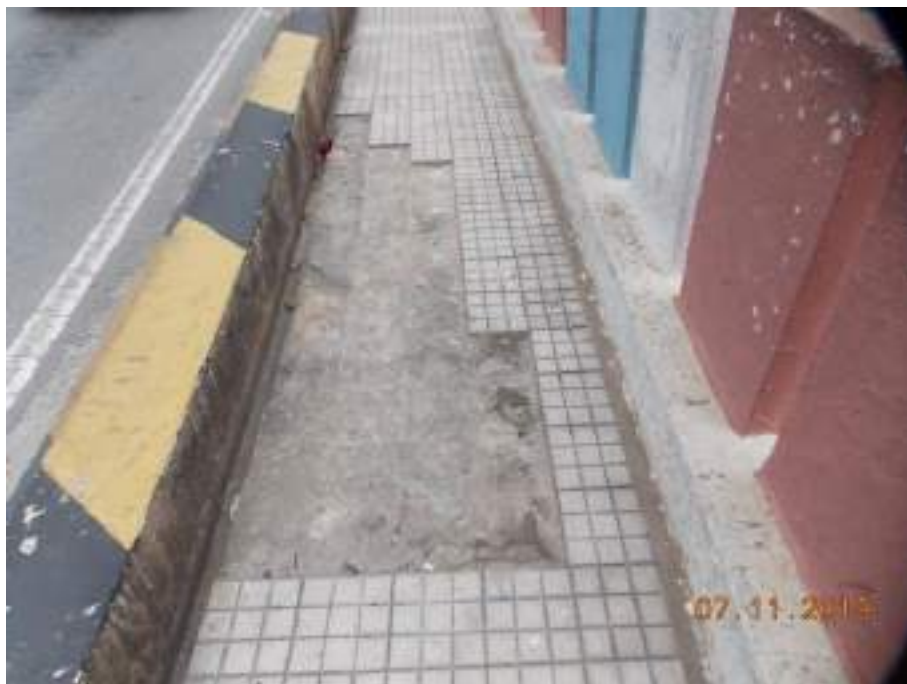
**FOTO 234**

Deslocamento do revestimento (ladrilho hidráulico) do piso no passeio PS2, face Superior, vão 1.

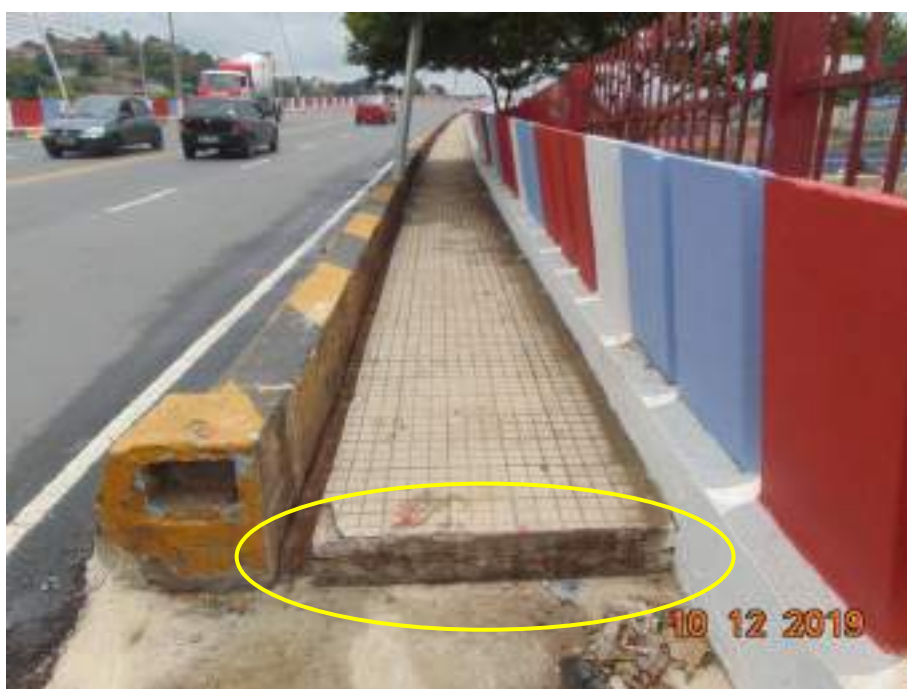
**FOTO 235**

Deslocamento do revestimento (ladrilho hidráulico) do piso no passeio PS2, face Superior, vão 3.

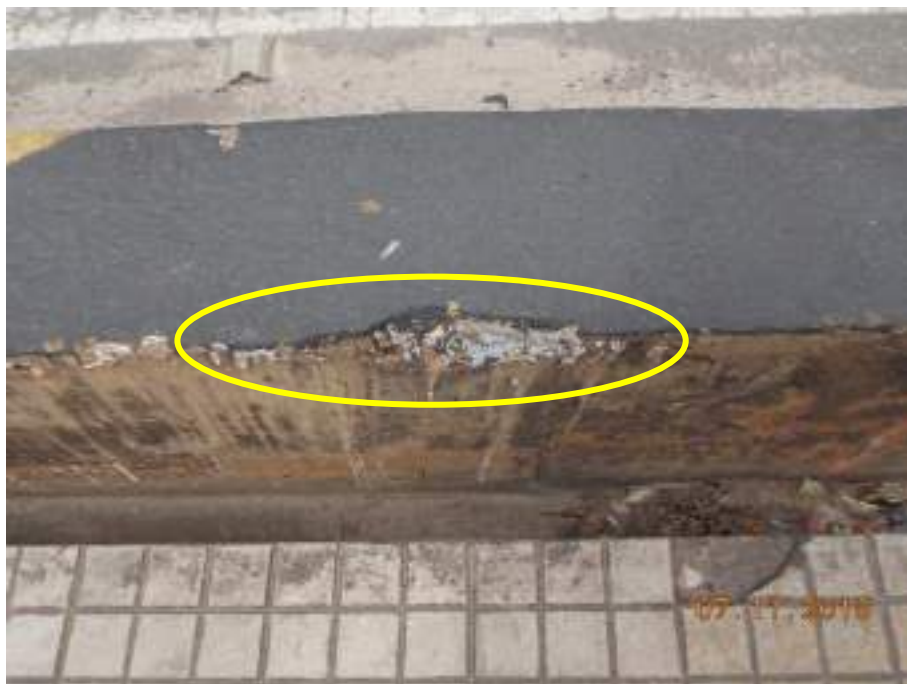
**FOTO 238**

Fissura com abertura de 1,0mm no guarda-rodas GR2, face Oeste e Superior, vão 5.

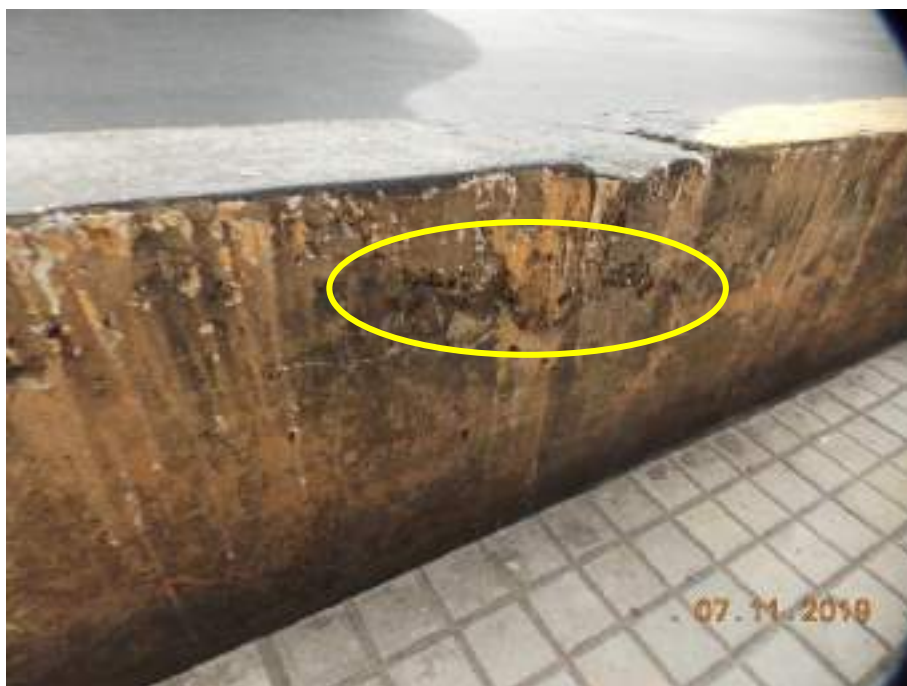
**FOTO 239**

Concreto disgregado no guarda-rodas GR2, face Oeste, vão 1.

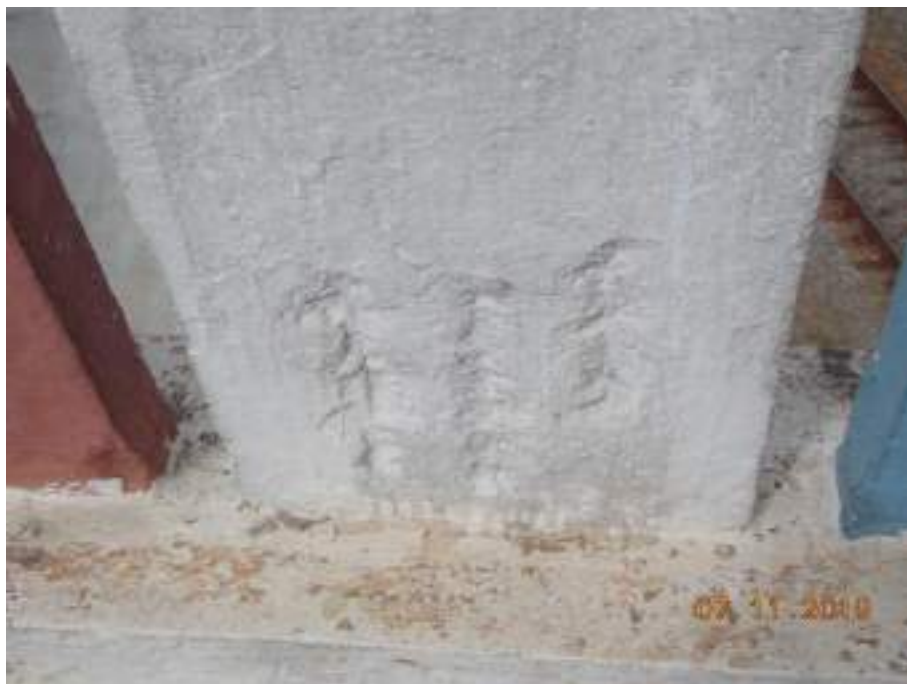
**FOTO 240**

Concreto segregado no guarda-rodas GR1, face Leste, vão 2.

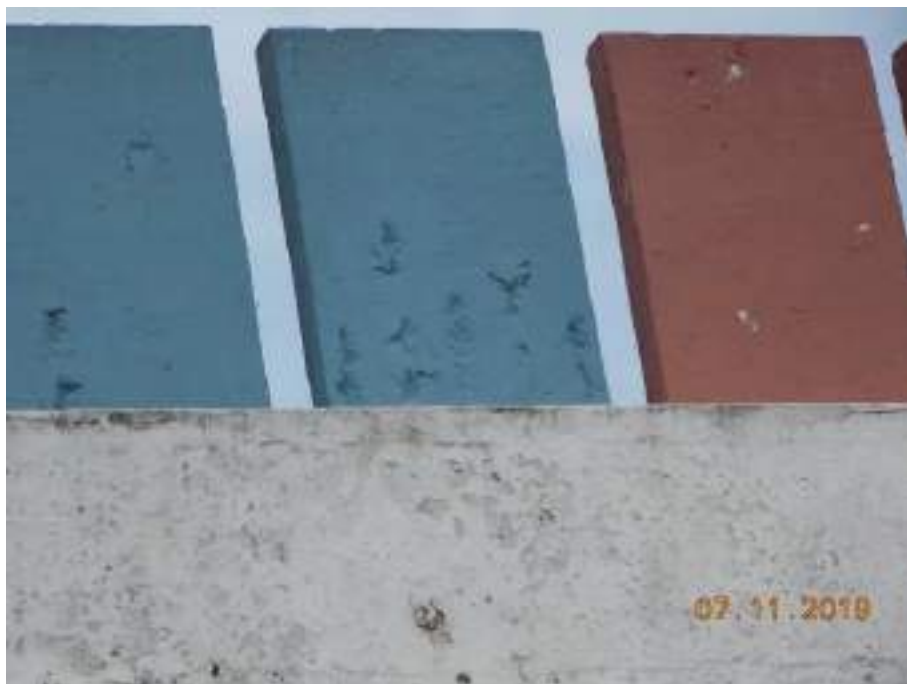
**FOTO 242**

Concreto disgregado com armadura exposta e corroída no guarda-corpos GC1, face Leste, módulo 16.

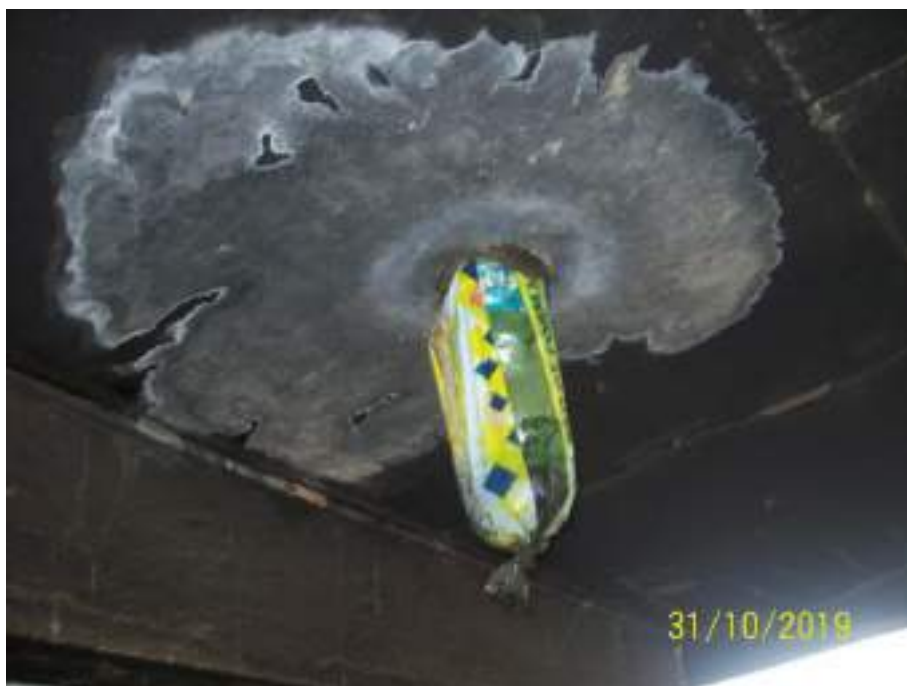
**FOTO 245**

Falha de vedação em buzinode de drenagem do caixão, laje inferior LI, face Inferior, vão 2.

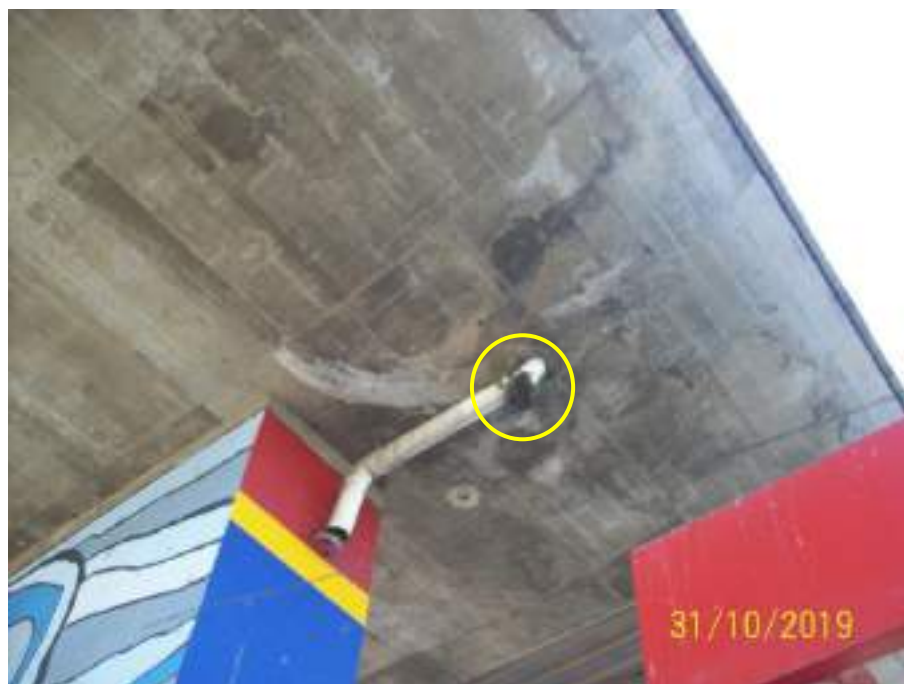
**FOTO 246**

Buzinode de drenagem do caixão danificado na laje inferior LI, face Inferior, vão 2.

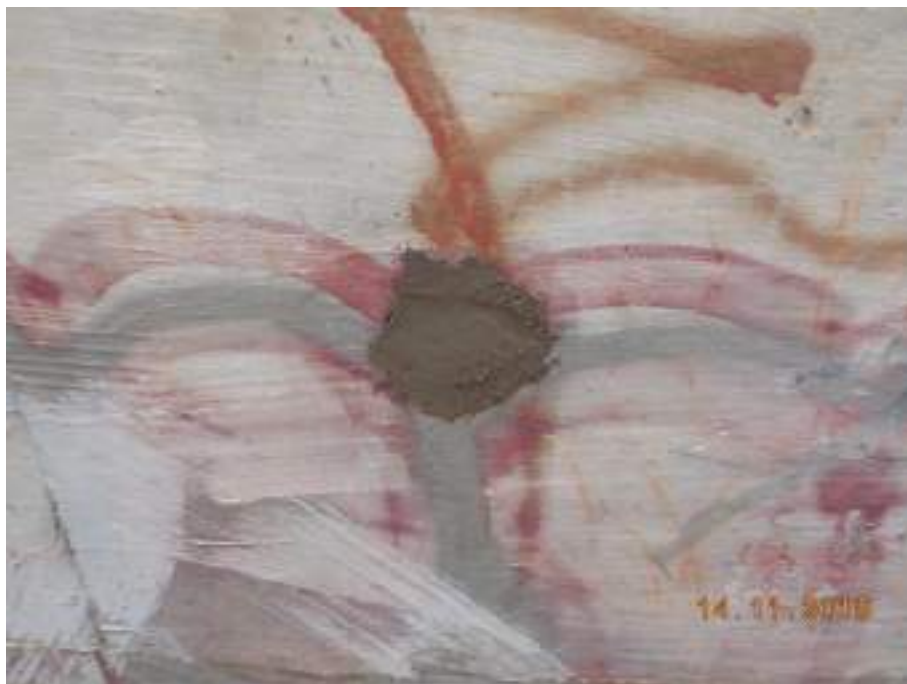
**FOTO 248**

Ensaio para determinação da profundidade atingida pela carbonatação do concreto ao longo dos tempos. Ponto 1 – Laje inferior LI, face Inferior, vão 10, a 3,50m do apoio AP10.

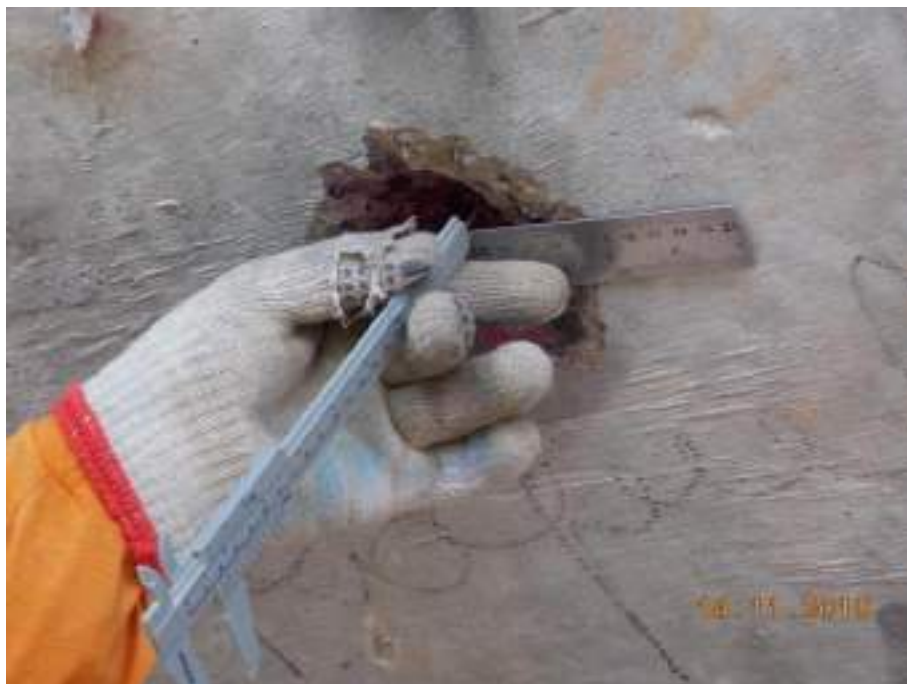
**FOTO 250**

Ensaio para determinação da profundidade atingida pela carbonatação do concreto ao longo dos tempos. Ponto 2 – Laje inferior LI, face Inferior, vão 9, a 9,00m do apoio AP10.

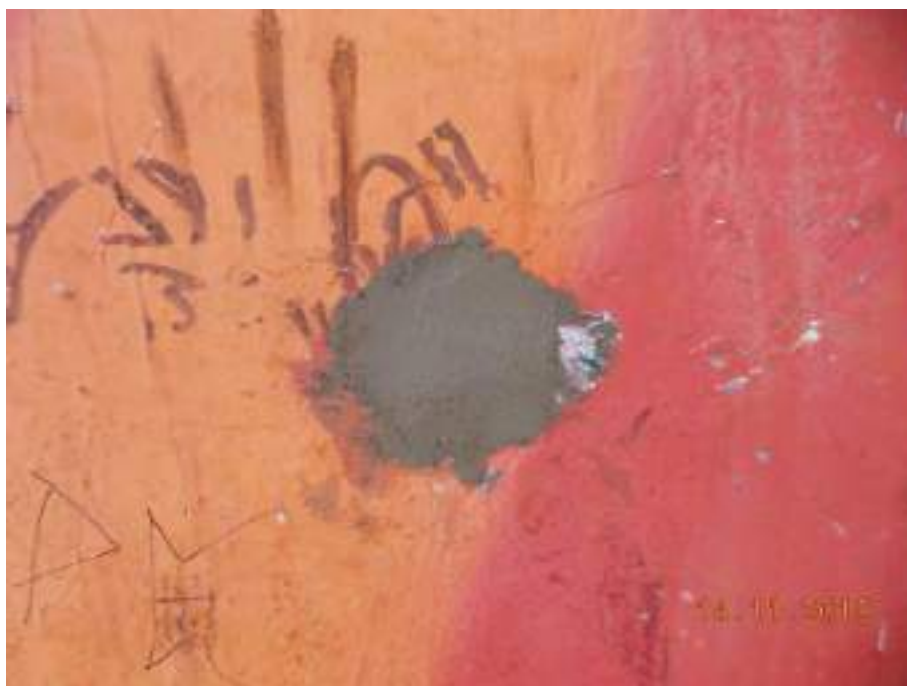
**FOTO 253**

Ensaio para determinação da profundidade atingida pela carbonatação do concreto ao longo dos tempos. Ponto 3 – Pilar P9, face Norte, a 1,50m de altura do solo.

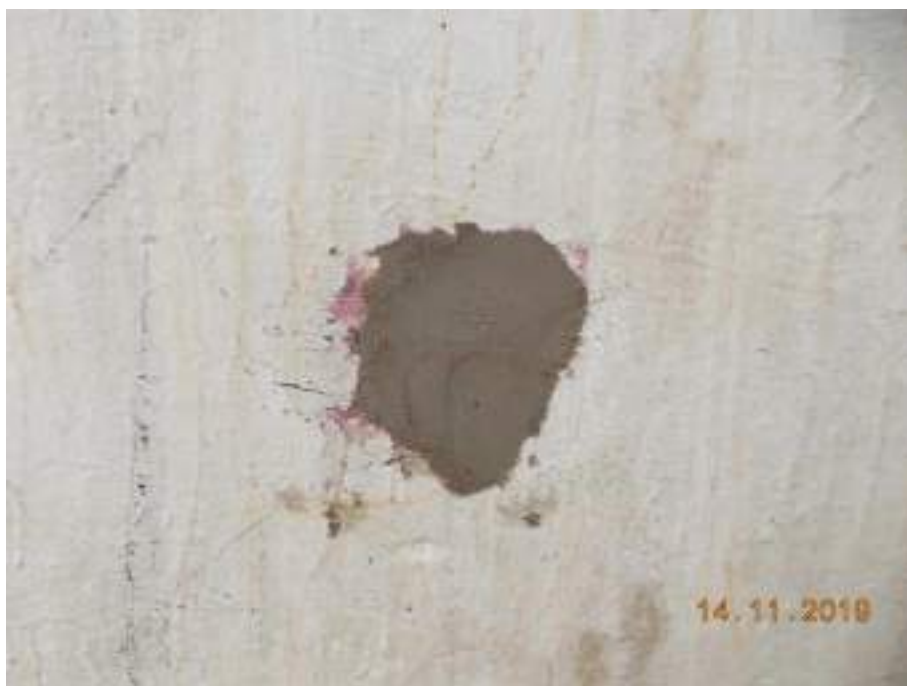
**FOTO 255**

Ensaio para determinação da profundidade atingida pela carbonatação do concreto ao longo dos tempos. Ponto 4 – Pilar P8, face Sul, a 1,55m de altura do solo.

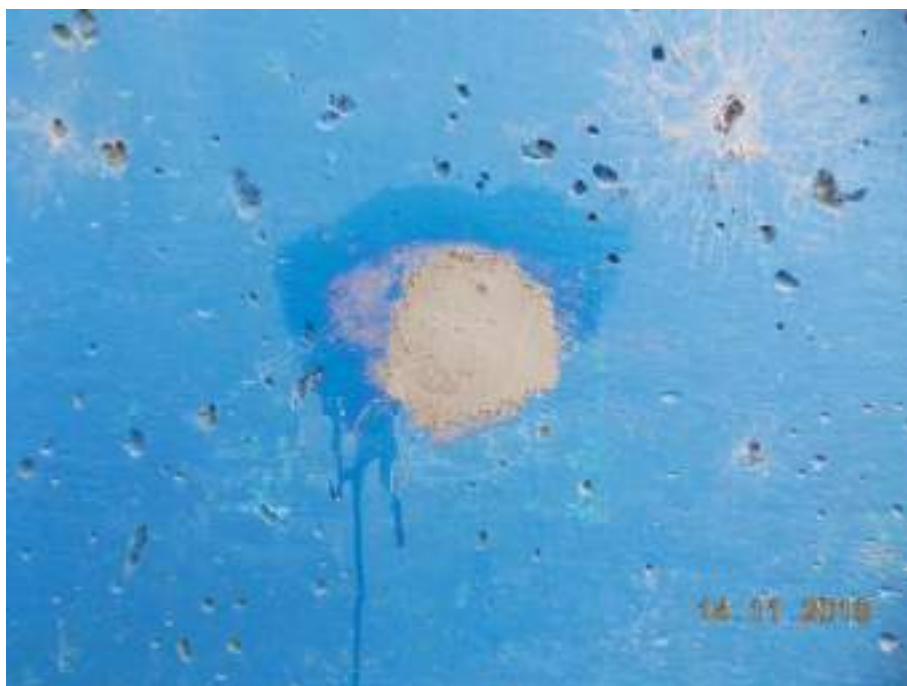
**FOTO 257**

Ensaio para determinação da profundidade atingida pela carbonatação do concreto ao longo dos tempos. Ponto 5 – Pilar P6, face Norte, a 1,55m de altura do solo.

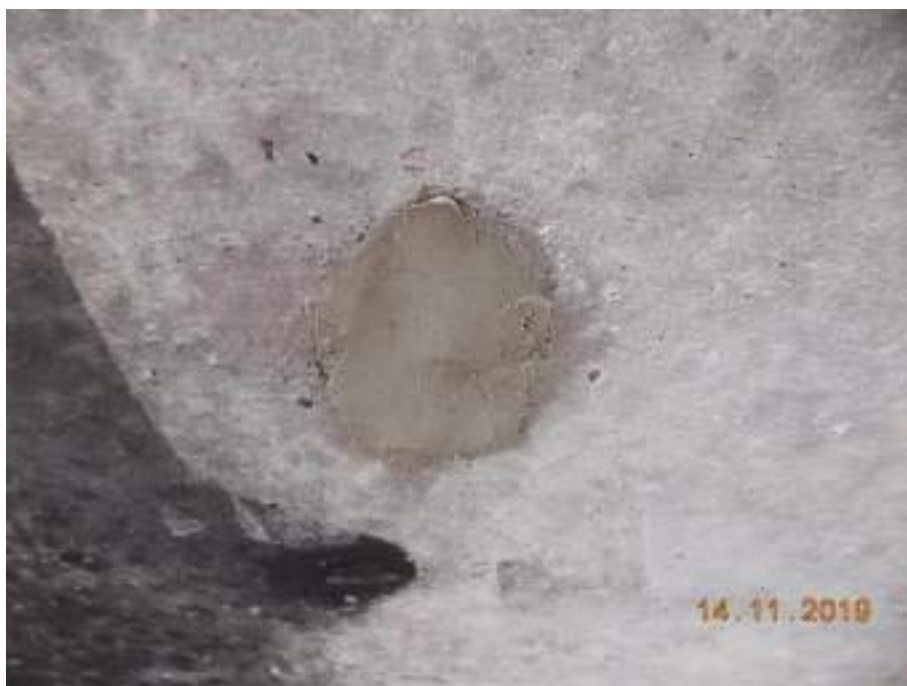
**FOTO 259**

Ensaio para determinação da profundidade atingida pela carbonatação do concreto ao longo dos tempos. Ponto 6 – Laje inferior LI, face Inferior, vão 1, a 8,90m da cortina CT1.

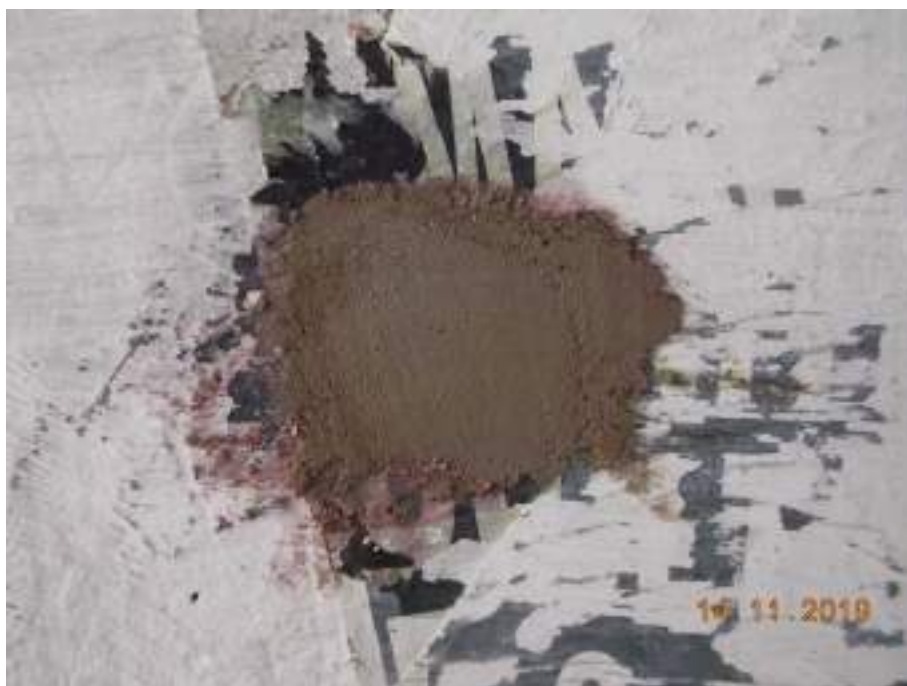
**FOTO 261**

Ensaio para determinação da profundidade atingida pela carbonatação do concreto ao longo dos tempos. Ponto 7 – Pilar P2, face Sul, a 1,55m de altura do bloco de fundação BLC1.

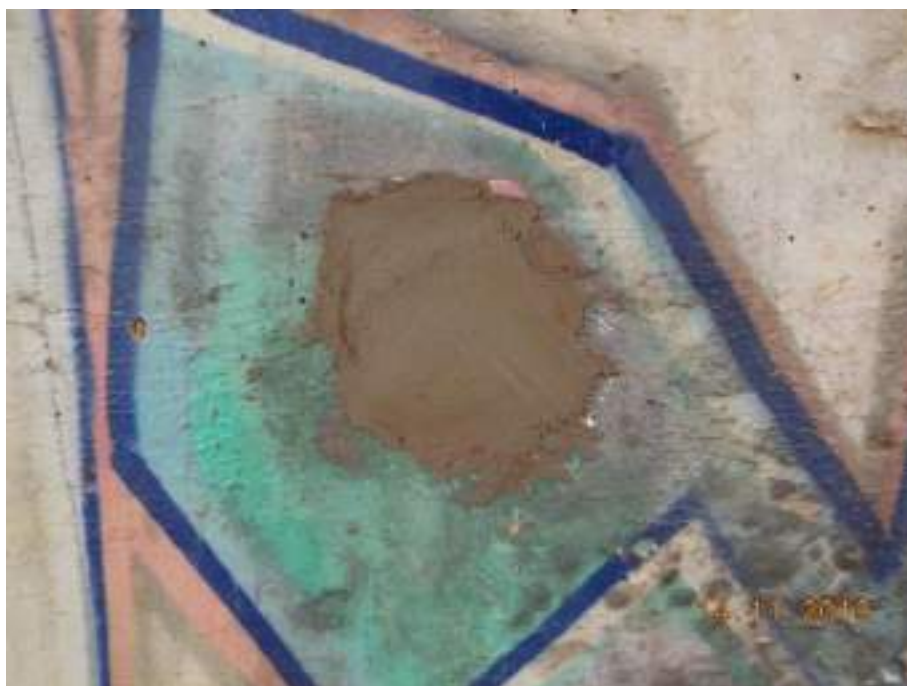
**FOTO 263**

Ensaio para determinação da profundidade atingida pela carbonatação do concreto ao longo dos tempos. Ponto 8 – Pilar P3, face Sul, a 1,60m de altura do solo.

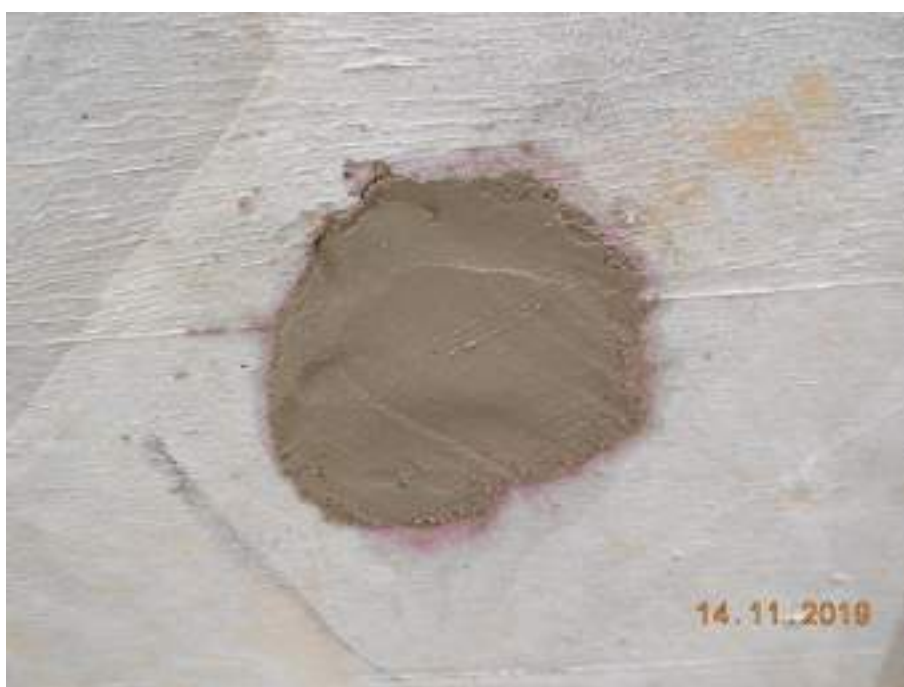
**FOTO 265**

Ensaio para determinação da profundidade atingida pela carbonatação do concreto ao longo dos tempos. Ponto 9 – Laje inferior LI, face Inferior, vão 1, a 8,40m da cortina CT1.

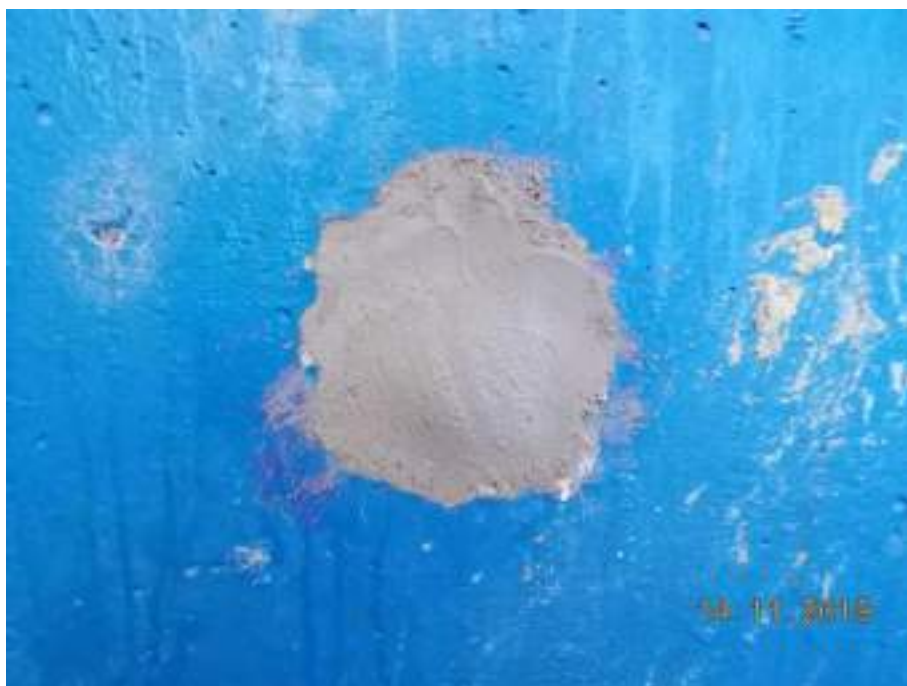
**FOTO 267**

Ensaio para determinação da profundidade atingida pela carbonatação do concreto ao longo dos tempos. Ponto 10 – Pilar P5, face Sul, a 1,50m de altura do solo.

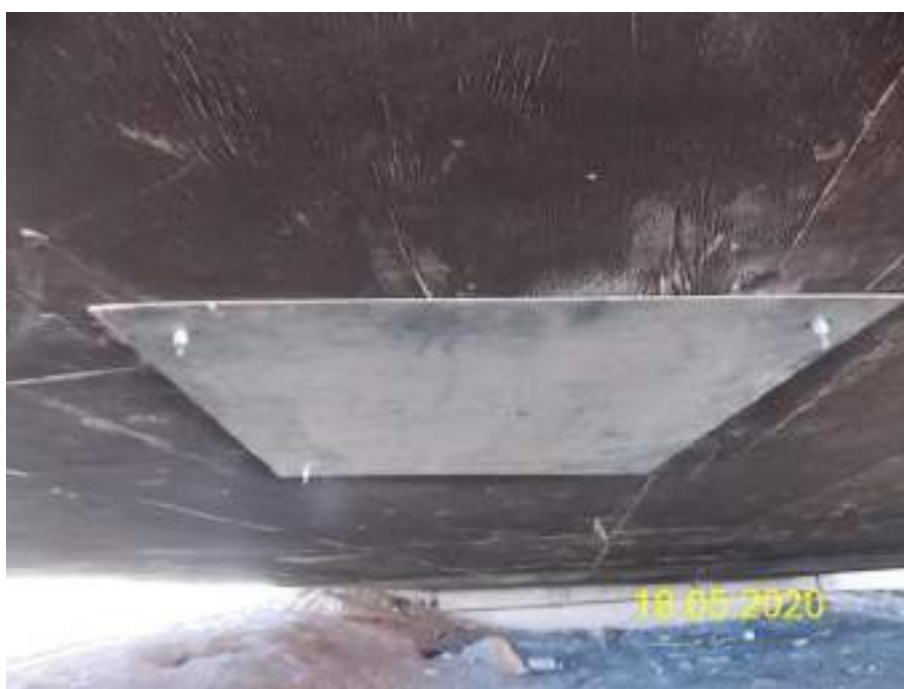
**FOTO 269**

Vista da janela de acesso 1 ao interior da seção celular após realização do tamponamento.  
Laje inferior LI, face Inferior, vão 1.

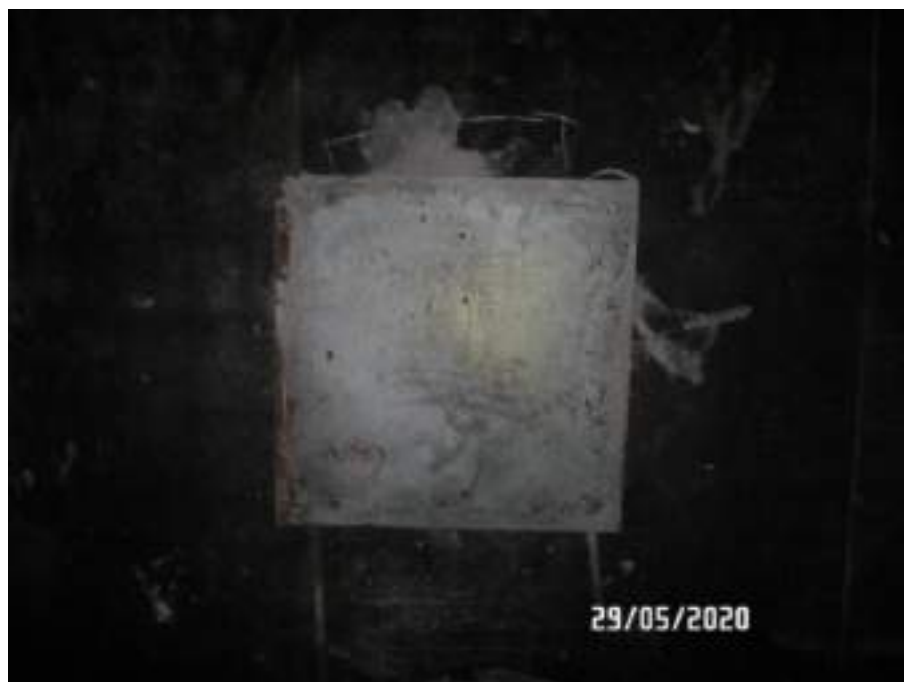
**FOTO 270**

Vista da janela de acesso 2 ao interior da seção celular após realização do tamponamento.  
Laje inferior LI, face Inferior, vão 1.

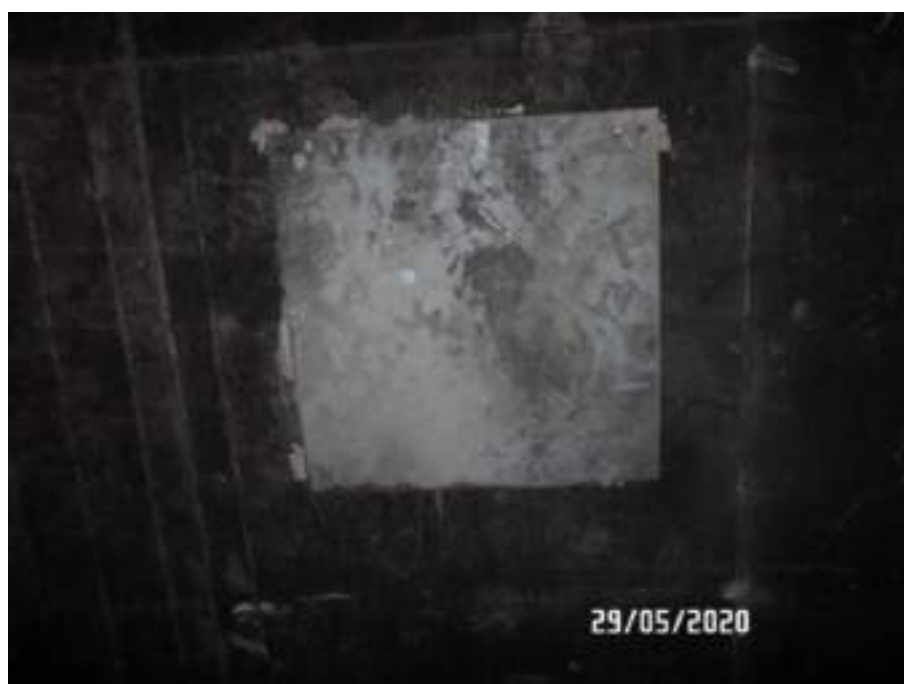
**FOTO 271**

Vista da janela de acesso 3 ao interior da seção celular após realização do tamponamento.  
Laje inferior LI, face Inferior, vão 2.

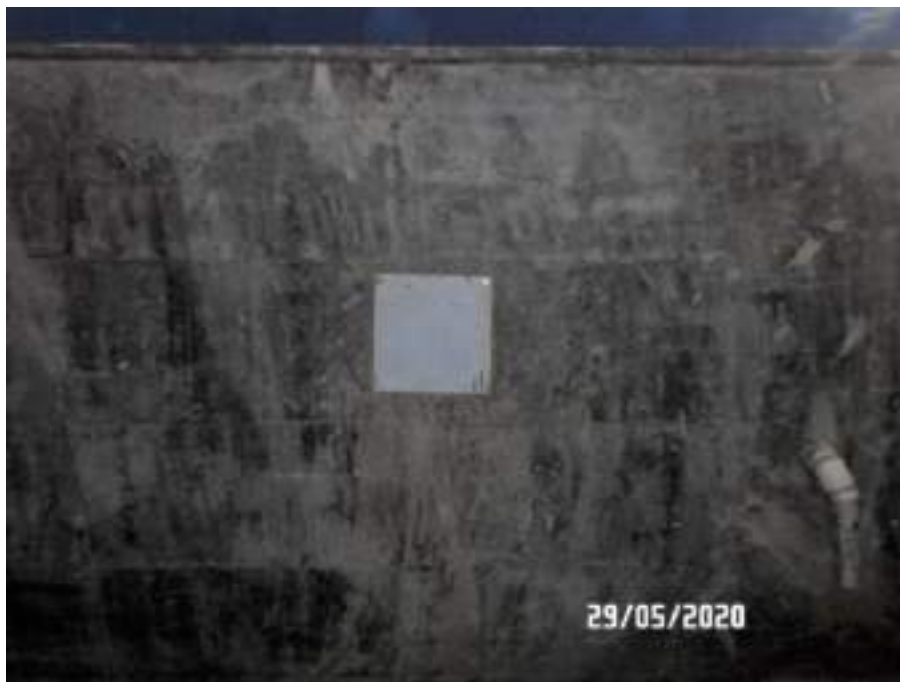
**FOTO 272**

Vista da janela de acesso 4 ao interior da seção celular após realização do tamponamento.  
Laje inferior LI, face Inferior, vão 2.

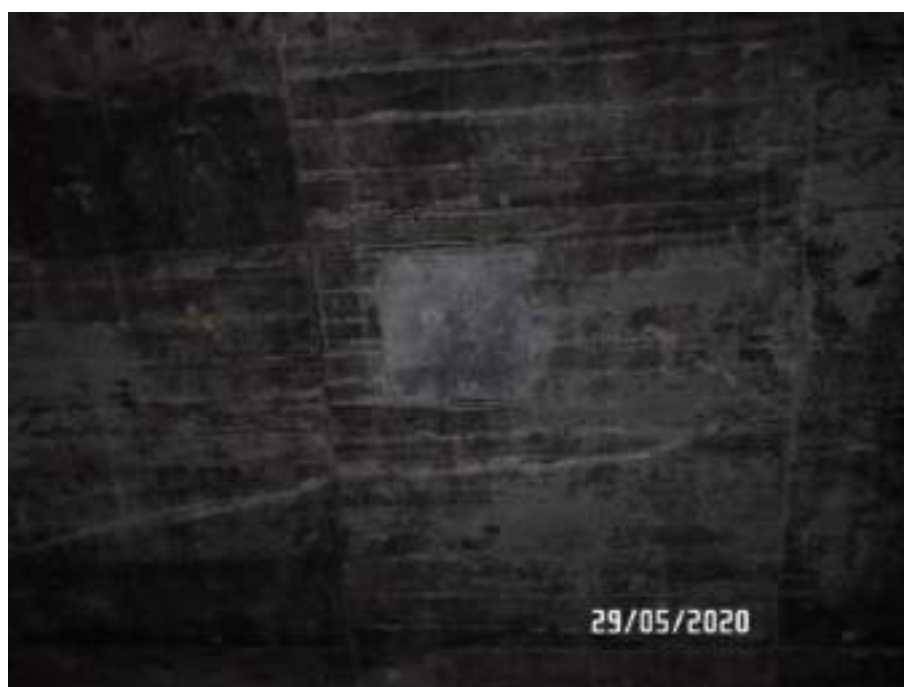
**FOTO 273**

Vista da janela de acesso 5 ao interior da seção celular após realização do tamponamento.  
Laje inferior LI, face Inferior, vão 3.

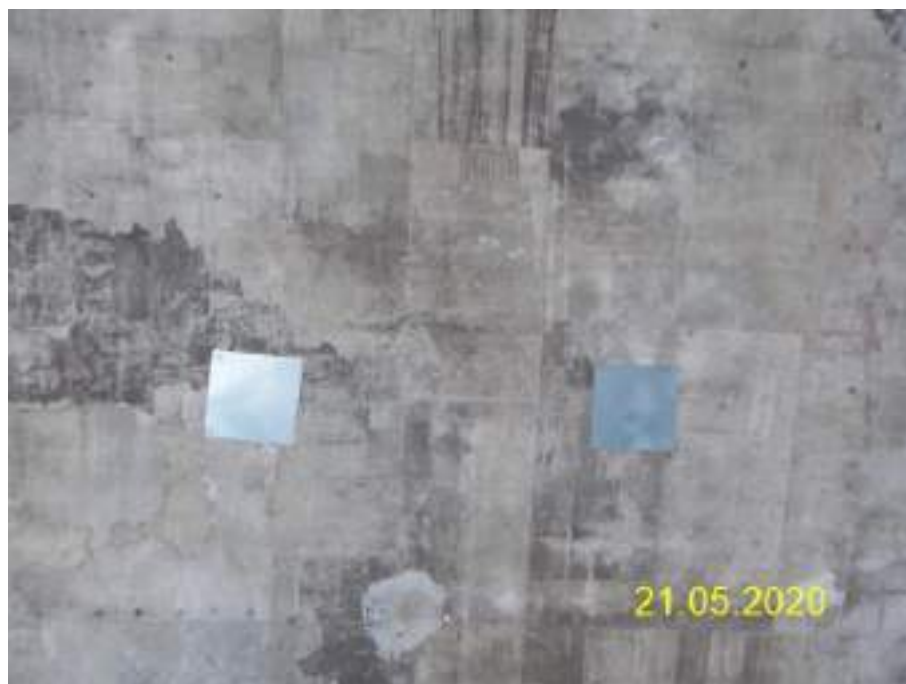
**FOTO 274**

Vista da janela de acesso 6 ao interior da seção celular após realização do tamponamento.  
Laje inferior LI, face Inferior, vão 3.

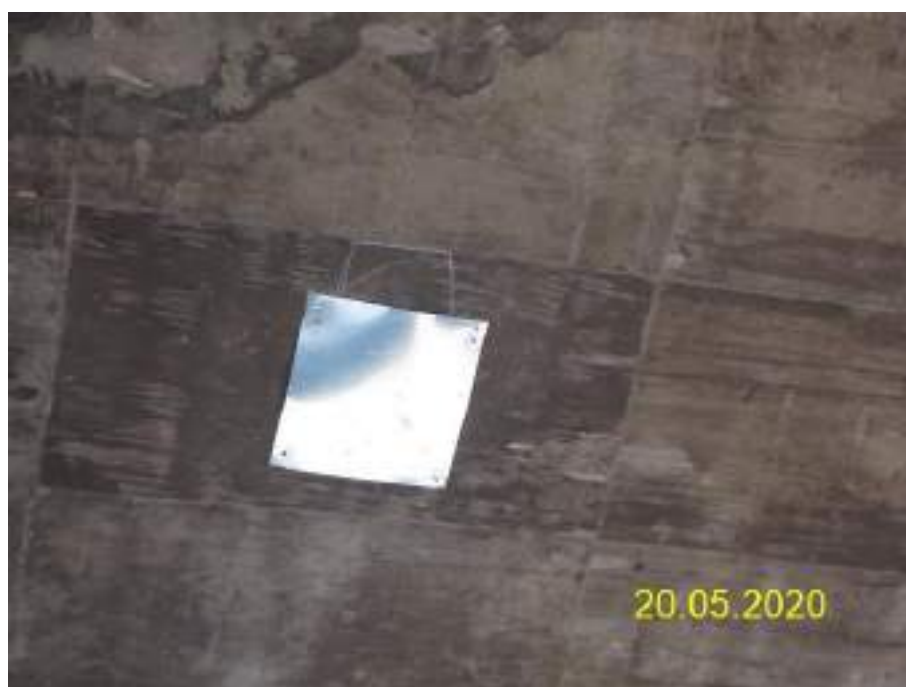
**FOTO 275**

Vista das janelas de acesso 7 e 8 ao interior da seção celular após realização do tamponamento. Laje inferior LI, face Inferior, vão 5.

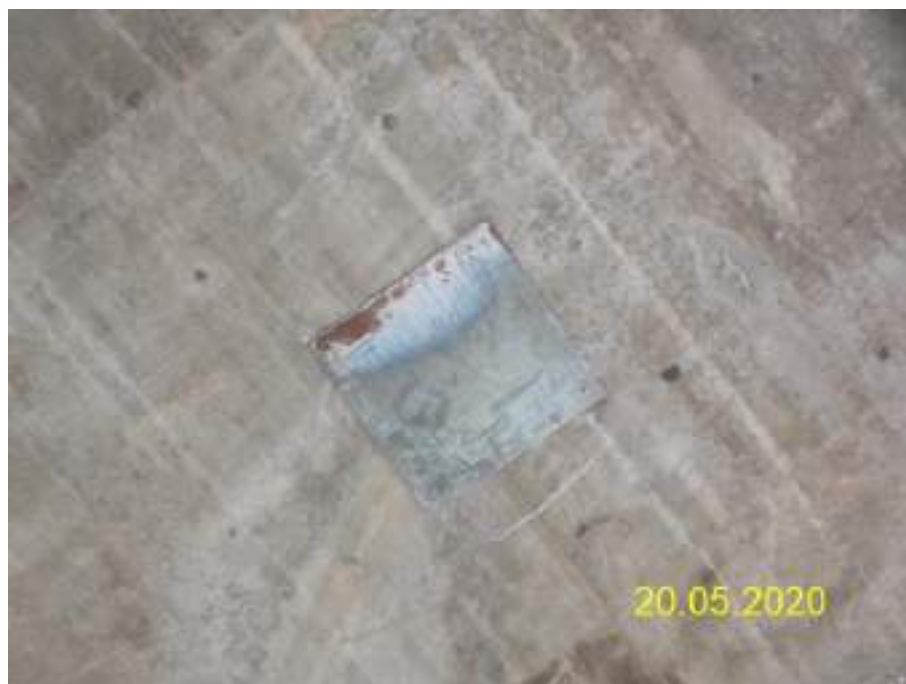
**FOTO 276**

Vista da janela de acesso 9 ao interior da seção celular após realização do tamponamento. Laje inferior LI, face Inferior, vão 6.

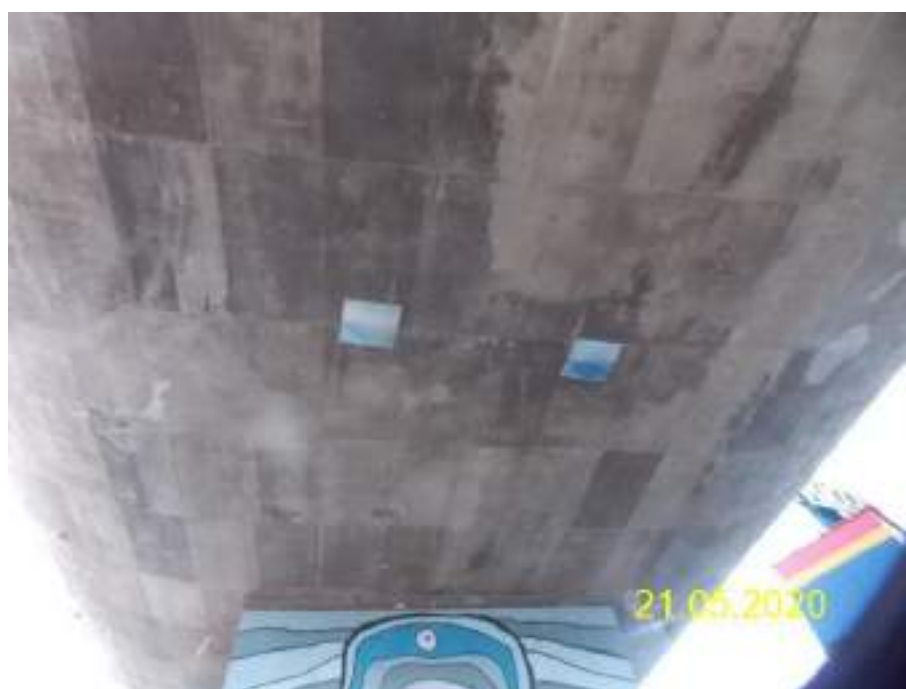
**FOTO 277**

Vista da janela de acesso 10 ao interior da seção celular após realização do tamponamento. Laje inferior LI, face Inferior, vão 6.

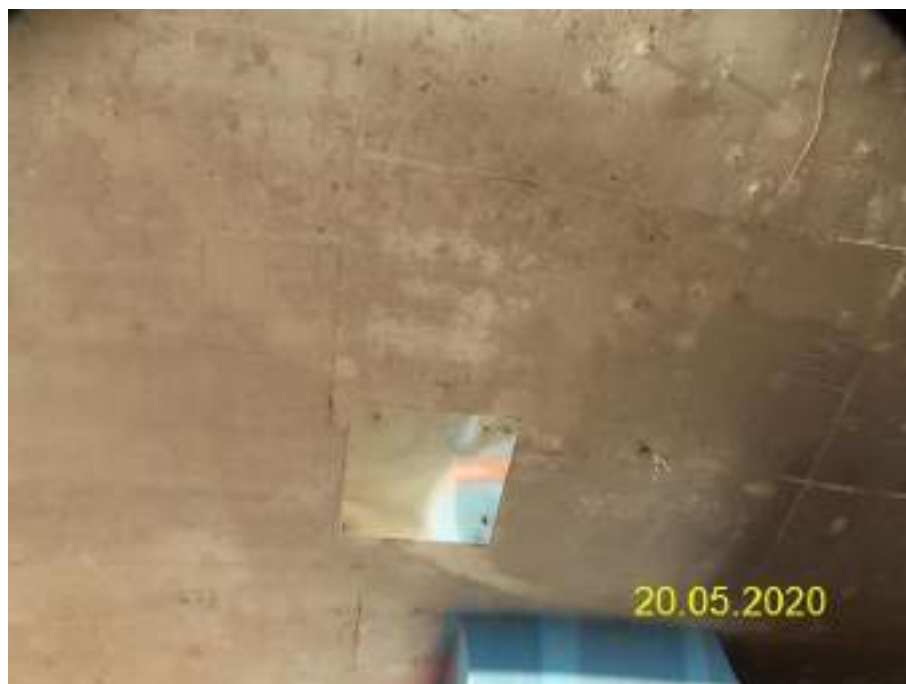
**FOTO 278**

Vista das janelas de acesso 11 e 12 ao interior da seção celular após realização do tamponamento. Laje inferior LI, face Inferior, vão 7.

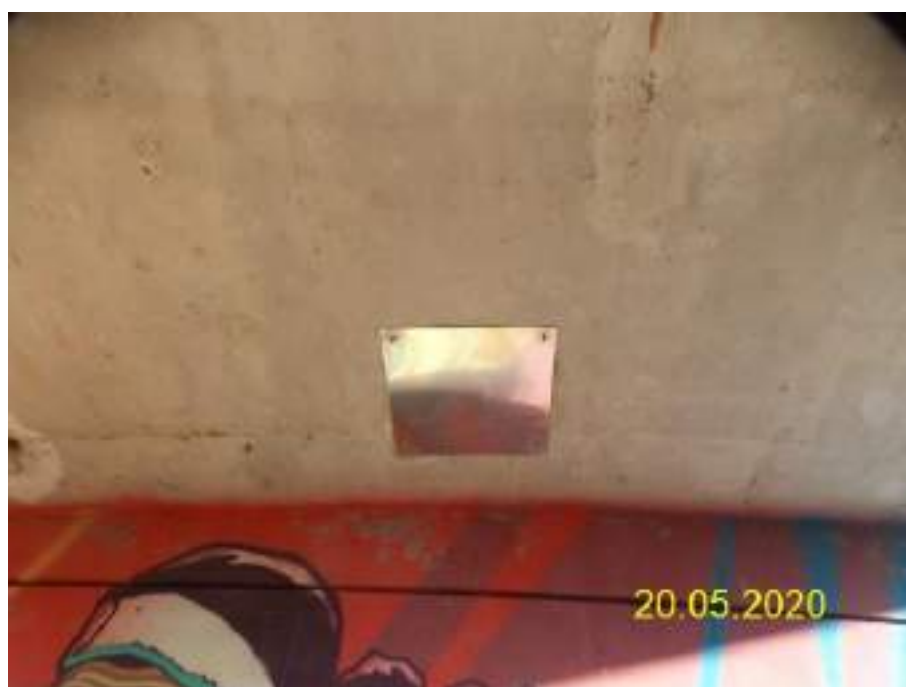
**FOTO 279**

Vista da janela de acesso 13 ao interior da seção celular após realização do tamponamento.  
Laje inferior LI, face Inferior, vão 8.

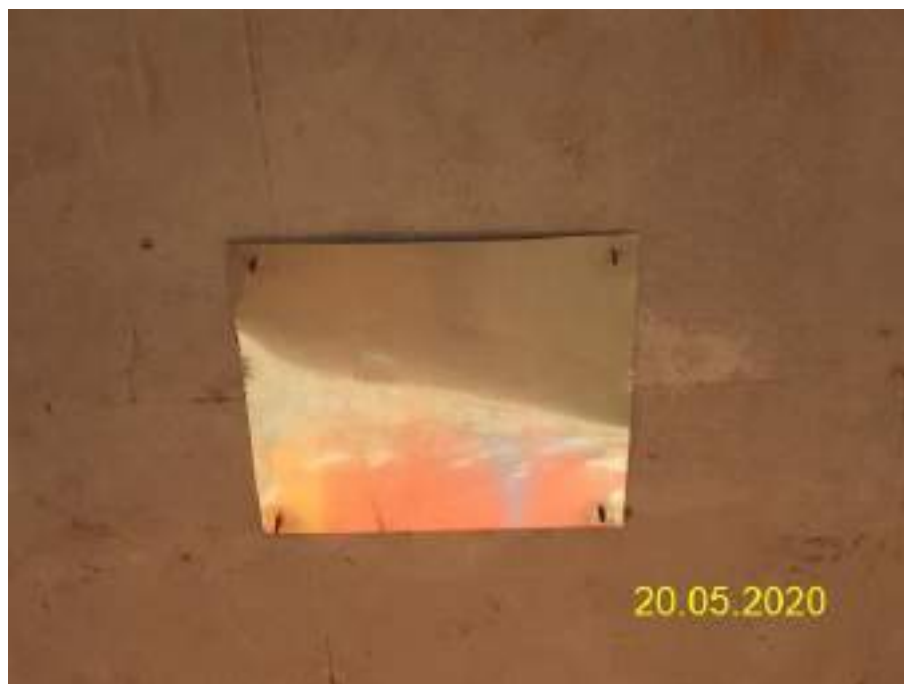
**FOTO 280**

Vista da janela de acesso 14 ao interior da seção celular após realização do tamponamento.  
Laje inferior LI, face Inferior, vão 8.

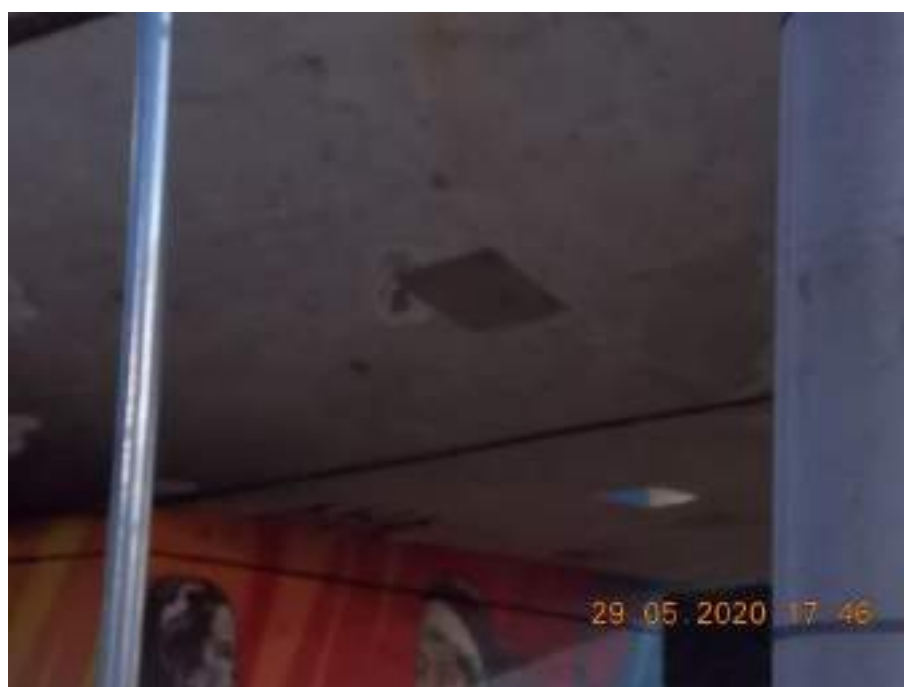
**FOTO 281**

Vista da janela de acesso 15 ao interior da seção celular após realização do tamponamento.  
Laje inferior LI, face Inferior, vão 8.

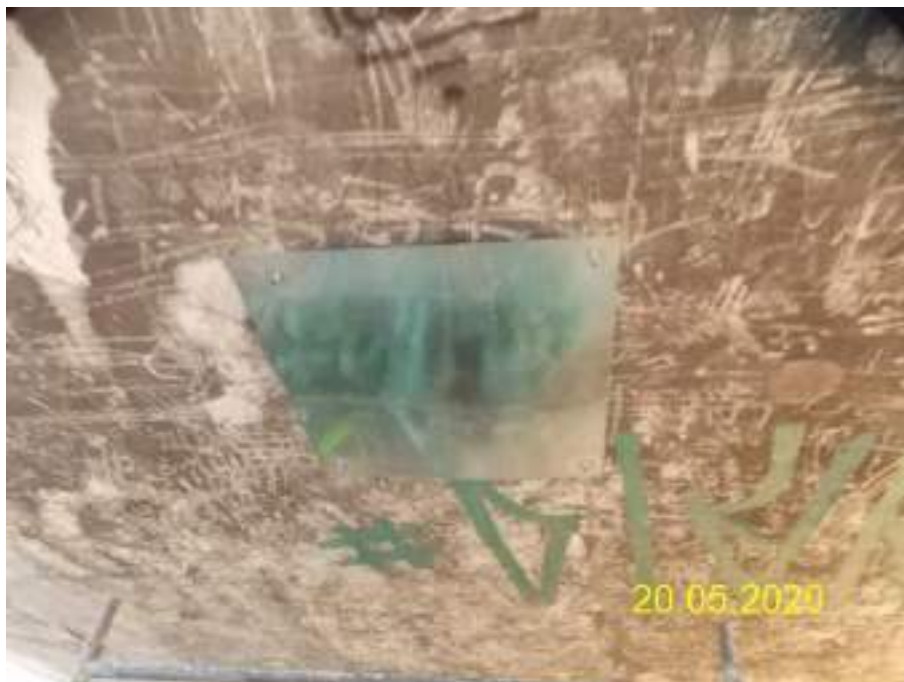
**FOTO 282**

Vista da janela de acesso 16 ao interior da seção celular após realização do tamponamento.  
Laje inferior LI, face Inferior, vão 8.

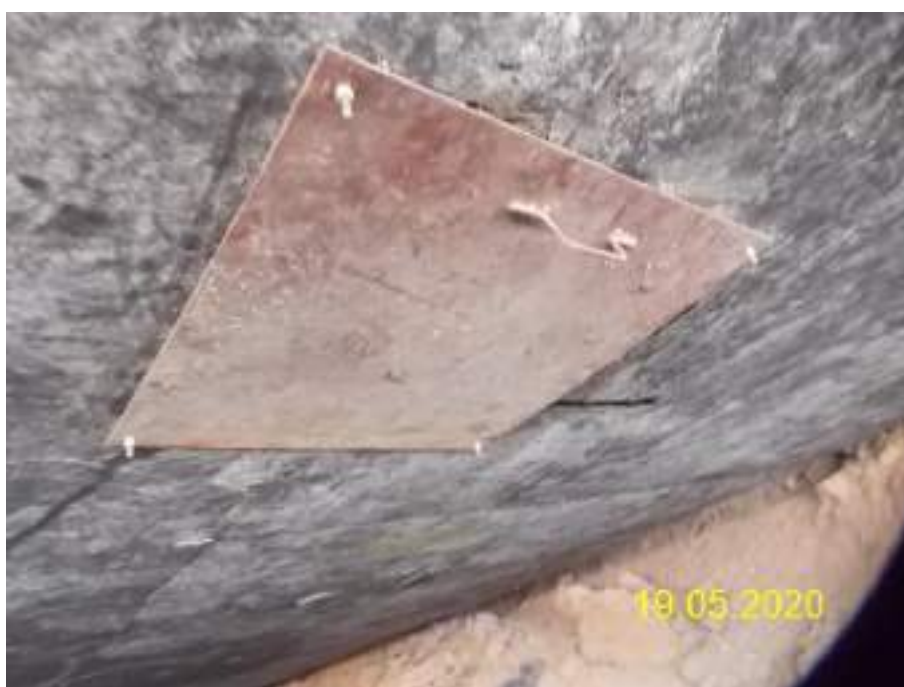
**FOTO 283**

Vista da janela de acesso 17 ao interior da seção celular após realização do tamponamento.  
Laje inferior LI, face Inferior, vão 9.
