**Escola: EE Alferes Mario Pedro Vercellino****Código: 04.20.101****PI: AN 2021-00169****Município: BOITUVA****Resp. Técnico: Mario Cepollina – CREA – 0600434268****Assunto: LAUDO TÉCNICO DE ANOMALIAS GEOTÉCNICAS**

## 1. OBJETIVO

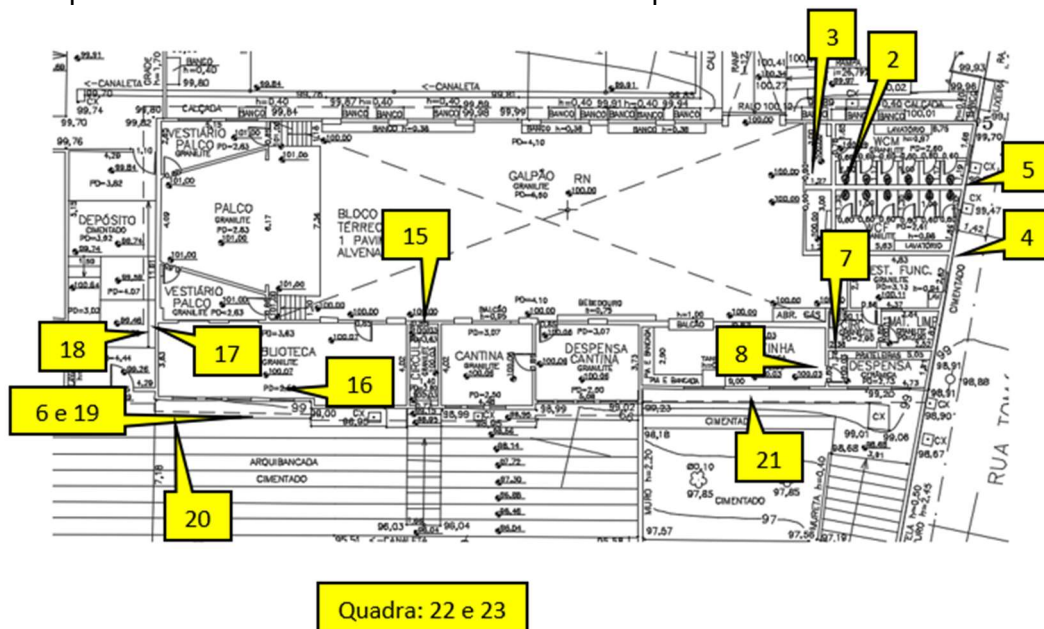
Figura 2: Localização das fotos da área com patologias

Os recalques não só causam fissuras nas paredes como também afetam o telhado deslocando telhas e inutilizando eventuais rufos e com isso temos não só problemas de fissuras nas paredes, mas também infiltrações de água. Pelo fato de que as consequências dos recalques, quais sejam, fissuras nas paredes e infiltrações do telhado estarem associadas as fotos apresentadas a seguir, focam esses dois problemas simultaneamente.

Além disso, as edificações dessa área têm também problemas nos forros, nos revestimentos e nos pisos. Por isso achamos melhor mostrar, nas fotos que seguem, todos os problemas e não só os relacionados com as paredes.
