**RELATÓRIO TÉCNICO**  
**(RT)**

**Escola:** E.E. AMÉLIA DOS ANJOS DE OLIVEIRA  
**Código:** 01.09.126  
**PI:** 2018/01230  
**Município:** TABOÃO DA SERRA

**Assunto:** Laudo de vistoria técnica

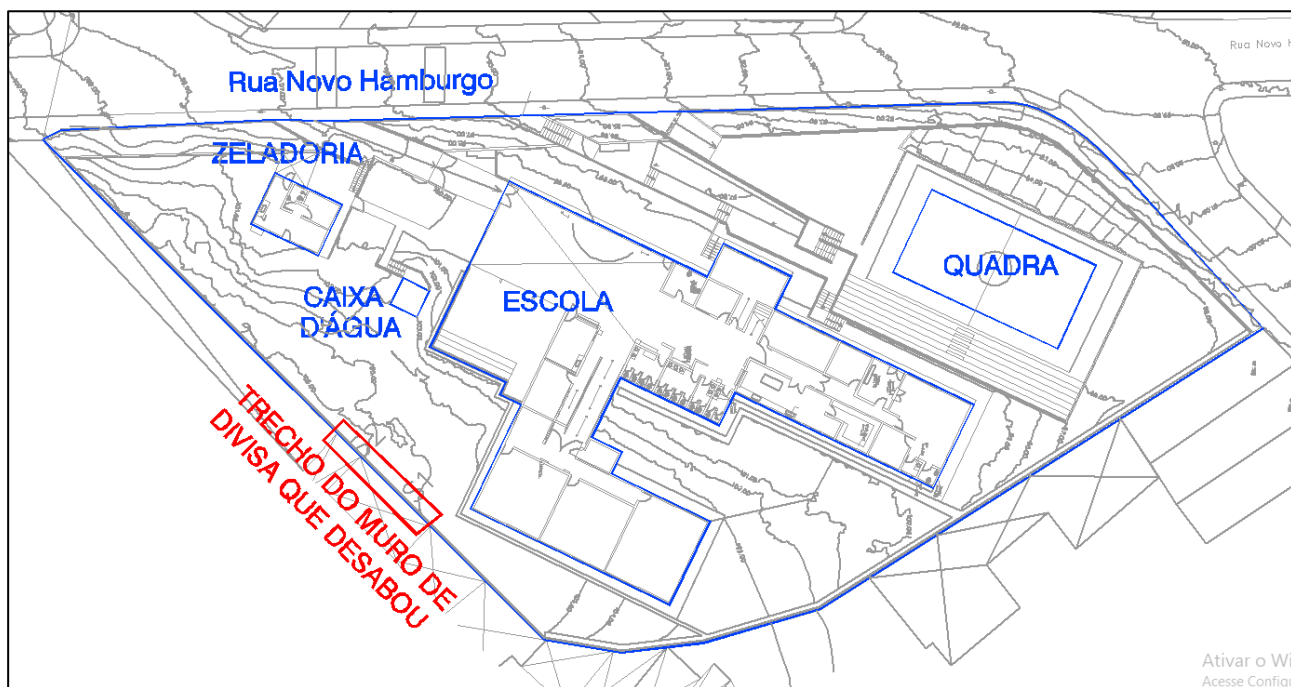
Figura 1 – Croqui da região do muro.

Visita do engenheiro Danilo à escola, a pedido da FDE, para verificar a situação do muro de divisa próximo ao castelo d'água. Trata-se de muro de fechamento no topo de um talude que tombou para o interior da escola.
