**RELATÓRIO TÉCNICO**  
**(RT)**

0106147\_06GRT000100

**Escola:** EE OLIVEIRA RIBEIRO NETO

**Assunto:** Relatório de Vistoria Técnica

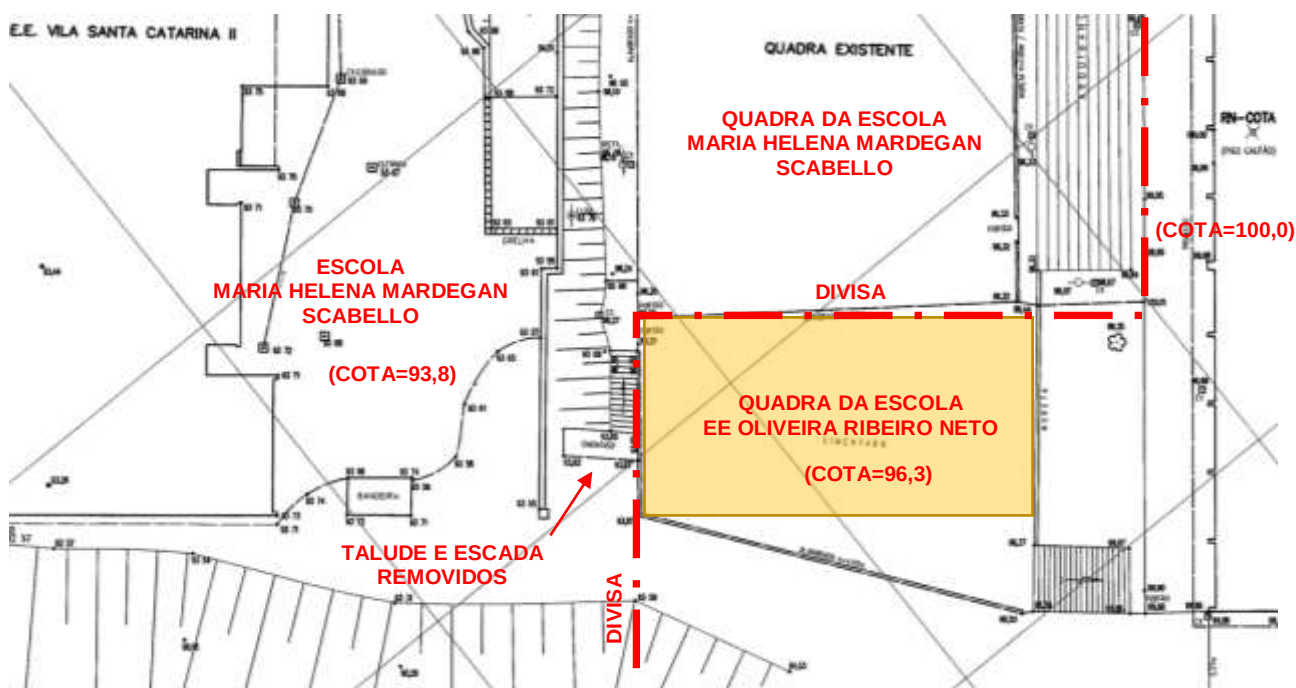
Figura 2 – Implantação das escolas na região da divisa com a quadra em estudo

Na divisa com a escola EE Oliveira Ribeiro Neto, esta implantada em cota mais baixa (~2,5m) a escola EE Profª Maria Helena Mardegan Scabello, sendo o desnível vencido originalmente por talude na divisa e escada conformada no talude no trecho rompido (ver figura 2).
